**Sankt Georgen zu Wismar – Die Ergebnisse der archäologischen
Untersuchungen beim Wiederaufbau von Norddeutschlands
größter Kirchenruine**

Inaugural-Dissertation

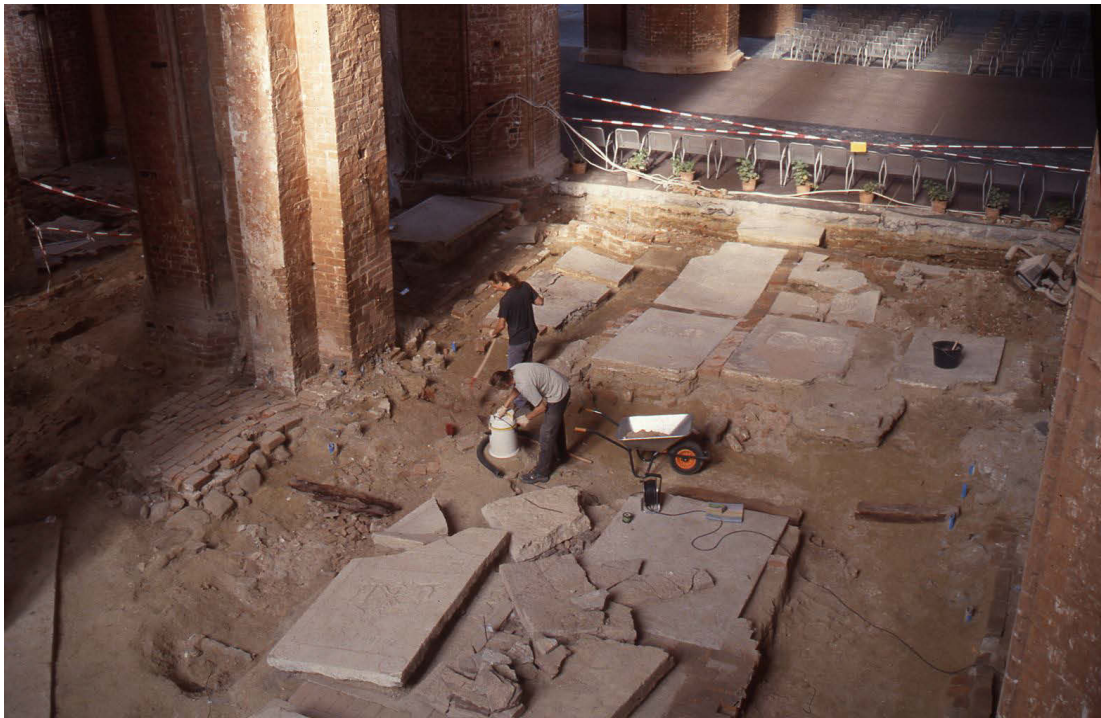
Abb. 4. Wismar, St. Georgen, Fpl. 68. Kampagne 2006, Freilegen des Befundhorizontes im Chor und Vorchor. Situation 11.07.2006. Blick von Nordosten nach Südwesten.

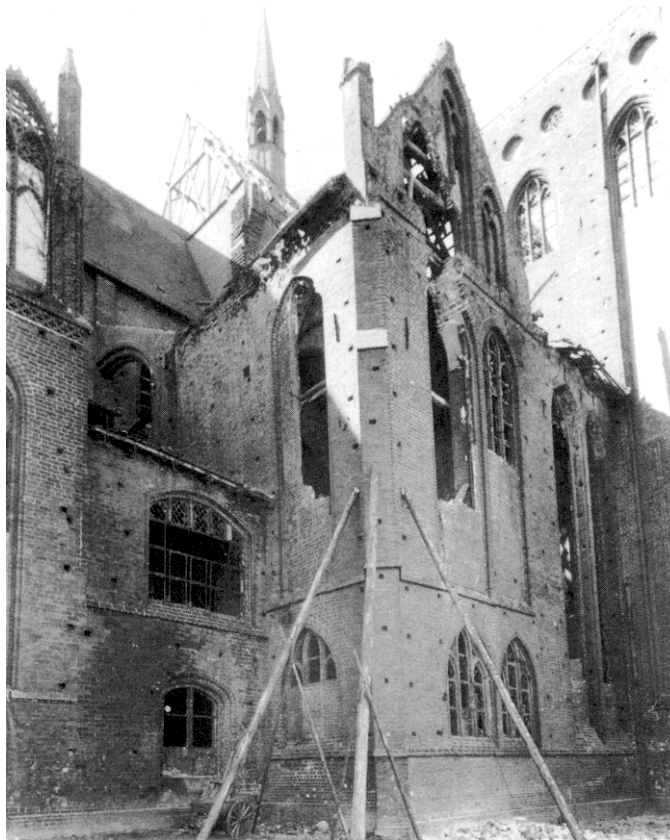
Abb. 23. Wismar, St. Georgen, Fpl. 68. Neue Sakristei, Zustand vor der Sprengung 1961. Blick von Nordosten.

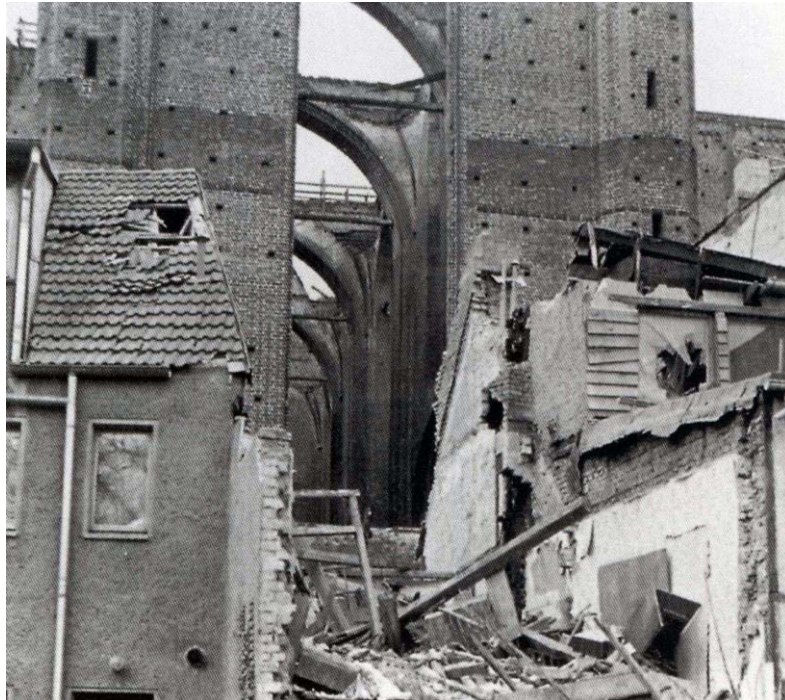
Abb. 24. Wismar, St. Georgen, Fpl. 68. Einsturz des Querhaus-Nordgiebels 1990.

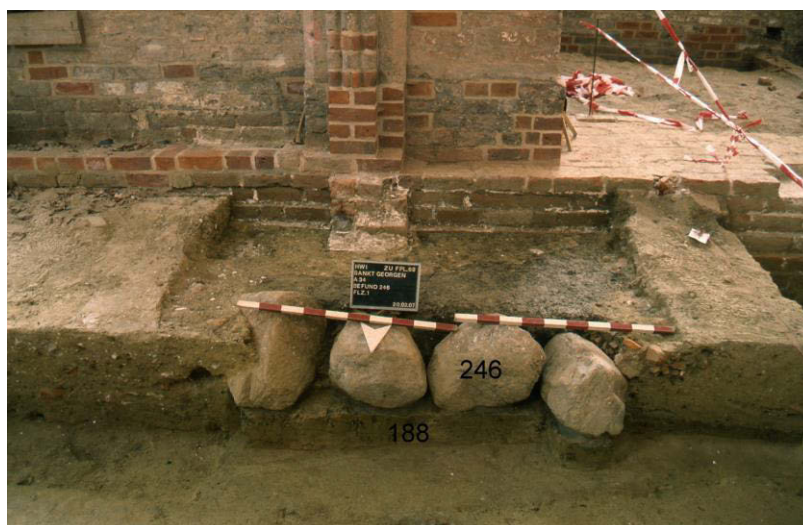
Abb. 33. Wismar, St. Georgen, Fpl. 68. A 34, Feldsteinfundament (246). Blick von Norden nach Süden. 20.02.2007.

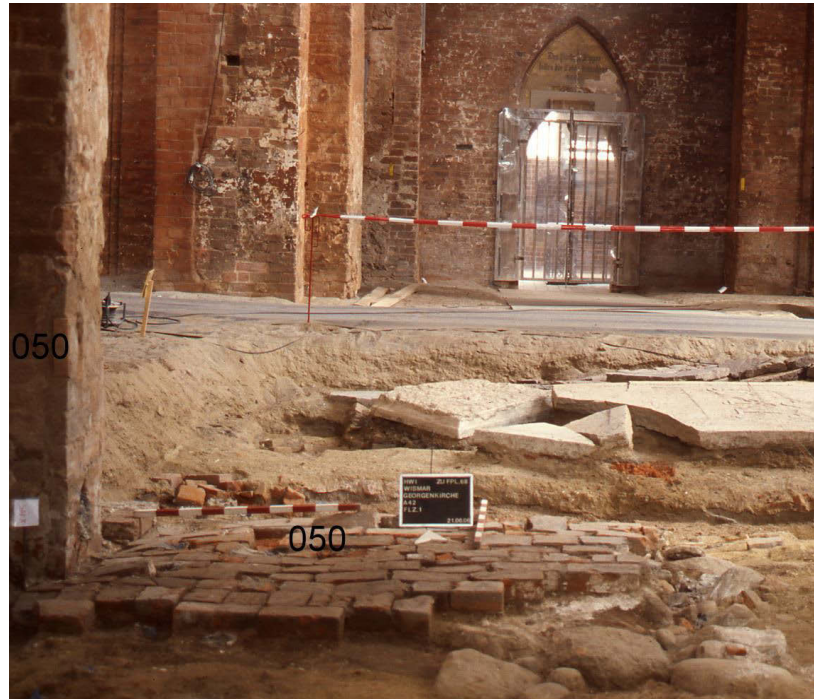
Abb. 34. Wismar, St. Georgen, Fpl. 68. A 42, südöstlicher Vierungspfeiler (050), Fundamentvorlage. Blick von Süden nach Norden. 21.06.2006.

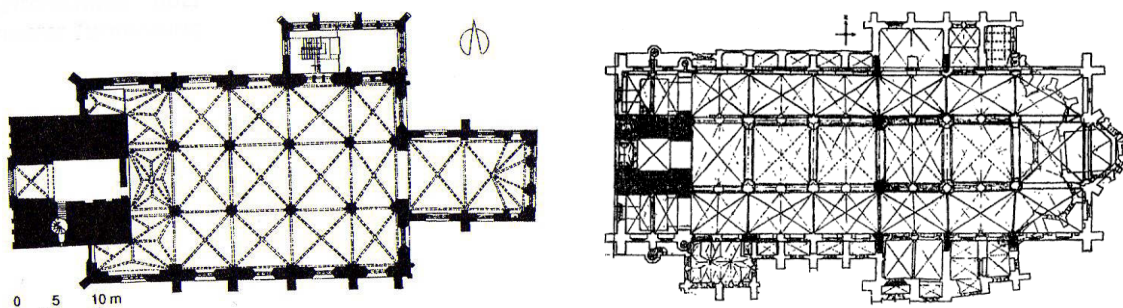
Rostock, St. Nikolai, Bau I, um 1250.

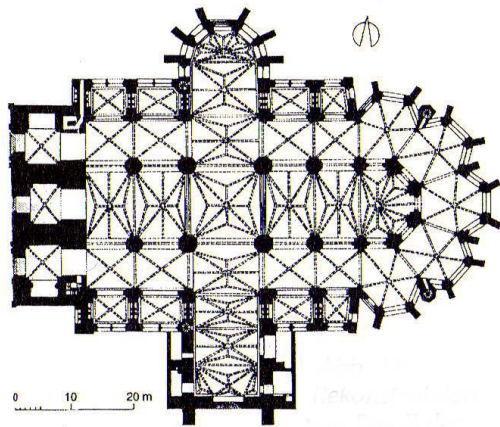
Rostock, St. Marien, Bau II, nach 1262- 1279.

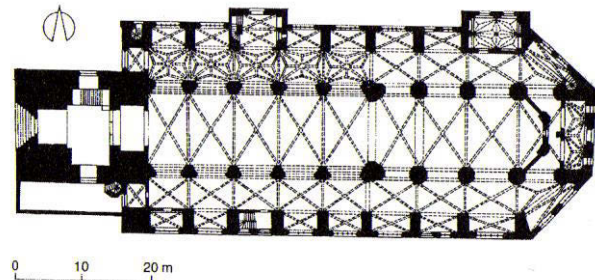
Greifswald, St. Nikolai, um 1275-1300.

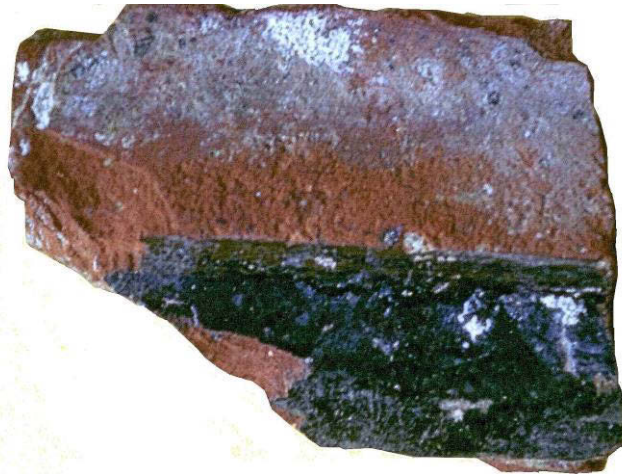
Abb. 59. Wismar, St. Georgen, Fpl. 68. A 23/24, östliche Leitung Erweiterung. Wasserschlag von Bau I aus Befund (022). ALM 2006/36, 283.

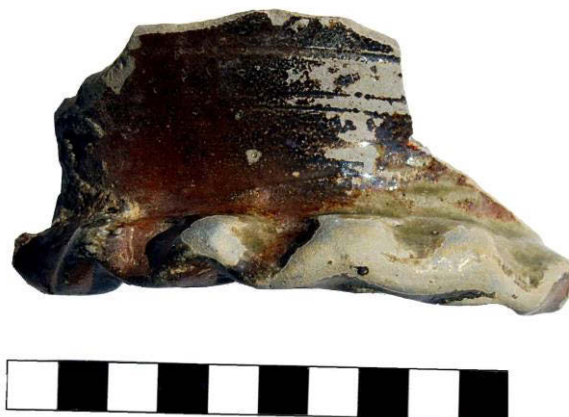
Abb. 60. Wismar, St. Georgen, Fpl. 68. A 23/24/31/32, Befund (022). Rotbraun glasiertes graues Faststeinzeug. ALM 2006/36, 285.

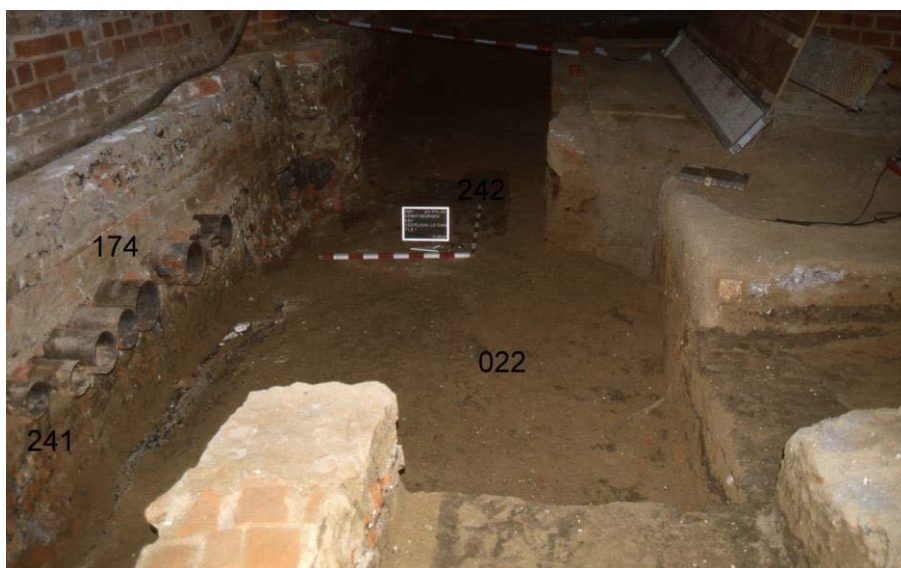
Abb. 62. Wismar, St. Georgen, Fpl. 68. A 22, östliche Leitung, Befunde (022), (174), (241), (242). Blick von Westen nach Osten. 15.02.2007.

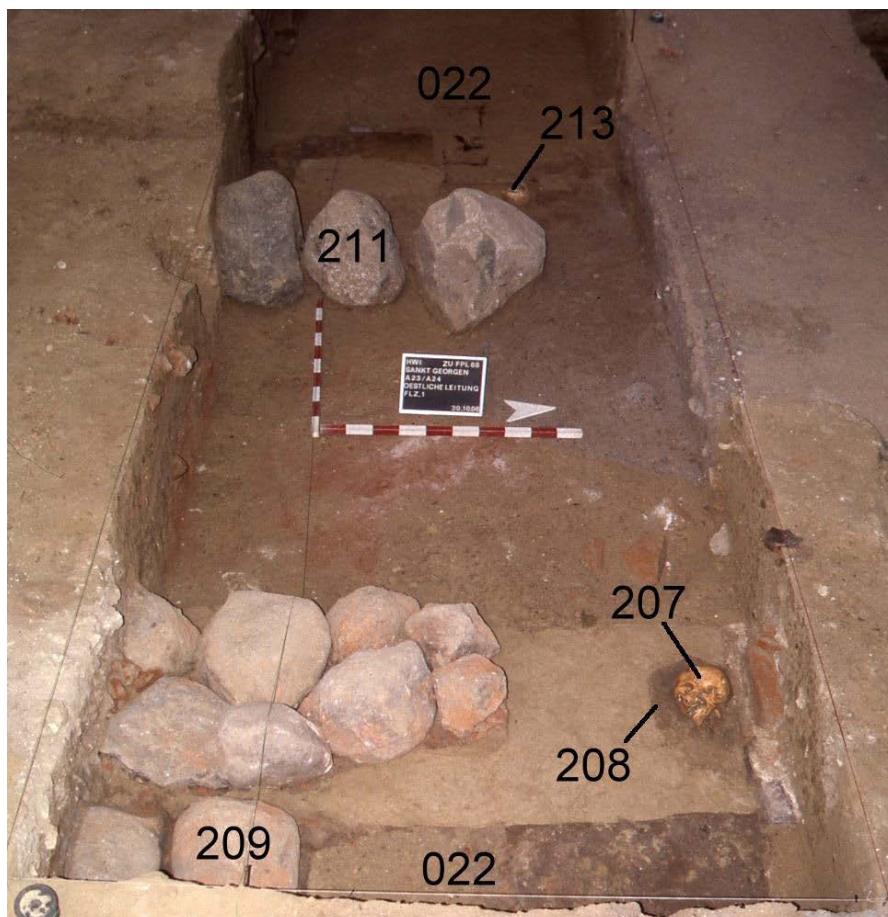
Abb. 67. Wismar, St. Georgen, Fpl. 68. A 23/24, östliche Leitung, Befunde zu Bau II. Blick von Osten nach Westen. 30.10.2006.

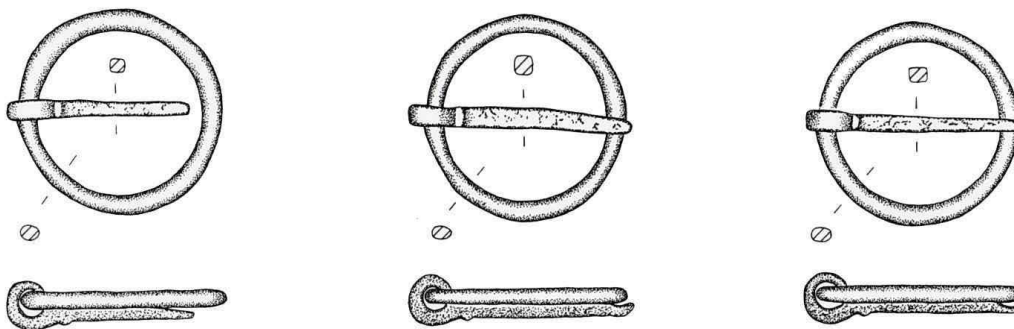
Abb. 68. Wismar, St. Georgen, Fpl. 68. Gürtelschnallen aus Buntmetall aus den Gräbern 29 und 40.

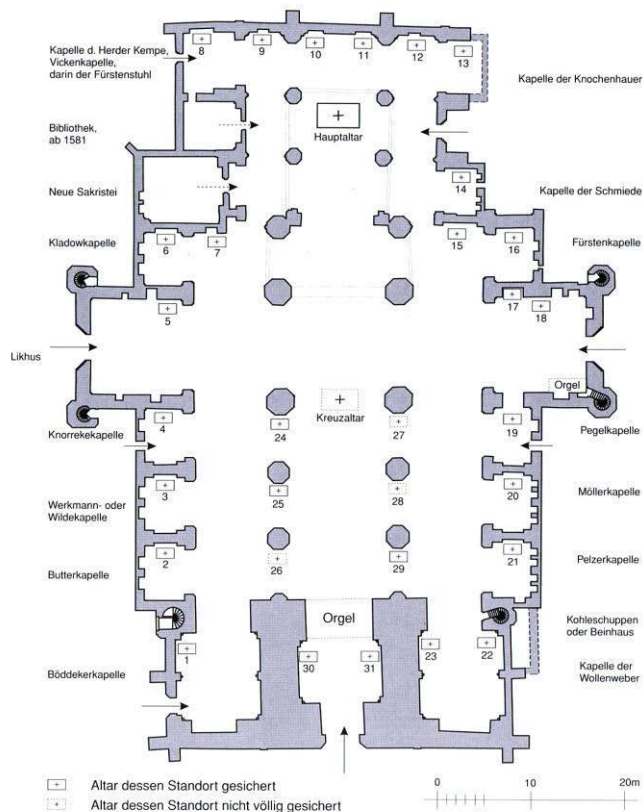
226 Kapellen und Altäre um 1500. Der Grundriß folgt einer Rekonstruktion des Zustandes um 1500. Die Bibliothek wurde allerdings später errichtet.

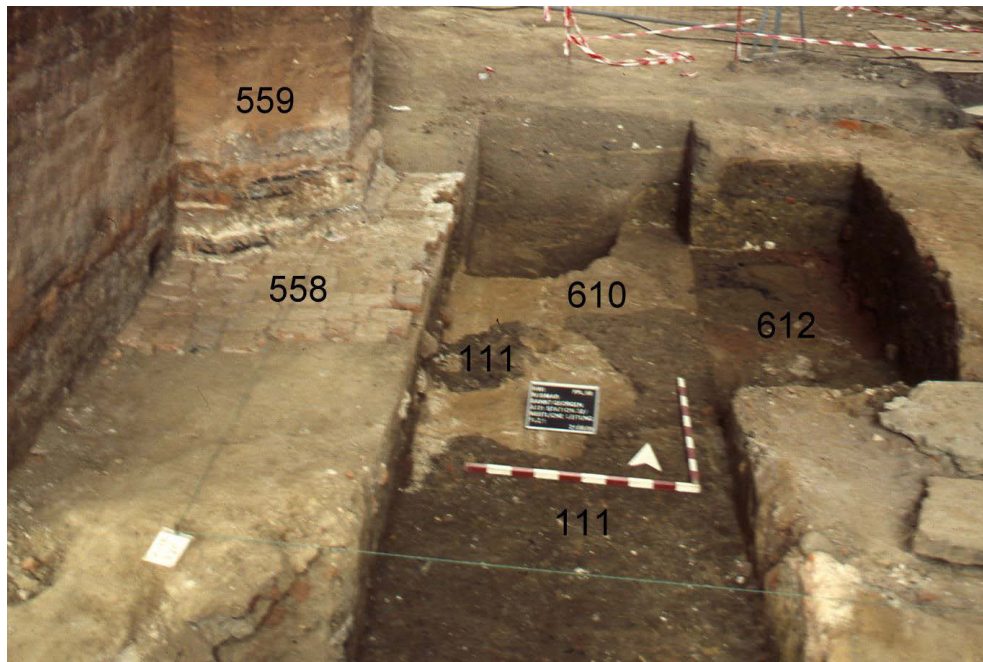
Abb. 70. Wismar, St. Georgen, Fpl. 68. A 131, westliche Leitung und Station 32. Bauhorizont vom Turmbau. Blick von Süden nach Norden. 24.08.2009.

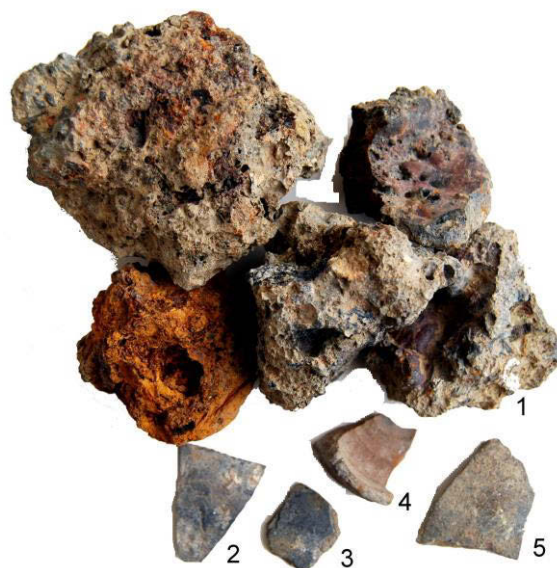
Abb. 71. Wismar, St. Georgen, Fpl. 68. A 131, Funde aus Befund (612). 1 Metallschlacke, 2-5 Harte Grauware. ALM 2009/165, 232, 233.

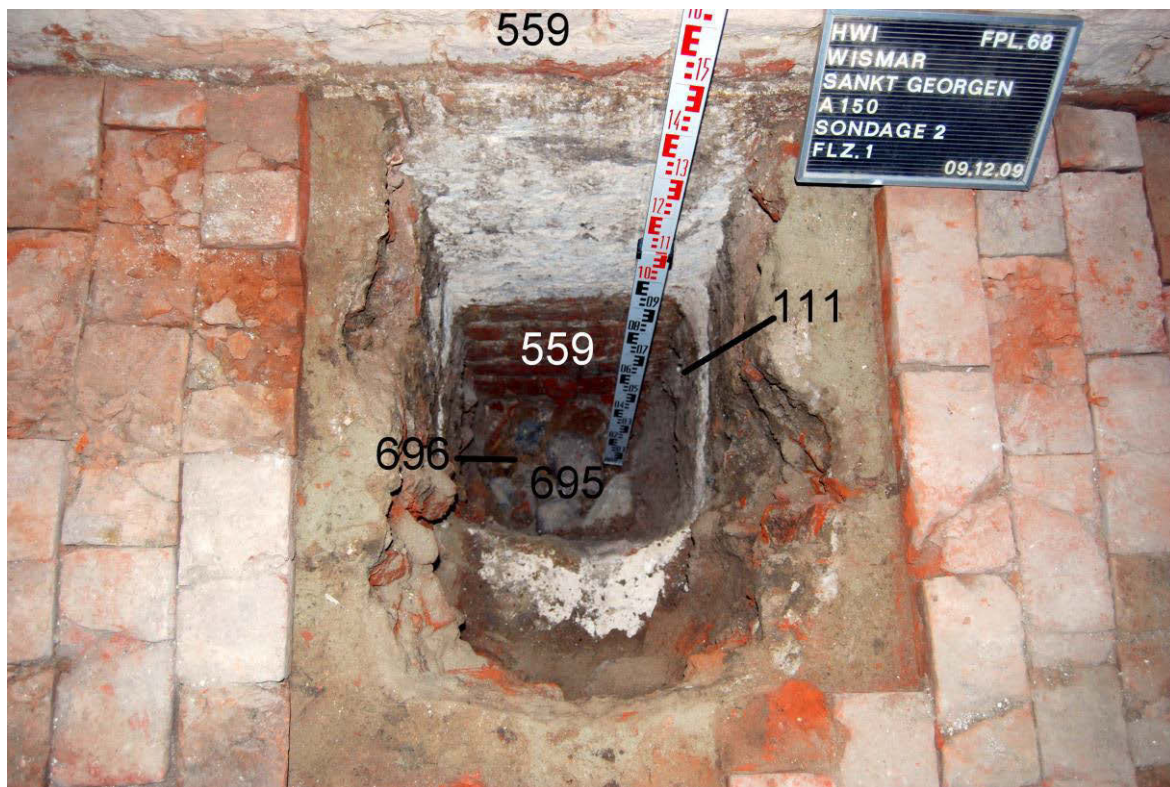
Abb. 72. Wismar, St. Georgen, Fpl. 68. A 150, Sondage 2. Blick von Norden nach Süden. 09.12.2009.

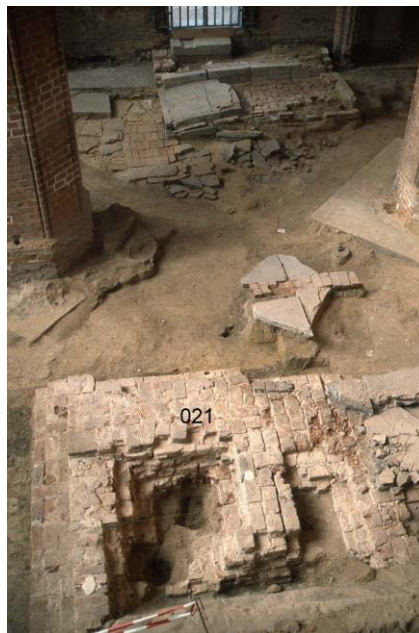
Abb. 77. Wismar, St. Georgen, Fpl. 68. A 24, Hauptaltarfundament (021). Blick von Norden nach Süden. 11.07.2006.

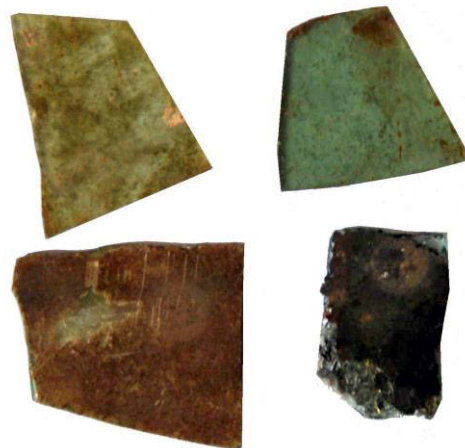
Abb. 82. Wismar, St. Georgen, Fpl. 68. A 147/157, Funde aus Befund (649). Fensterglas. ALM 2009/165, 307.

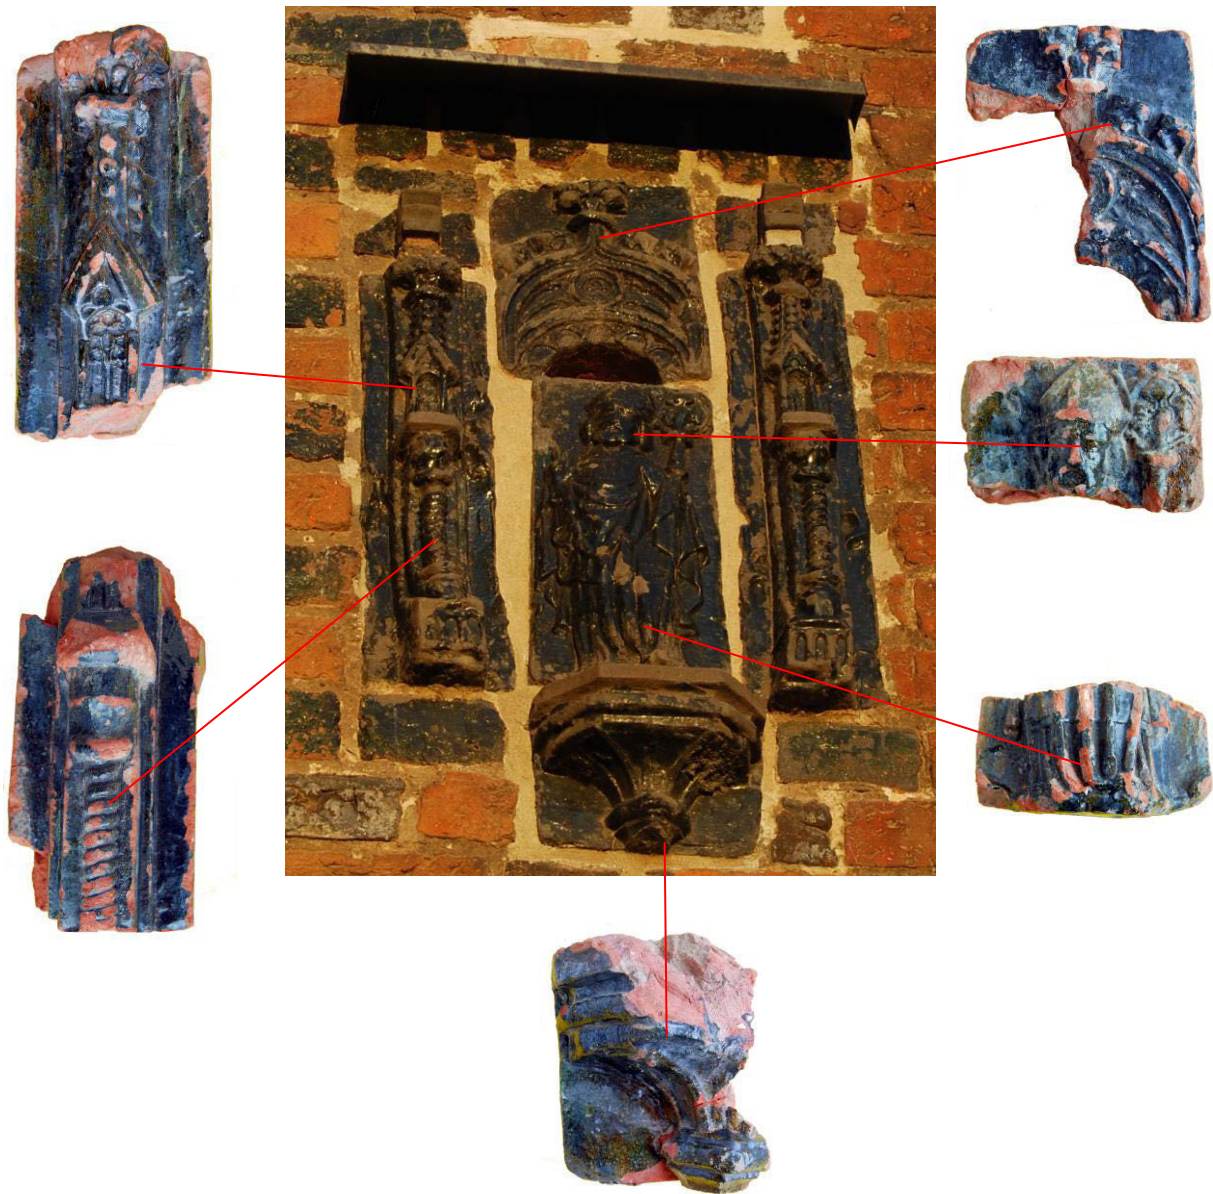
Abb. 84. Wismar, St. Georgen, Fpl. 68. Reliefziegel in der Fassade vom östlichen Treppenturm des Nordquerhauses (vor 1457) und Fundstücke aus Befund (698). ALM 2009/165, 327.

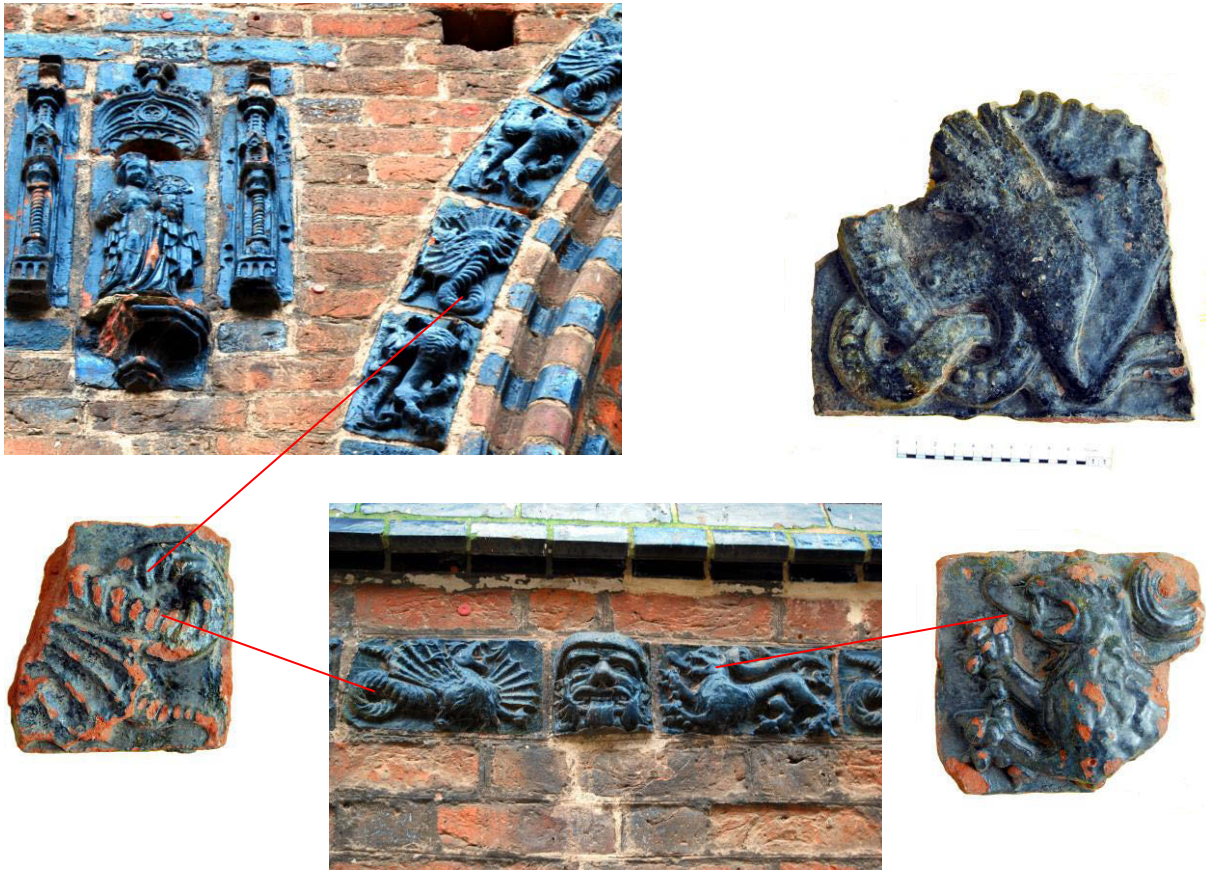
Abb. 85. Wismar, St. Georgen Fpl. 68. Nordfassade Nordquerhaus (vor 1457), Fassadenschmuck und Reliefziegelbruchstücke aus Befund (698). ALM 2009/165, 327.

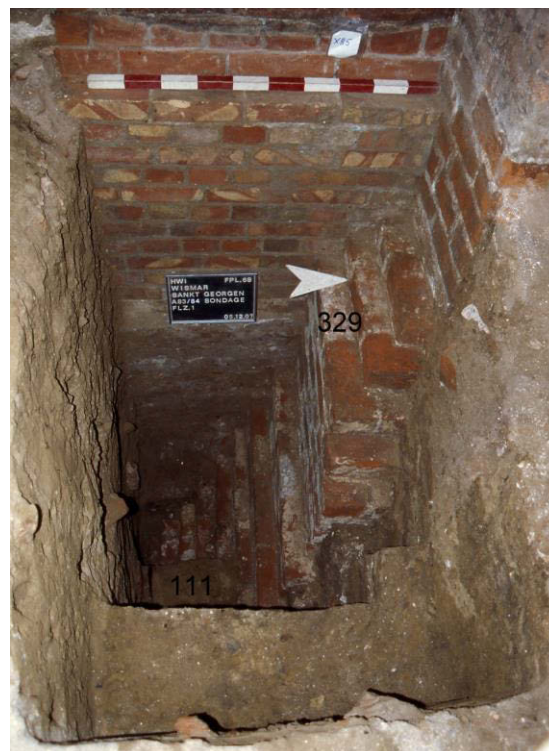
Abb. 94. Wismar, St. Georgen, Fpl. 68. A 83/84 Sondage, Befund (329). Blick von Osten nach Westen. 05.12.2007.

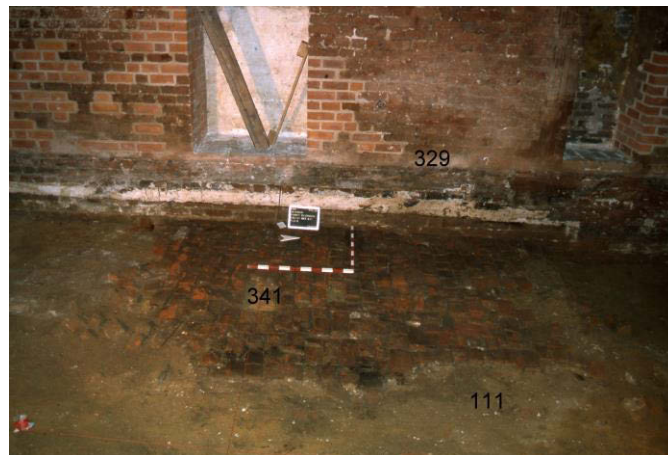
Abb. 95. Wismar, St. Georgen, Fpl. 68. A 82, Fußboden (341). Blick von Osten nach Westen. 24.01.2008.

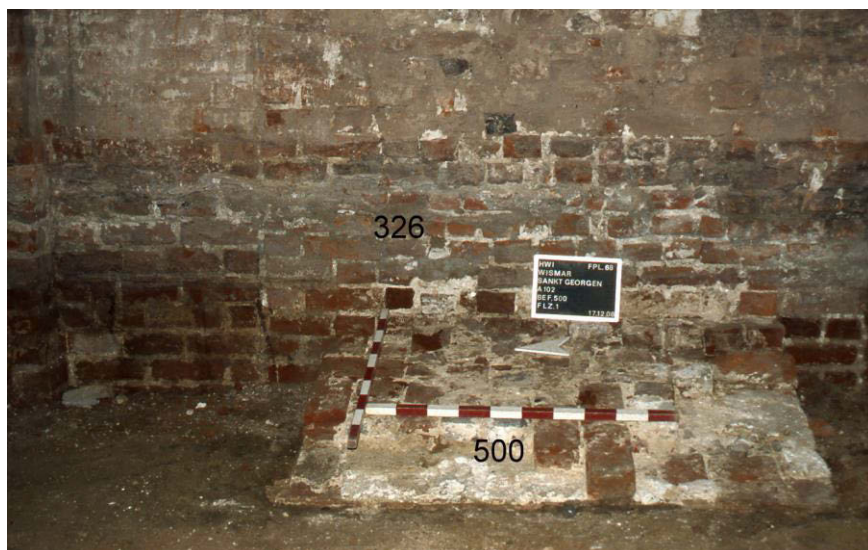
Abb. 97. Wismar, St. Georgen, Fpl. 68. A 102, Altarfundament (500). Blick von Westen nach Osten. 17.12.2008.

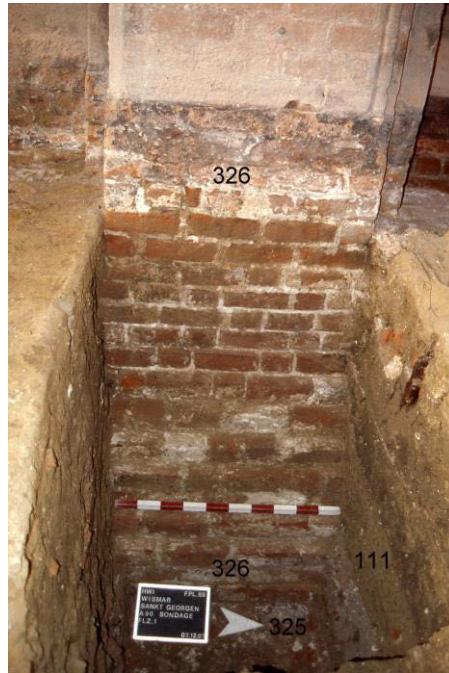
Abb. 98. Wismar, St. Georgen, Fpl. 68. A 90, Sondage, Querhaus (326) auf Bauhorizont (325). Blick von Osten nach Westen. 03.12.2007.

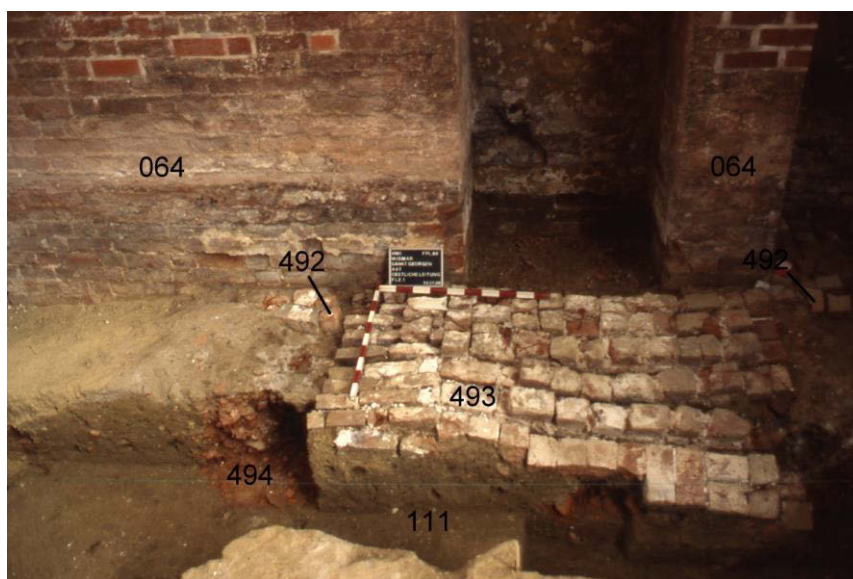
Abb. 99. Wismar, St. Georgen, Fpl. 68. A 67, Altarfundament (493). Blick von Westen nach Osten. 19.11.2008.

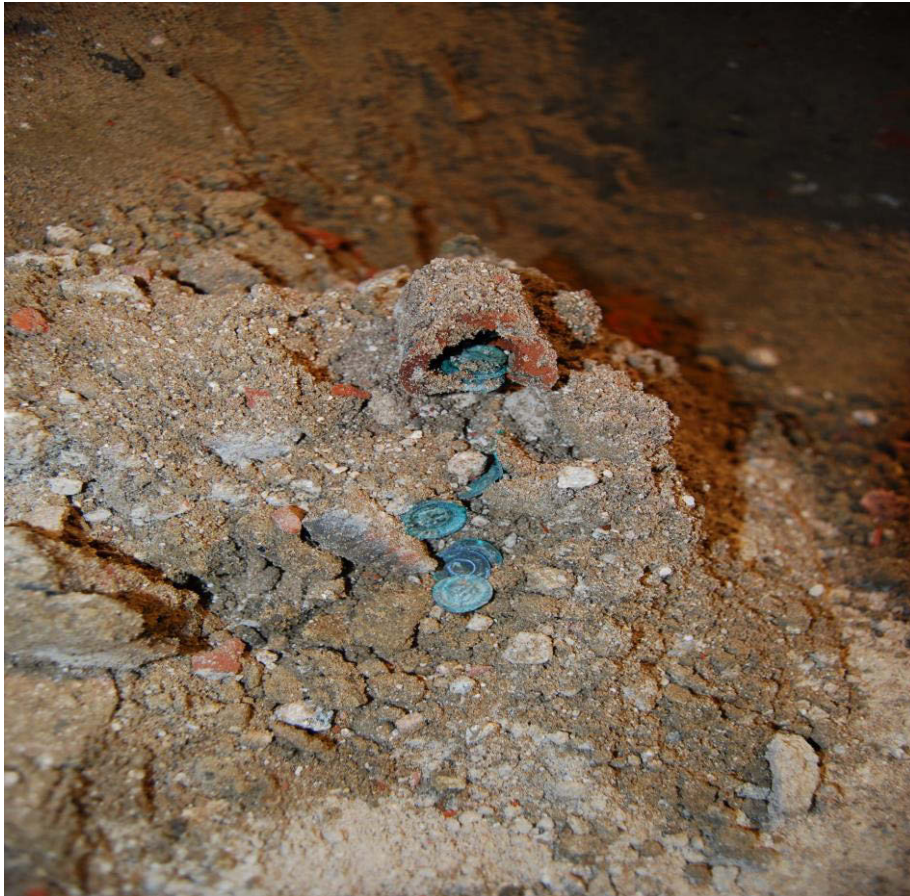
Abb. 106. Wismar, St. Georgen, Fpl. 68. A 117, Schatzfund I, Fundsituation. Blick von Süden. 19.01.2009.

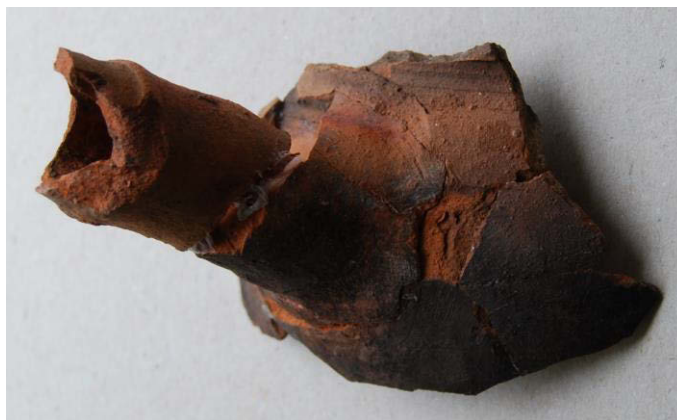
Abb. 107. Wismar, St. Georgen, Fpl. 68. Schatzfund I, Grapengriff mit Verschluß (Rekonstruktion). ALM 2008/11,1.

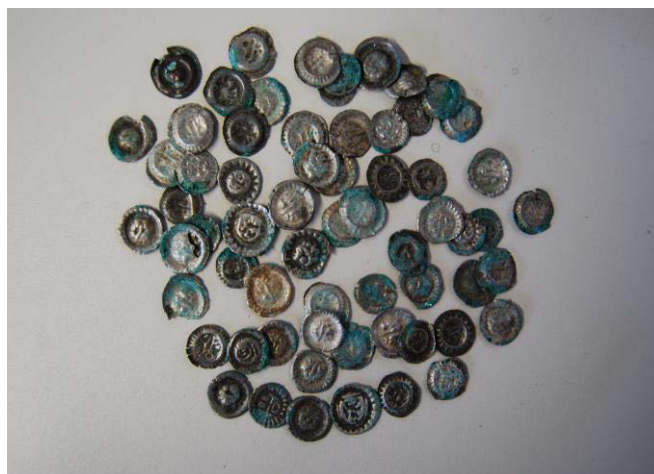
Abb. 108. Wismar, St. Georgen, Fpl. 68. Schatzfund I, Münzen im Fundzustand. ALM 2008/11, 2.

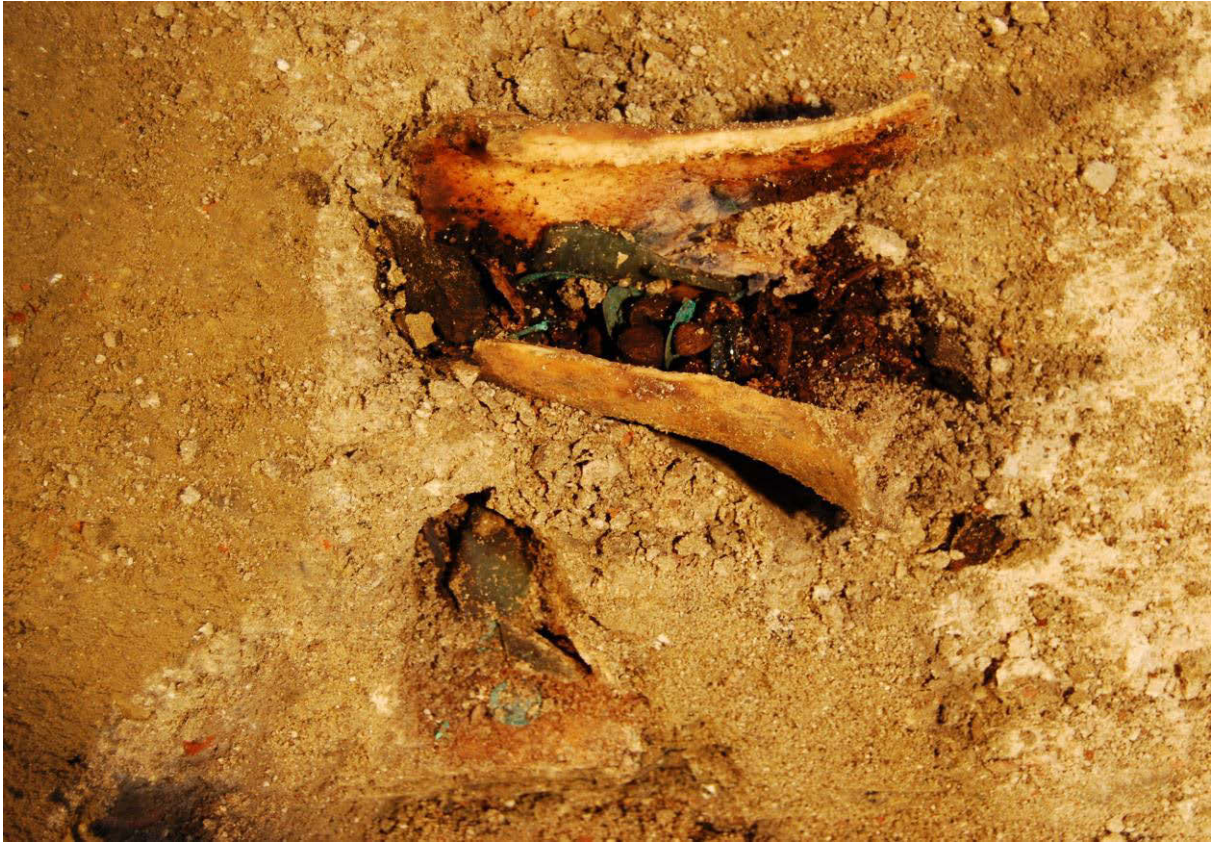
Abb. 117. Wismar, St. Georgen, Fpl. 68. A 117, Schatzfund II (unten), darüber Schatzfund III, Fundsituation. Blick von Südosten. 19.01.2009.

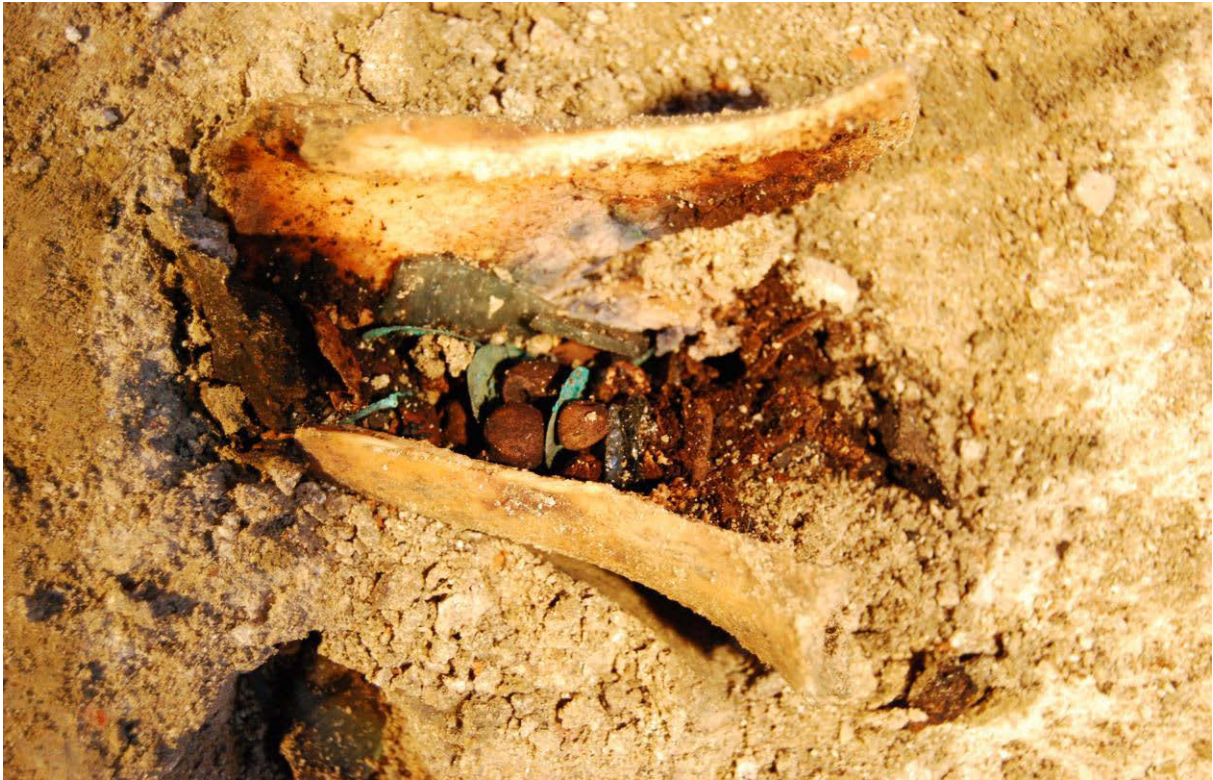
Abb. 118. Wismar, St. Georgen, Fpl. 68. A 117, Schatzfund III, Situation. Blick von Südosten. 19.01.2009.

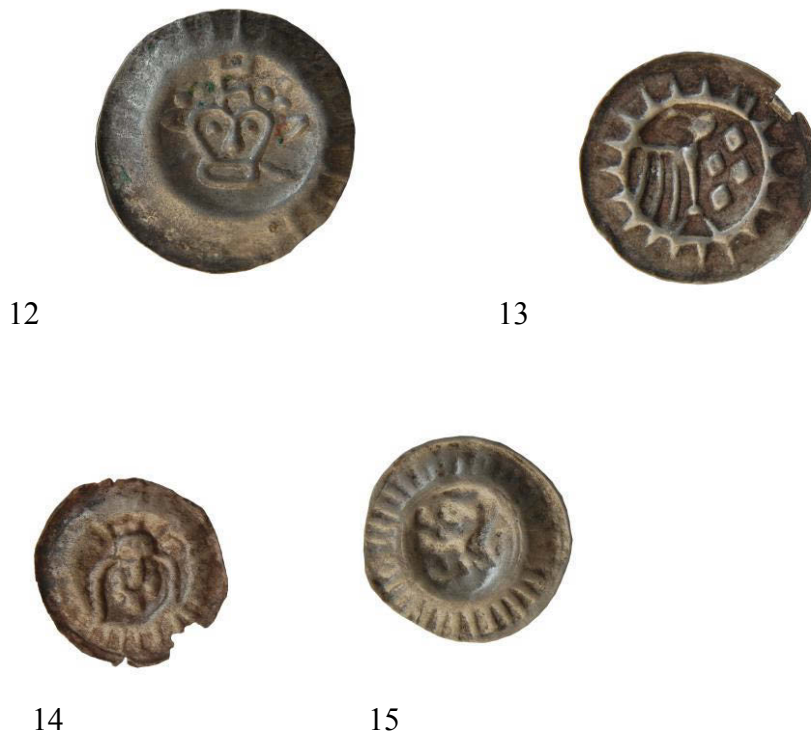
Abb. 122. Wismar, St. Georgen, Fpl. 68. Schatzfunde I-III. Münztafel nach Prägeorten. 1 Scherf, Salzwedel; 2 Scherf, Lübeck; 3 Scherf, Lüneburg; 4 Scherf, Rostock; 5 Scherf, Greifswald; 6 Scherf, Hamburg; 7 Hohlpfennig, Fälschung?; 8 Scherf, Salzwedel; 9 Scherf, Lübeck; 10 Scherf, Greifswald; 11 Scherf, Lüneburg; 12 Blaffert, Mecklenburg/Wismar; 13 Hohlpfennig, Stendal; 14 Hohlpfennig, Greifswald; 15 Hohlpfennig, Lüneburg. Ohne Maßstab.

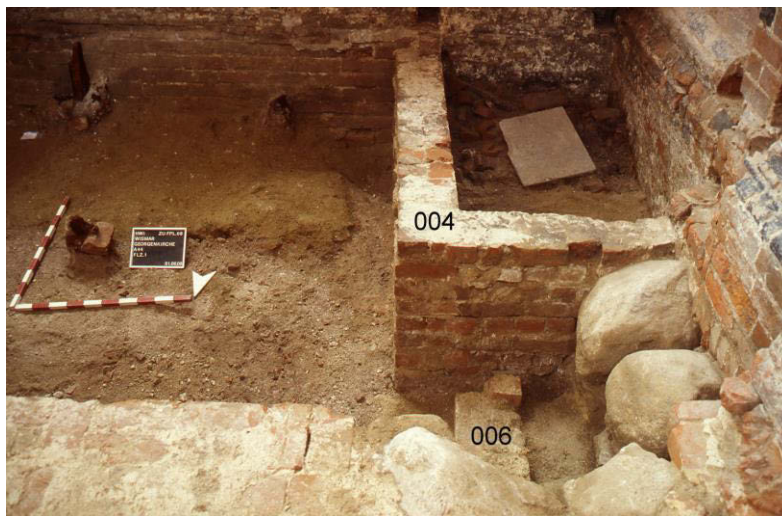
Abb. 123. Wismar, St. Georgen, Fpl. 68. A 44, Gräfte (004), (006). Blick von Norden nach Süden. 01.06.2006.

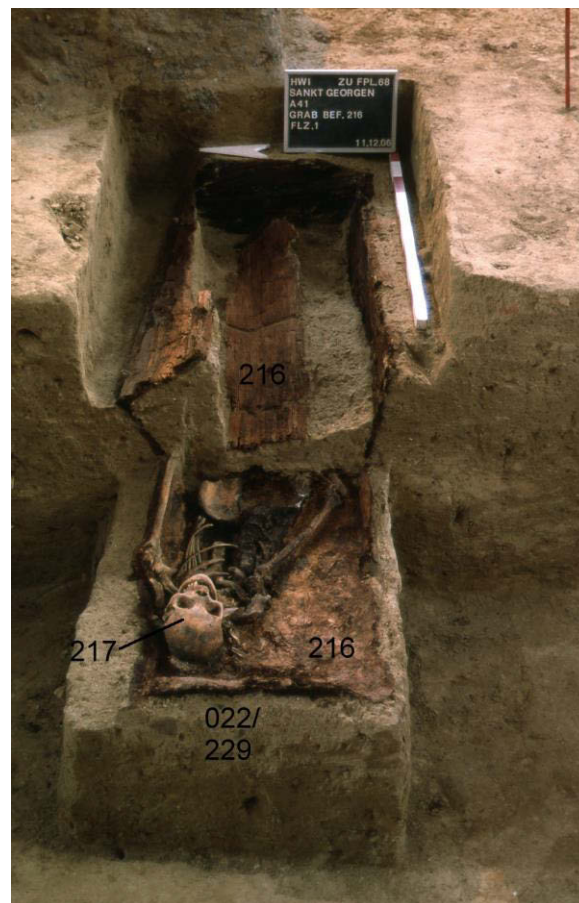
Abb. 124. Wismar, St. Georgen, Fpl. 68. A 50/51, Grab (216). Blick von Westen nach Osten. 11.12.2006.

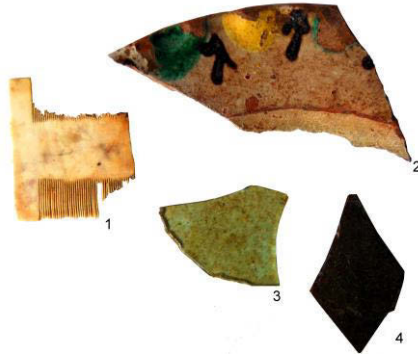
Abb. 125. Wismar, St. Georgen, Fpl. 68. A 50/51, Verteilerkeller, Funde aus der Grabgrube (229). 1 Knochenkamm, 2 Malhornware, 3-4 Fensterglas. ALM 2006/36, 488, 489, 491.

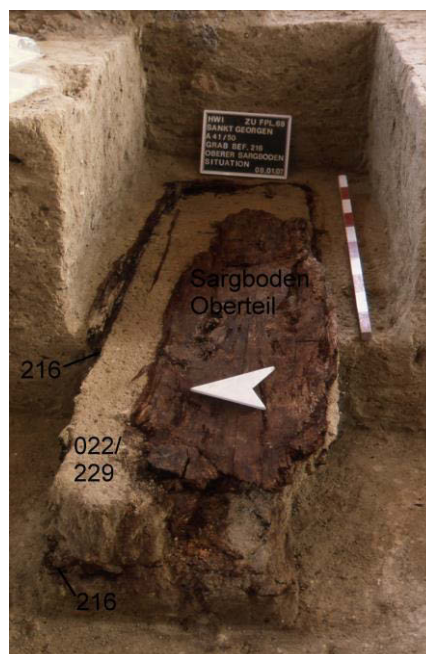
Abb. 131. Wismar, St. Georgen, Fpl. 68. A 50/51 Verteilerkeller, Sargboden von Oberteil (216). Blick von Westen nach Osten. 08.01.2007.

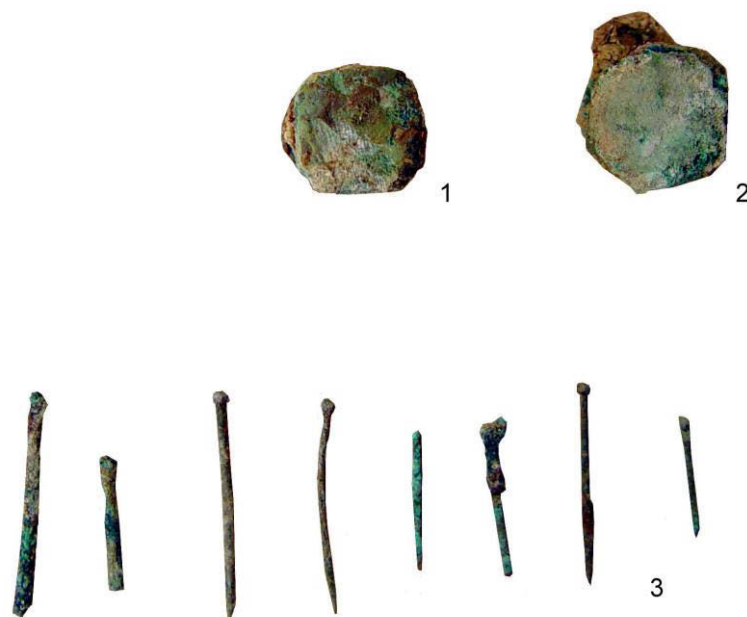
Abb. 135. Wismar, St. Georgen, Fpl. 68. A 50/51 Verteilerkeller, Grab (231). 1-2 Manschettenknöpfe (235), 3 Stecknadeln (237). ALM 2006/36, 4.

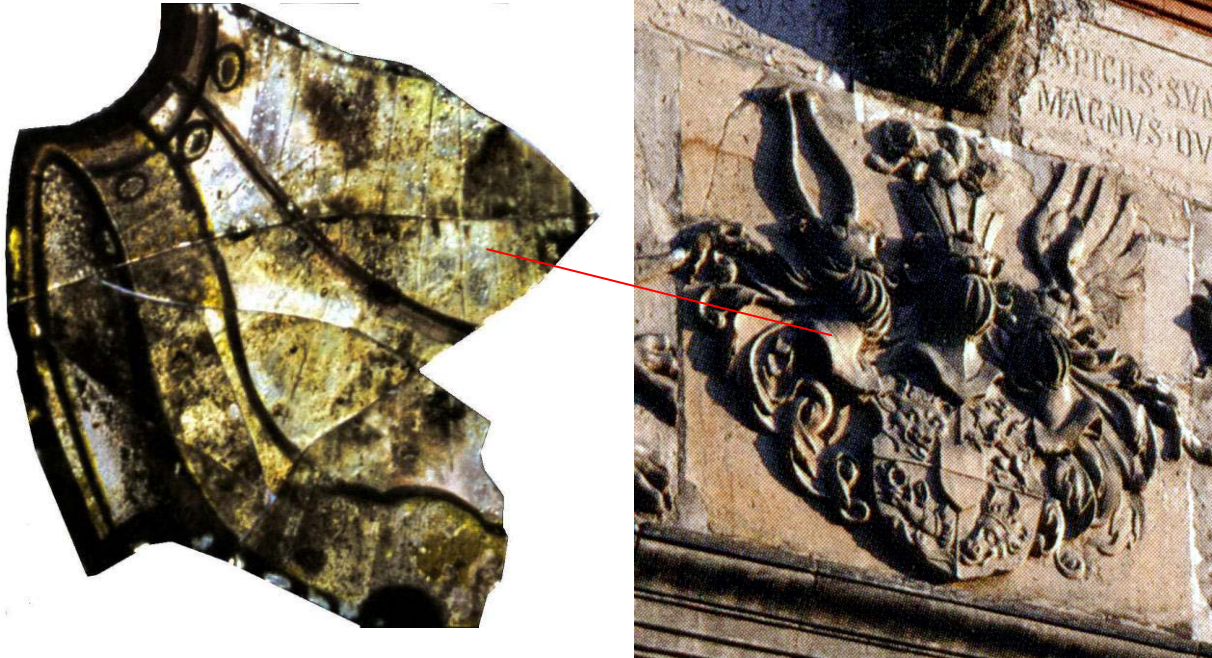
Abb. 138. Wismar, St. Georgen, Fpl. 68. Fensterglas aus Befund (069) mit Darstellung eines Brustharnisches aus der Fürstenkapelle und Wappen von Herzog Johann Albrecht I. am Fürstenhof.

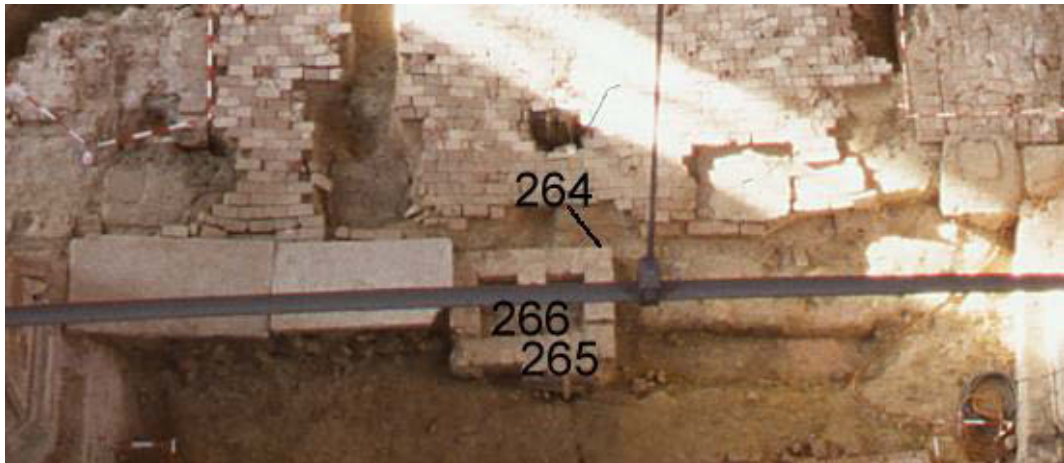
Abb. 139. Wismar, St. Georgen, Fpl. 68. A 62, Fundament (265) Laienaltar. Blick vom Chorgewölbe. 22.01.2008.

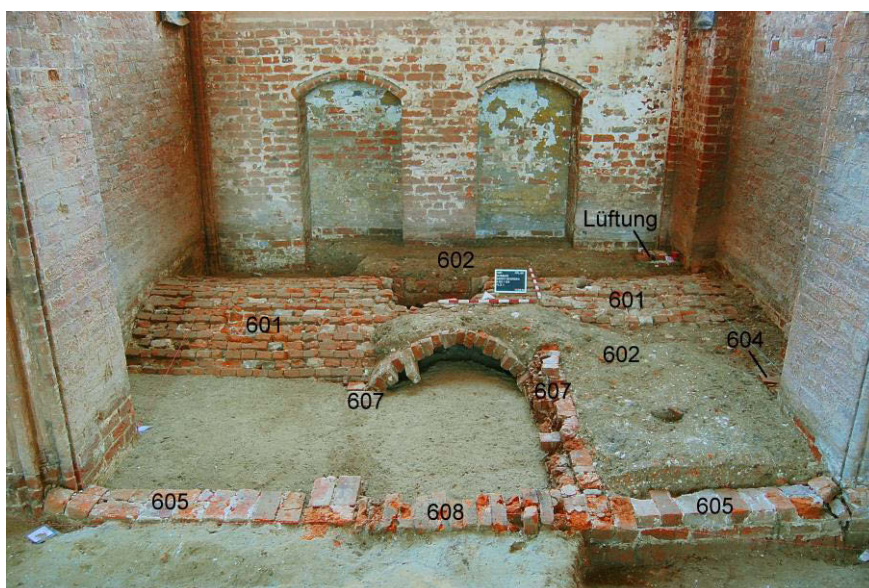
Abb. 147. Wismar, St. Georgen, Fpl. 68. A 125/126, Gruftanlage. Blick von Süden nach Norden. 13.08.2009.

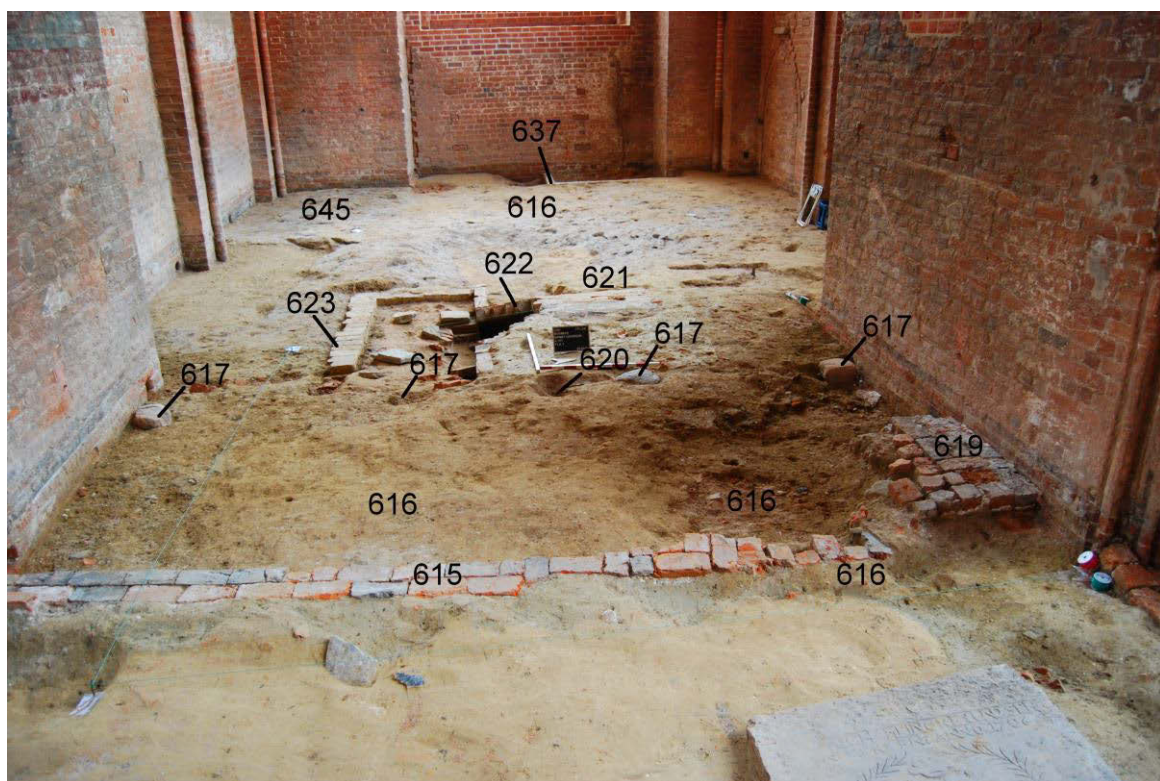
Abb. 151. Wismar, St. Georgen, Fpl. 68. Nördliche Turmseitenkapelle, neuzeitliche Befunde. Blick von Osten nach Westen. 25.08.2009.
