**Sankt Georgen zu Wismar – Die Ergebnisse der archäologischen
Untersuchungen beim Wiederaufbau von Norddeutschlands
größter Kirchenruine**

Inaugural-Dissertation

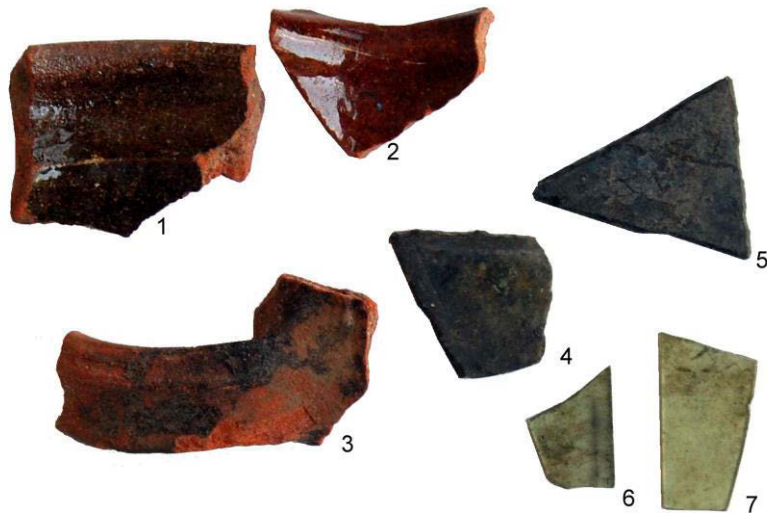
Abb. 152. Wismar, St. Georgen, Fpl. 68. Funde aus Befund (616). 1-3 Glasierte rote Irdenware, 4-7 Fensterglas. ALM 2009/165, 239, 243.

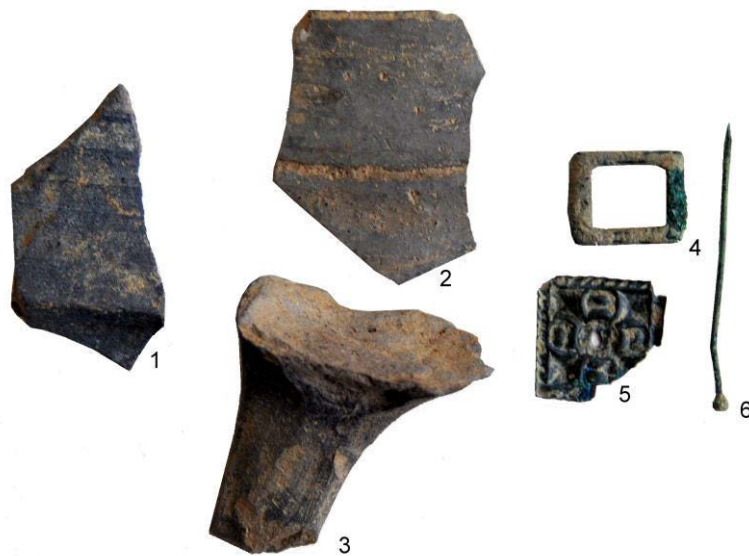
Abb. 153. Wismar, St. Georgen, Fpl. 68. Funde aus Befund (645). 1-3 Harte Grauware, 4 Buntmetallschnalle, 5 Zierbeschlag, 6 Stecknadel. ALM 2009/165, 303, 304.

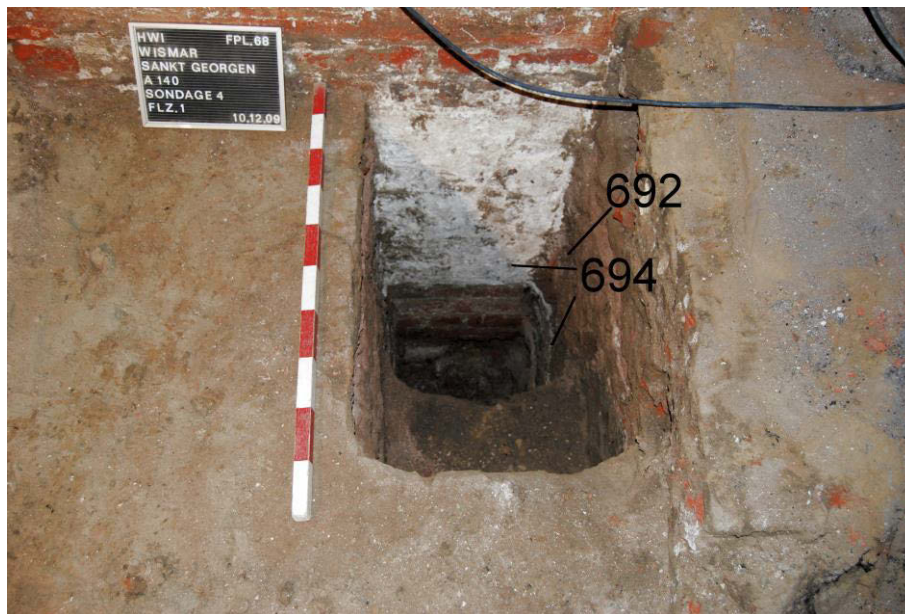
Abb. 155. Wismar, St. Georgen, Fpl. 68. A 157, Befunde in der Turmkapelle. Blick von Norden nach Süden. 10.12.2009.

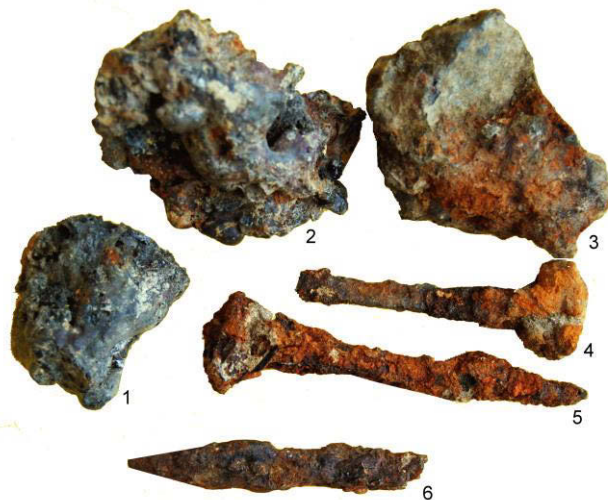
Abb. 156. Wismar, St. Georgen, Fpl. 68. Funde aus Befund (692). 1-3 Schlacke, 4-5 Eisennägel, 6 Pfeilspitze. ALM 2009/165, 323.

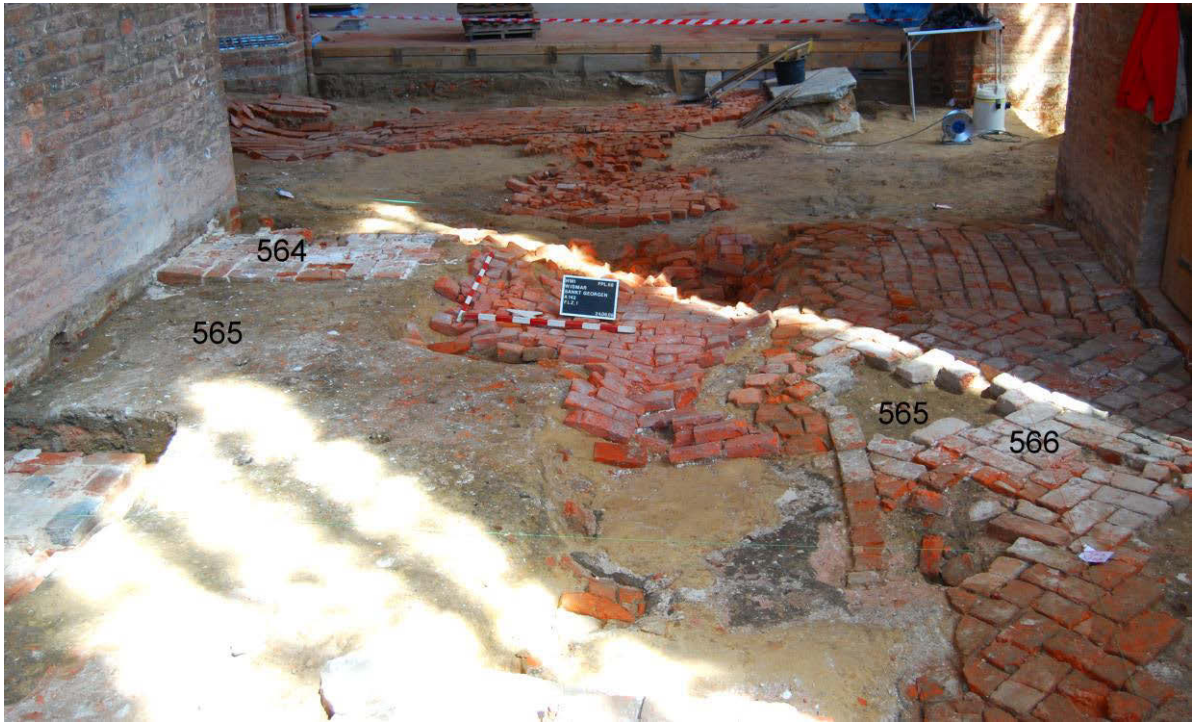
Abb. 157. Wismar, St. Georgen, Fpl. 68. Südliche Turmseitenkapelle, neuzeitliche Befunde. Blick von Westen nach Osten. 24.06.2009.

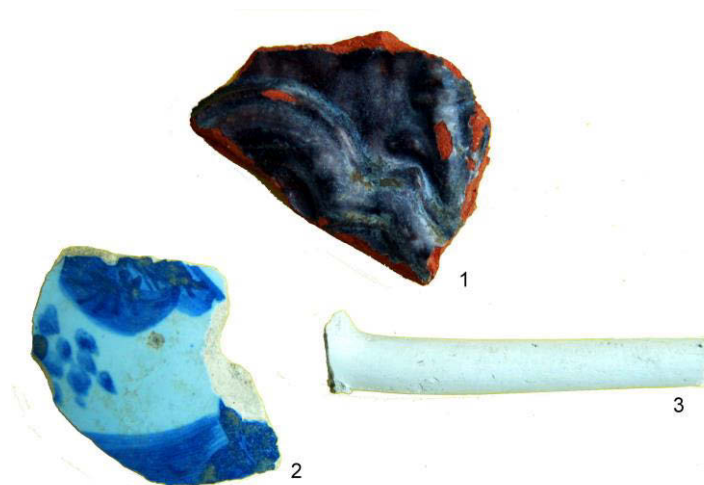
Abb. 158. Wismar, St. Georgen, Fpl. 68. Funde aus Befund (565). 1 schwarz glasierte Ofenkachel, 2 Fayence, 3 Pfeifenstiel. ALM 2009/165, 171, 173, 175.

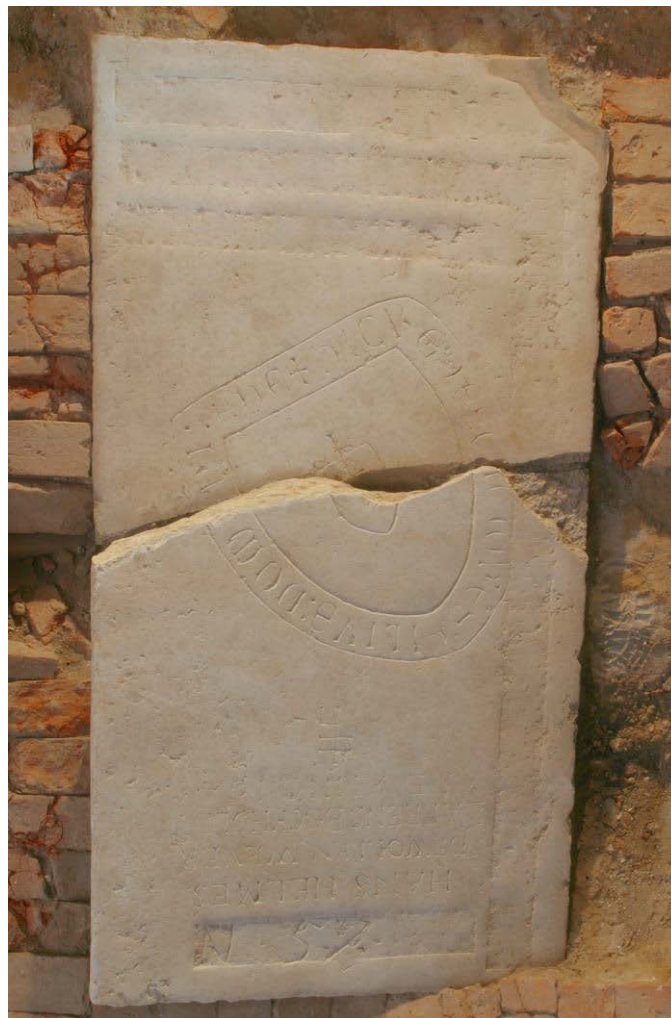
Abb. 160. Wismar, St. Georgen, Fpl. 68. A 58, Grabplatte (270).

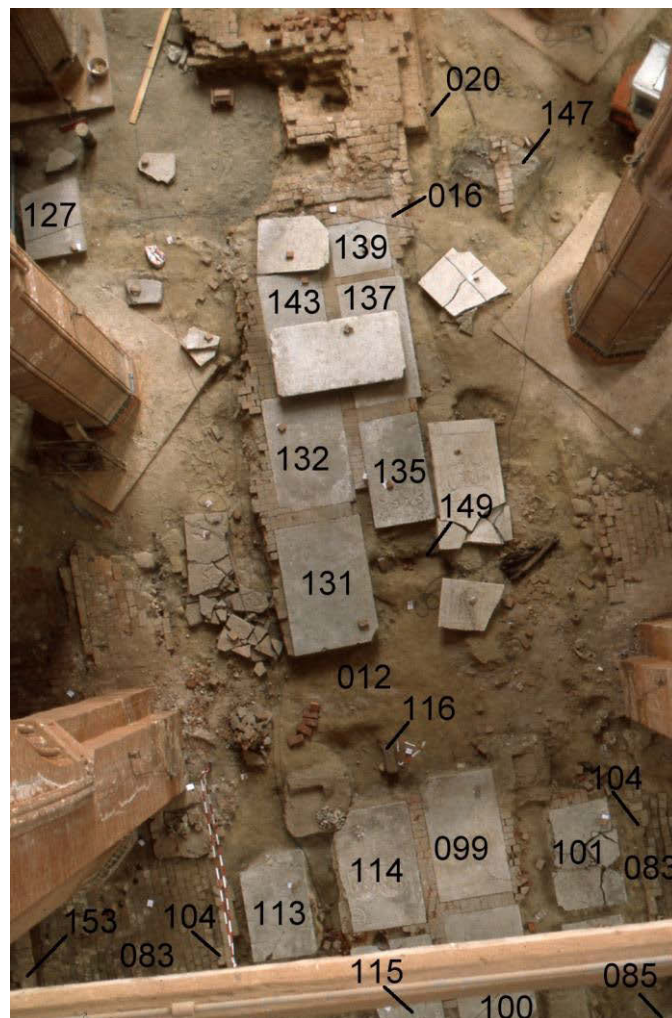
Abb. 166. Wismar, St. Georgen, Fpl. 68. Befunde im Chorbereich. Blick von Westen nach Osten. 09.08.2006.

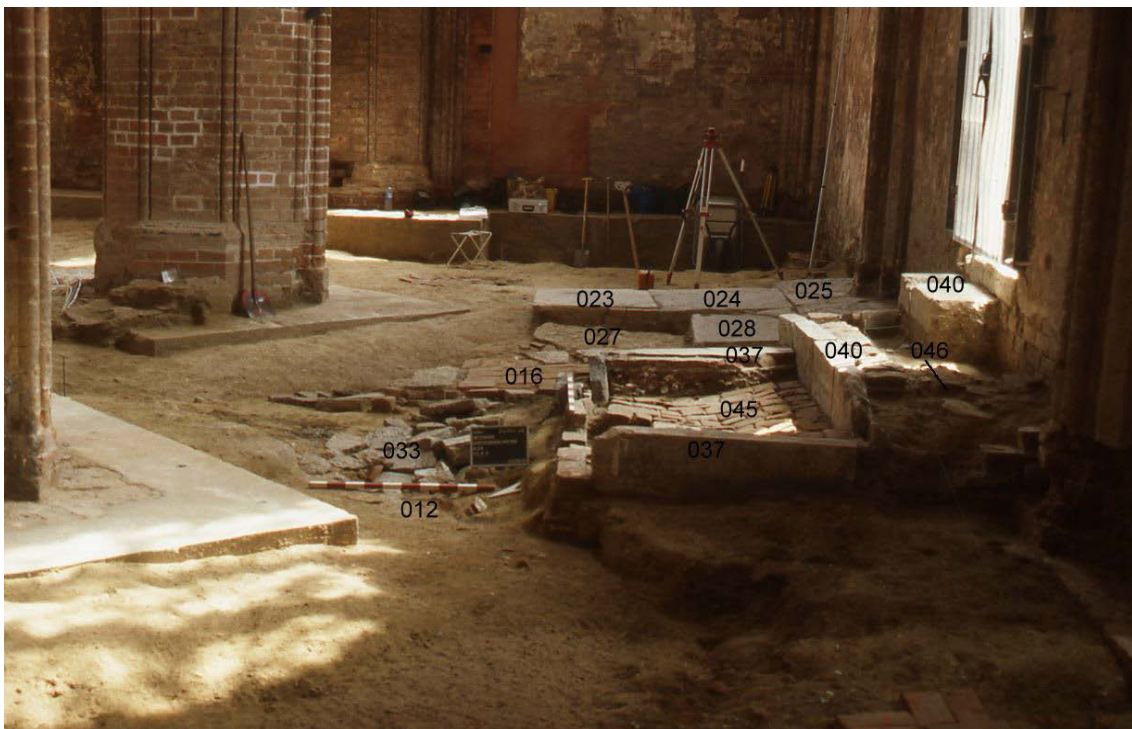
Abb. 170. Wismar, St. Georgen, Fpl. 68. A 34, Treppenanlage vor dem Chorsüdportal, Befunde. Blick von Westen nach Osten. 20.06.2006.

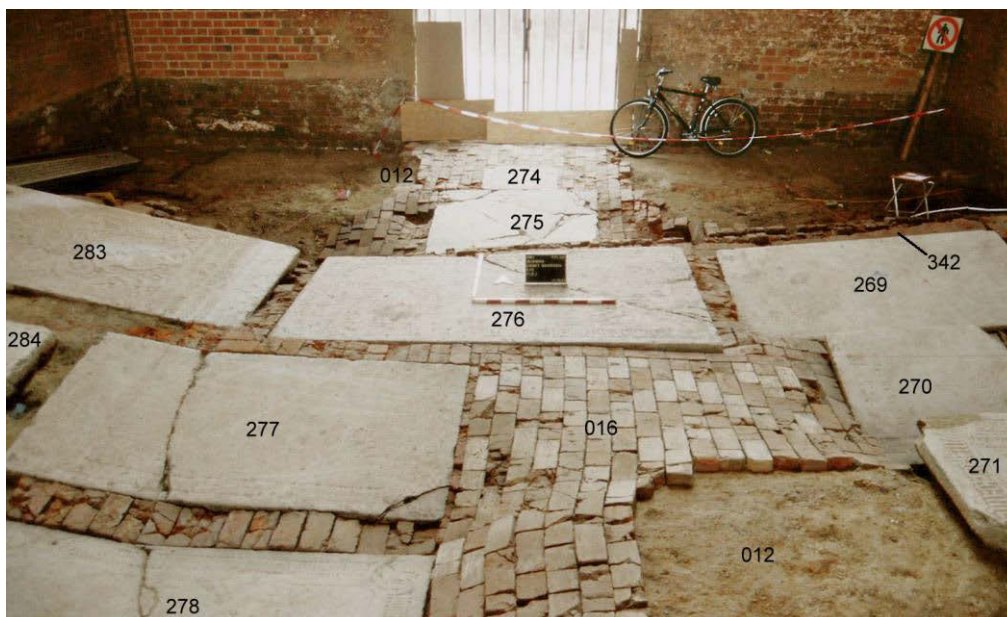
Abb. 176. Wismar, St. Georgen, Fpl. 68. Nordquerhaus, Eingangsbereich. Blick von Süden nach Norden. 15.01.2008.

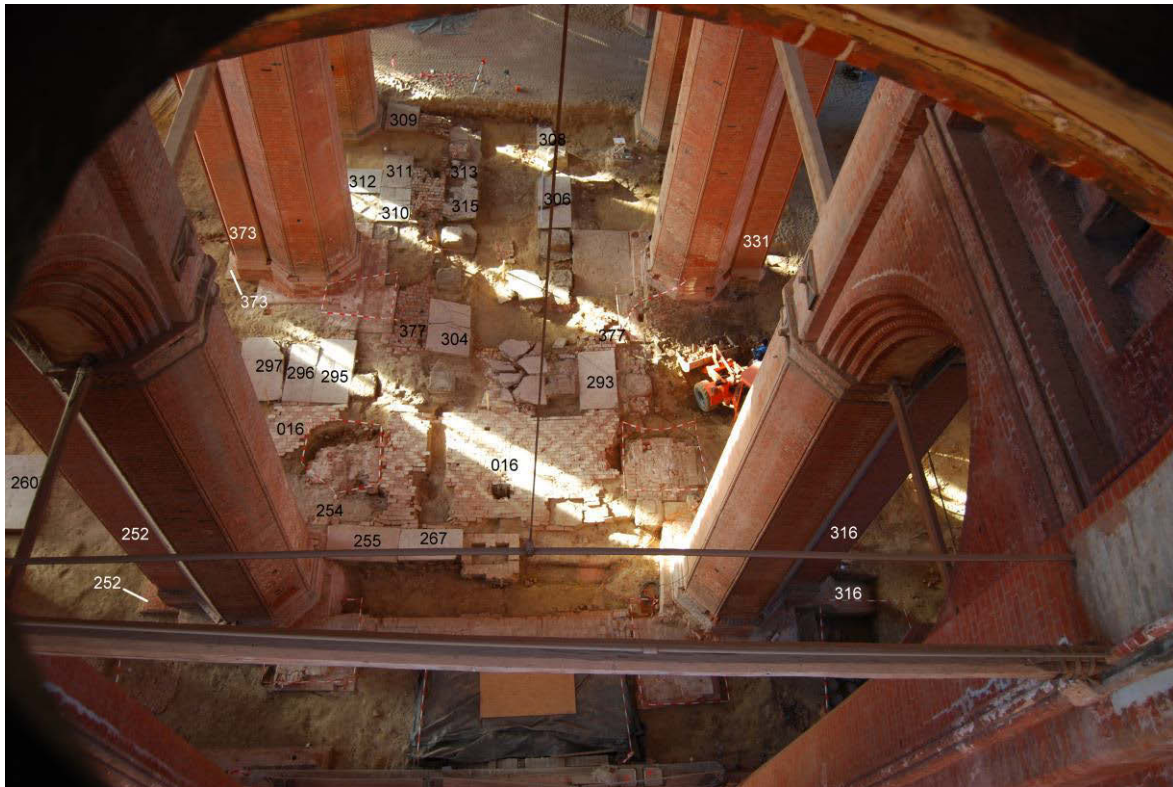
Abb. 178. Wismar, St. Georgen, Fpl. 68. Vierungsbereich, Befunde. Blick von Osten nach Westen. 22.01.2008.

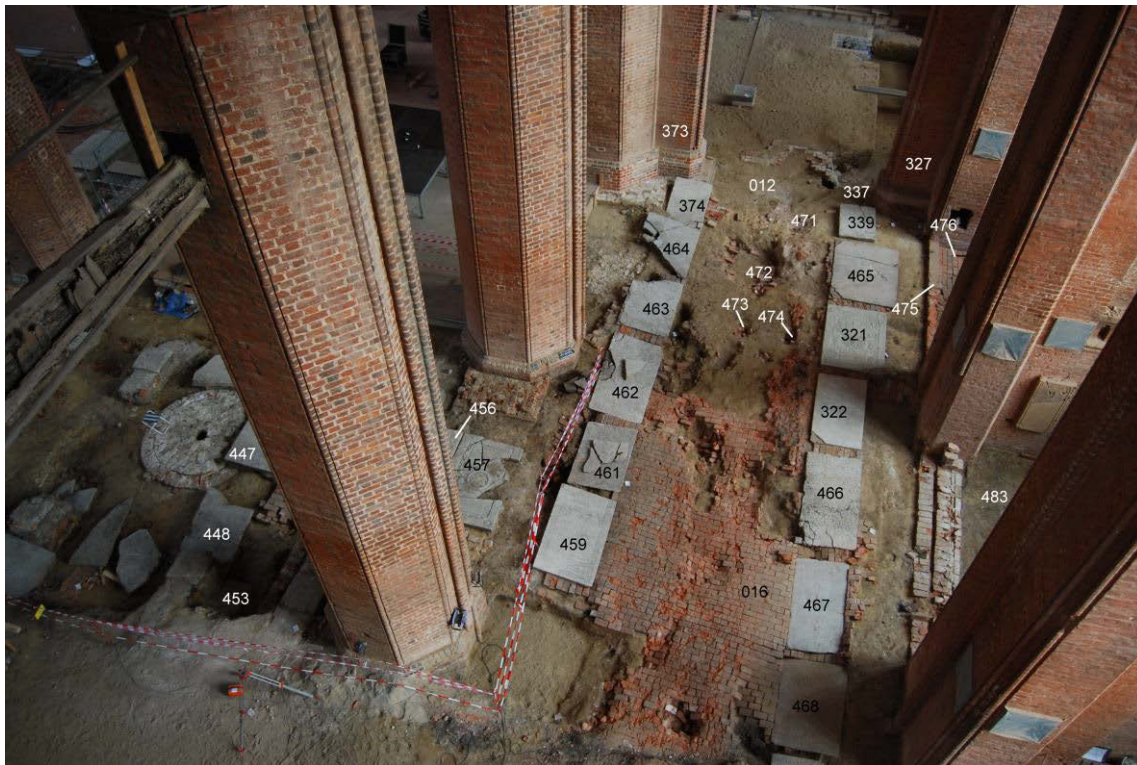
Abb. 182. Wismar, St. Georgen, Fpl. 68. Befunde im Langhaus. Blick von Südwesten nach Osten. 28.11.2008.

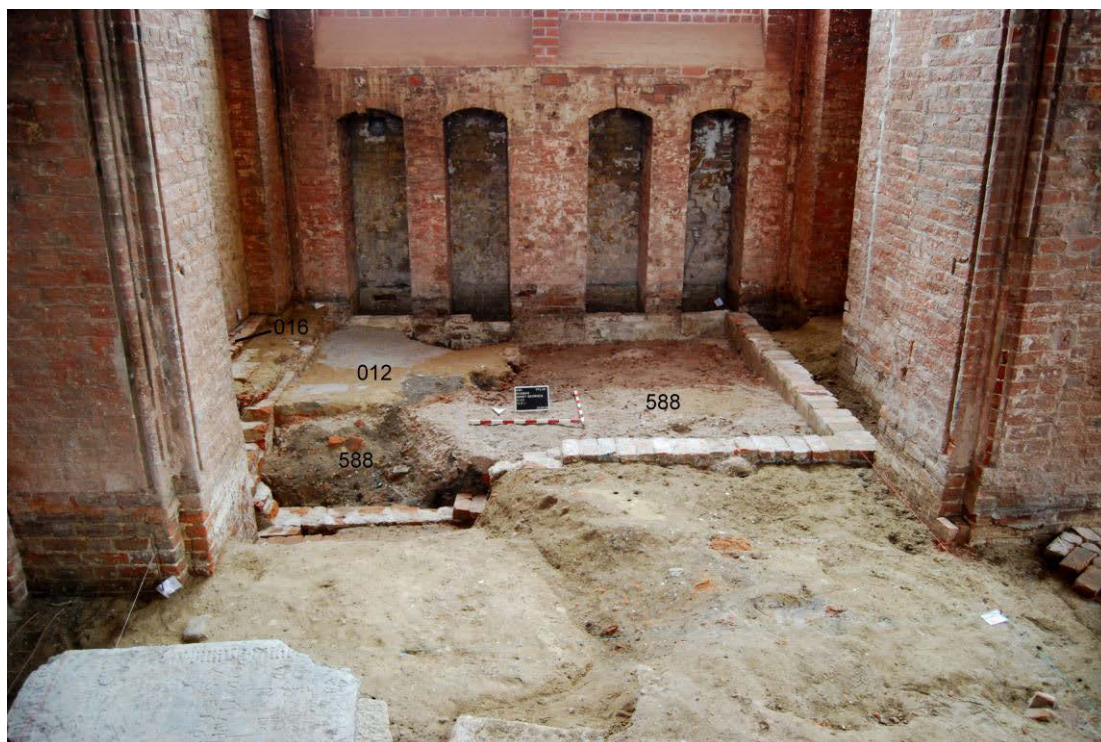
Abb. 183. Wismar, St. Georgen, Fpl. 68. A 133, Befunde in der Pelzerkapelle. Blick von Norden nach Süden. 26.06.2009.

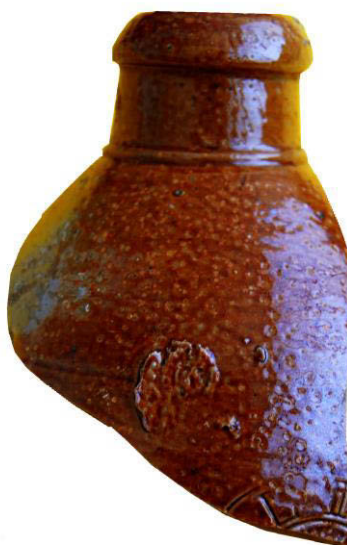
Abb. 184. Wismar, St. Georgen, Fpl. 68. A 133, Mineralwasserflaschenhals aus Befund (588). ALM 2009/165, 203.

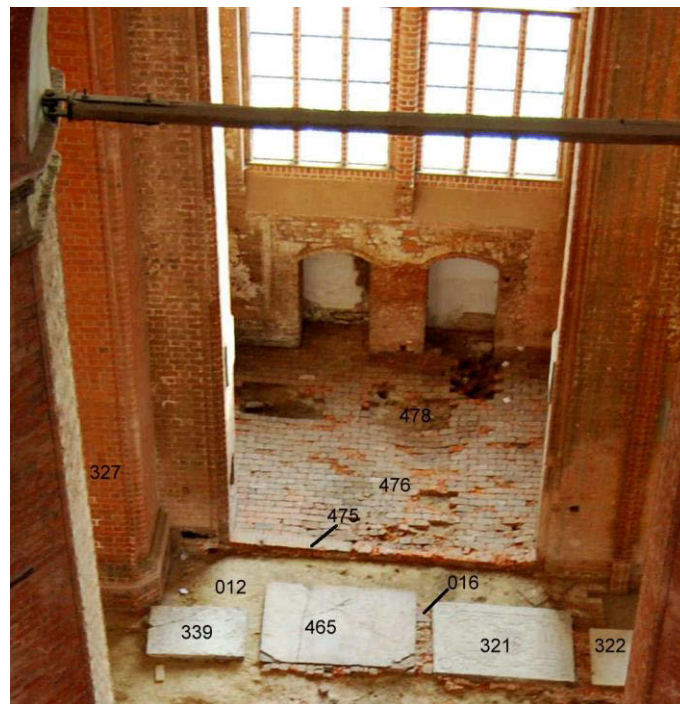
Abb. 185. Wismar, St. Georgen, Fpl. 68. A 102, Befunde in der Pegelkapelle. Blick von Norden nach Süden. 28.11.2008.

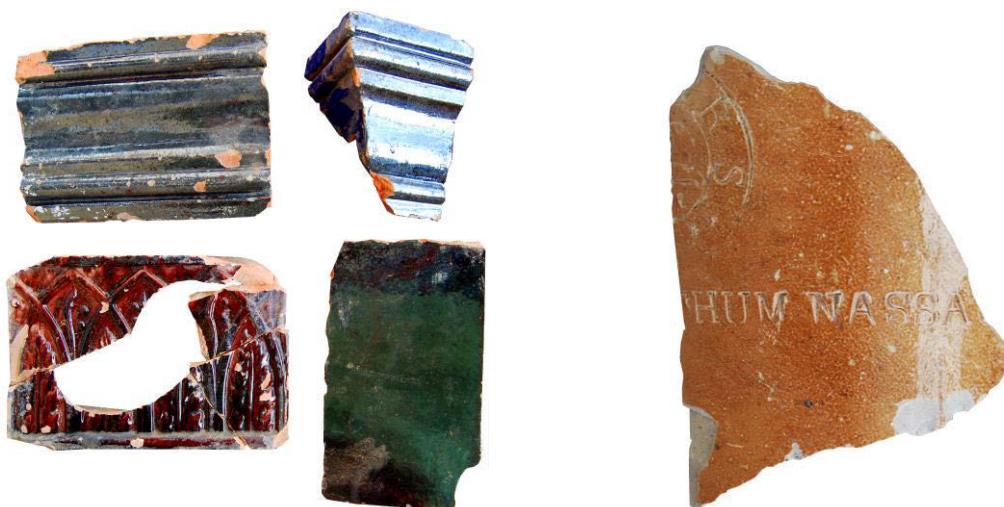
Abb. 186. Wismar, St. Georgen, Fpl. 68. A 102, Funde aus Befund (478). ALM 2008/11, 66, 70.

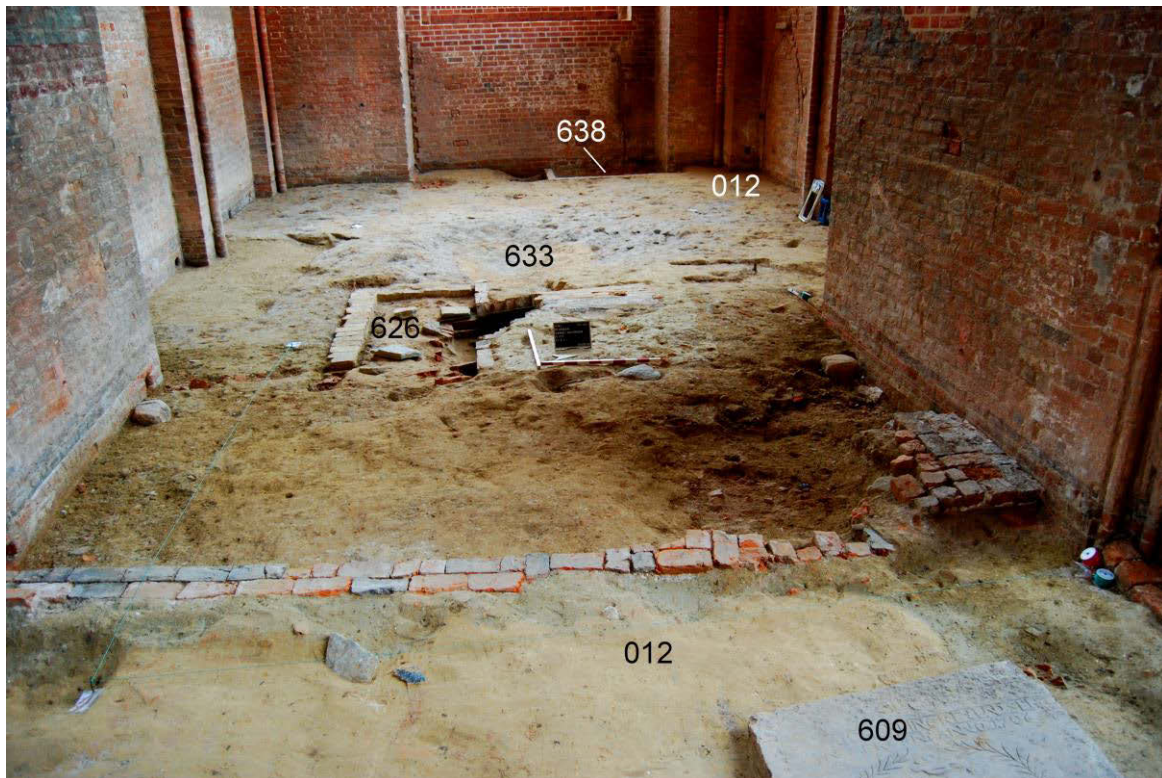
Abb. 187. Wismar, St. Georgen, Fpl. 68. Nördliche Turmseitenkapelle, Befunde. Blick von Osten nach Westen. 25.08.2009.

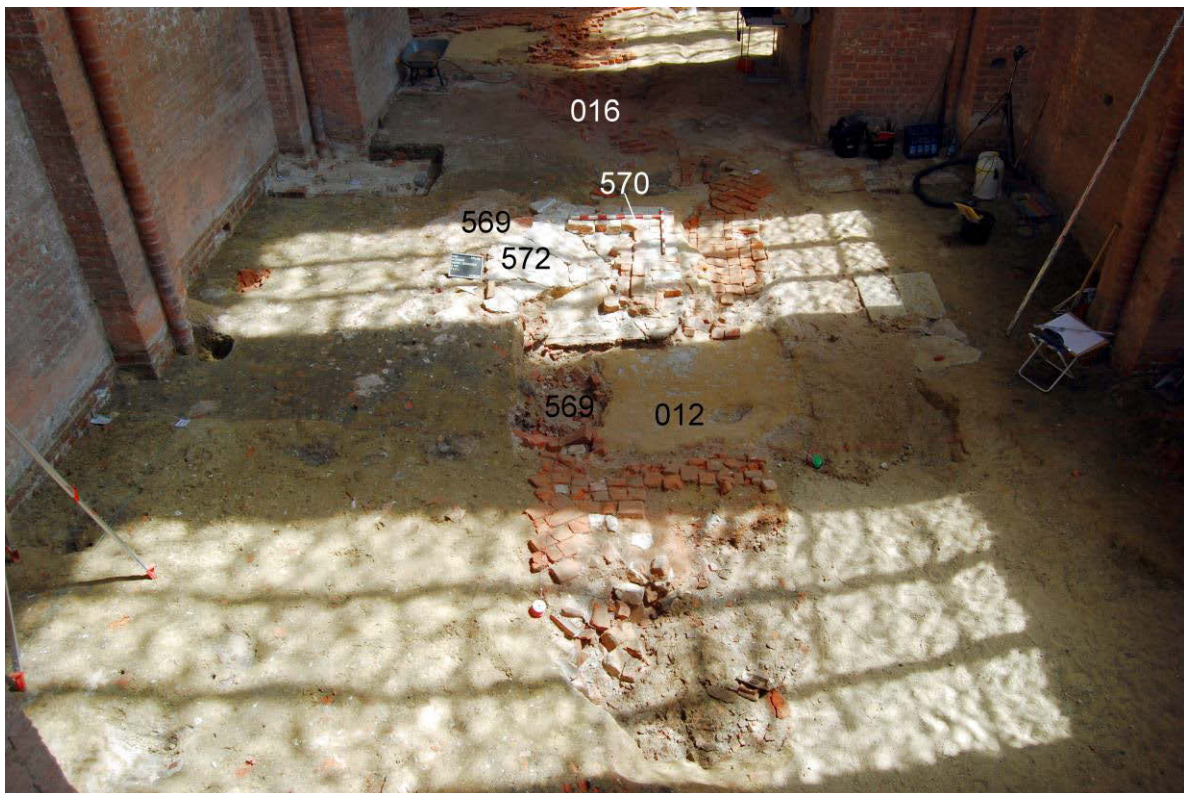
Abb. 189. Wismar, St. Georgen, Fpl. 68. Südliche Turmseitenkapelle, Befunde. Blick von Westen nach Osten. 22.06.2009.

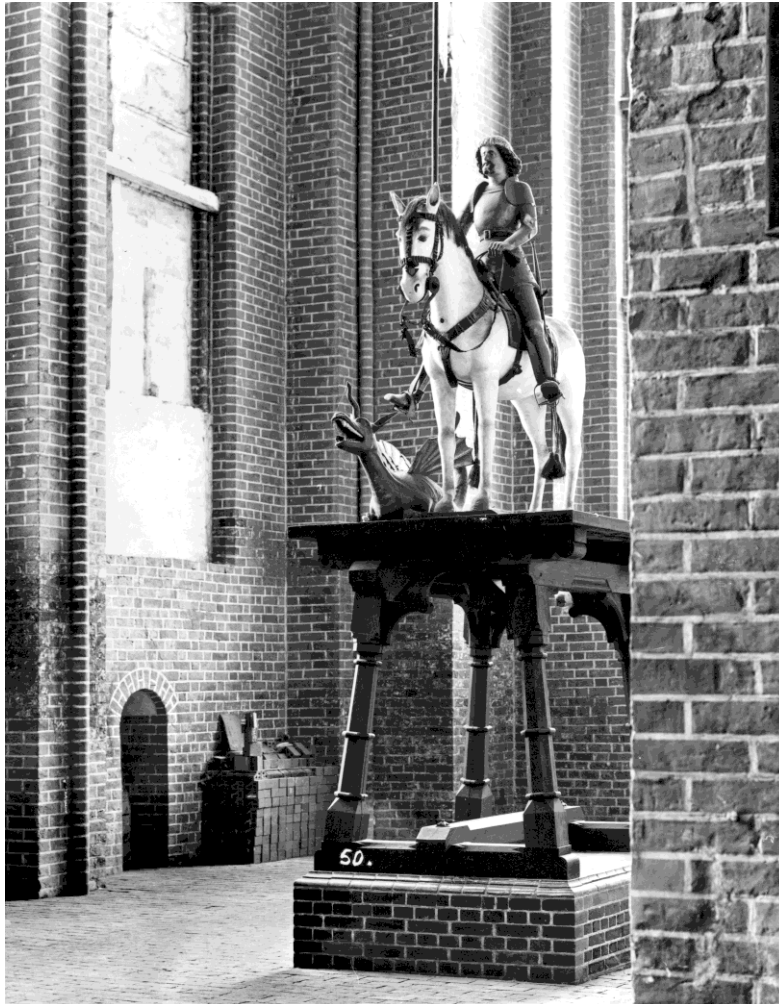
Abb. 190. Wismar, St. Georgen, Fpl. 68. Südliche Turmkapelle, Reiterstatue des hl. Georg. Photo um 1925. Blick von Nordosten nach Südwesten.
