PROVINZIALRÖMISCHE WANDMALEREI IN DEUTSCHLAND

**GESCHICHTE - HISTORISCHE WERKSTOFFE - TECHNOLOGIE -
RESTAURIERUNGSGESCHICHTE IM KONTEXT DER DNKMALPFLEGE**

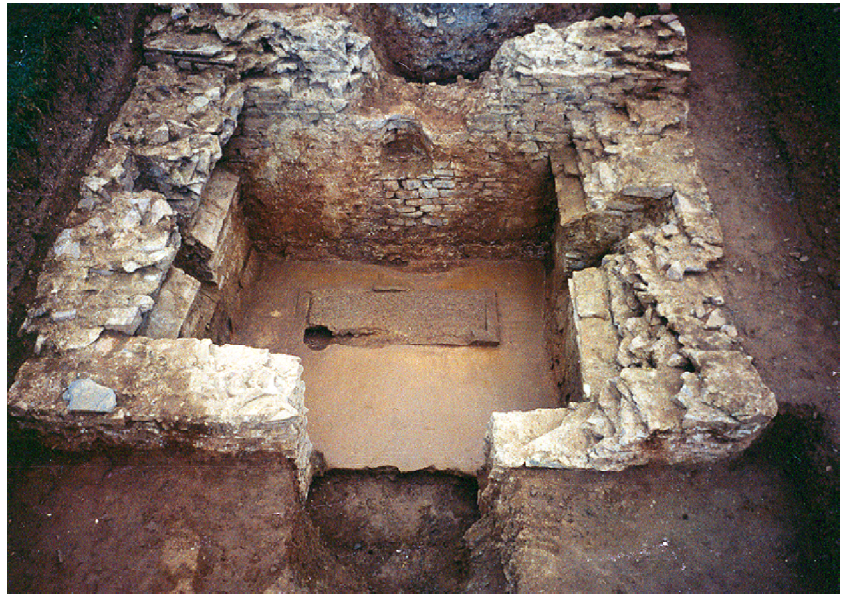
Abb. 403
Zustand der Grabkammer II
im März 2002 nach einer
freien Bewitterung von
28 Jahren, vor Beginn der
Konservierungsarbeiten.
Der mittlerweile stark
geschädigte Estrich ist mit
Fehlstellen durchsetzt, in
sich gelockert und stark
durch Algenauflagen belegt.

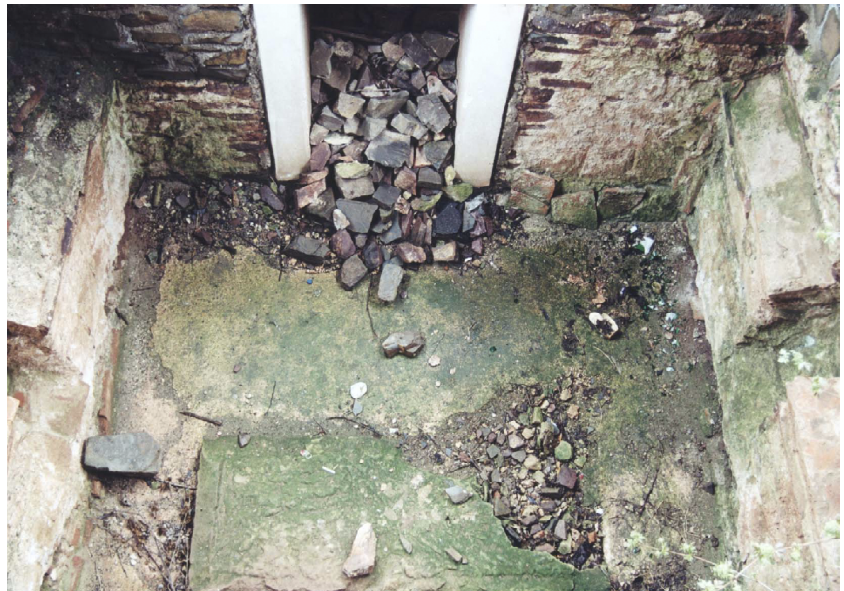
Abb. 404
Zustand der Grabkammer II
nach Abschluß der
Konservierungs- und
Restaurierungsmaßnahmen
im Oktober 2004.
Der Estrich ist wieder
in einem stabilen Zustand und
die Grabkammer II ist für
den Betrachter als wertvolle
römische Begräbnisstätte
wahrnehmbar.

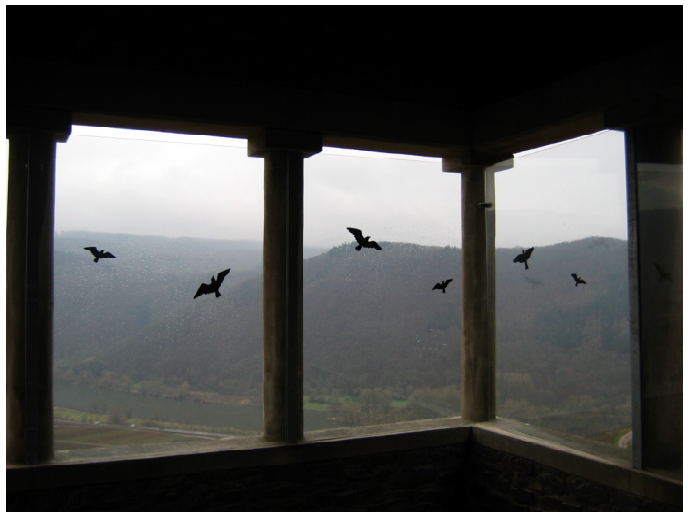
Abb. 406
Der nordwestliche Eckbereich der
Cellavorhalle ist mit vier bruchsicheren
Fenstern geschlossen, so dass kein
Schlagregen eindringen kann.

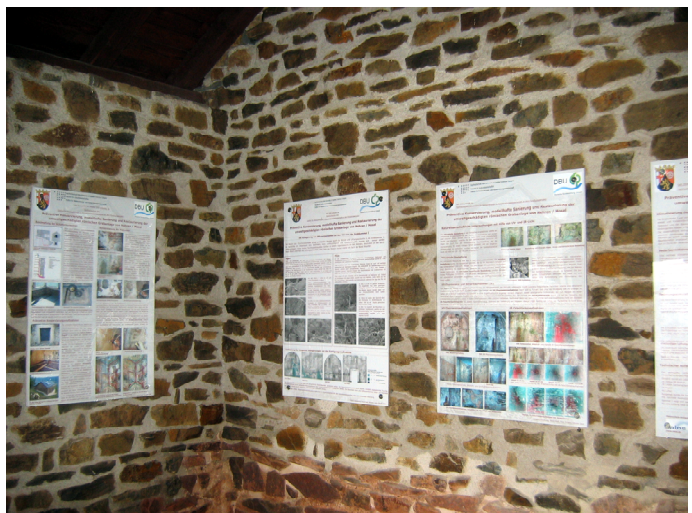
Abb. 407
Das Kulturdenkmal wird mit insgesamt
neun Schautafeln zum Bestand der
Anlage und der Konservierung und
Restaurierung vor Ort präsentiert.

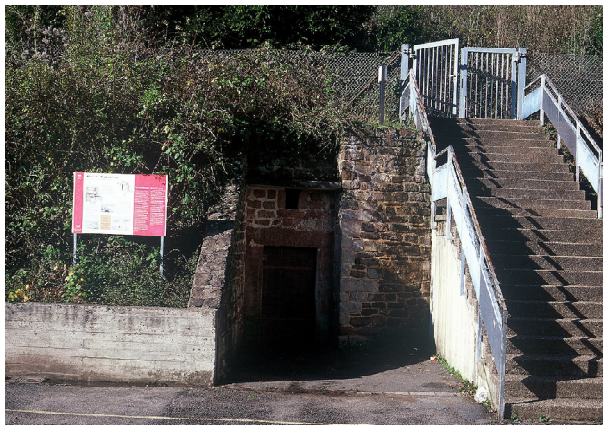
Abb. 410
Außenansicht der Grabkammer
am Reichartsberg in Trier im Sommer 2002.

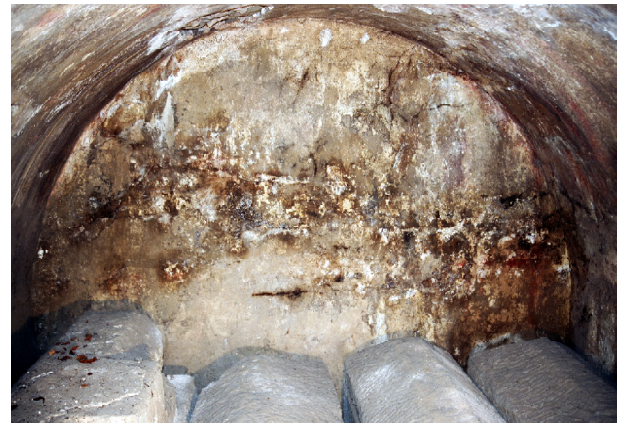
Grundriss der Grabtempelanlage Nr. 7 unter dem südlichen Seitenschiff der Kirche St. Maximin in Trier.

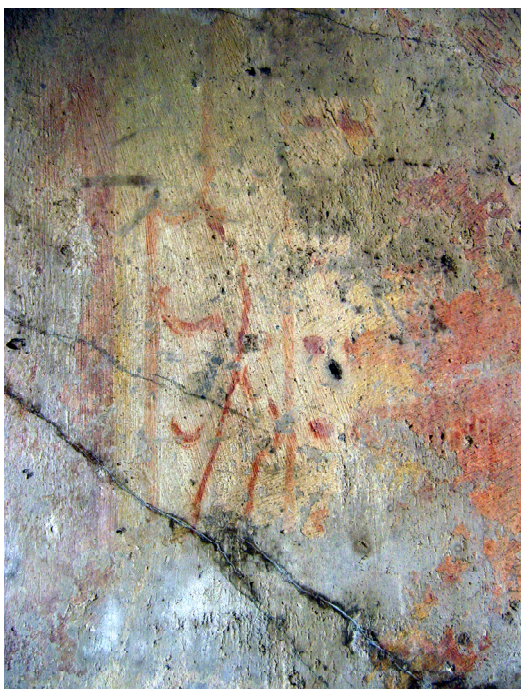
Trier, St. Maximin, Grabkammer Nr. 7, Nord-West-Wand.

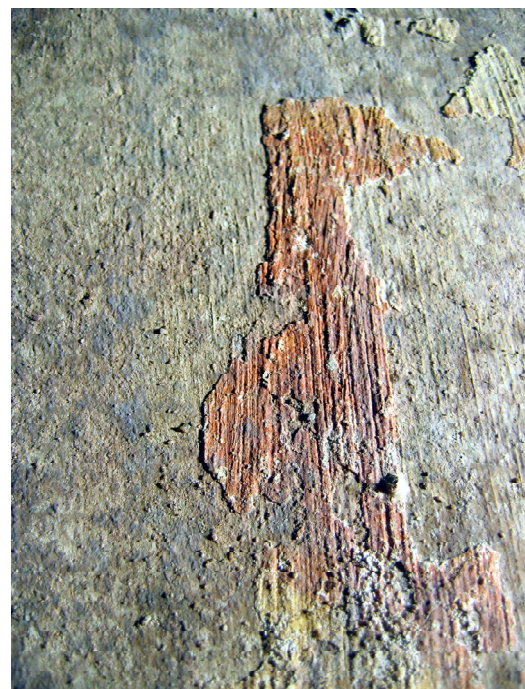
Ausschnitt aus der Süd-West-Wand mit rot und gelblicher farbiger Felderdekor auf weißem Grund.

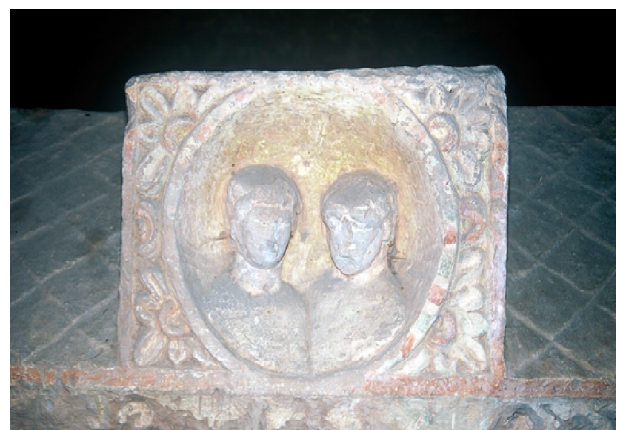
Abb. 428
Sarkophag, Nische an der Südseite des
Deckels mit Portraitbüsten und polychromer
Bemalung.

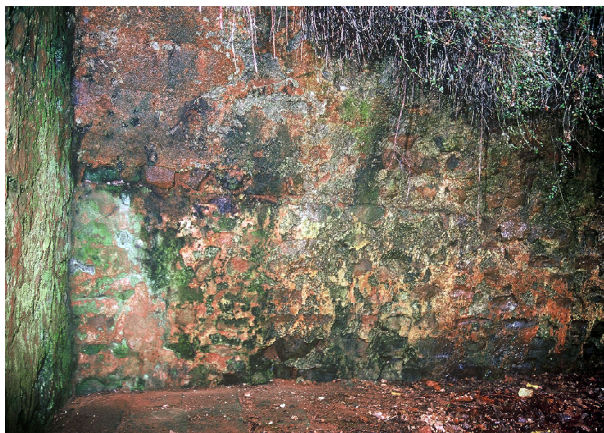
Abb. 431, 432
Trier, Westfriedhof, Nord-Ost-Wand,
der Setzmörtel ist über die Mauerwerksteine gezogen, mäßig geglättet und rot gefaßt.
Putzmörtel ist im heutigen Zustand nicht erhalten. Die Tonnendecke ist über einem hölzernen
Leengerüst errichtet, die Abdrücke der Schalungsbretter sind erkennbar.

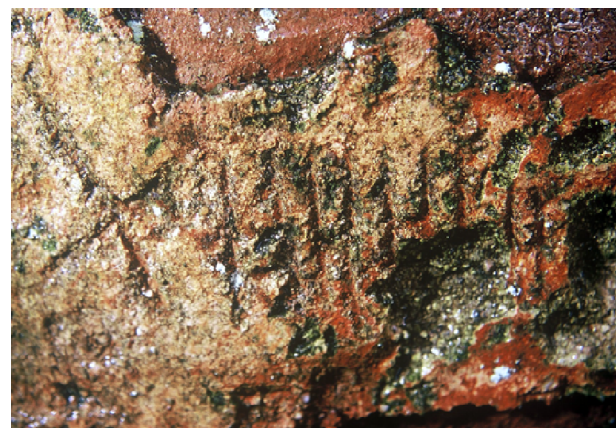
Abb. 433
Im mittleren Bereich der Nord-Ost-Wand ist in
35 cm Höhe vom heutigen Fußbodenniveau
eine Ritzung im römischen Setzmörtel
erkennbar.

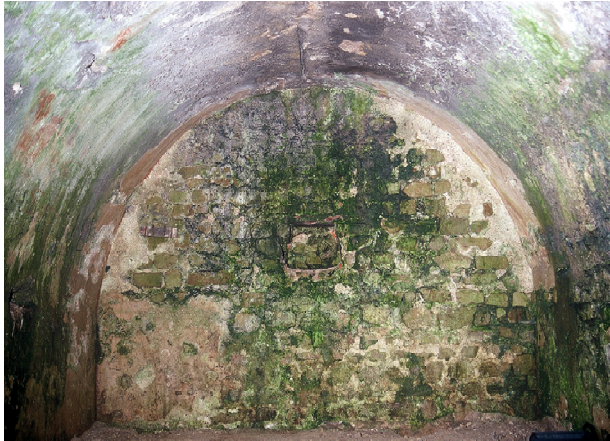
Abb. 438
Igel, Grabkammer, Nordwand, nur in den
Randbereichen sind Reste von
Putzmörtel erhalten.

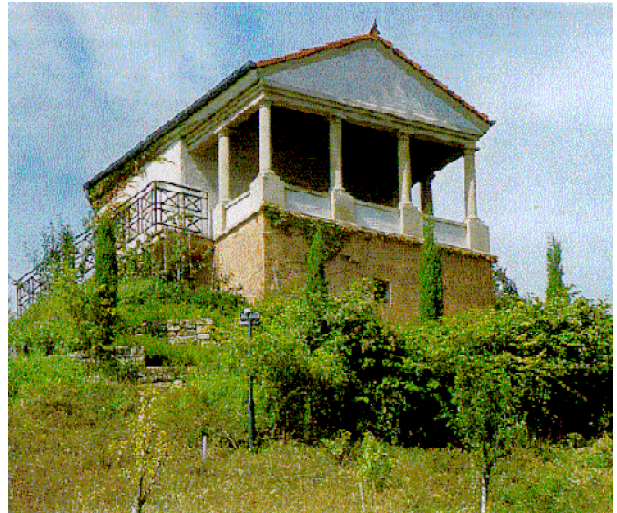
Abb. 444, 445
 Bech-Kleinmacher (Luxemburg),
 Grundriß und rekonstruierter Grabtempel.
