THOMAS EIRING

Das Rathaus in Forchheim Neue Erkenntnisse zur Baugeschichte und Bedeutung eines der ältesten erhaltenen fränkischen Rathäuser

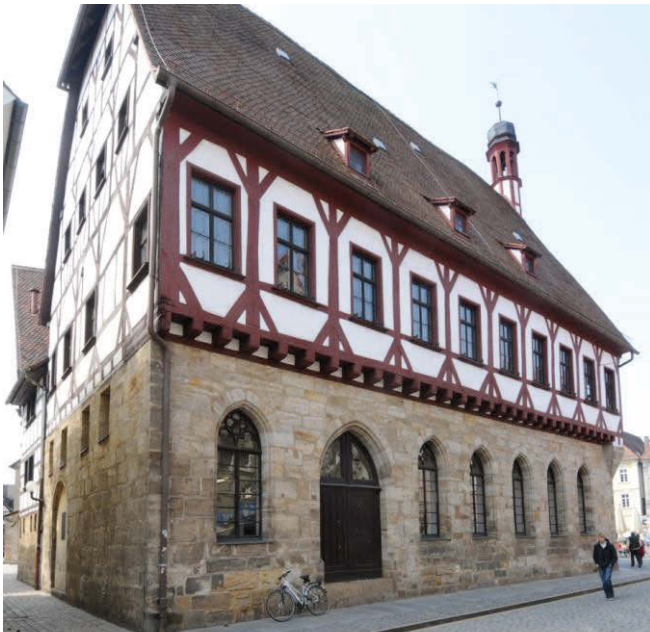
Abb. 4: Ansicht Ostflügel auf die Süd-Ost-Ecke mit der Ostfassade zur Hauptstraße und dem nicht vorkragenden Südgiebel

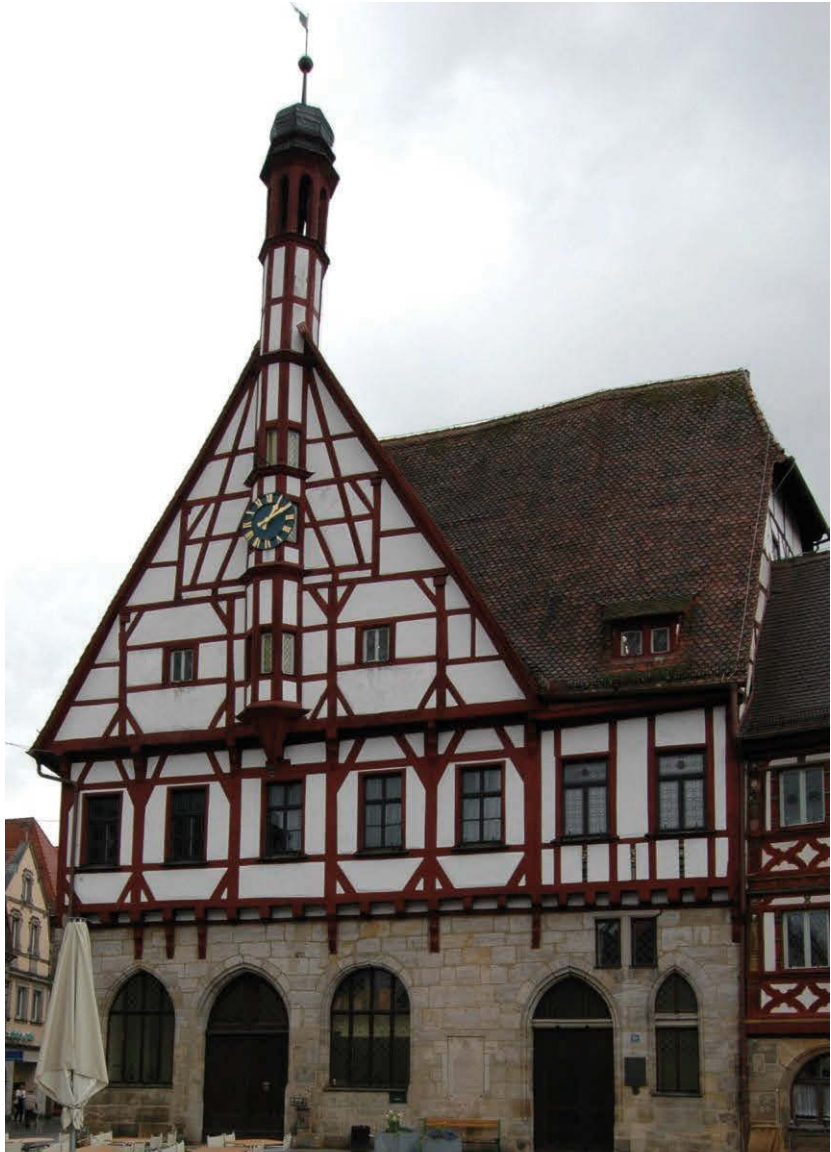
Abb. 5: Blick vom Markt auf die Nordfassade des Ostflügels mit dem Nordgiebel und dem kurzen Nordflügel

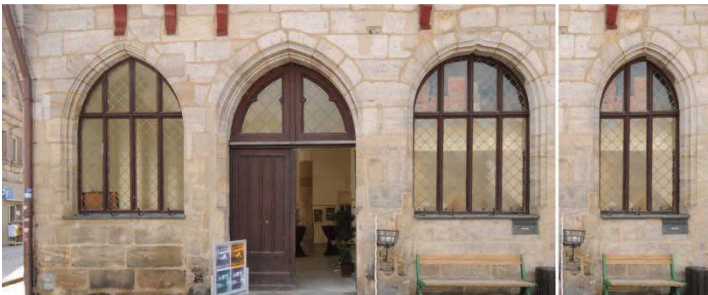
Abb. 7: Nordfassade. Neben dem originalen Portal sind links (östlich) und rechts (westlich) auffällig breite Fenster zu erkennen. Die Gewände sind original und bei der Verbreiterung zum Teil versetzt. Die ursprüngliche Breite des rechten Fensters zeigt die Fotomontage nach der Wegnahme des Kielbogensteins.

Einer genaueren Betrachtung müssen die breiteren Fenster an der Nordwand des Ostflügels unterzogen werden (Abb. 7). Auch ihre Gewändeprofile wurden ohne Birnstab ausgeführt und entsprechen den übrigen Fenstergewänden. Der Kielbogenstein des westlich des Portals liegenden rechten Fensters entspricht nicht der Grundform eines Spitzbogens. Der Kielbogenstein ist nicht original und wurde nachträglich im Zuge der Verbreiterung des Fensters eingefügt. Dies ergibt sich aus den Unregelmäßigkeiten des Versatzes und Flickstellen im Bereich des Kielbogensteins sowie der nicht stimmigen Geometrie des Bogens. Nimmt man den Kielbogenstein wie auf der Fotomontage dargestellt heraus und rückt das rechte Fenstergewände gegen das linke, ist ersichtlich, dass die Zirkelschläge des Spitzbogens für ein Fenster mit geringerer Breite ausgelegt waren (Abb. 7 rechts). Auch das östliche bzw. linke Fenster wurde nachträglich verbreitert. Die Gewändeprofile unterhalb des Kämpfers stimmen mit den Profilen der Fenster an der Ostfassade überein und sind zweifellos original. Die Geometrie des Spitzbogens ist auf die Breite von 2,17 m ausgelegt und stimmig. Geht man von der nachträglichen Verbreiterung des Fensters aus, wären die älteren, für einen steileren Spitzbogen hergestellten Bogensteine nicht oder nur mit

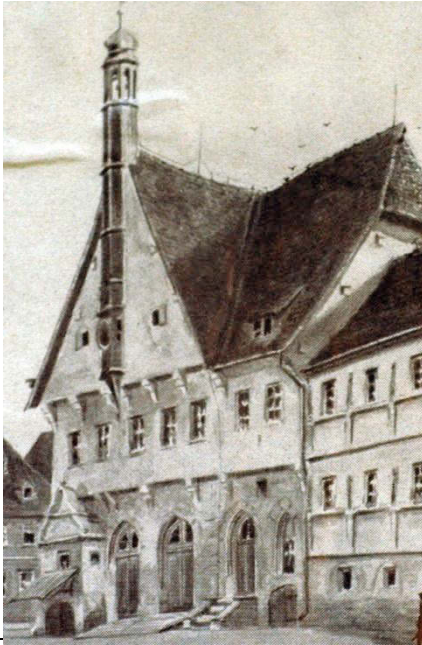
Abb. 8: Rathaus Forchheim.
Ausschnitt Aquarell Michael
Kotz von 1890

Detailierungsgrad darstellen. Erst das um 1890 von Michael Kotz angefertigte Aquarell kann als detailreiche Bildquelle herangezogen werden, worauf die Wiedergabe der Hausinschrift mit „J. Franz Buchbinder“ oder die exakte Wiedergabe der unregelmäßigen Anordnung der Knaggen im 1. Obergeschoss hindeuten (Abb. 8). Daher wird man mit einiger Verlässlichkeit Rückschlüsse auf den Bauzustand des Rathauses um 1900 ziehen können. Auf dem Aquarell sind drei Portale zu erkennen, wovon das mittlere das ausgebrochene Kielbogenfenster ist. Während das schmalere Portal des Nordflügels mit einer 2-3stufigen Treppe betreten werden konnte, sind vor die breiteren östlichen Portale Rampen vorgeschoben worden, so dass auch Wagen den Niveausprung überbrücken konnten. Zu diesem Zeitpunkt wurden die Feuerlöschpumpen im Untergeschoss des Rathauses eingestellt und auch das Abschlagen des Gewändeprofiles am hofseitigen Portal des Ostflügels steht vermutlich in Zusammenhang mit der Nutzung als Remise für Feuerlöschgeräte (vgl. Farbabb. 6 rechts).¹¹ Darüber hinaus ist noch ein kleiner Vorbau mit Satteldach und eventuell leicht geschweiftem Giebel zu erkennen, der vor das östliche Fenster vorgebaut wurde. Dieser Vorbau überdachte einen großen Kellerhals und wies darüber einen kleinen belichteten Raum auf, der durch das vermutlich zu einer Tür aufgebrochene östliche Fenster erschlossen werden konnte.¹² Entweder wurde das Fenster vor bzw. mit der Errichtung des Vorbaus ausgebrochen und verbreitert oder die Verbreiterung wurde nach dem Abbruch des Kellerhalses um 1900 als Anpassung an das rechte, zum Portal aufgebrochene Fenster vorgenommen. Allerdings hätte man, wenn die Maßnahme erst um 1900 durchgeführt worden wäre, einen Beleg in den Magistratsakten finden müssen. Weil dies bisher nicht erfolgreich war und die Steinoberflächen wegen der nachträglichen Überarbeitung keine Anhalts-

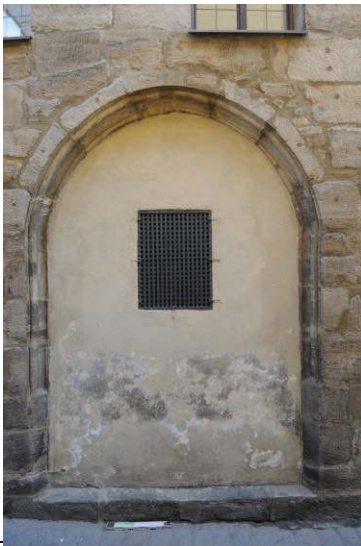
Abb. 9: Südfassade. Nachträglich
eingebrochenes Südportal

Das heute zugesetzte Portal im Südgiebel des Ostflügels wurde nachträglich in die ursprünglich fensterlose Wand eingebrochen (Abb. 9). Es ist das einzige Portal mit einem rundbogigen Abschluss. Das grob ausgearbeitete Gewändeprofil mit umlaufendem Stab und tiefer Kehle ist völlig anders gestaltet als die übrigen Fenster- und Portalprofile. Deutliche vertikale Baufugen zum Wandmauerwerk und der mit Bruchmaterial ausgefüllte Bereich über dem rechten Bogenabschnitt weisen ebenfalls auf den nachträglichen Einbruch des Portalbogens hin. Die Ausarbeitung der Steine und die Technik der Einbringung lassen einen spätmittelalterlichen oder frühneuzeitlichen Einbau vermuten.

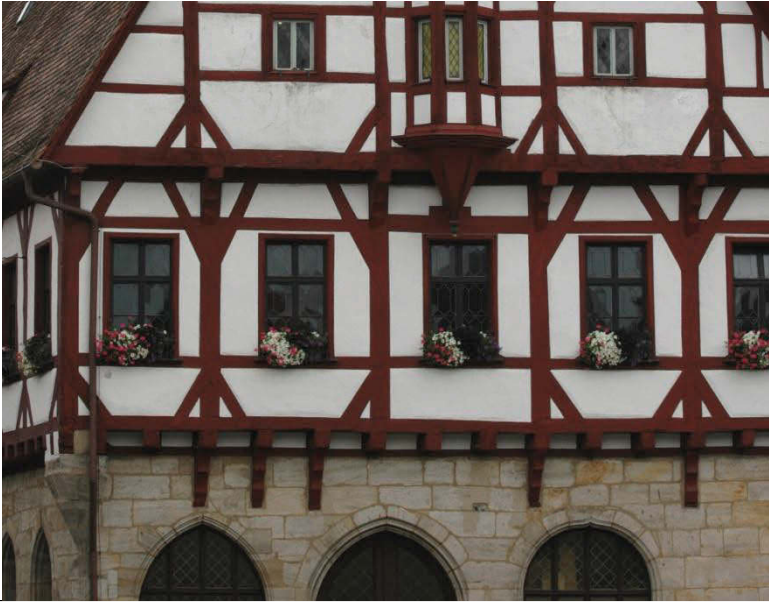
Abb. 10: Nordgiebel, Fachwerkfeld ohne Kopf- und Fußbänder

Dennoch ist auf einen Bereich des Nordgiebels im ersten Obergeschoss hinzuweisen, der eine deutliche Änderung in der Struktur des Fachwerkgefüges aufweist (Abb. 10). Es handelt sich um das Fachwerkfeld, das sich direkt unterhalb des Giebeltürmchens befindet. Dieses Fachwerkfeld wird von zwei Wandständern begrenzt, die auf einem Schwell-

holz aufgezapft sind und wie die übrigen Ständer dieses Wandabschnittes ein Rähm tragen. Im Gegensatz zu den übrigen Wandständern mit beidseitig angeblatteten Kopf- und Fußbändern sind die Wandständer in diesem zentralen Feld nur nach außen mit Kopf- und Fußbändern gesichert. Die nach innen orientierten Kopf- und Fußbänder fehlen. Schwellholz, Ständer und Fußbänder sind sicher bauzeitliche Hölzer. Gibt es einen Grund für das Weglassen der Kopf- und Fußbänder? Hier könnte sich in Analogie zu vielen anderen Rathausbauten dieser Zeit ein Erker oder Chörlein befunden haben. Gegen die Ausbildung eines Erkers spricht allerdings das Schwellholz, das den Zugang zum Erker behindert hätte. Sicherlich wäre ein Chörlein weiter auskragend angelegt worden. Dazu wären längere Stichbalken und tiefer ansetzende Kopfbänder nötig gewesen. Bei der Ausbildung eines Erkers hätte man zudem Riegel einfügen müssen, die in die begrenzenden Wandständer eingezapft gewesen wären. Entsprechende Zapfenlöcher fehlen jedoch. Diese Beobachtungen sprechen gegen die Ausbildung eines Erkers. Weil die frühe Funktion und Nutzung der einzelnen Geschosse nicht gesichert überliefert ist, kann es durchaus möglich sein, dass hier zunächst kein großer repräsentativer Saal, sondern ein Lagergeschoss angelegt war. Dann wären in der Achse des heutigen Giebelturms die Luken angeordnet gewesen, durch die man das Stückgut in die Lager-schosse hineingezogen hätte. Bei genauem Hinsehen ist zu erkennen, dass der obere Riegel gegenüber den Riegeln der anschließenden Wand-flächen leicht nach oben versetzt in die Ständer eingezapft ist. Dies könnte ein Hinweis auf eine ehemalige größere Öffnung für eine Ladeluke sein.¹⁵ Für die Annahme der Lagernutzung spricht der archiva-lisch überlieferte Hinweis auf das Zugseil, das 1406 zum Aufziehen von Waren angeschafft wurde. Hier bietet sich wegen der guten Zugäng-lichkeit zum Marktplatz der Nordgiebel als ideale Beladungsachse an.

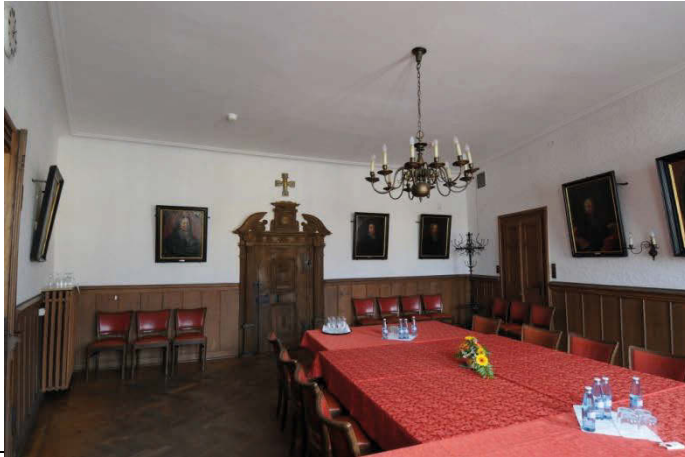
Abb. 12: Kleiner Ratssaal nach den Umbauten zwischen 1959 und 1985 mit dem 1636 von Georg Römer d. Ä. hergestellten Portal

hergestellte Renaissance-Portal eingestellt (Abb. 12). Weitere Türen ermöglichen den direkten Zugang in den Magistratesbau und in den Großen Ratssaal. Alle Wände und Ausstattungsgegenstände zeigen die Gestaltung der 60er und 80er Jahre des 20. Jahrhunderts. Frühere Ausstattungsphasen sind zwar anzunehmen, aber nur durch zusätzliche Befundung nachzuweisen. Der einzige Befund für eine ältere Ausstattungsphase ist an den Gefachen der Trennwand zum Flur zwischen den Deckenbalken erhalten, die nach dem Aufheben von Bodendielen vom Dach aus einsehbar sind (Farbabb. 7). Die Gefache sind mit einem roten Randstreifen und schwarzem Begleiter versehen und stammen vermutlich aus dem 16. oder frühen 17. Jahrhundert.¹⁹ Die Decke des kleinen Ratssaales ist um gut 1 m abgehängt und bildet einen typischen, bei Bohlenstuben häufig vorkommenden Hohlraum aus.

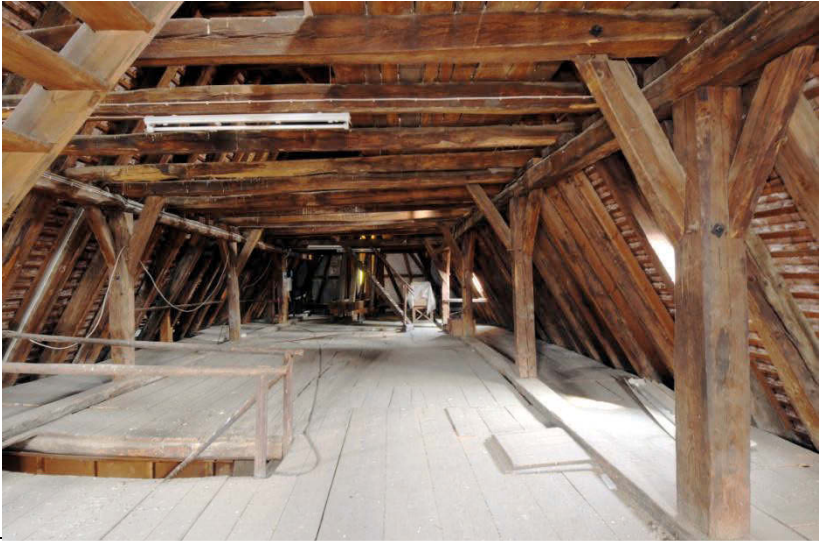
Abb. 15: Blick in das 2. Dachgeschoss mit doppelt stehendem Stuhl

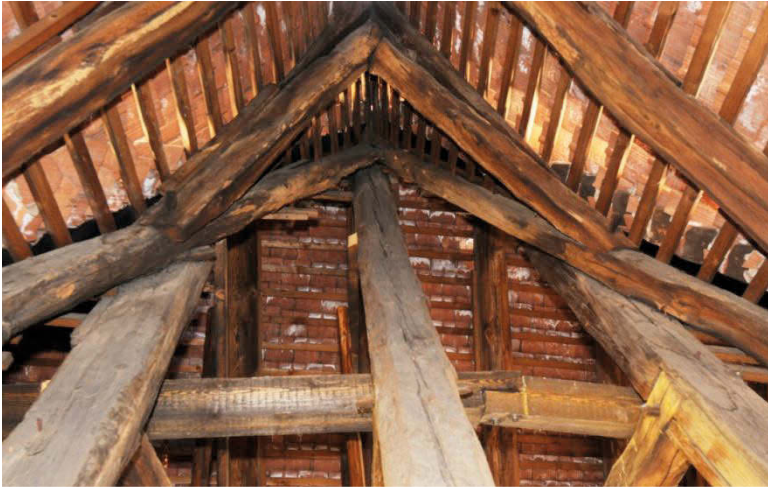
Abb. 18: Anschluss des Dachwerks über dem Nordflügel an das Dachwerk über dem Ostflügel. V-förmiges Begrenzungsholz, auf das mit Schifterschnitten die Gratsparren aufgesetzt sind.

Balken wurden zur besseren Lastverteilung auf die Sparren des Ostflügels im Verschneidungsbereich der Dächer V-förmig aufgenagelt, auf denen die Schiftersparren des Nordflügels mit passgenauen Schifterkerben eingesetzt sind. Die schiefwinkligen Anschlüsse sind für den Zimmermann nicht einfach aufzureißen und auszuführen und setzen gute geometrische Kenntnisse voraus (Abb. 18).

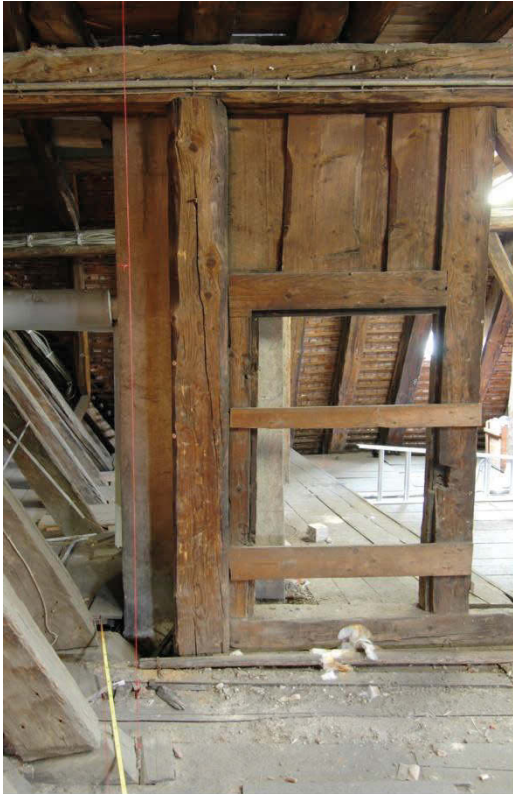
Abb. 20: Nordflügel Spundwand, Rückansicht

Die in Resten erhaltene südliche Kammerwand besteht aus einem Schwellholz und einem Rähm sowie der hinter dem neuzeitlichen Kamin angeordneten Tür. Die Türfalze sind zur Kammerinnenseite orientiert, und an den Türständern sind Ausnehmungen für die Angeln und für den Türverschluss erhalten. Daraus kann abgeleitet werden, dass die ehemalige Tür am östlichen Türständer angeschlagen war und in die Kammer hinein aufschlug (Abb. 20). Die ca. 85 cm hohe und gut

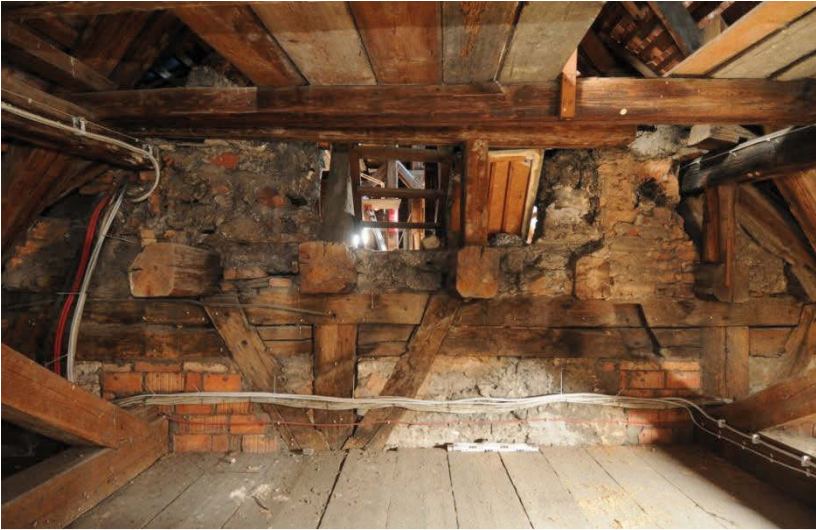
Abb. 22: Blick vom Dachwerk über der Treppenspindel gegen die westliche Traufe des Ostflügels mit ungewöhnlich weit vorkragenden Deckenbalken. Abmauerung mit Ziegelsteinen spätes 19. oder frühes 20. Jahrhundert. Rechts oben Ofenrohrdurchbruch für Kachelofen der Großen Ratsstube

Verkaufsflächen von den stadtbürgerlichen Funktionsräumen klar getrennt. Die Binnenerschließung des Würzburger Rathauses aus dem frühen 14. Jahrhundert oder dem Frankfurter Römer aus dem frühen 15. Jahrhundert ist dagegen durch die Umnutzung älterer Bürgerhäuser entstanden und damit eine Konsequenz aus der komplexen Bau- und Umbaugeschichte. Im Allgemeinen ist die repräsentative Innentreppe eine jüngere Entwicklung, die andere Grundrisskonzepte und auch Nutzungen bedingt. Das von Elias Holl unter Anregung von venezianischen Villengrundrissen um 1620 fertiggestellte Augsburgs Rathaus ist dafür sicher das prominenteste Beispiel. Eine nicht zum Markt oder zur Straße orientierte Erschließung weist das 1322-40 als Saalgeschossbau angelegte Nürnberger Rathaus auf. Es wurde auf den Grundmauern eines ehemaligen Brothauses errichtet. Im Erdgeschoss waren 25 Läden eingerichtet, der repräsentative Saal im 1. Obergeschoss nahm die gesamte Grundfläche ein. Er wurde auf seiner zum Hof orientierten Längsseite durch eine Treppe erschlossen. Das 1. Obergeschoss des Forchheimer Rathauses muss ebenfalls mit einer Freitreppe erschlossen worden sein, die – wie das Nürnberger Beispiel – nicht zur Hauptstraße und dem Markt, sondern an der Hofseite zur Martinskirche angeordnet war. Der Südgiebel wie auch der Westgiebel scheiden als Ort für eine Treppenanlage wegen mangelnder Befunde aus. So kommt als wahrscheinlichster Standort nur der hofseitige Abschnitt des Ostflügels in Frage, an den im ausgehenden 17. Jahrhundert die Spindeltrappe angelegt wurde. Ein Befund aus dem Dachwerk stützt diese Annahme. Die Abbildung 22 zeigt Deckenbalkenstümpfe, die weit über die ehemalige westliche Außenwand des Ostflügels hinausgezogen sind und keinen üblichen Dachüberstand bilden. Die Balkenenden sind nachträglich abgeschnitten, so dass ein noch weiteres Auskragen der Balken anzunehmen ist.²⁴ Die vorkragenden Balken könnten Bestandteil eines

neuen Kachelofens im Großen Ratssaal angelegt wurde. Der Kamin ist mittlerweile abgetragen, aber die Einmündung des Ofenrohrs aus dem Saal ist in den Mauerresten zwischen den Sparren erhalten.
