Archäologie
des Mittelalters
und der Neuzeit

Uni Bamberg

Feldarchäologische Untersuchungen der ober- und unterfränkischen Burgställe Stufenburg, Windeck und Eltmann

Bamberg 2024

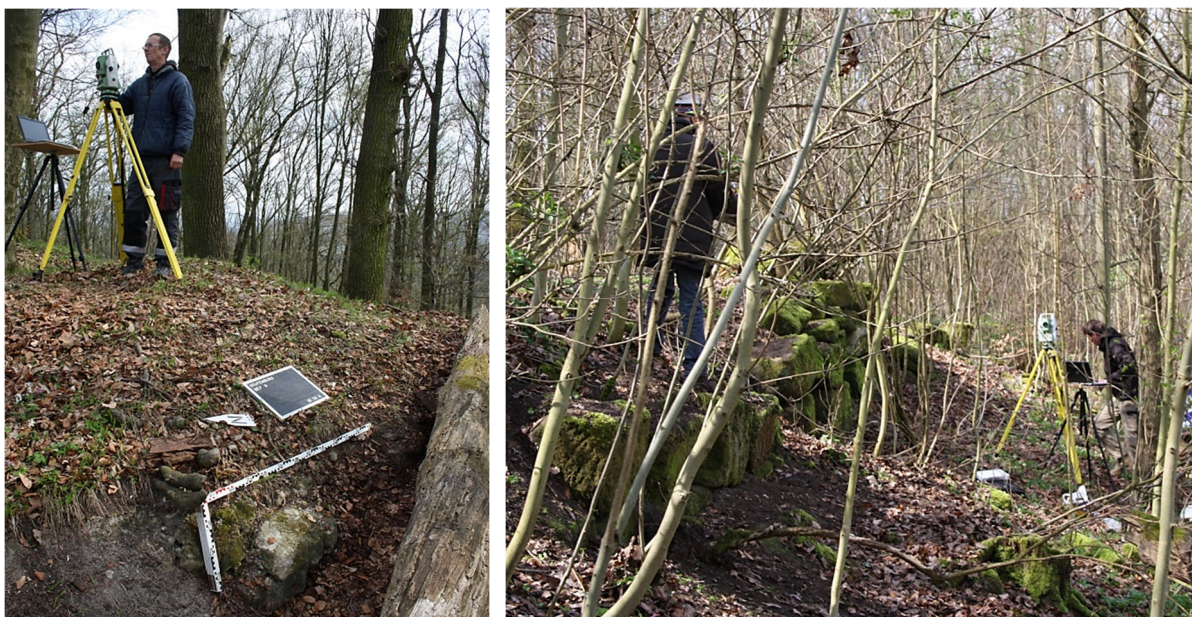
8 (links) Tachymetrische, CAD-gestützte Vermessung der Hauptburg. Im Vordergrund Quader des Mauerbegriffs 8.

9 (rechts) Ostterrasse. Vermessung der nördlichen Terrassenmauer (Befund 1) im dichten Unterholz.

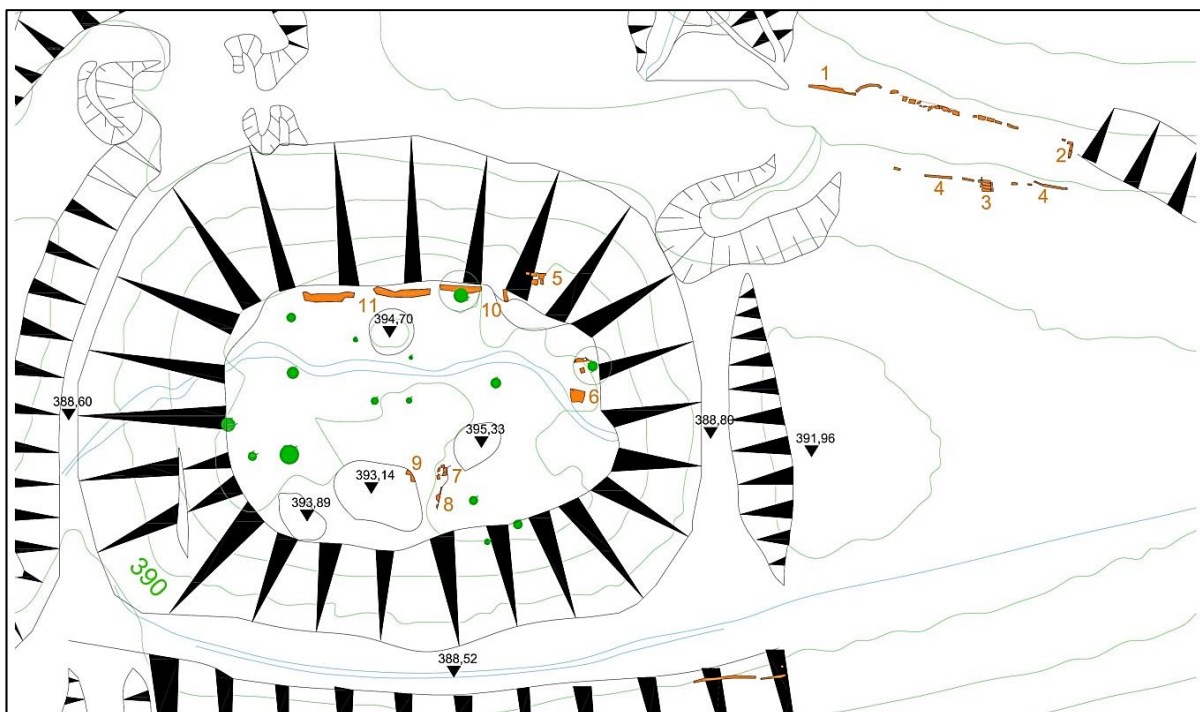
11 Baubefunde (orange) und Baumkataster mit maßstabsgerechter Darstellung der Stammdurchmesser (grün). Hauptburg und westlicher Bereich der Ostterrasse.

Aufgrund großflächiger und tiefreichender Rutschungen in der Nord- und Südflanke des Stufenbergs sind vor allem die peripheren Denkmalbereiche erheblich erosionsgefährdet.⁵² Die Abbruchkante im Südhang verläuft direkt südlich des Wanderweges. In diesem Bereich befindet sich ein weiterer, hangparalleler Mauerbefund (Abb. 11, unten).

In den oberflächennahen Schichten sind mehrere größere Strukturen mit hohen Widerstandswerten eingelagert, die als massiver Mauerschutt bzw. Steinblöcke zu interpretieren sind. Falls vornehmlich die Quader der Mauerschalen zur Wiederverwertung abgebaut worden sind, könnten große Teile des instabilen Füllmuerwerks im Verband umgestürzt sein. Die in der Untersuchungsfläche vorgefundene mächtige Schuttlage könnte demnach als Abbruchschutt des im südlichen Hauptburgbereich zu verortenden Gebäudekomplexes (Befund 9, Abb. 11 und 22) interpretiert werden.

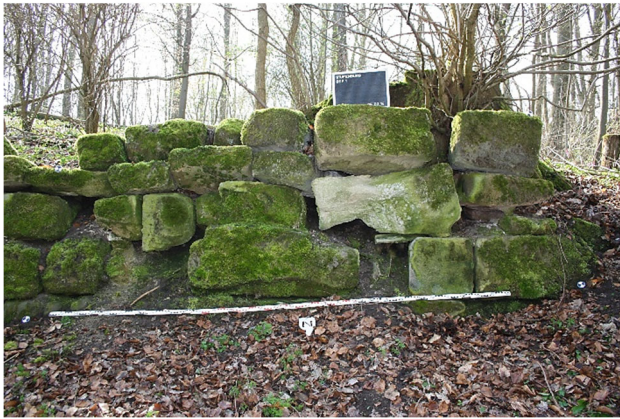
12 Ostterrasse. Befund 1. Nördliche Terrassen-
mauer von Norden. Westteil des Orthofotos
(Abb. 8) von Norden.

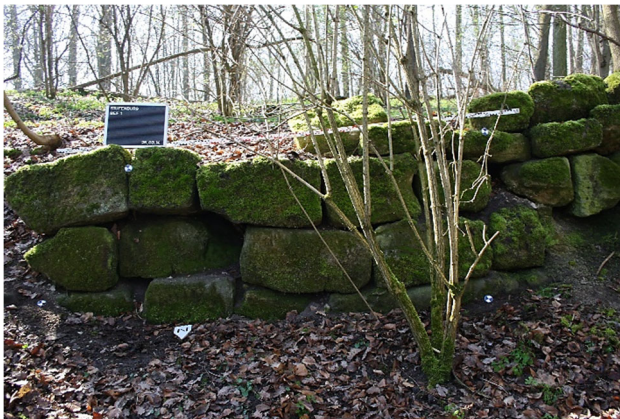
13 Ostterrasse. Befund 1. Nördliche Terrassen-
mauer von Norden. Ostteil des Orthofotos
(Abb. 8).

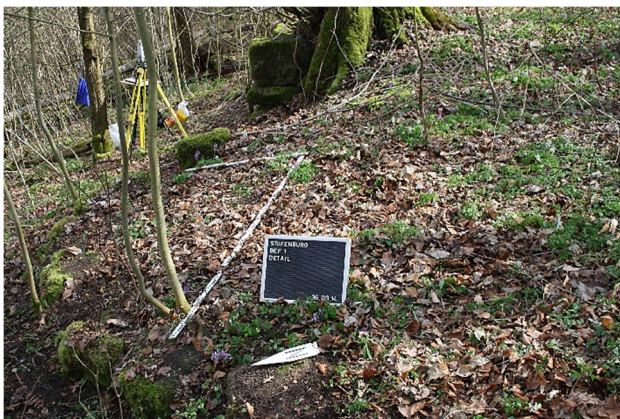
14 Ostterrasse. Befund 1. Rundturm (?) von
Nordwesten.

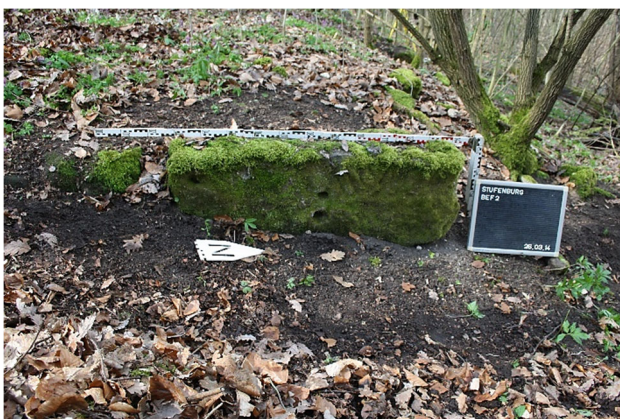
15 Ostterrasse. Befund 2. Nordost-Ecke der
nördlichen Terrassenmauer von Osten.

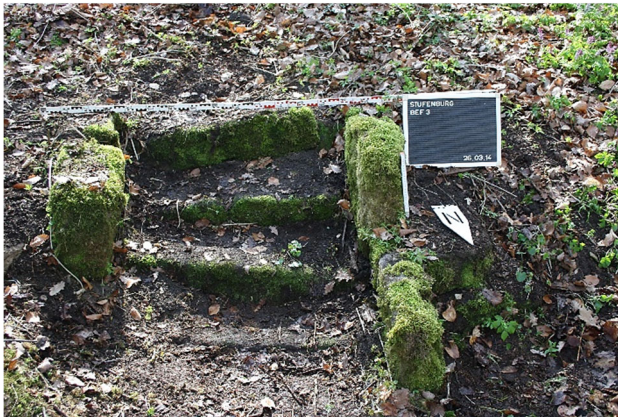
16 Ostterrasse. Befund 3. Treppenanlage in der südlichen Terrassenmauer von Norden.

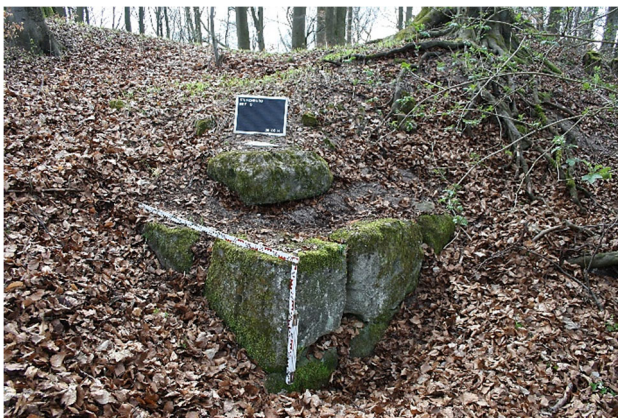
17 Hauptburg. Befund 5. Nordost-Ecke eines der Ringmauer vorgelagerten Turms von Osten.

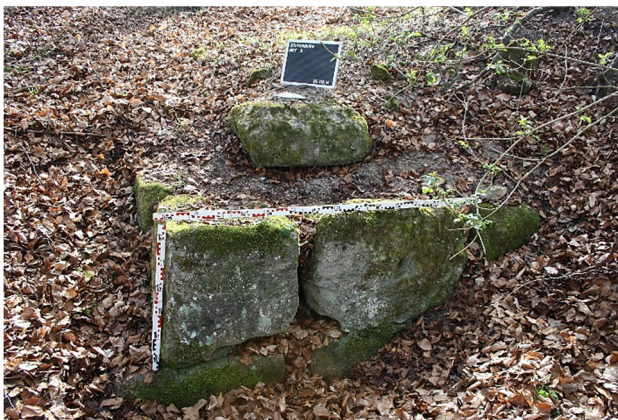
18 Hauptburg. Befund 5 von Norden.

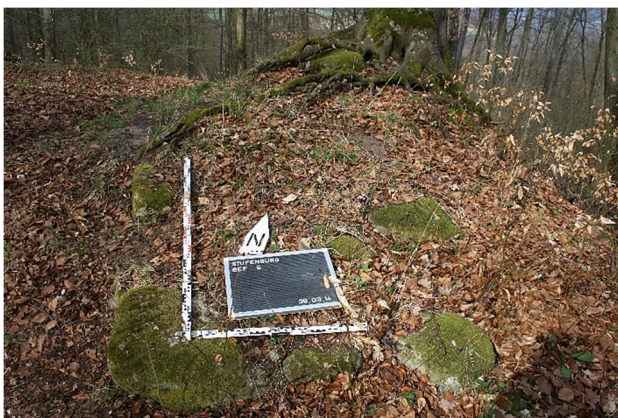
19 Hauptburg. Befund 6. Östlicher Abschnitt der Ringmauer von Süden.

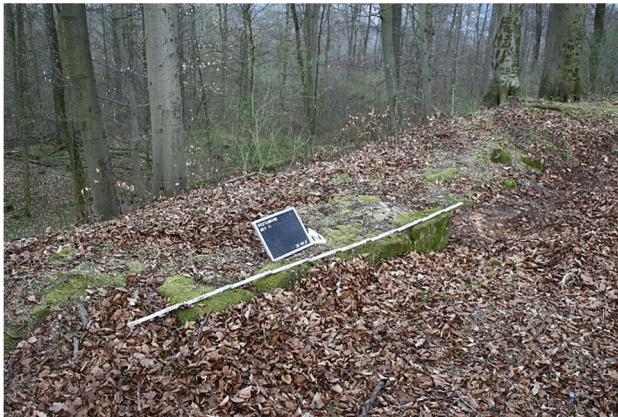
20 Hauptburg. Befund 11. Nördlicher Abschnitt der Ringmauer von Südwest.

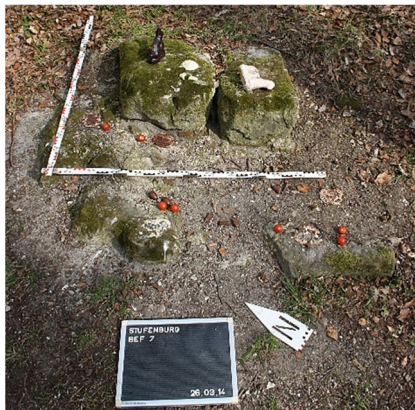
21 Hauptburg. Befund 7 von Westen. Die auf den Steinen abgelegten Nahrungsmittel sind von Wanderern zurückgelassen worden

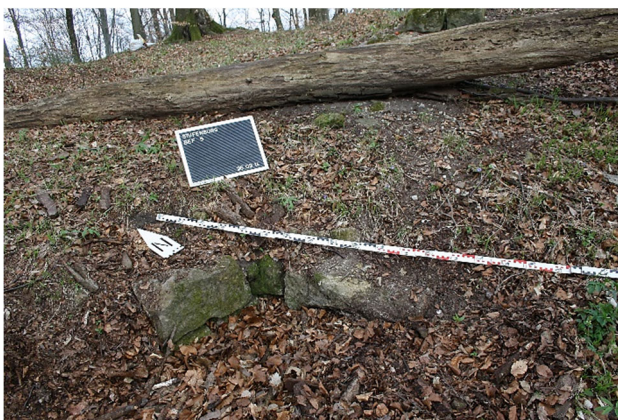
22 Hauptburg. Befund 9. Innere Nordost-Ecke eines Gebäudes, das im Süden an die Wehrmauer stieß, von Südwest.

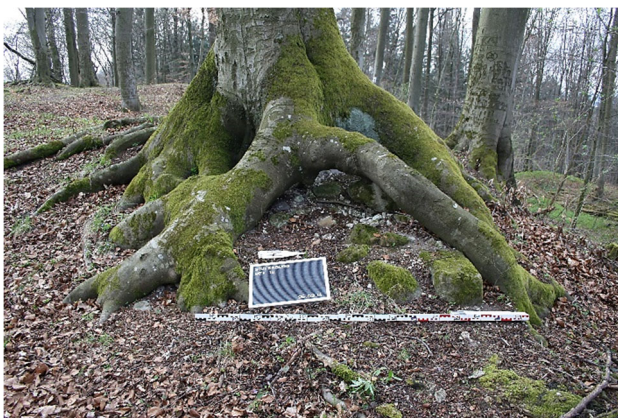
23 Hauptburg. Befund 10. Nördlicher Abschnitt der Wehrmauer von Westen.

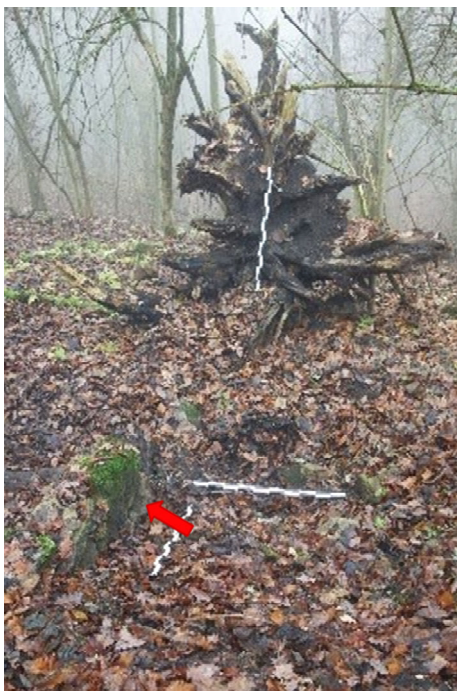
24 Baumwurf im Bereich der Treppenanlage, Befund 3, Vorburg. Roter Pfeil: Treppe. Blickrichtung nach Norden. Aufnahmedatum: 18.12.2020.

Die Substanz des Bodendenkmals ist durch vielfältige Einflüsse gefährdet. Besonders im Bereich der Hauptburg sind weitreichende Durchdringungen der oberflächlichen Mauerbefunde mit Wurzelwerk zu beobachten. Bei Windbruch sind hier Mauern wie auch archäologische Stratigraphie gefährdet. Umstürzende Bäume rissen bereits mit ihren Wurzeltellern z.T. bis über 3 m² große Bereiche des Erdreichs mit sich. Oberflächennah gelegene archäologische (Mauer-) Befunde wurden damit aus dem Fundzusammenhang herausgelöst und undokumentiert zerstört (Abb. 24 und 25). In der Vergangenheit sind zahlreiche keramische Fundstücke aus Wurzeltellern geborgen worden (s. Kap. 3.4.4).

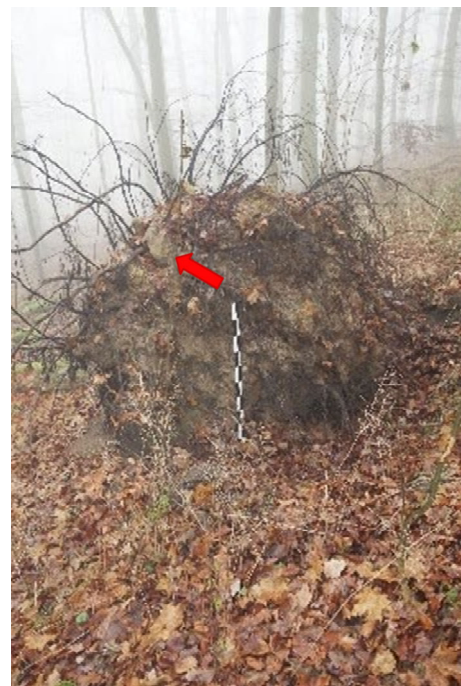
25 Baumwurf südlich des Weges. Roter Pfeil: Mauerquader. Blick nach Süden. Aufnahmedatum: 18.12.2020.

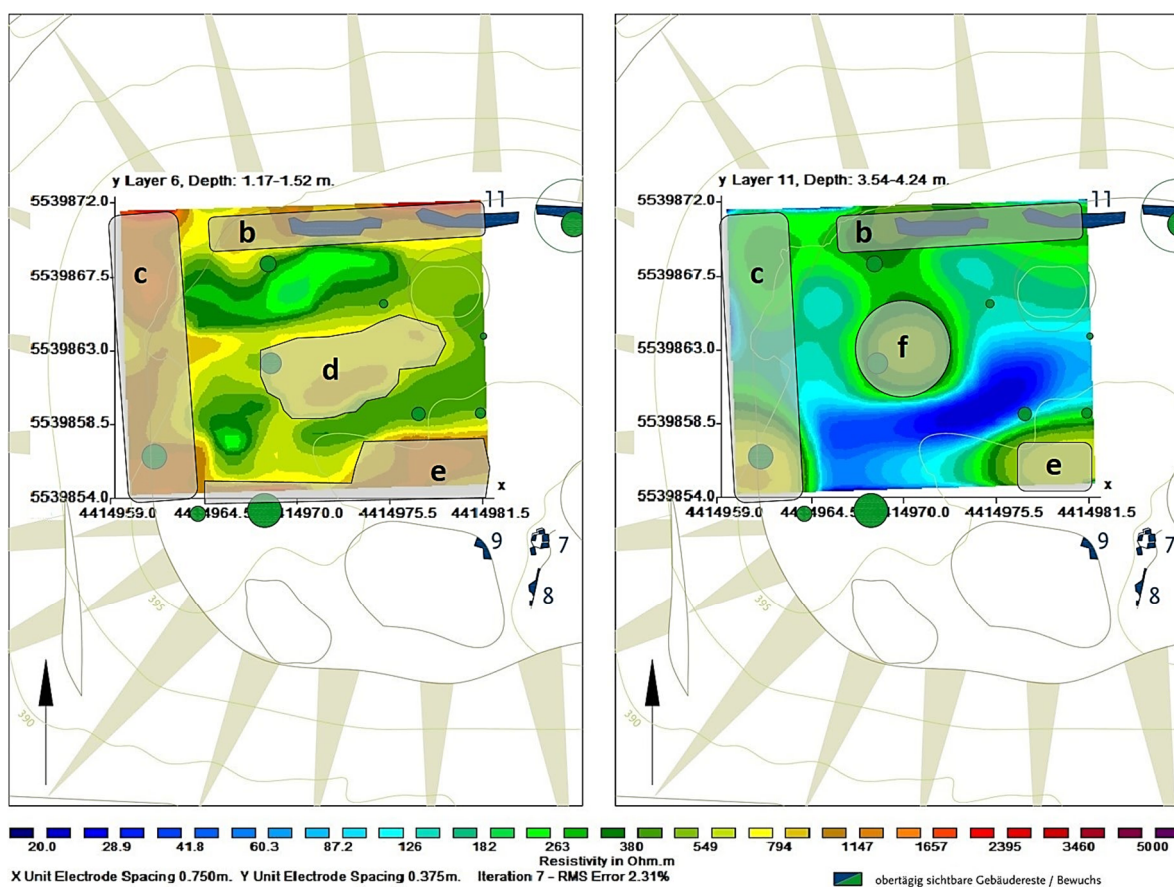
34 Geoelektrische Horizontalschnitte durch die Prospektionsfläche. Messwerte von gut leitend / blau bis schlecht leitend / rot, mit Resten von Baubefunden (b, c, e), Schuttschichten (d), Zisternen- / Brunnenbefund (f) und anstehender Geologie (hellgrün bis blau). *Links*: Layer 6, Tiefe 1,17 - 1,52 m unterhalb der Geländeoberkante (u. OK). *Rechts*: Layer 11, Tiefe 3,54 - 4,24 m u. OK.

Die nachweislich noch im Untergrund vorhandenen nutzungszeitlichen Baustrukturen auf dem Hauptburgareal der Stufenburg lassen sich, wie das Beispiel des nördlichen Abschnitts der Ringmauer zeigt, mittels der Geoelektrik eindeutig erfassen. Auch Ausbruchsruben von Mauerzügen, wie z.B. im Fall des westlichen Verlaufs der Ringmauer, können mit dieser Methode zweifelsfrei detektiert werden (Abb. 34, b, c, e).

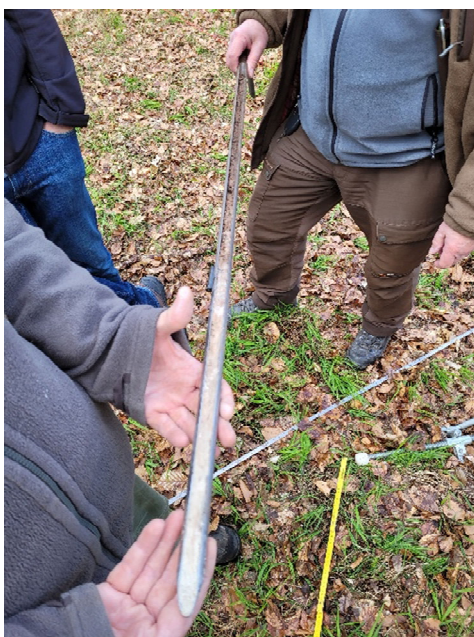
39 Bohrstock mit Bohrkern, April 2023.

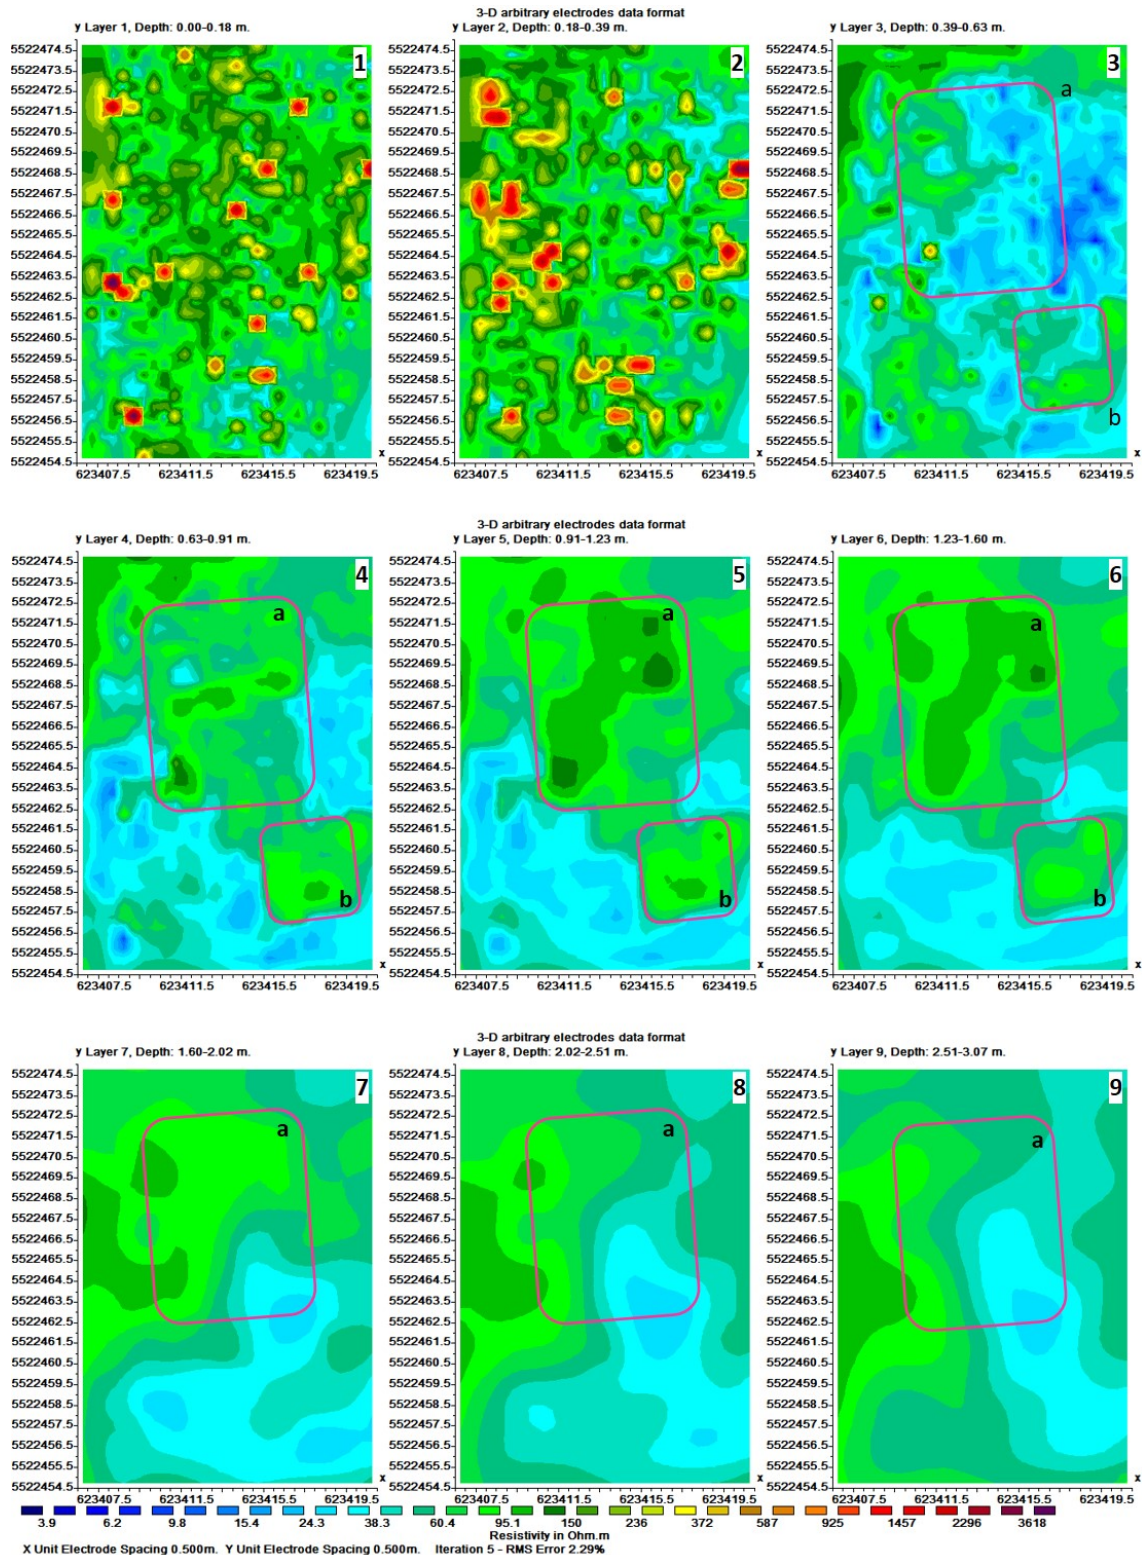
42 Geophysikalische Messwerte im Bereich der westlichen Hauptburg, Layer 1 bis 9, Tiefe 0 bis 3 m unterhalb der Geländeoberkante.

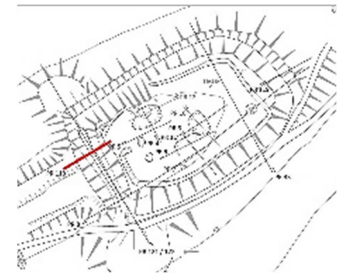
57 Geoelektrikprofil 118.
Querschnitt des Halsgrabens der
Hauptburg. Blick nach Nordwesten.

57 - 60 a: Kulturschicht im Bereich der zweiten Vorburg; b: Sohle des Halsgrabens zwischen zweiter Vor- und Hauptburg; c: Kulturschicht im Bereich der Hauptburg; d: Sohle des Halsgrabens an der Spornspitze; e: hangparallele Wallaufschüttung; f: Sandsteinblock; g: vermutliche Schürfung; h: Aushub der Schürfung.

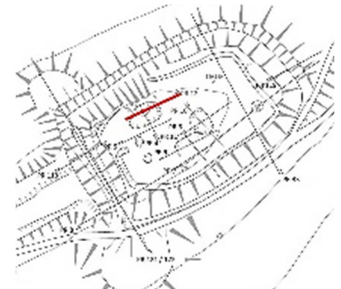
60 Geoelektrikprofil 12, nördliche Geländesenke M1. Südostprofil.

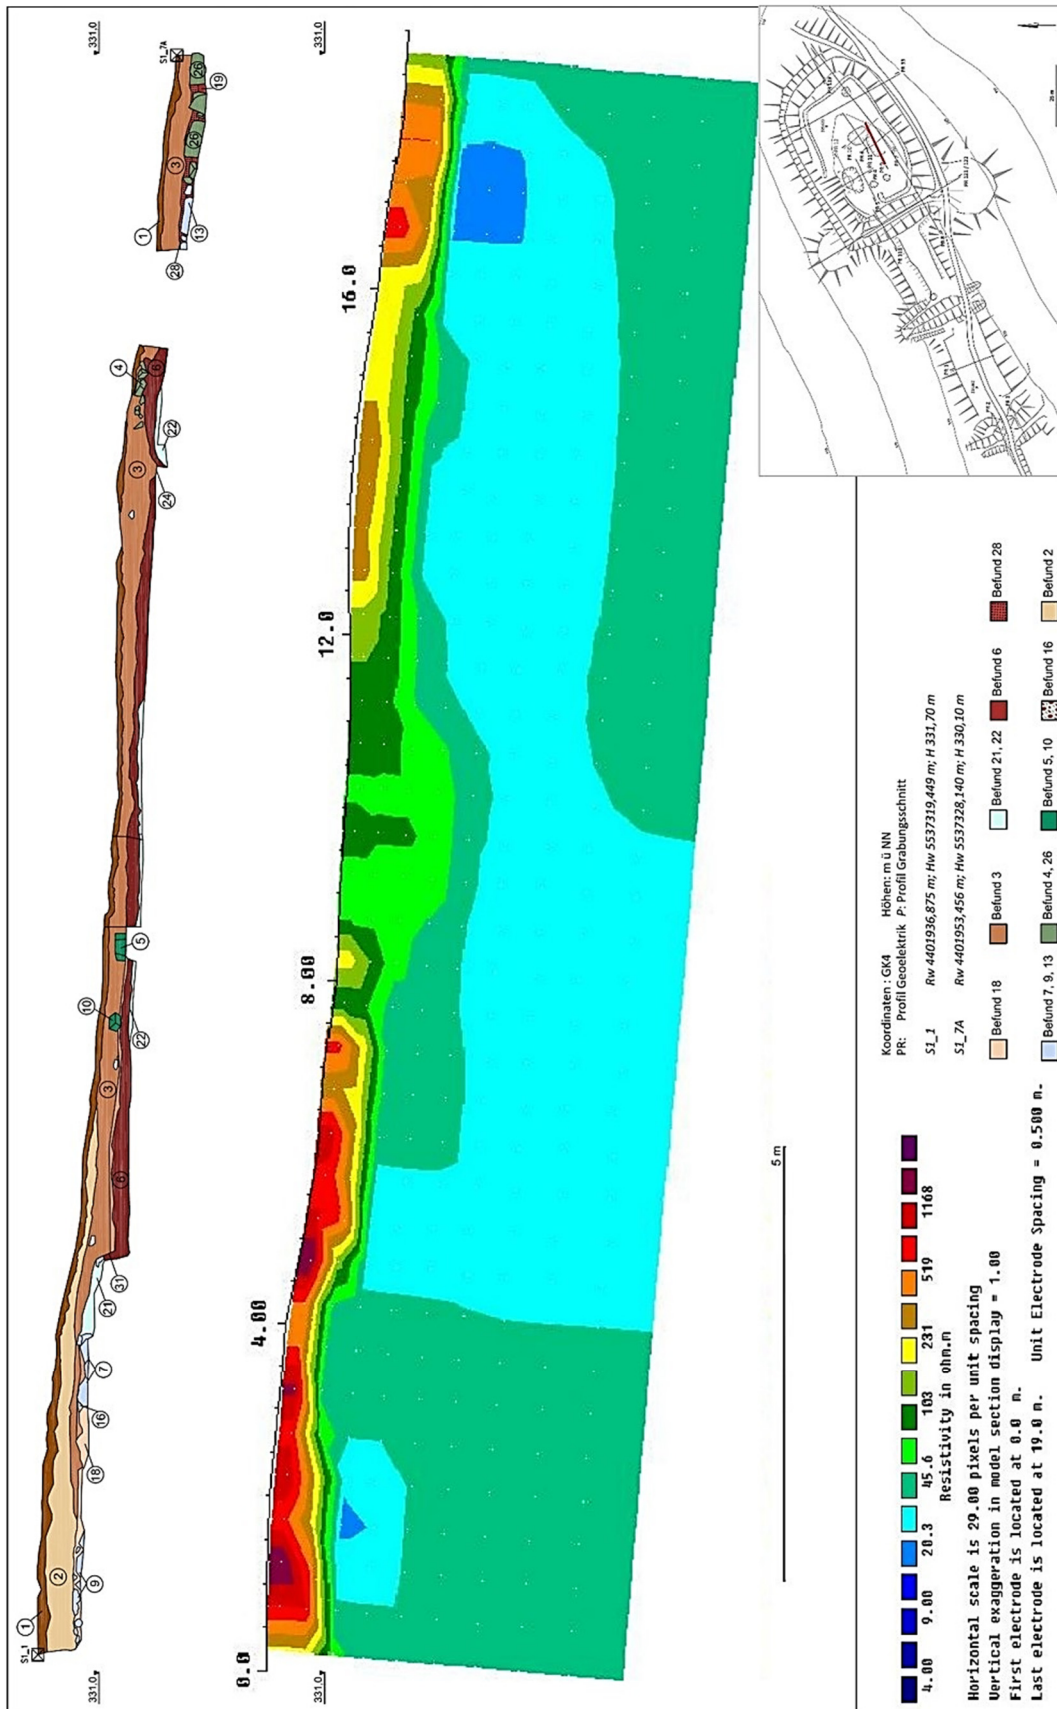
61 Hauptburg, Geoelektrikprofil 9 und Grabungsschnitt 1. Längsschnitt der südlichen Geländesenke M2. Blick nach Nordwesten.

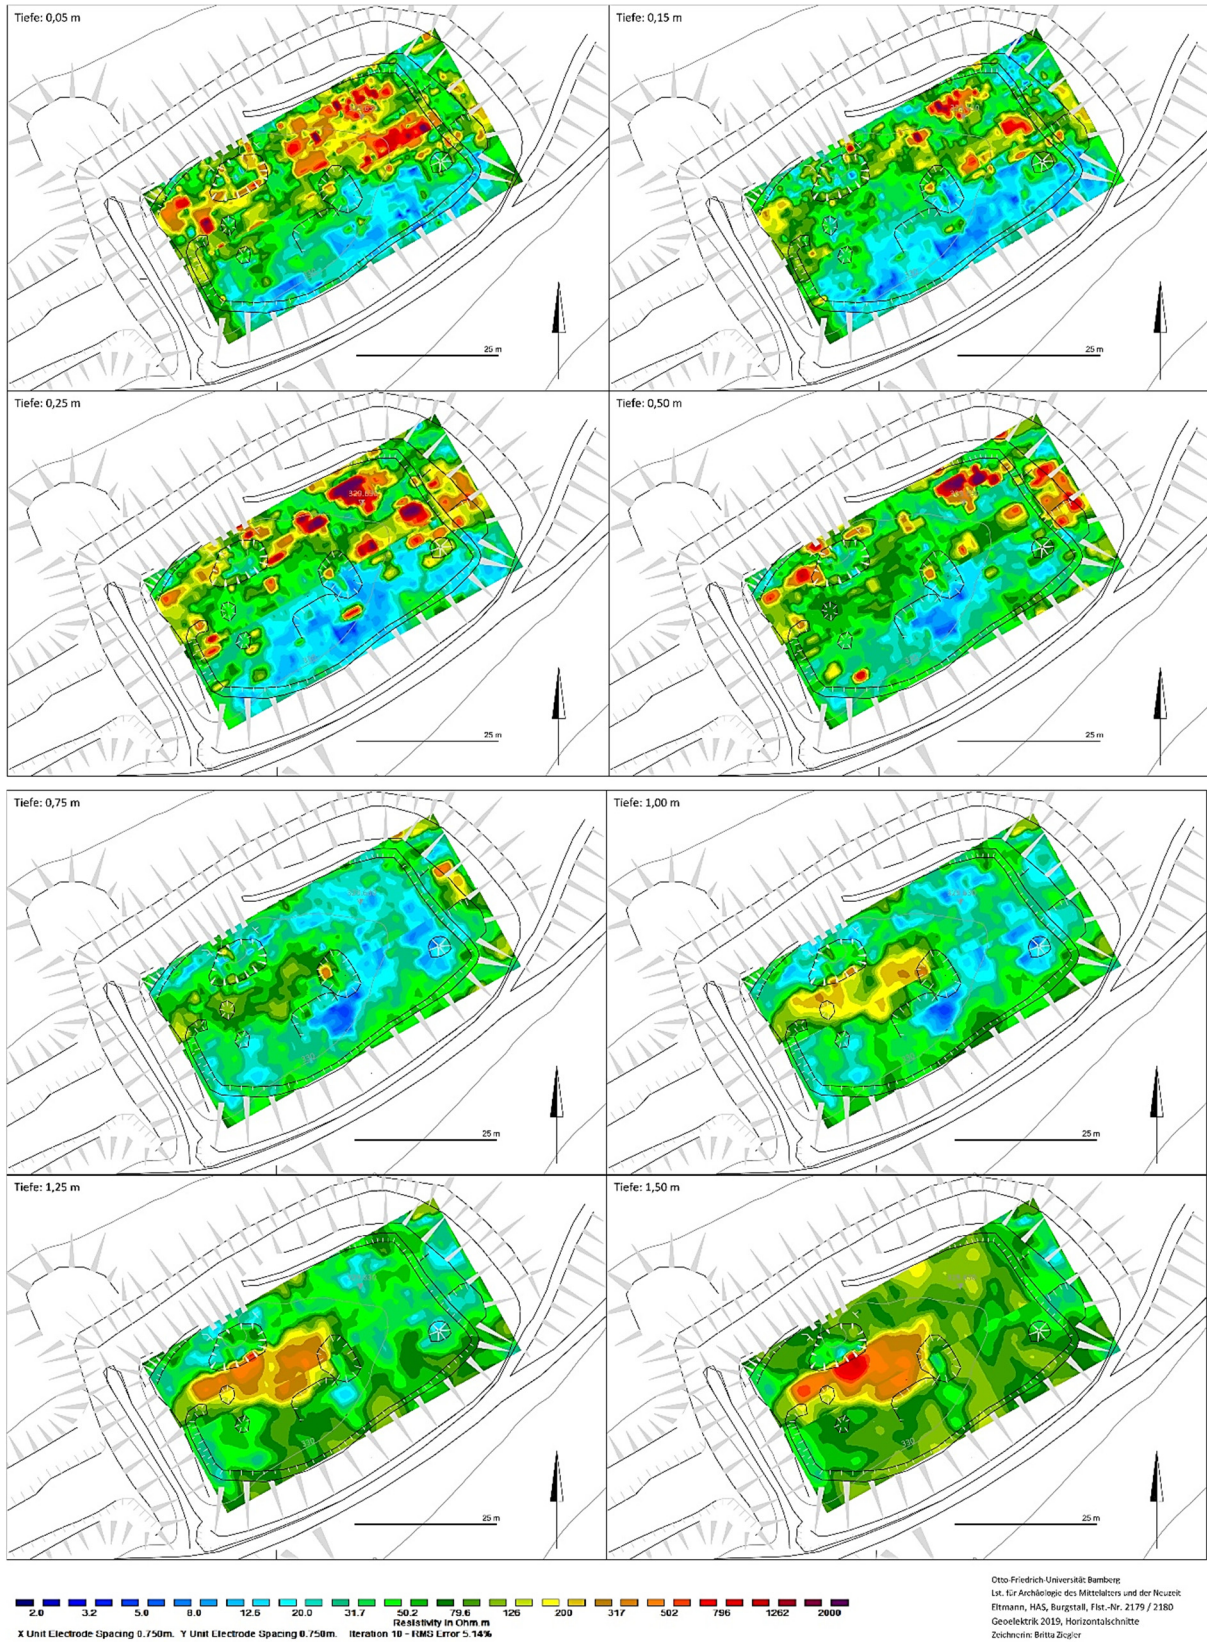
64 Horizontalschnitte durch die geoelektrische Flächenprospektion der Hauptburg.
Tiefe 0,05 bis 1,50 Meter unterhalb der Geländeoberkante.

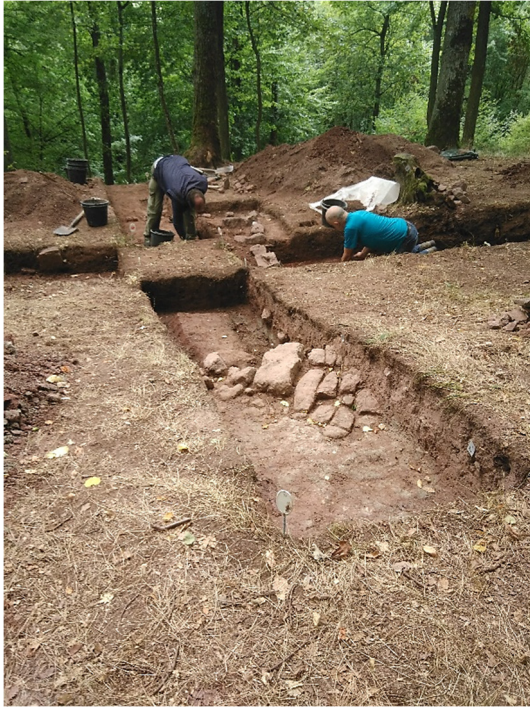
65 Schnitt 1 von Nordwesten. September 2017.

Auf dem Hauptburgareal, im Bereich der Geländemulde 2, wurde im Jahr 2017 ein Kreuzschnitt angelegt (Abb. 61, 65, 74 - 78 und 85). Der einen Meter breite Sondageschnitt orientiert sich an der Ausrichtung der geophysikalischen Messungen des Jahres 2016: die Lage seiner nördlichen bzw. östlichen Profilwände entsprechen dem Verlauf der Geoelektrikprofile 9¹³³ und 6¹³⁴. Um neben der vertikalen Stratigrafie auch den flächigen Befundverlauf erfassen zu können, wurden die Sondagegräben in künstlichen Schichten abgetieft und mit bis zu fünf Plana dokumentiert.

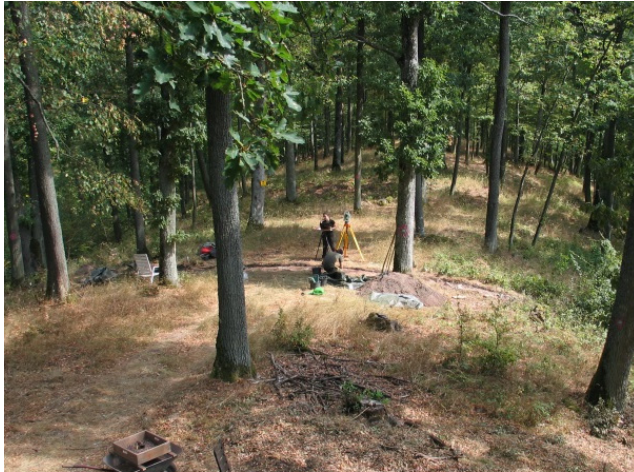
67 Schnitt 3 von Westen. August 2018.

Der von Südost nach Nordwest verlaufende, einen Meter breite Schnitt 3 erfasst auf 19m Länge den gesamten Querschnitt der westlichen Vorburg bis in den nördlichen und südlichen Hangbereich des Bergsporns hinein (Abb. 54, 67, 69, 82 und 84).

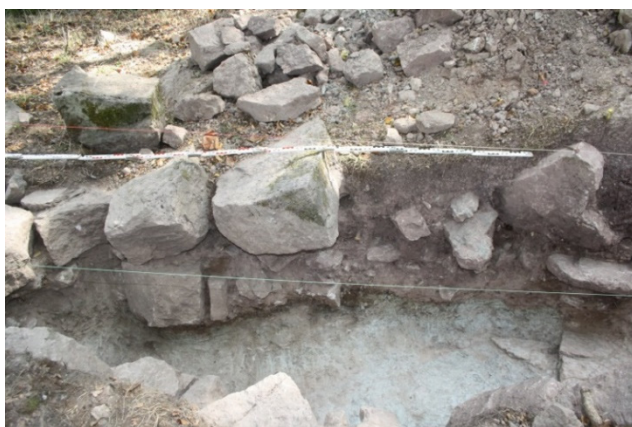
70 (links) Westliche Vorburg, Schnitt 2, Ostteil, Südprofil. Die großen, oberflächlich gelagerten Steinblöcke sind Befund 36 zuzuordnen, darunter sind die nutzungszeitlich gesetzten Blöcke von Befund 50 zu erkennen. Eine Planierung (Befund 54) erscheint als dunkle, schmale Schicht direkt oberhalb des grünlich-grauen anstehenden Verwitterungshorizonts (Befund 52).

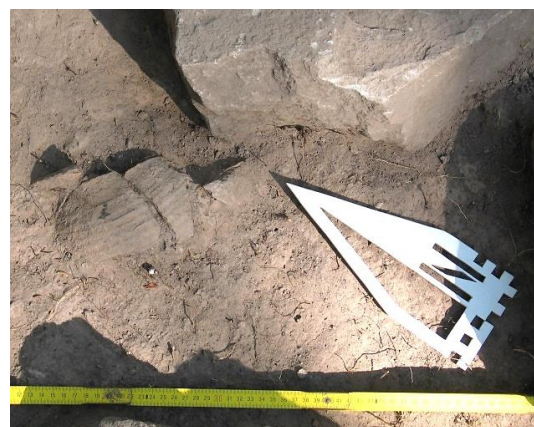
71 (rechts) Westliche Vorburg, Schnitt 2, Ostteil, Abtrag zu Fläche 2. Keramikfunde im nutzungszeitlichen Begehungshorizont (Befund 39).

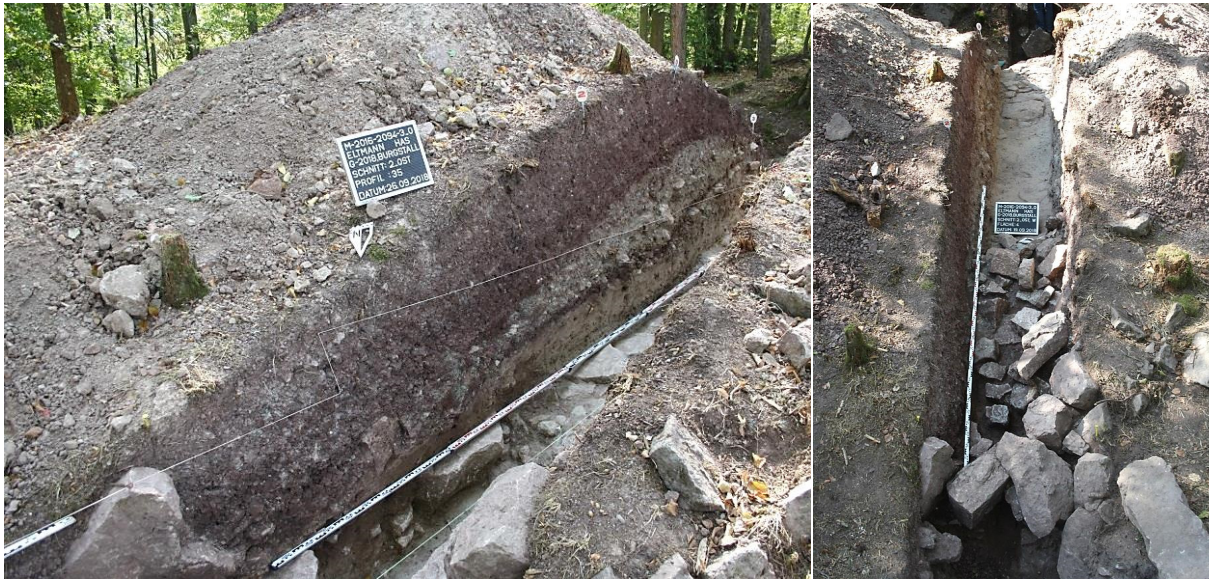
72 (links) Westlicher Wall, Schnitt 2, Ostteil, Südostprofil. Wallaufschüttung (Befunde 35 und 43).

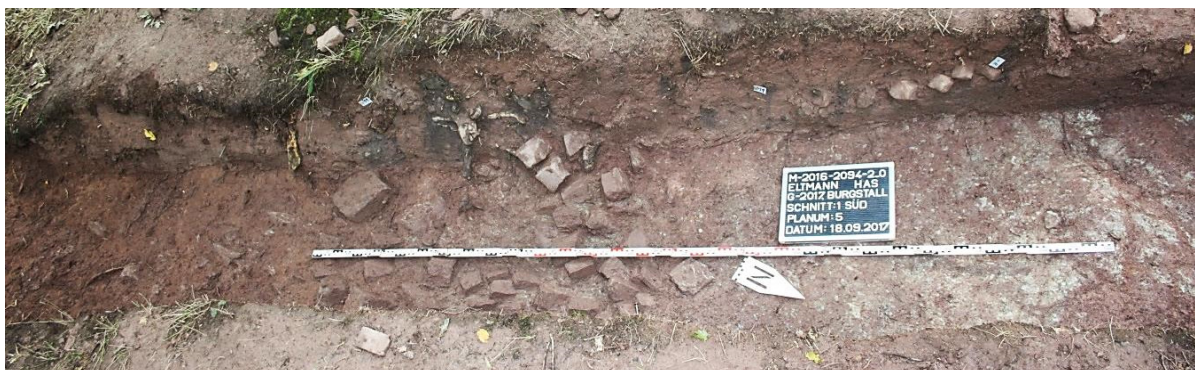
74 Hauptburg, Schnitt 1, südlicher Abschnitt, Planum 5 von Osten. Unterhalb der linken Hälfte der Messlatte: Steinrollierung (Befund 29 / 32). Der Richtung Südost abfallende Verlauf von Befund 8 / 11 ist im Profil anhand der linearen Steinreihe oberhalb der Fototafel zu erkennen.

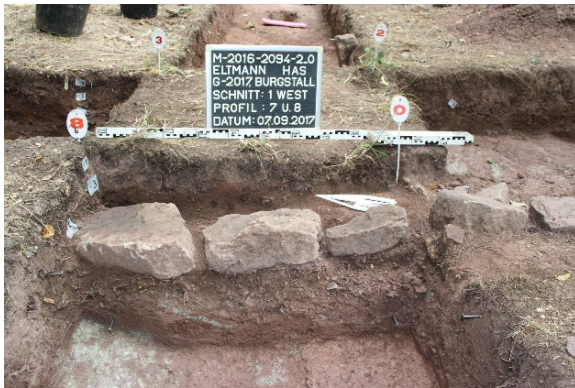
75 Grabungsschnitt 1, Steinsetzung Befund 5.

Eine in Südost-Nordwest-Richtung verlaufende, 3,40 m lange und 0,30 m breite Steinsetzung¹⁶⁹ könnte als Fundamentlage eines Gebäudes gedeutet werden (Abb. 75, 76 und 78). Die einlagig verlegten, 12 cm hohen Sandsteine weisen an ihren geraden Kanten Bearbeitungsspuren auf. Das Gebäude dürfte eine maximale Innenfläche von ca. 3,5 x 4m besessen haben.

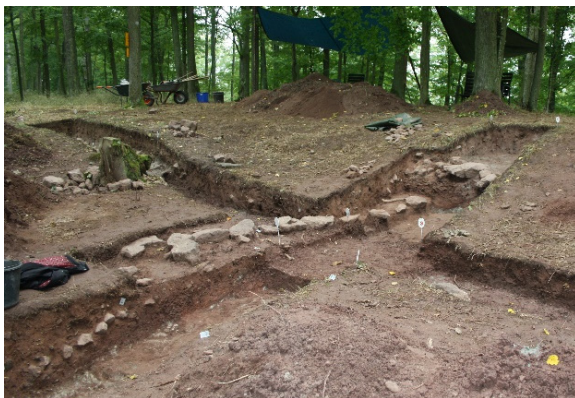
76 Grabungsschnitt 1, Blickrichtung nach Norden.

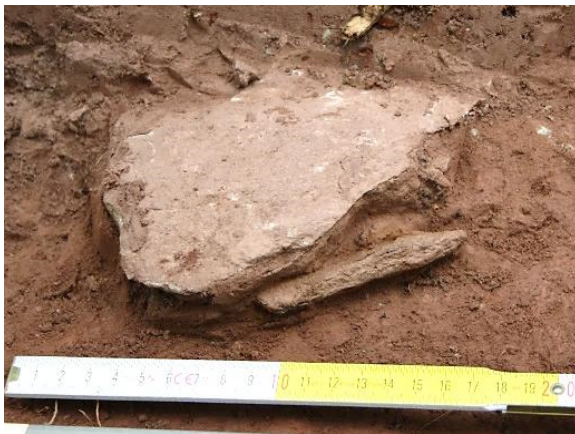
77 Armbrustbolzen in Fundlage. Grabungsschnitt 1.

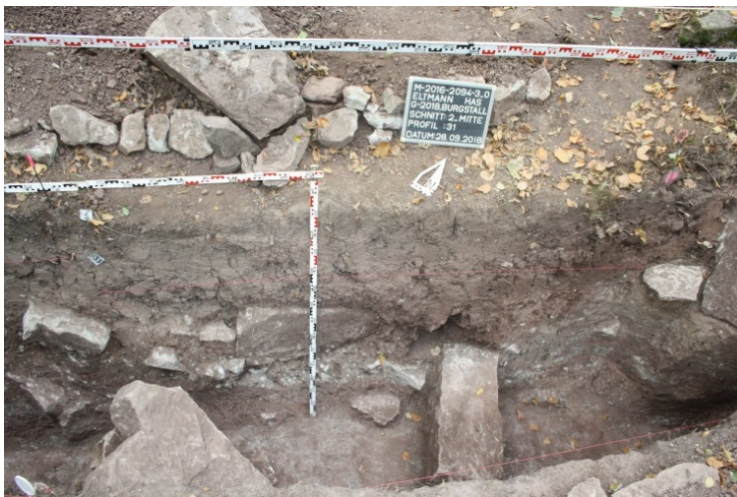
79 Westlicher Graben, Grabungsschnitt 2, Nordprofil. Erodierete Wallaufschüttung (Befund 66) mit verstürzten Sandsteinblöcken (Befunde 59 und 62).

Schließlich verflossen große Teile der Wallaufschüttung, die sich heute als stark durchmischter, holzkohle- und sandsteingrühaltiger, rötlichbrauner schluffiger Lehm¹⁸⁰ im Graben finden. Die Oberkante dieser in der Grabenmitte nur ca. 0,8 m hohen Verfüllschicht steigt bis zu den Grabenwänden auf zwei Meter Höhe an.

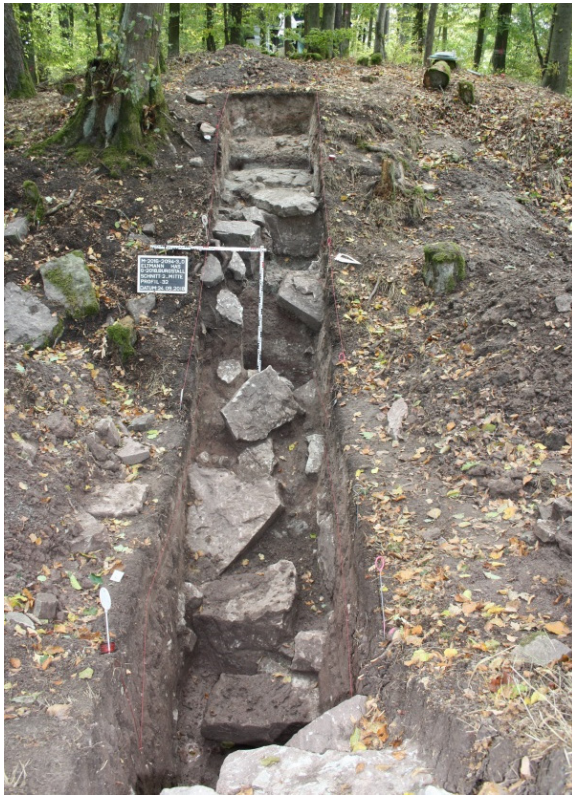
80 (links) Westlicher Graben, Schnitt 2, mittlerer und westlicher Abschnitt, Westprofil. In den Graben verstürzte Sandsteinblöcke des C-Horizonts (Befund 62).

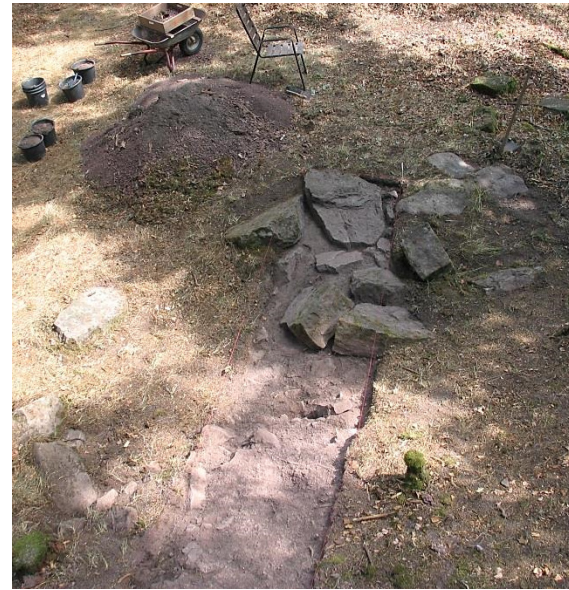
81 (oben) Westliche Vorburg, Grabungsschnitt 2, Ostteil, Planum 1 von Westen. Sekundär abgelagerte Sandsteine, Befund 36.

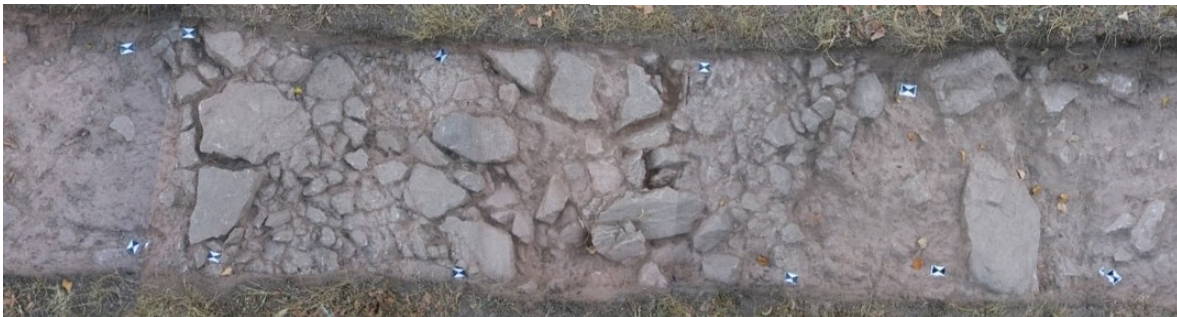
82 Westliche Vorburg, mittlerer Abschnitt von Grabungsschnitt 3, Planum 2 von Nordost. Befunde 41 (Wegpflaster) und 44 (Sediment). Zusammengesetzte Orthofotografien.

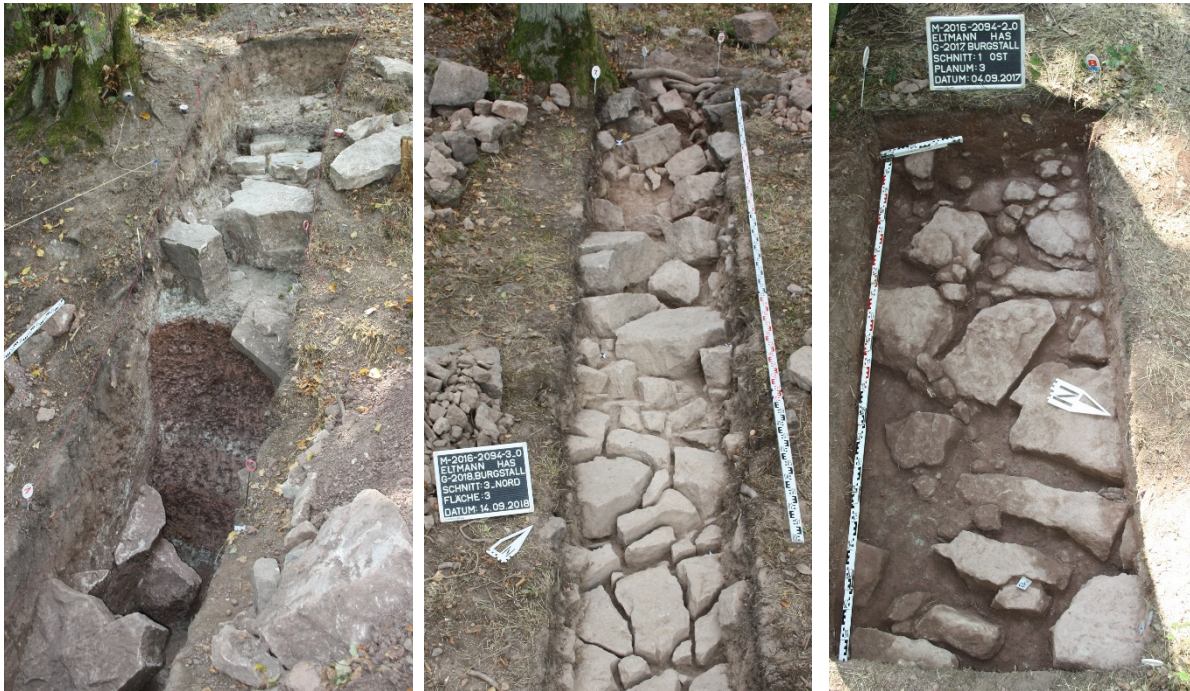
83 (links) Westliches Wall-Grabensystem, Schnitt 2, Westteil, Aufnahme von Osten. Westliche Grabenwand mit anstehenden C- und Cv-Horizonten.

Die anstehenden Sandsteinbänke sind derart vertikal und horizontal geklüftet, dass einzelne Steine leicht auf den ersten Blick irrtümlich als Bruchsteine oder Handquader angesprochen werden können. Gleiches gilt für größere Flächenverbände, die mit ihrer ebenmäßigen Lagerung an Pflasterungen oder Trockenmauerwerk erinnern (Abb. 84). So wurde im Ostteil von Grabungsschnitt 1 eine auffällige Steinlage freigelegt (Abb. 85), die zunächst als aus unregelmäßig gebrochenen Steinquadern bestehende

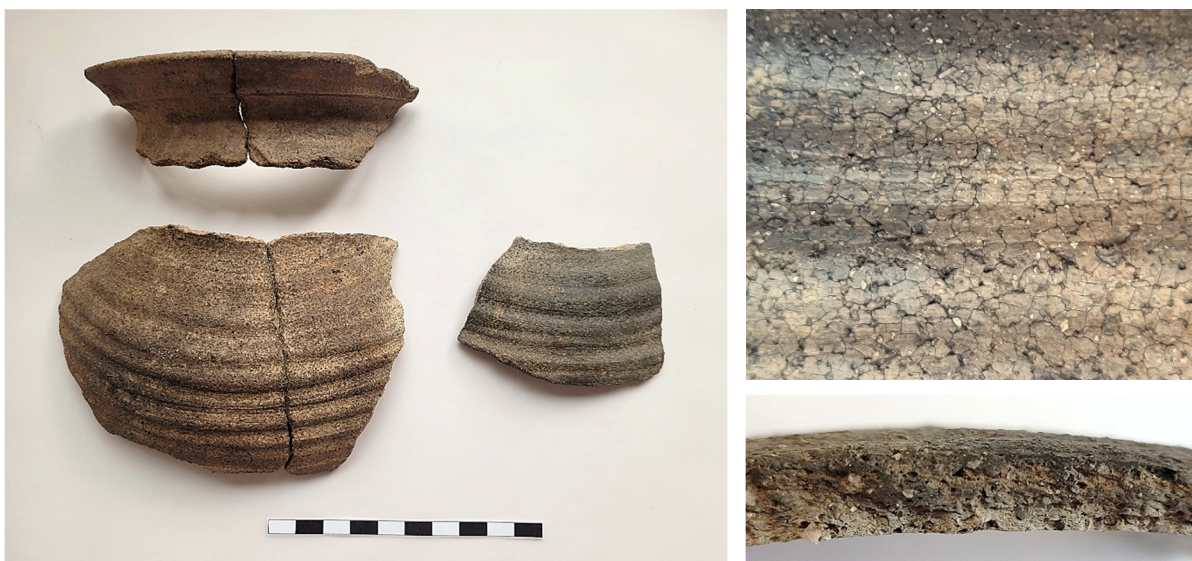
87 (Links) Funde Nr. 15, 51, 52 (Abb. 98,1). Materialgruppe 1, reduzierend gebrannte, unglasierte Irdenware mit Quarzsandmagerung. (Rechts oben) Craquelée auf der Außenseite. (Rechts unten) Bruchdetail.

Materialgruppe 1 umfasst reduzierend gebrannte und damit durchgehend dunkelgrau-braune, unglasierte irdene Drehscheibenware mit mittel- bis dunkelgrauem Bruch. Die mittelfeine, homogen im Tonkörper verteilte Quarzsandmagerung tritt in einzelnen Partikeln bis an die Oberfläche und vermittelt eine raue, sandpapierartige Haptik. Um die Quarzsandpartikel, deren Größe ca. 1 mm beträgt, haben sich oberflächliche Craquelées gebildet. Die typische Gefäßform ist der bauchige, relativ dünnwandige Topf mit ausladendem Schulterbereich und auskragendem Karniesrand (Abb. 87). Die Gefäßschulter weist auf der Außenseite tiefere, parallel verlaufende, weich abgesetzte (Dreh-) Rillen auf, die vermutlich als Zierde dienten.

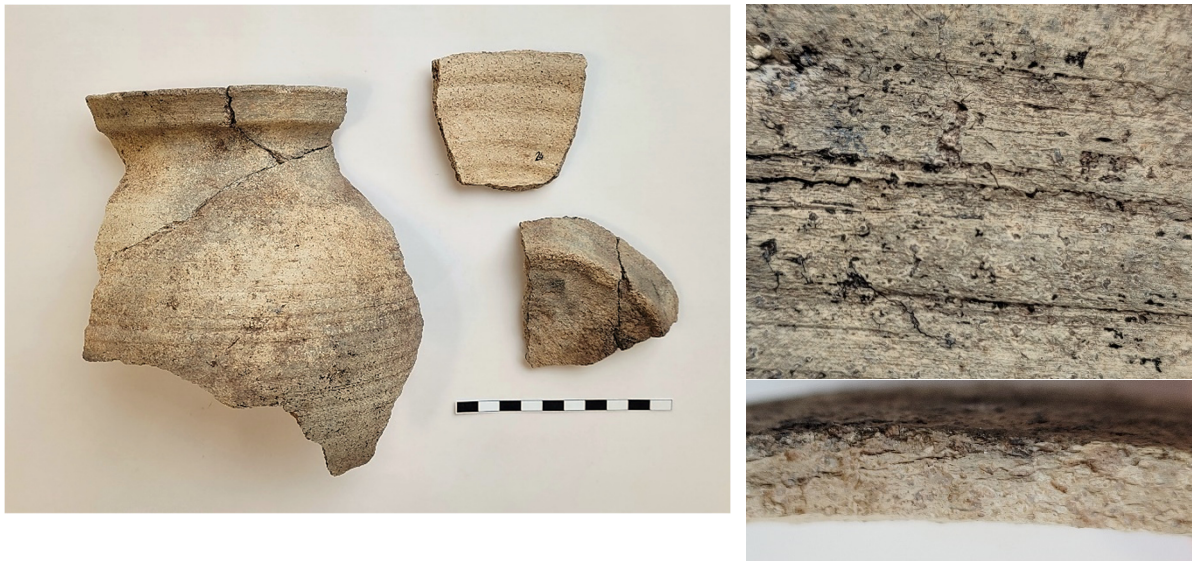
88 (Links oben) Funde Nr. 53, 59 (Abb. 100,13 und 14). Materialgruppe 2, unglasierte Irdenware mit Quarzsandmagerung, Mischbrand. (Rechts oben) (Dreh-) Rillen auf der Außenseite mit schwarzen Schmauchpartikeln. (Rechts unten) Bruchdetail.

Materialgruppe 2 fasst hellere, mischgebrannte unglasierte irdene Drehscheibenware mit grauem, reduziertem Kern und beige-grau-überflammtter Oberfläche zusammen. Wie MG 1 ist sie mittelhart gebrannt, d.h. dass die Oberfläche mit dem Messer, jedoch nicht mit dem Fingernagel ritzzbar ist. Auf der Innen- und Außenseite sind feine, eng parallel verlaufende horizontale Drehrillen zu erkennen, die im Schulterbereich deutlich breiter und tiefer ausgeführt sind. Der Standboden der dünnwandigen Töpfe ist z.T. als Quellboden, der über den Rand der Drehscheibe übersteht, ausgeformt worden und weist weder Bodenmarken noch Abschneidespuren auf. Der ausladende Schulterbereich der Gefäße geht in einen eingezogenen Hals mit leicht ausgestellttem Karniesrand über. Formal vergleichbare Funde der Materialgruppen 1 und 2 stammen u.a. aus Haßfurt.¹⁸⁸

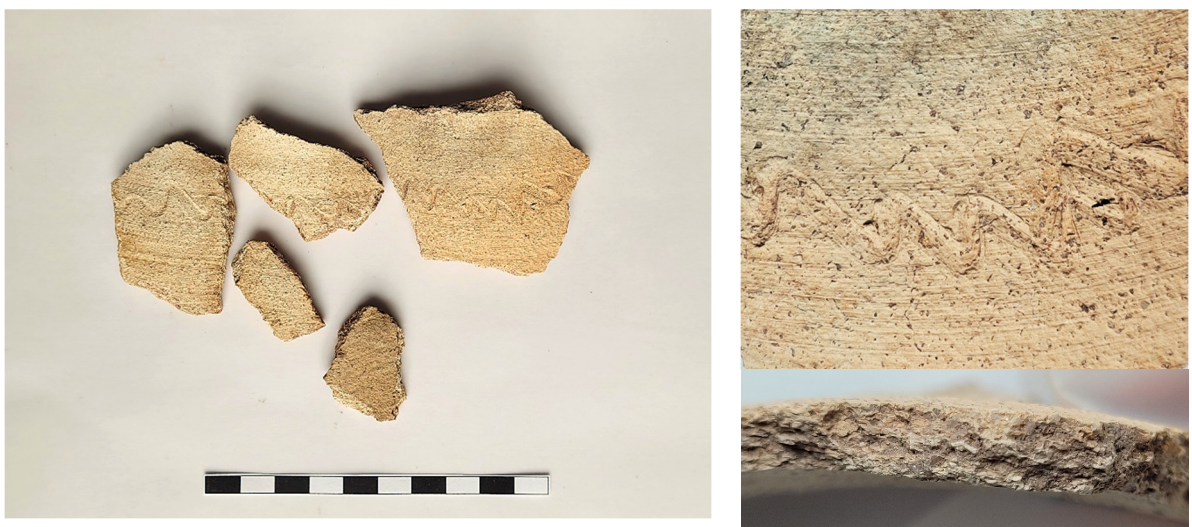
89 (Links) Funde Nr. 23,30, 31, 45 (Abb. 103,24). Materialgruppe 3, unglasierte Irdenware mit Quarzsandmagerung, Oxidationsbrand. (Rechts oben) Außenseite: Drehrillen mit eingeritzter Wellenbandverzierung. (Rechts unten) Bruchdetail.
