Archäologie
des Mittelalters
und der Neuzeit

Uni Bamberg

Feldarchäologische Untersuchungen der ober- und unterfränkischen Burgställe Stufenburg, Windeck und Eltmann

Bamberg 2024

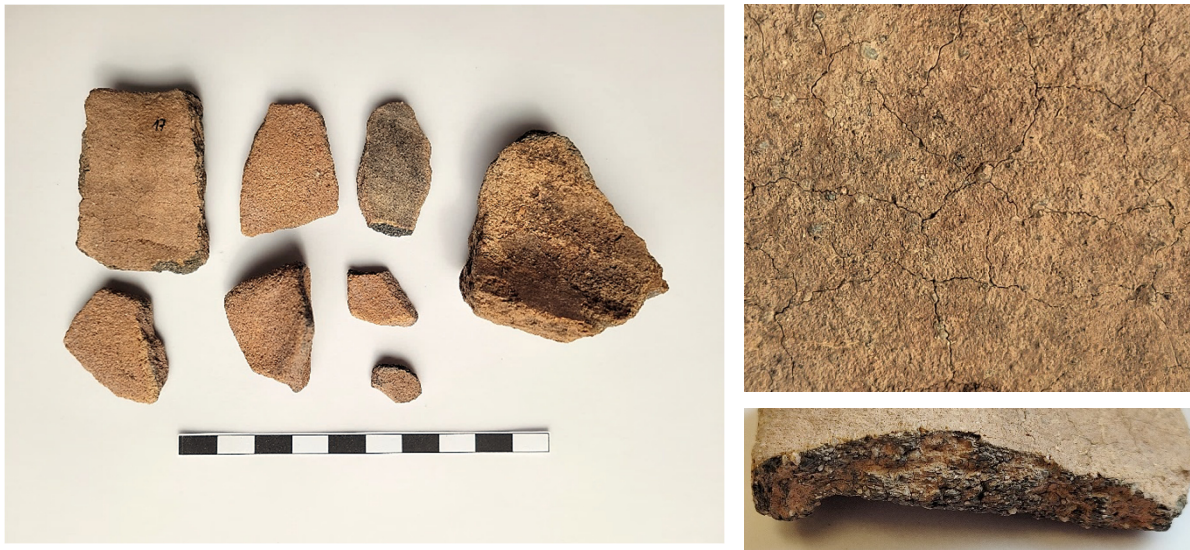
90 (Links) Funde Nr. 17 (Abb. 105,36), 31 (Abb.105,37) und 67 (Abb. 105,38). Materialgruppe 4, unglasierte, engobierte Irdenware mit Quarzsandmagerung, Mischbrand. (Rechts oben) Innenseite: Drehrillen mit eingezitzter Wellenbandverzierung. (Rechts unten) Bruchdetail.

Die keramischen Fundstücke wurden aufgrund technischer Merkmale in Materialgruppen (MG) unterteilt und gruppenweise gezählt. In Einzelfällen haftete der rottonige Keuperlehm fest an der porigen Irdenware an und war nur schwer vom jeweiligen Fundstück zu entfernen (Abb. 90), was die Bestimmung der Materialgruppen erschwerte.

Die Keramikfunde der Materialgruppe 4 bestehen aus nachgedrehter, innen und außen rottonig engobierter unglasierter Irdenware mit einer Magerung aus grobem bis mittelgrobem Sand. Der Bruch erscheint schiefrig und grob. Der im Kern reduziert gebrannte Scherben ist dunkelgrau bis anthrazitfarben, die sehr viel hellere rotbraune, feinkörnigere Oberfläche ist rau und weist z.T. Haarrisse auf. Das Spektrum der Gefäßformen umfasst Kümpfe mit horizontal abgestrichenem, wulstförmig verstärkten Leistenrand und Gefäße mit schulterständigen Bandhenkeln und groben, unregelmäßig geformten, starkwandigen Standböden.

finden sich Übereinstimmungen in der Herstellungsart, der Magerung, der Wand- und Bodendicke, der Brennatosphäre sowie der Haptik der Oberflächen. Das Eltmanner Randstück der Materialgruppe 4 (Abb. 90) ist zumindest formal ein Pendant zu Funden aus Hassfurt und Bamberg, die nach dem Bamberger Fundort am Domberg in die Zeit zwischen Ende des 12. bis Anfang des 13. Jahrhunderts datieren.¹⁹⁶

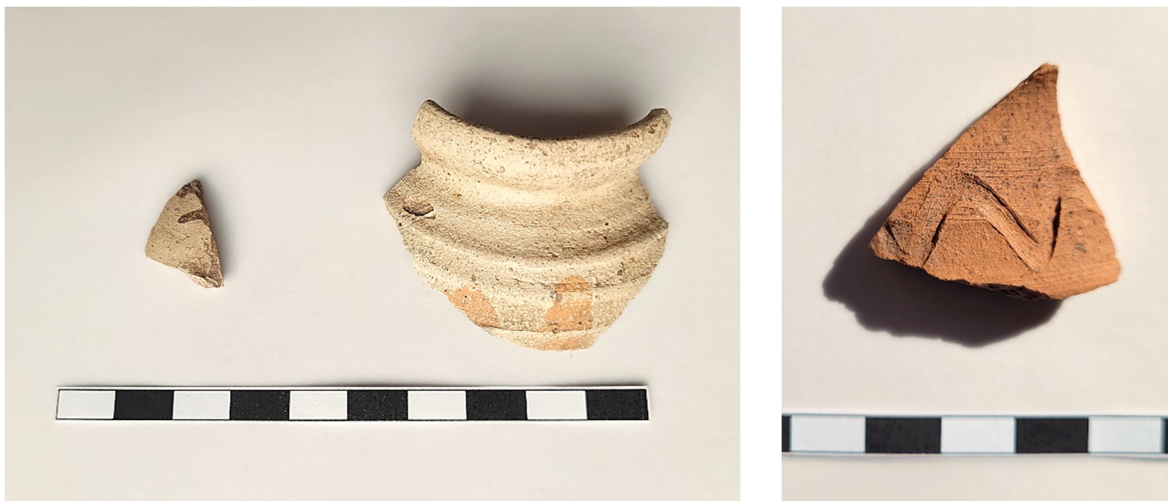
91 (links) Materialgruppe 5, unglasierte, oxidierend gebrannte Feinware mit Engobebemalung. Links: Feinere Variante, MG 5a; rechts: gröbere Variante, MG 5b. Funde Nr. 302 und 61 (Abb. 17,39 und 17,41).

92 (rechts) Materialgruppe 6, unglasierte, klingend hart oxidierend gebrannte Feinware mit Wellenbandverzierung. Fund Nr. 44 (Abb. 17,42).

Materialgruppe 5 umfasst die oxidierend gebrannten, unglasierten irdenen Feinwaren mit rotbrauner Engobebemalung. Diese sind in eine feinere, feinsandig gemagerte und mit rotbrauner Engobe feinlinig bemalte Irdenware (MG 5a) sowie in eine gröbere, mittelsandig gemagerte Irdenware mit orangebrauner Bemalung (MG 5b) unterteilt. Bei den Gefäßen dieser Materialgruppen dürfte es sich um Miniatur- und Tafelgeschirr wie Salbentöpfchen oder Trinkbecher etc. gehandelt haben. Die zur feineren Variante 5a gehörenden Gefäße werden wohl Importware gewesen sein.¹⁸⁹ Zu dieser Materialgruppe gehört auch ein linsenförmiger Spinnwirtel¹⁹⁰, der im Bereich der mittleren Vorburg gefunden wurde.

Ein singuläres Gefäßfragment ist als Materialgruppe 6 bezeichnet und besteht aus feinsandig gemagelter, unglasierter Irdenware. Oberflächen und Bruch der durchgehend oxidierend klingend hart gebrannten, unglasierten Irdenware erscheinen ziegelrot. Die innere und äußere Oberfläche weist feine, parallel horizontal verlaufende Drehriefen auf. Das Gefäß schmückt ein eingeritztes Wellenband auf dem Übergang vom Schulter- zum Halsbereich.

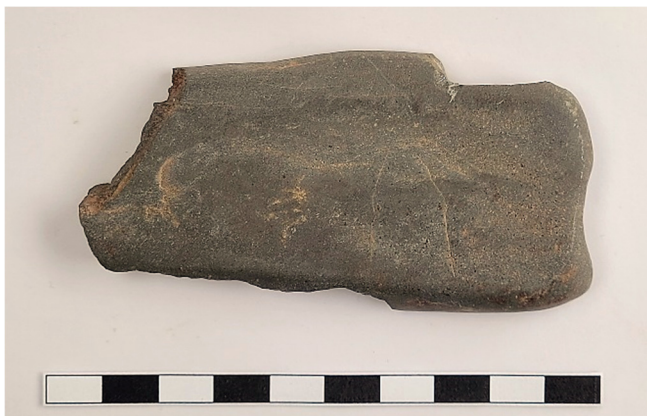
94 Schleifstein, Fund Nr. 43 (Abb. 105,45).

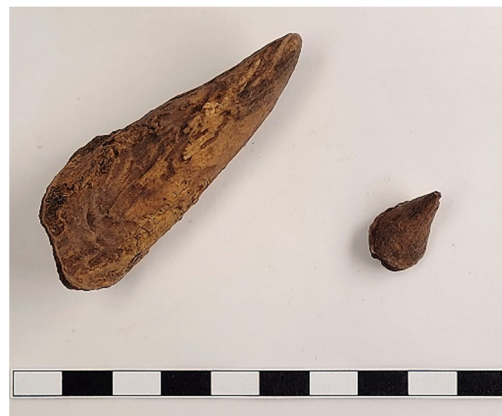
95 Hornzapfen, Fund Nr. 10 und 47.

Im Fundmaterial sind Knochenfunde nur in Form von zwei Hornzapfen(-spitzen) vorhanden, die im Bereich des Grabungsschnitts 1 gefunden wurden. Beide dürften aufgrund des tropfenförmigen Querschnitts von Schafen stammen.¹⁹⁷ Der größere, nur als Bruchstück erhaltene Hornzapfen¹⁹⁸ befand sich im humosen Oberboden und könnte somit auch erst nach der Auflassung der Burganlage an den Fundort gelangt sein. Der kleinere, vollständig erhaltene Hornzapfen eines Bockklammes¹⁹⁹ stammt jedoch aus der Kulturschicht Befund 3 und wurde aus dem Inneren des Hausbereichs geborgen. Dieser Fund ist daher als nutzungszeitlicher Schlachtabfall zu deuten (Abb. 95).

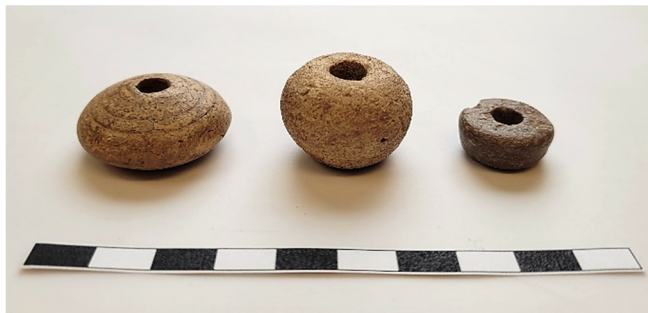
96 Spinnwirtel. (Links) Materialgruppe 5a, Fund Nr. 230 (Abb. 105,42). (Mitte) Materialgruppe 3, Fund Nr. 22 (Abb. 104,35). (Rechts) Stein, Fund Nr. 231 (Abb. 105,43).

Der Spinnwirtel ist ein Lesefund aus dem Areal der mittleren Vorburg und nicht weiter stratifiziert.
