Die Erschließung des Regensburger Domes

durch horizontale Laufgänge
und vertikale Treppenanlagen

Dissertation

Der sogenannte Eselsturm

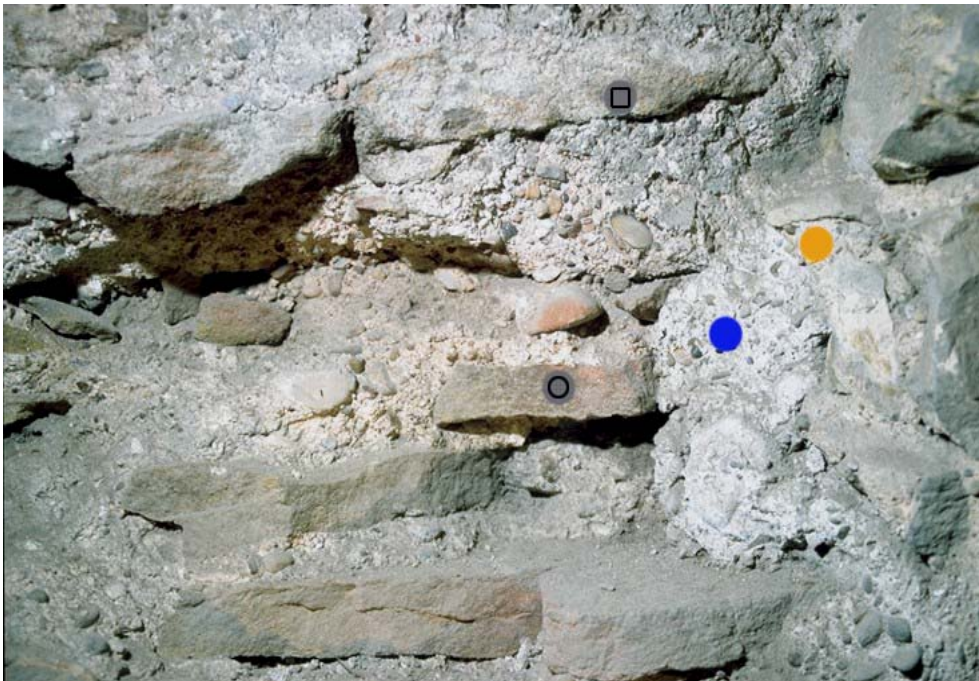
**Abb. 56**

Eselsturm - Grundriß 9, Süden:

In einer von *Karl Zahn* erstellten Sondage ist die Bau- bzw. Arbeitsfuge in Höhe des Wechsels
zwischen einem runden (grau, ○) und einem quadratischen (grau, □) Innengrundriß erkennbar. An
der freigelegten Stelle ist innen der Abschluß der runden Wandung beschädigt. Diese Zerstörung
erfolgte schon in romanischer Zeit, worauf die starke Kalzinierung des aufgebrochenen Mauerwerks
schließen läßt. Rechts der Bildmitte ein Stück gotischer Putz (blau): während der Reparatur der
Spindel wurden beschädigte Teile der Turmwandung überputzt. Rechts im Bild die Aufdoppelung der
Mauer von 1871 (orange), auf der die neue Tonne ansetzt.

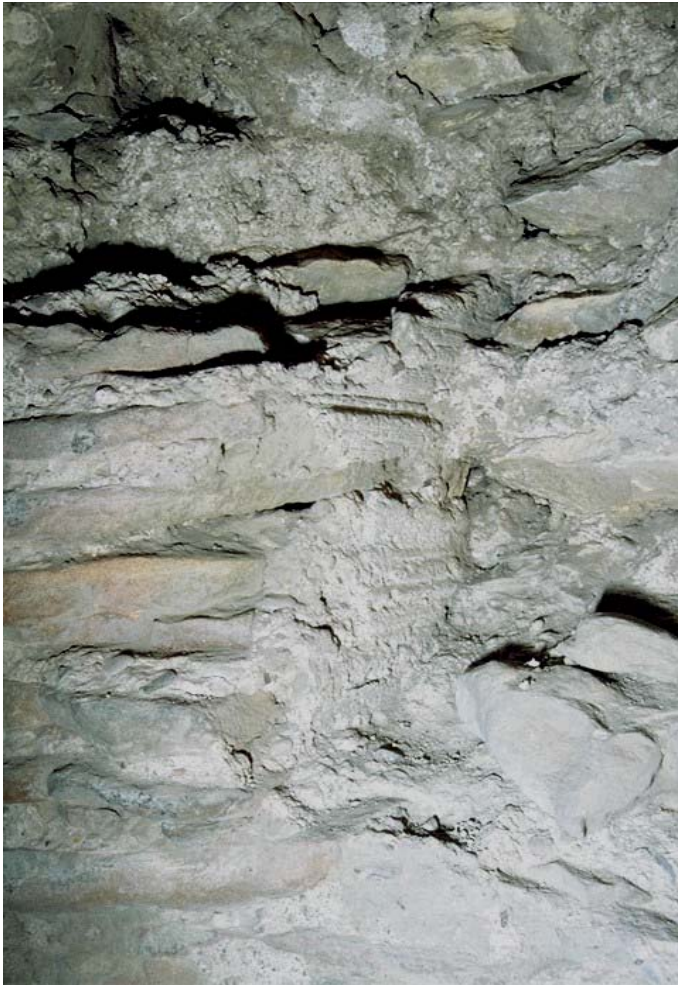
**Abb. 57**

Eselsturm - Grundriß 9, Osten.

Die linke Laibung des während des Baus aufgegebenen Fensters G90 ist durch den Abdruck der Spaltstielen eindeutig erkennbar. Zwischen dem ersten Mörtel und dem der Zusetzung ist kaum ein Unterschied festzustellen.

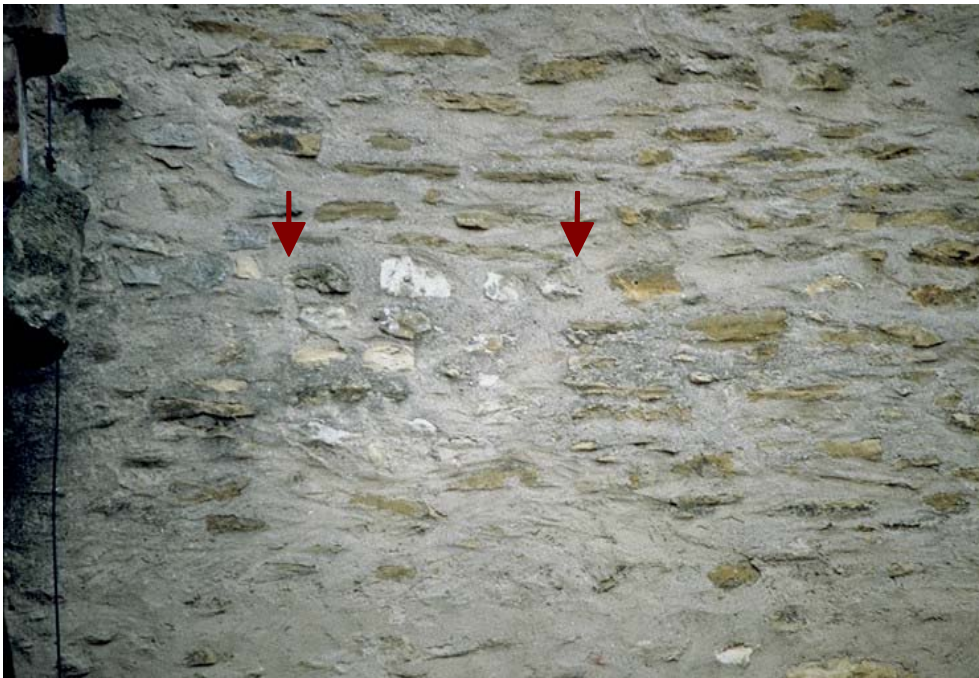
**Abb. 58**

Eselsturm, Ostfassade: das Mauerwerk in Höhe des erst geplanten Fensters G90.

Auch an der Fassade sind die Laibungen zu erkennen, der Bogen war noch nicht ausgeführt bzw. er wurde in der nächsten Phase abgebrochen. Die Zusetzung erfolgte mit einem anderen Steinmaterial als das des aufgehenden Mauerwerks. Von *Karl Zahn* wurde dieser Befund als Hinweis für eine Planänderung erkannt, welche den Wechsel zu einem quadratischen Innengrundriß und das Beenden der Rampe auf diesem Niveau als Folge hatte.

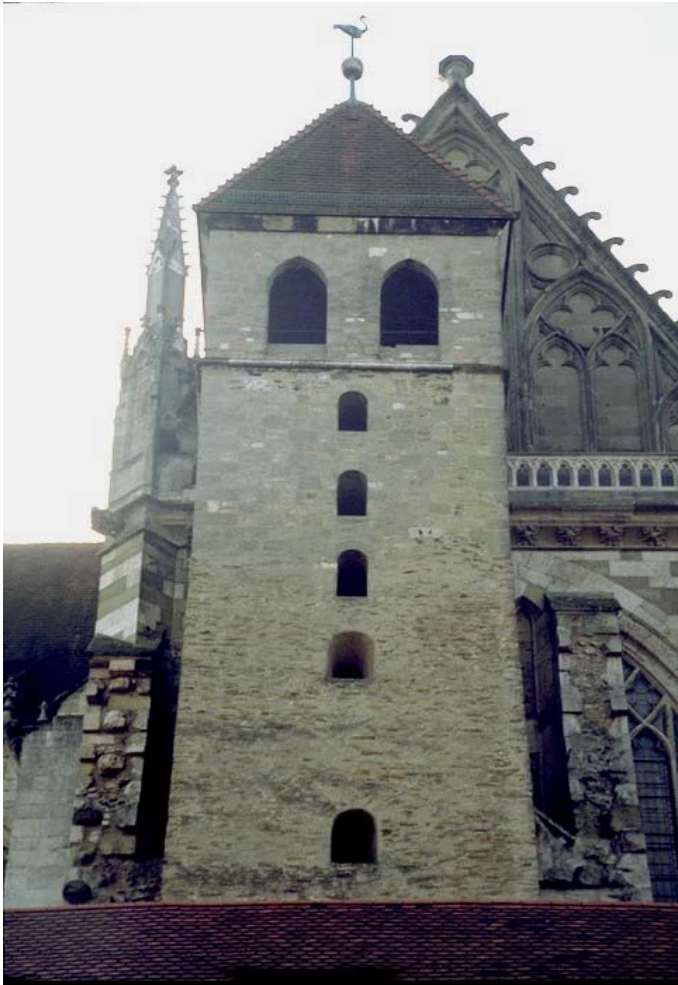
**Abb. 59**

Der freistehende Teil der Nordfassade des Turmes vom Bischofshof aus.

Von unten: die romanischen Fenster G10N und G11N können einen Hinweis auf die Höhe der früheren Geschosse des Glockenstuhls geben. Das romanische Mauerwerk reicht bis zum Kämpfer des Fenster G12N, das beim Umbau der oberen Geschosse 1871 aufgebrochen wurde.

Die oberen Geschosse wurden aus dem für die Maßnahmen des 19. Jahrhunderts charakteristischen grüngrauen Sandstein errichtet, wobei romantisches Bruchsteinmaterial mit eingebaut wurde.

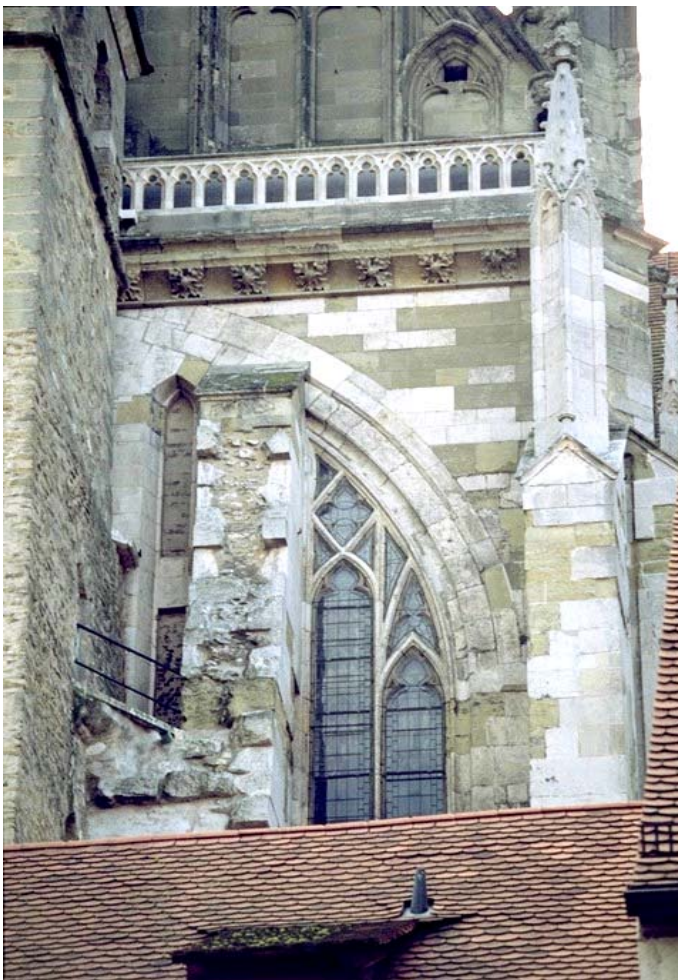
**Abb. 60**

Die Nordquerhausfassade westlich des Eselsturms.

Das Nordquerhaus konnte wegen des Turmes nur teilweise durchfenstert werden. Die hohe Lanzette wurde erst in barocker Zeit zugemauert.

Bei der frühen gotischen Nordturmplanung war ein Abbruch des Eselssturmes bis auf diese Höhe vorgesehen: hinter dem Turm sind nämlich zwei weitere Lanzetten ausgebildet. Auf diese Weise wäre durch die vermutlich mit großen Fensteröffnungen geplanten Obergeschosse des Nordturms auch die innere Nordquerhauswand zu belichten.

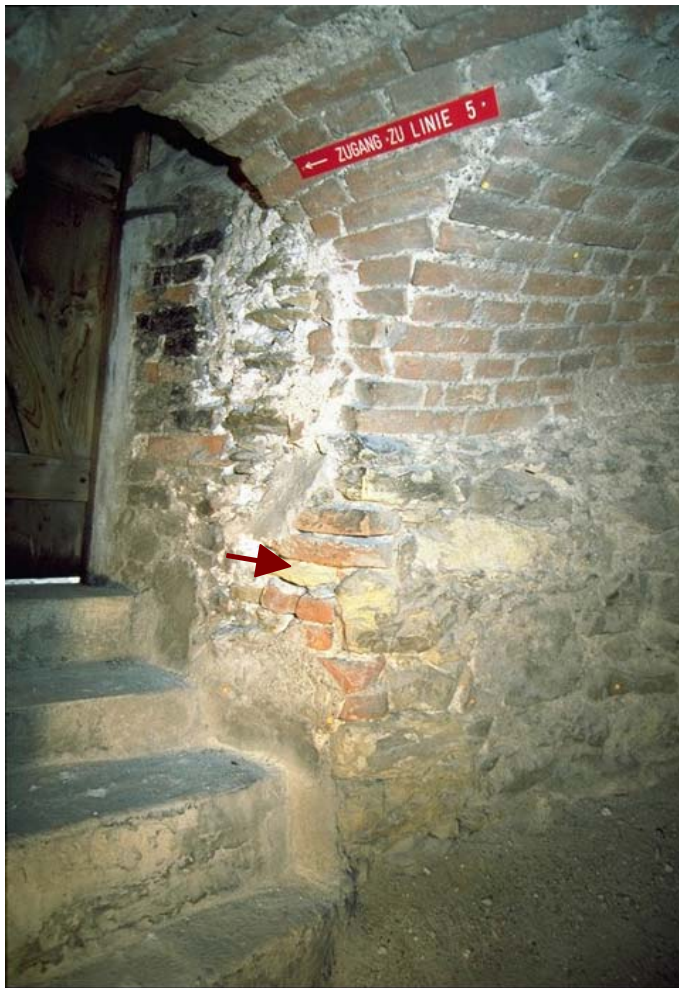
**Abb. 61**

Diese Laibung weist eine Aufdoppelung mit Ziegeln auf, die Ziegel wurden zum Teil der Länge nach halbiert. Aufgrund des Ziegelformats und des verwendeten bröseligen Kalkmörtels wird der Türaufbruch den barocken Reparaturen zugewiesen.

Eselsturm - Grundriß 11, Westen.

Am äußeren Türrahmen ist die barocke Verkleidung der nördlichen Laibung mit gespaltenen Ziegeln zu sehen. Hinter den Ziegeln ist der Putz der romanischen Fensterlaibung teilweise erhalten.

Die romanische Schwelle befand sich etwa in der Höhe, auf der die neue Tonne ansetzt. In Höhe der oberen Stufe dürfte das Niveau des Holzbodens der früheren Geschoßunterteilung gelegen haben.

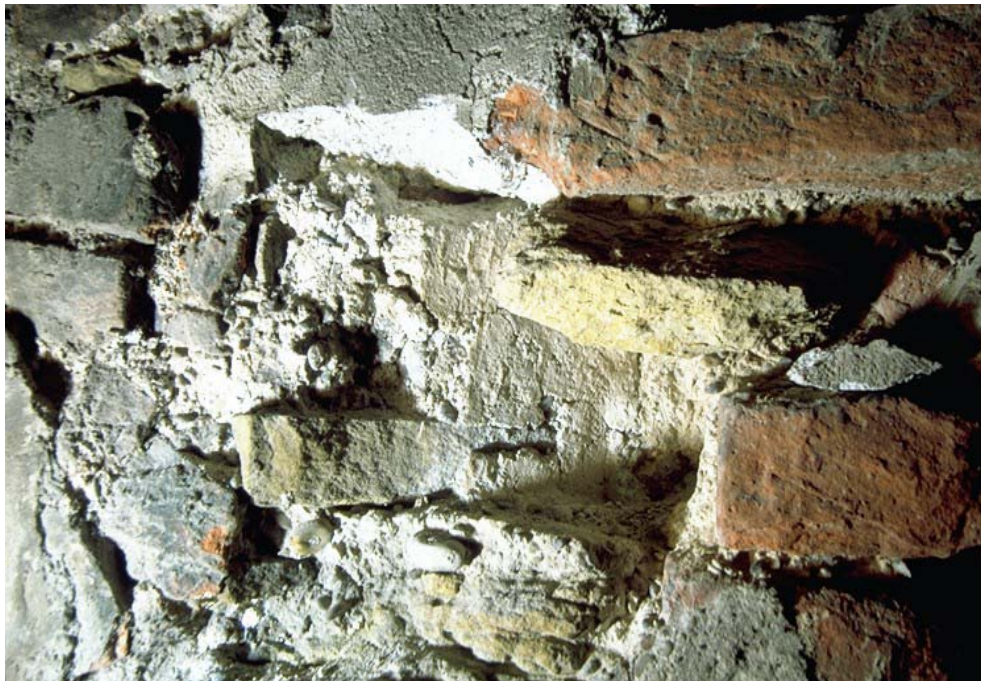
**Abb. 62**

Eselsturm - Grundriß 11, Westen.

An der inneren nördlichen Laibung wurde hinter den Ziegeln des 19. Jahrhunderts ein Mörtelabdruck freigelegt, diese Stelle ist in der Abb. 61 mit einem roten Pfeil markiert. Der Abdruck verläuft schräg zur Laibung, beginnt 9 cm höher als das äußere Niveau der Platten, ist etwa 15 cm hoch und bricht in die Tiefe ab. Möglicherweise ist dieser Abdruck im Zusammenhang mit einem früheren Bodenniveau zu sehen; diese Erklärung wird aber nur unter Vorbehalt formuliert, da der Befund nicht eindeutig ist.

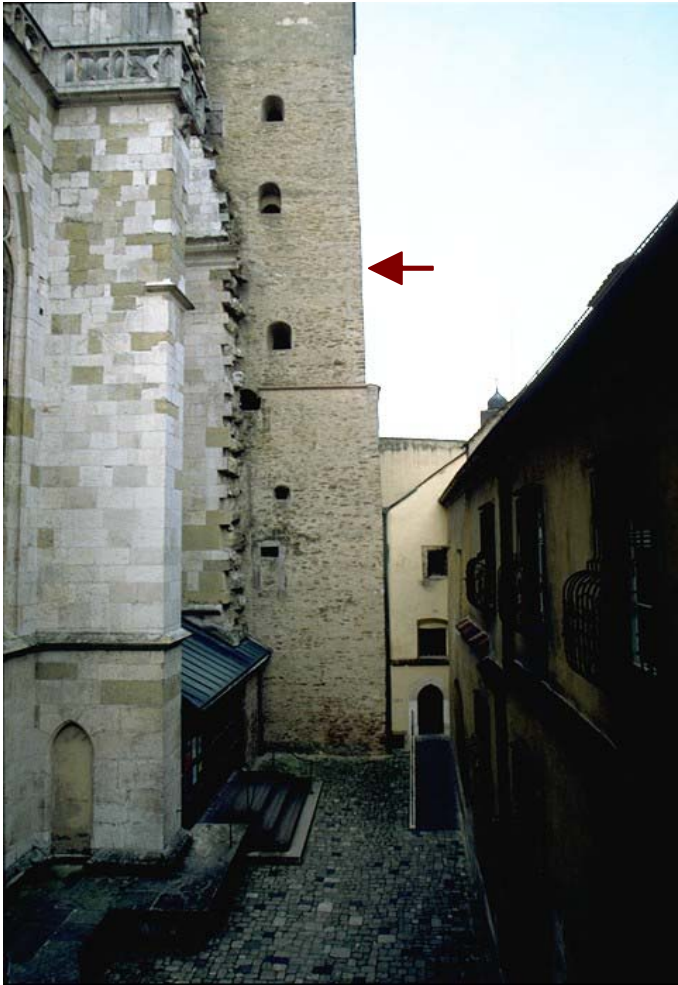
**Abb. 63**

Ostfassade, der mittelalterliche Teil des Turmes.

Von unten:

- die zwei gotischen Fensteraufbrüche G50 und G60
- das romanische innere Fenster G70 in Höhe des Mauerrücksprungs für den ehemaligen Dachstuhl, und das romanische Fenster G80
- das bauzeitlich aufgegebene Fenster G9N (in Höhe des roten Pfeils)
- das Fenster G100, im Inneren durch die Rampe von 1871 vorgeblendet
- das Fenster G110 und der Ausgang auf die Fenstergalerie G11SO.

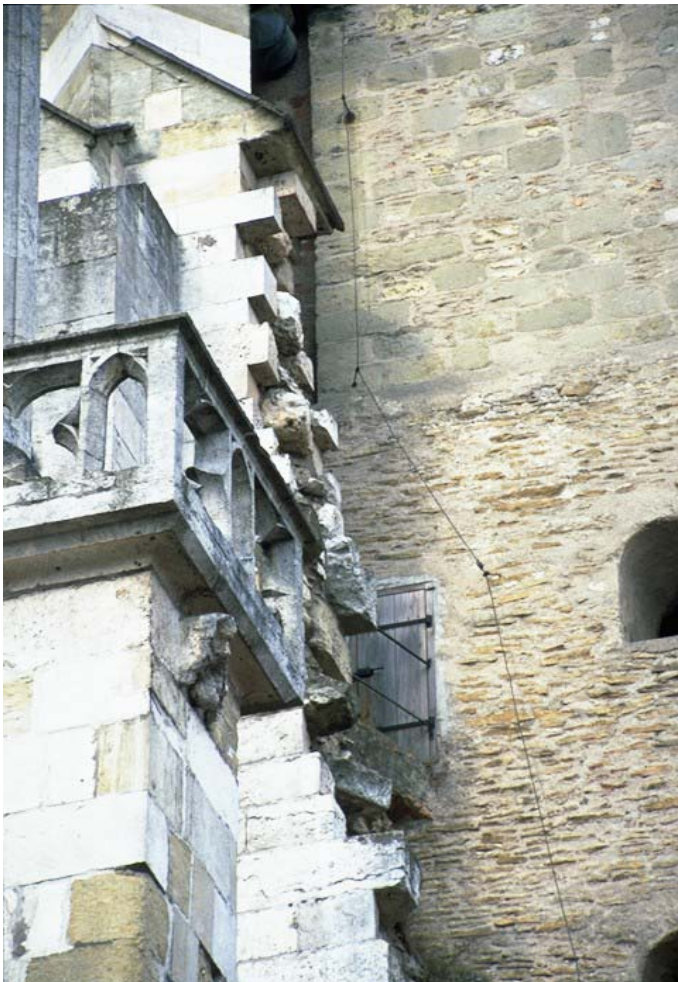
**Abb. 64**

• Die östliche Ummantelung reicht nicht so weit nach Norden wie die westliche, deswegen wäre es hier nicht möglich, die Fenstergalerie durch den Umbau des Fensters G11O zu erschließen. Direkt an der südöstlichen Innenecke des Turmes wurde ein Durchgang mit einer Breite von etwa 50 cm schräg durch das Mauerwerk aufgebrochen. Für die neuen Laibungen wurden teilweise Ziegel verwendet, mit Ziegeln wurde außerdem der "Balkon" vor dem Ausgang verlegt. Das Ziegelformat und das Mörtelmaterial bezeugen einen Aufbruch in barocker Zeit.

Eselsturm, Ostfassade:
der Ausgang G11SO auf die
Fenstergalerie.

Vermutlich erfolgte der Türaufbruch erst in barocker Zeit, bis dahin hätte der Eselsturm auf diesem Niveau nur durch das Fenster G11S zugänglich sein können, vorausgesetzt dessen Sohlbank wäre zu diesem Zweck aufgebrochen worden.

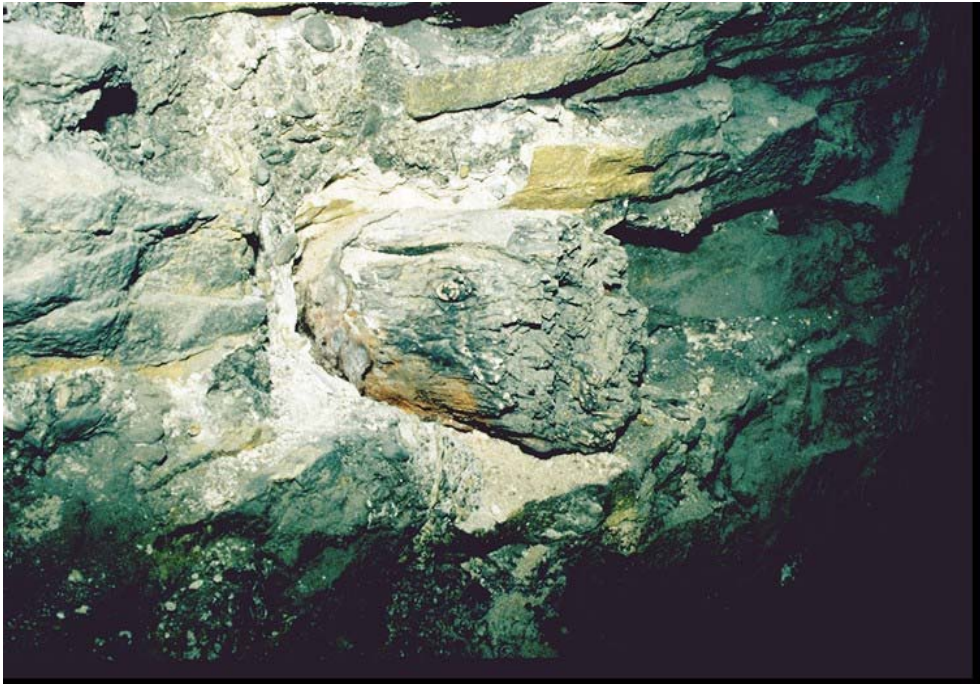
**Abb. 65**

Eselsturm - Grundriß 11: ehemalige Südfassade.

Die Abbildung zeigt ein romanisches Gerüstholz, das sich in der ehemaligen Südfassade des Eselsturmes, östlich des Fensters G11S, noch in seiner bauzeitlichen Lage befand.

Der Balken mißt einen Durchmesser von 14 cm und eine Länge von 60 cm. Aufgrund der wenigen gleichmäßig ausgebildeten Jahrringe konnte die im Sommer gefällte Tanne nicht datiert werden.

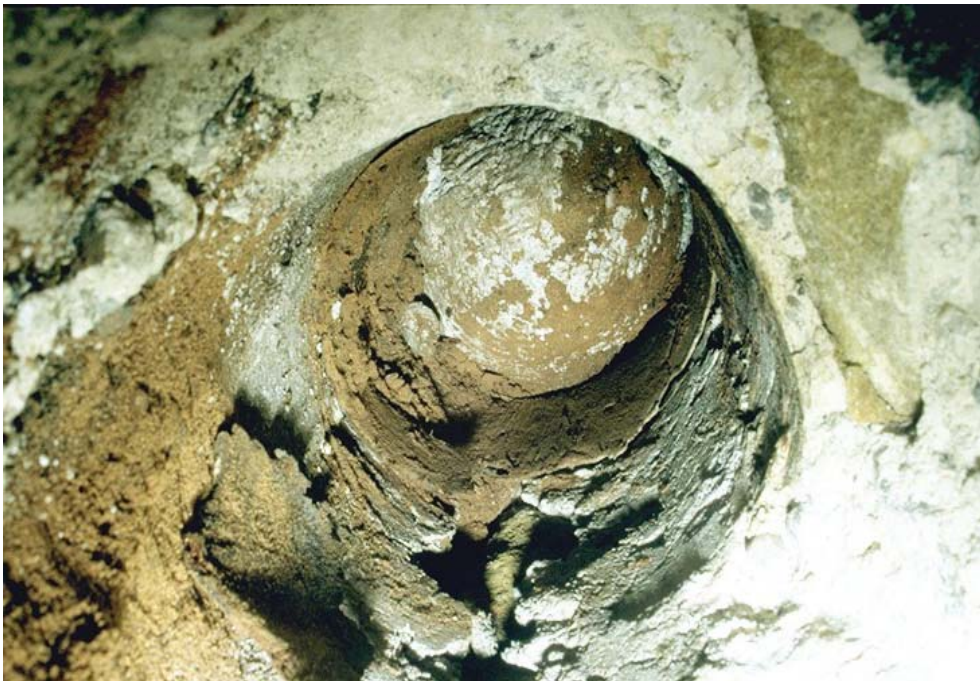
**Abb. 66**

Eselsturm - Grundriß 11: ehemalige Südfassade.

Im Bild ist der Abdruck des romanischen Gerüstbalkens nach dem Ausbau zu sehen.

Das Balkenende hinterließ einen kegelförmigen Abdruck, für den keine Erklärung gefunden werden konnte. Beim Ausbau blieb ein Teil der Rinde im "Gerüstloch".

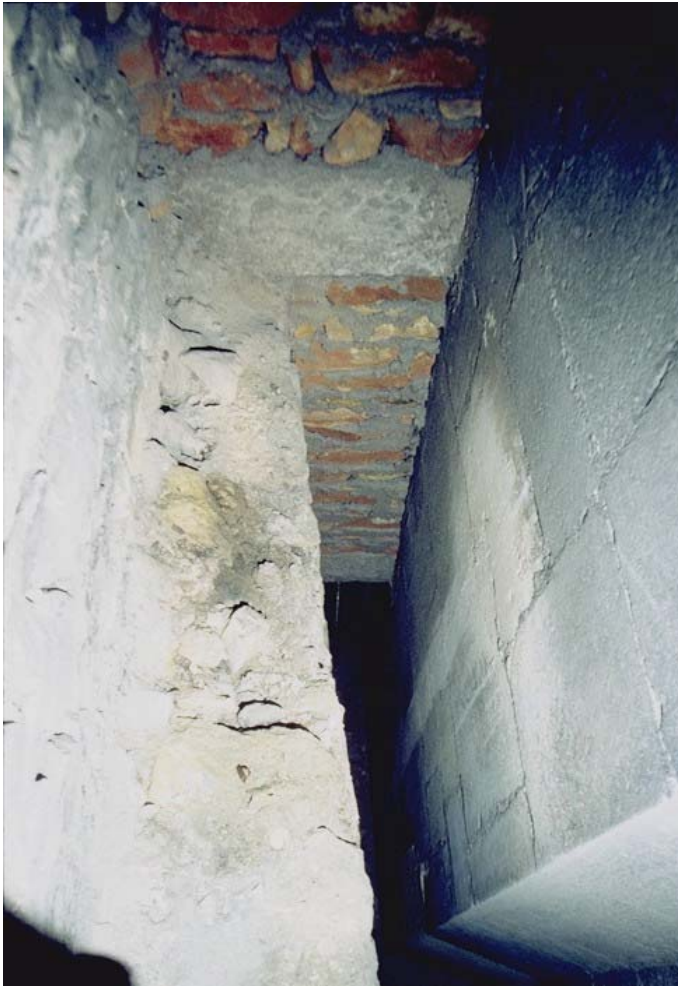
**Abb. 67**

Eselsturm - Grundriß 12:
Abschluß der romanischen
Südwand zwischen Eselsturm und
Nordquerhaus.

Die Südwand der oberen Geschosse des
Eselsturms aus dem 19. Jahrhundert ist
in etwa 70 cm Abstand parallel zur Nord-
fassade des Querhauses errichtet.

Im Foto (Blick von oben, in Richtung
Osten) ist die freistehende Mauerkrone
der romanischen Südwand zu sehen.
Rechts unten ist die Laibung der öst-
lichen Lanzette der Nordquerhausfassade
erkennbar.
