# Die Erschließung des Regensburger Domes

durch horizontale Laufgänge  
und vertikale Treppenanlagen

Dissertation

## **Bildband 1**

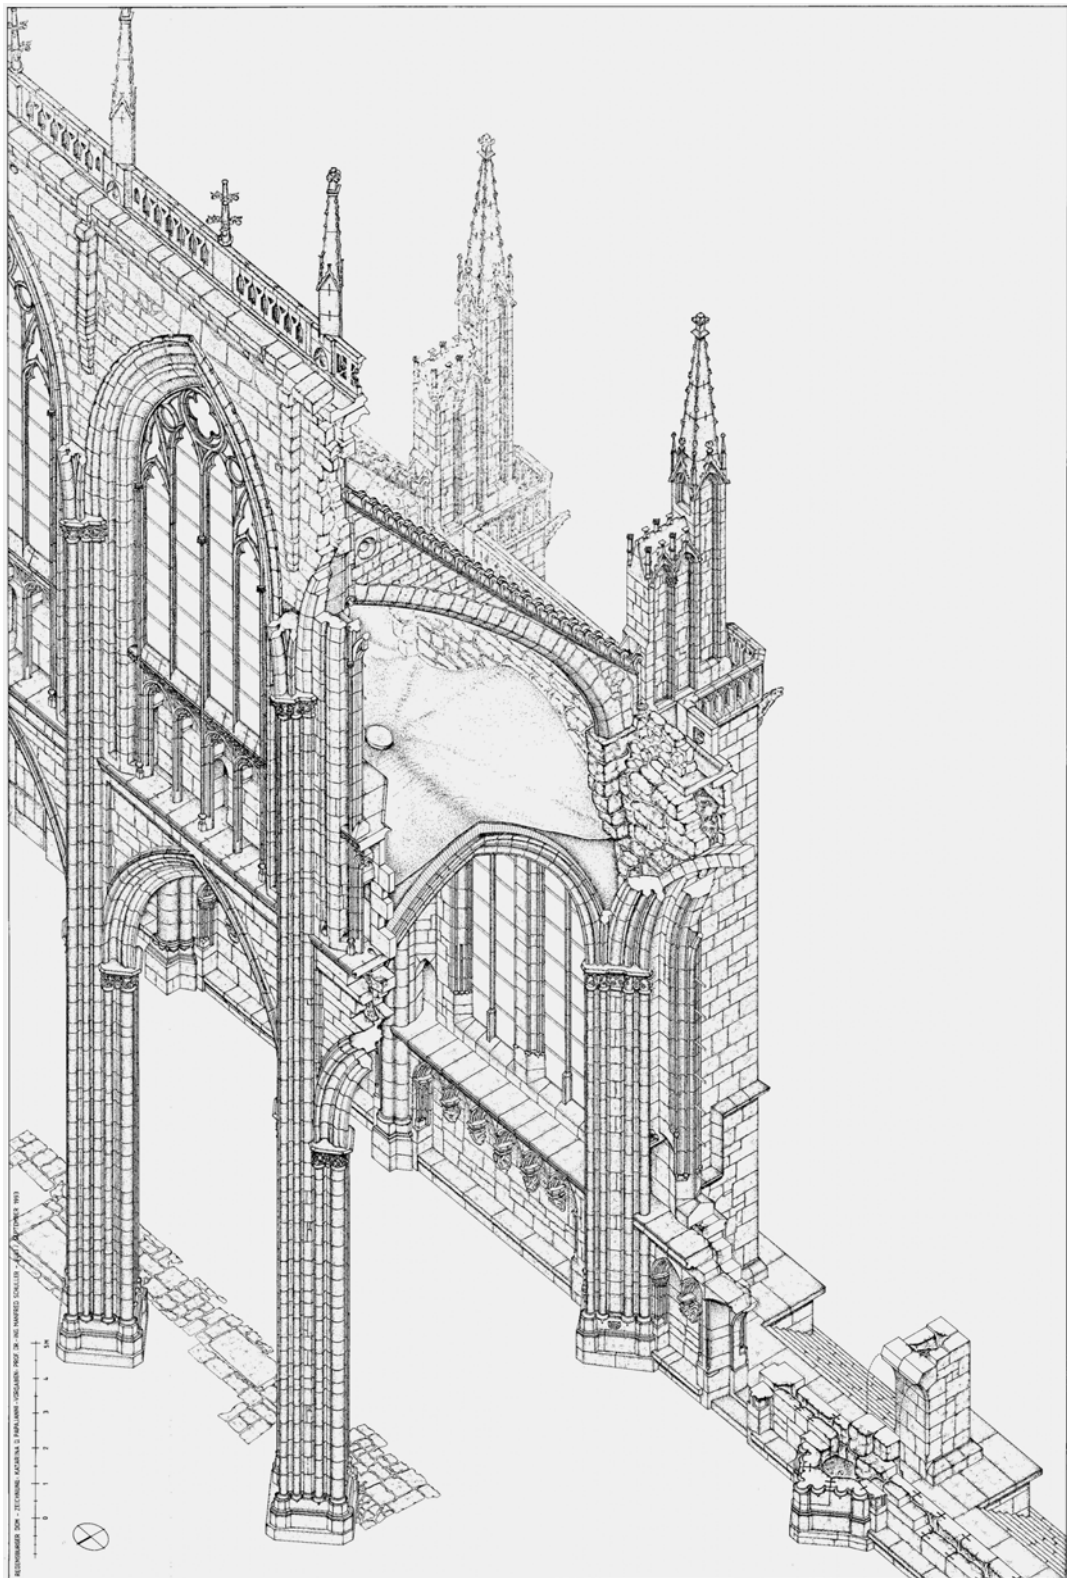
**Abb. 1**

Regensburger Dom, Schnittzeichnung zum Architektursystem.

Der axonometrische Schnitt verläuft durch das 3. Joch von Osten des südlichen Seitenschiffes.

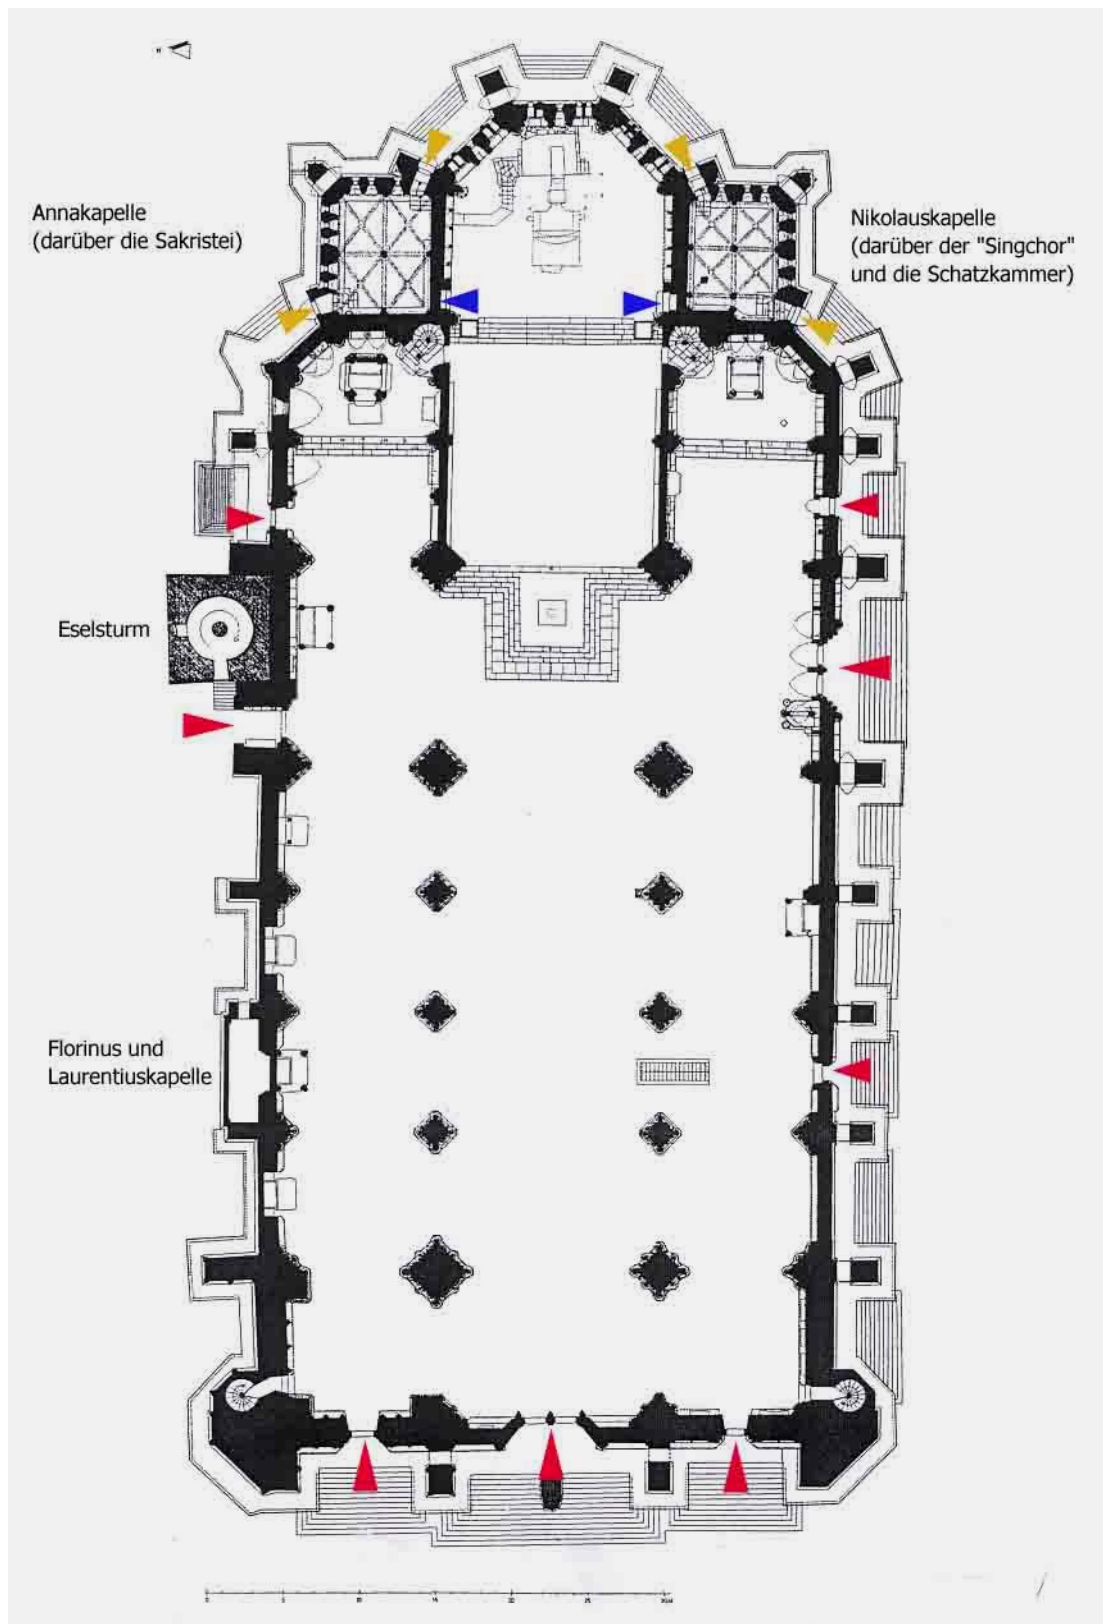
**Abb. 2**

Regensburger Dom, Grundriß im Maßstab 1:500, Schnittebene über der unteren Sockelzone.

Portale und Pforten wurden mit Pfeilen gekennzeichnet.

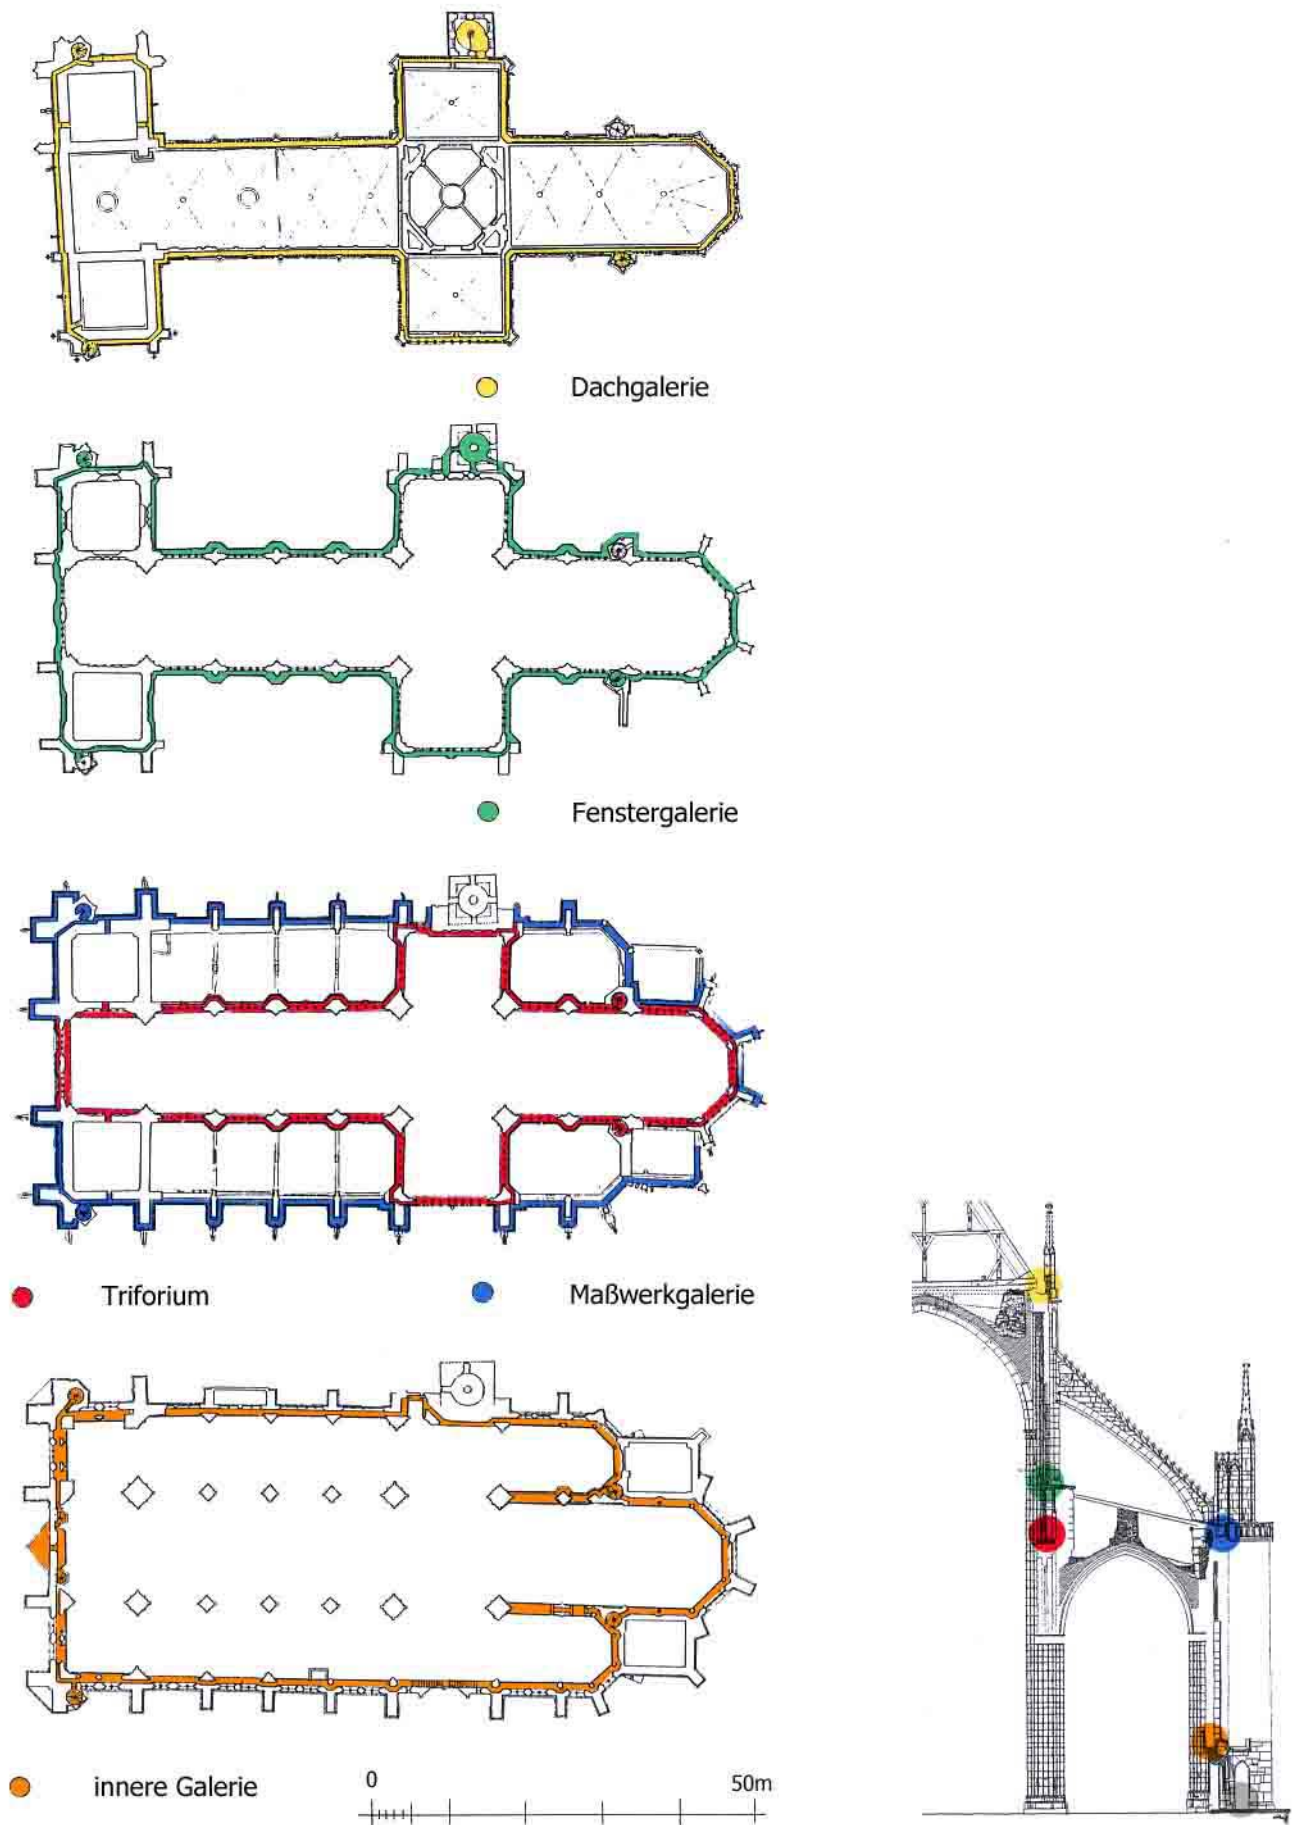
**Abb. 3**

Schematischer Verlauf der oberen Galerien des Regensburger Domes im Maßstab 1:1000.

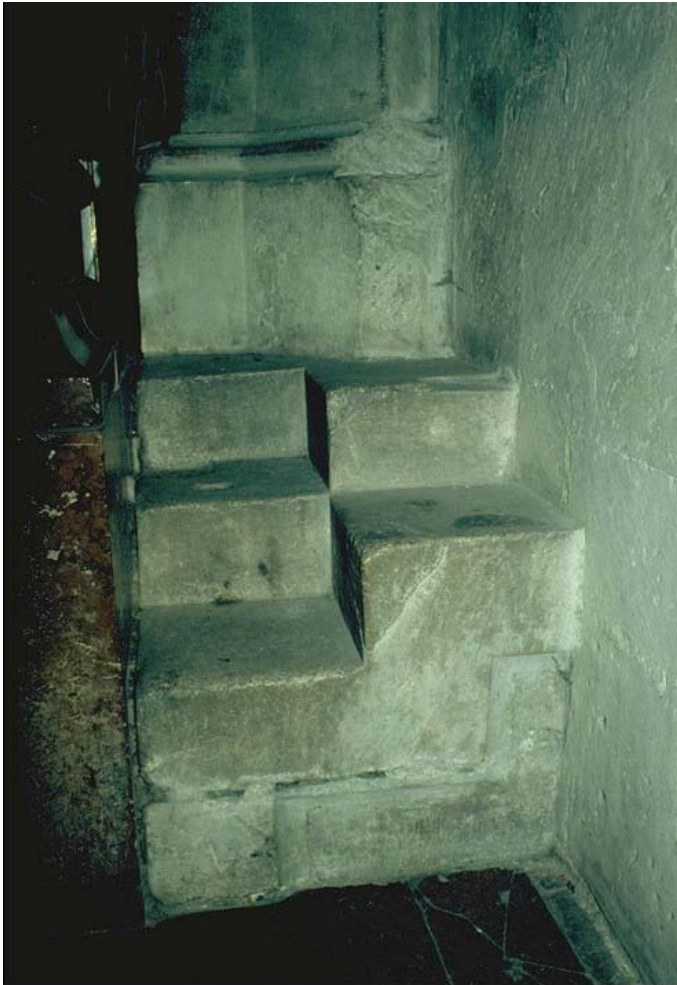
**Abb. 4**

Regensburger Dom, Hauptchor:  
südlicher Anschluß der  
ehemaligen Stufen zum  
Sanktuarium.

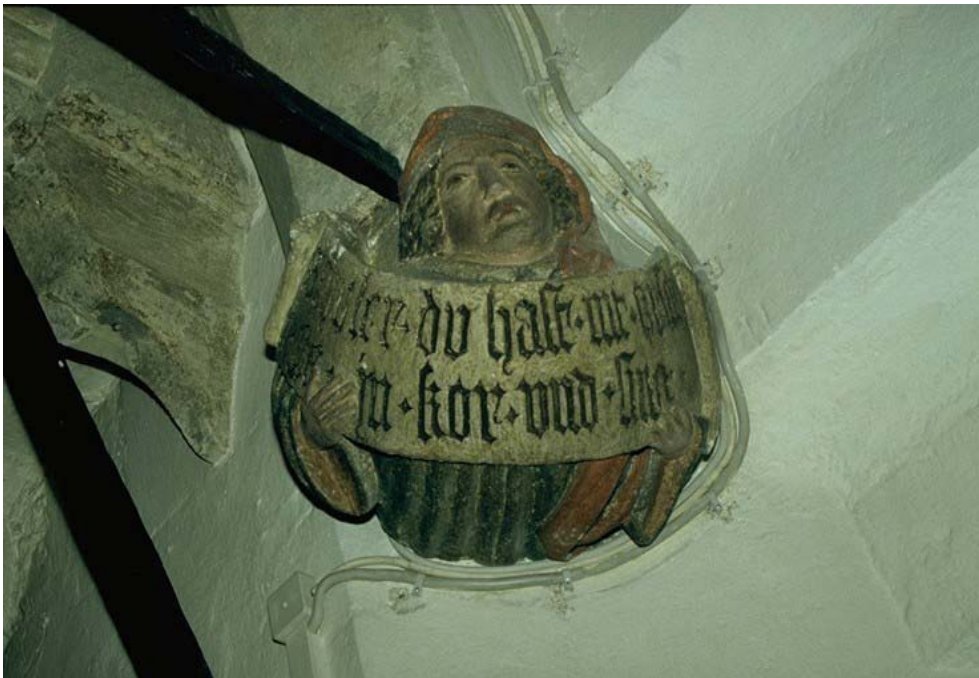
**Abb. 5**

Figürliche Konsole im heutigen Winterchor, südlich des Sanktuariums.

Die Inschrift auf der Konsole weist auf die frühere Funktion des südlichen Choranbaues als „Singchor“ hin.

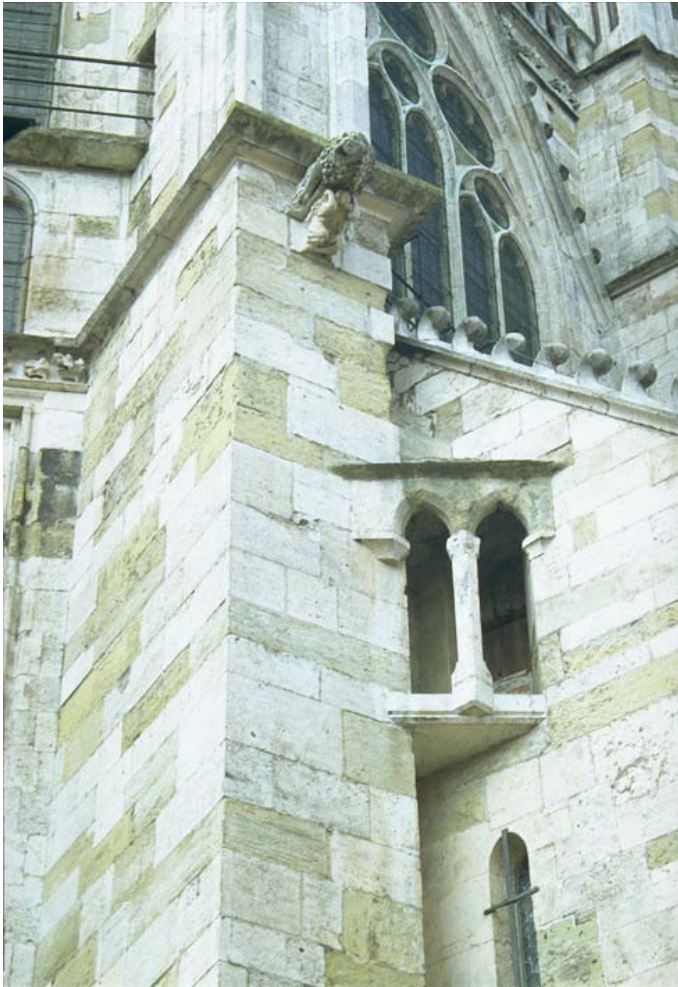
**Abb. 9**

Nordöstlicher Strebepfeiler des Hauptchorpolygons und Ostfassade der Sakristei.

Das Biforium, hinter dem eine Glocke aufgehängt war, ist über das Dach der Sakristei zu erreichen.

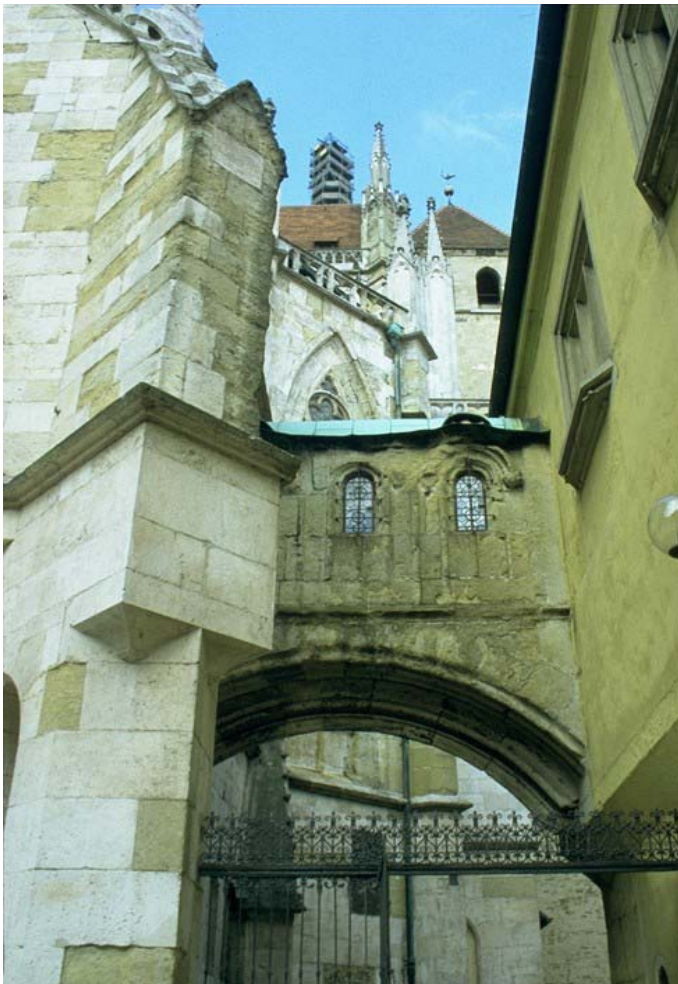
**Abb. 10**

Blick von Osten auf den Schwibbogen, der die Sakristei und das Domkapitelhaus verbindet.

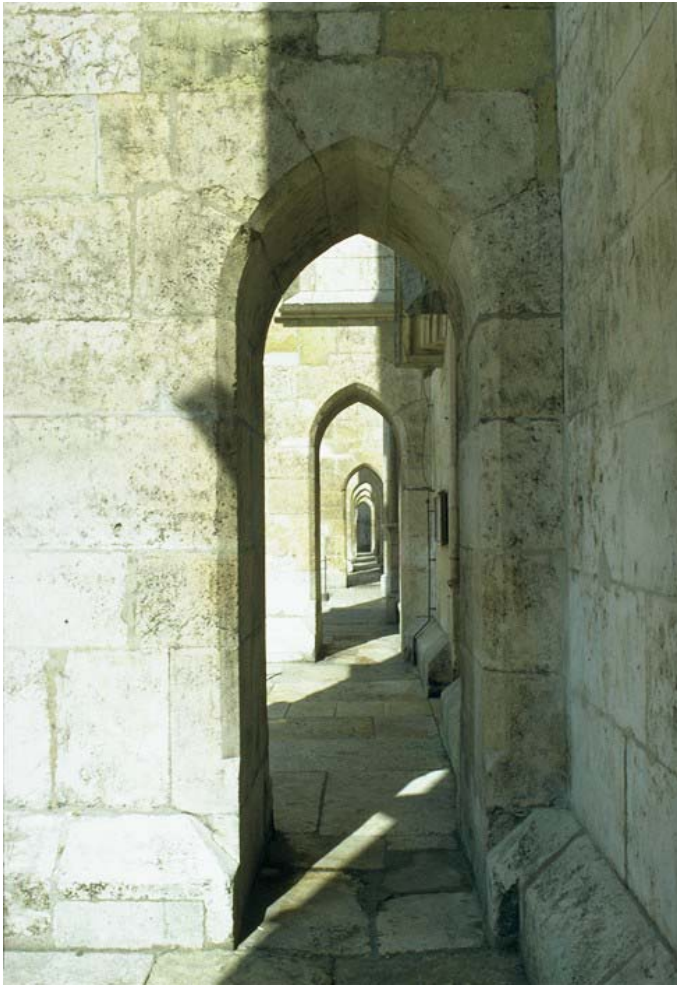
**Abb. 11**

Durchgänge durch die Strebepfeiler auf dem Sockel des südlichen Seitenschiffes, Blick nach Westen.

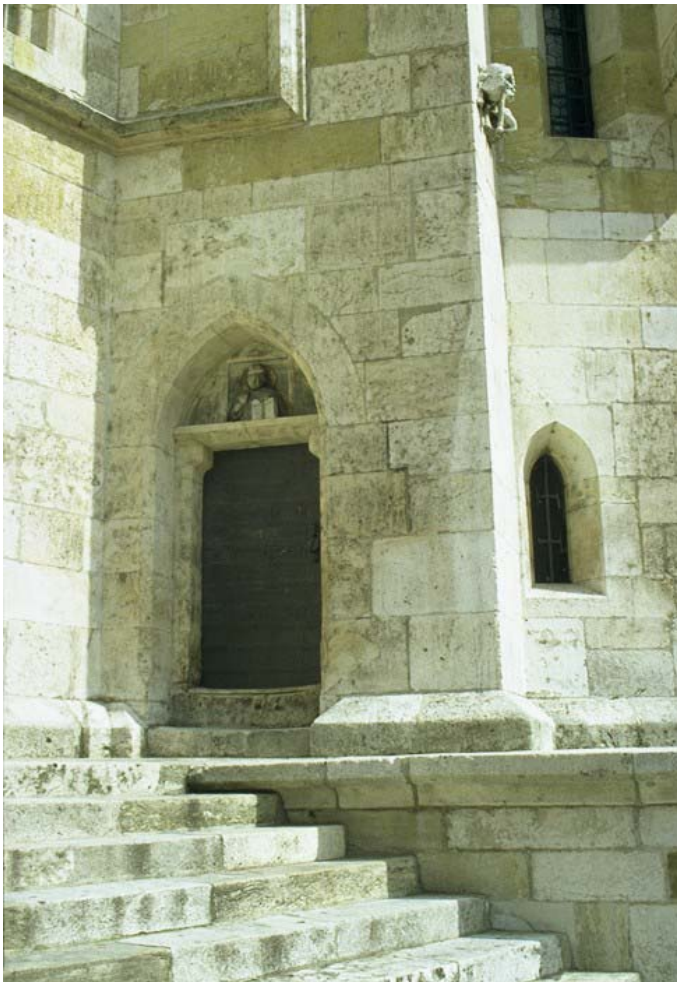
**Abb. 12**

Der westliche Eingang in die Nikolauskapelle im südlichen Choranbau.

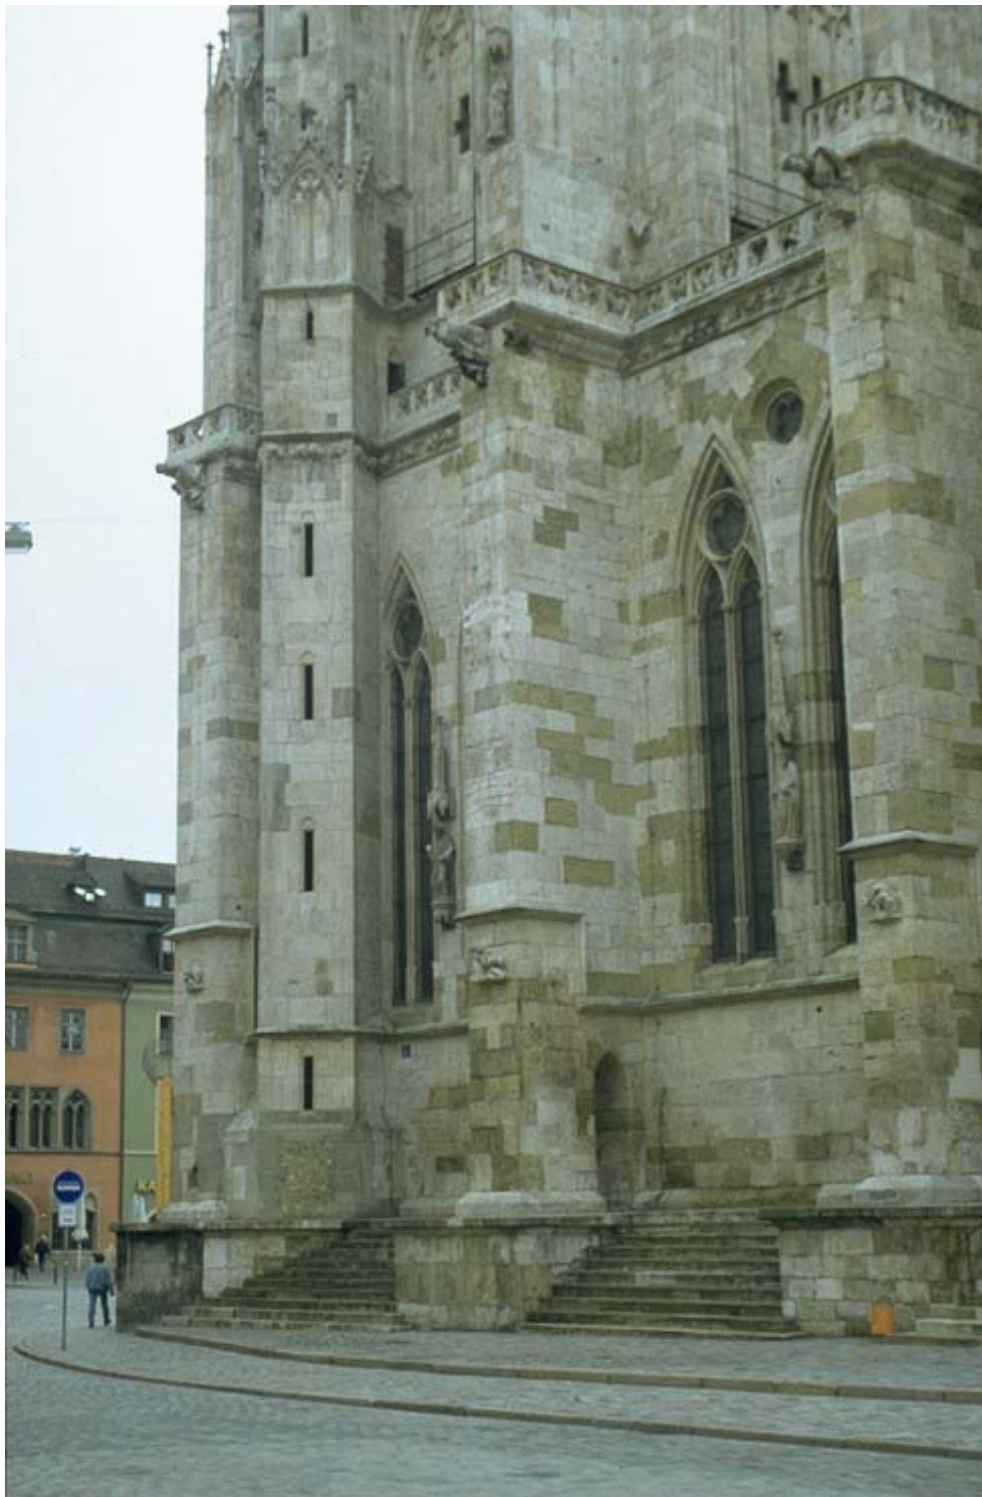
**Abb. 13**

Regensburger Dom, Südfassade: Blick auf das Trepentürmchen des Südturmes.

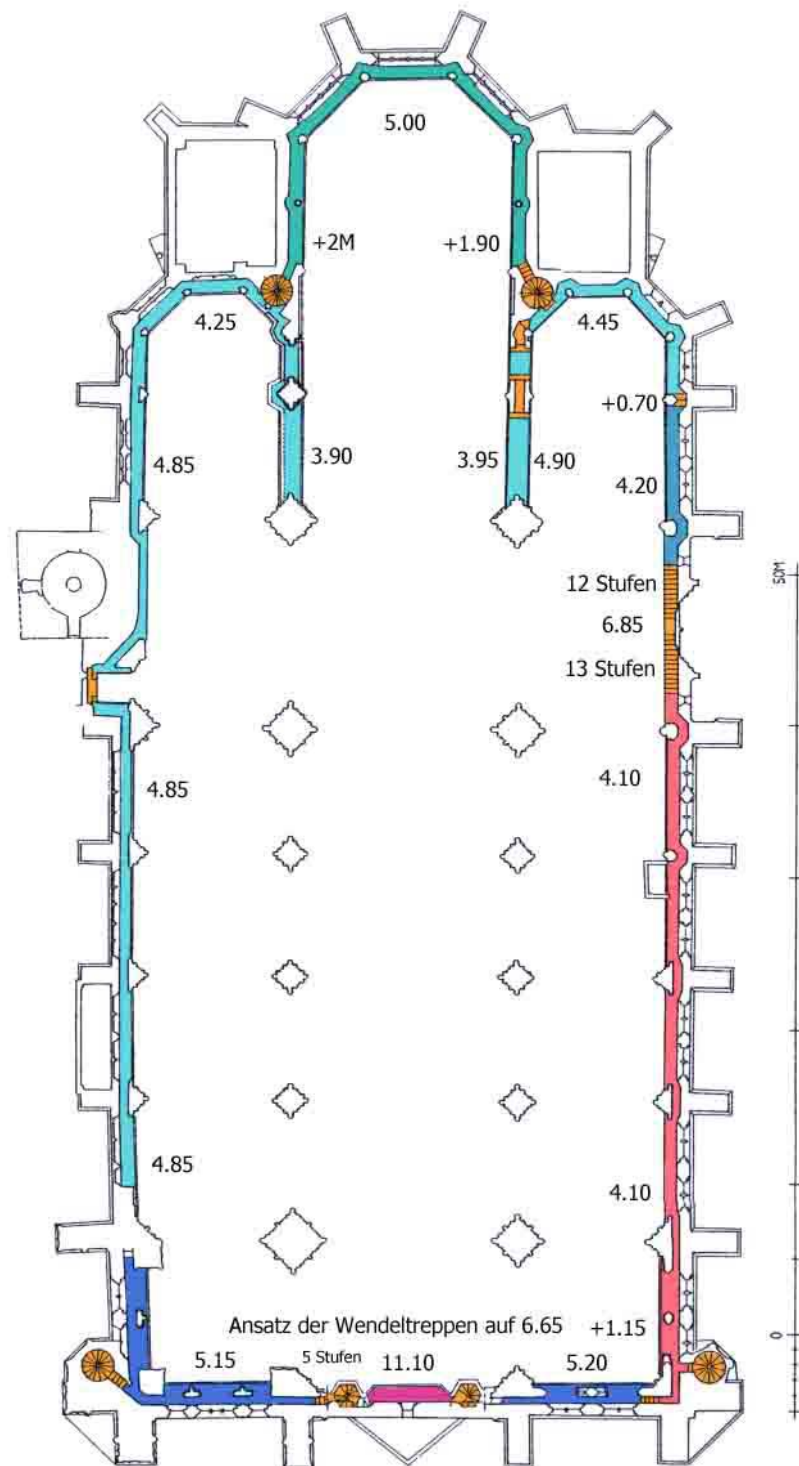
**Abb. 14** Der Verlauf der inneren Galerie.

In einem schematischen Grundriß der inneren Galerie im Maßstab 1:500 wurden die verschiedenen Laufebenen farblich kartiert; die Höhenangaben im Plan wurden vom jeweiligen Fußbodenniveau aus gemessen. Mit orange Farbe wurden die Treppenanlagen und die Stufen gekennzeichnet.

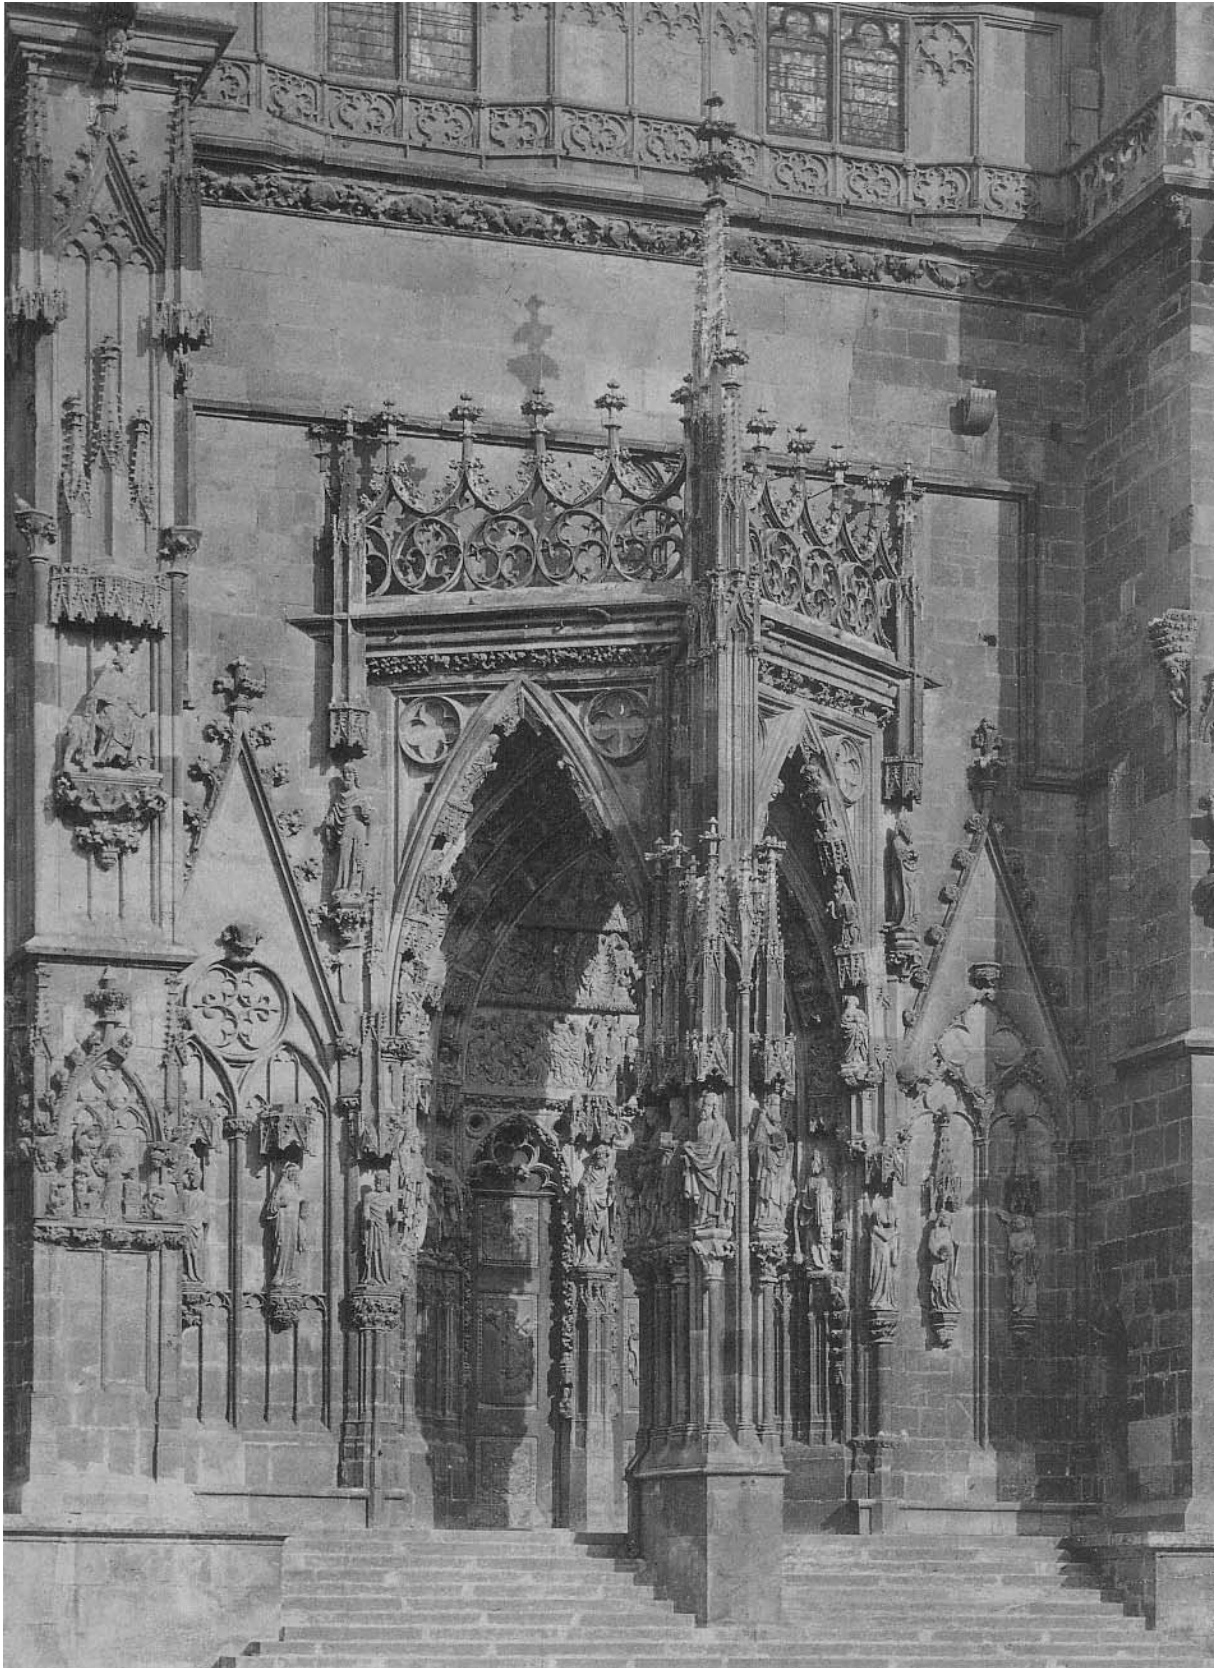
**Abb. 17** Das Hauptportal mit der „Triangel“-Vorhalle. Um 1385 – um 1410/15.

Die Plattform auf der Dreiecksvorhalle ist in Verbindung mit der inneren Galerie zu begehen.

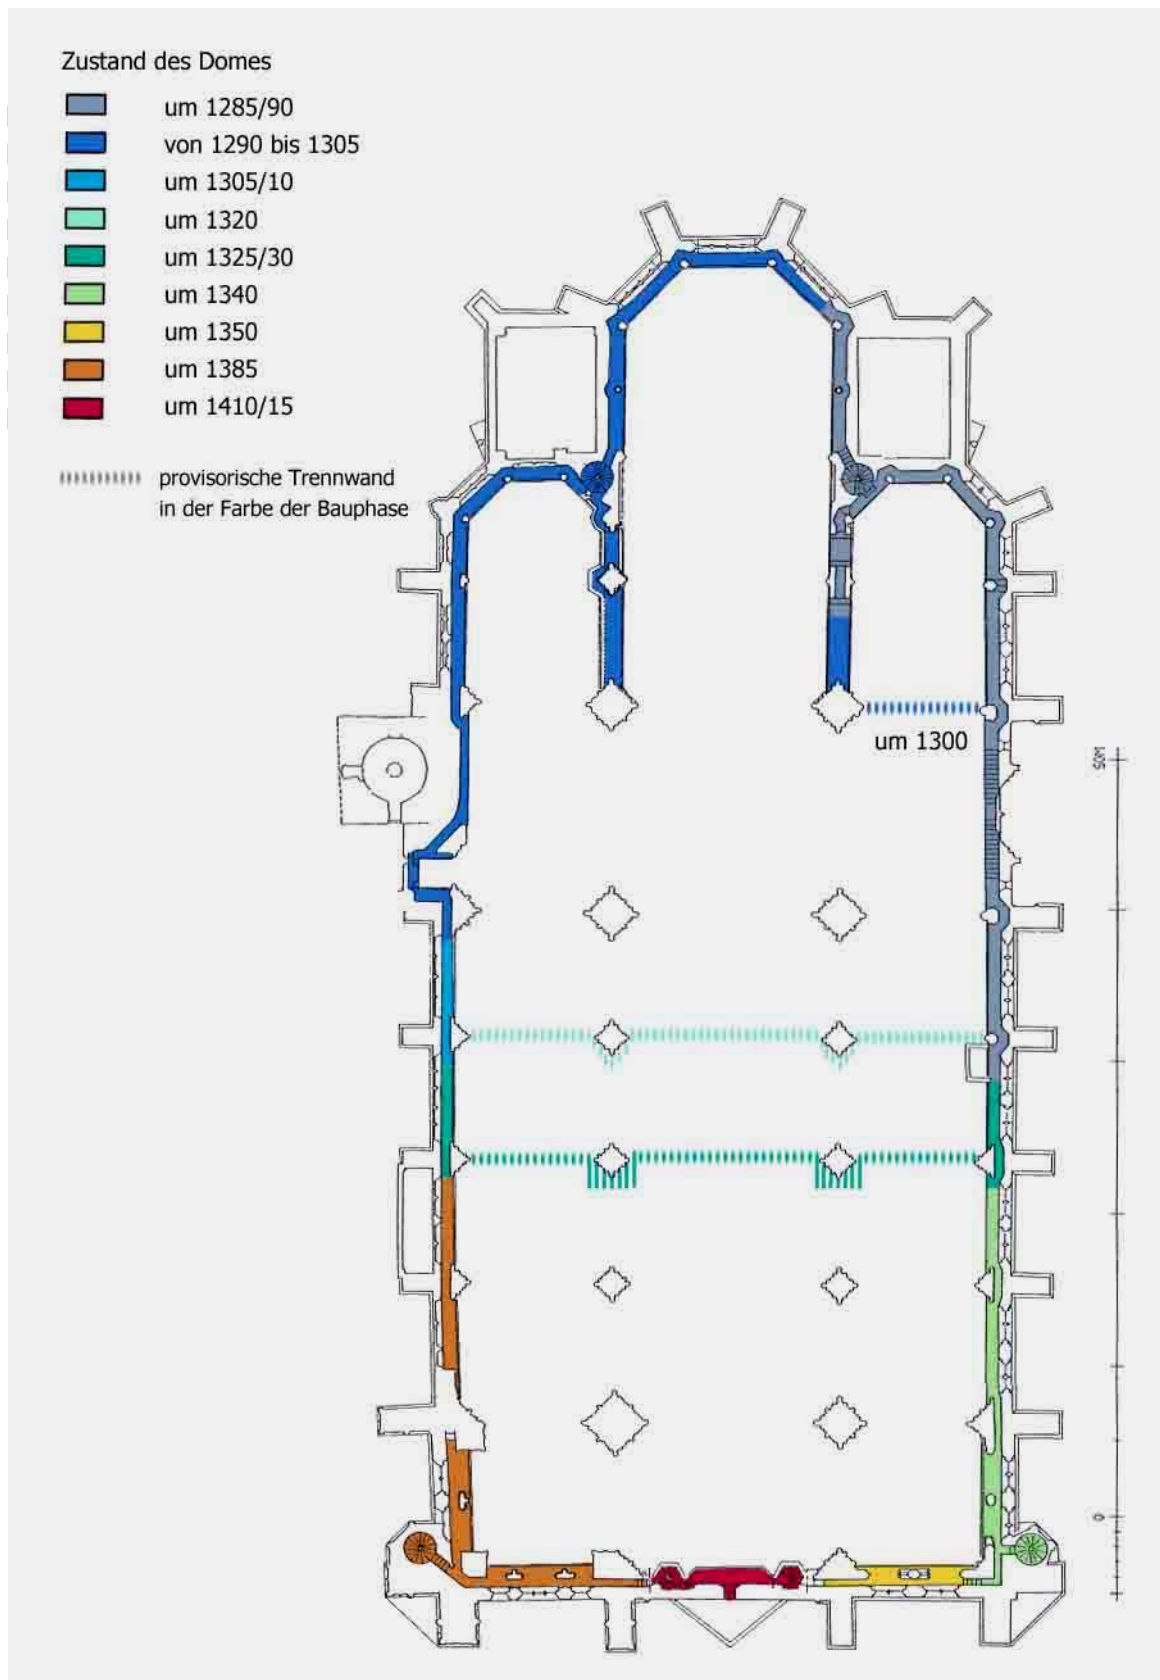
**Abb. 18**

Baualtersplan der inneren Galerie im Maßstab 1:500,  
auf Grundlage der im Rahmen des Forschungsprojektes der Universität Bamberg erarbeiteten  
Baugeschichte.

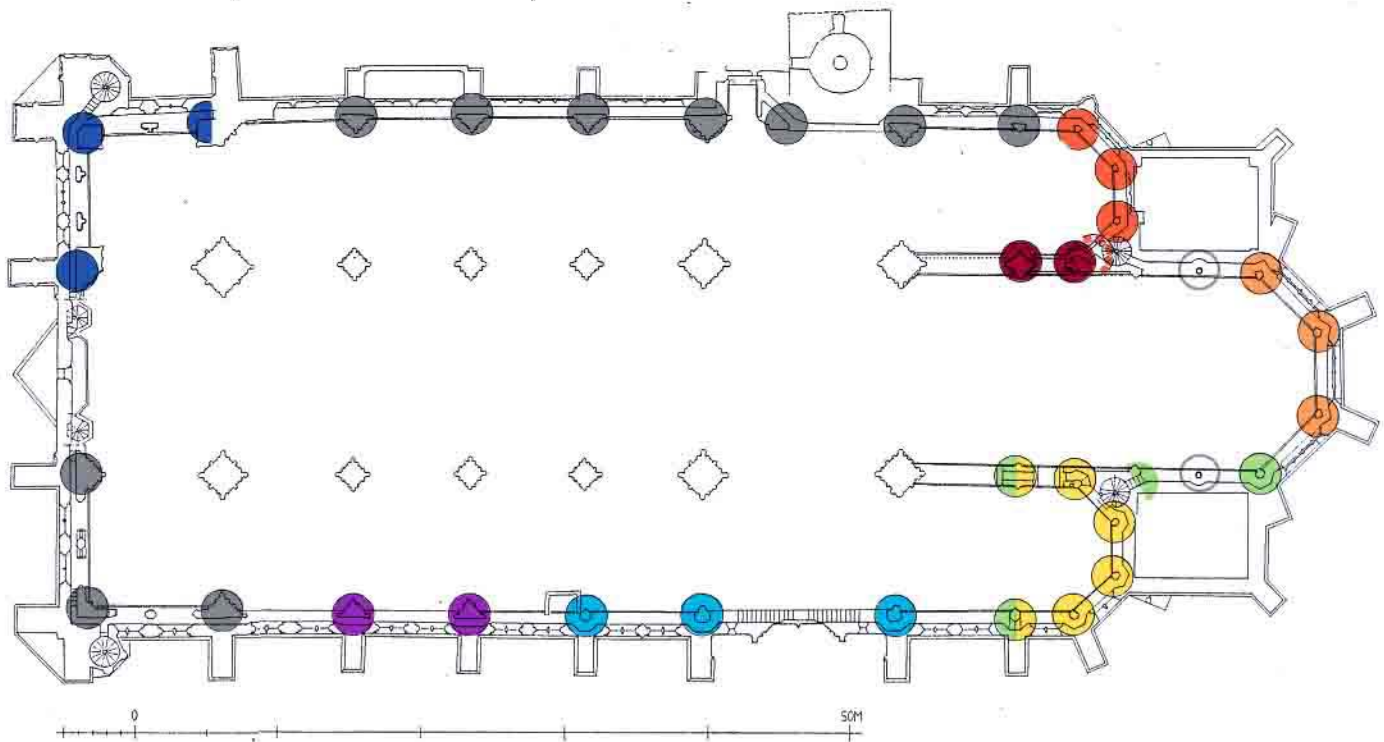
- dreifache Brechung im Verlauf des Durchgangs, Rundbogendecke (A1)
- dreifache Brechung im Verlauf des Durchgangs, Rundbogendecke mit vorgeblendetem Spitzbogen (A2)
- dreifache Brechung im Verlauf des Durchgangs, Spitzbogendecke (A3)
- Verlauf hinter der Rundsäule, in einer Wandnische
- zweifache Brechung im Verlauf des Durchgangs, Spitzbogendecke mit vorgehängten Nasen (B1-B3)
- Verlauf in der Flucht der Außenwand, Spitzbogendecke mit vorgehängten Nasen und einem Wimperg
- die vorige Form C als Vorblendung ausgeführt
- Umgang um den Pfeiler
- gerade Führung des Durchgangs, horizontale bzw. gestufte Decke, Blendspitzbogen mit Nasen (mehrere Varianten)
- Versprung des Verlaufs nach außen, horizontale Decke, Blendspitzbogen mit Nasen, Verzierung mit Fabelwesen
- Verlauf in der Flucht der Außenwand hinter dem verstärkten Turmpfeiler, horizontale Decke

**Abb. 19** Schematische Kartierung der verschiedenen Formen in der Gestaltung der Durchgänge der inneren Galerie.

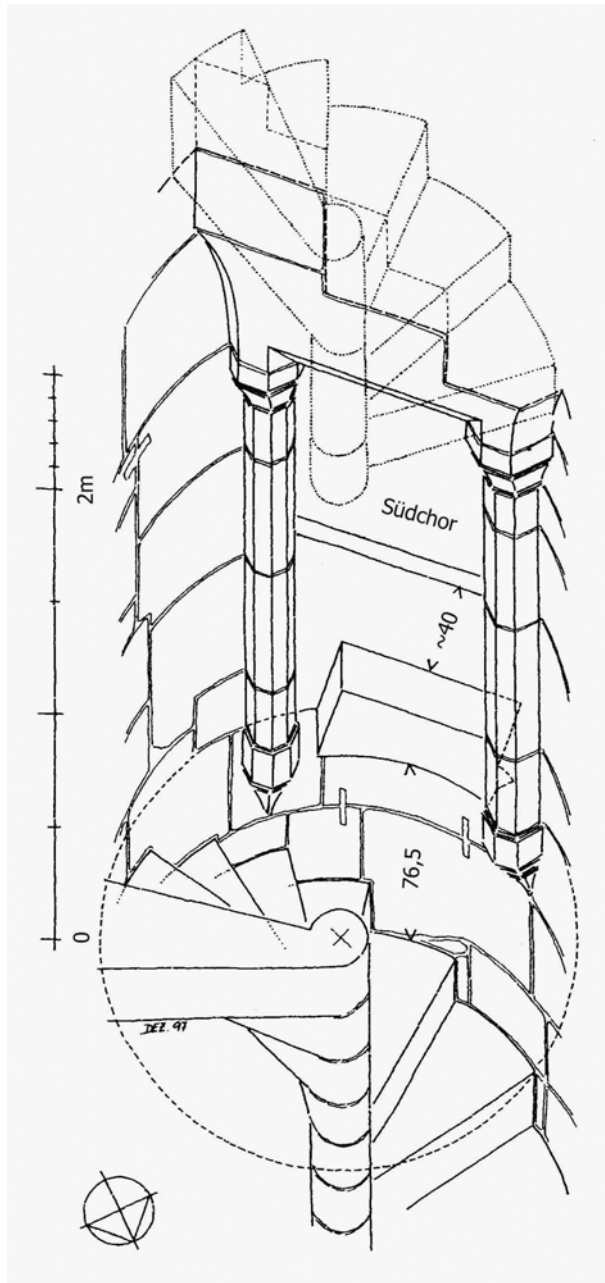
**Abb. 20**    ↑

Erschließung der inneren Galerie  
des Südchores über die Wendeltreppe.

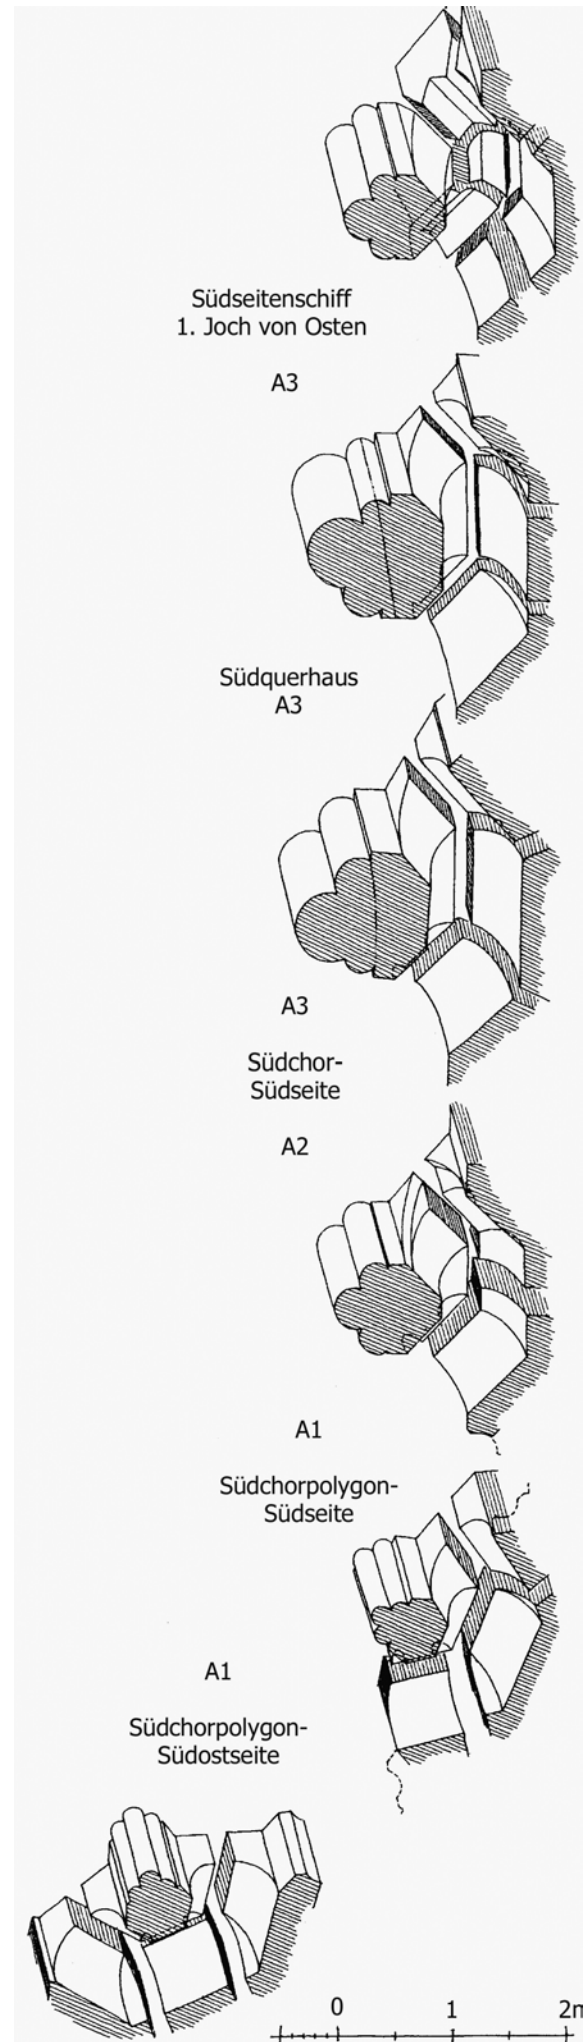
**Abb. 21**    →

Ausbildung der Durchgänge der inneren Galerie  
vom Südchorpolygon (unten) über das Südquerhaus  
bis zum 2. Joch von Osten des Südseitenschiffes.

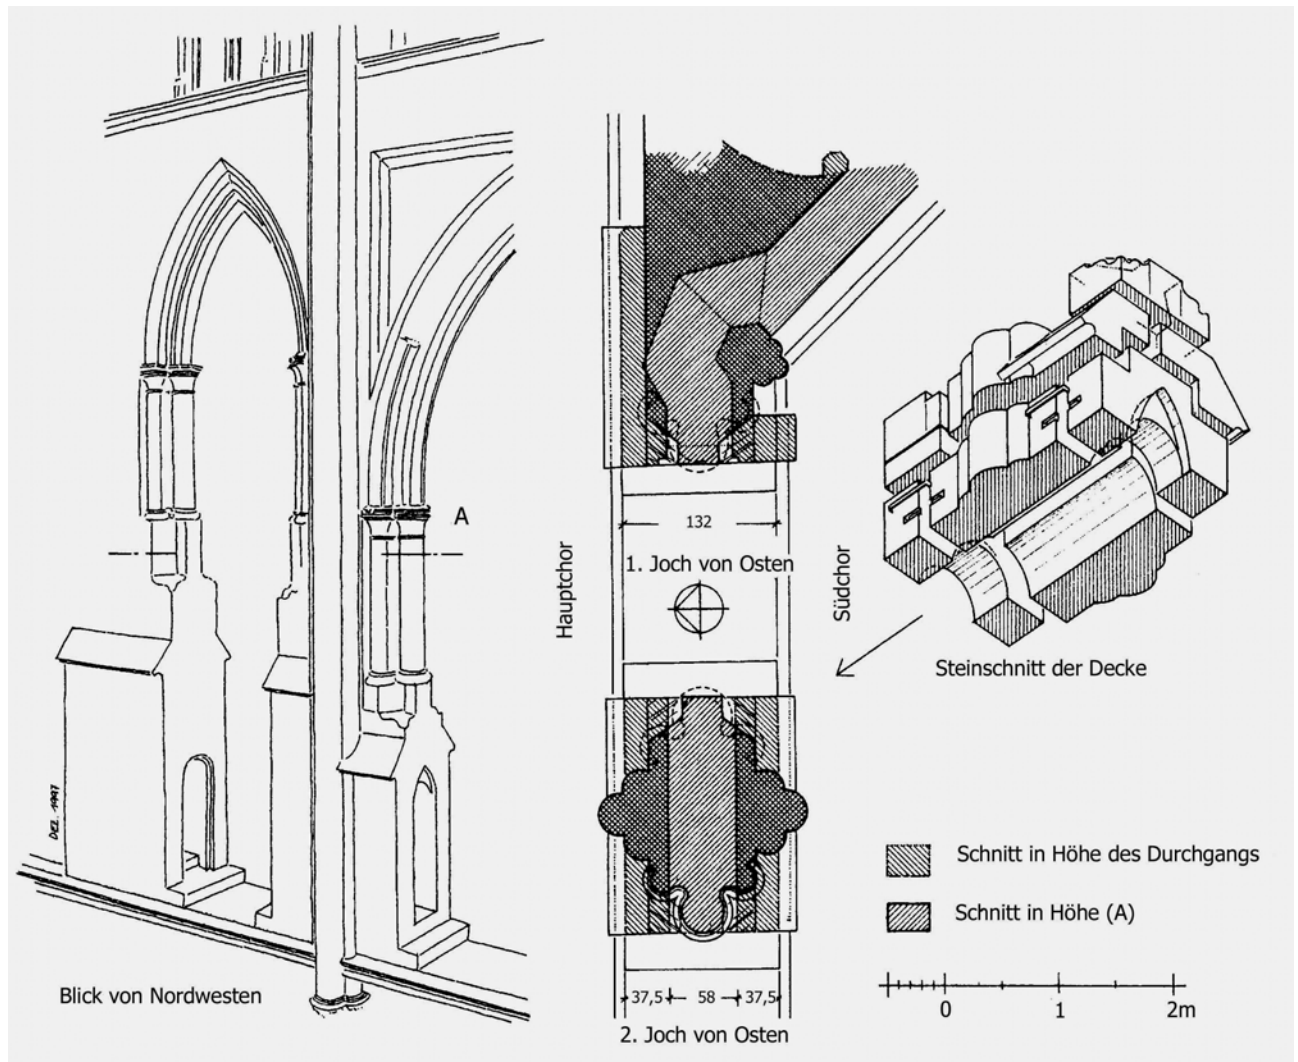
**Abb. 22**

Ausbildung der Durchgänge auf der südlichen Trennmauer des Hauptchores.

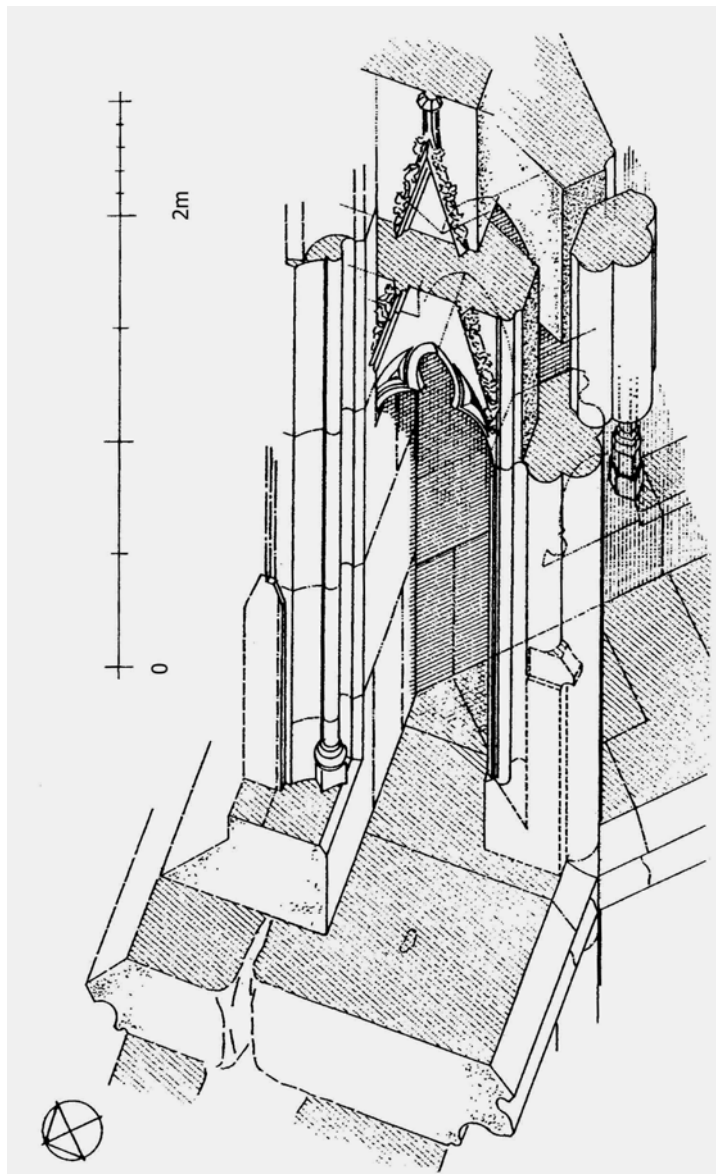
← Abb. 24

Der Durchgang von der Nordost- zur Nordseite des Nordchorpolygons.

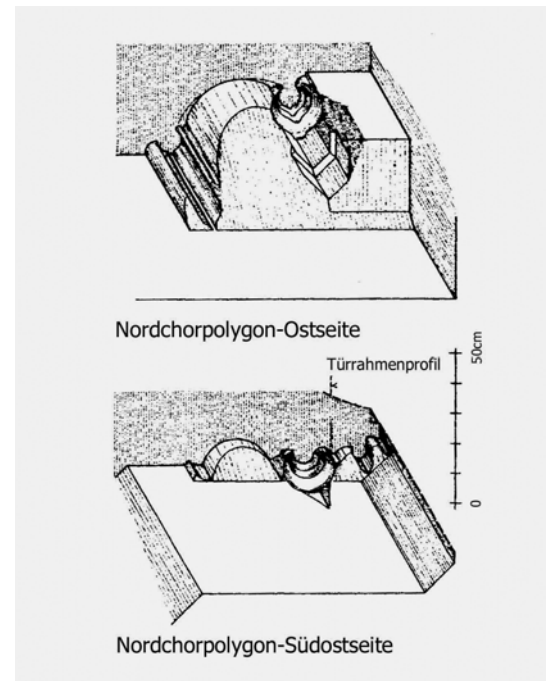
Abb. 25 ↑

Profilierung der Laibungen der Blendfenster des Nordchorpolygons.

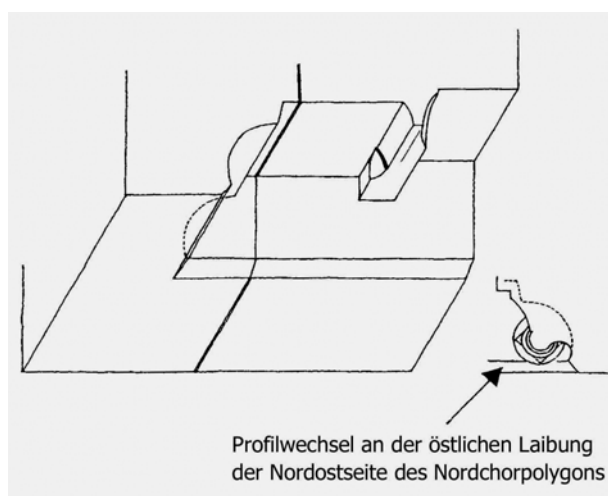
Abb. 26

Ansatz der westlichen Fensterlaibung an der Nordostseite des Nordchorpolygons.
