# Die Erschließung des Regensburger Domes

durch horizontale Laufgänge  
und vertikale Treppenanlagen

Dissertation

## **Bildband 1**

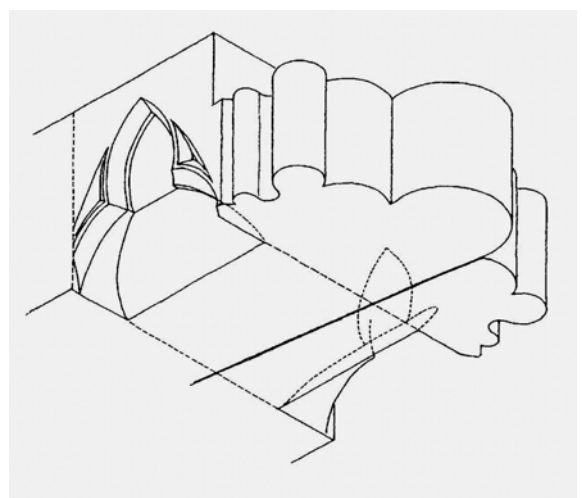
Abb. 27

Durchgang zwischen der Nordostseite des Nordchores und dem Nordchorpolygon.

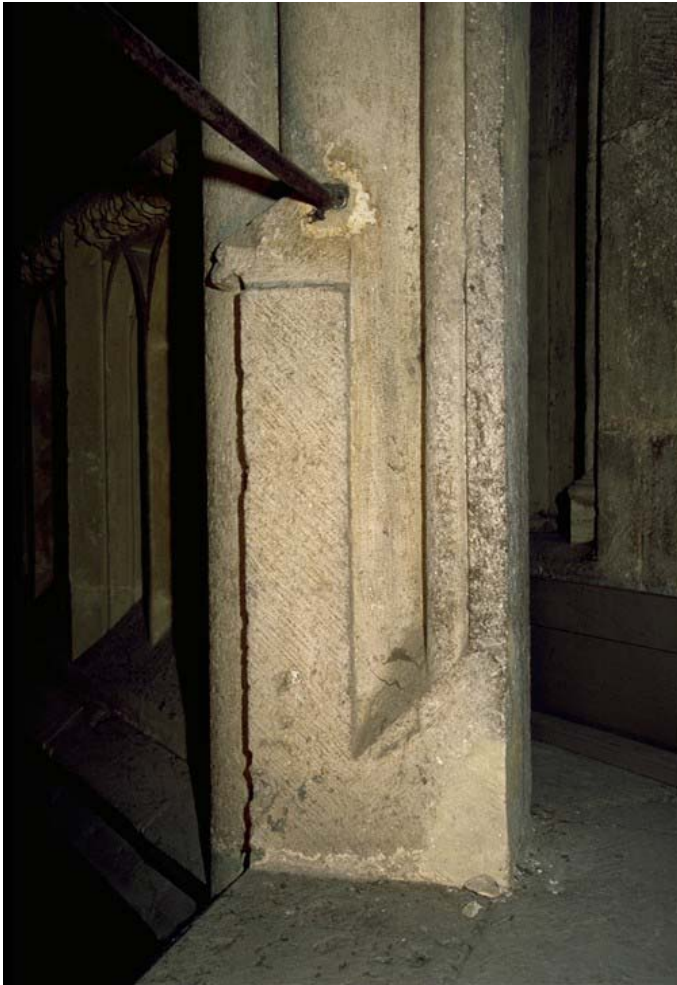
**Abb. 28**

Nordchorpolygon, Ostseite:  
Ansatz für eine Steinbrüstung an  
der nördlichen Pfeilervorlage.

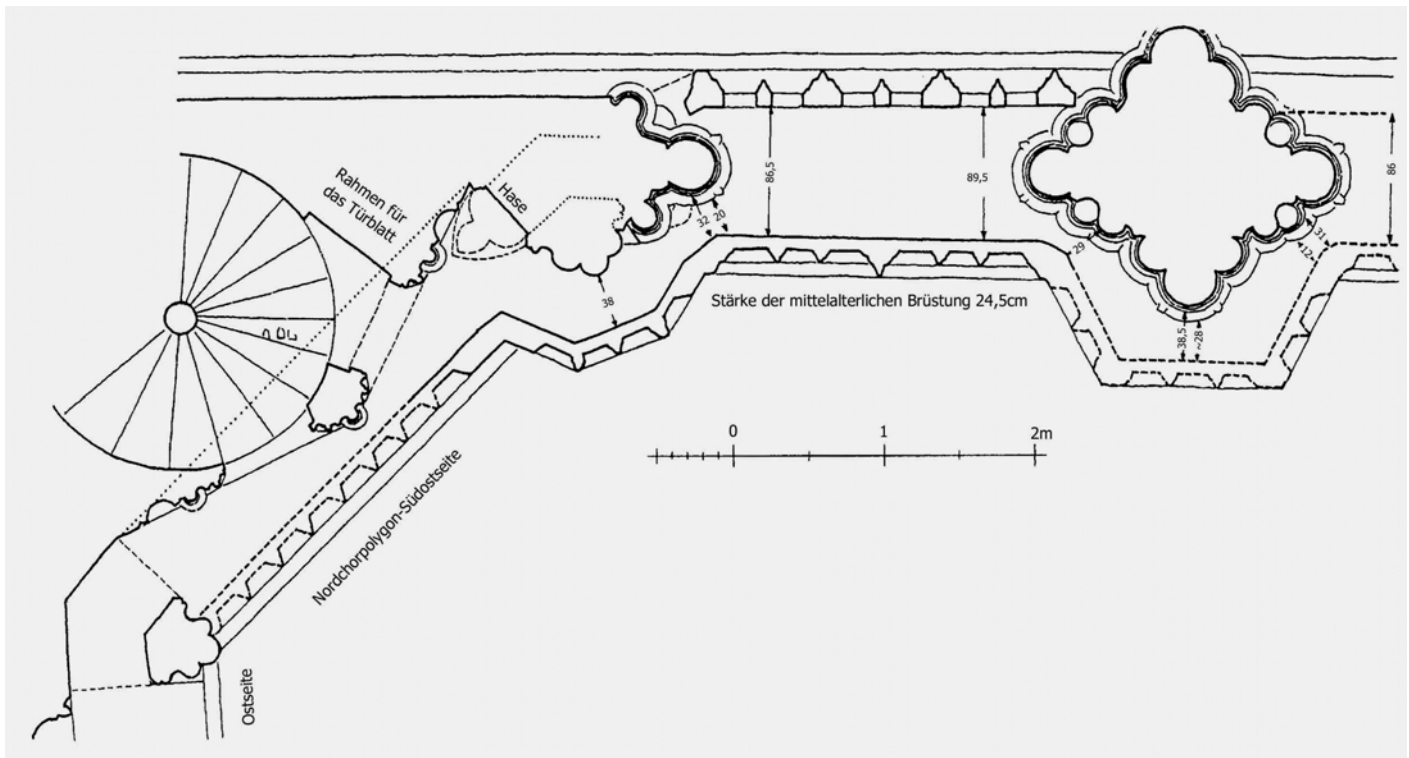
**Abb. 30**

Grundriß der Südostseite des Nordchores und der nördlichen Trennmauer des Hauptchores mit Kartierung der lichten Breite des Laufgangs.

Umgezeichnet nach dem Aufmaß von Maren Lüpnitz im Maßstab 1:50.

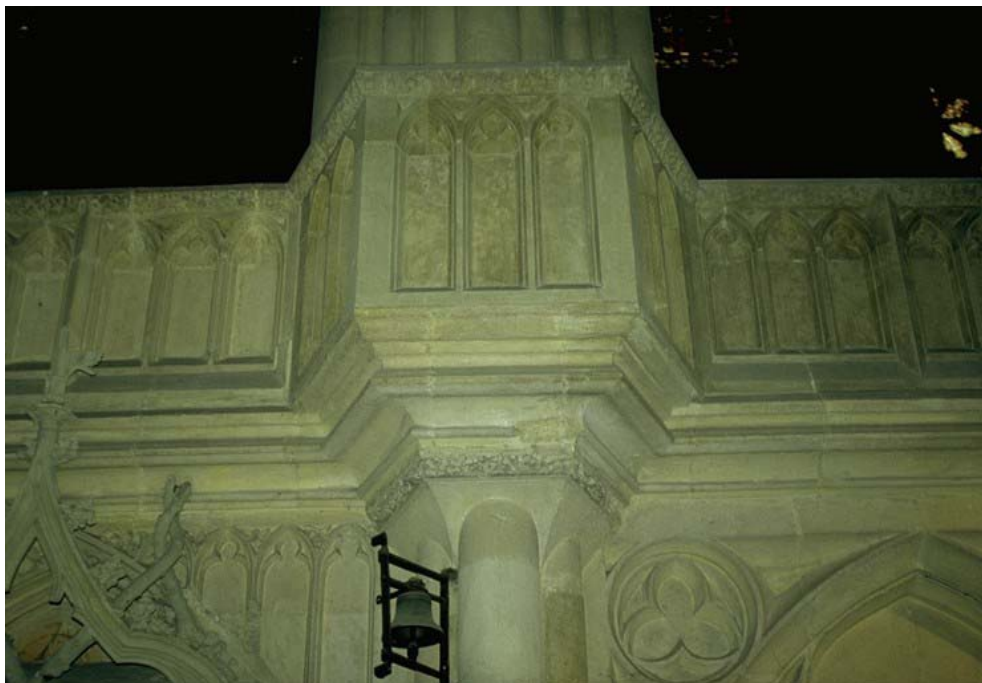
**Abb. 31**

Umgang um den Pfeiler an der Südseite des Nordchores.

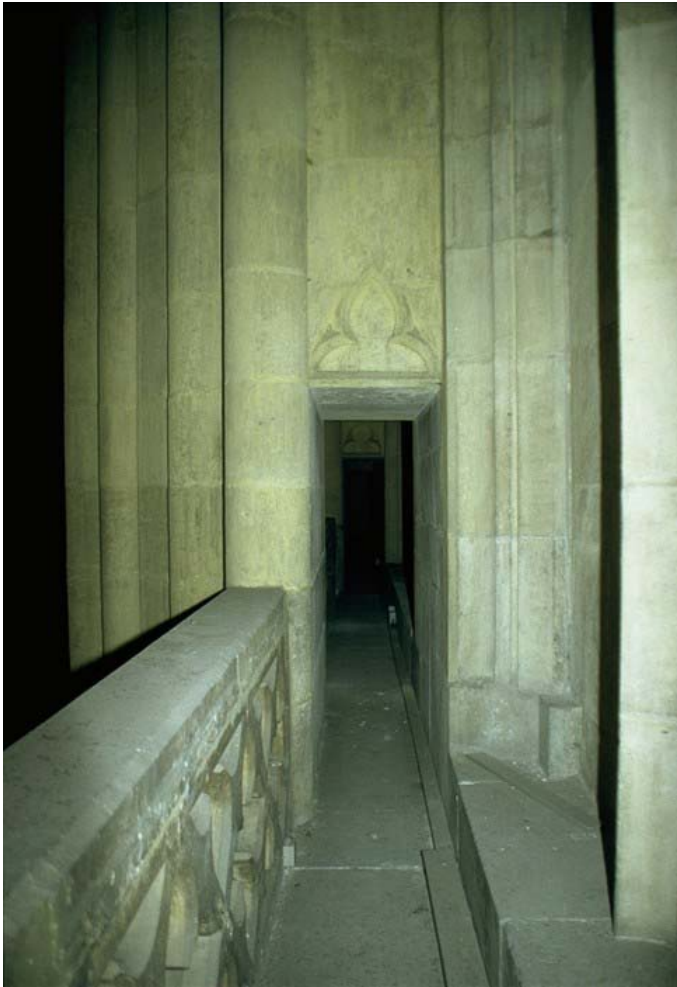
← Abb. 32

Nördliches Seitenschiff:  
Durchgang vom 1. zum 2. Joch  
von Osten.

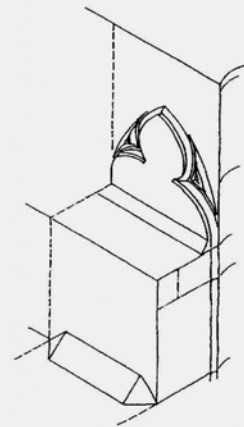
↓ Abb. 33

Gestaltung der Durchgänge im  
nördlichen Seitenschiff.

1. Joch von Osten -> Nordquerhaus

3. Joch von Osten -> 2. Joch von Osten

4. Joch von Osten -> 3. Joch von Osten

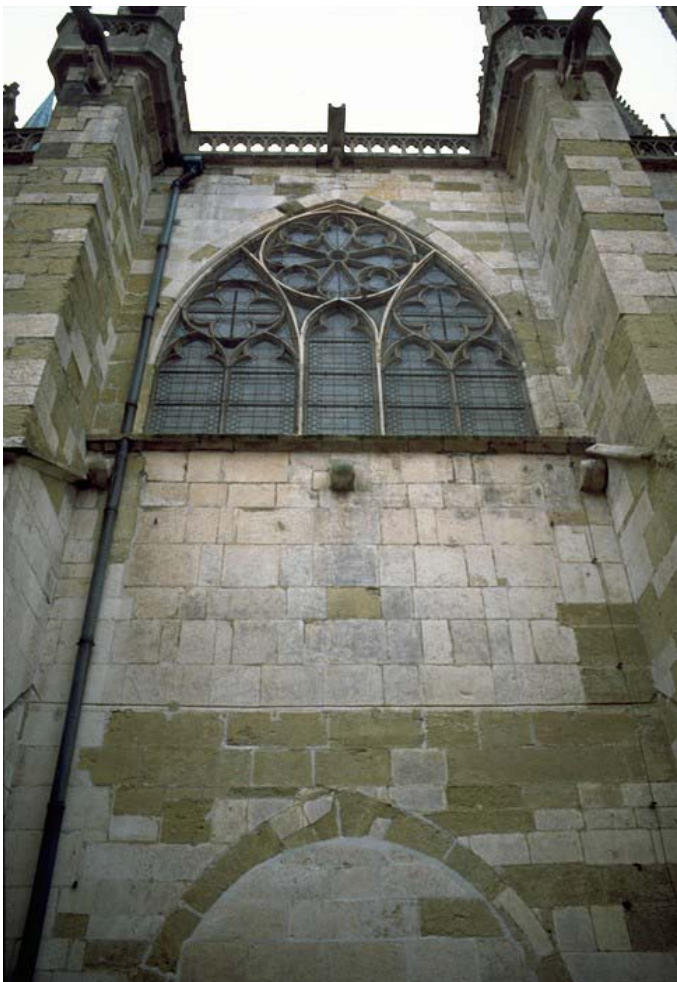
← Abb. 34

Nördliches Seitenschiff,  
Nordfassade: 2. Joch von Osten.

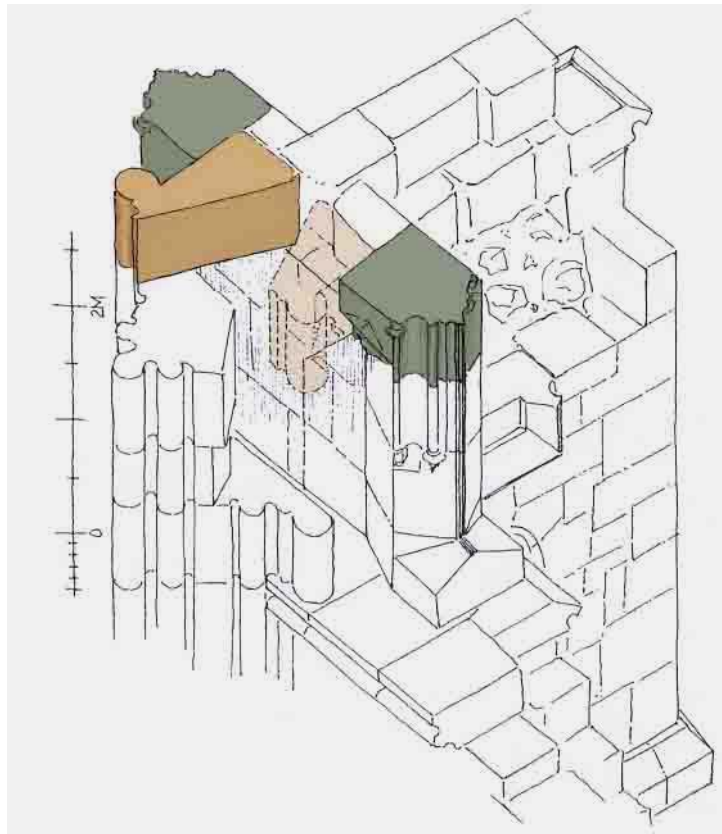
**Abb. 35**

Südliches Seitenschiff: Aufbau des Durchgangs vom 3. zum 2. Joch von Osten (Skizze).

Die Werksteine mit den Fabelwesen wurden mit grauer Farbe angelegt, die Deckenblöcke mit den Blendspitzbögen in Ocker.

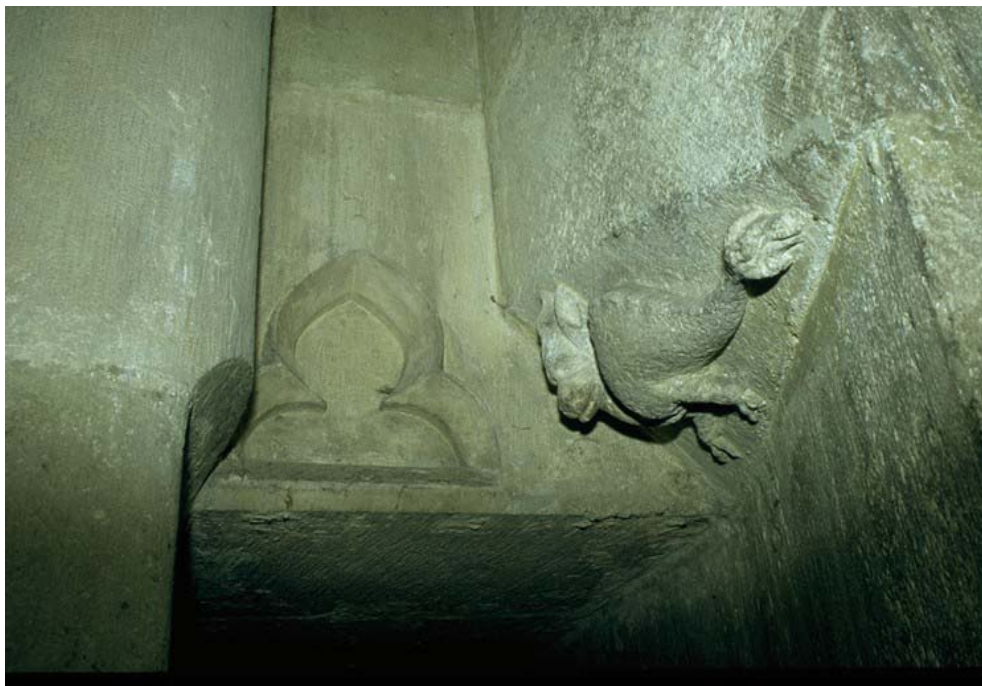
**Abb. 36**

Südliches Seitenschiff: Durchgang vom 2. zum 3. Joch von Osten.

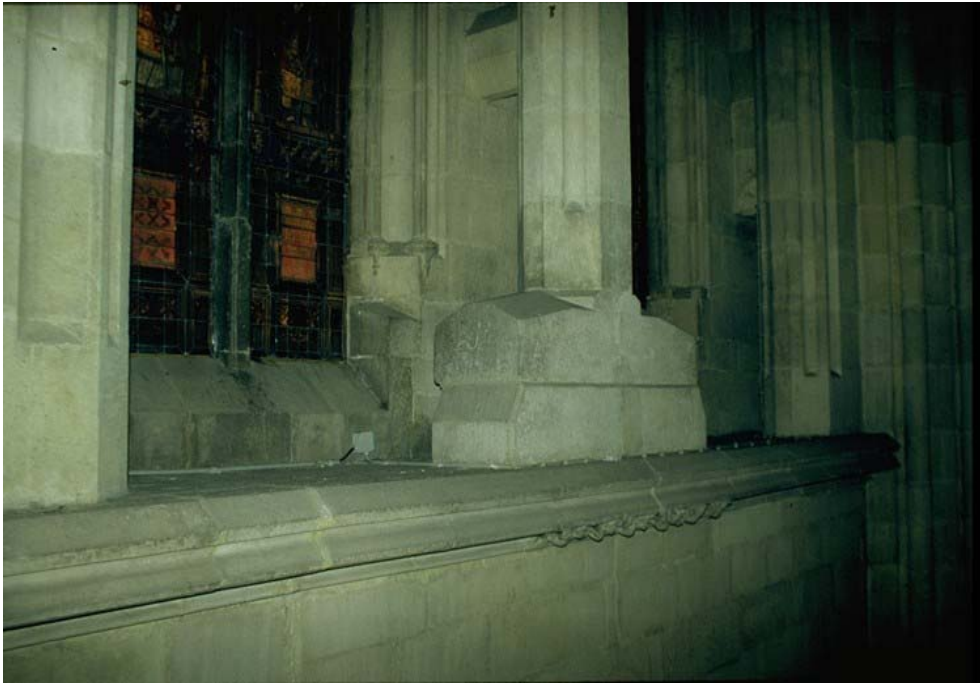
**Abb. 37**

Die innere Galerie an der inneren Westfassade des Südturmes, Blick nach Nordwesten.

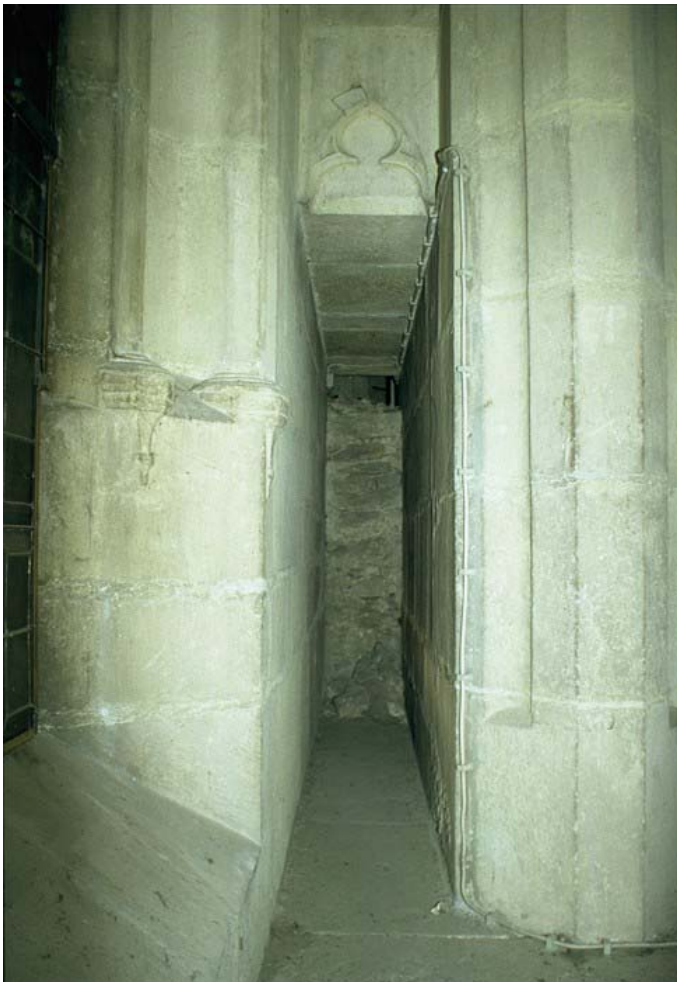
**Abb. 38**

Der vermauerte Durchgang von der inneren Westfassade des Südturmes nach Norden.

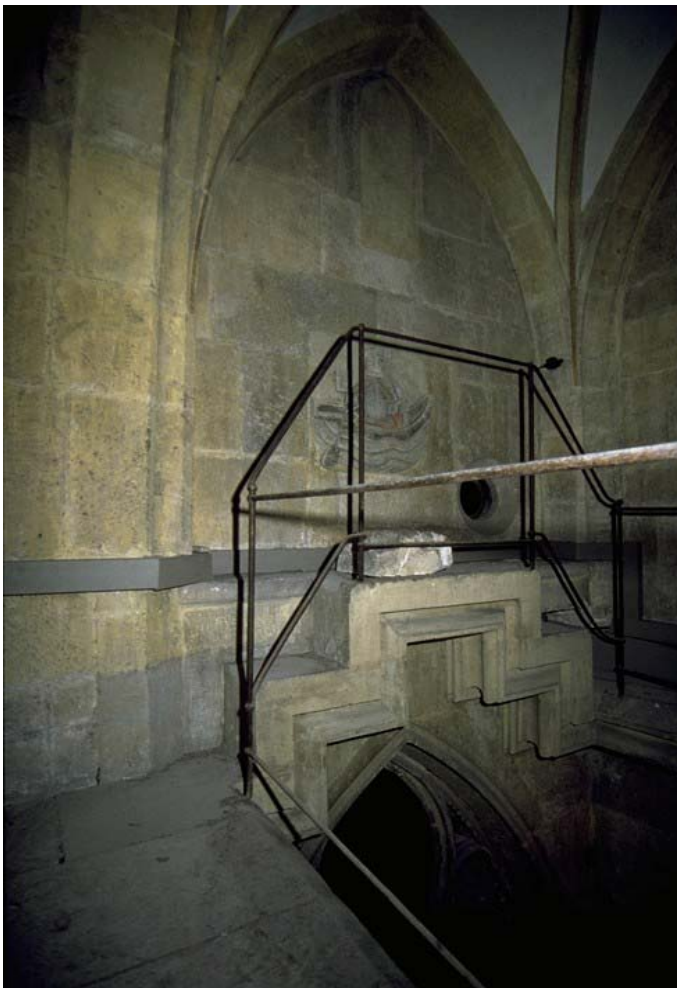
← Abb. 40

Übergang über **das** Nordquerhausportal mit Kartierung der Auswechslungen und Ergänzungen des 19. Jahrhunderts. ↓

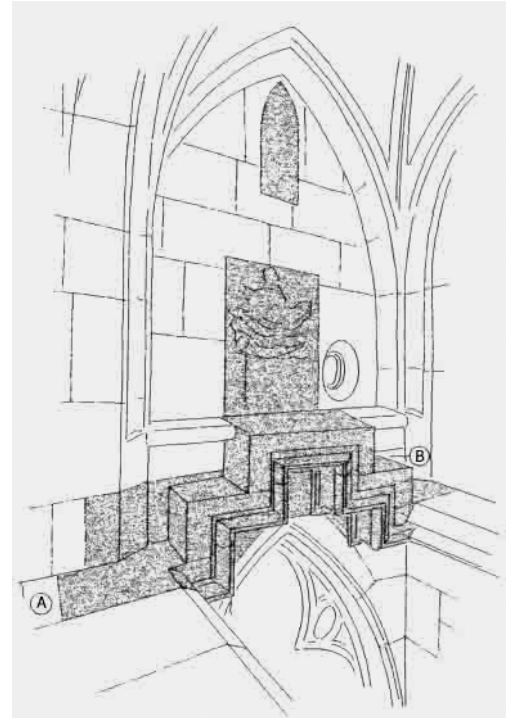
Abb. 41

Durchgang vom Nordquerhausportal auf die innere Nordfassade des Nordquerhauses.

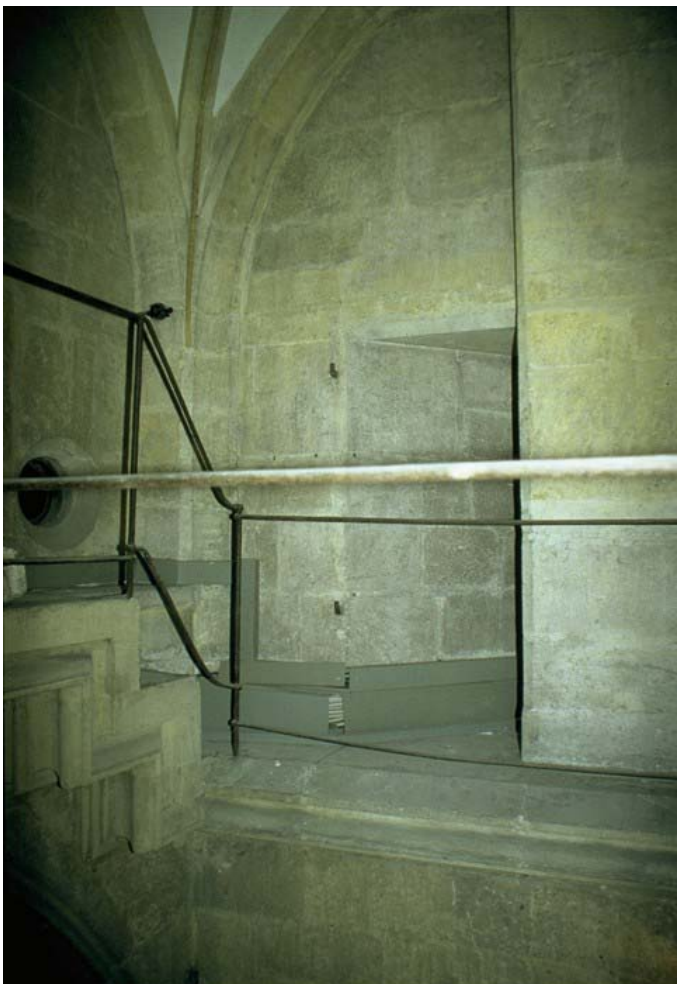
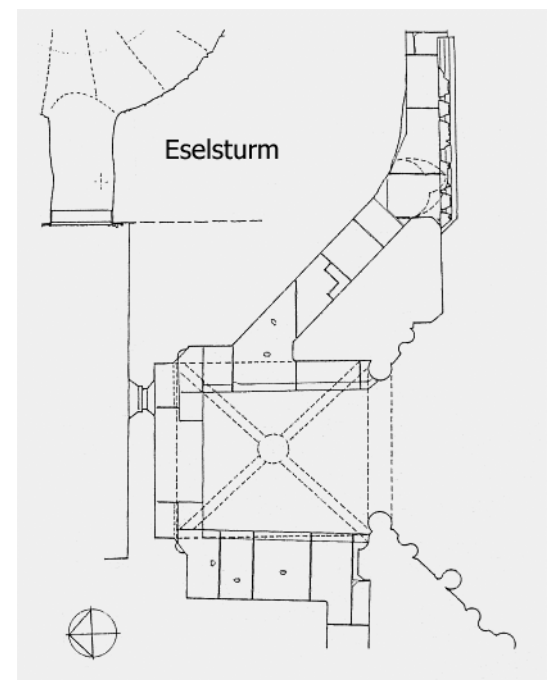
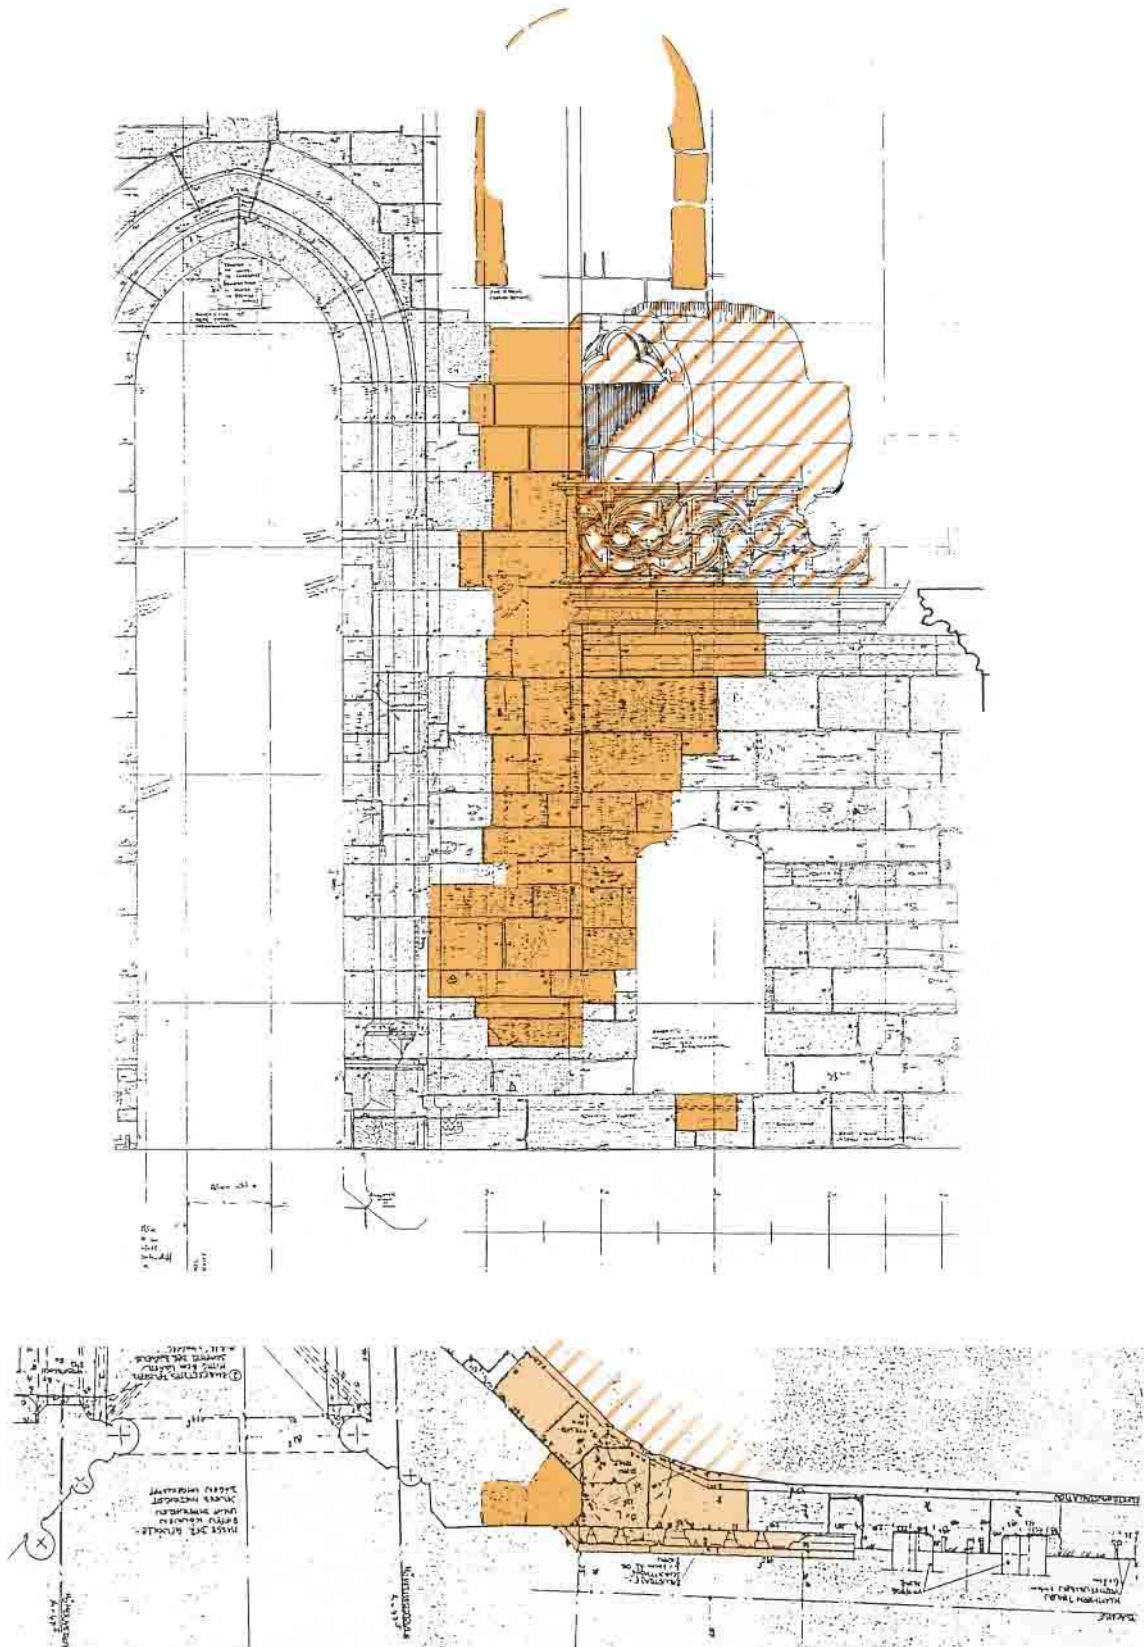
Grundriß der „Vorhalle“ des Nordquerhauses im Maßstab 1:100.

**Abb. 42** Nordquerhaus, innere Nordfassade: Kartierung der Maßnahmen des 19. Jahrhunderts.

Die Auswechslungen wurden Orange angelegt und die Abarbeitungen in der gleichen Farbe schraffiert (Ansicht: nach Aufmaß von Philip Caston, Grundriß: nach Aufmaß von Maren Lüpnitz).

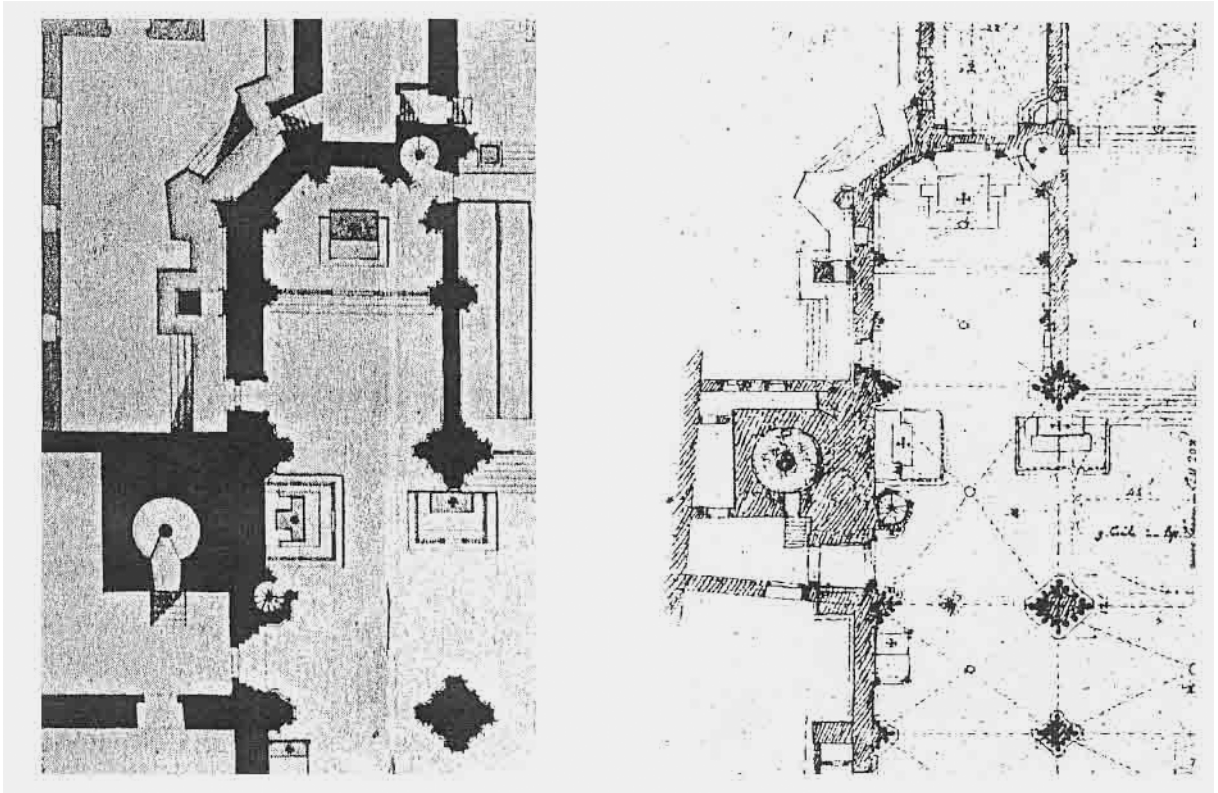
**Abb. 43** Grundriß der Nordquerhauses mit der ehemaligen Wendeltreppe nach *Joseph Heckenstaller*, um 1800 (links), und nach *Friedrich von Gärtner* (rechts).

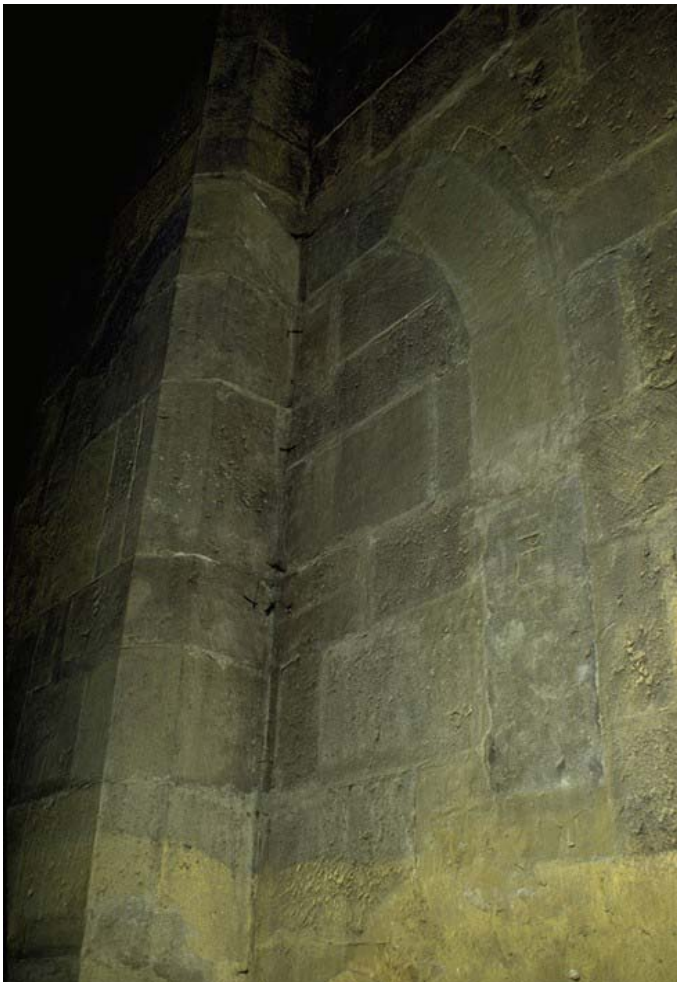
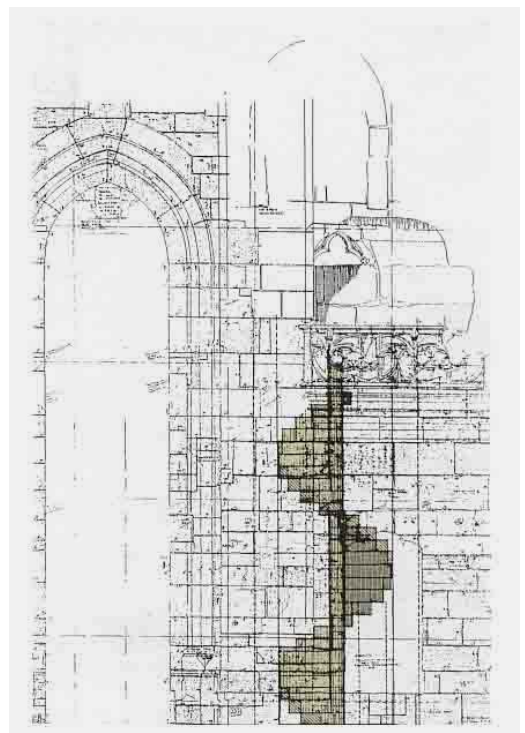
**Abb. 44 u. Abb. 45**

Detail des „Bogens“ und Versuch einer Rekonstruktion der ehemaligen Wendeltreppe.

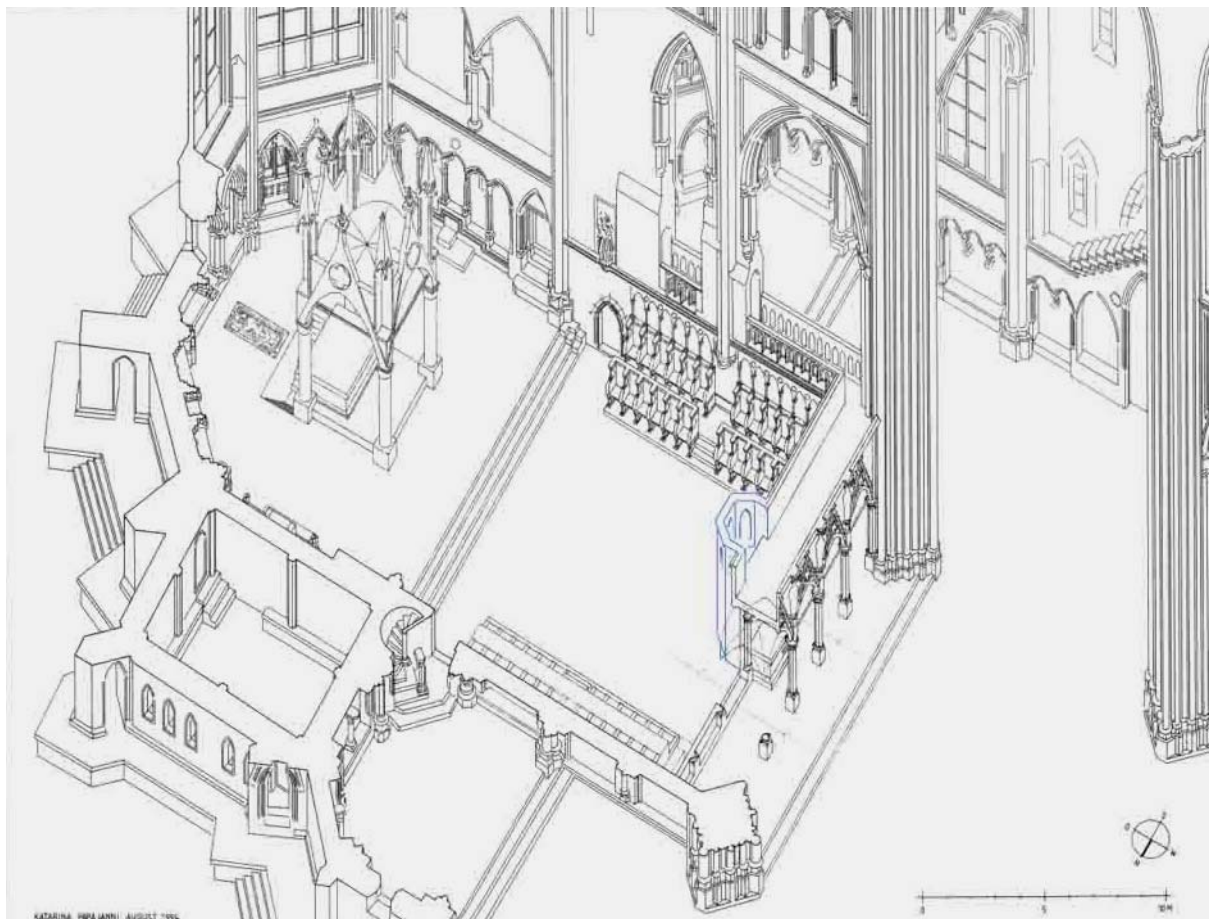
**Abb. 49** Rekonstruktionszeichnung des Hauptchores im Zustand um 1320.

In der Zeichnung wurde eine Wendeltreppe als „offizielle“ Erschließung des Lettners ergänzt.

Anm. Im Juli 2001 konnte durch die Befunduntersuchung dieses Bereichs von der Verfasserin in Zusammenarbeit mit Elgin Röver die Position des ehemaligen Lettners nachgewiesen werden. Dieser befand sich westlich der in der Abb. dargestellten Lettnerkonstruktion. Eine dauerhafte Verbindung des Lettners und der Laufgänge bestand nicht. Veröffentlichung folgt.

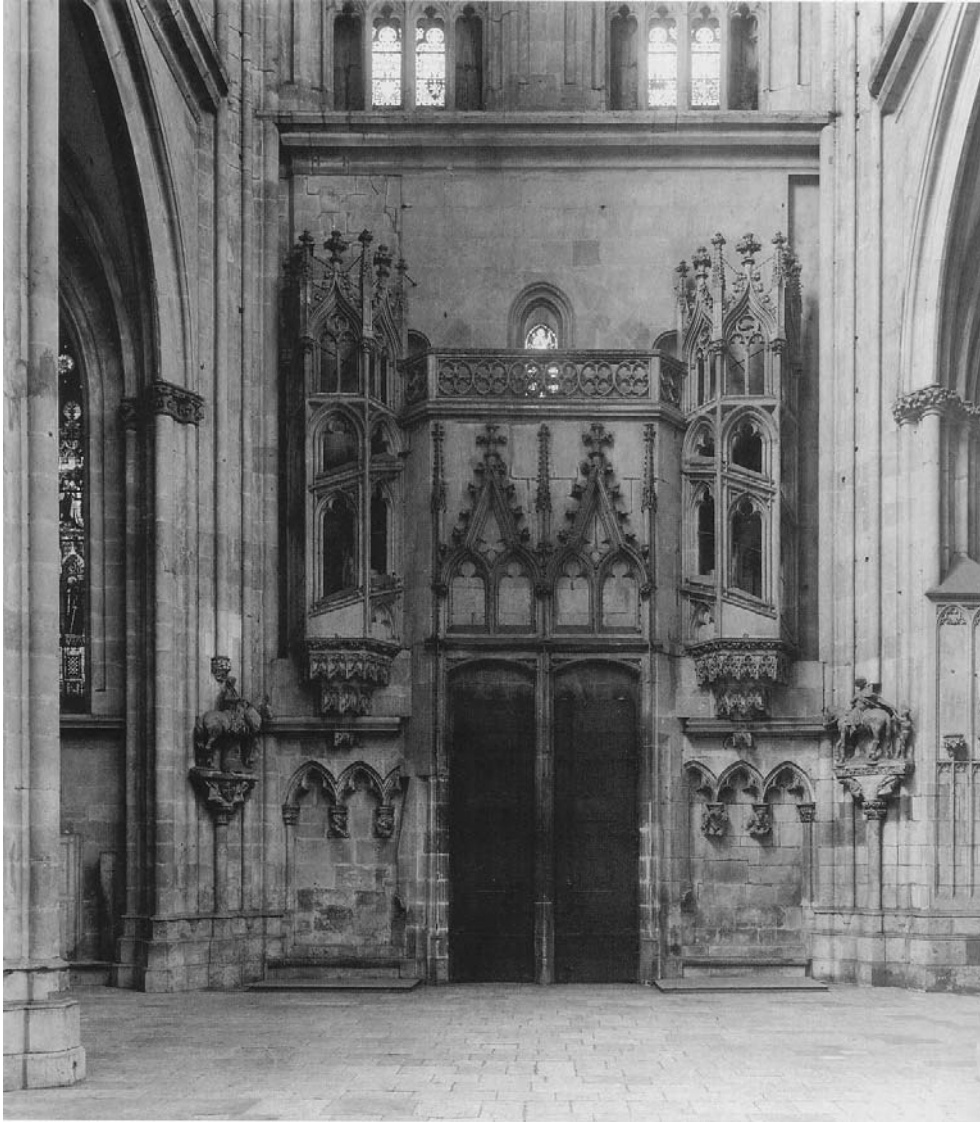
**Abb. 50** Die Bühne und die Wendeltreppen an der inneren Westfassade.

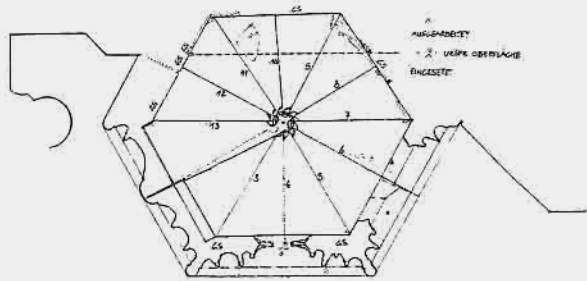
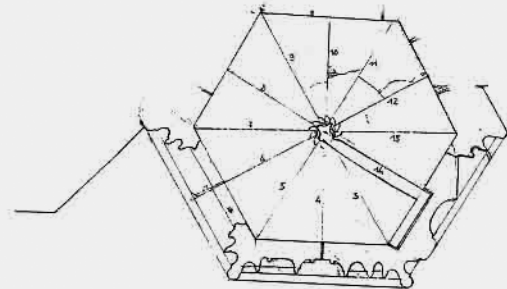
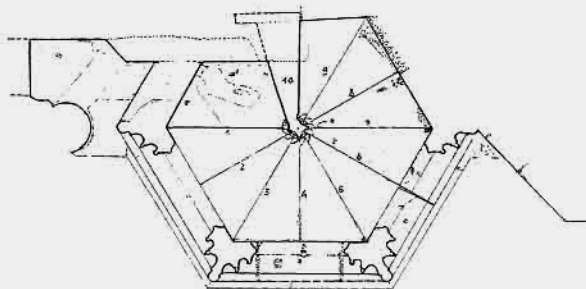
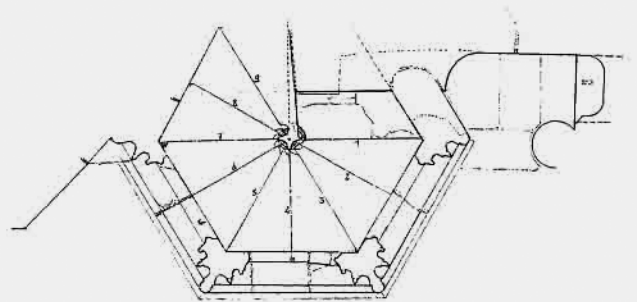
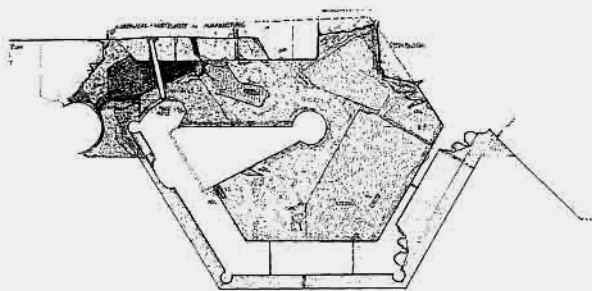
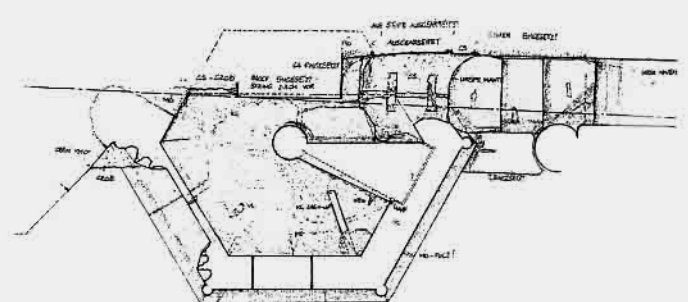
bei +2,60m vom Ansatz

bei +2,80m vom Ansatz

bei +1,90m vom Ansatz

bei +2,00m vom Ansatz

südliche Wendeltreppe  
in Ansatzhöhe der Stufen

nördliche Wendeltreppe  
in Ansatzhöhe der Stufen

**Abb. 51** Grundriß der Wendeltreppen der inneren Westfassade im Maßstab 1:50.

Der Ansatz der Wendeltreppen befindet sich auf 6,65 m, gemessen vom Fußbodenniveau des Domes aus, bzw. auf 1,45 m vom Niveau der inneren Galerie.

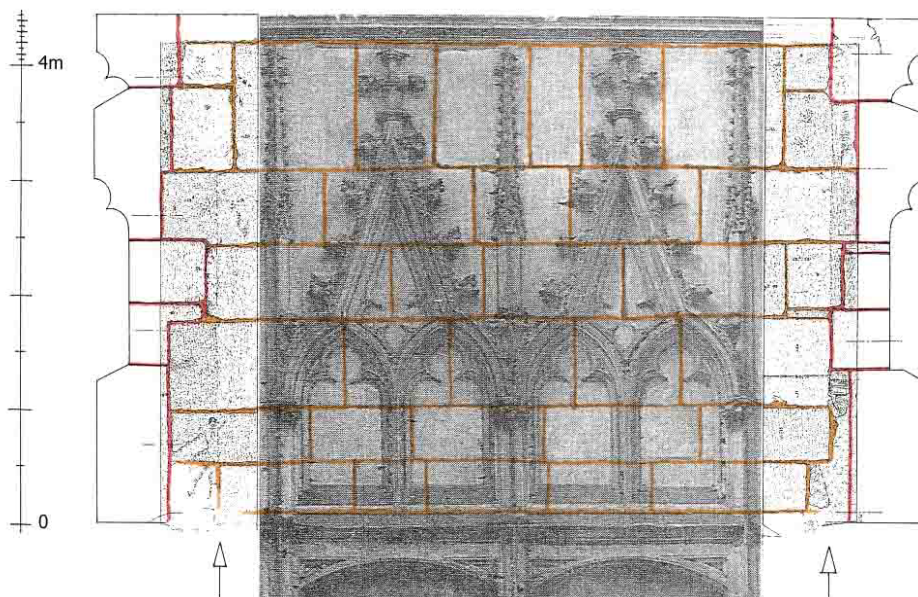
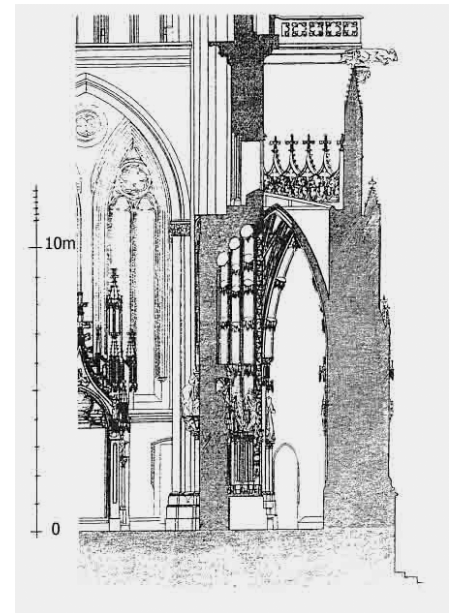
*Schnittzeichnung der Portalanlage nach Popp und Bülow 1839.  
Aus: Fuchs, Friedrich: Das Hauptportal des Regensburger Domes, 1990, Abb. 21.*

**Abb. 52** Die Ansicht der Bühne und der Anschluß an die beiden Wendeltreppen in Abwicklung gezeichnet.

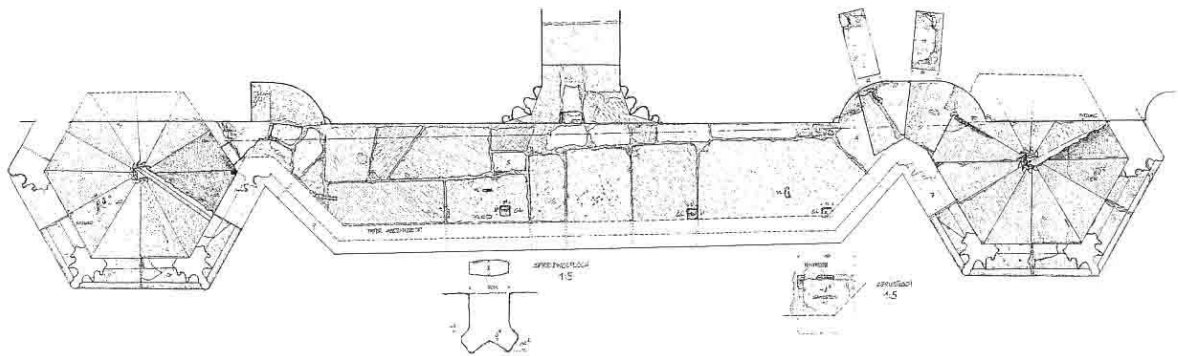
**Abb. 53** Grundriß der mittleren Westfassade auf dem Niveau der Bühne.

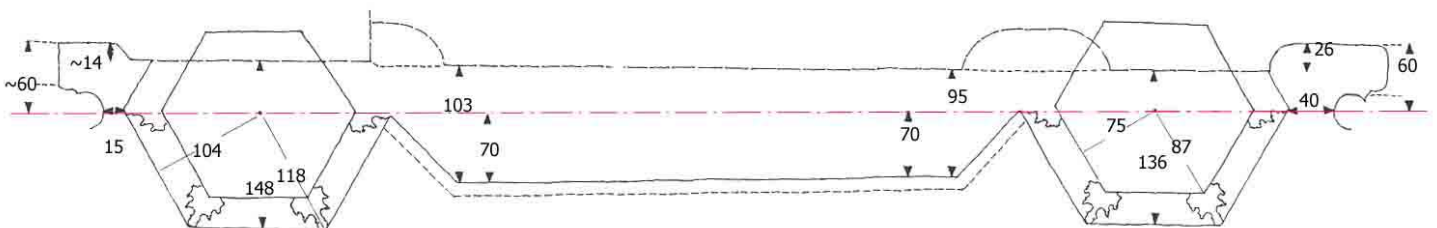
**Abb. 54** Schema der Konstruktion.

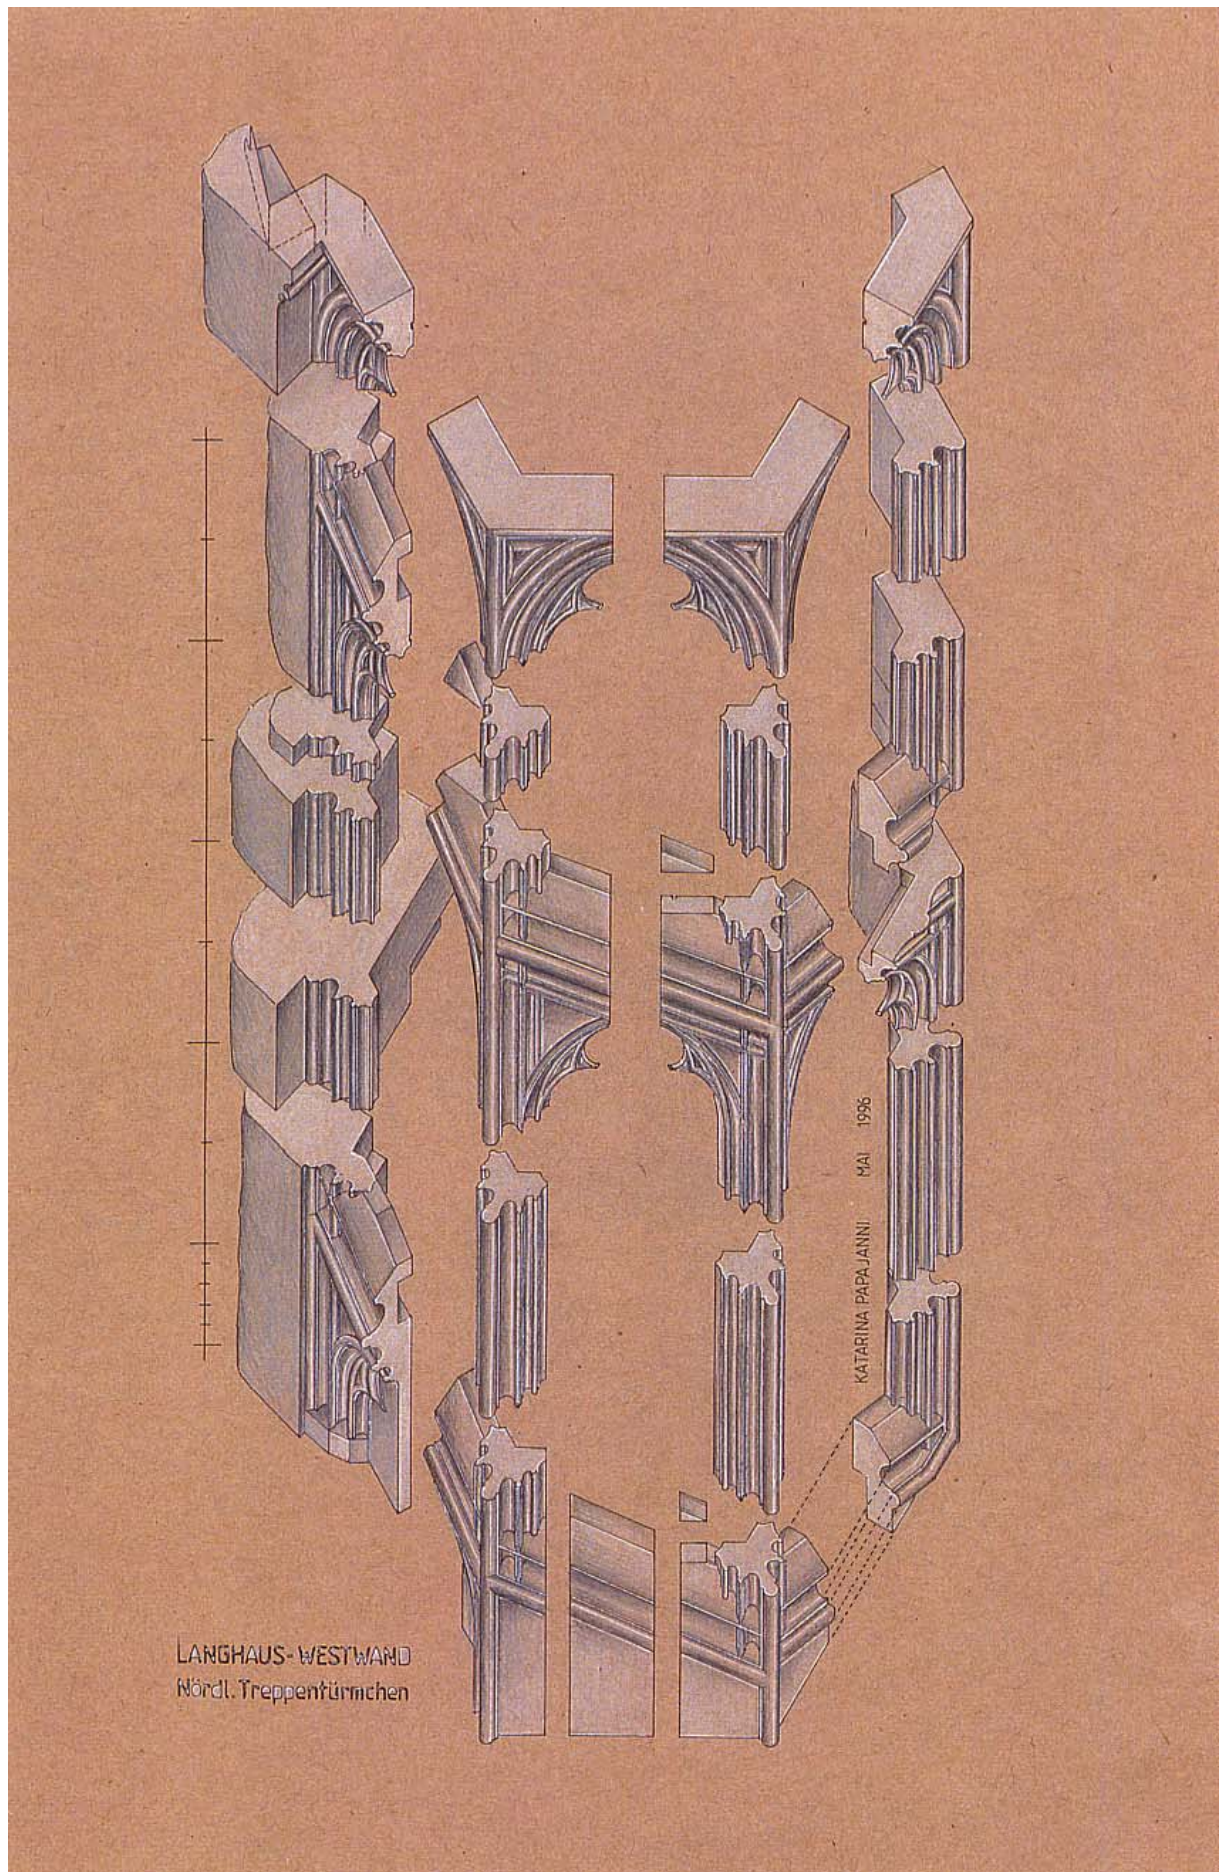
**Abb. 55** Der Steinschnitt des Maßwerkgehäuses am Beispiel der nördlichen Wendeltreppe.

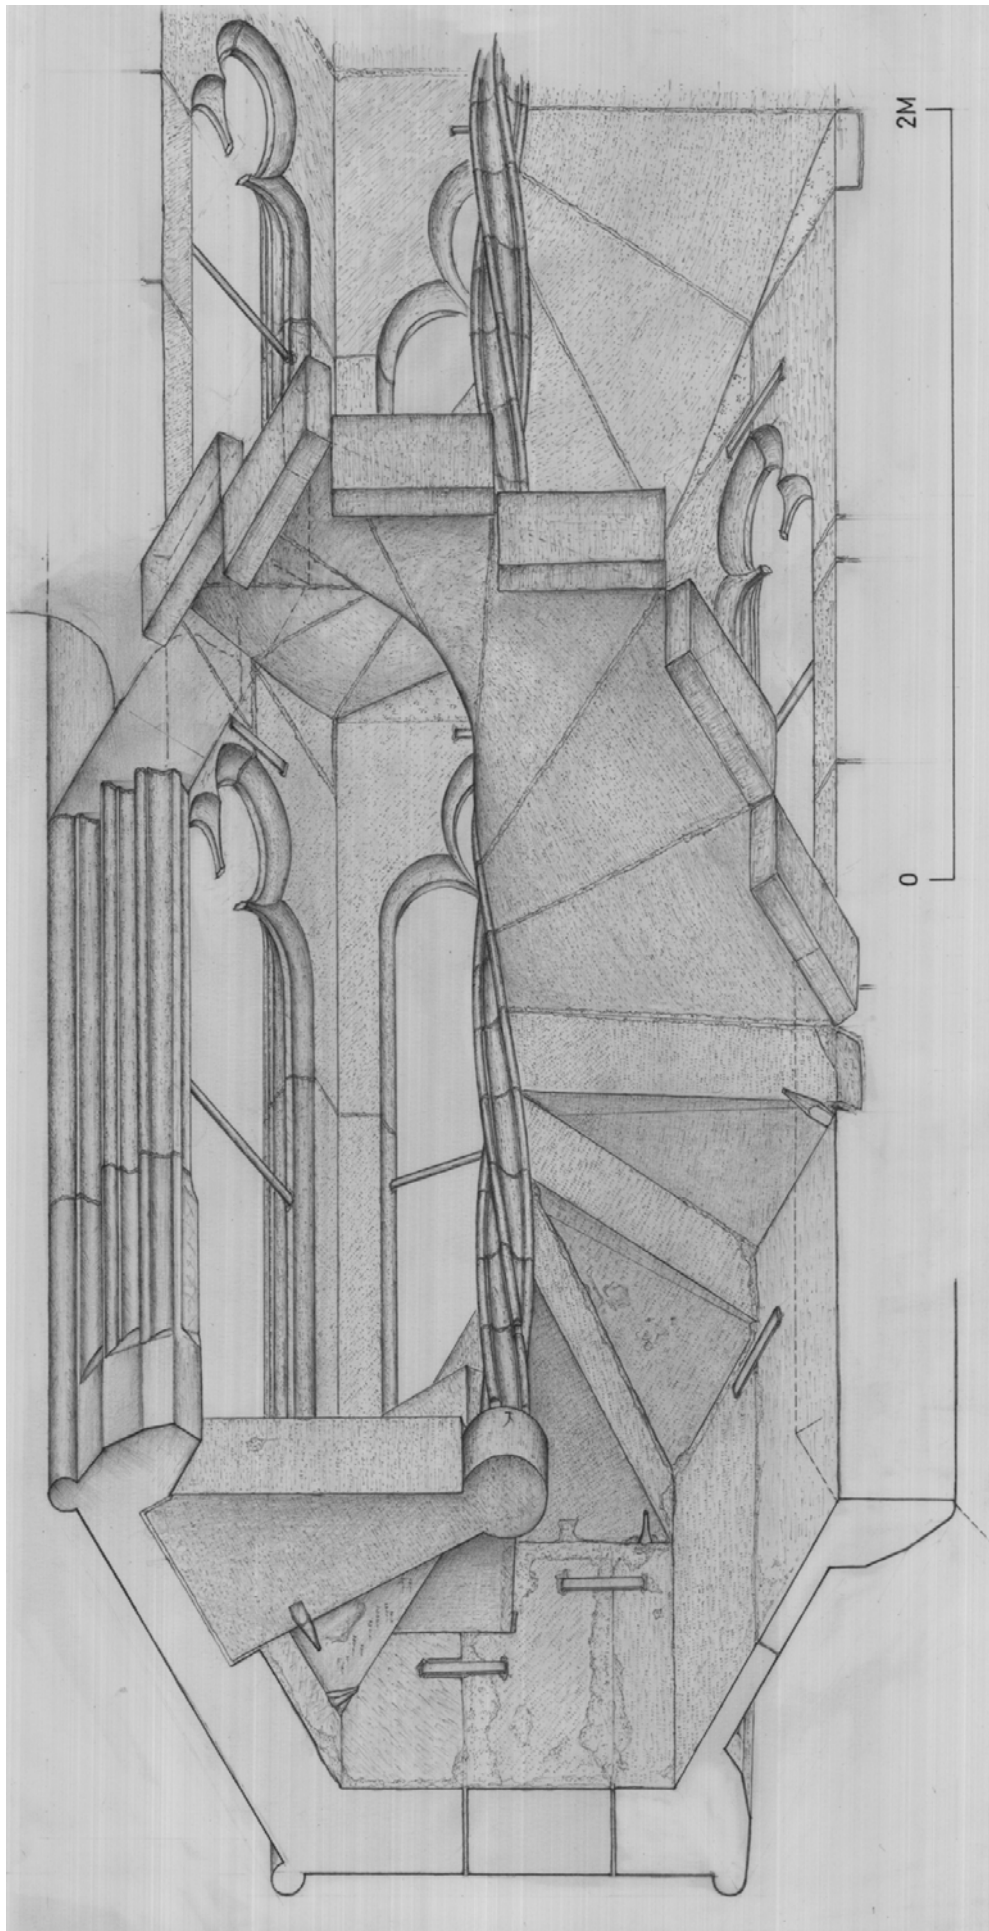
**Abb. 56** Die Treppenkonstruktion am Beispiel der nördlichen Wendeltreppe.
