# Die Erschließung des Regensburger Domes

durch horizontale Laufgänge  
und vertikale Treppenanlagen

Dissertation

## **Bildband 1**

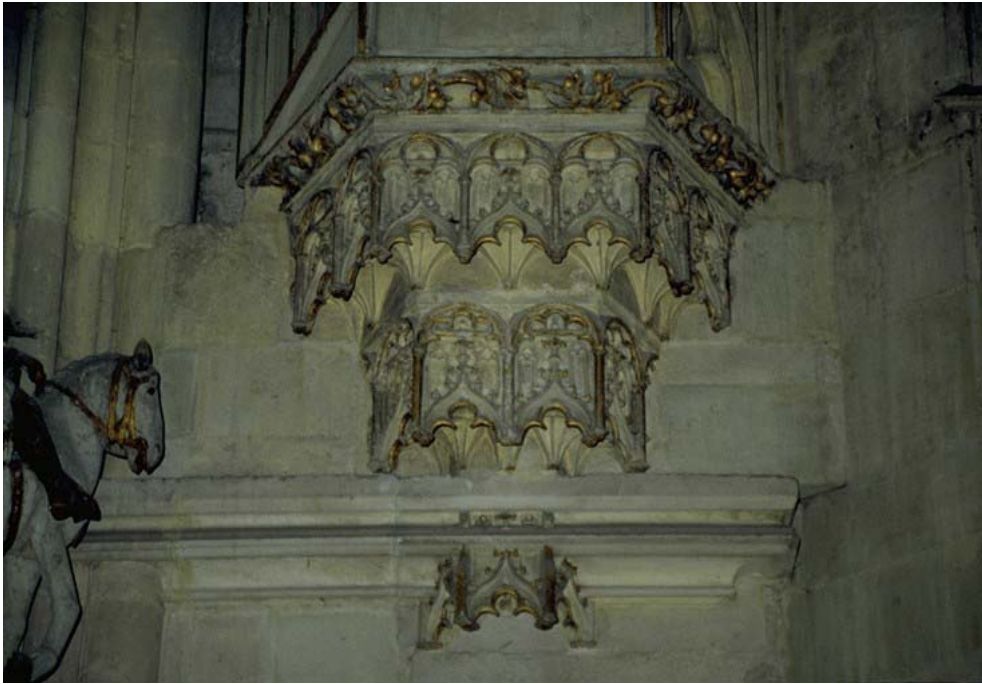
Abb. 57

Die Konsole der südlichen Wendeltreppe.

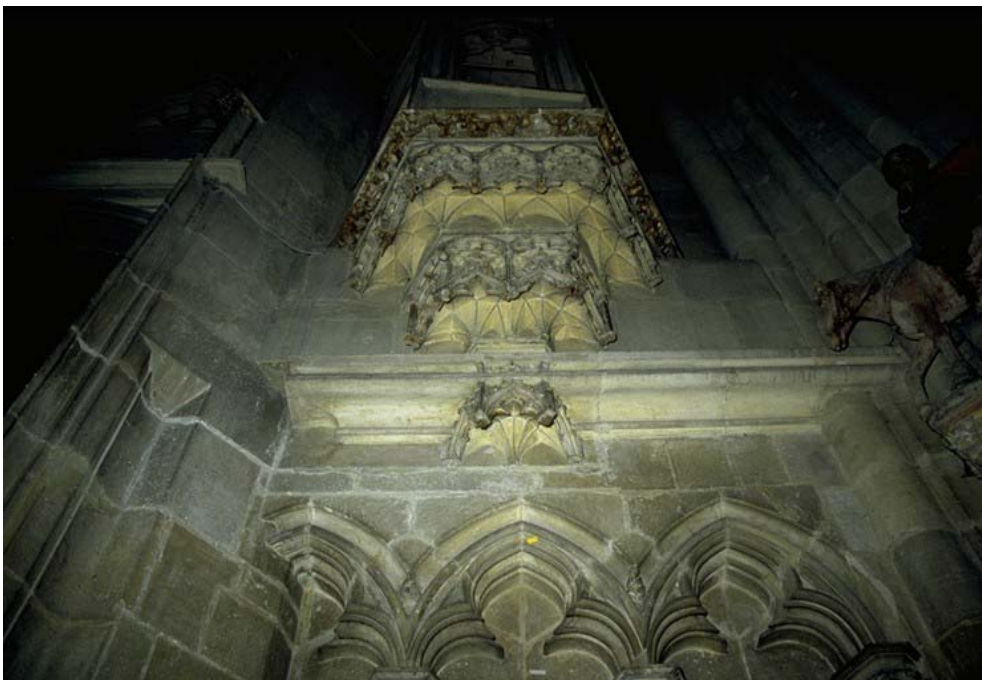
Abb. 58

Die Konsole der nördlichen Wendeltreppe.

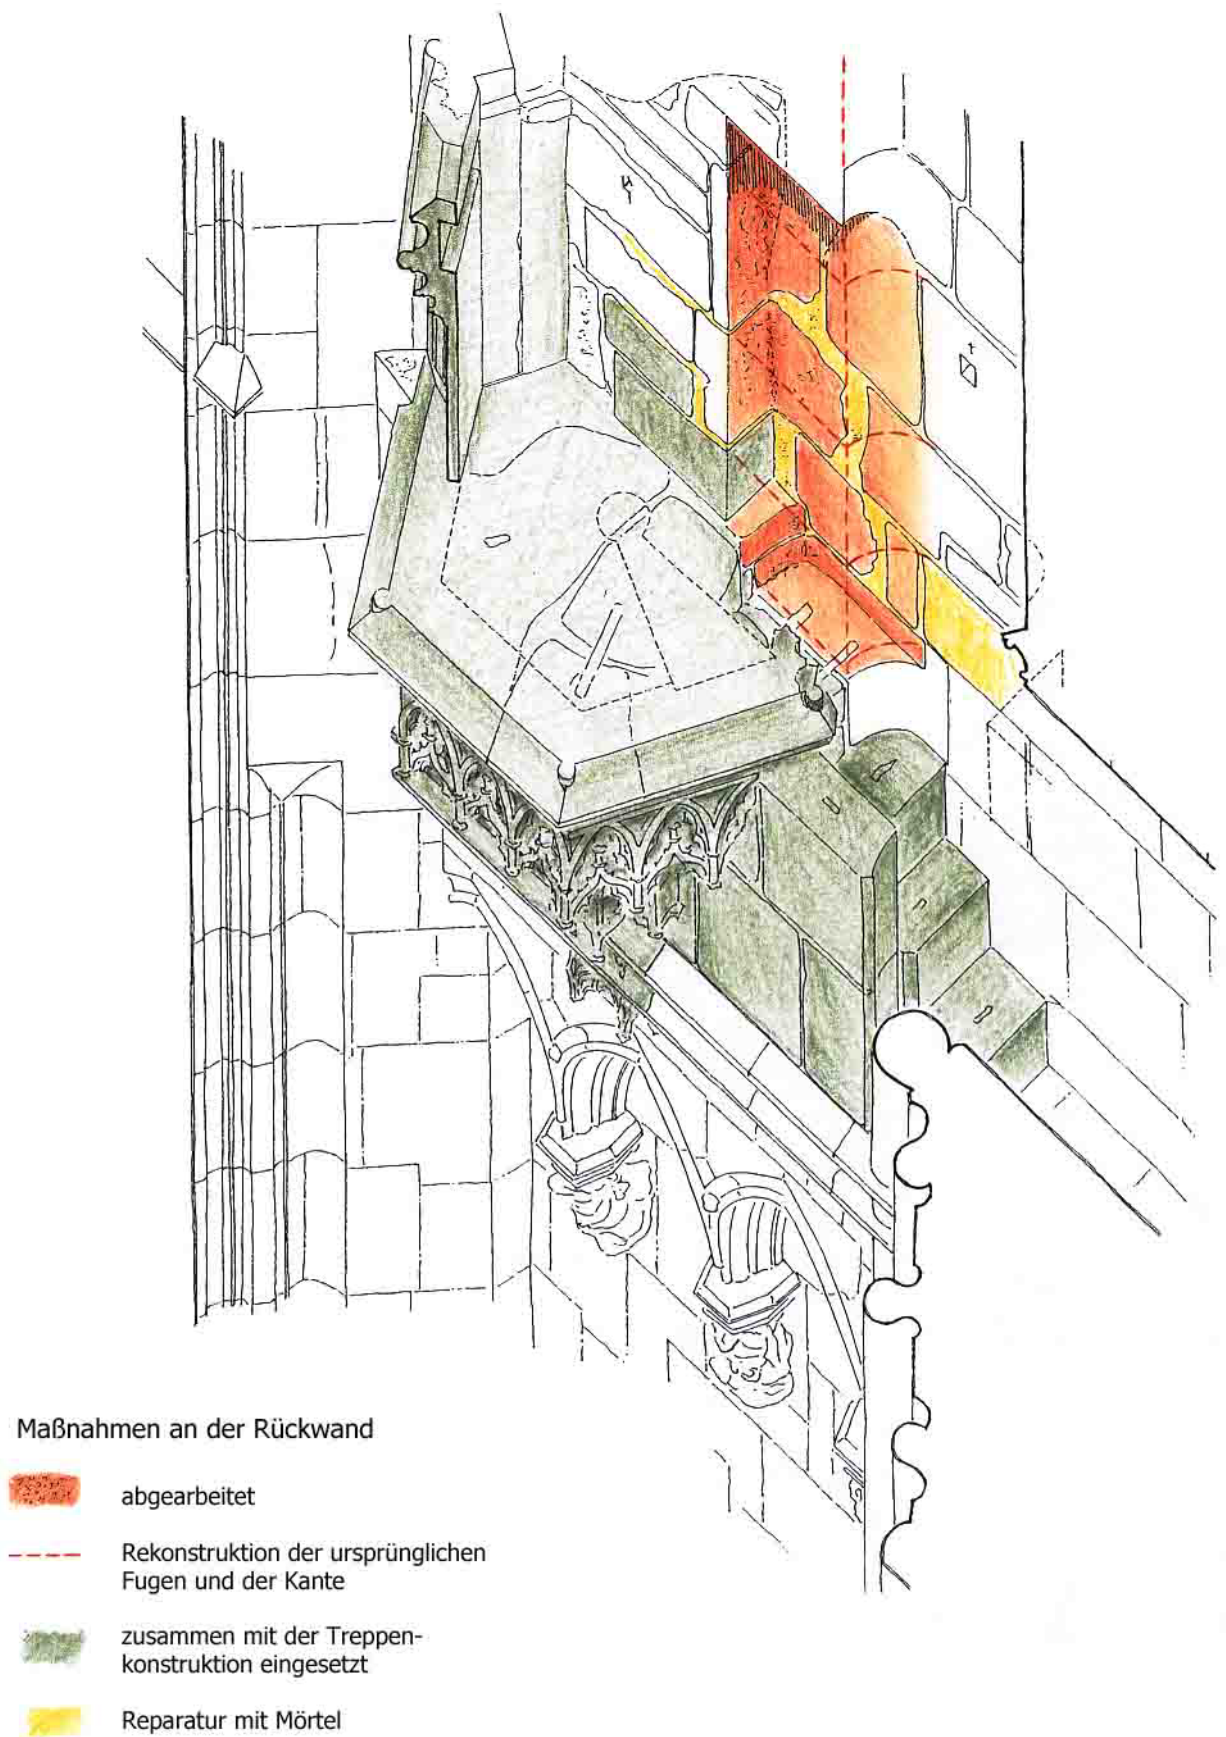
**Abb. 59** Die Erschließung der nördlichen Wendeltreppe von Norden.

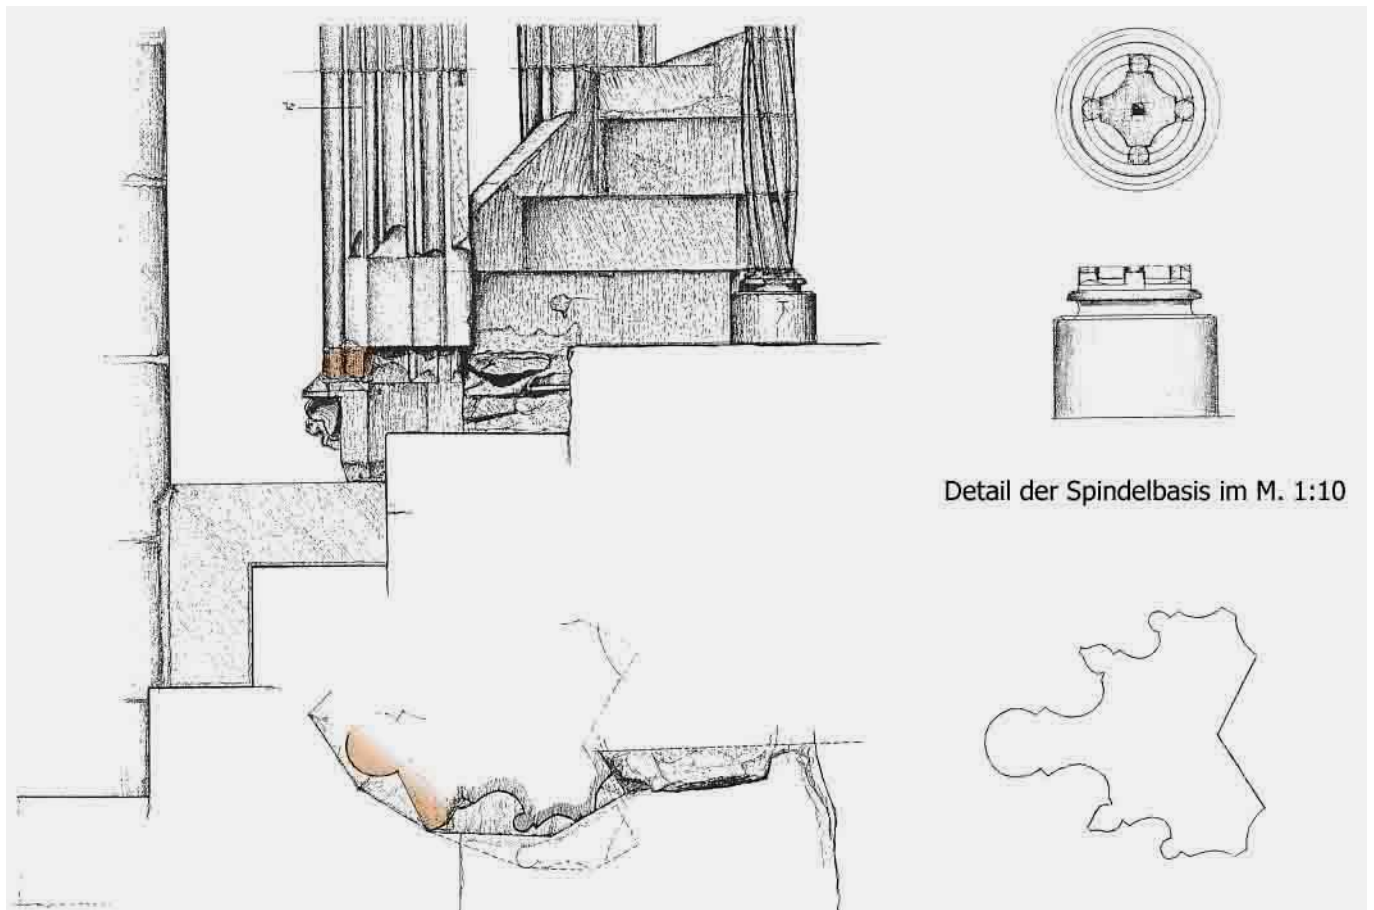
↖ **Abb. 60**

Änderung der Profilierung am Ansatz der nördlichen Wendeltreppe.

Ganz oben links: Schnittansicht von Westen im Maßstab 1:20.

Oben links: Horizontalschnitt in Höhe der ersten Profilierung mit Projektion des ausgeführten Querschnittes

und oben rechts: der ausgeführte Querschnitt des Treppenpeilers im Maßstab M. 1:10.

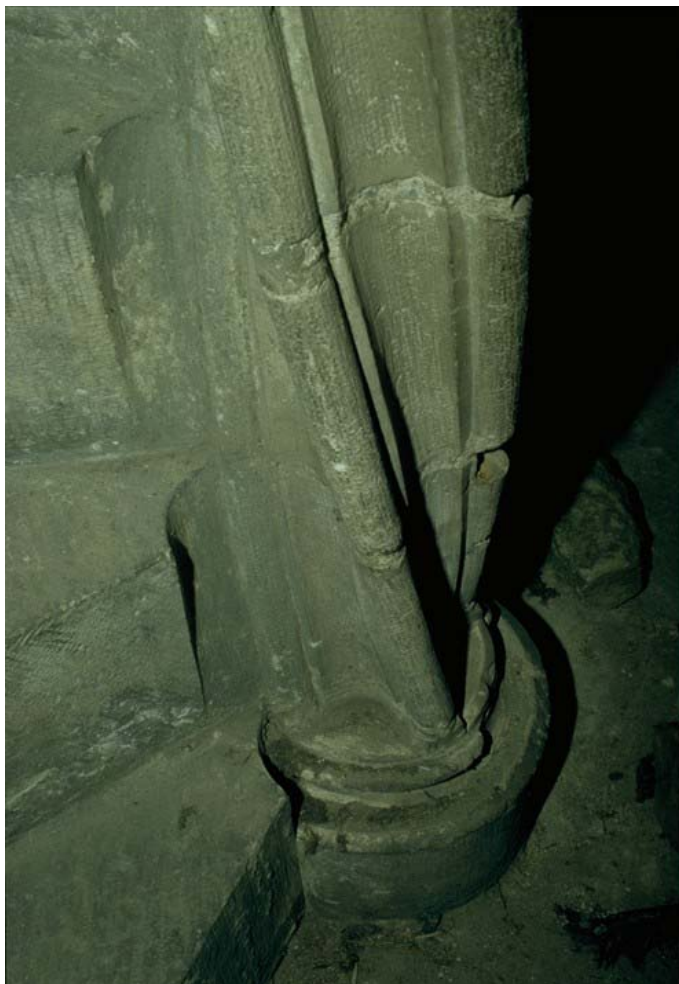
← **Abb. 61**

**Der Spindelansatz der nördlichen Wendeltreppe.**

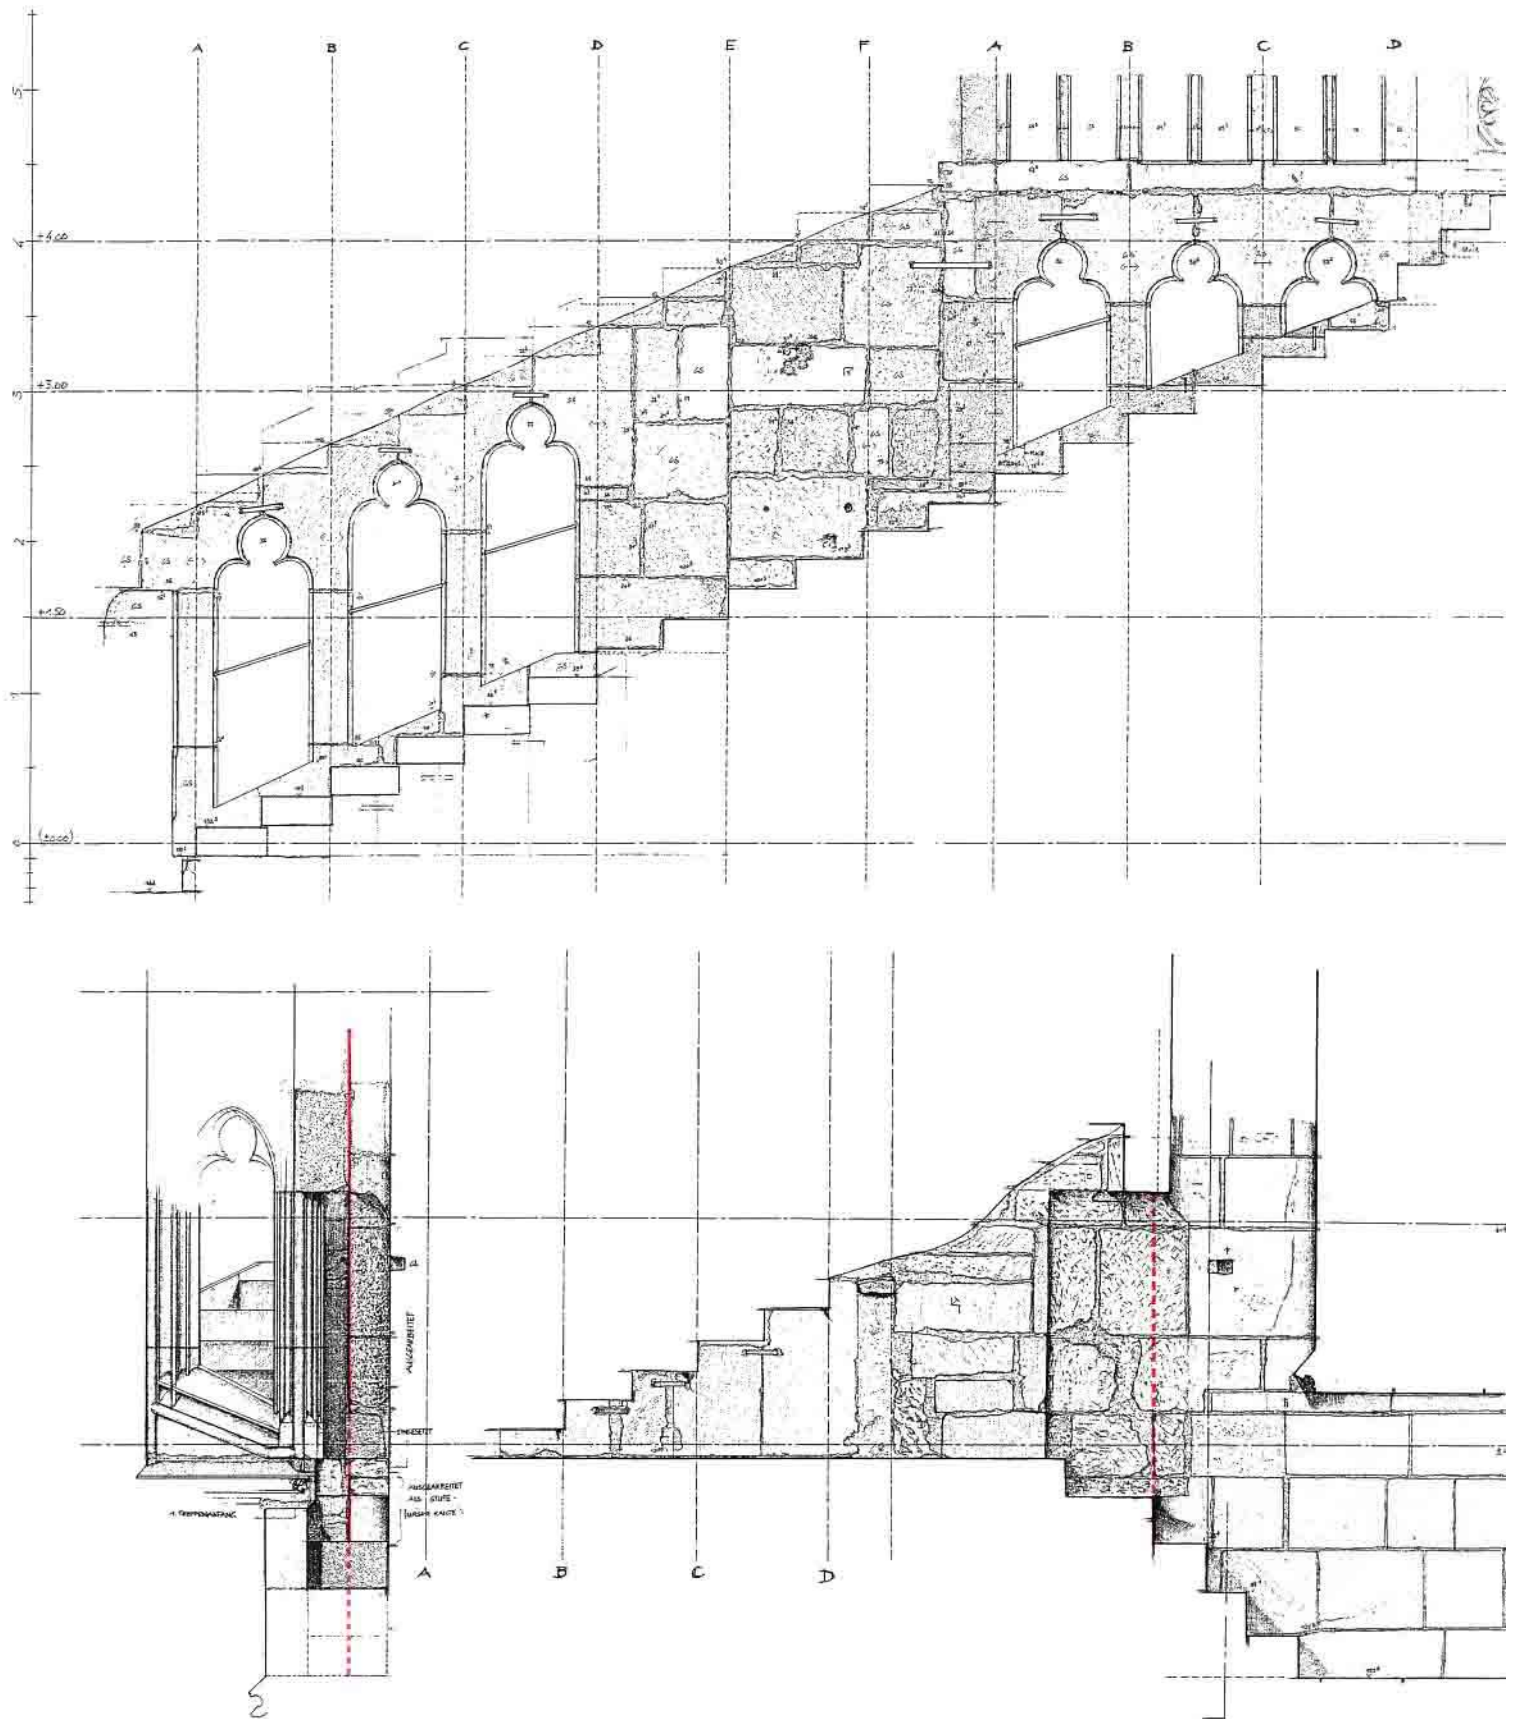
**Abb. 62** Das Gehäuse der nördlichen Wendeltreppe in Abwicklung und der Zugang von Norden im Maßstab 1:50.

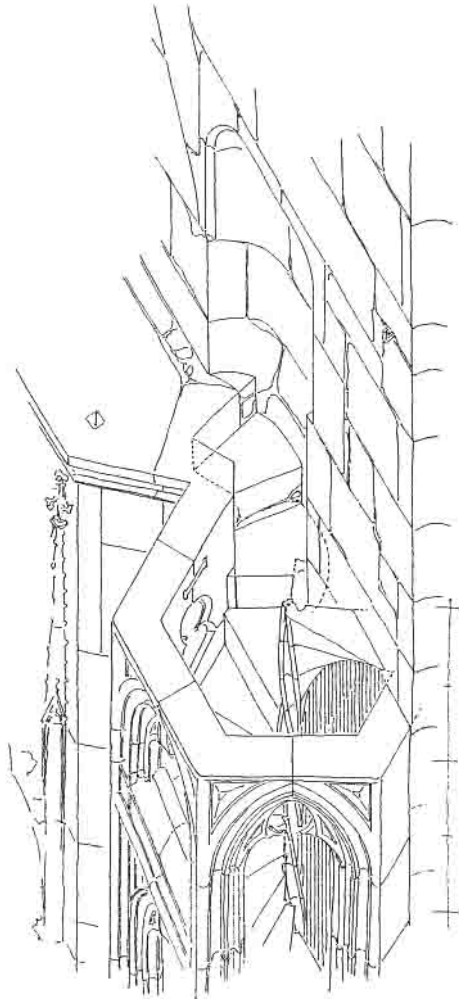
← Abb. 63

Die Erschließung der Bühne von der nördlichen Wendeltreppe, M. 1:50.

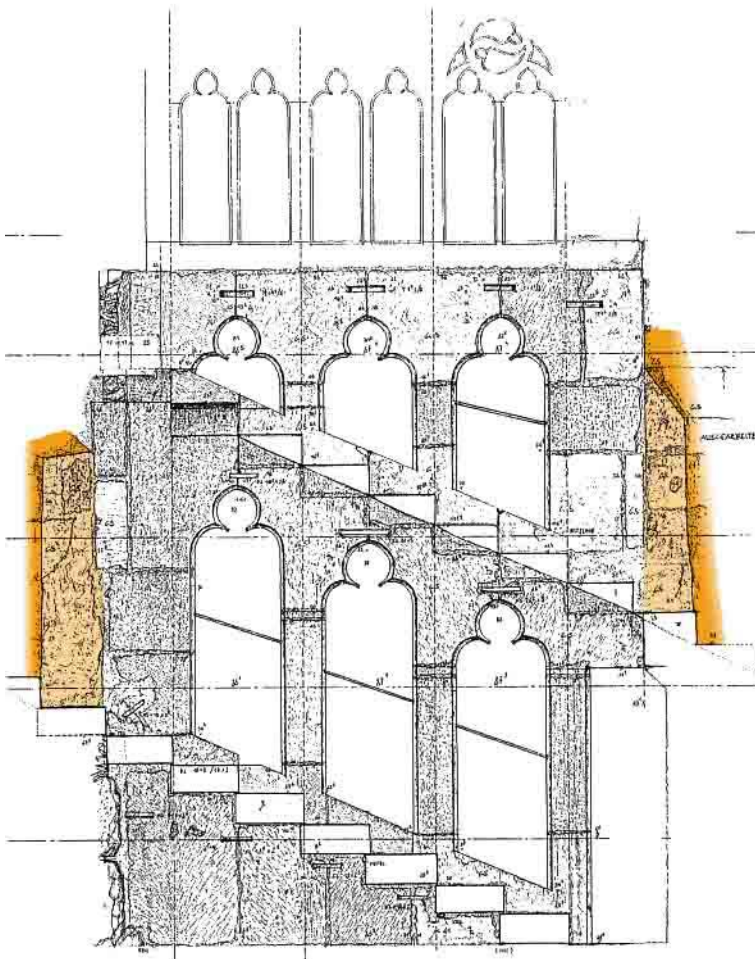
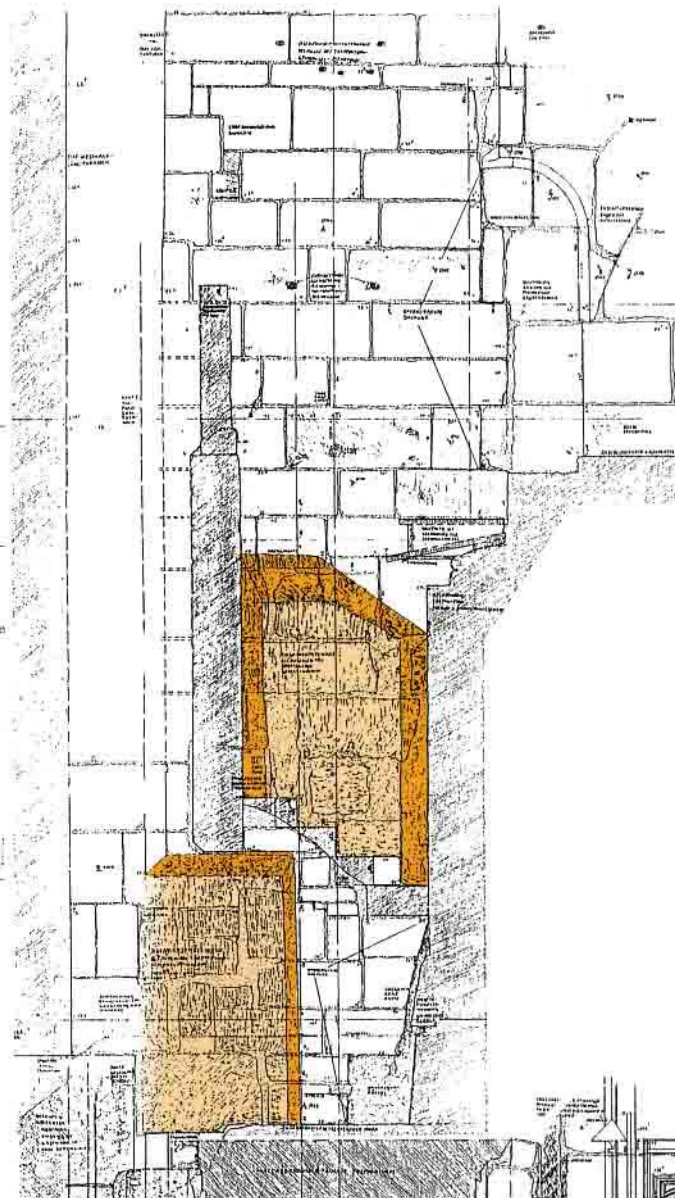
↙ ↓ Abb. 64

Links: Das Gehäuse der südlichen Wendeltreppe in Abwicklung im Maßstab 1:50.

Rechts: Schnitt mit Blick nach Westen durch die südliche Wendeltreppe, Aufmaß von Peter Knoch.

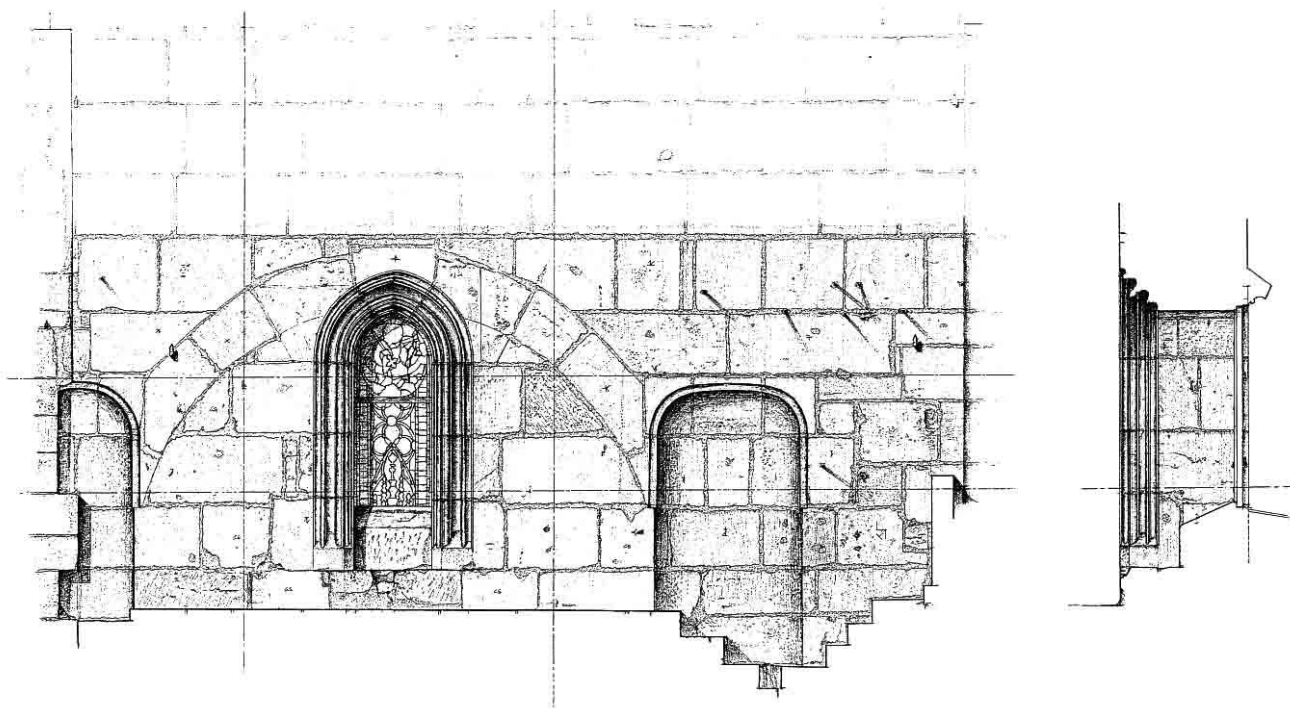
**Abb. 65** Ansicht der inneren Westfassade oberhalb der Bühne.

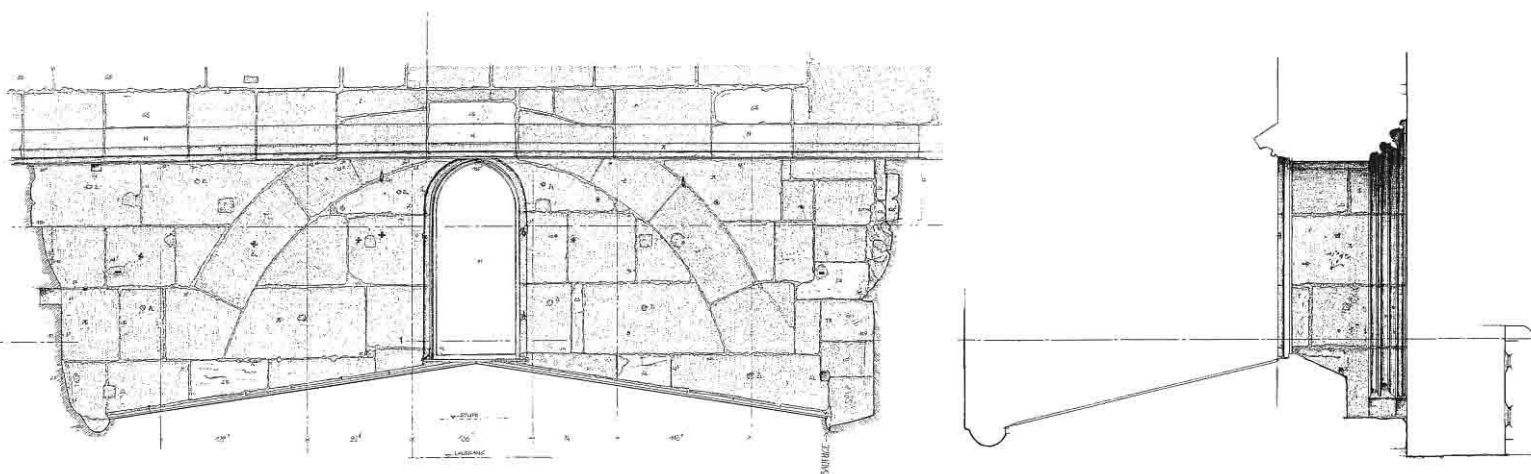
**Abb. 66** Ansicht der mittleren Westfassade oberhalb der Dreiecksvorhalle.

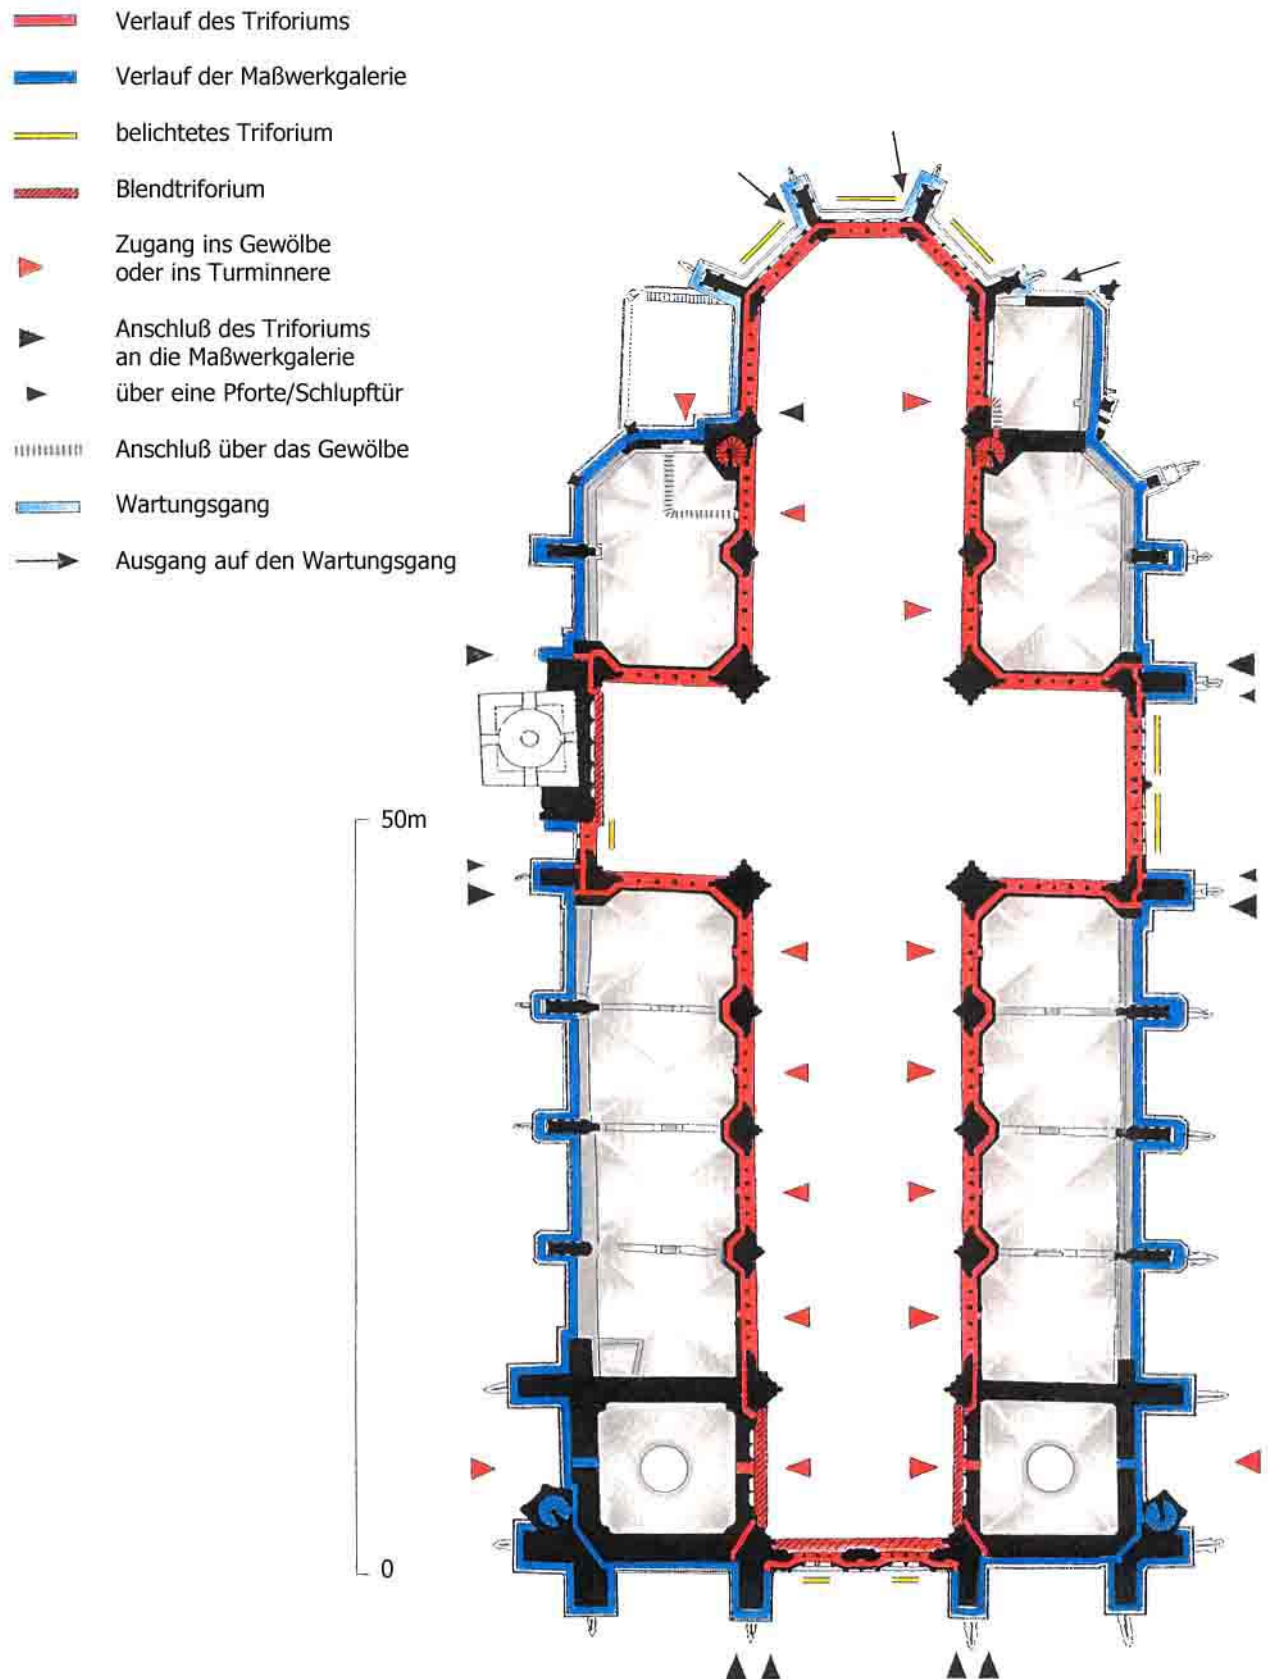
**Abb. 67** Der Verlauf des Triforiums und der Maßwerkalerie im Maßstab 1:500.

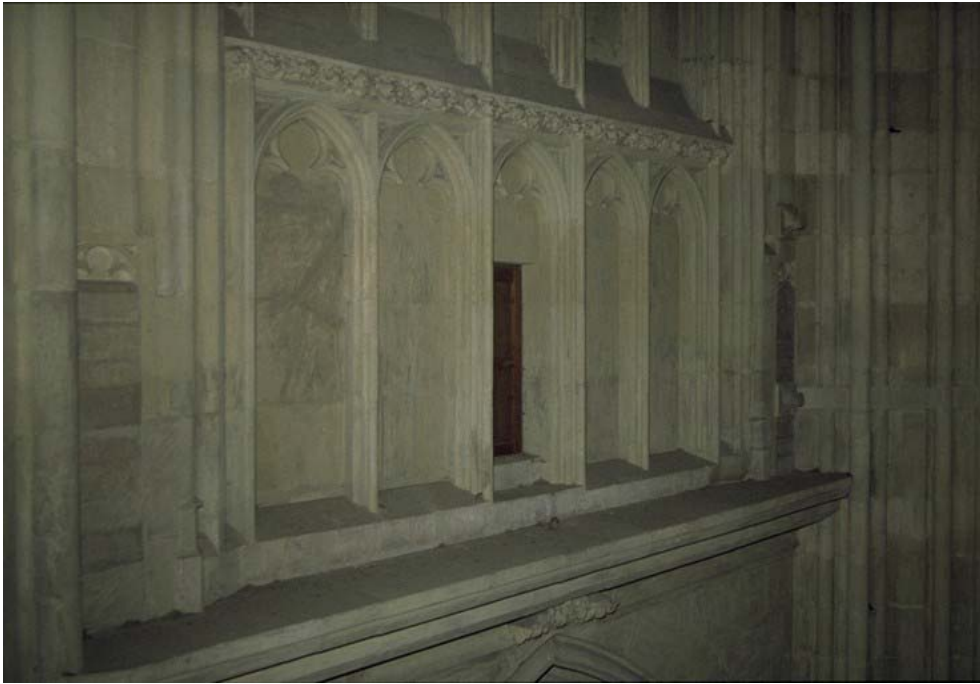
Abb. 68

Blick von Südwesten auf das Blendtriforium des nördlichen Turmjoches.

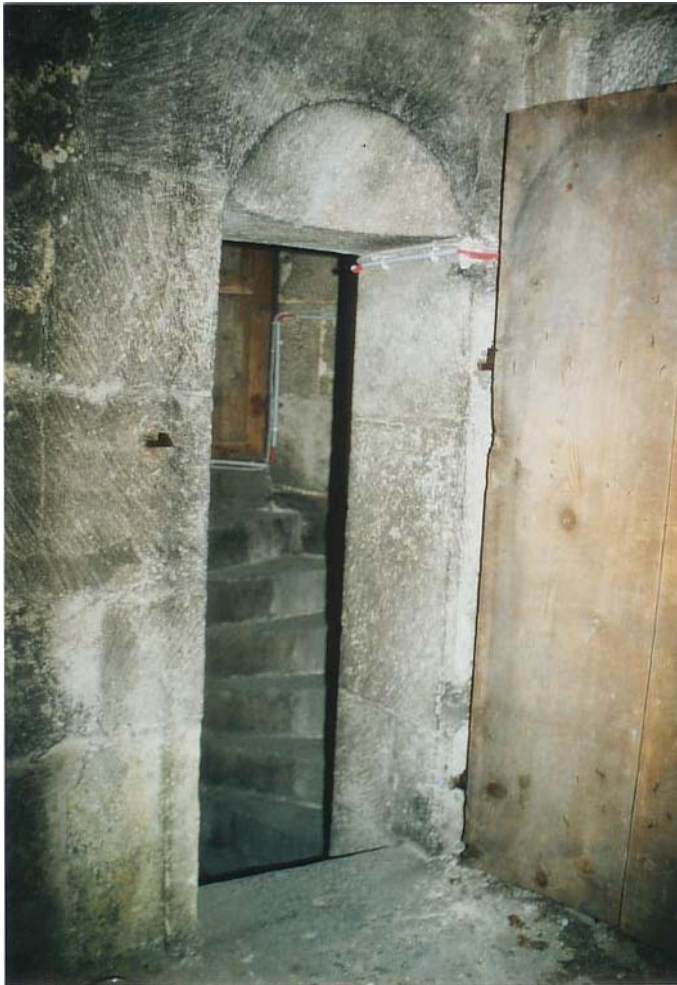
**Abb. 70**

Der Zugang von der südlichen Wendeltreppe des Hauptchores ins Dach der Schatzkammer.

Im Hintergrund ist der Zugang von der Wendeltreppe auf das Triforium des 1. Chorjoches von Osten zu sehen.

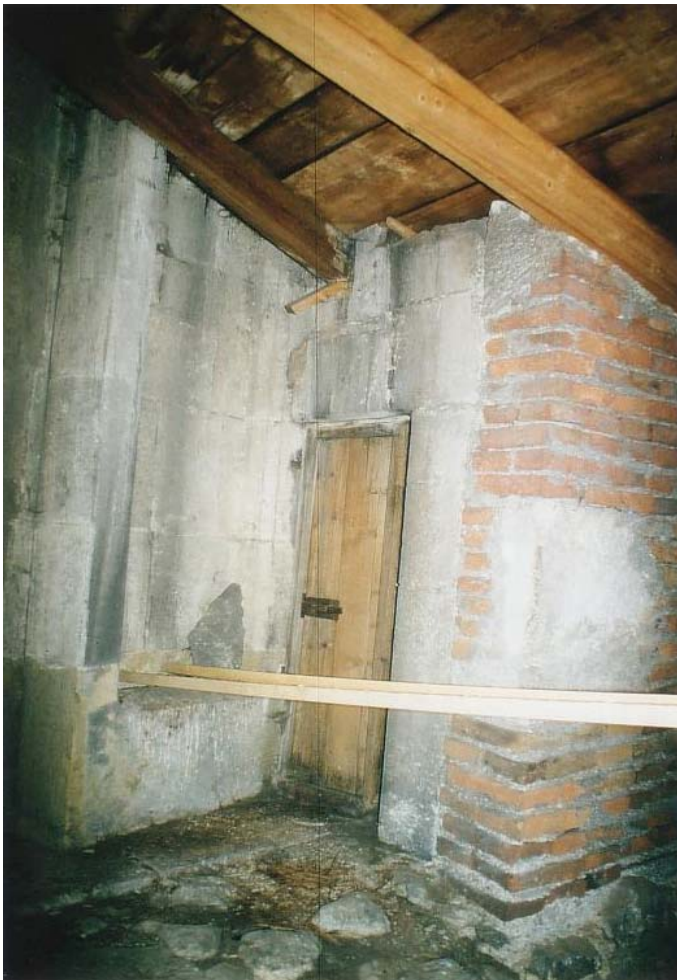
**Abb. 71**

Dach der Schatzkammer: Ausgang zur Reinigung des Wasserspeiers des südlichen Hauptchorpfeilers.

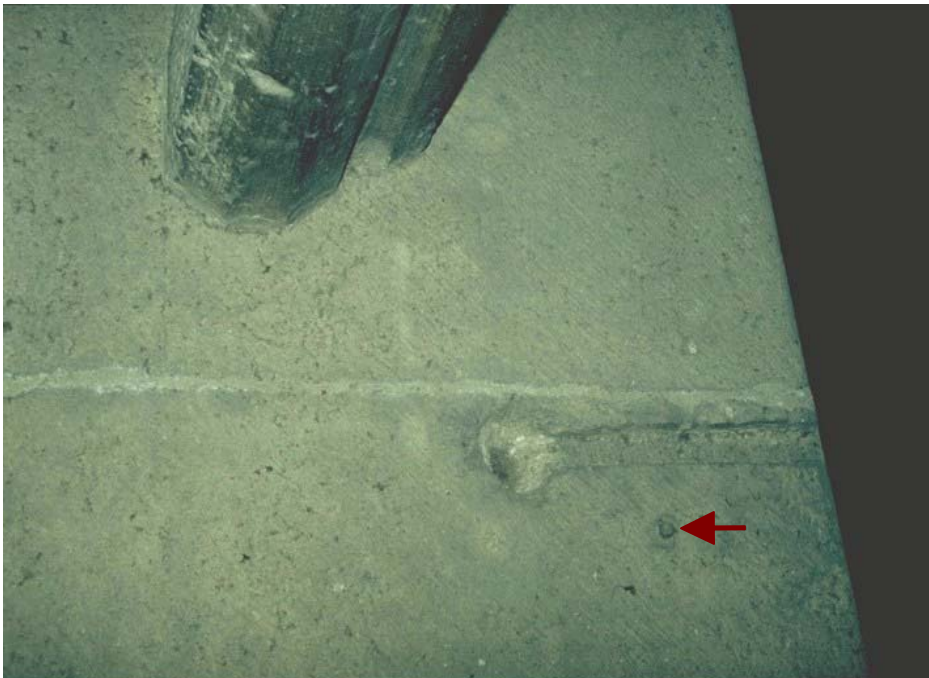
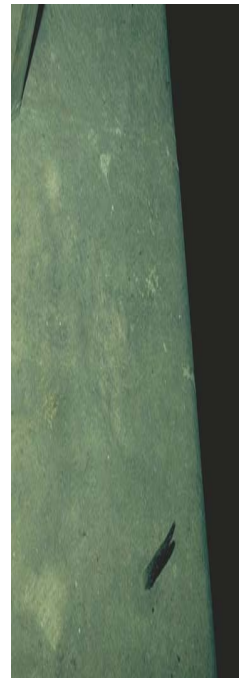
**Abb. 72**

Laufgangsplatten des Triforiums.

Steinmetzzeichen und Ritzlinien auf den Laufgangsplatten im 1. Joch von Osten der Südseite des Hauptchortriforiums.

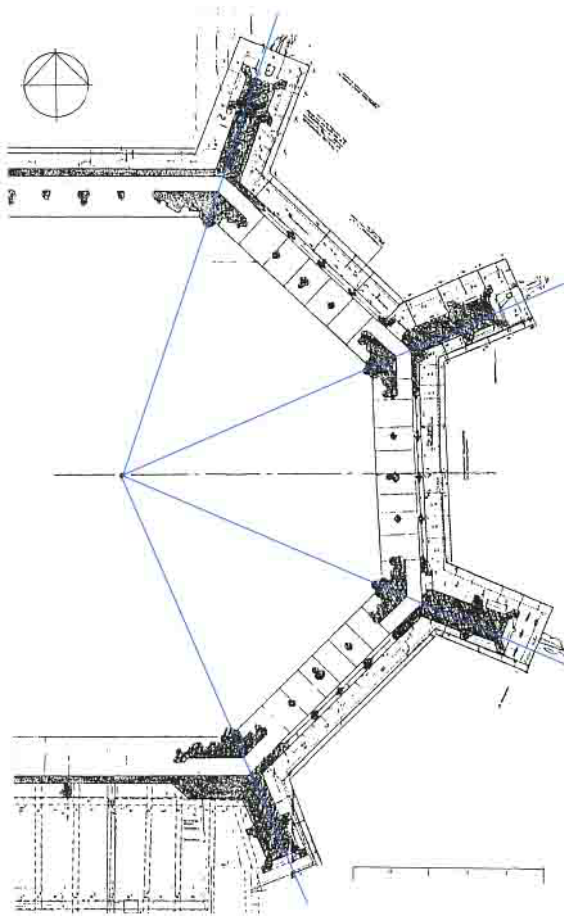
**Abb. 74**

Grundriß des Triforiums im Bereich des Hauptchorpolygons im Maßstab 1:200.

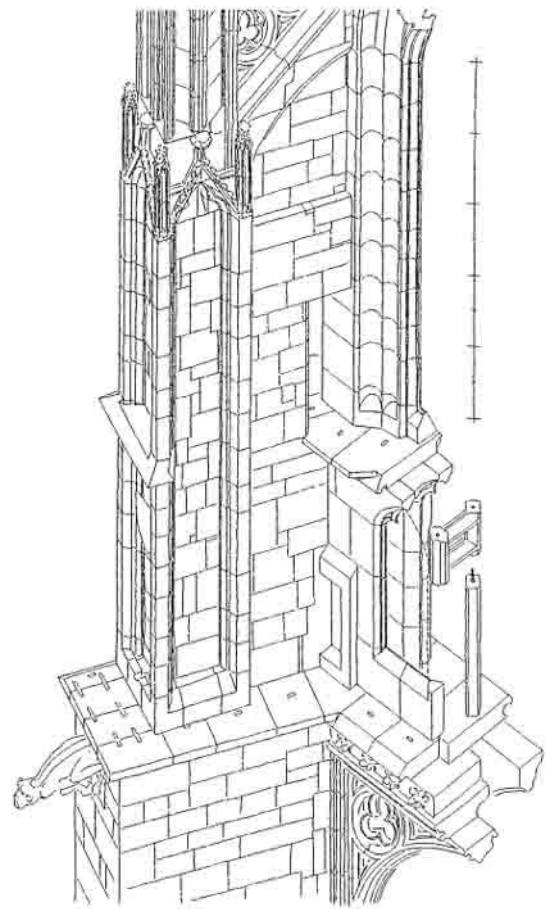
**Abb. 75**

Der Strebeböfeler zwischen der Südost- und der Ostseite des Hauptchorpolygons im M. 1:100.

Isometrie n. Aufmaß von B. Müller und E. Obrusnik.

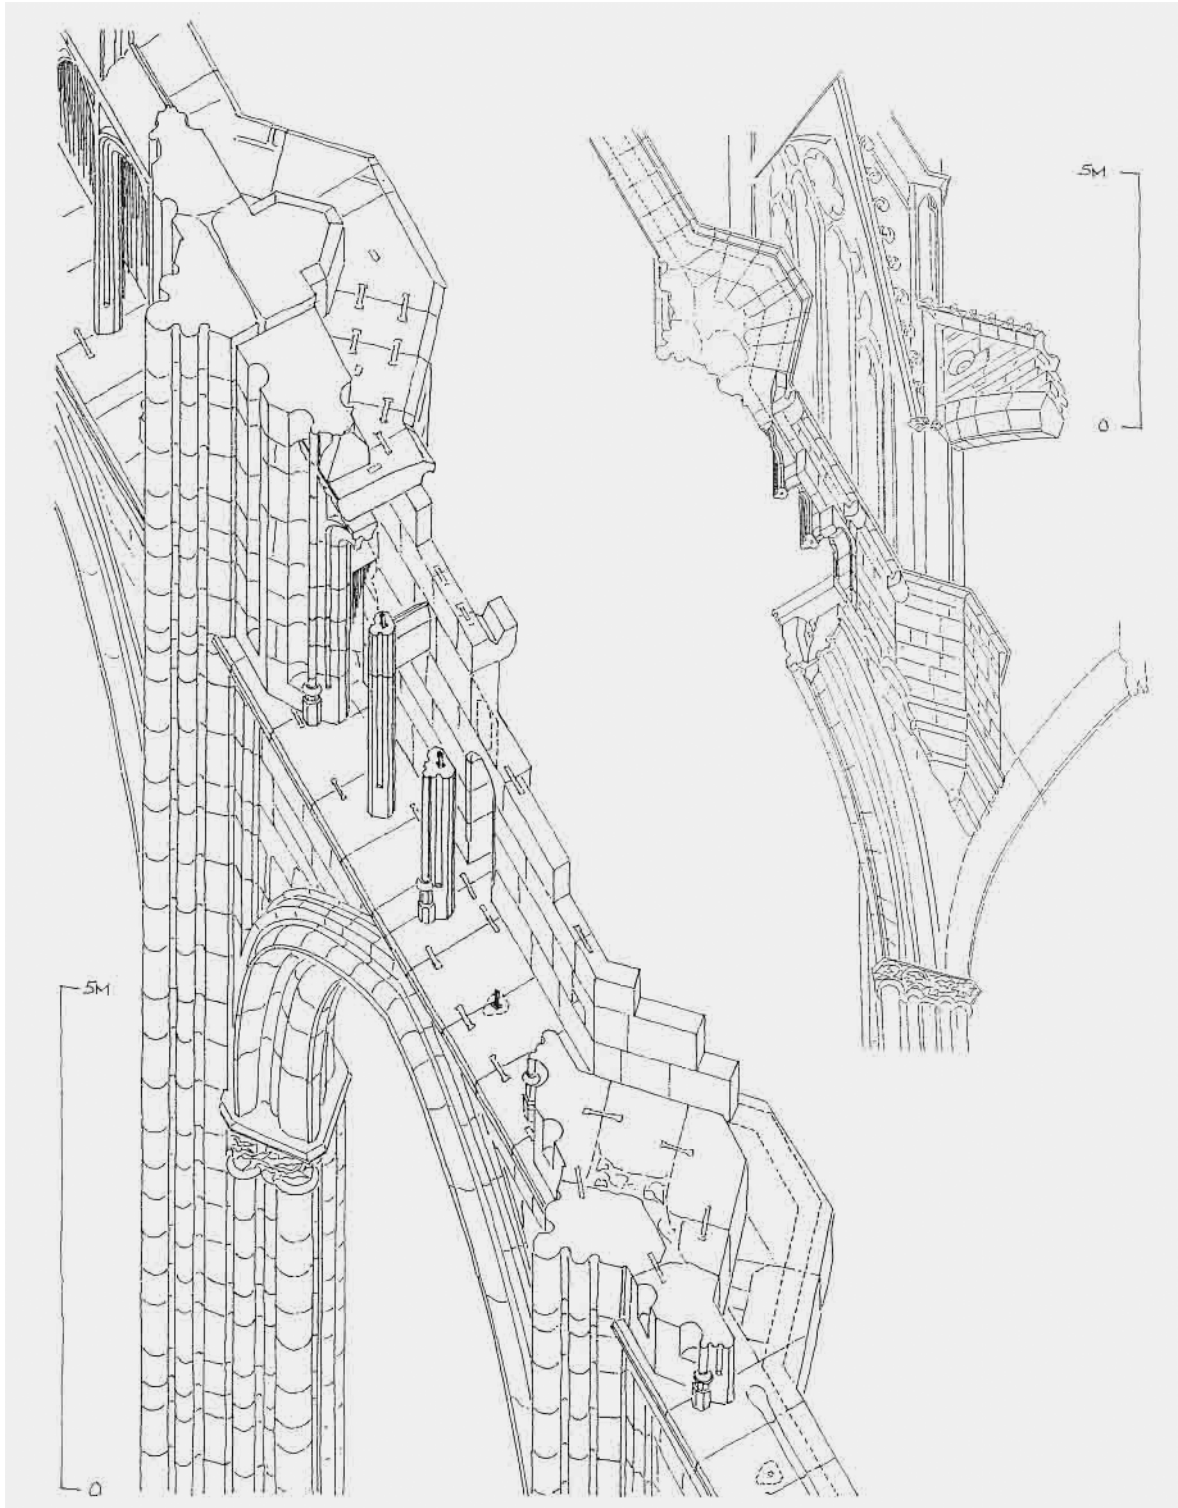
**Abb. 76** Die Südostseite des Hauptchorpolygons.

An der Südostseite ist keine Schlupftür zu finden, die beiden Wasserspeier werden vom Dach der Schatzkammer (links) bzw. über die Ostseite des Hauptchorpolygons aus gewartet.

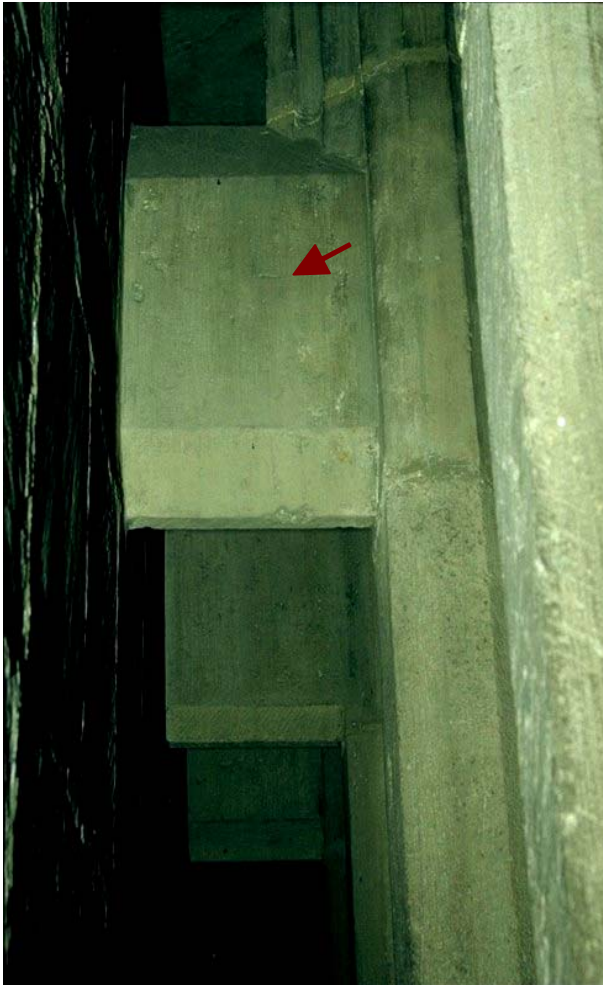
**Abb. 77**

Der Aufbau des Triforiums am Beispiel des südlichen Langhauses, 2. Joch von Osten.

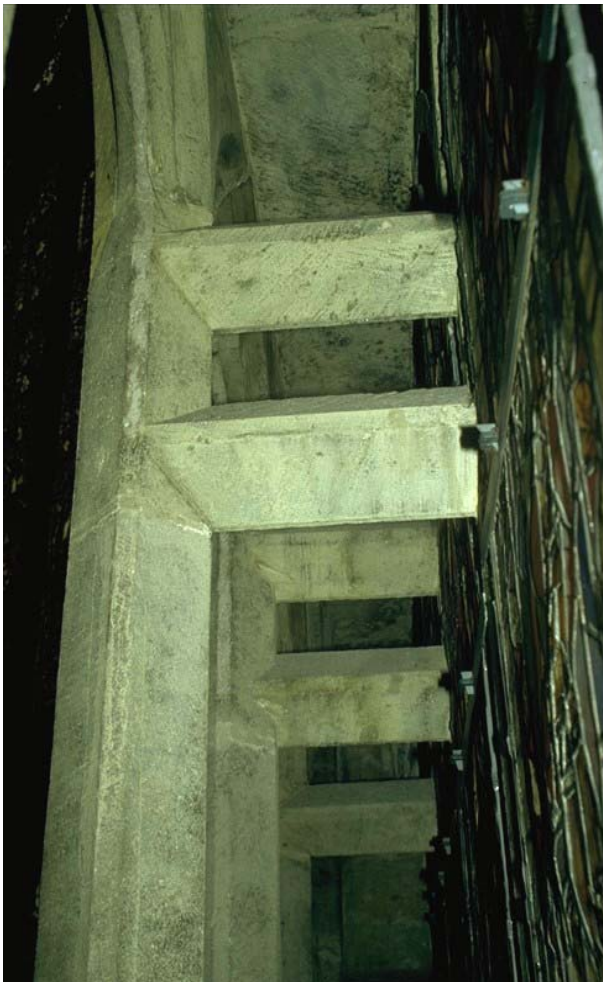
↙ **Abb. 79**

Die „doppelten“ Rückbinder für die verglasten Triforien.

Im Bild: „Doppelbinder“ am Hauptchorpolygon.

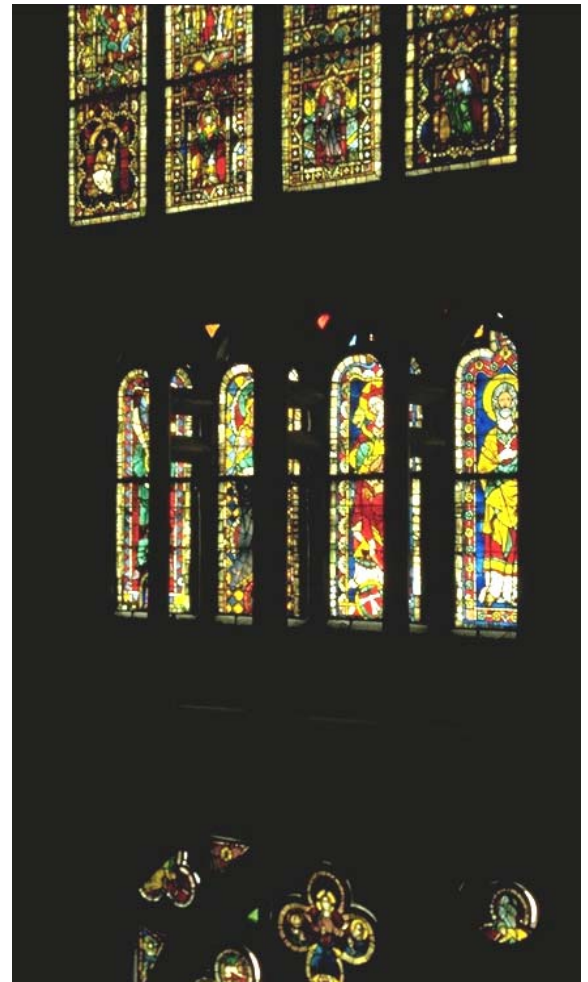
↓ **Abb. 80**

Blick auf das verglaste Triforium der Nordostseite des Hauptchorpolygon.
