# Die Erschließung des Regensburger Domes

durch horizontale Laufgänge  
und vertikale Treppenanlagen

Dissertation

## **Bildband 1**

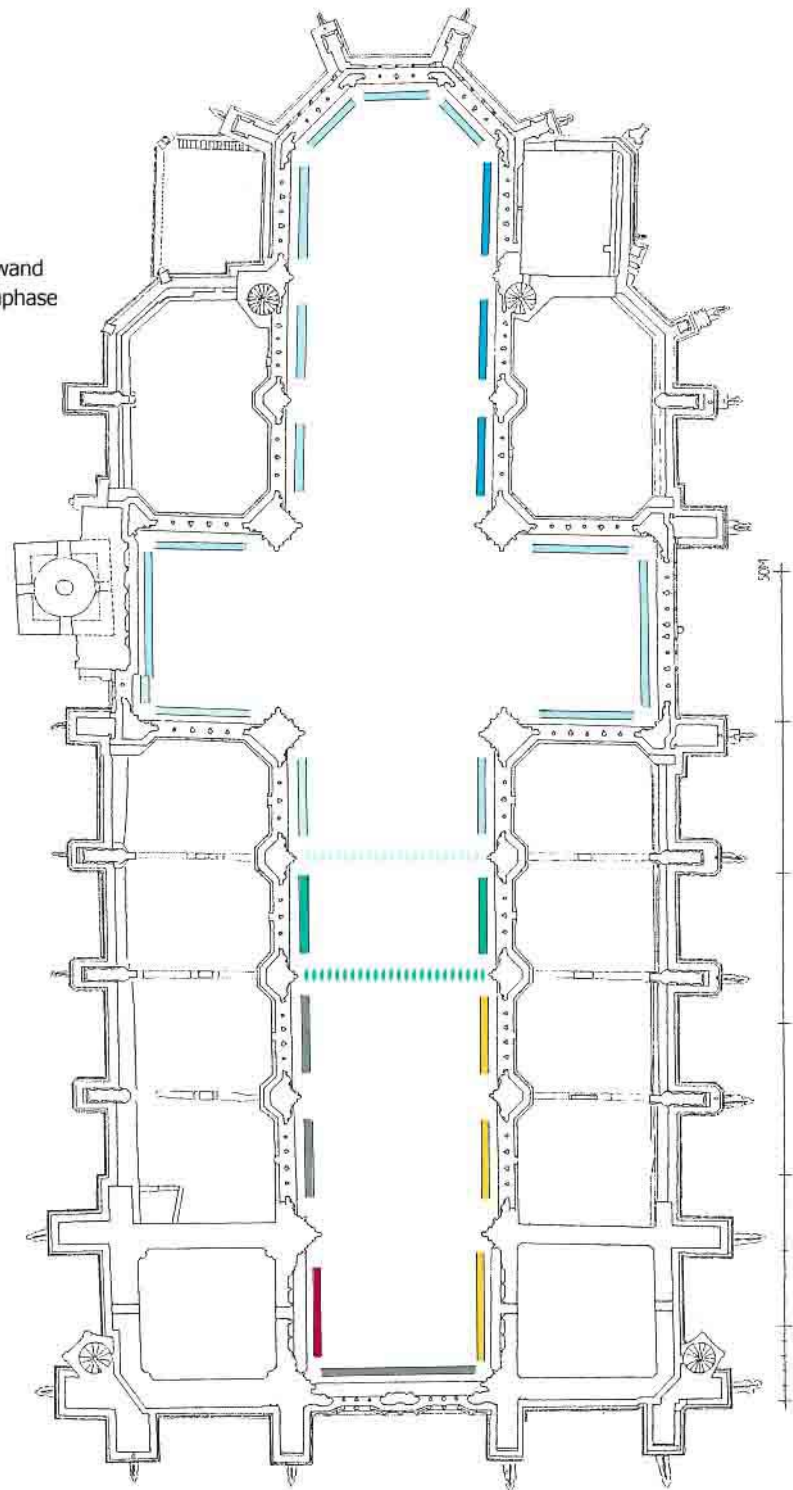
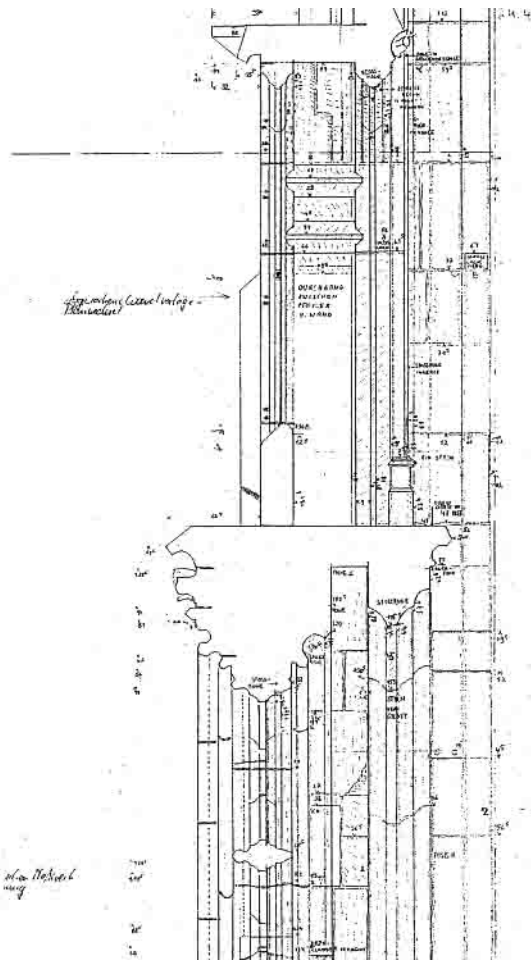
**Abb. 81**

Schematischer Baualtersplan der Fertigstellung des Triforiums im Maßstab 1:500, auf Grundlage der im Rahmen des Forschungsprojektes der Universität Bamberg erarbeiteten Baugeschichte.

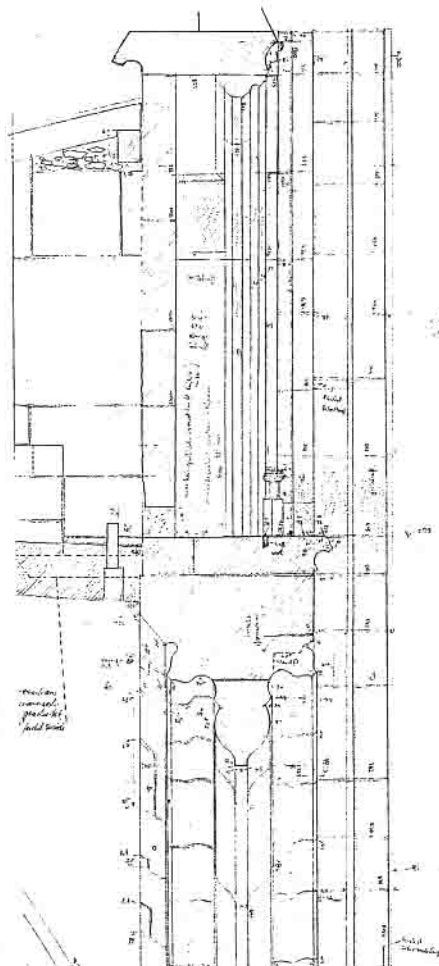
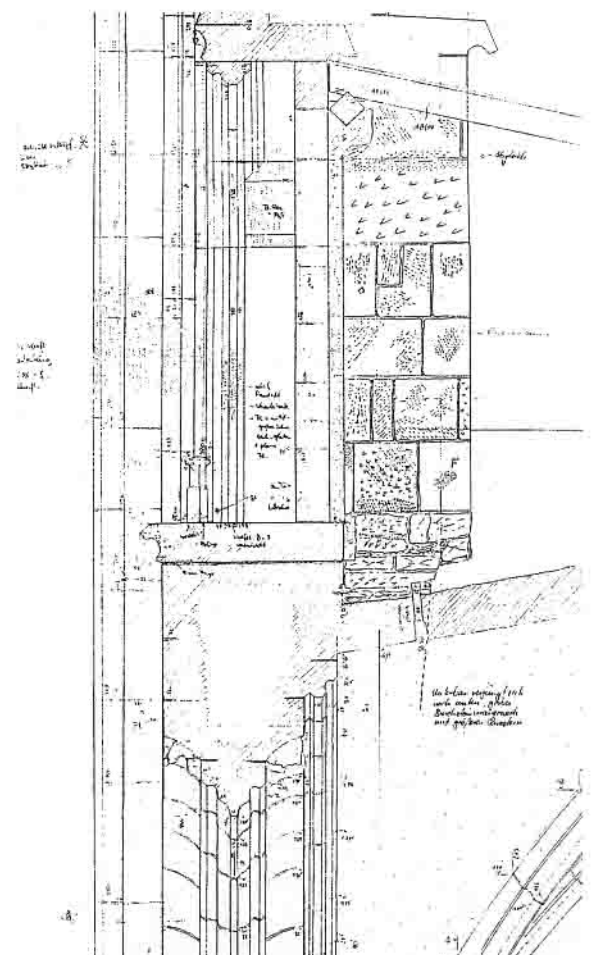
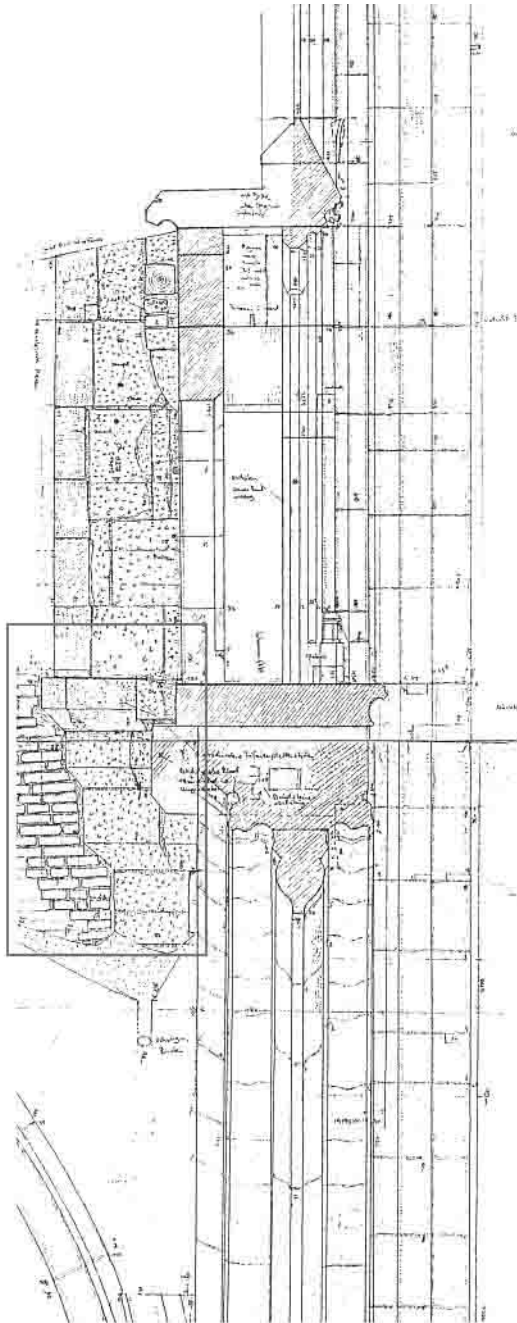
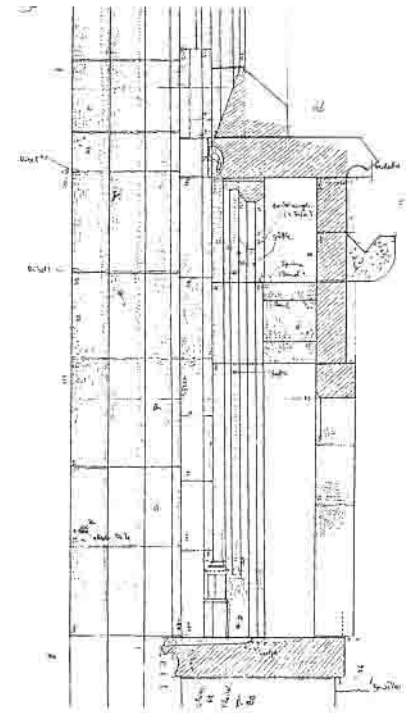
**Abb. 82**

Querschnitte des Triforiums im Bereich des Hauptchores im Maßstab 1:50.

← Hauptchorpolygon, Ostseite:

Schnitt nach Süden

↓ Hauptchor, Südseite:

2. Joch von Osten

↙ Hauptchor, Nordseite:

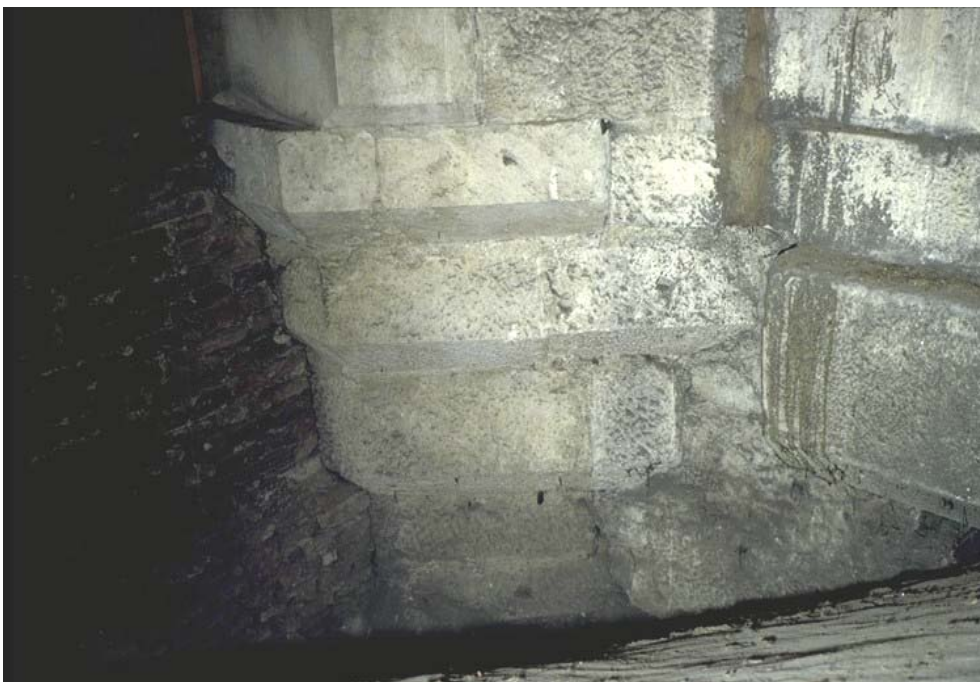
**Abb. 84**

Langhaus, Nordfassade:  
Übergang vom 3. zum 2. Joch von Osten.

Im Bild ist der im Rahmen eingeschlossene Ausschnitt der Abb. 83, links zu sehen. Der Wechsel in der Steinbearbeitung weist auf eine Baufuge hin.

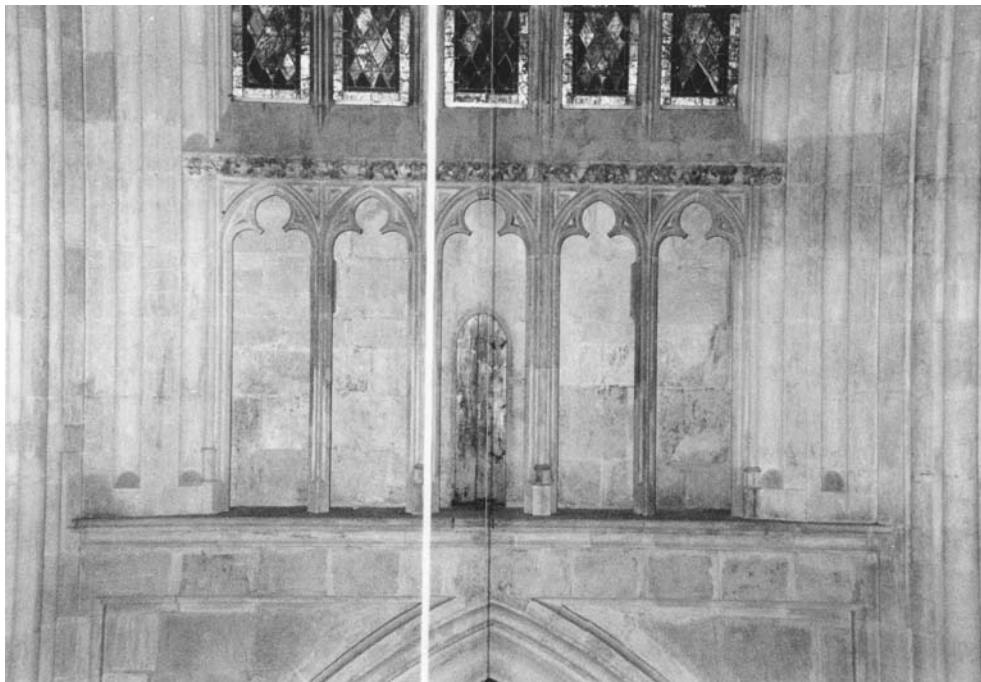
**Abb. 87**

Langhaus, innere Nordfassade: das Triforium des 4. Joches von Osten.  
Die mittlere Arkade ist aufgrund eines Meßfehlers breiter (Foto: Mühlbauer).

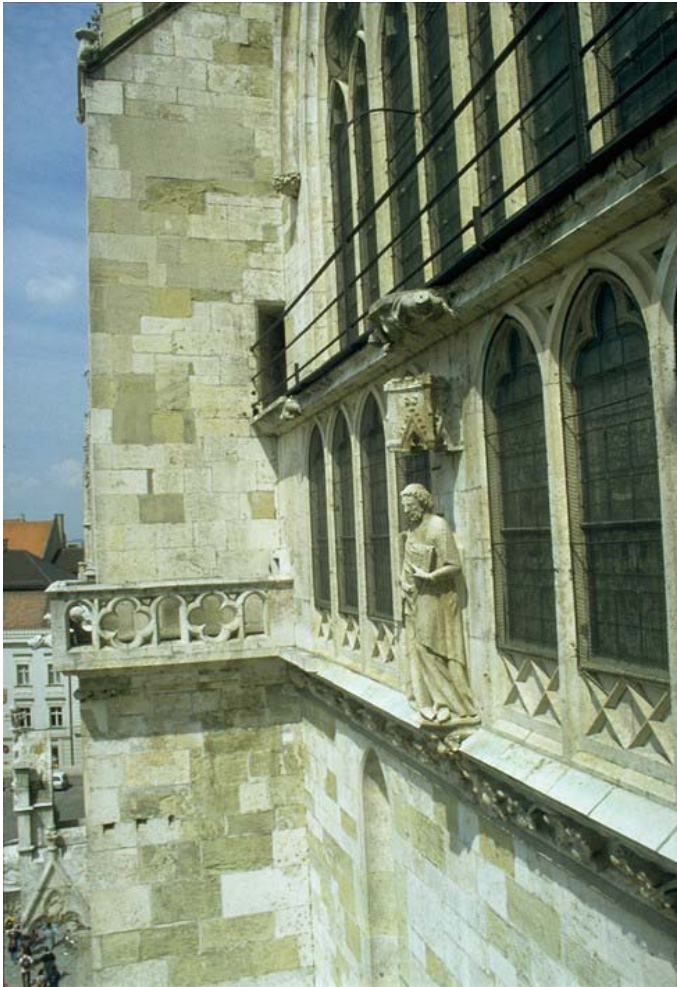
**Abb. 90**

Die Südfassade des Südquerhauses in Höhe des Triforiums, Blick von Osten.

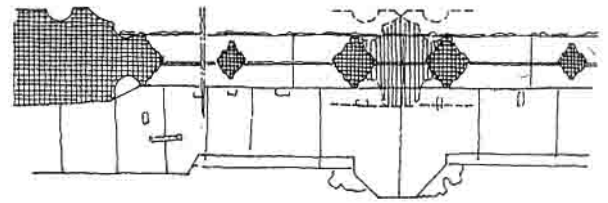
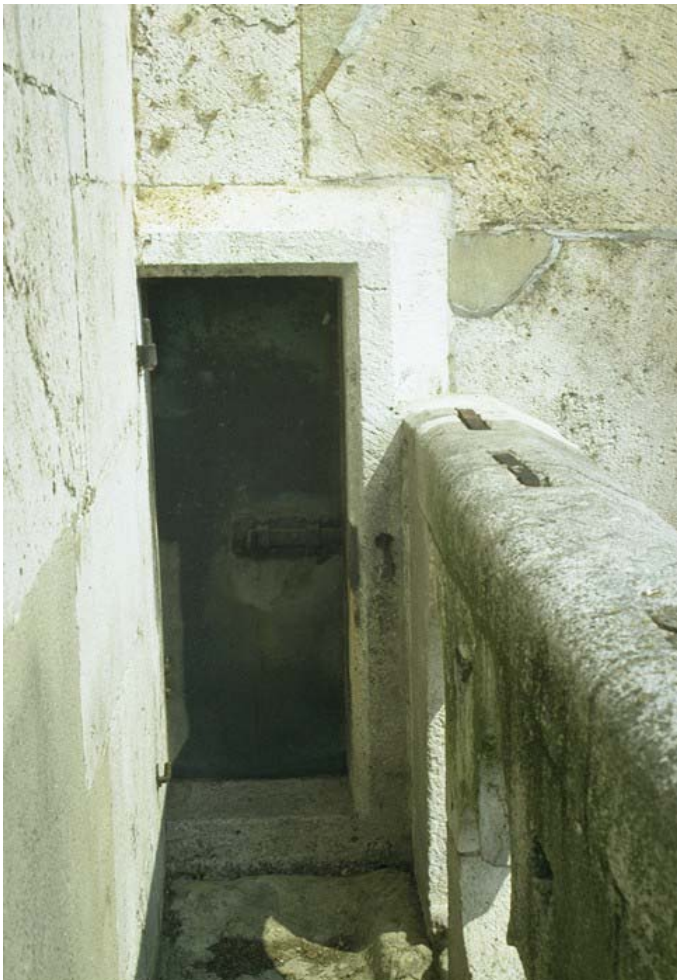
**Abb. 91**

Die Profilierung der seitlichen Fenstergewände wurde zwischen den mittleren Stäben ergänzt: der Abstand würde für die Ausbildung eines Mittelpfeilers für ein Doppelfenster nicht ausreichen.

Die westliche Schlupftür des Südquerhauses, in der Abb. 90 mit einem Pfeil markiert.

Die kleine Hilfsöffnung ist aus einem großen Block herausgearbeitet, sie weist eine lichte Höhe von 101 cm und eine lichte Breite von 34 cm auf.

Auf ähnliche Weise sind auch die Schlupftüren des Hauptchorpolygons gearbeitet.

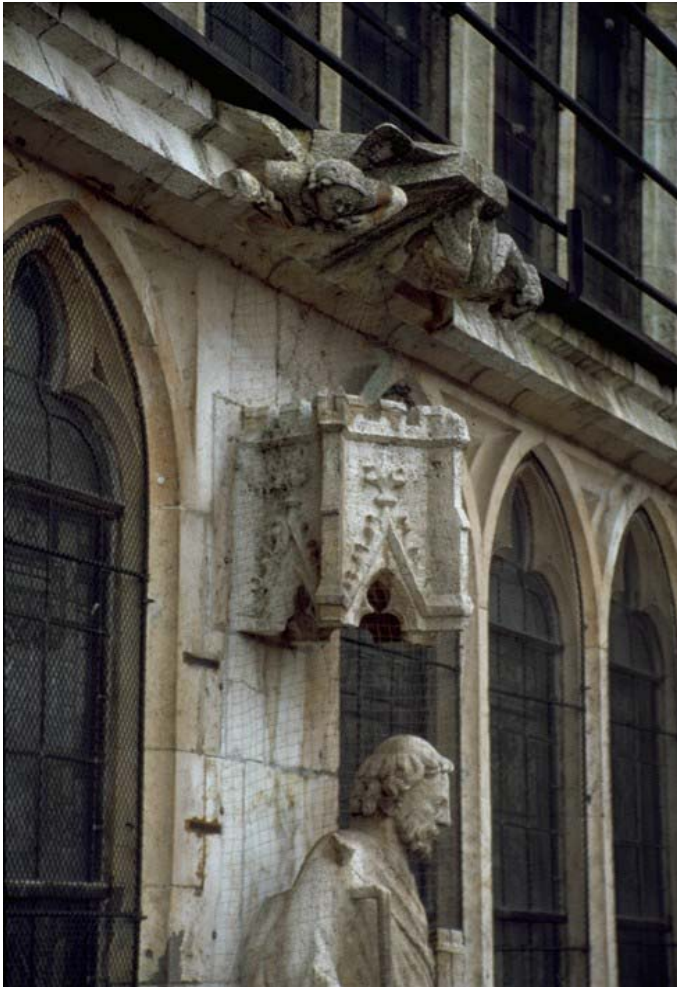
**Abb. 92**

Detail des mit Skulpturen  
verzierten Vorsprungs der  
Deckplatten des Triforiums.

Der Vorsprung der Deckplatten dient zum  
Schutz der Petrusfigur und des  
Baldachins.

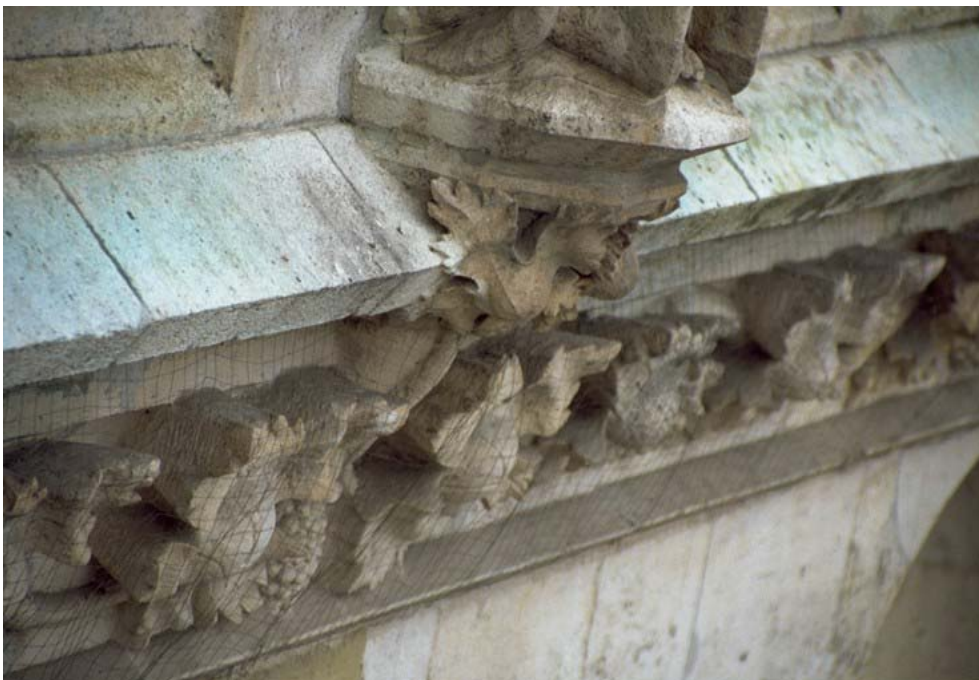
**Abb. 93**

Die Konsole der Petrusfigur.

Im floralen Fries ist bereits ein Ansatz für die Konsole der Figur vorbereitet.

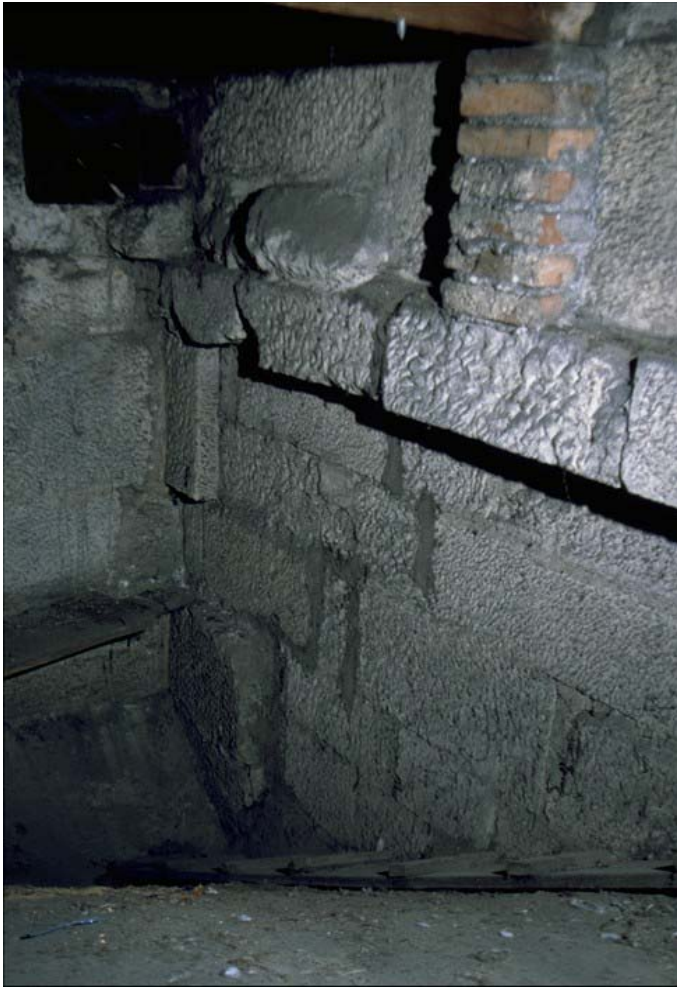
**Abb. 94**

Langhaus, Südfassade: die „Sargmauer“ des Triforiums am Anschluß des Südturmes (links im Bild) an das 4. Joch von Osten des Langhauses.

Die vorspringende Steinlage entspricht den Laufgangplatten des Triforiums, deren Rückseite hier in einem rechteckigen Format gespitzt wurde. In den Versprüngen der Wandebene (im linken Teil des Bildes unter den Laufgangplatten) ist eine Baufuge zu erkennen.

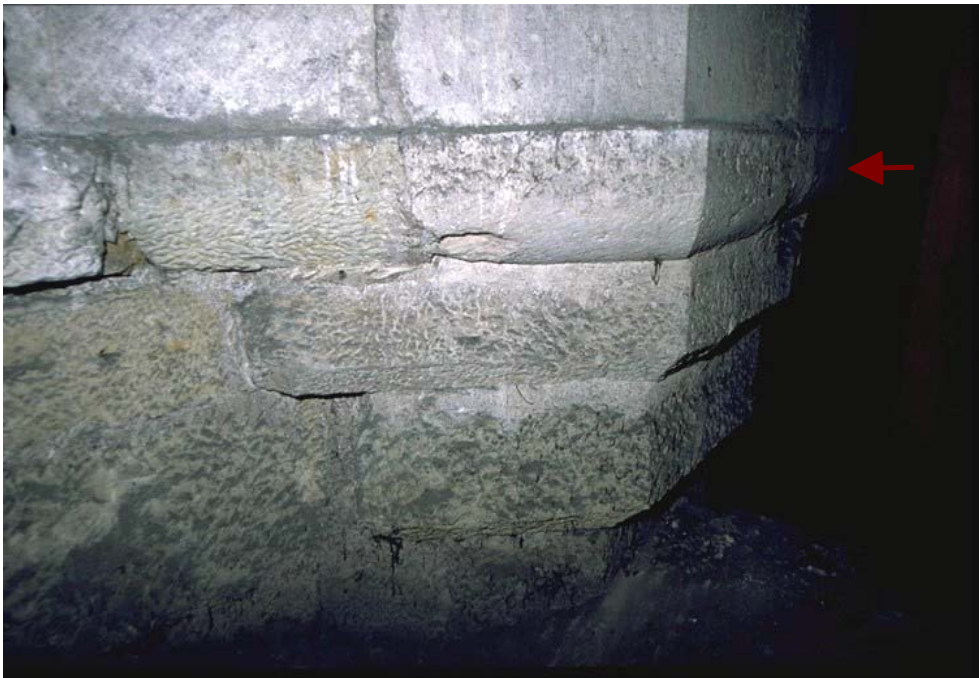
**Abb. 95**

Langhaus, Südfassade: Übergang vom 2. zum 1. Joch von Osten.

Die Steinlage mit dem Pfeil entspricht den Laufgangplatten. Die unterschiedliche Oberflächenbearbeitung der Werksteine weist auf zwei verschiedene Bauphasen hin.

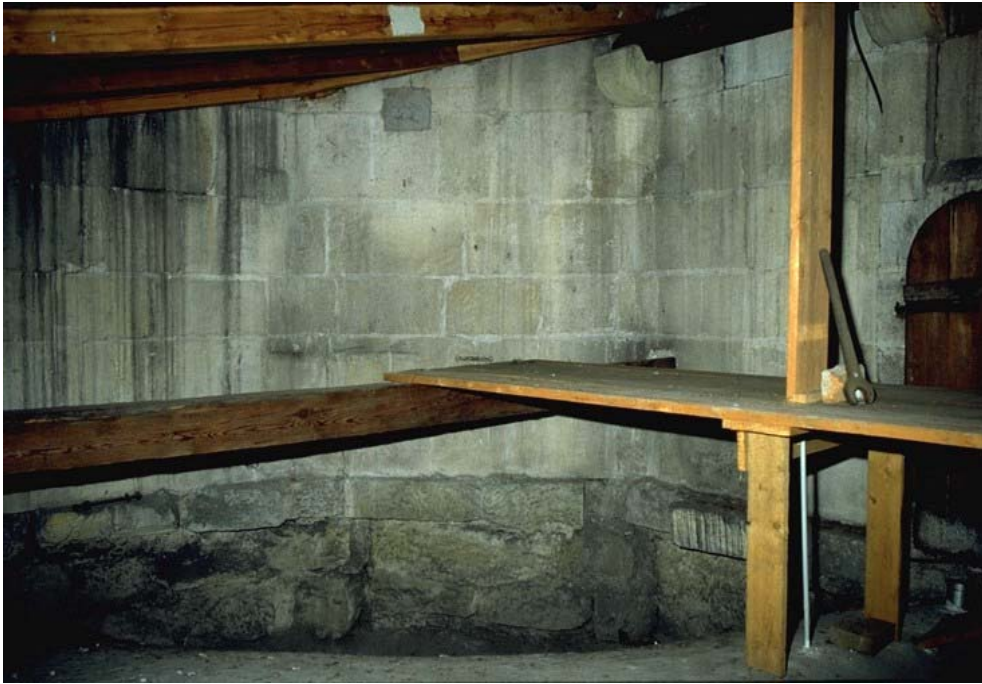
**Abb. 96**

Die Außenschale des Triforiums.

Im Foto ist der Übergang zwischen der Westwand des Nordquerhauses und dem 1. Joch von Osten der Nordwand des Langhauses zu sehen.

Über der Nordwand des Langhauses sind Konsolen für einen Streichbalken zu erkennen. Der Streichbalken liegt in einer V-förmigen Ausnehmung.

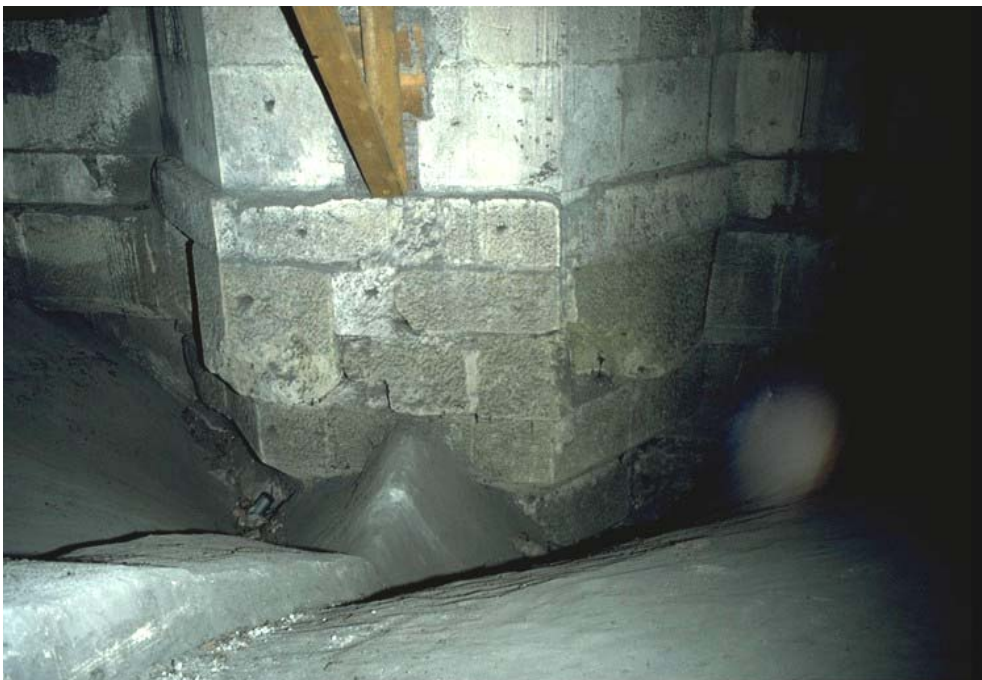
**Abb. 97**

Langhaus, Nordfassade: Übergang zwischen dem 3. und 4. Joch von Osten.

Der Unterbau besteht aus unterschiedlich großen Blöcken, deren Oberfläche nur gespitzt wurde.

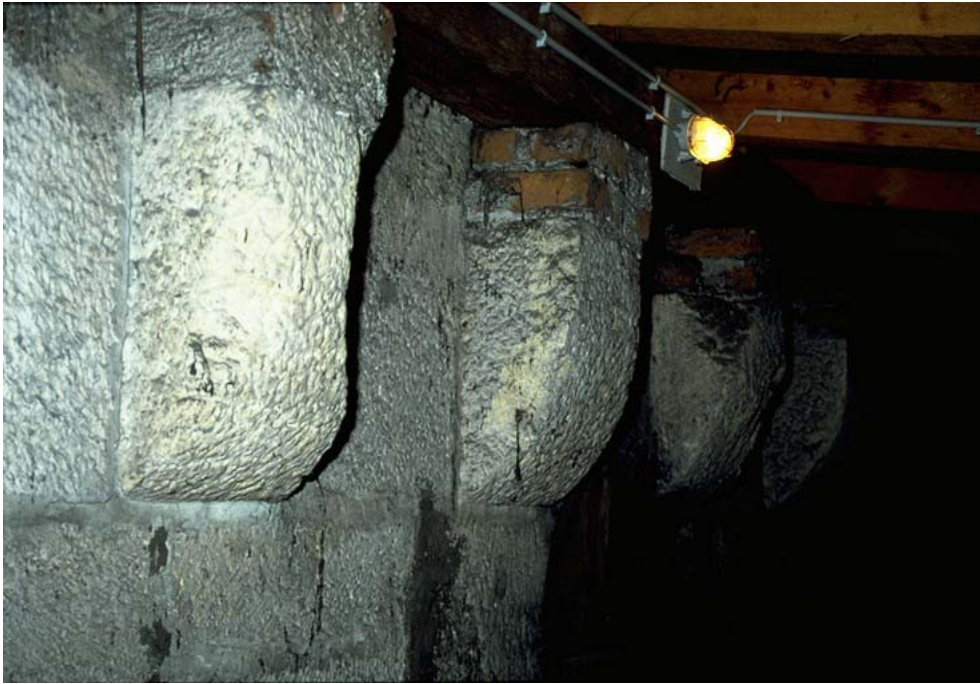
**Abb. 98**

Langhaus, Nordfassade: die Konsolen an den Westjochen.

Die hier gezeigten Konsolen sitzen eine Steinlage tiefer als die in den östlichen Jochen, der Streichbalken mußte mit zwei Ziegelreihen aufgefüttert werden.

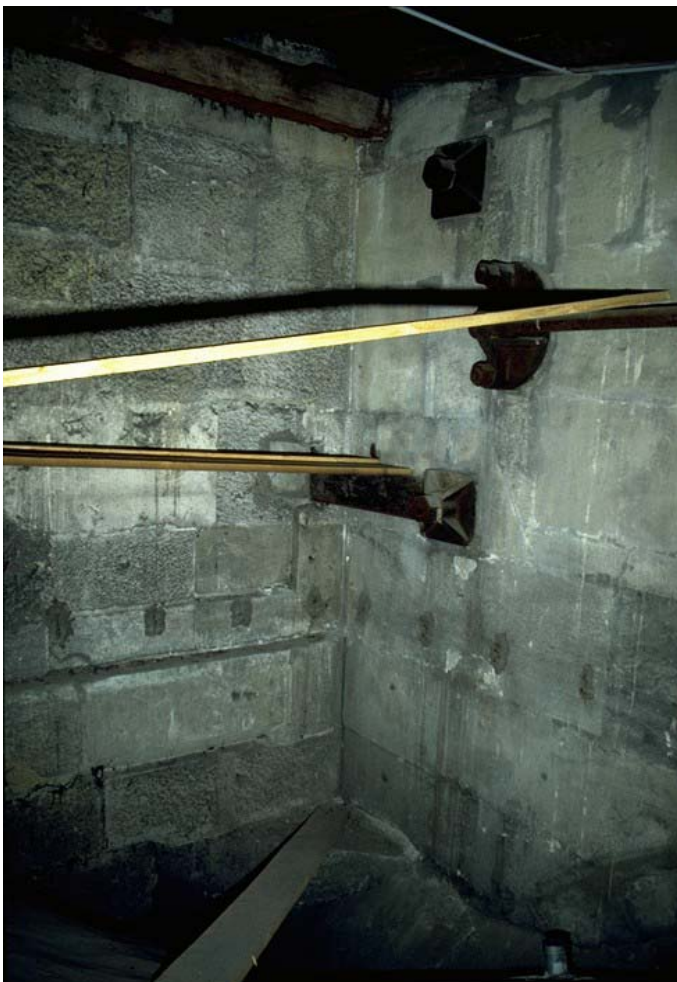
**Abb. 99**

Anschluß der Ostwand des Nordturmes an das 4. Joch von Osten der Nordfassade des Langhauses.

In der Ecke erkennt man zwei Bauphasen. Die Quader der rechts im Bild sichtbaren Wand des Nordturmes weisen eine glatte Oberfläche auf, die Quader der links im Bild gezeigten Langhausfassade sind nur gespitzt.

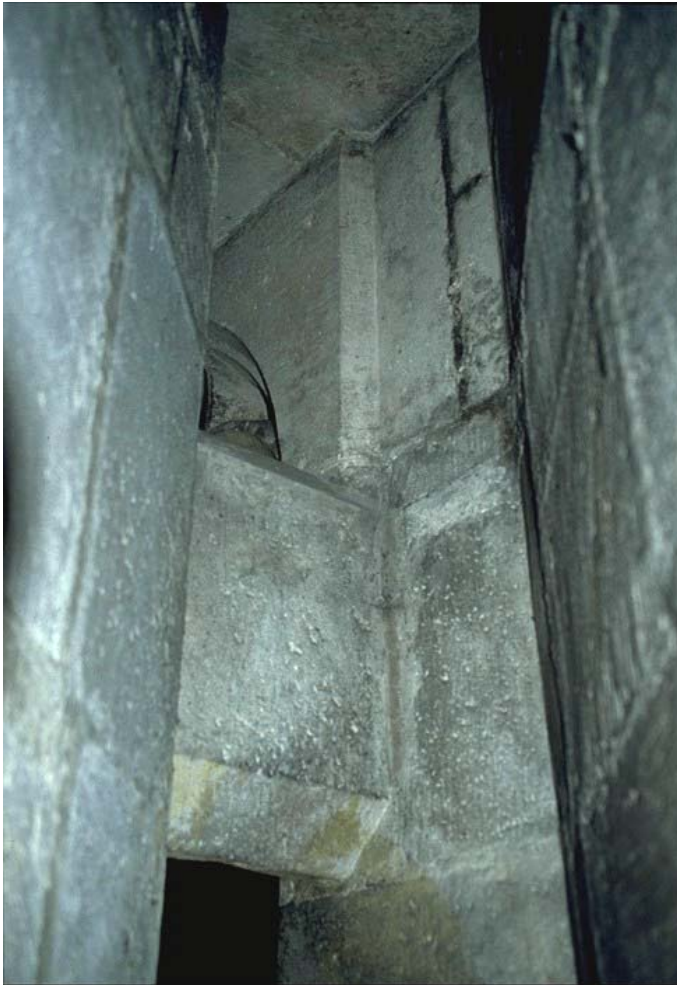
**Abb. 101**

Rückbinder am Eingang des Durchgangs in den Ostjochen des nördlichen Langhauses.

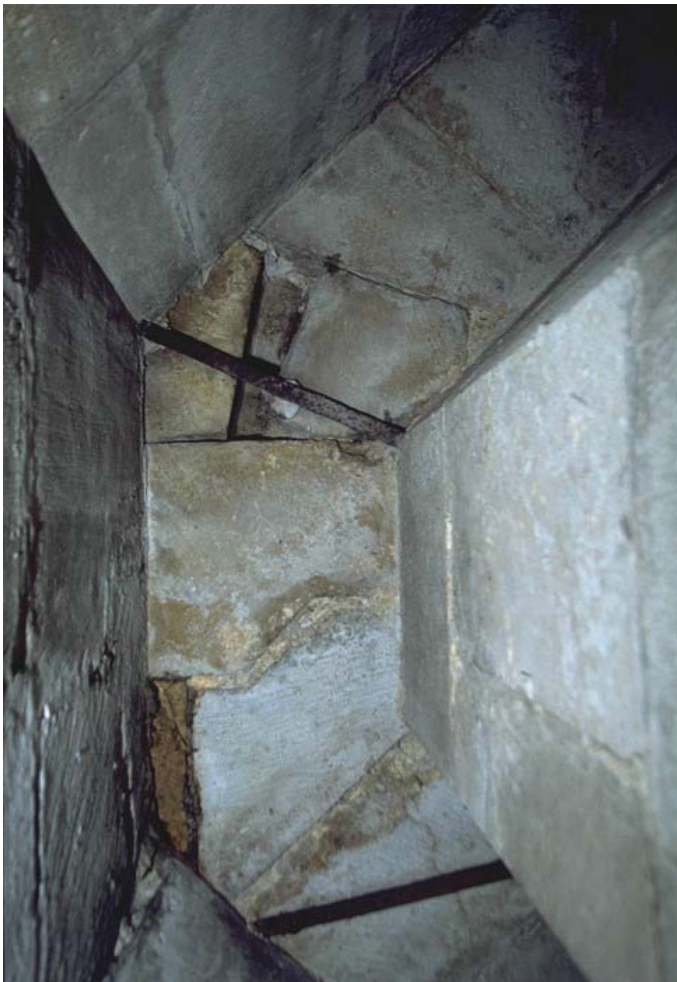
**Abb. 102**

Langhaus, Südfassade:  
Durchgang zwischen dem 3. und dem 4. Joch von Osten.

Unter den Deckplatten sitzen Klammern als Abstandhalter zwischen dem Pfeiler und der Außenwand des Triforiums.

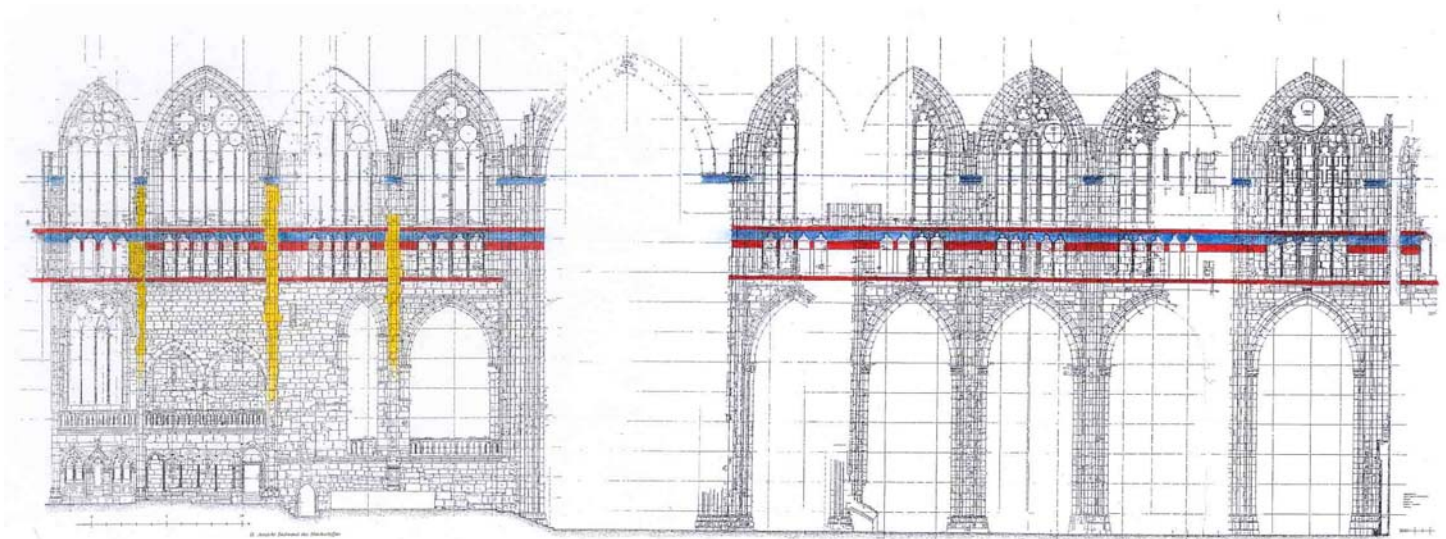
**Abb. 103** Längsschnitt des Domes mit Blick nach Süden im Maßstab 1:250.

Die Steinlagen der Laufgangsplatten, der Rückbinder, der Arkadenbögen und der Deckplatten des Triforiums sowie die in Stapelbauweise errichteten Dreierdienstpfeiler wurden farbig angelegt.

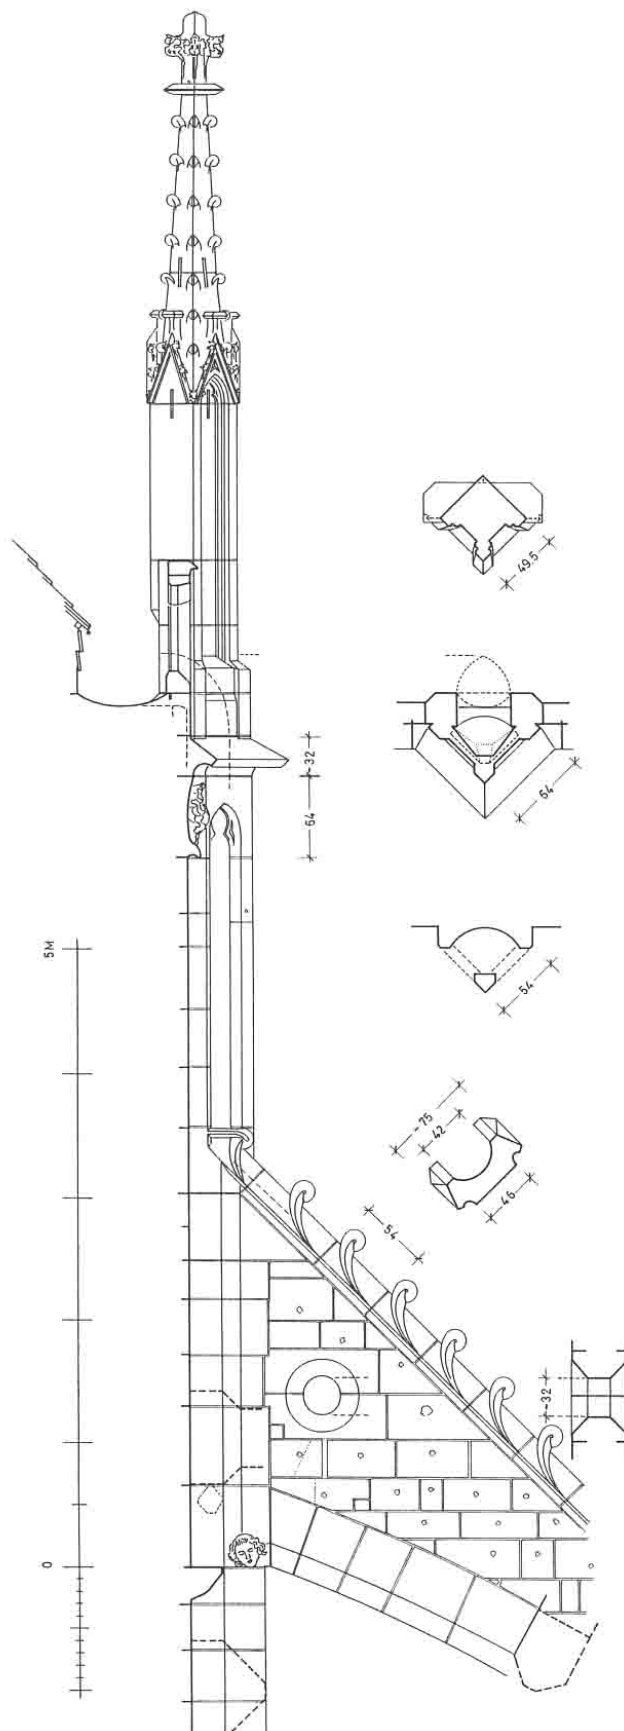
**Abb. 105**

Langhaus, Nordfassade: 2. Joch von Osten. Schnitt nach Westen mit Blick auf die Konstruktion für die Wasserableitung zwischen den Jochen.

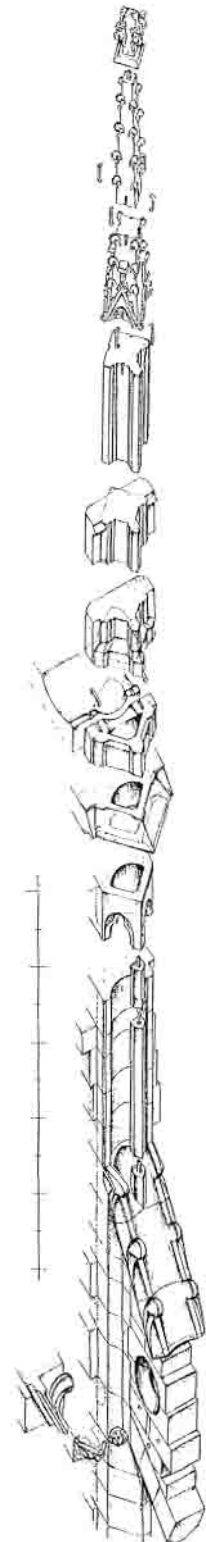
**Abb. 107 →**

Der Aufbau der Konstruktion für die Entwässerung der Dachgalerie am Beispiel des Übergangs zwischen dem 2. und 3. Joch von Osten der Nordfassade des Langhauses. Maßstab 1:50.

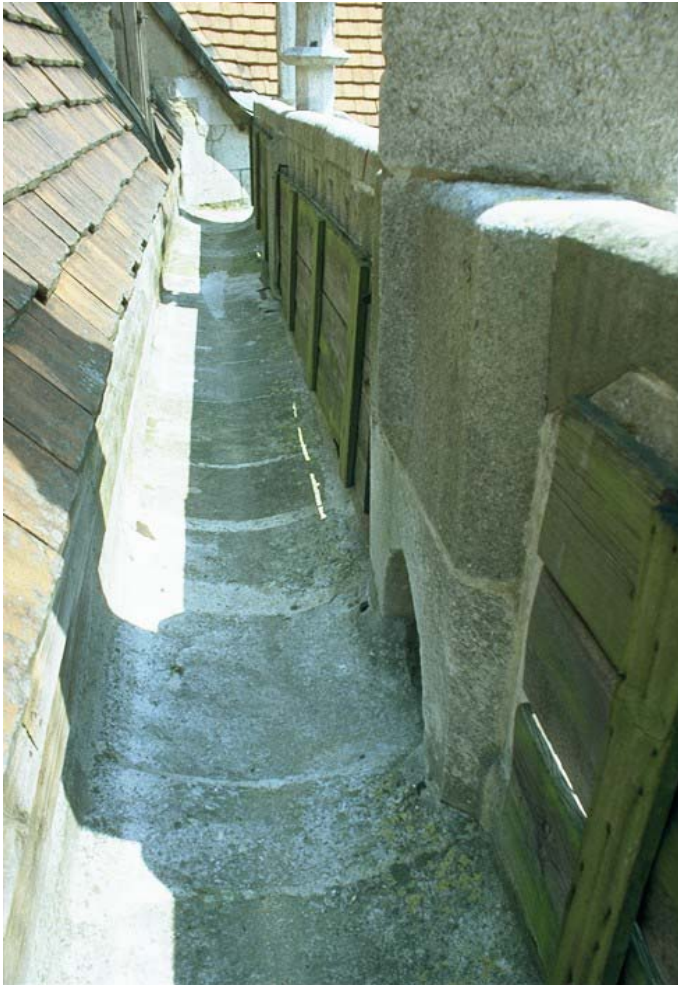
**Abb. 108**

Der Ablauf von der Rinne der Dachgalerie zwischen dem 1. und 2. Joch von Osten der Südfassade des Langhauses, Blick von Westen.

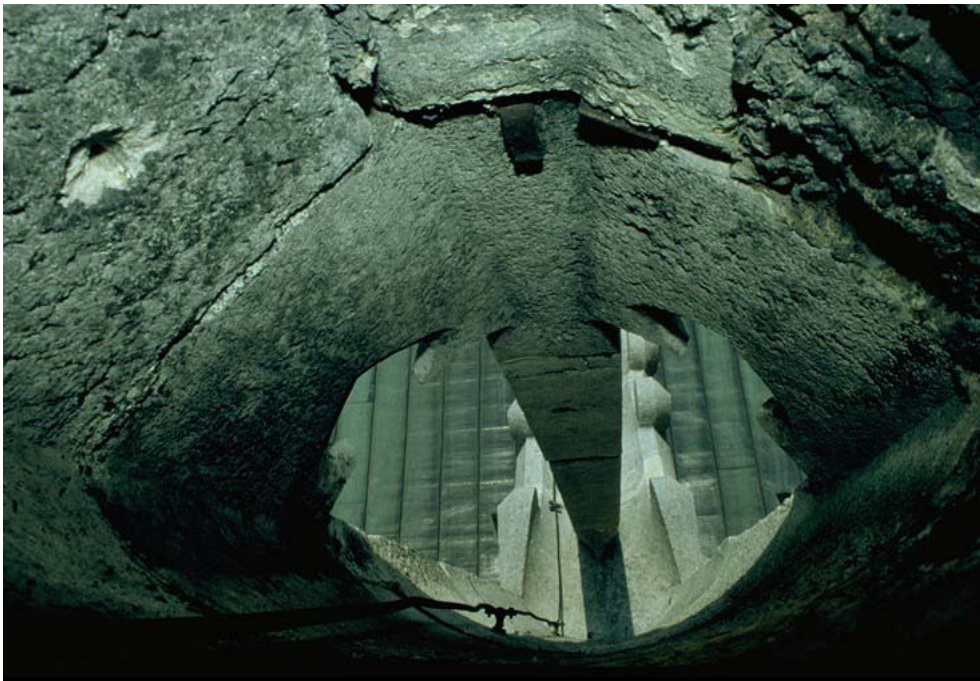
**Abb. 109**

Langhaus, Südfassade: Blick von oben in den vertikalen, offenen Schacht des Unterbaues der Fiale.

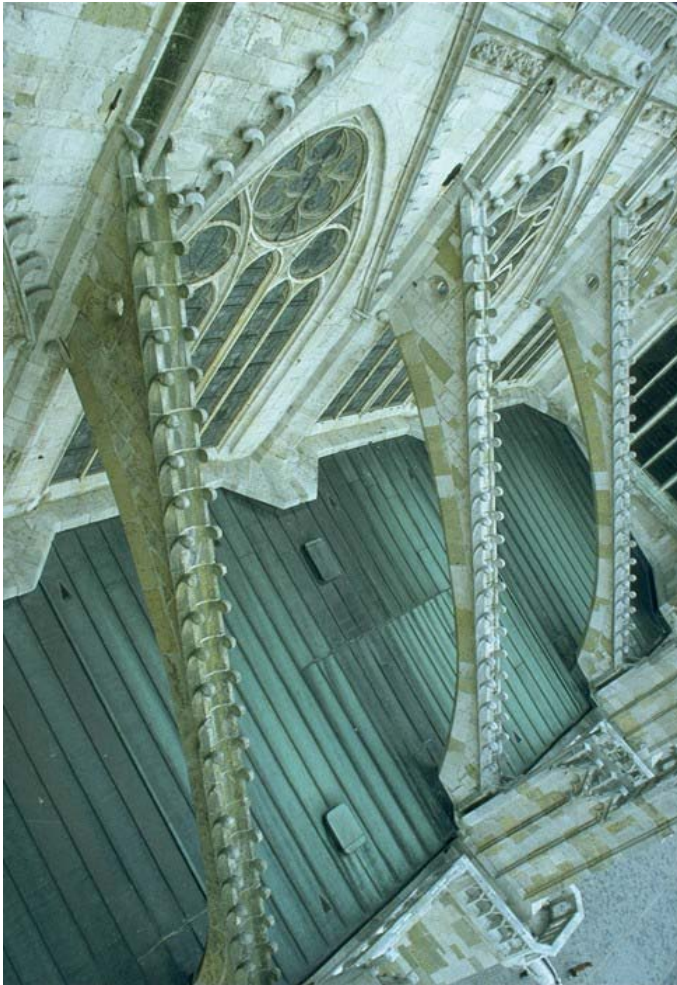
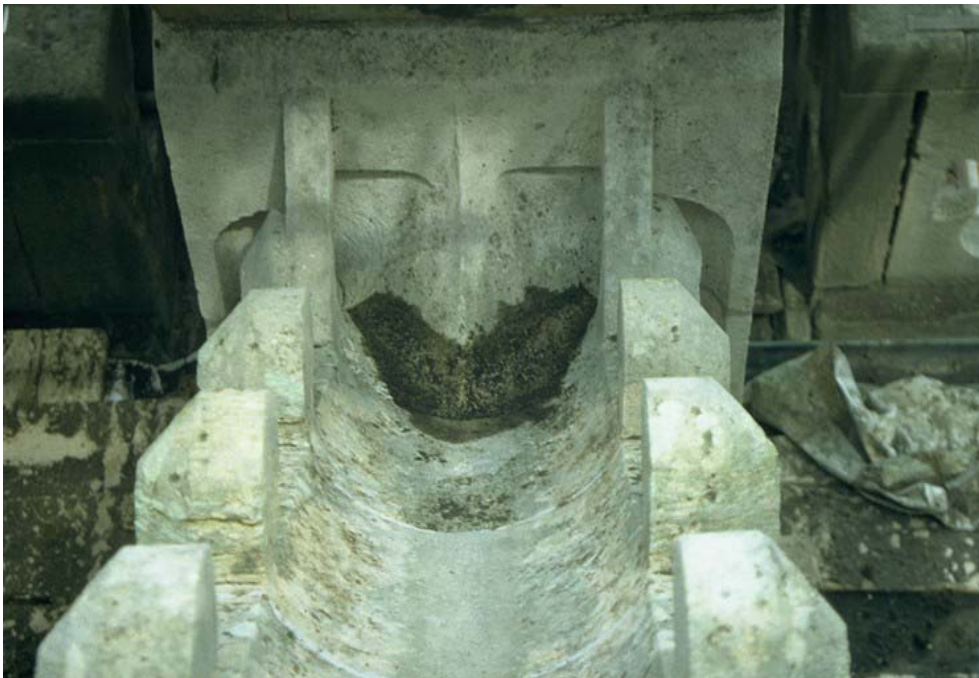
**Abb. 110 und Abb. 111**

Südliches Seitenschiff: Blick von der Dachgalerie des Südturmes.

Das Regenwasser wird in die offenen Rinnen auf den Strebebogenrücken mit 45° Neigung bis zum Fuß des Strebebogens hinter den Aufbauten der Strebepfeiler geleitet. Die Ableitung erfolgt nicht durch den Strebepfeiler hindurch, sondern das Wasser wird seitlich in vertikale Rohre abgeleitet.

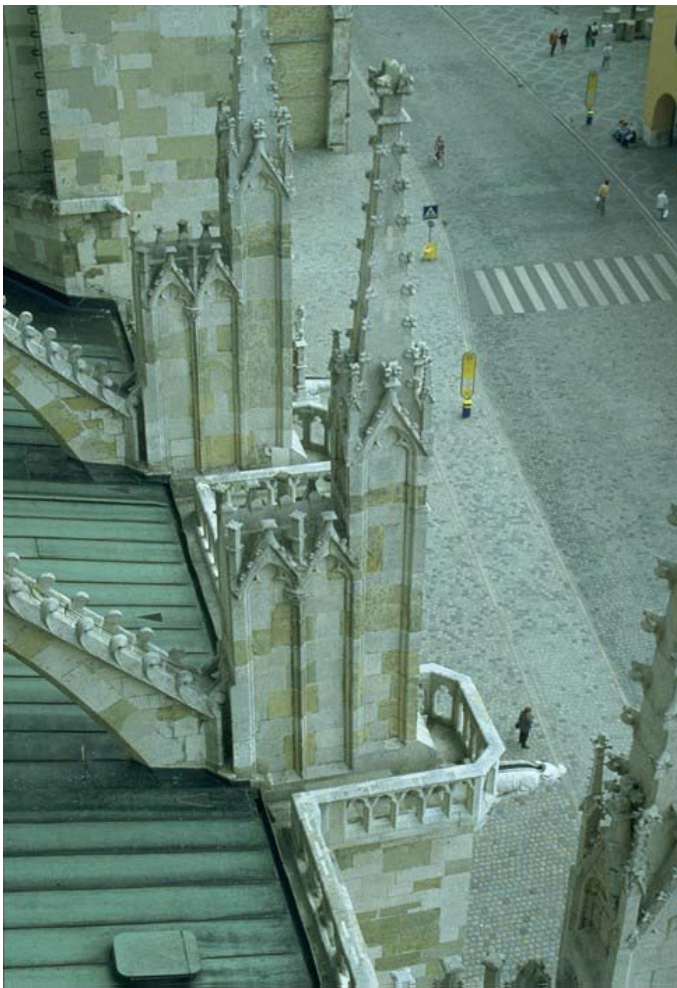
**Abb. 112**

Südseitenschiff : Blick auf die östlichen Aufbauten der Strebeböcker von der Dachgalerie des Südturmes aus.

Das Regenwasser wird heute seitlich des Fußes des Strebebogens auf das Blechdach des Seitenschiffes und von dort aus in die Rinne der Maßwerk Galerie abgeleitet.

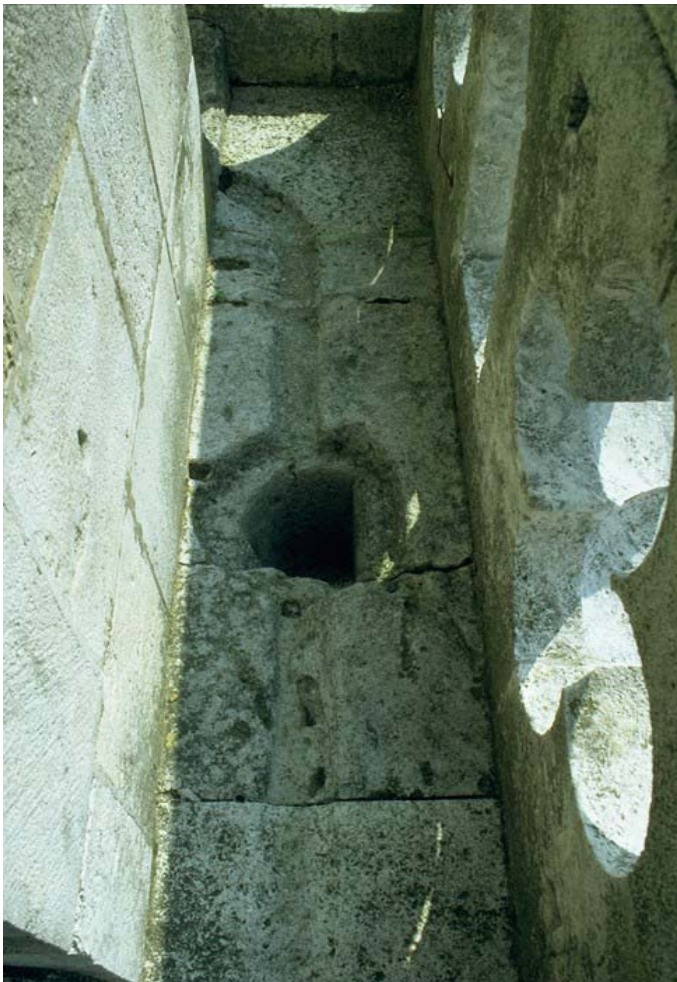
**Abb. 113**

Südquerhaus, Laufgangplatten an der Stirnseite des westlichen Strebeböckers.

Laufgangplatten mit in der gesamten Laufbreite ausgebildeten Rinnen wurden erst in den Westjochen des Langhauses in den Aufbau der Maßwerk Galerie integriert. In den früheren Bauphasen waren in den Platten mit dem Wasserschlagesims schmale Rinnen eingetieft. Im Bild ist eine solche Rinne an der Stirnseite des westlichen Strebeböckers des Südquerhauses zu sehen.

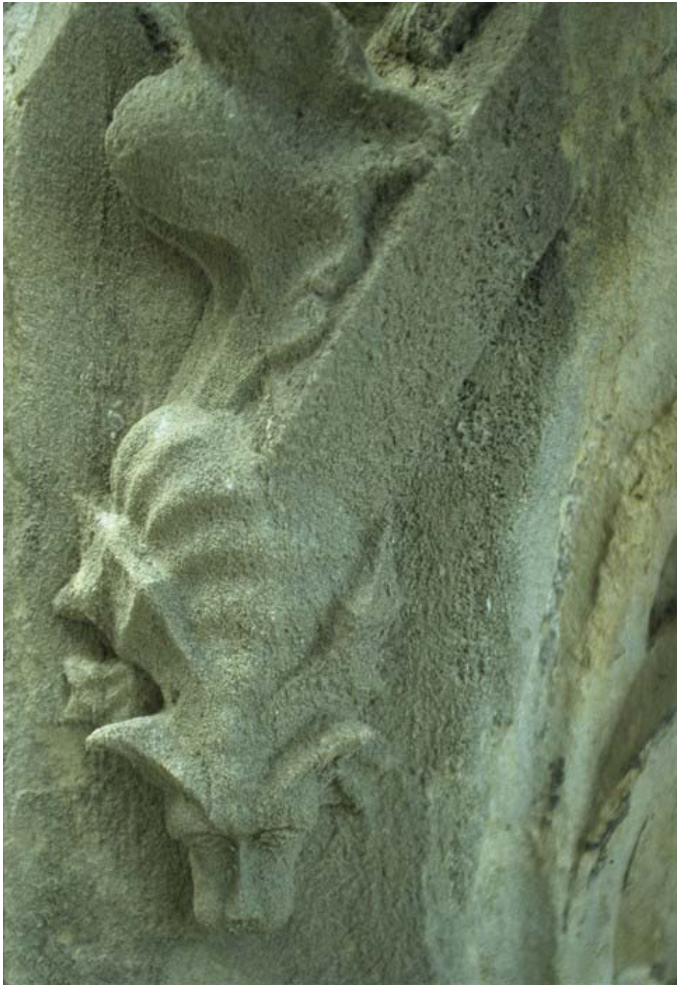
**Abb. 114**

Detail einer Auswechslung des 19. Jahrhunderts im Aufbau eines Strebepfeilers des nördlichen Seitenschiffes.

Im 19. Jahrhundert wurden umfangreiche Auswechslungen am Aufbau der Strebepfeiler vorgenommen. Diese sind heute anhand der Farbigkeit des damals verwendeten grünen Sandsteins leicht zu erkennen.

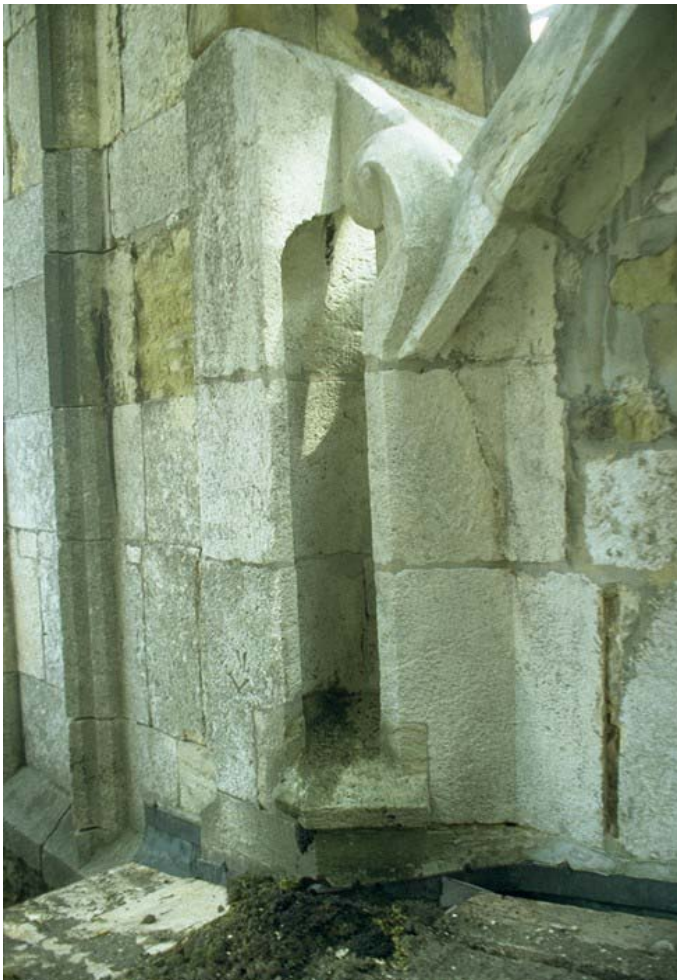
**Abb. 115**

Nördliches Seitenschiff: das Rohr am Fuß des Strebebogens zwischen dem 1. und dem 2. Joch von Osten.

Über ein kleines Gesims wird das Wasser auf das Dach des Seitenschiffes abgeleitet.

Auffällig ist, daß dieser kleine Block aus Grünsandstein den regelmäßigen Fugenplan des Pfeileraufbaues unterbricht. Aufgrund des verwendeten Steinmaterials handelt es sich um eine Auswechslung des 19. Jahrhunderts.

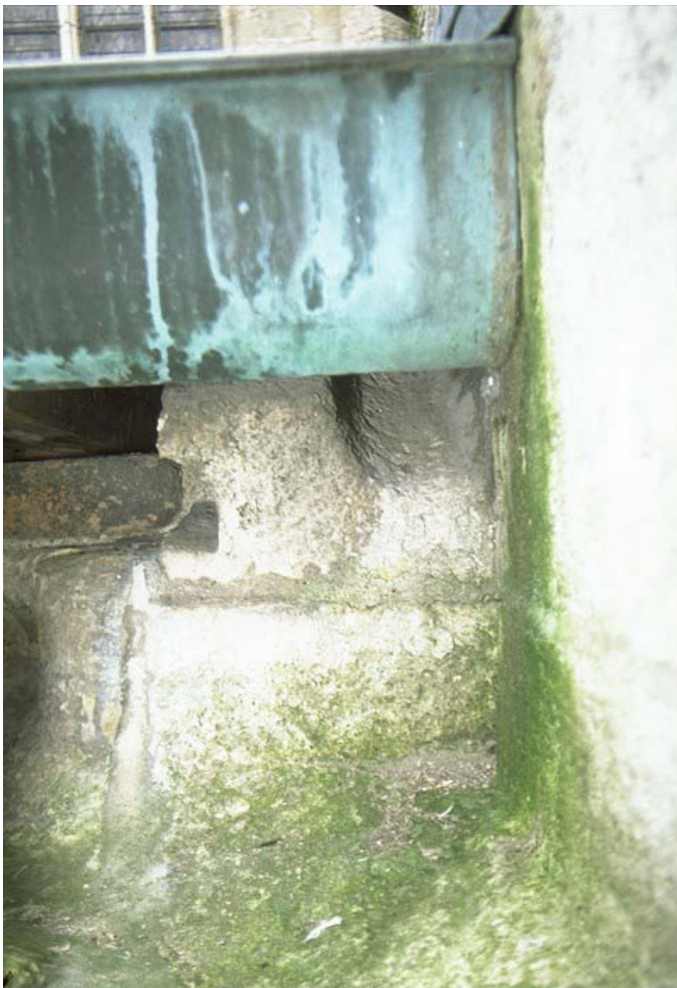
**Abb. 116**

Im Bild ist ein Rinnenblock östlich des Aufbaues des Strebepfeilers zwischen dem 3. und dem 4. Joch von Osten des nördlichen Seitenschiffes zu sehen.
