# Die Erschließung des Regensburger Domes

durch horizontale Laufgänge  
und vertikale Treppenanlagen

Dissertation

## **Bildband 1**

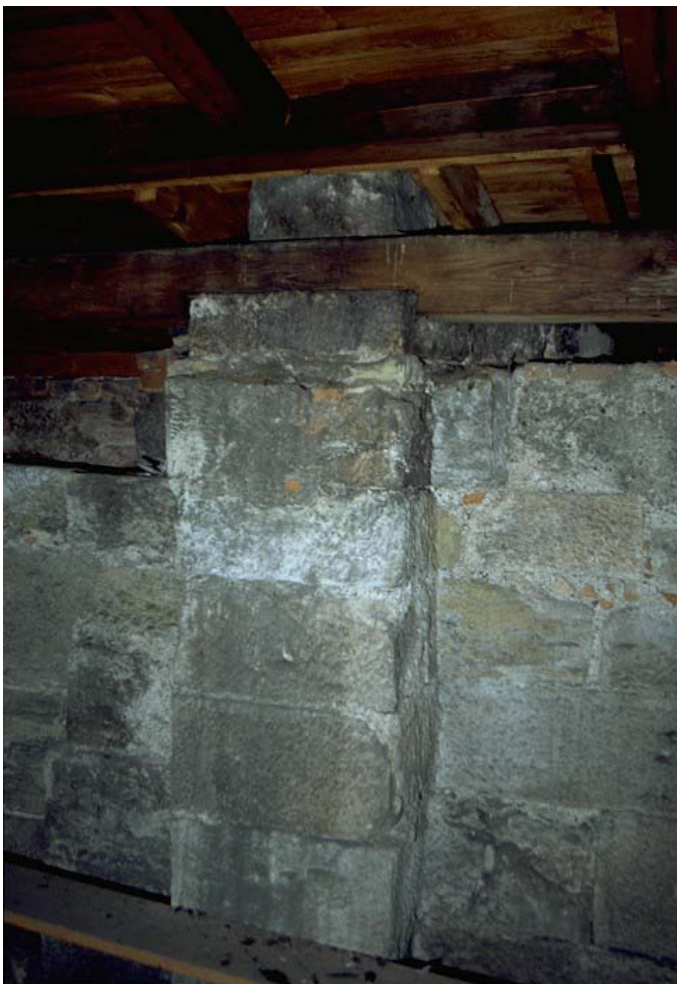
**Abb. 117**

Dach des nördlichen Seitenschiffes: Die Unterkonstruktion für den Aufbau des Strebepfeilers zwischen dem 3. und dem 4. Joch von Osten des nördlichen Seitenschiffes.

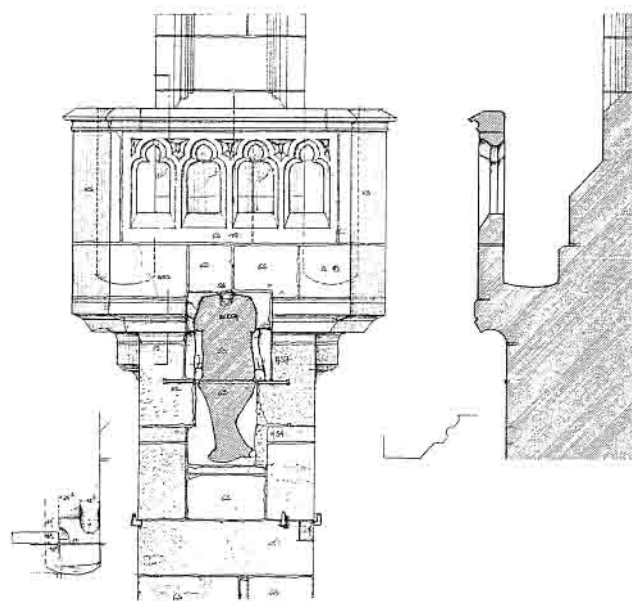
Ansicht der Maßwerkgalerie des Strebepfeilers zwischen dem 3. und dem 4. Joch von Osten des nördlichen Seitenschiffes im Maßstab 1:50.

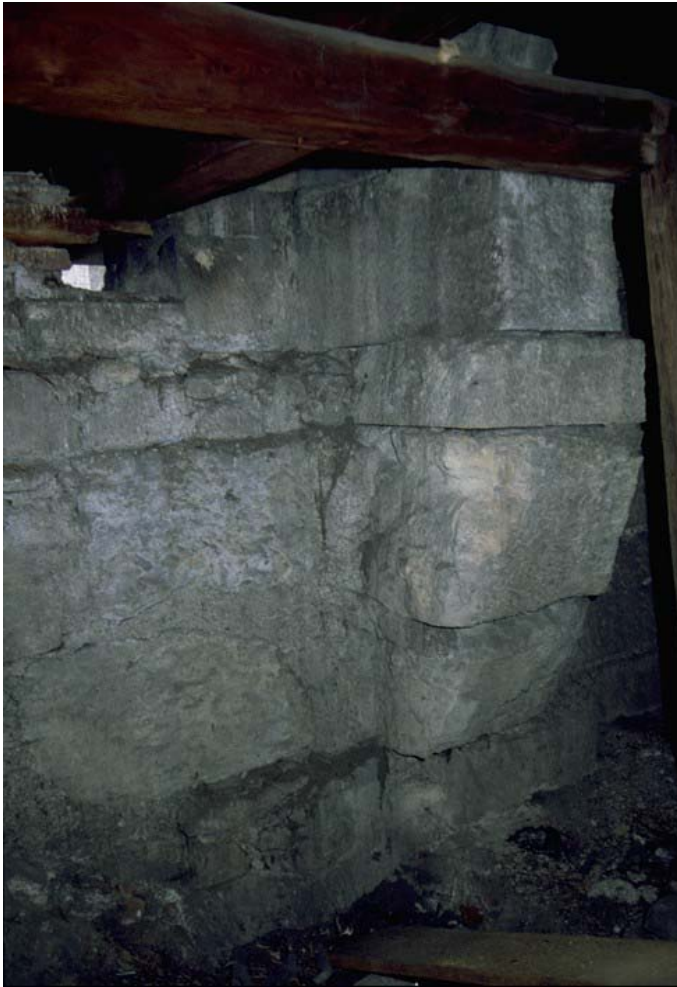
**Abb. 118**

Dach des südlichen Seitenschiffes: Die Unterkonstruktion für den Aufbau des Strebepfeilers zwischen dem 1. und dem 2. Joch von Osten, Blick von Osten.

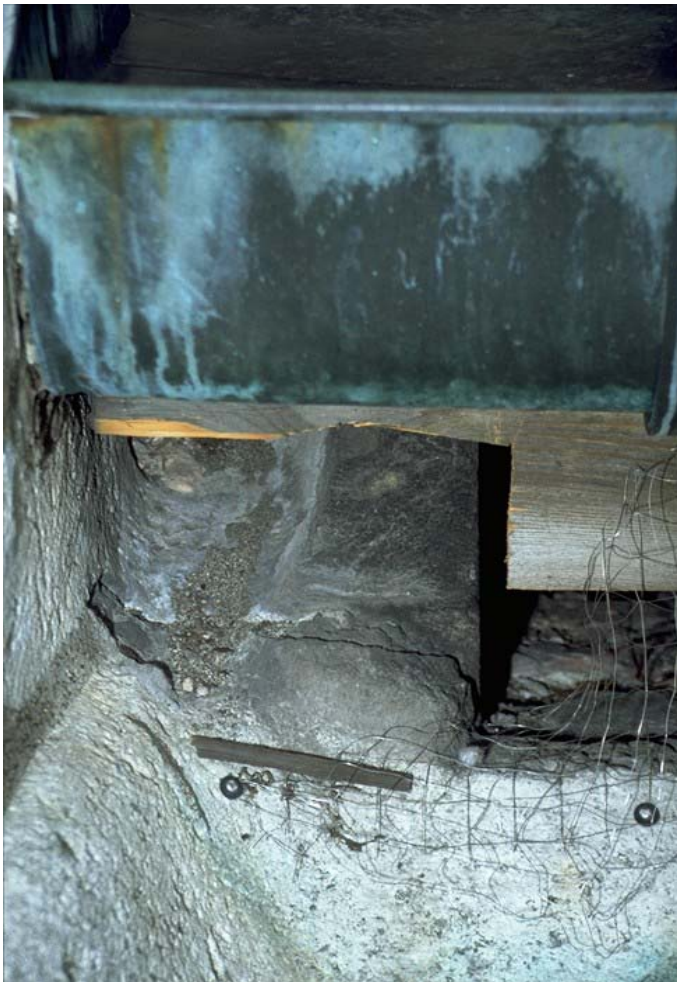
**Abb. 119**

Die freigelegte Rinne östlich des Aufbaues des Strebepfeilers zwischen dem 1. und dem 2. Joch von Osten des südlichen Seitenschiffes.

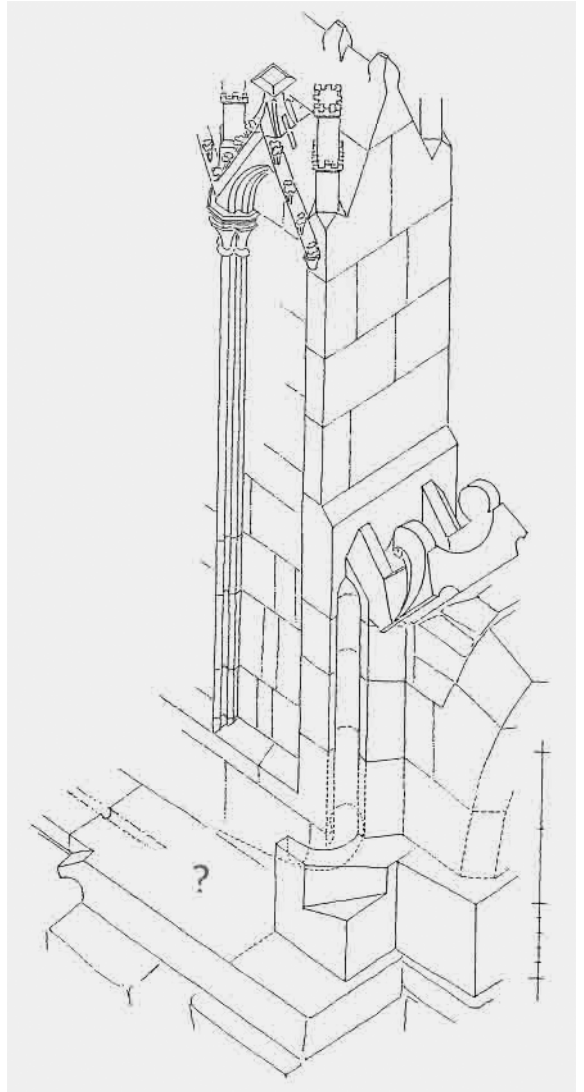
Rekonstruktion des ehemaligen Ablaufs in die Maßwerk Galerie, Skizze im Maßstab 1:50 (Nordseitenschiff, 3.→2. Joch von Osten)

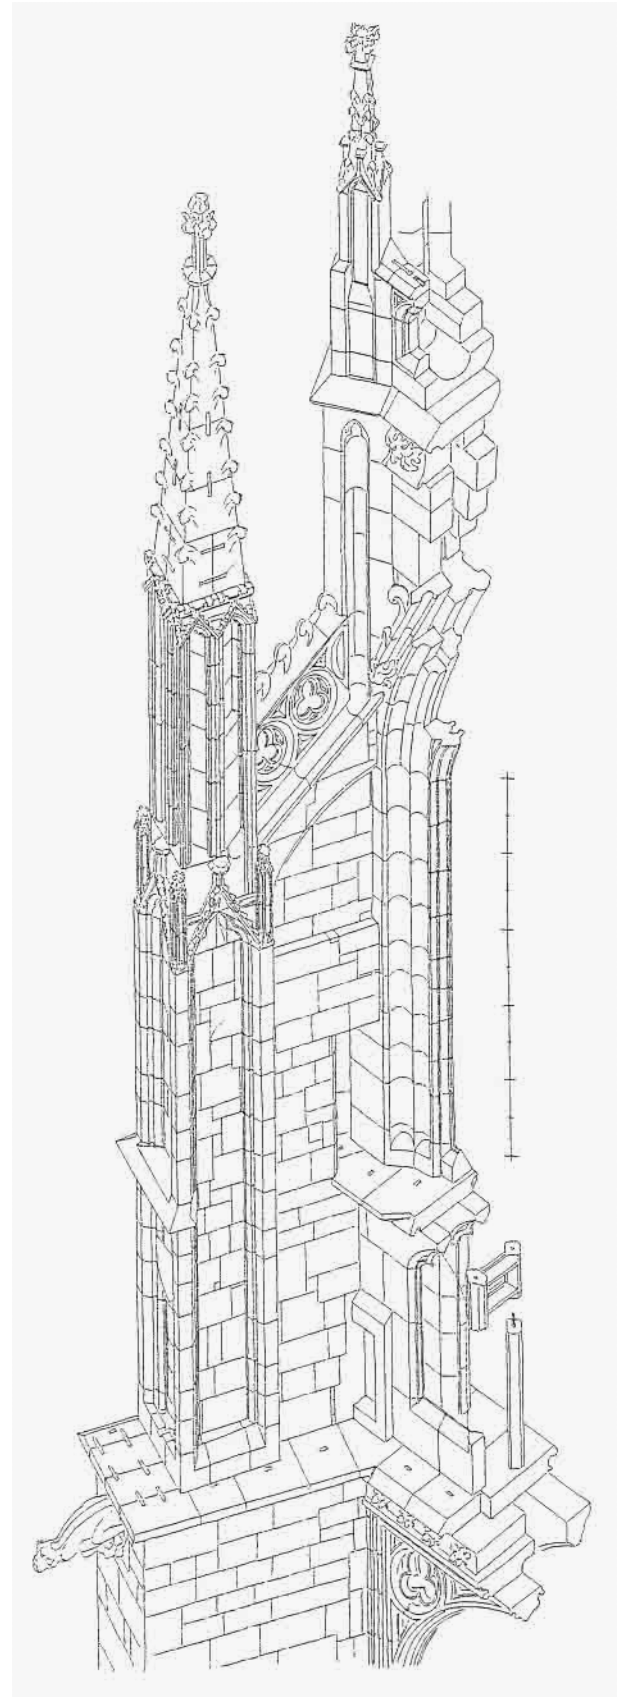
**Abb. 120**

Der Aufbau des Strebepfeilers zwischen der Südost- und der Ostseite des Hauptchorpolygons.

Isometrie mit Blick von Norden im Maßstab 1:100 nach Aufmaß von Betty Müller und Edith Obrusnik.

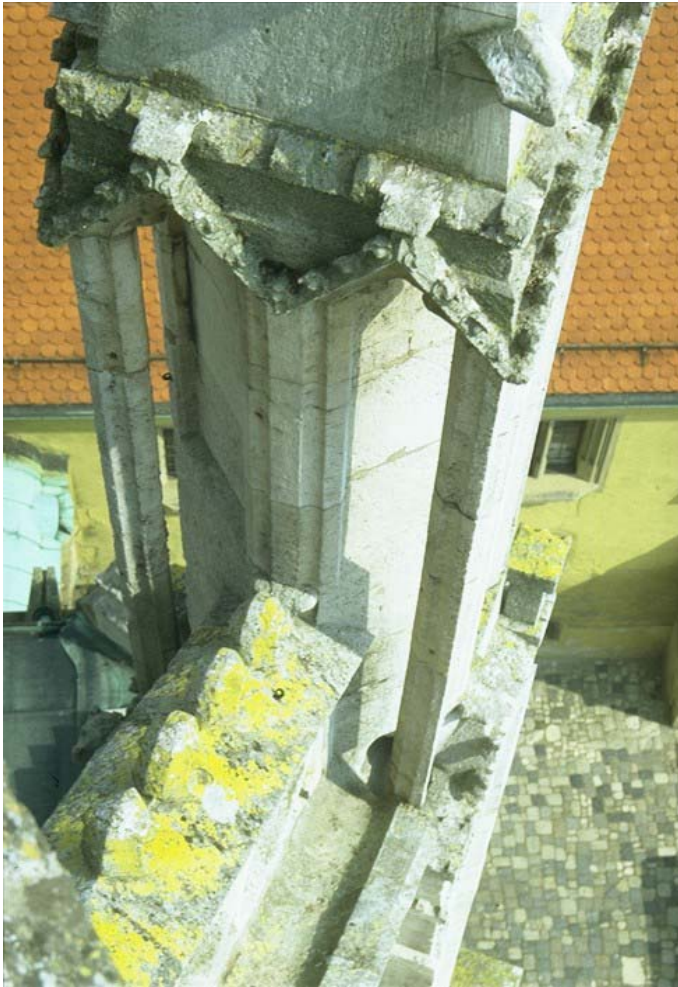
**Abb. 121**

Detail: Abfluß am Fuß der oberen Fiale des Strebepfeilers zwischen der Südost- und der Ostseite des Hauptchorpolygons. Blick von der Dachgalerie.

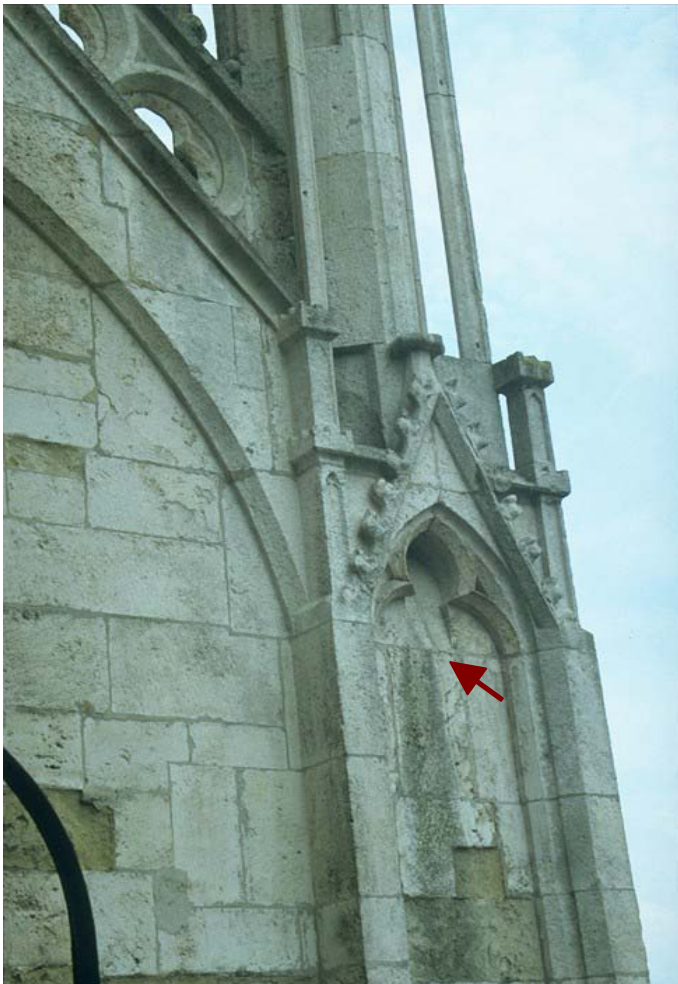
**Abb. 122**

Detail: Abflußöffnung hinter dem Wimperg der Fiale des Strebepfeilers zwischen der Südost- und der Ostseite des Hauptchorpolygons. Blick von Süden.

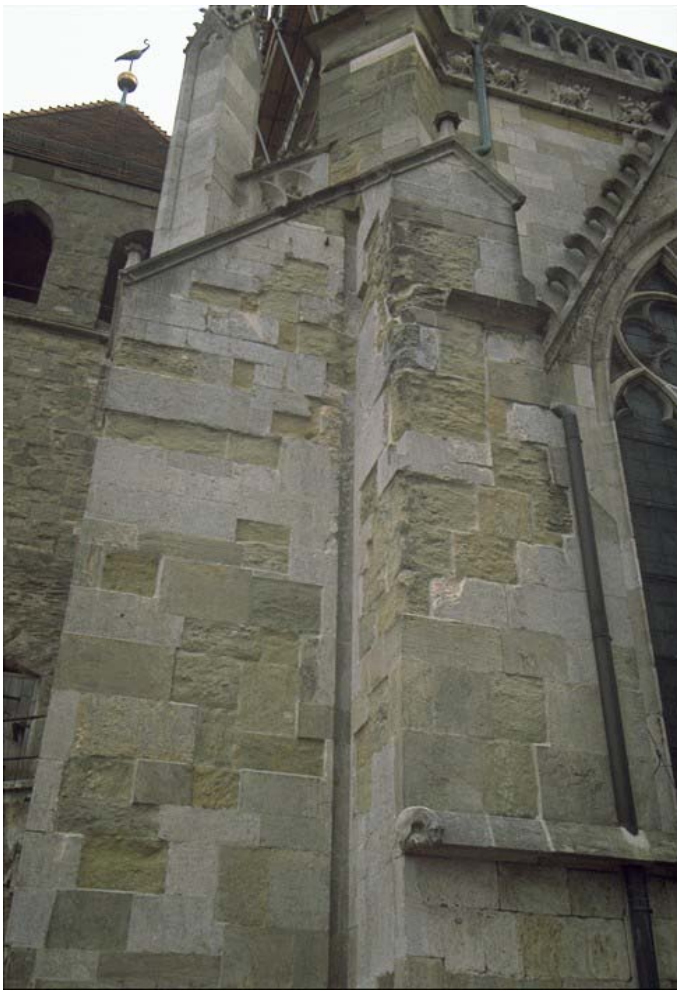
**Abb. 123**

Nordquerhaus, Nordwestecke.

In der Dreiviertelkreis-förmigen Ausnehmung am Anschluß der Strebepfeiler ist ein ehemaliger Fallschacht zu erkennen.

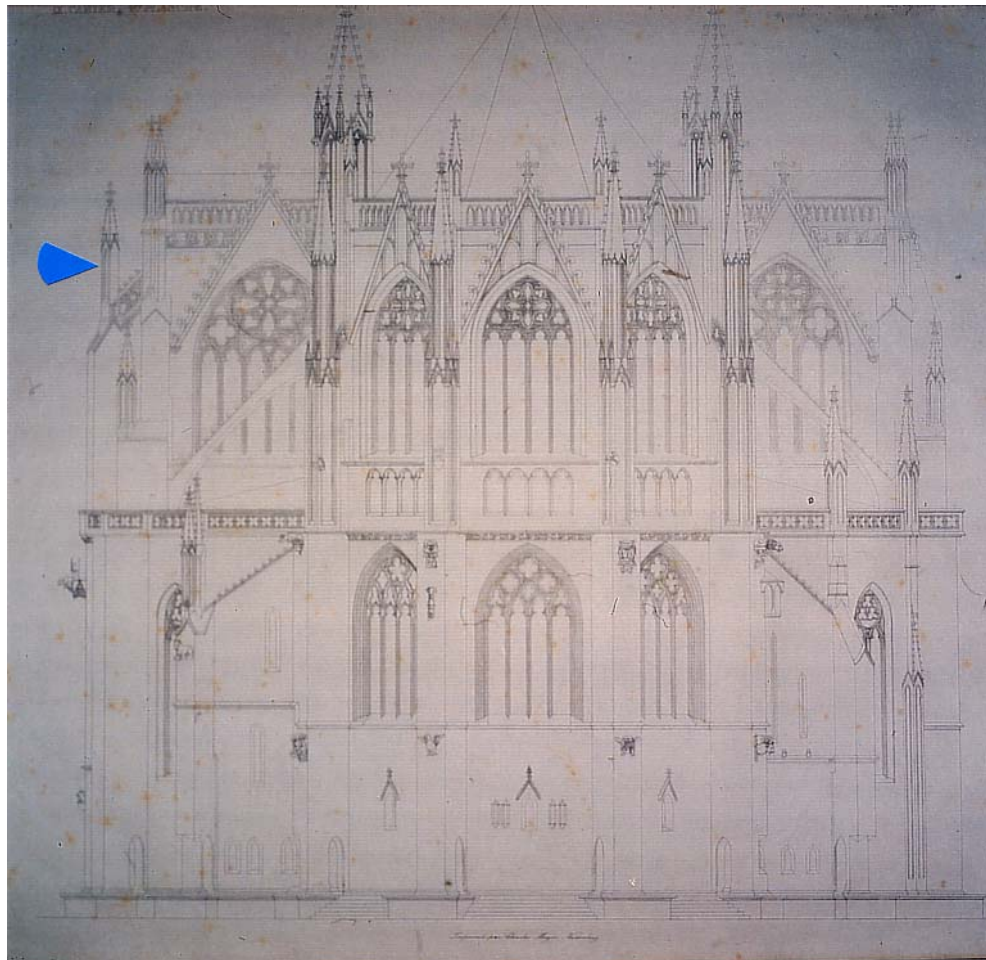
**Abb. 124**

Ansicht des Domes von Osten.

Am südlichen Querhaus, links im Bild (Pfeil), ist die mittelalterliche Wasserableitung zu erkennen.

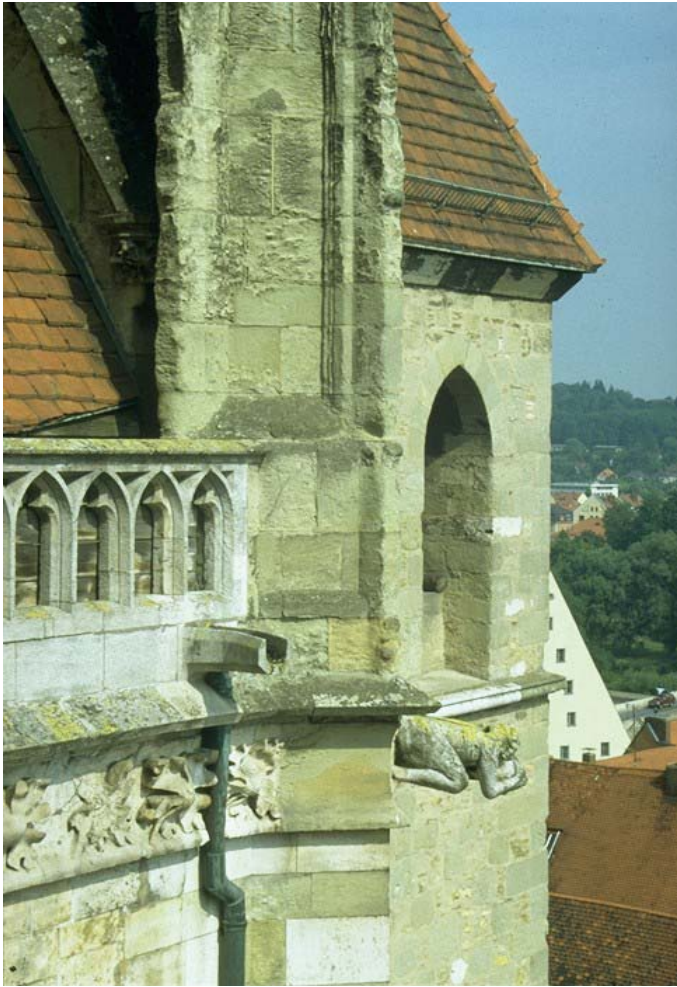
**Abb. 125**

Der Wasserspeier mit dem „Dombaumeister“ an der Nordostecke des Nordquerhauses, heute ohne Funktion.

Der nördliche Friesblock der Ostfassade des Nordquerhauses weist einen in 45° Winkel geführten Anschluß zum diagonal gestellten Strebpfeiler mit dem Dombaumeister (in Abb. 125 zu sehen) auf. Dieser Block trägt ein Blattmotiv, das sehr plastisch gegliedert ist. Das Blatt des südlich anschließenden Blockes zeigt möglicherweise ein Zwischenstadium in der Ausarbeitung.

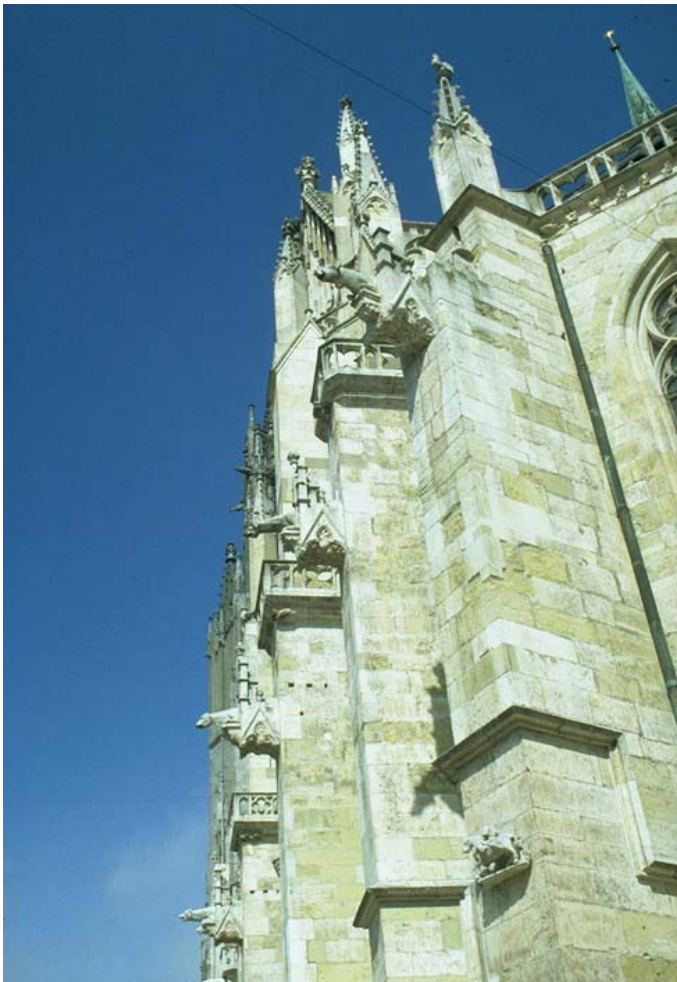
**Abb. 126**

Strebe Pfeiler und Wasserspeier an der Südfassade des Domes.

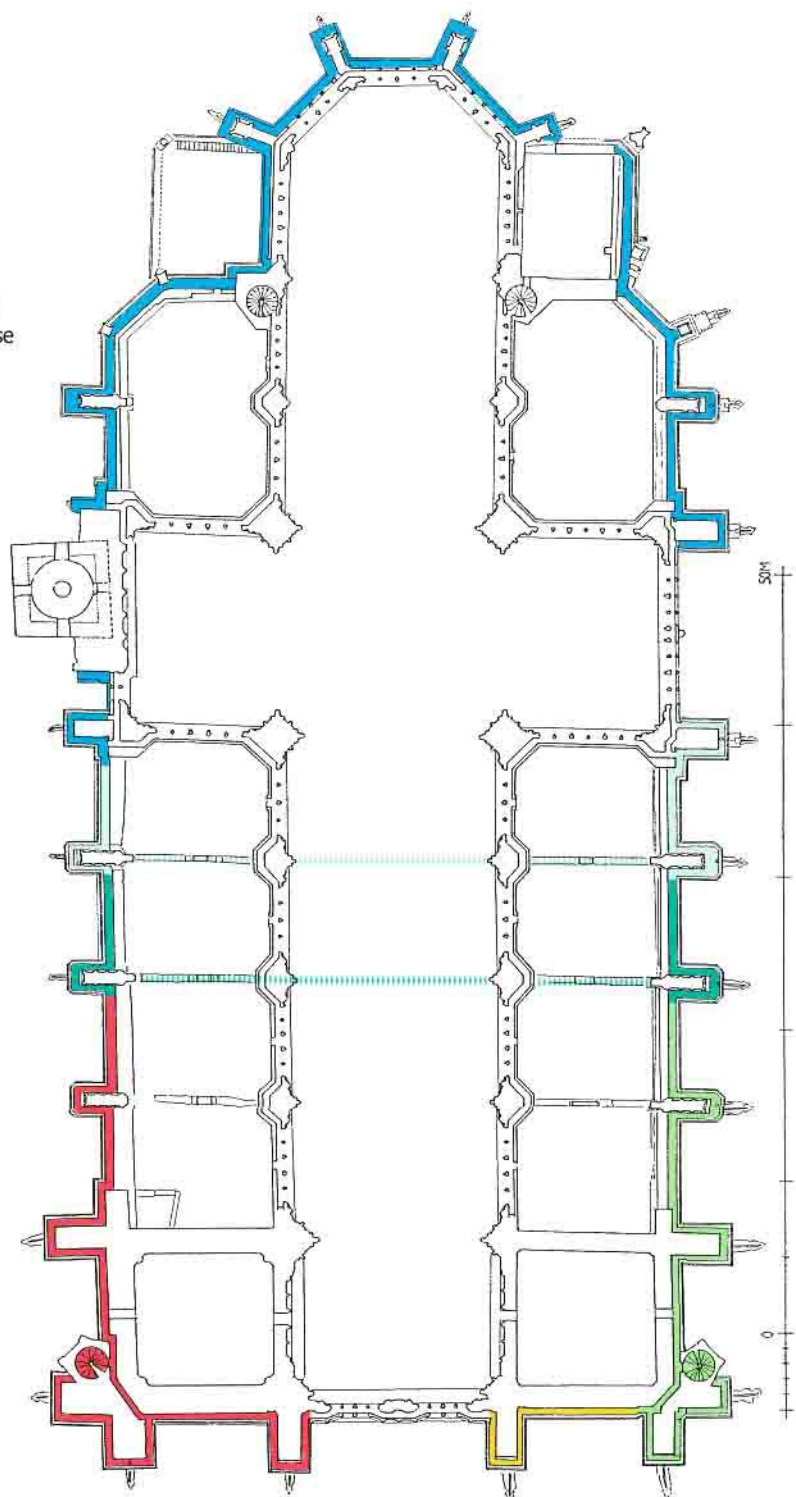
**Abb. 127**

Baualtersplan der Maßwerkalerie im Maßstab 1:500,  
auf Grundlage der im Rahmen des Forschungsprojektes der Universität Bamberg erarbeiteten  
Baugeschichte.

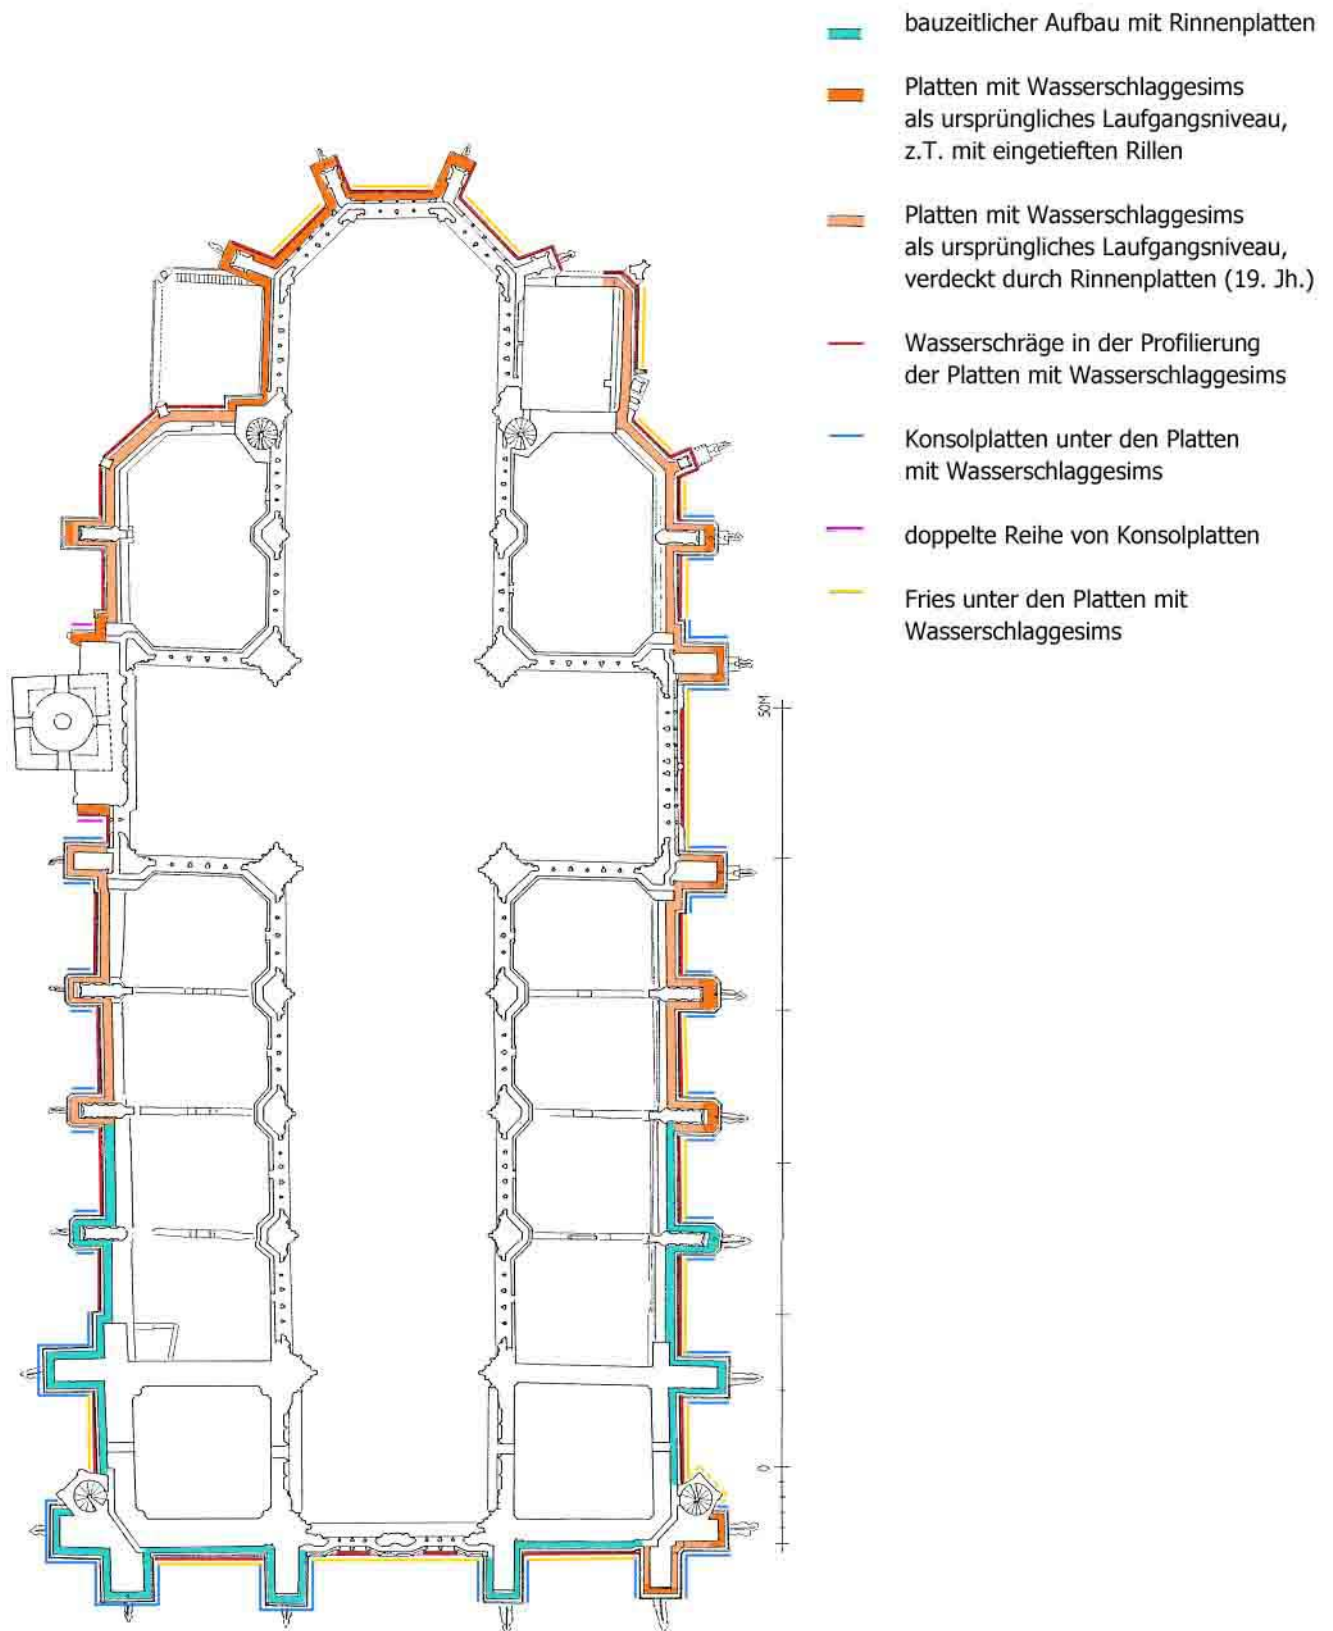
**Abb. 128**

Der Aufbau der Maßwerk Galerie. Schematische Kartierung im Maßstab 1:500.

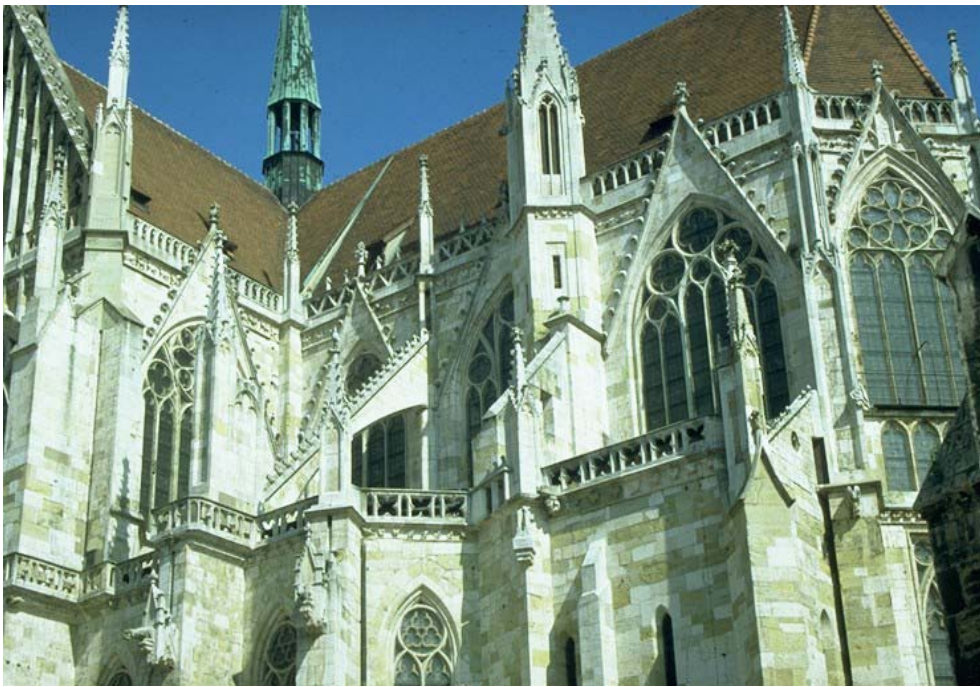
Abb. 129

Blick von Südosten auf die Maßwerkgalerie der Schatzkammer und der Ostteile des Südchores sowie auf die Dachgalerie des Hauptchores und den südlichen Chortreppenturm.

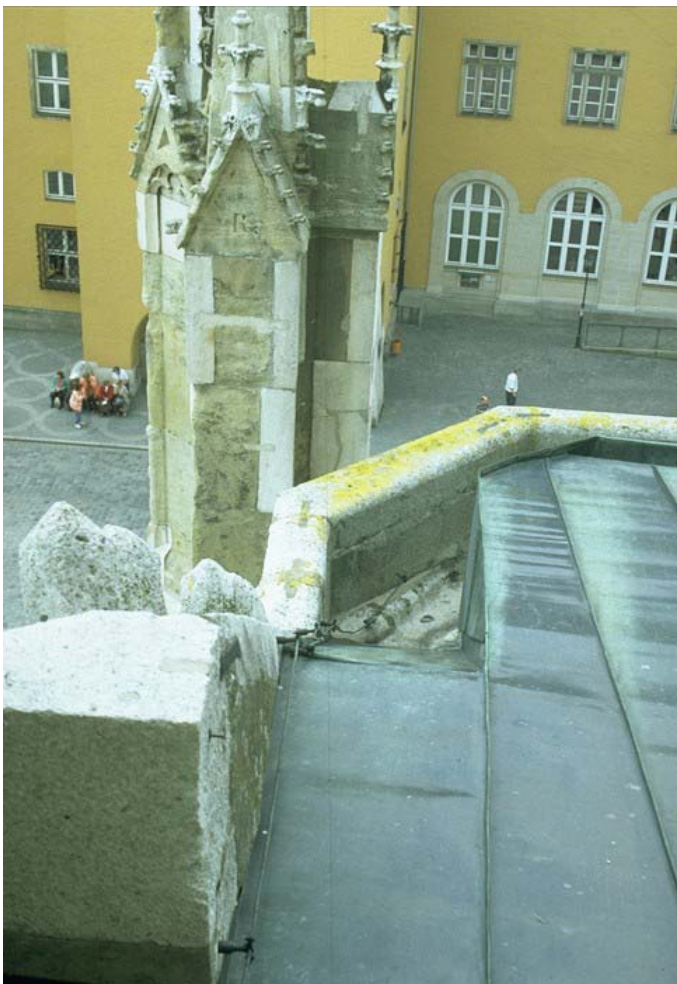
Abb. 130

Blick von der Fenstergalerie auf die Südostecke der Maßwerkgalerie der Schatzkammer.

Der Verlauf der Maßwerkgalerie nach Osten endet abrupt an der Ostseite der Schatzkammer.

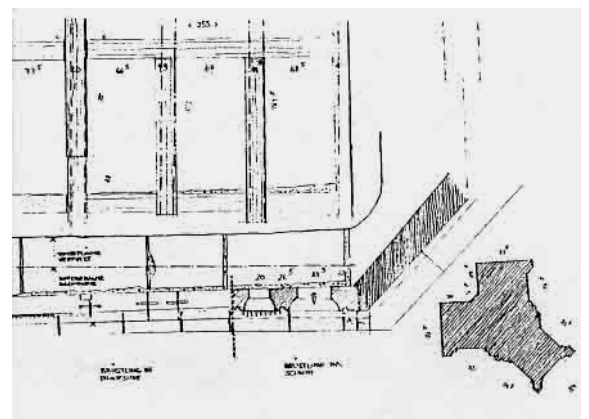
Grundriß der südöstlichen Fiale der Schatzkammer im Maßstab 1:75.

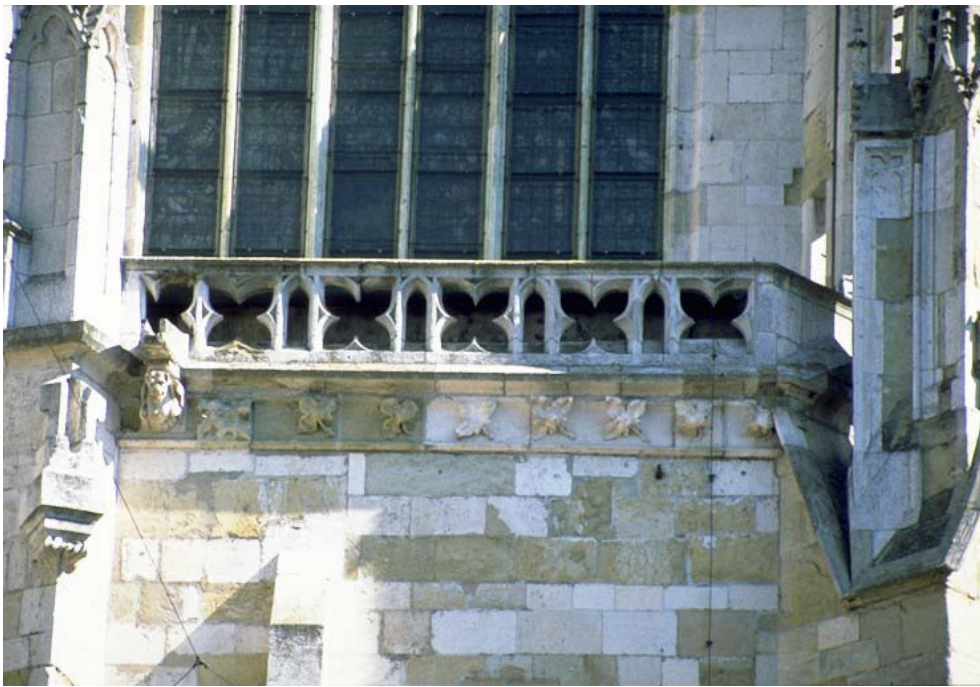
Abb. 131

Die Maßwerkgalerie an der Südfassade der Schatzkammer.

Der Strebepfeiler an der Südostecke der Schatzkammer (rechts im Bild) hat keine Funktion in der Wasserableitung. Die Entwässerung von der Galerie der Schatzkammer erfolgt heute über eine Abtraufe am westlichen Ende der Südfassade, welche von einer figürlichen Konsole getragen wird. Bei dieser Konsole handelt es sich um einen mittelalterlichen Werkstein, welcher allerdings im 19. Jahrhundert an diese Stelle eingesetzt wurde.

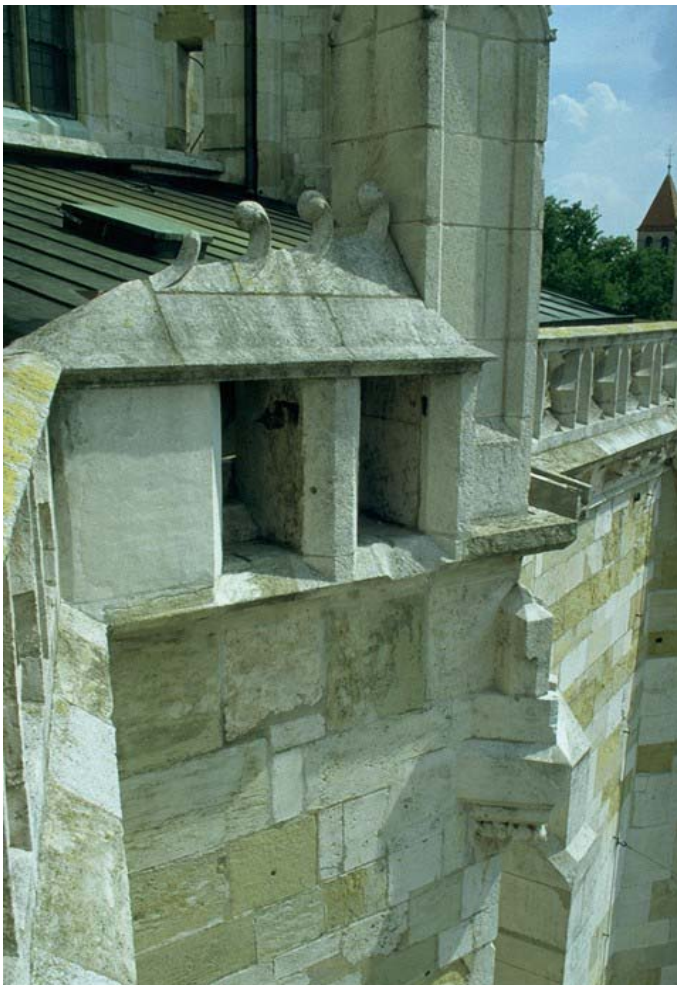
Abb. 132

Der Strebepfeiler zwischen der Südfassade der Schatzkammer und der Südostseite des Südchores.

Um den Verlauf der Maßwerkgalerie nicht zu unterbrechen, ist hinter der Stirnfiale ein im Grundriß keilförmiger Aufbau ausgebildet. In der rechten Öffnung dieser Konstruktion ist in den Platten mit dem Wasserschlaggesims eine schmale Rinne und eine Abflußmulde gearbeitet.

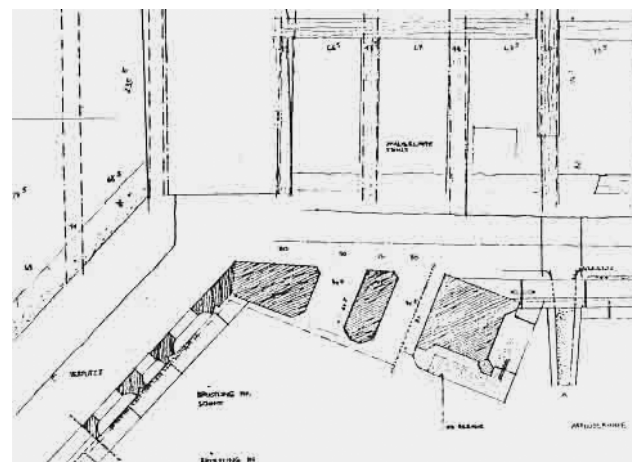
Grundriß im Maßstab 1:75.  
Verf.: Karoline Montgelas.

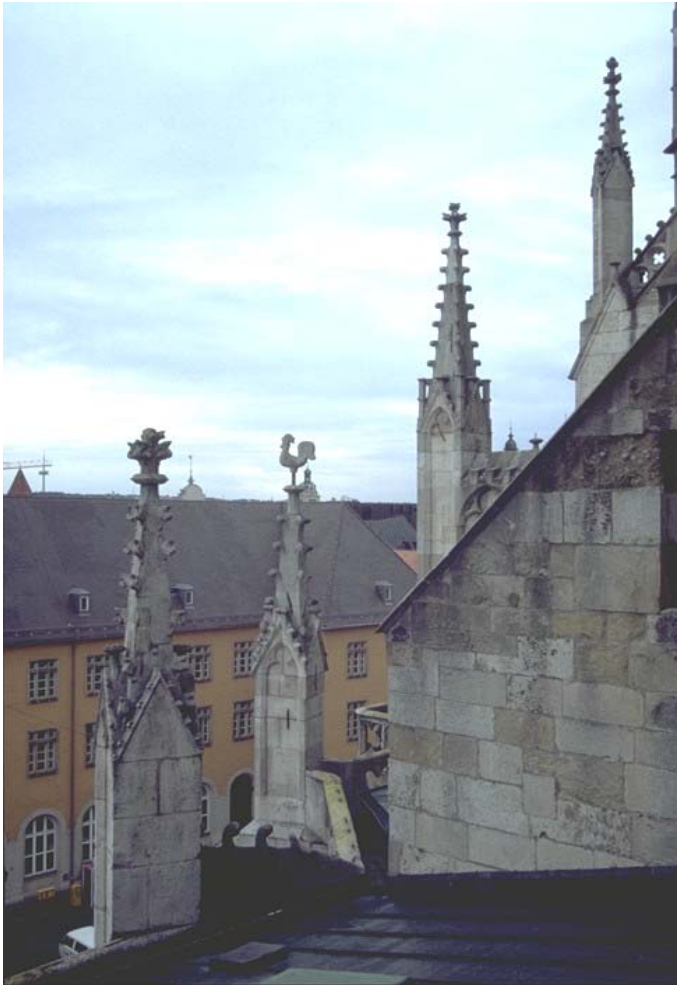
**Abb. 133**

Blick von der Fenstergalerie auf die Fialen der Maßwerkgalerie.

Links im Bild ist die Fiale des Strebebfeilers zwischen der Schatzkammer und dem Südchor zu erkennen. Der Strebebfeiler zwischen der Südost- und der Südseite des Südchores weist ebenfalls eine Fiale als Aufbau auf (die Fiale mit dem Hahn), die Maßwerkgalerie wird hinter der Fiale weitergeführt. Hinter der Strebemauer des südlichen Treppenturmes ist die Fiale des Aufbaues des westlichen Strebebfeilers des Südchores zu sehen.

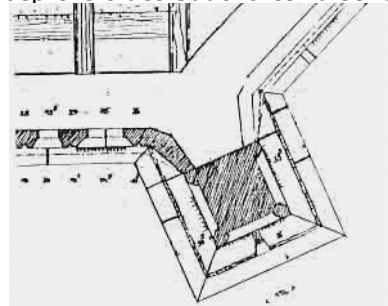
Fiale des Strebebfeilers zwischen der Süd- und der Südostseite des Südchores, M. 1:75. Aufmaß: Karoline Montgelaß.

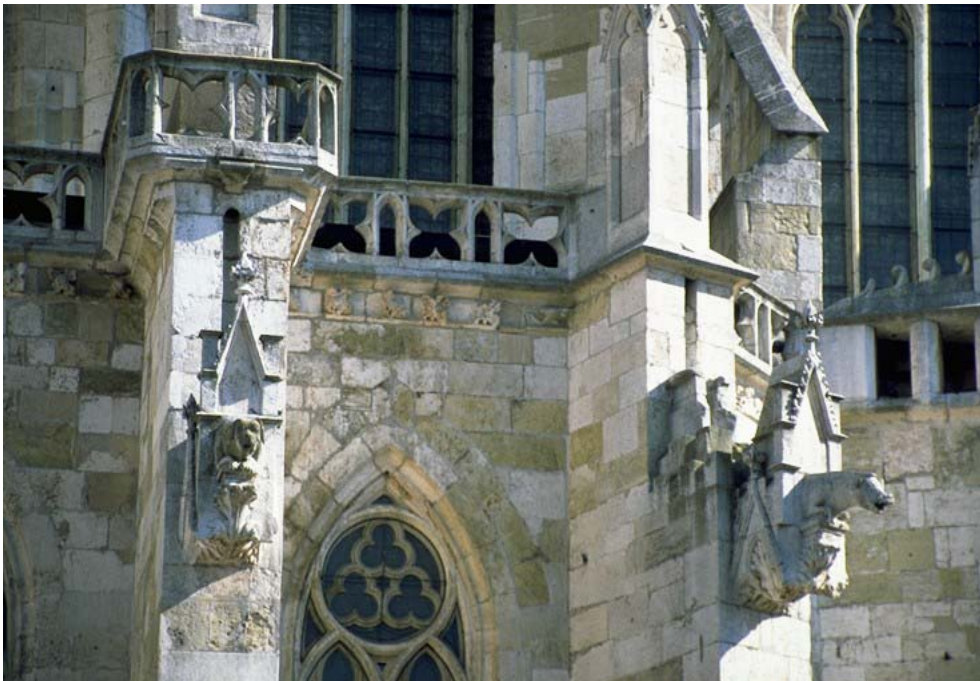
**Abb. 134**

Blick auf die Südseite des Südchores.

Der Wasserspeier des Strebebfeilers zwischen der Süd- und der Südostseite des Chores (rechts im Bild) ist tiefer als der Laufgang eingesetzt, mit seiner Konstruktion erfolgt ein Rücksprung der Pfeilerstirn.

Den gleichen Wasserspeier zeigt auch der westliche Strebebfeiler des Südchores (links im Bild), allerdings ist dort nach einer Planänderung auf den Rücksprung der Stirnseite verzichtet worden: der Strebebfeiler bekam einen langrechteckigen Aufbau, der einen Strebebogen aufnehmen kann, und die Maßwerkgalerie wurde um diesen Aufbau herumgeführt.

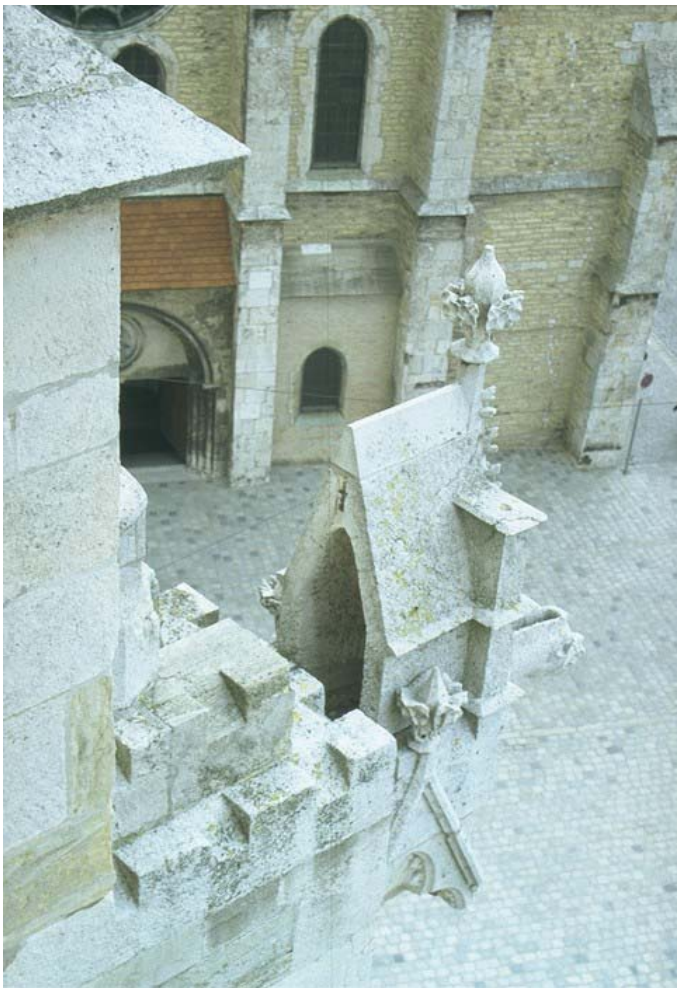
**Abb. 135**

Der Wasserspeier des Strebebeylers zwischen der Südost- und der Südseite des Südchores. Blick von Westen, von der Maßwerkgallery aus.

Charakteristisch für diese Konstruktion ist die Verzierung des Rücksprungs mit Zir

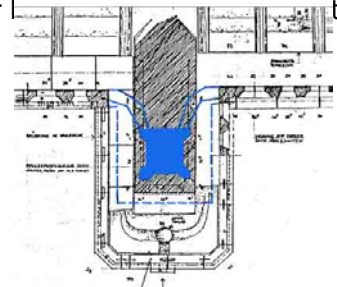
Grundriß der Maßwerkgallery an der Südseite des Südchorpolygon mit Rekonstruktion der ersten Planung des westlichen Strebebeylers. Nach Aufmaß von Karoline Montgelas.

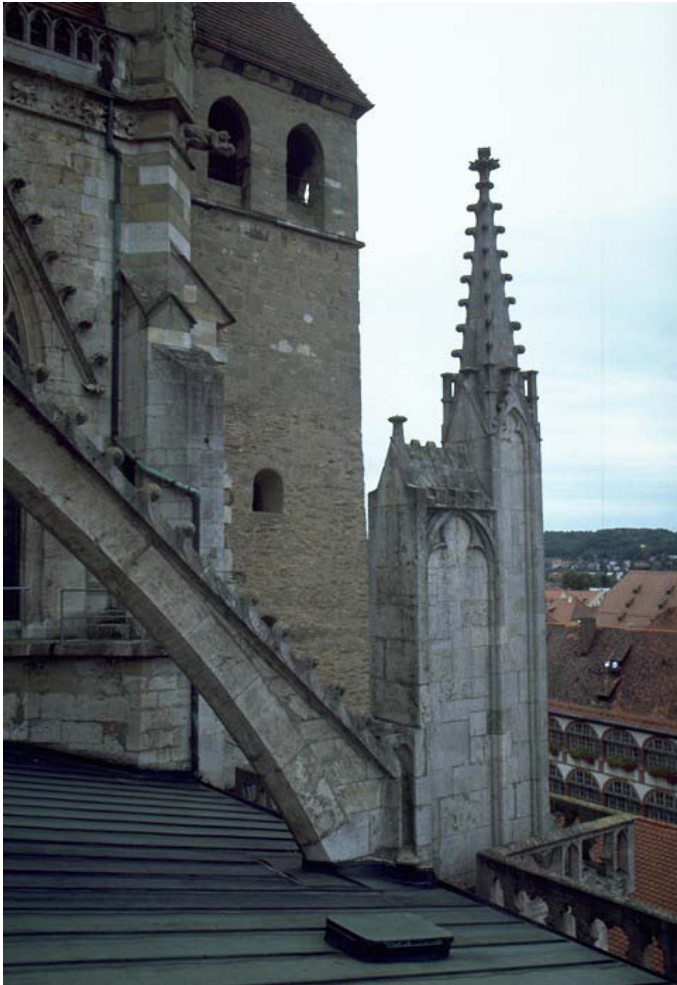
**Abb. 137**

Der Aufbau des Strebepfeilers des Nordchores, Blick von der Fenstergalerie.

Der Strebepfeileraufbau ist hier, wie auch im Südchor, schlichter gestaltet als im späteren Langhaus, wie es die Skizze rechts darstellt. Im Dächlein ist wieder die Verzierung mit Zinnen zu erkennen.

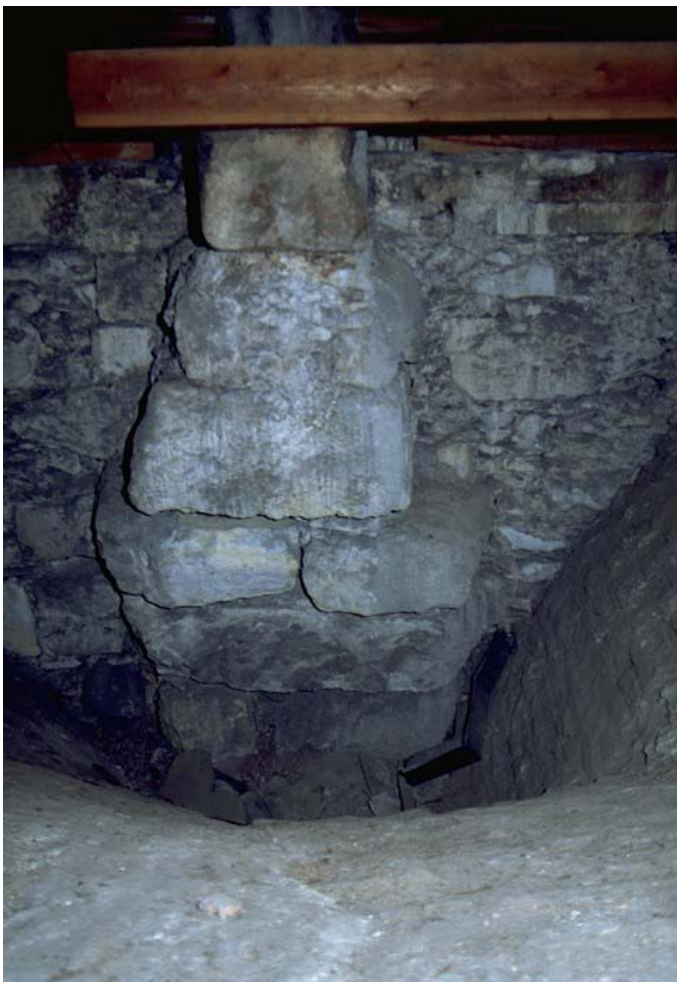
**Abb. 138**

Dach des Nordchores: die Unterkonstruktion für den Aufbau des Strebepfeilers.

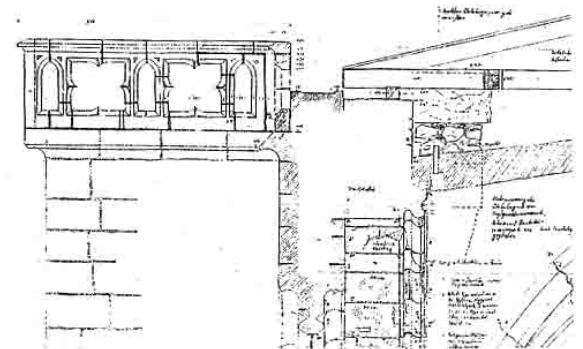
Die Maßwerk Galerie am Strebepfeiler des Nordchores, Blick von Westen.

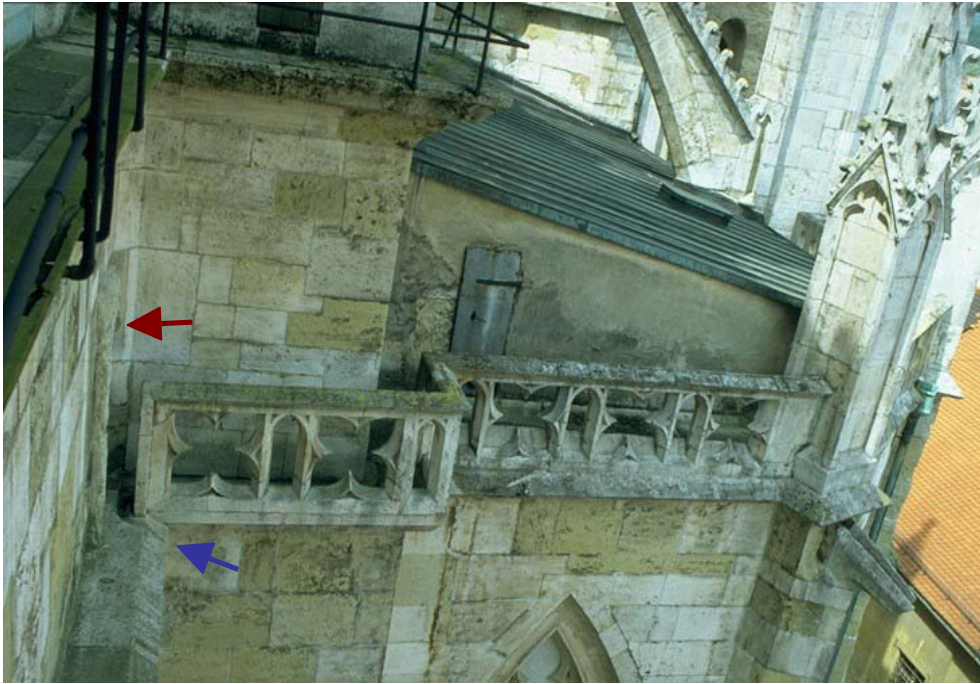
Abb. 139

Nordchor, Ostfassade: die Maßwerkgalerie.

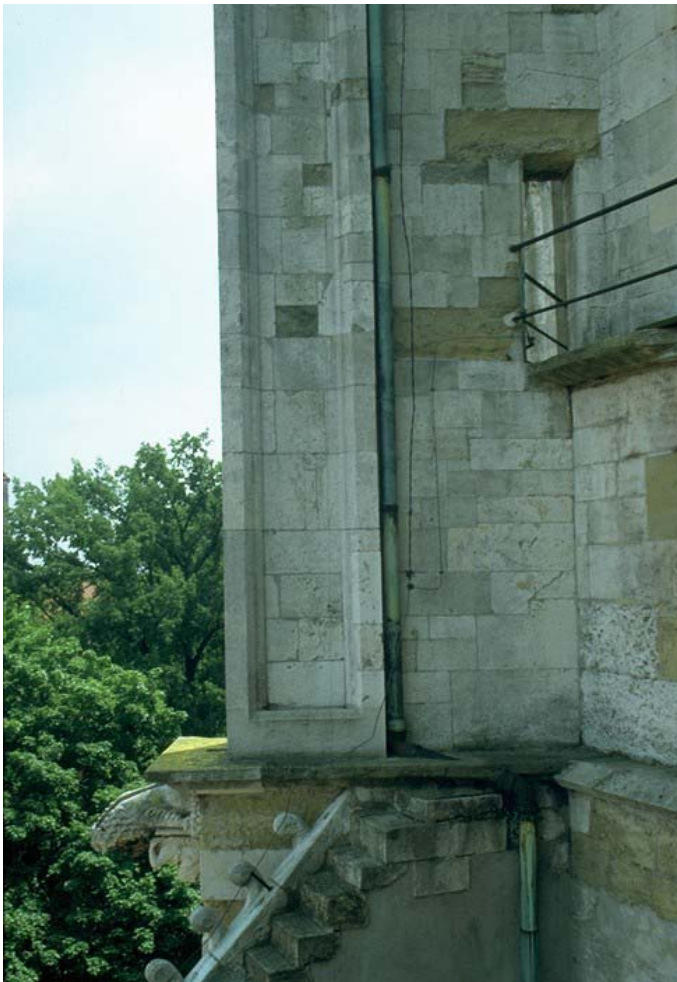
Abb. 140

Hauptchorpolygon, nördlicher Strebepfeiler. Blick von Westen.

Entlang der Nordfassade des Hauptchorpolygons, parallel zum Triforium, ist ein schmaler Gang ausgebildet, welcher zur Wartung des Wasserspeiers dient.

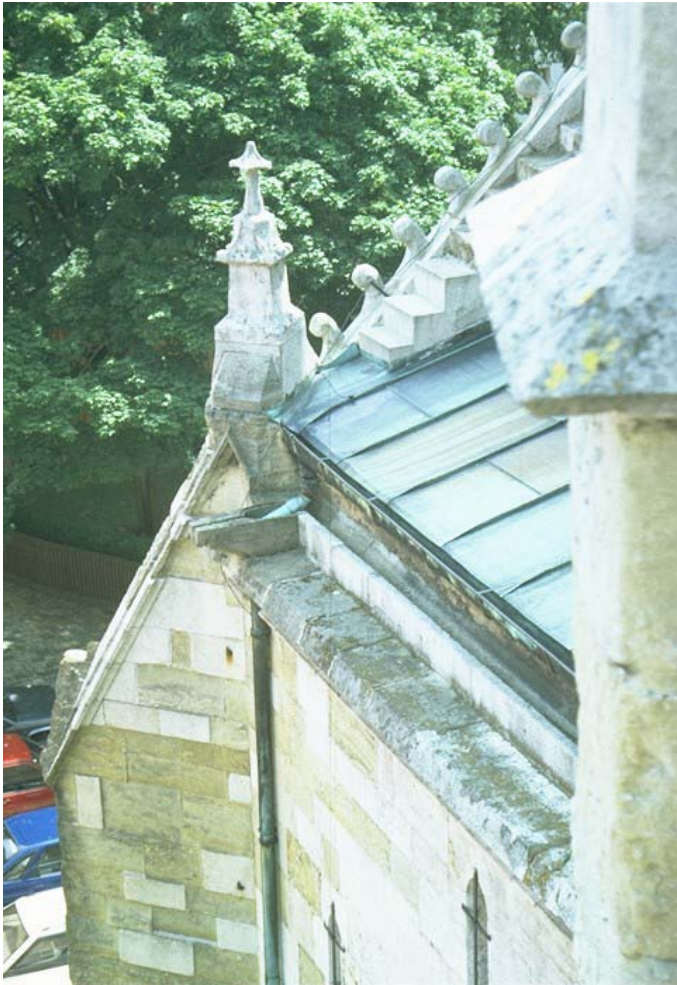
**Abb. 141**

Erschließungsmöglichkeiten über die Maßwerk Galerie.

Die Stufen am Giebel der Sakristei (vgl. vorige Abbildung) erschließen einen weiteren „Gang“ am unteren Ansatz des Daches der Sakristei.

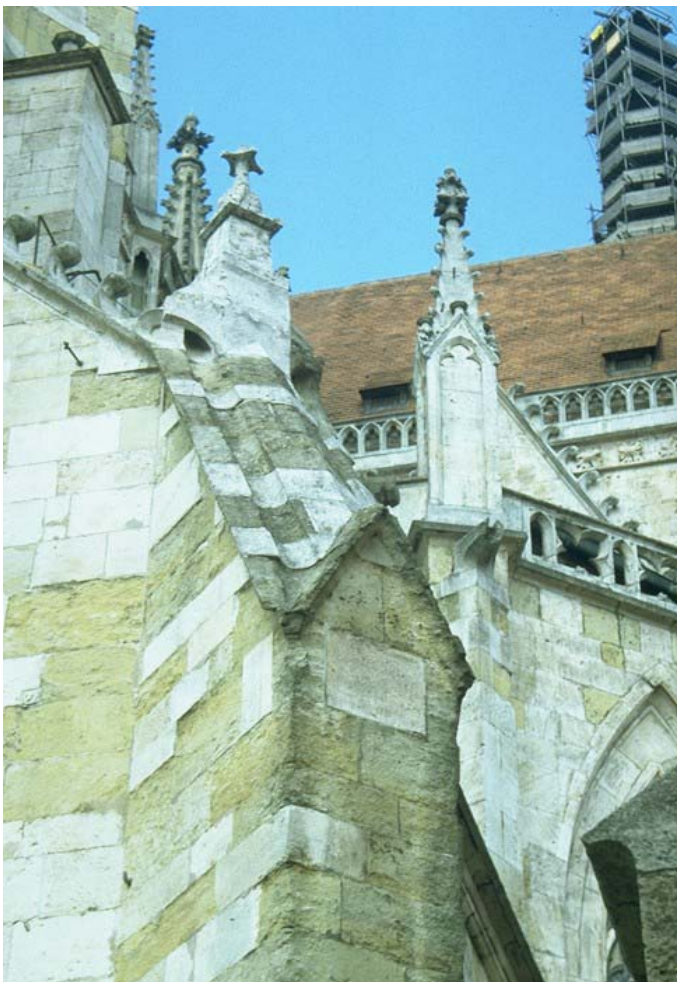
**Abb. 142**

Rinnen für die Wasserableitung auf der Mauerschräge des nordöstlichen Strebepfeilers der Sakristei.

Im Hintergrund ist die Fiale zwischen der Ost- und der Nordostseite des Nordchores zu sehen. Zur Entwässerung dieser beiden Seiten diente die im Bild erkennbare Abtraufe.
