# Die Erschließung des Regensburger Domes

durch horizontale Laufgänge  
und vertikale Treppenanlagen

Dissertation

## **Bildband 1**

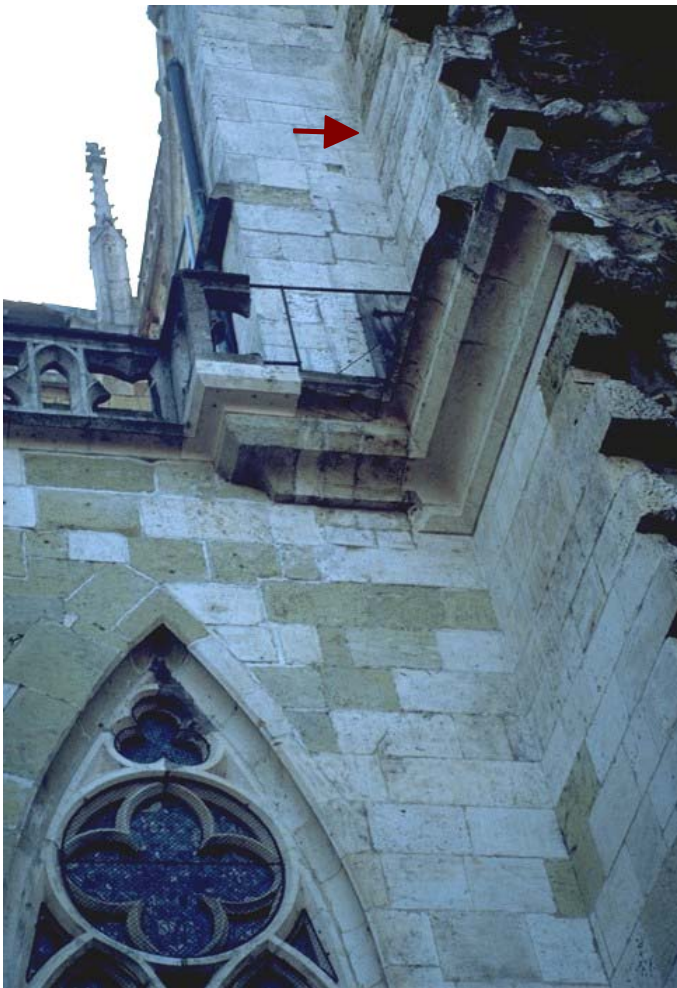
Abb. 143

Anschluß des Nordchores an die östliche Ummantelung des Eselsturmes.

Die Maßwerkgalerie sollte um die im frühen 13. Jahrhundert geplante Turmanlage herumgeführt und vermutlich an das Turminnere angeschlossen werden: die romanische Wendelrampe des Eselsturmes führte nämlich bis auf das Niveau dieses Laufgangs.

Zwischen dem Strebepfeiler und der Ummantelung ist hier **kein** Fallschacht ausgebildet (Pfeil).

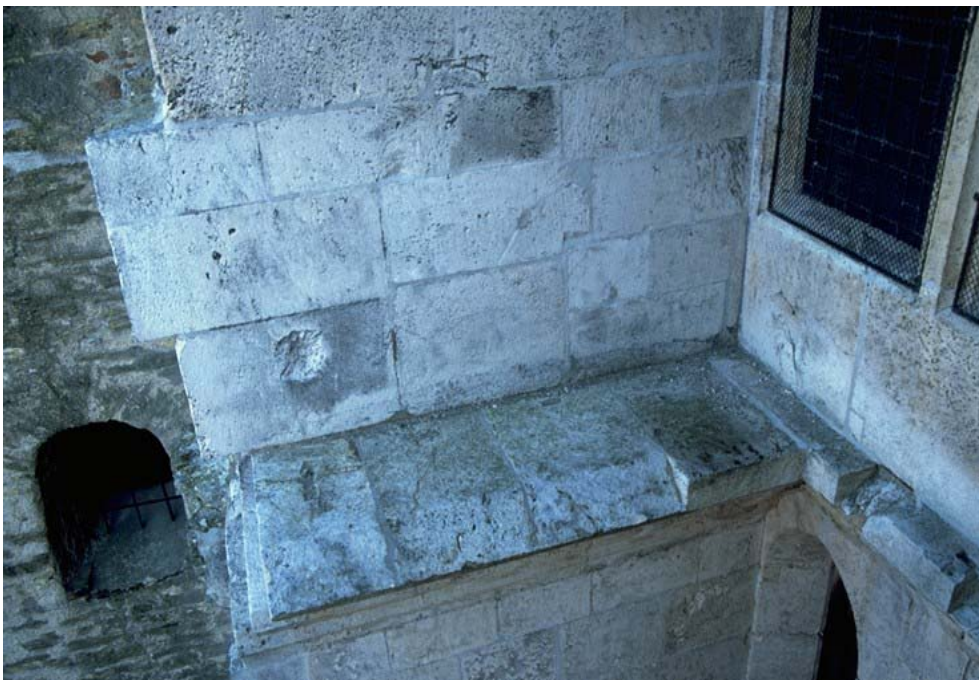
Abb. 144

Die westliche Ummantelung des Eselsturmes auf dem Niveau der Maßwerkgalerie.

Vermutlich nach einer Planänderung während des Baues blieb der kurze Abschnitt der Maßwerkgalerie an der westlichen Ummantelung des Eselsturmes ohne Erschließung. Auf diesen Planwechsel weist außerdem der Steinschnitt der Laufgangsplatten hin; diese sind an der langen Seite mit einem Kaffgesims ausgebildet, im Eckanschluß dagegen ohne die Wasserschräge. Vielleicht sollte die Maßwerkgalerie an der westlichen Nordseite des Nordquerhauses anstelle des kurzen Triforiums weitergeführt werden. Der Planwechsel fand auf dem Niveau des Laufgangs statt, die ursprüngliche Planung läßt sich nicht sicher rekonstruieren.

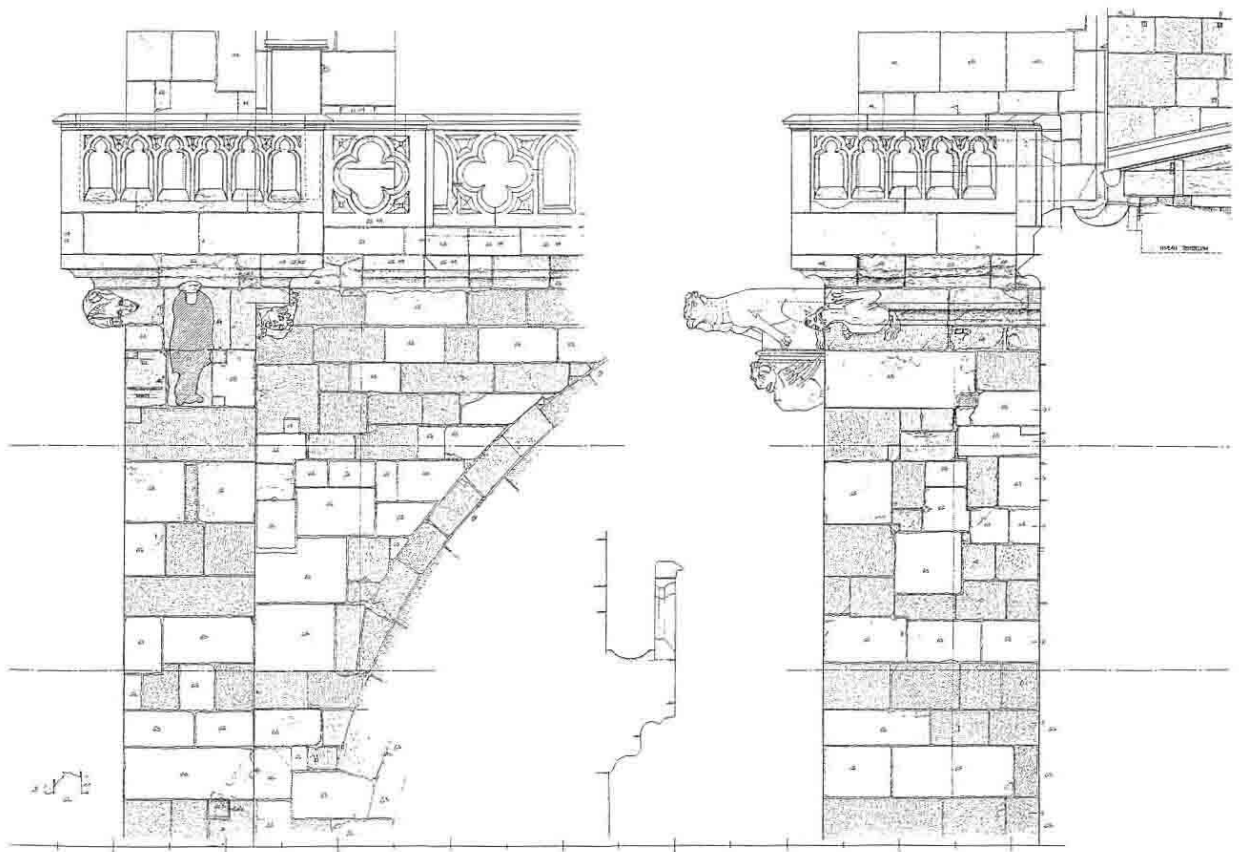
**Abb. 145**

Der westliche Strebepfeiler des Nordquerhauses, verformungsgerechtes Aufmaß  
(Original im Maßstab 1:25).

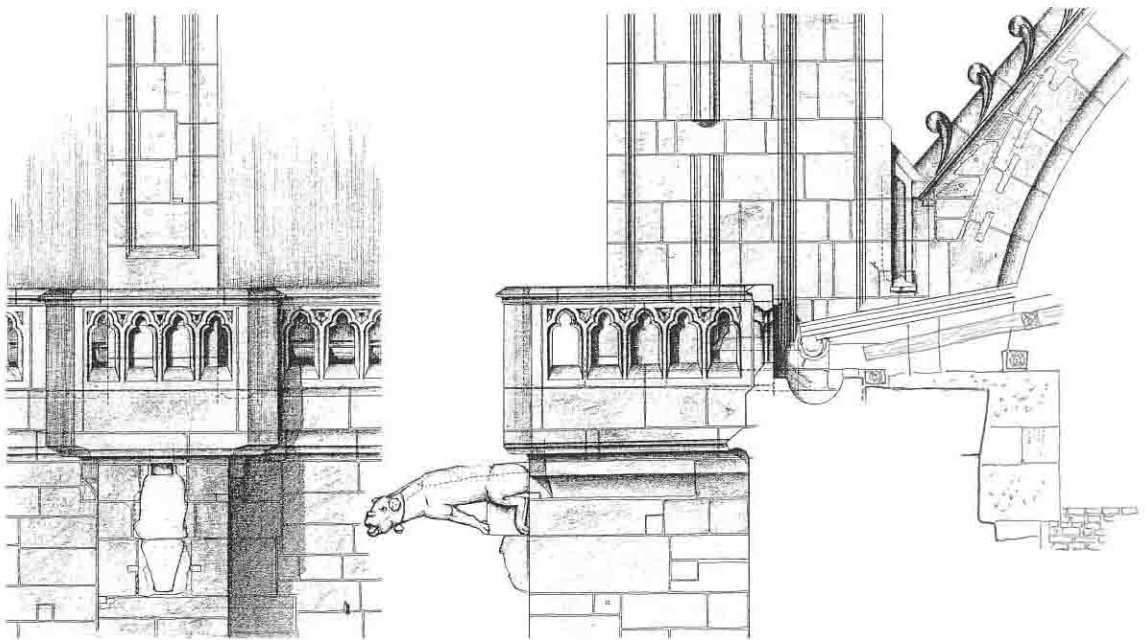
**Abb. 146**

Der Strebpfeiler zwischen dem 2. und dem 3. Joch von Osten des nördlichen Seitenschiffes, verformungsgerechtes Aufmaß (Original im Maßstab 1:25).

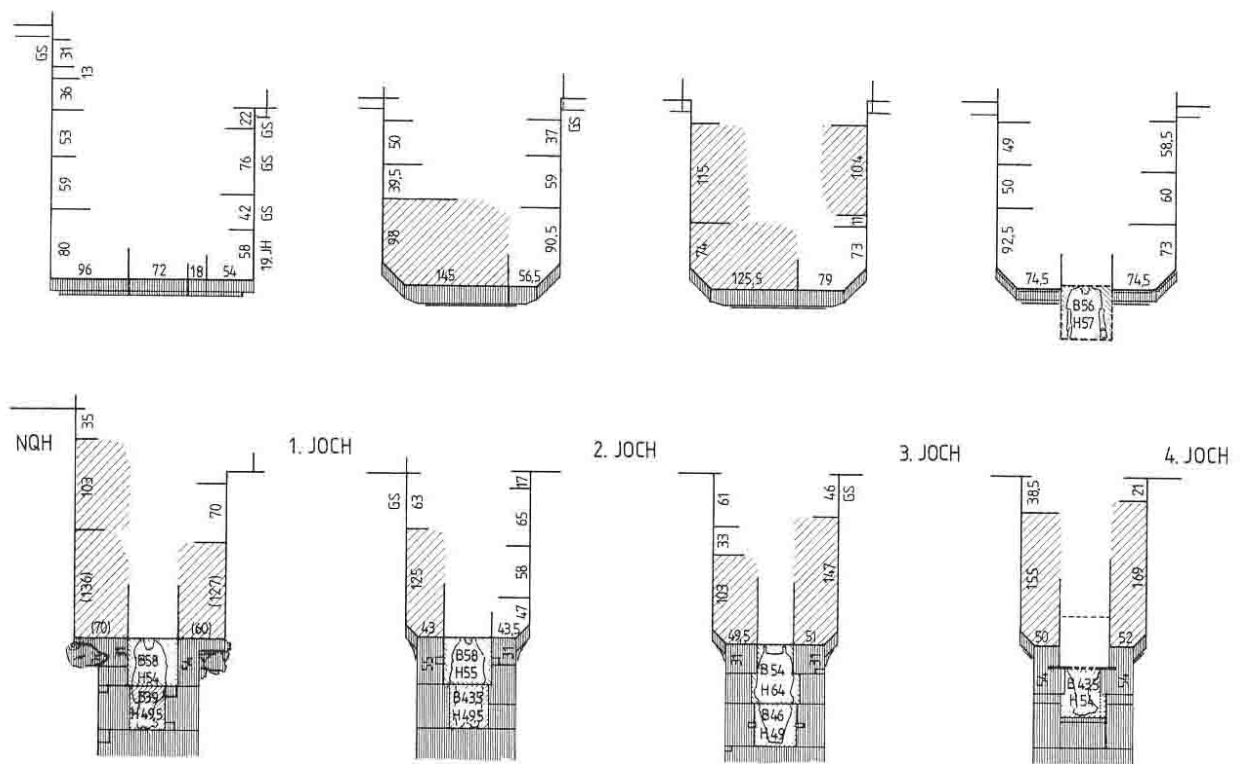
**Abb. 147**

Kartierung des Steinschnittes der Konsolplatten und der Wasserschlagplatten am nördlichen Seitenschiff.

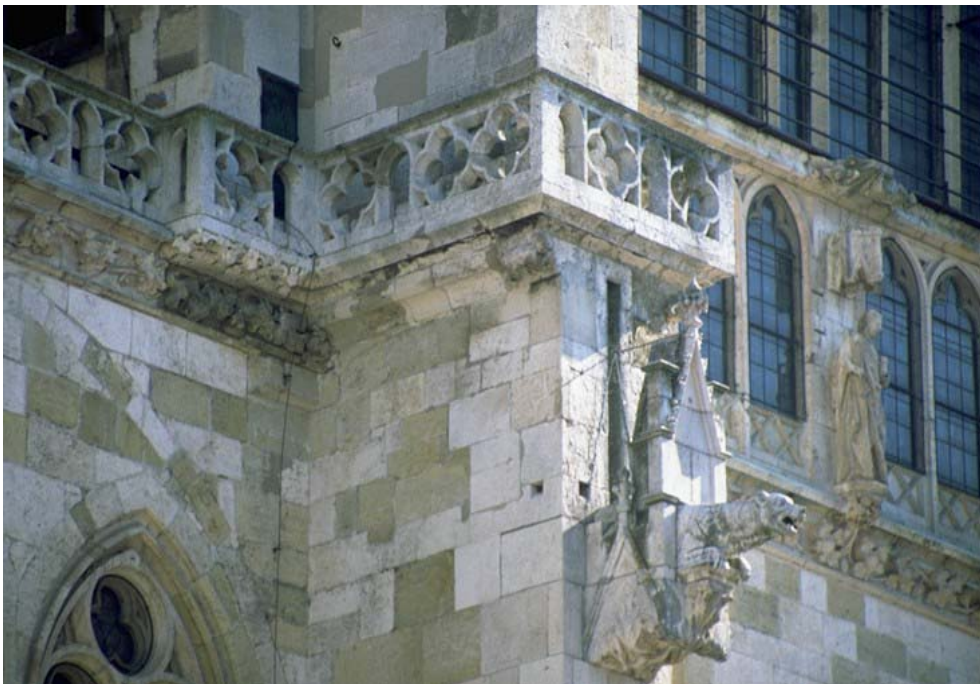
Abb. 148

Der westliche Strebepfeiler des Südquerhauses, Blick von Westen.

Die beiden Strebepfeiler des Südquerhauses weisen die gleiche Form von Wasserspeiern auf, wie die Strebepfeiler des Südchores. Auf die Planänderung, nach der die Maßwerkgalerie um den Strebepfeiler herumgeführt wurde, weisen die kleinen quadratischen Löcher in Höhe des Wasserspeiers hin: es handelt sich um die Zinnenverzierung des ehemaligen Rücksprungs.

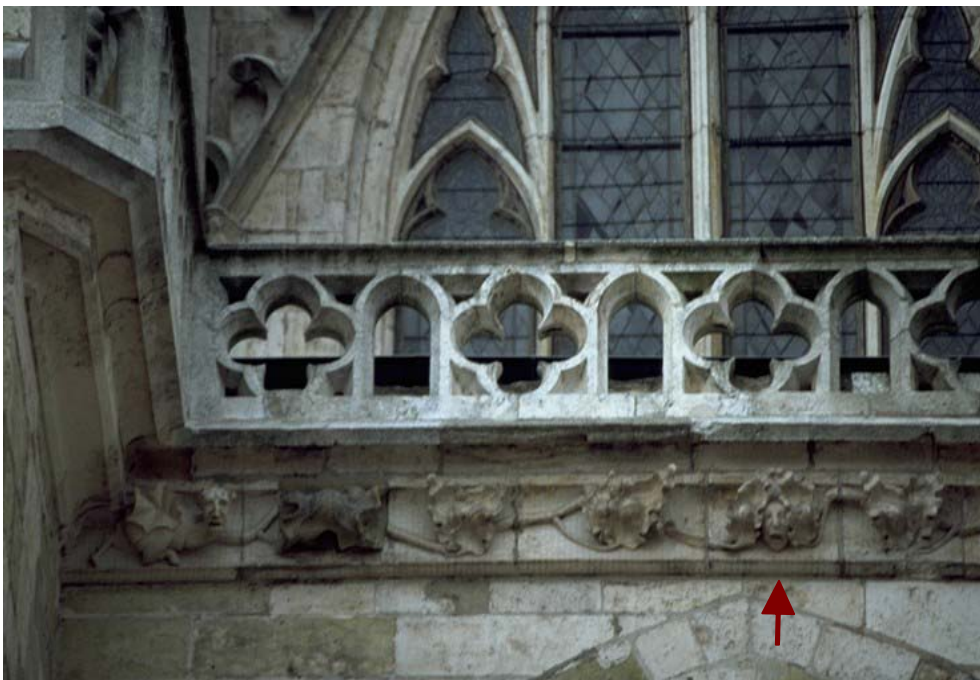
Abb. 149

Südliches Seitenschiff, 1. Joch von Osten.

Das 1., das 2. und das 3. Joch von Osten des südlichen Seitenschiffes sind wie das Südquerhaus mit einem Rankenfries verziert. Es wird hier auf die Blattmaske (Pfeil) etwa in der Mitte des Joches hingewiesen, außerdem auf den Ansatz des Frieses am Strebepfeiler: ein Fabelwesen, das den Anfang der Ranke hält. Der Werkstein mit dem Fabelwesen weist einen Anschluß sowohl für die Profilierung des Frieses, als auch für die Profilierung der Kragplatten auf. In gleicher Weise gestaltete Sondersteine sind im Südquerhaus, im 2. und im 4. Joch von Osten versetzt.

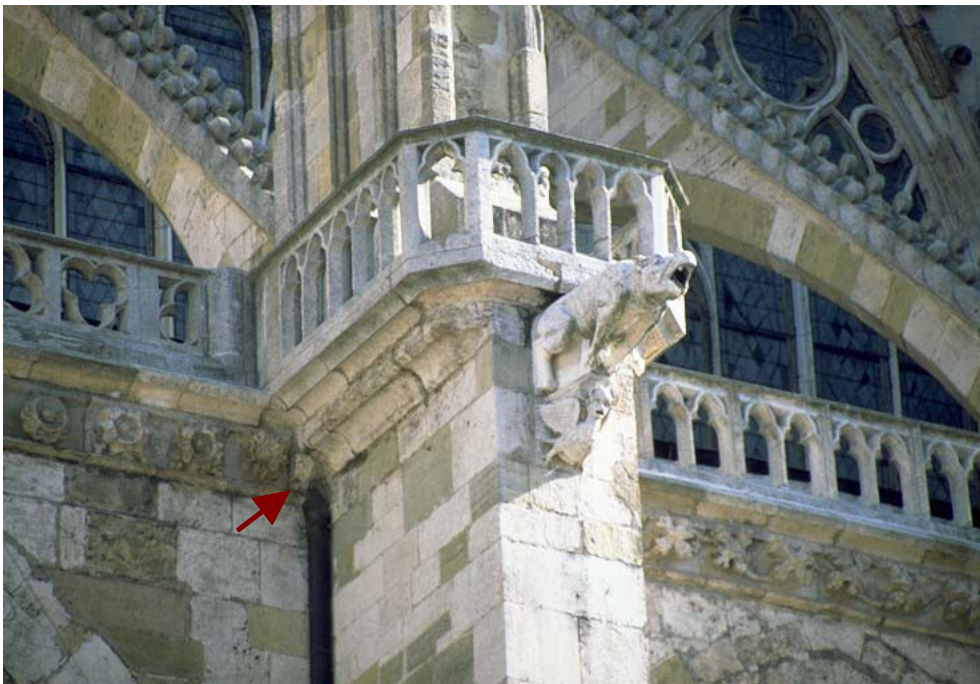
Abb. 150

Südliches Seitenschiff, Strebeböcker zwischen dem 3. und dem 2. Joch von Osten.

In den späteren Bauphasen wurden die Wasserspeier als Fabelwesen oder Tierfiguren auf einer figürlichen Konsole gestaltet und direkt unter der Maßwerkgalerie eingesetzt.

Das 3. Joch von Osten ist mit einem Rosettenfries verziert. Als Ansatz des Frieses am Strebeböcker wurde ein abgeschlagener Sonderstein, ehemals mit einem Fabelwesen, verwendet (Pfeil).

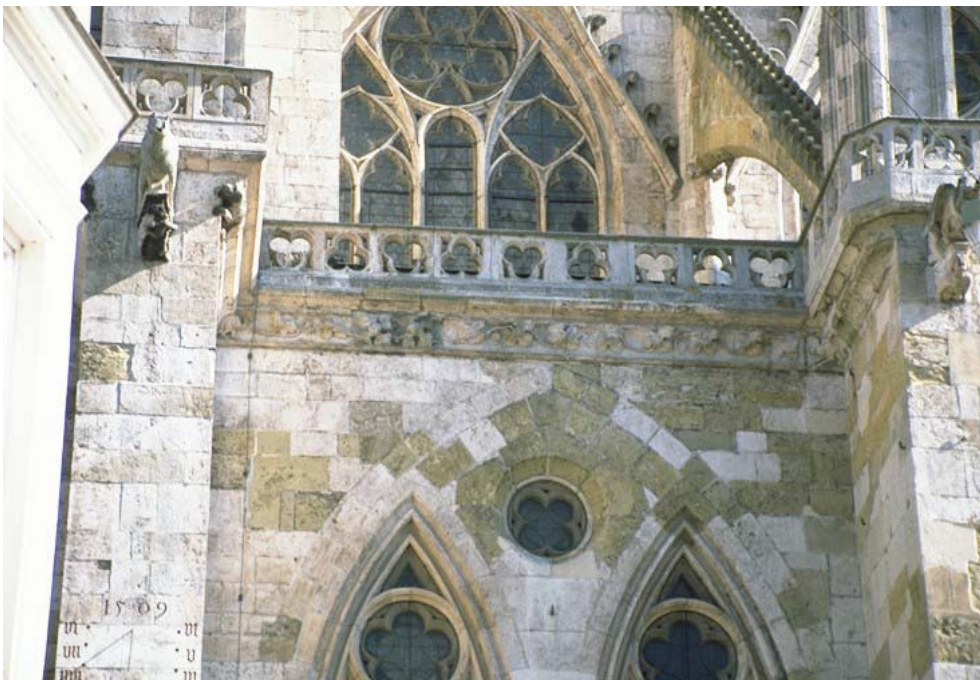
Abb. 151

Südliches Seitenschiff, 4. Joch von Osten.

Das 4. Joch von Osten ist mit einem Rankenfries verziert, dessen seitliche Ansätze als Sondersteine mit Fabelwesen gestaltet sind. Im Foto sind die Unterschiede in der Ausbildung der Maßwerkgalerie an den Strebeböckern zwischen den Jochen und an den mächtigen Turmpfeilern zu erkennen.

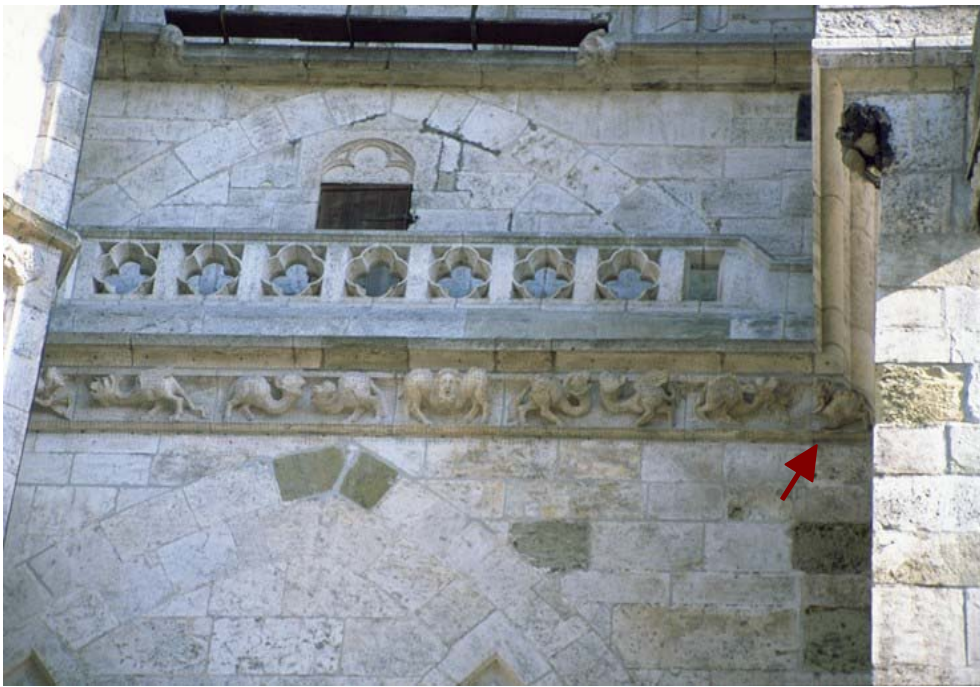
**Abb. 152** Südturm, Südfassade.

Der Fries der Maßwerkalerie ist mit Fabelwesen gestaltet, welche häufig als Paare auf demselben Werkstein gearbeitet wurden. Der Ansatz am östlichen Strebepfeiler der Südfassade ist ein abgearbeiteter Block mit der gleichen Gestaltung wie am Fries des südlichen Seitenschiffes (Pfeil).

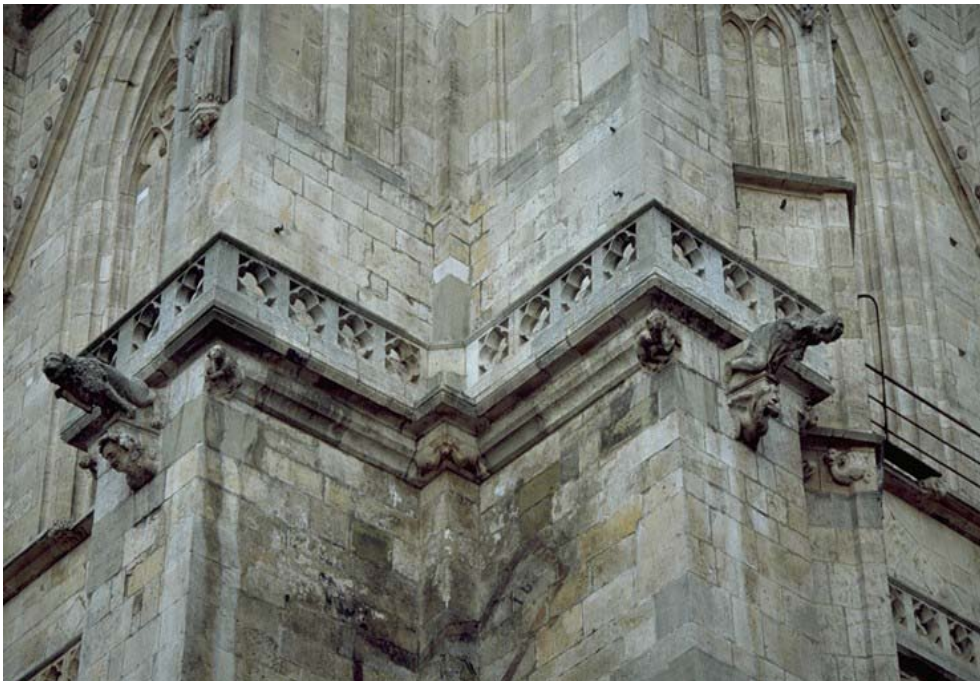
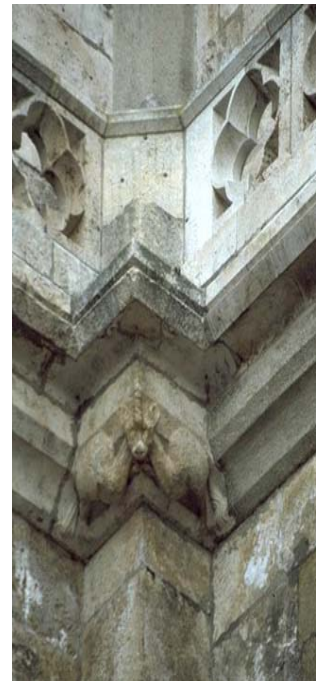
**Abb. 153** Südturm, Südwestecke.

Die Maßwerkalerie ist um die südwestlichen Strebepfeiler des Südturmes herumgeführt worden, allerdings ist am Ende des Laufgangs kein Zugang ins Treppengehäuse vorhanden. Zwischen den Strebepfeilern ist ein Eckvorsprung ausgebildet, welcher in Höhe der Maßwerkalerie Werksteine mit einem besonderen Steinschnitt erfordert.

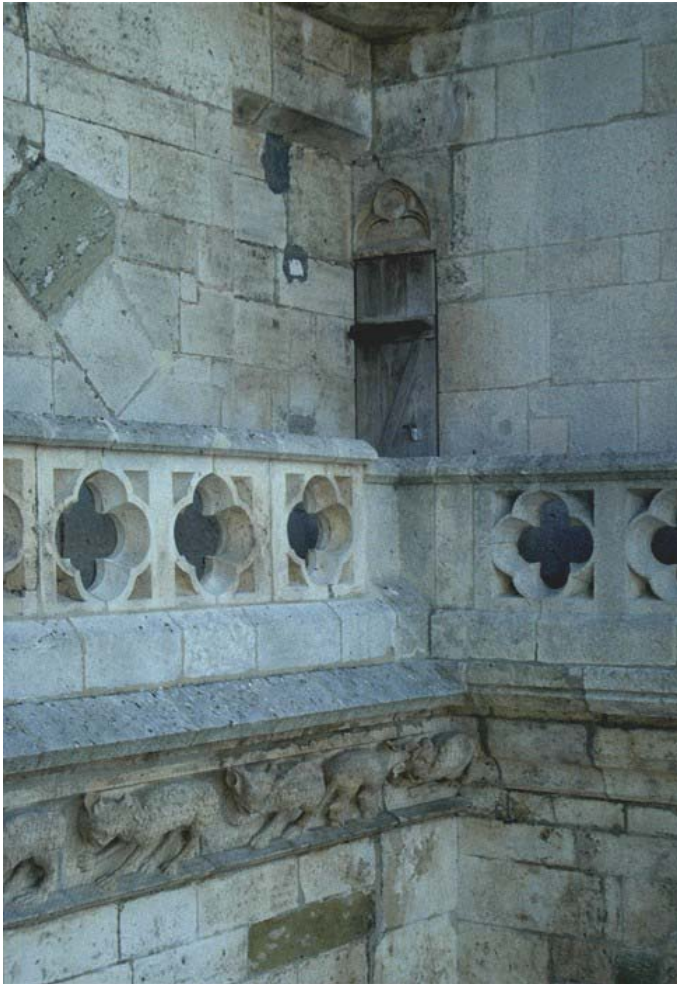
**Abb. 154**

Südturm, Westfassade: Anschluß zum südlichen Strebepfeiler.

Die Pforte führt in einen Durchgang, von dem aus die Wendeltreppe sowie die Südfassade des Turmes zu erschließen sind. Der Versprung in der Höhe der Brüstung und der Rücksprung der Rückwand der Maßwerk Galerie weisen auf eine Baufuge hin. In der späteren Bauphase wurde der Fries in der gleichen Gestaltung wie an der Südfassade des Südturmes weitergeführt.

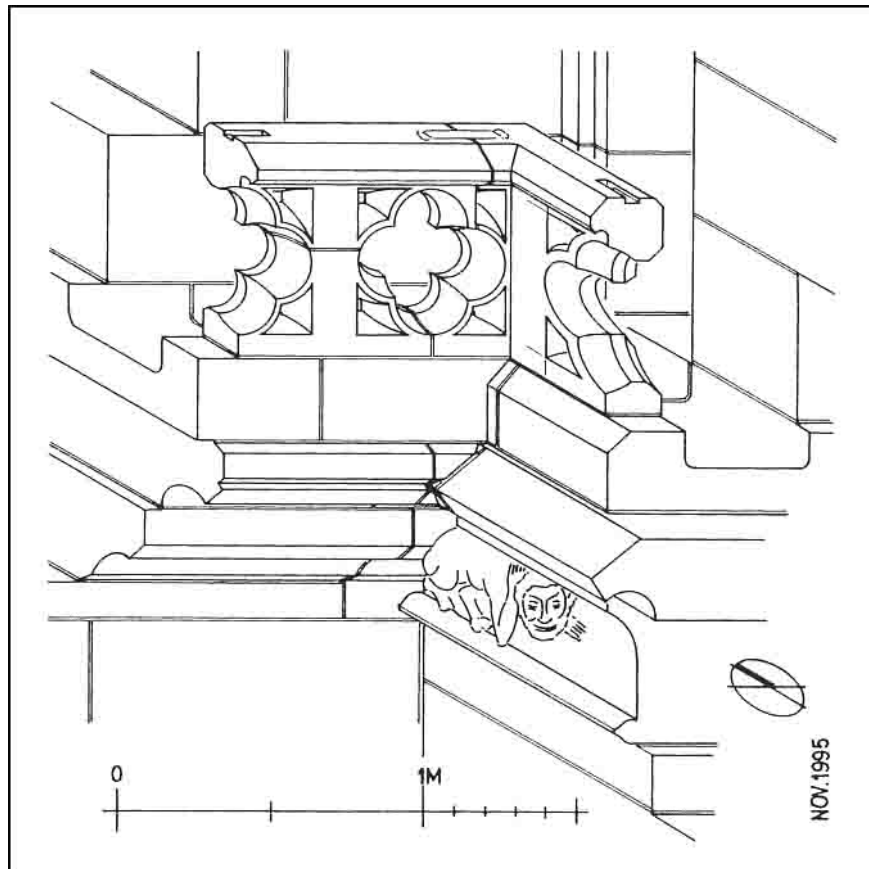
**Abb. 155** Südturm, Westfassade: Anschluß zum nördlichen Strebepfeiler.

Steinschnitt der Sondersteine für den Anschluß, Isometrie im Maßstab 1:25.

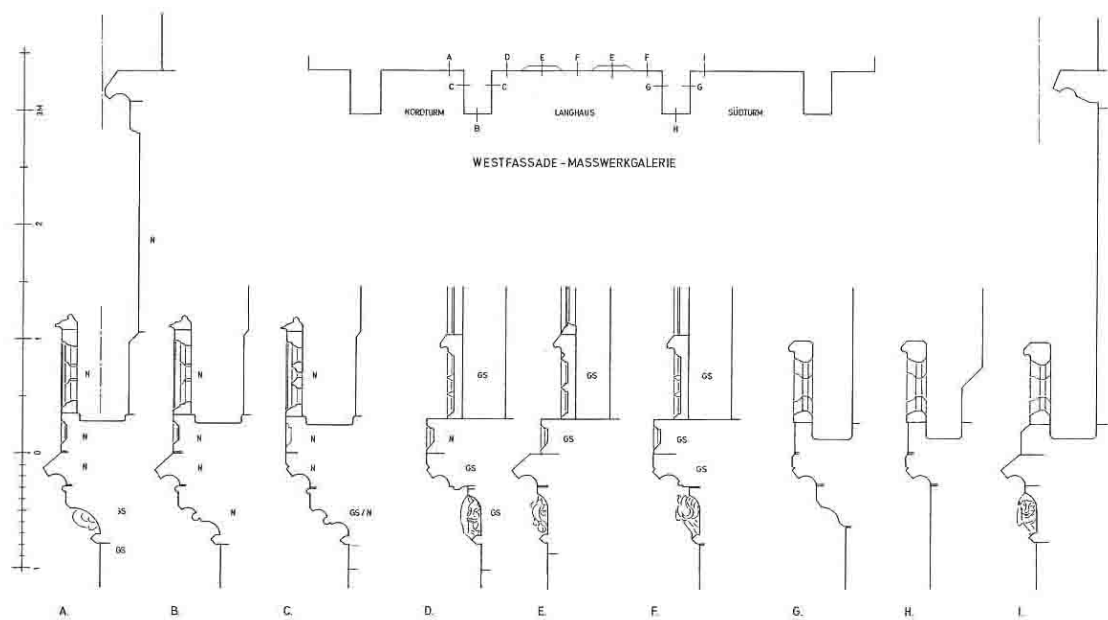
**Abb. 156**

Westfassade: Schnitt durch die verschiedenen Lösungen im Aufbau der Maßwerkergalerie (nach Aufmaß von Elke Neuwinger, umgezeichnet und ergänzt von der Verfasserin).

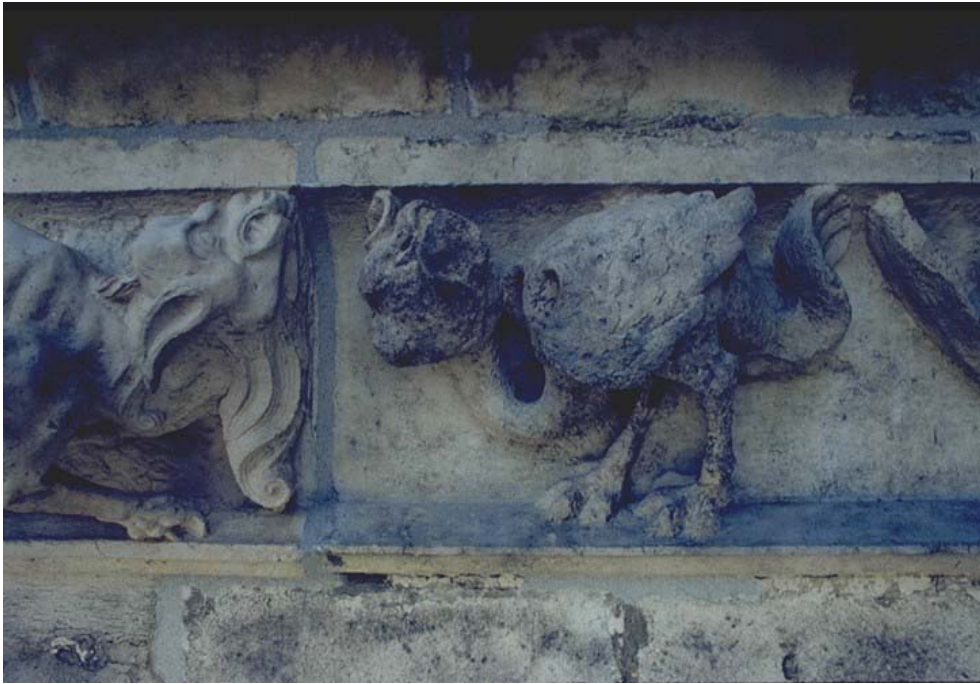
**Abb. 157**

Mittlere Westfassade: Fries der Maßwerkgalerie im Bereich der Baufuge.

In der späteren Bauphase (links) wurde der gleiche Querschnitt des Frieses weitergeführt, aber eine neuartige plastische Gestaltung ausgewählt.

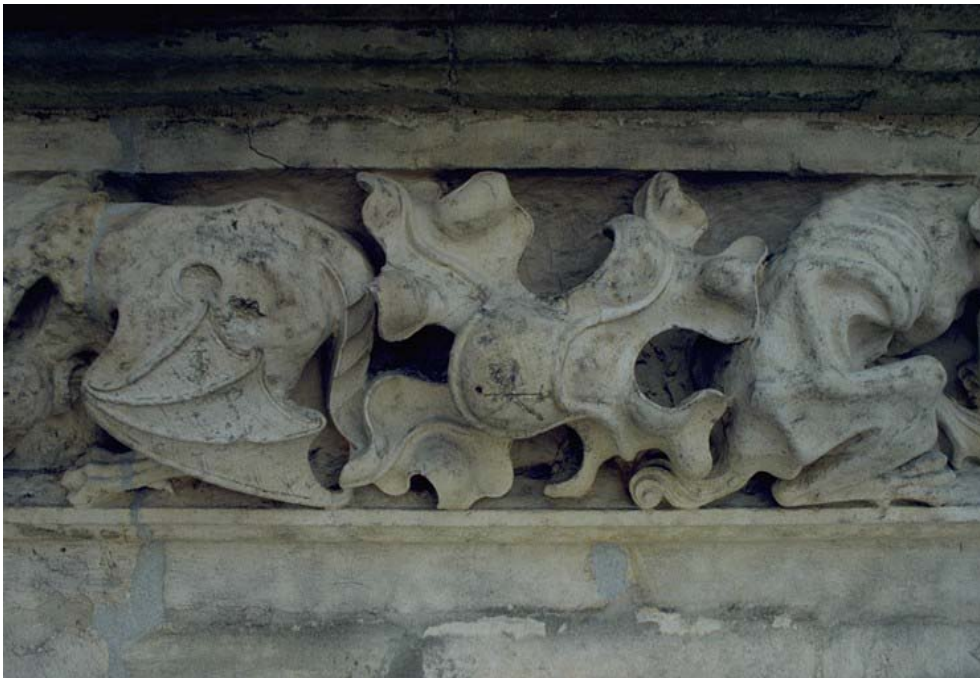
**Abb. 158**

Mittlere Westfassade: Fries der Maßwerkgalerie.

Im Fries sind abwechselnd Fabelwesen und plastisch gegliederte „Blüten“ in ununterbrochener Anreihung dargestellt. Die Fugen verlaufen häufig durch eine Figur hindurch, so daß die Gestalten aus mehreren Werksteinen zusammengesetzt werden. Auf der Blüte ist ein Steinmetzzeichen erkennbar.

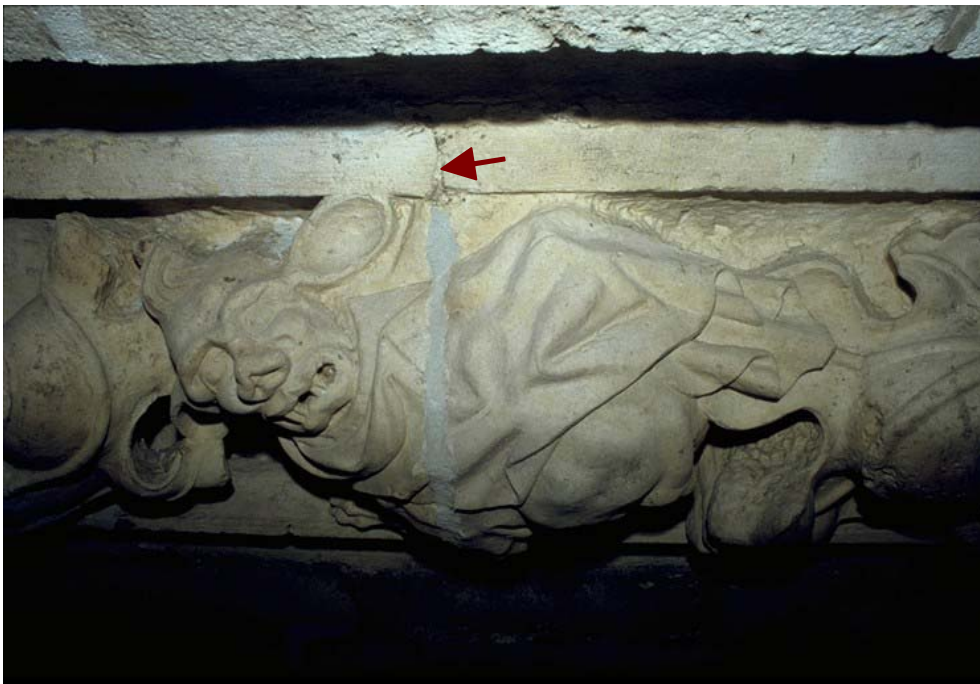
Abb. 159

Mittlere Westfassade: Detail des Frieses.

Im Bild ist die sorgfältige Bearbeitung des aus zwei Werksteinen zusammengesetzten Fabelwesens zu erkennen. Die Fugen wurden bei der Restaurierung 1995 neu verstrichen; der ursprüngliche Mörtel war in seiner Farbigkeit dem Kalksteinmaterial angeglichen (Pfeil).

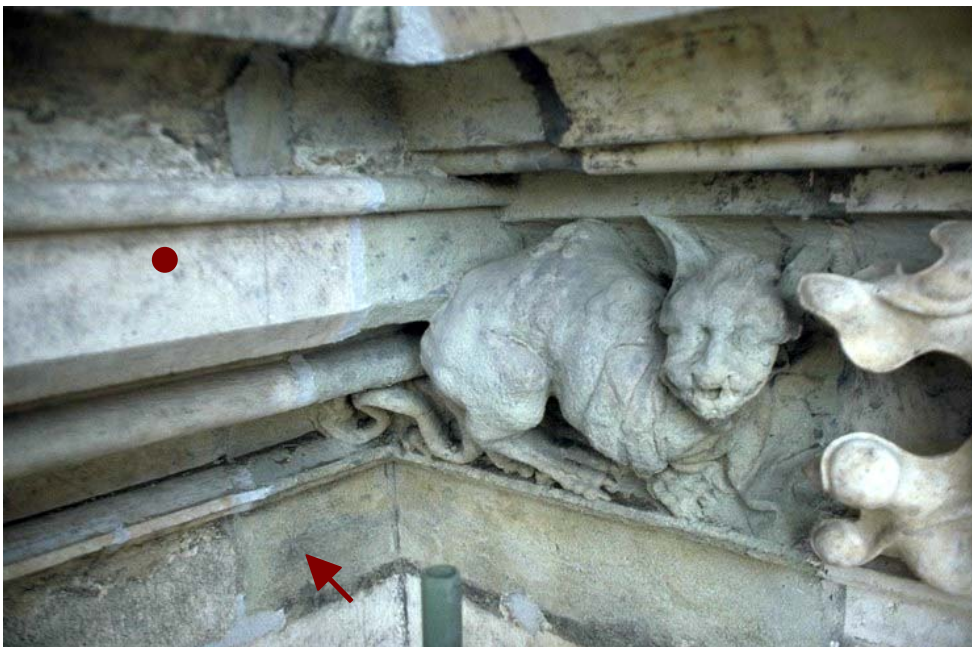
Abb. 160

Mittlere Westfassade: Anschluß des Frieses an den südlichen Strebepfeiler des Nordturmes.

Dieser Werkstein besteht als einziger Block im Fries der Westfassade aus Grünsandstein und weist einen Ansatz für die aufwendige Profilierung der Kragplatten der Strebepfeiler des Nordturmes auf; dieser Block wurde zusammen mit dem Strebepfeiler versetzt bzw. vorbereitet. Dieser Strebepfeiler ist zum größten Teil in Kalkstein erneuert worden (Punkt). Aus diesem Grund ist der beschriebenen Werkstein von besonderer Wichtigkeit, weil er die ursprüngliche Profilierung belegt. Der Pfeil zeigt auf ein Steinmetzzeichen.

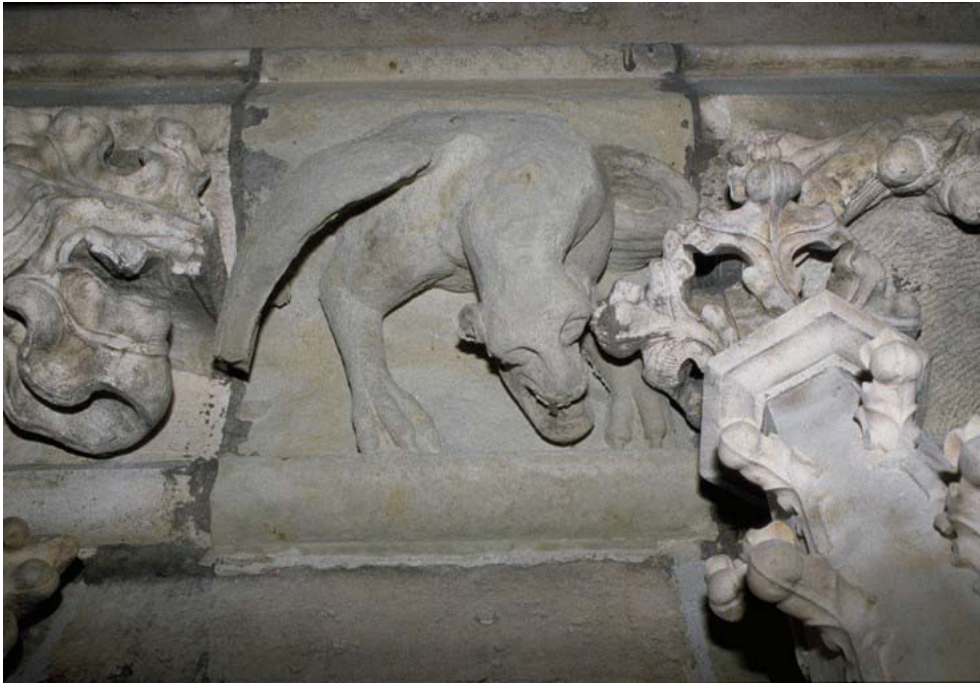
Abb. 161

Nordturm, Westfassade: Detail des Frieses.

Der Fries des Nordturmes weist einen weit auskragenden Steinschnitt auf und ist mit Blüten und Fabelwesen gestaltet. Er bestand ursprünglich nur aus Grünsandstein und ist zum großen Teil in Kalkstein erneuert worden.

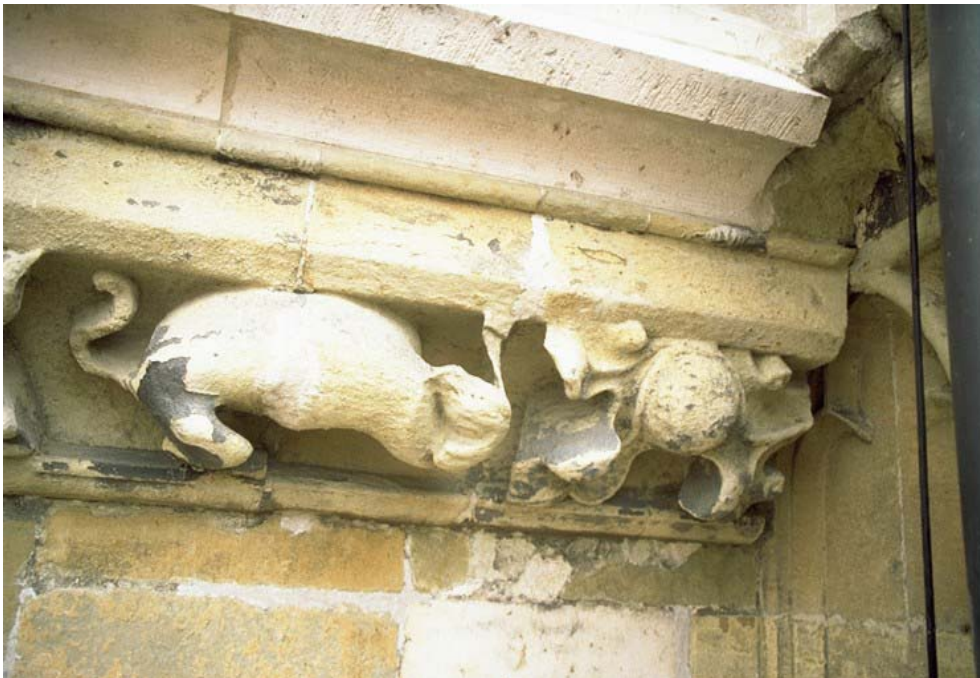
Abb. 162

Nordturm, Nordfassade: Detail des Frieses am Anschluß zum Treppenturm.

Der Fries stößt ohne Übergang an die Wandung des Treppenturmes an, dessen Blendmaßwerk hinter dem Friesprofil weitergeführt wird.

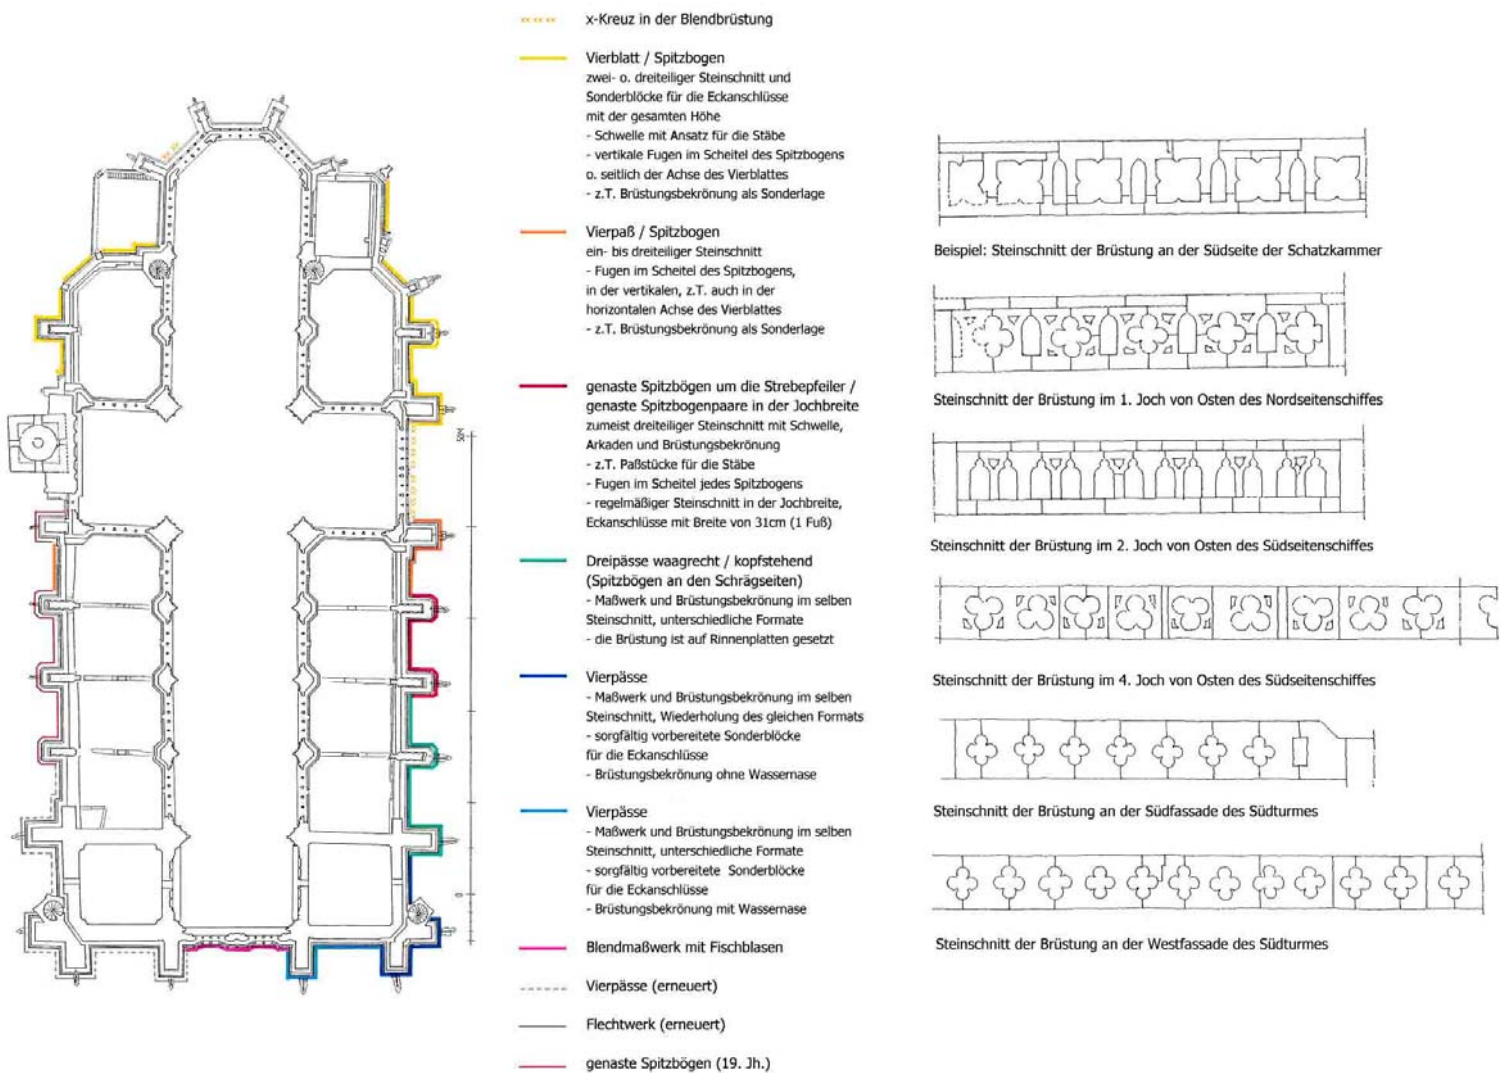
**Abb. 163** Die Brüstung der Maßwerkgalerie: Kartierung der verschiedenen Formen und Steinschnitte.

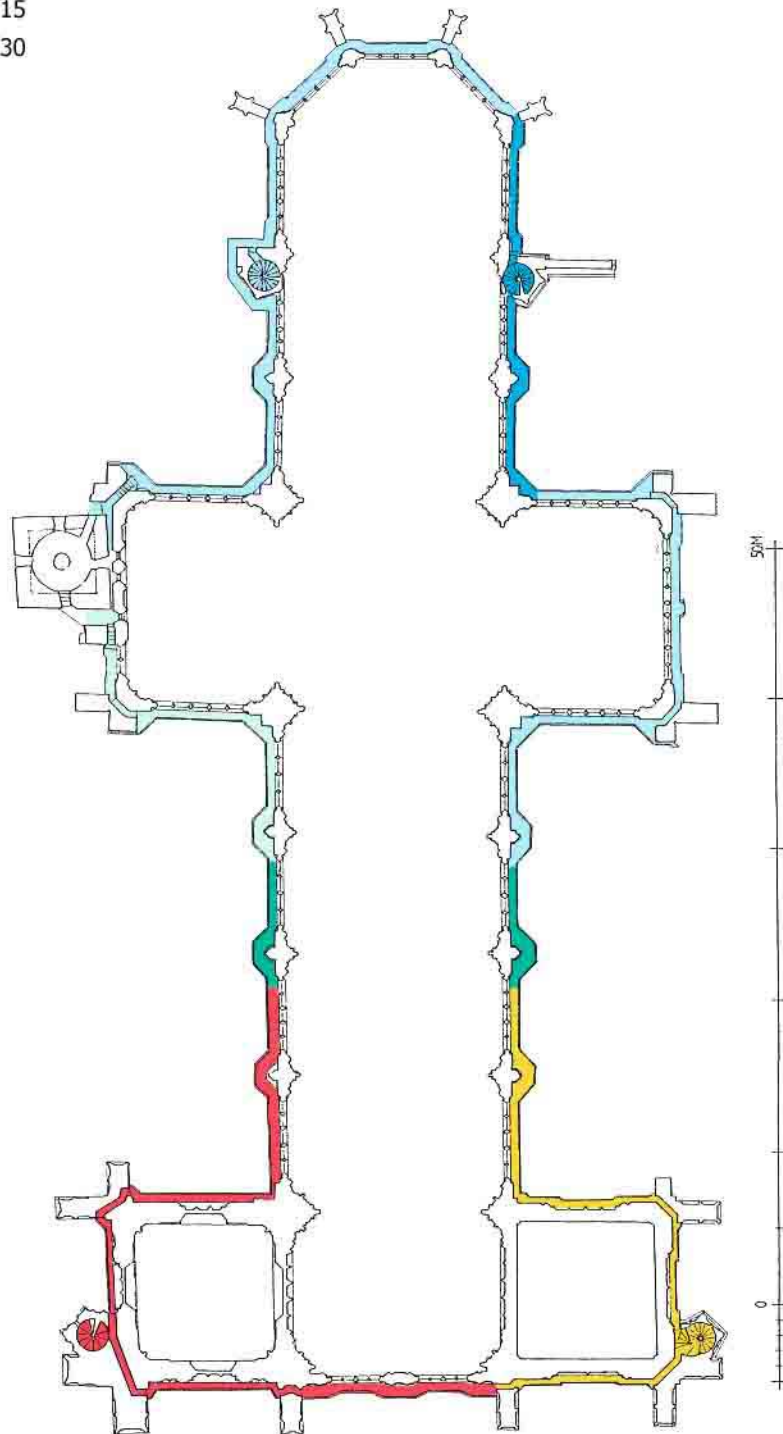
**Abb. 164**

Baualtersplan der Fenstergalerie im Maßstab 1:500,  
auf Grundlage der im Rahmen des Forschungsprojektes der Universität Bamberg erarbeiteten  
Baugeschichte.

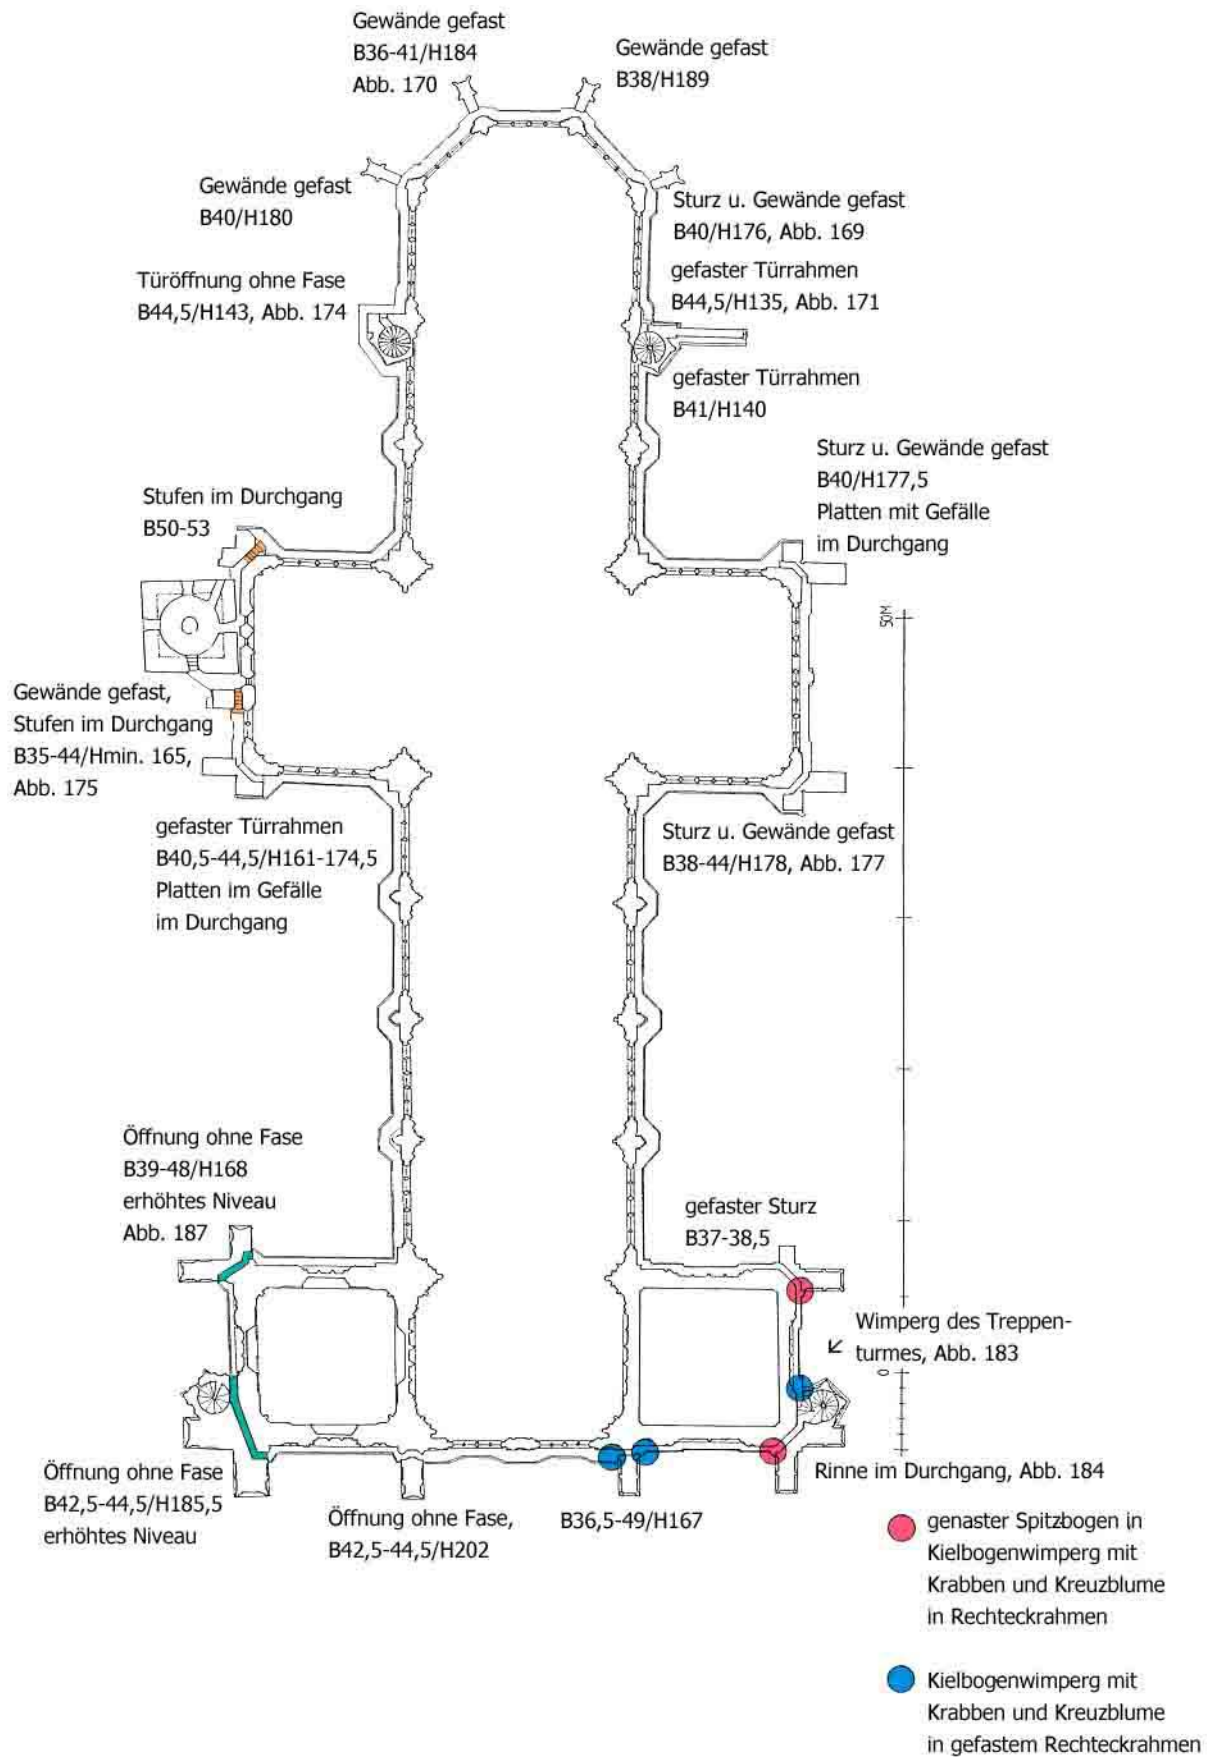
Abb. 165

Kartierung der Laufbreite und der Gestaltung der Durchgänge.
