# Die Erschließung des Regensburger Domes

durch horizontale Laufgänge  
und vertikale Treppenanlagen

Dissertation

## **Bildband 1**

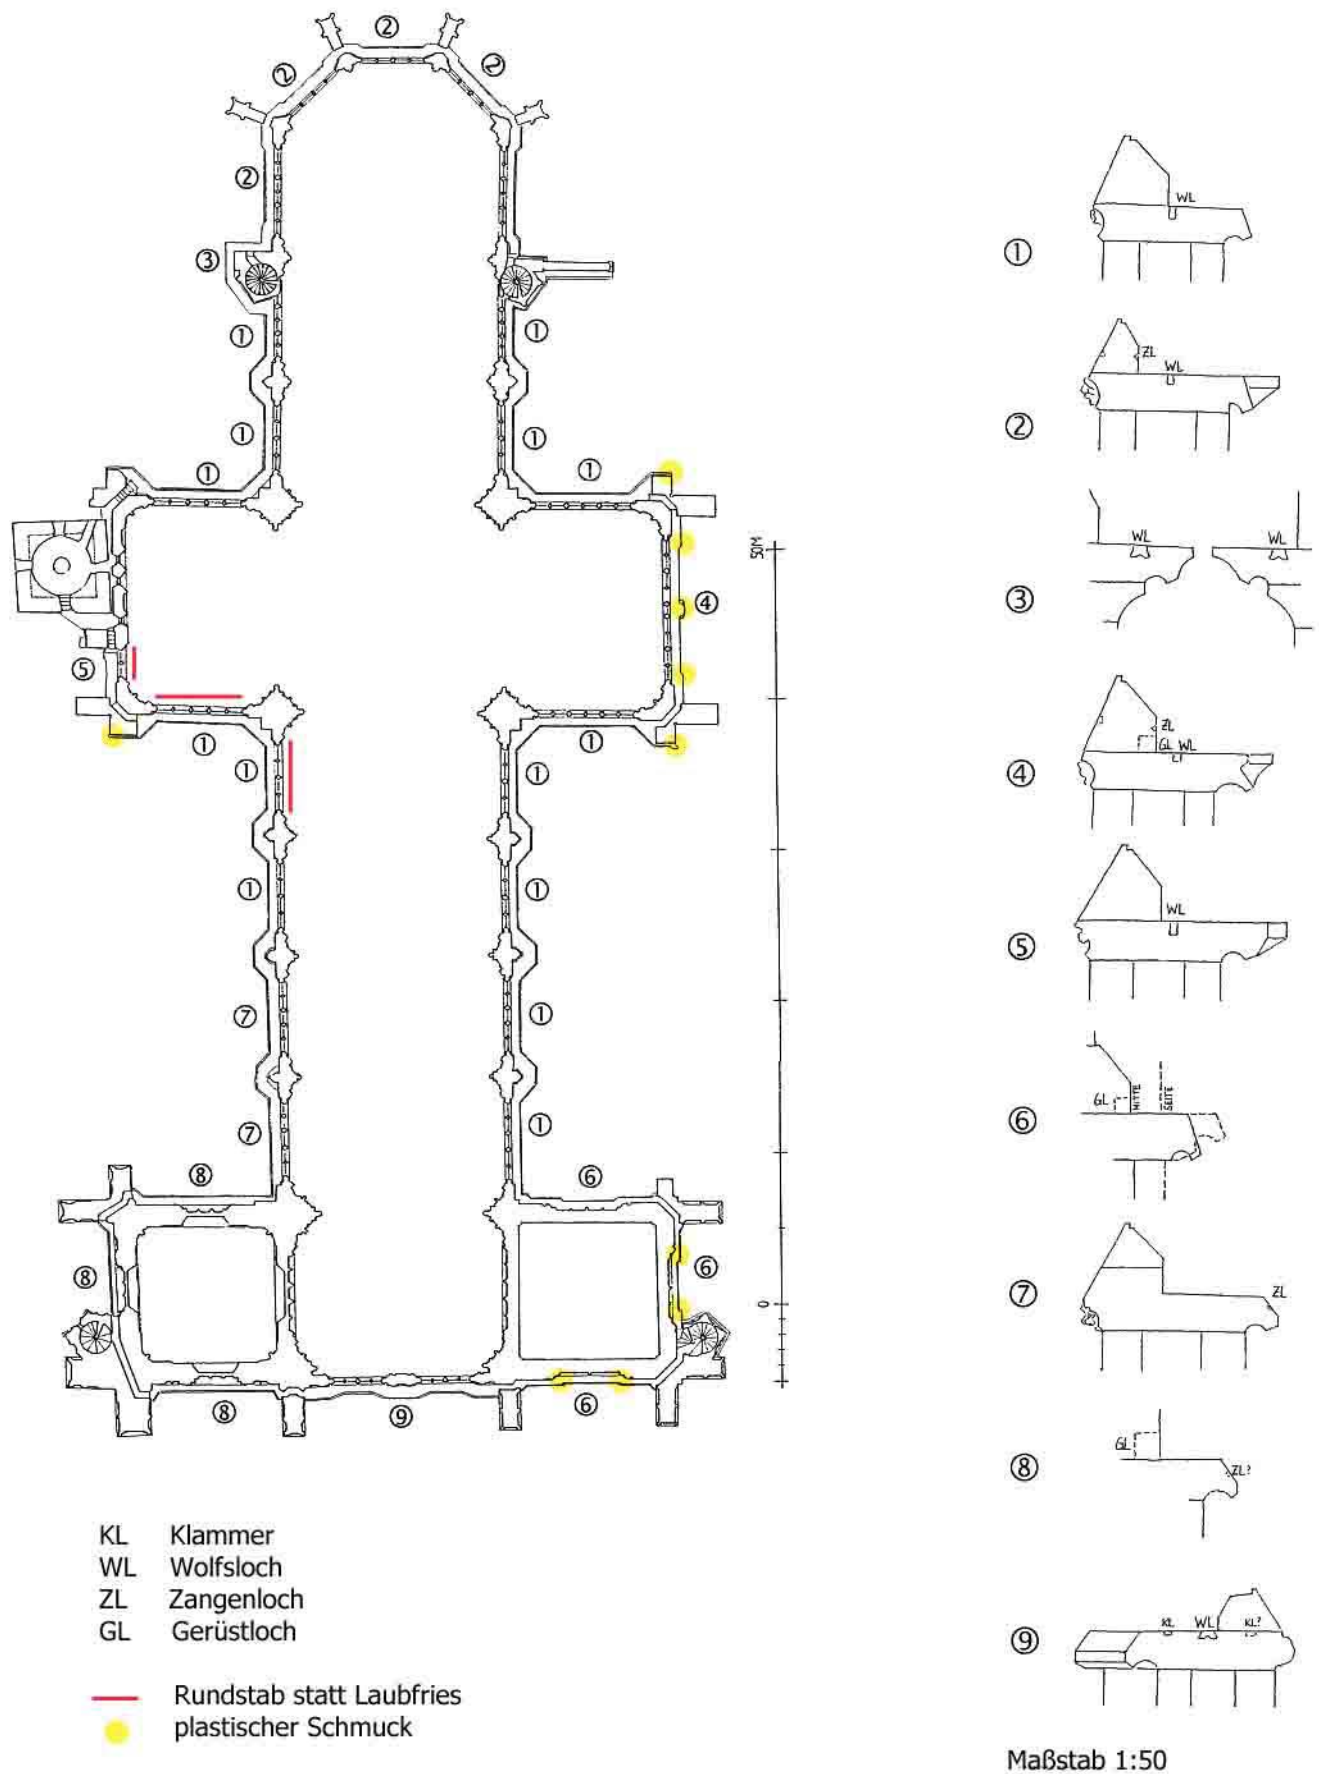
Abb. 166

Der Steinschnitt der Laufgangsplatten der Fenstergalerie, schematische Kartierung.

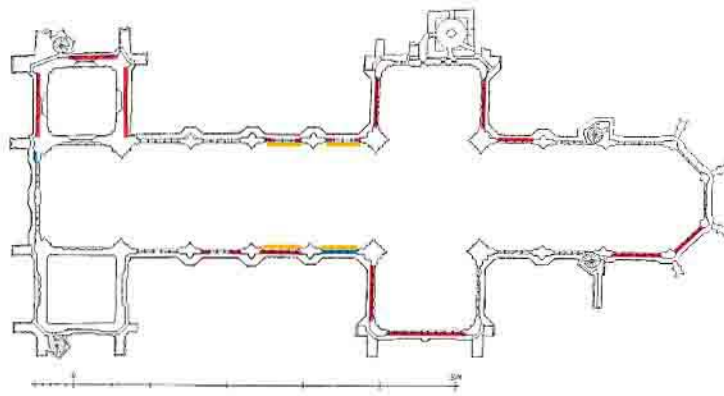
### Fensterergalerie

Versatz der Sohlbank des Obergadens

- Wolfsloch
- Zangenloch
- Klammer

Schematische Kartierung: Versatz der Laufgangsplatten der Fensterergalerie und der Sohlbank des Obergadens / Verklammerung der Laufgangsplatten des Triforiums.

Beim Einsetzen der Sohlbank (in einer zweiten Arbeitsphase, zusammen mit dem Stabwerk) wurde das innere Profil der Fensterlaibung beschädigt.

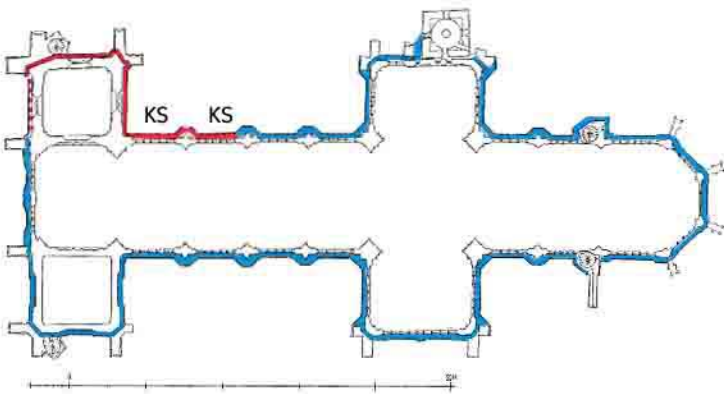
### Fensterergalerie

Versatz der Laufgangsplatten

- Wolfsloch
- Zangenloch

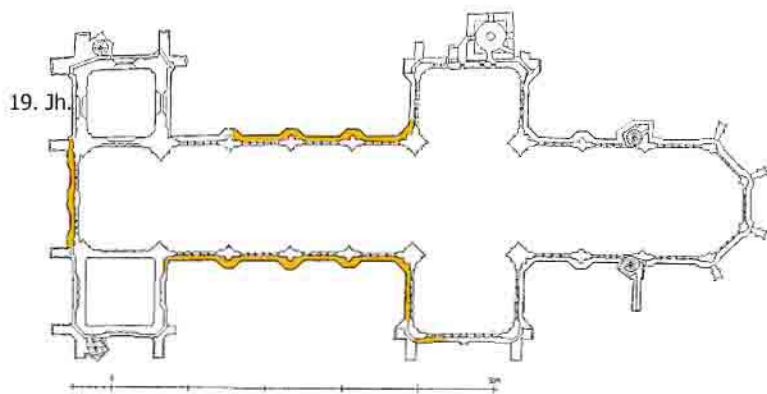
### Fensterergalerie

Verklammerung der Laufgangsplatten

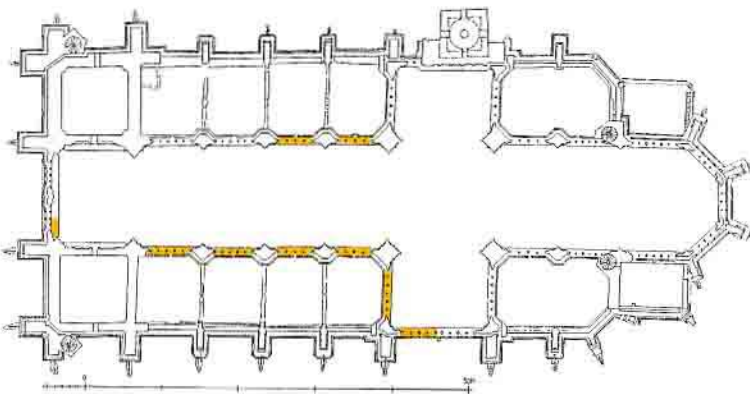
### Triforium

sichtbare Verklammerung  
der Laufgangsplatten

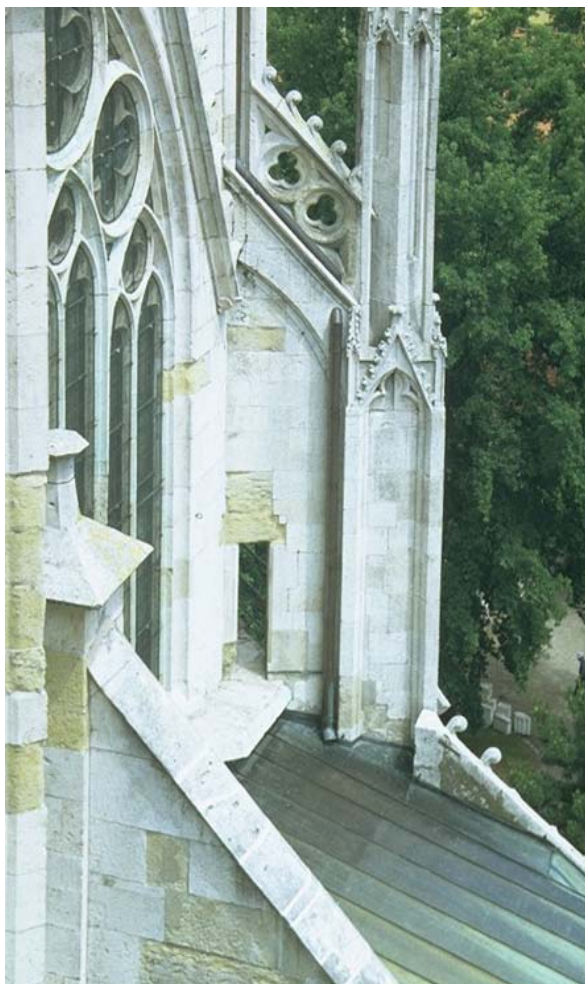
**Abb. 169**

Der Durchgang von der Süd- auf die Südostseite des Hauptchorpolygons.

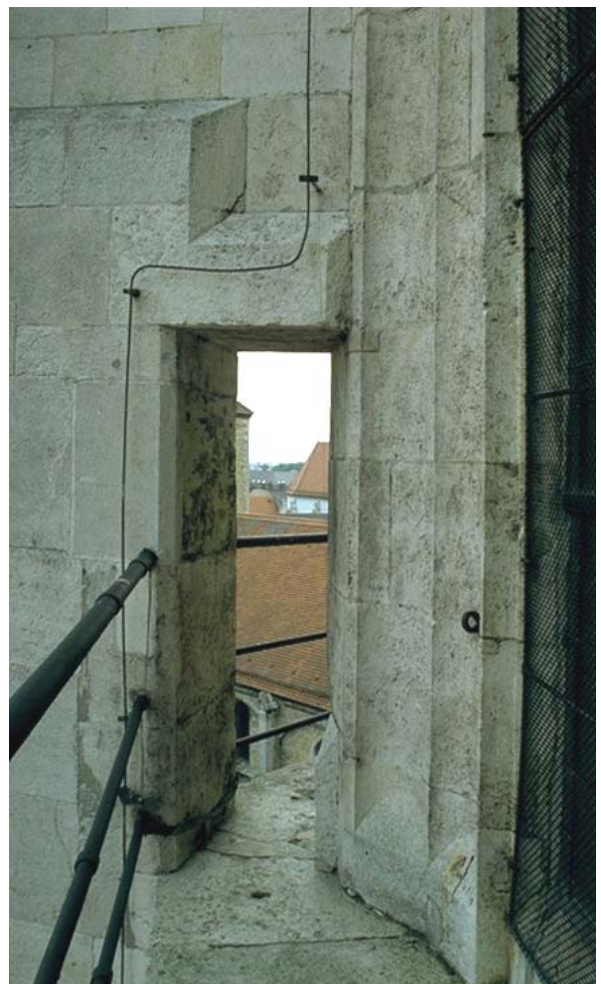
**Abb. 170**

Der Durchgang von der Nordost- auf die Ostseite des Hauptchorpolygons.

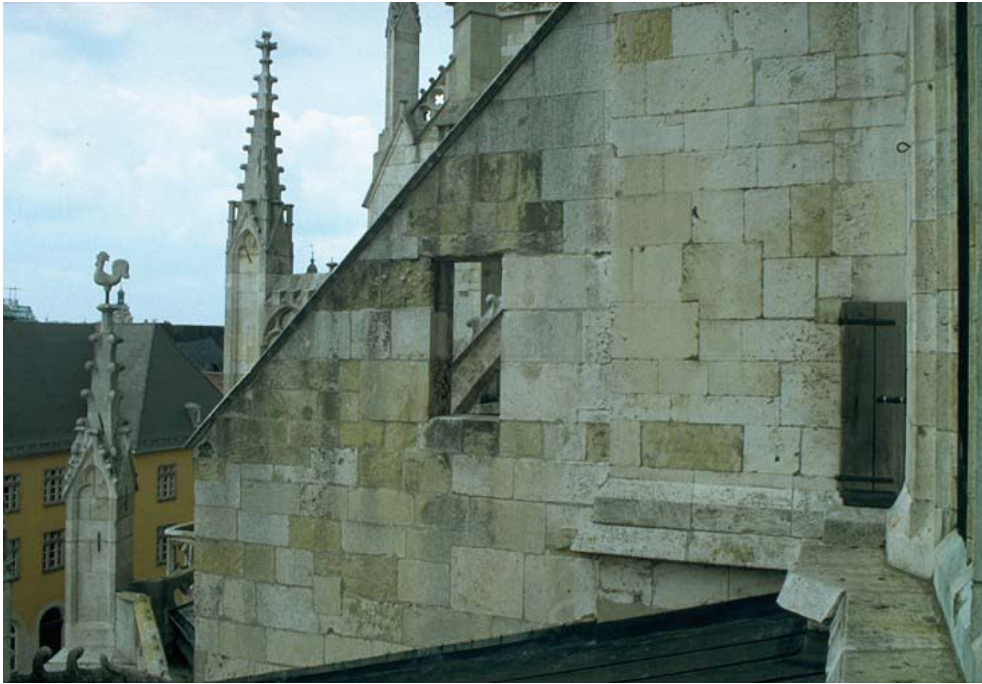
**Abb. 171**

Die Erschließung des südlichen Chortreppenturmes von Osten über die Fenster Galerie der Südfassade des Hauptchorpolygons.

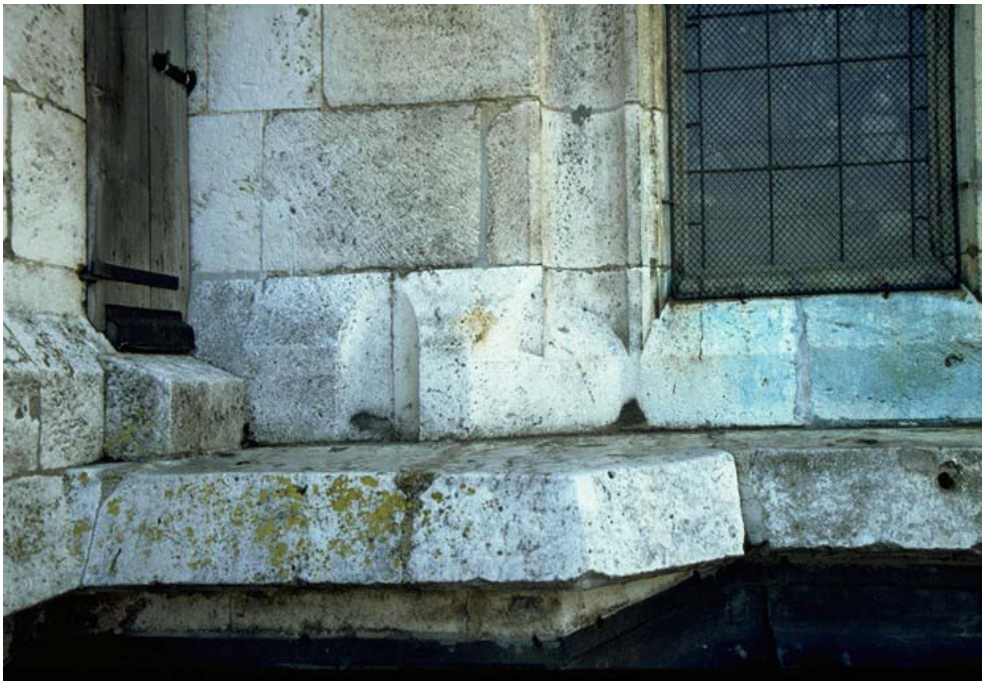
**Abb. 172**

Östlicher Eingang in den südlichen Chortreppenturm, Detail: Wechsel in der Profilierung der Fenstergewände des Obergadens.

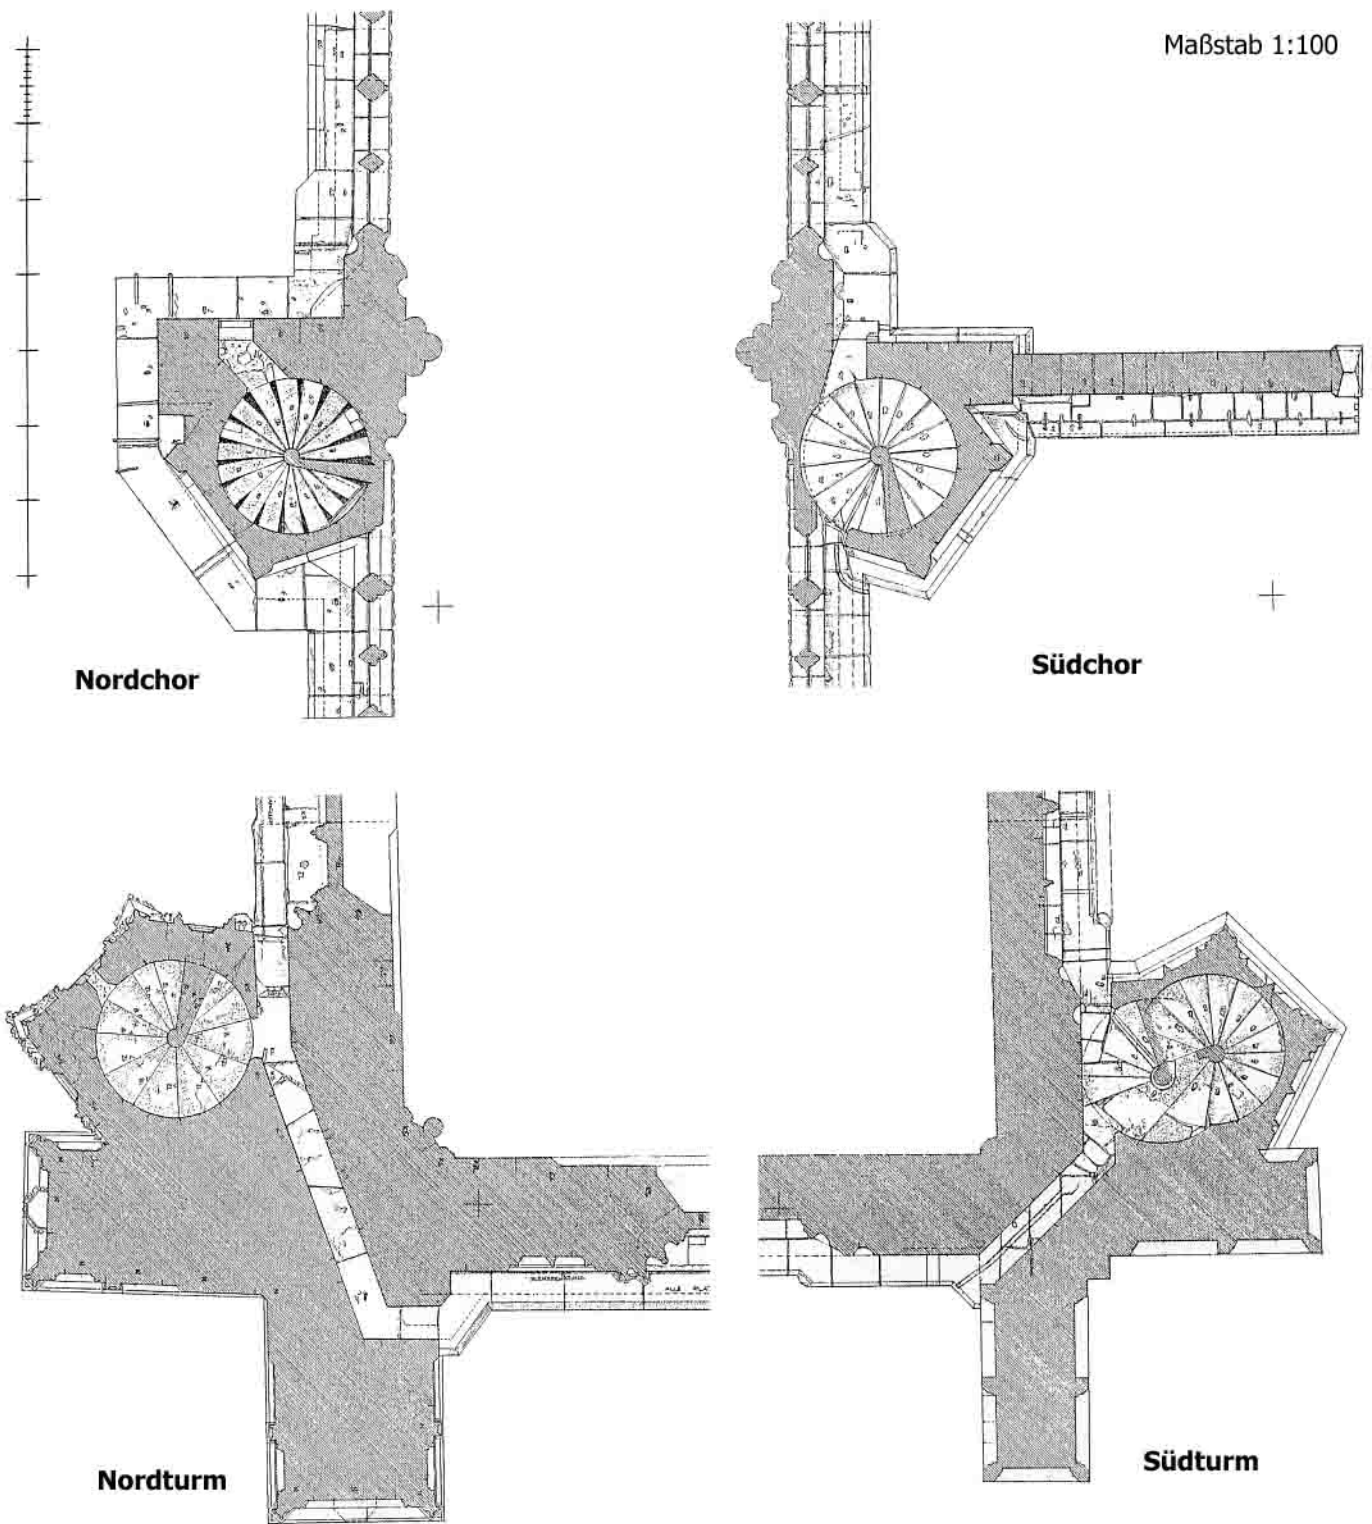
**Abb. 173**

Grundriß der vier Wendeltreppen des Domes auf dem Niveau der Fenstergalerie.

Die Verschiebung des Treppengrundrisses entspricht dem Versprung der Strebepfeiler. Im Südturm erfolgt dieser Versprung oberhalb der Fenstergalerie, im Nordturm erst oberhalb der Dachgalerie.

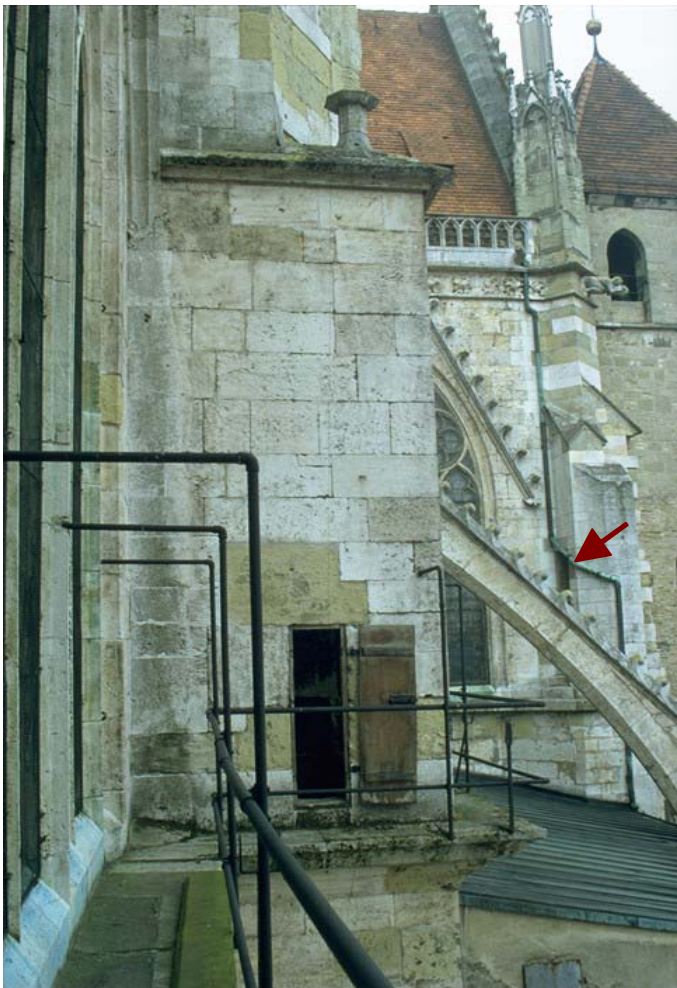
← Abb. 174

Zugang von Osten in den nördlichen Chortreppenturm.

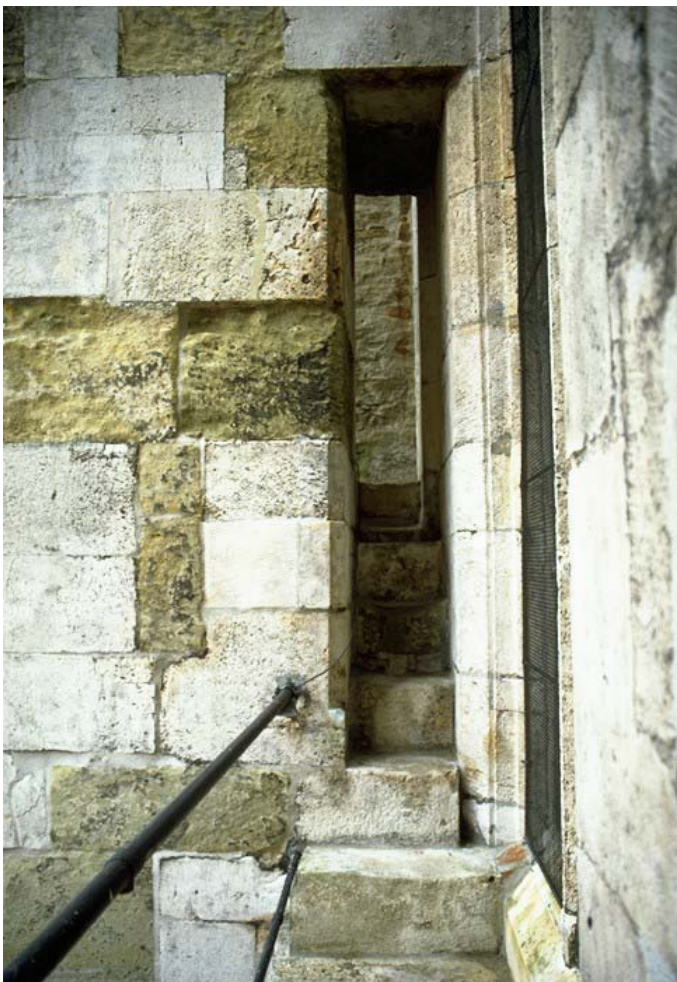
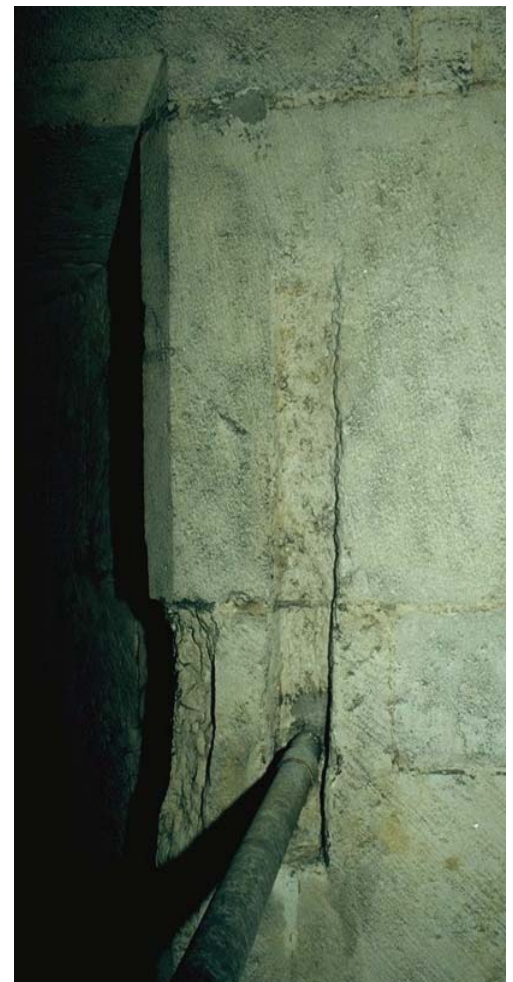
↓ Abb. 176

Balkenverschluß an der Ostseite des westlichen Strebepfeilers des Nordquerhauses (gegenüber der westlichen Ummantelung des Eselsturmes).

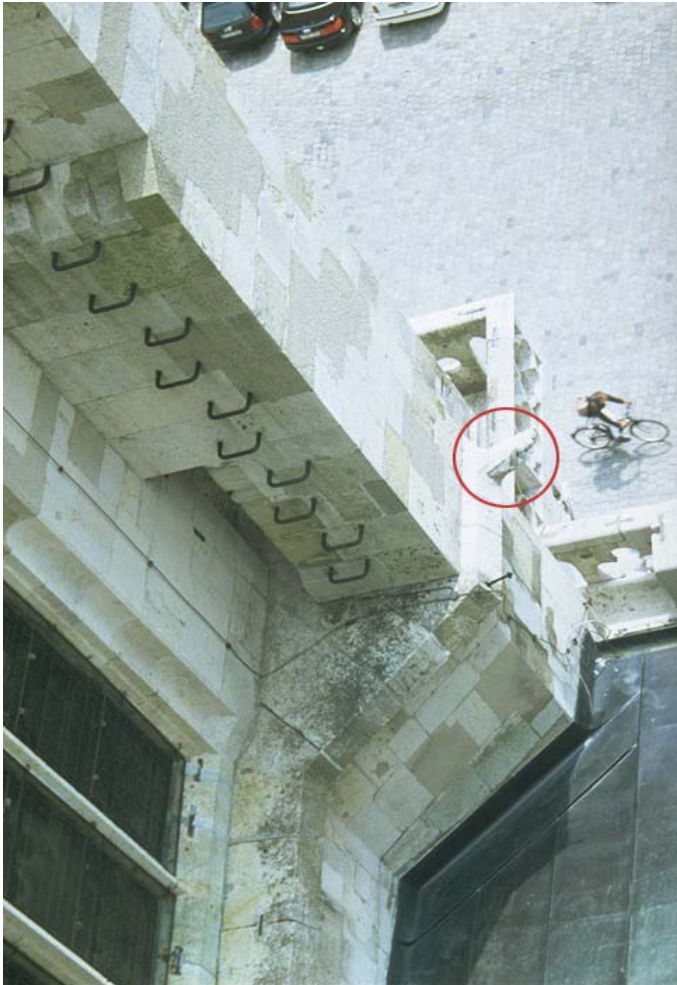
**Abb. 177**

Der Durchgang von der Westfassade auf die Südfassade des Südquerhauses, Blick von der Dachgalerie.

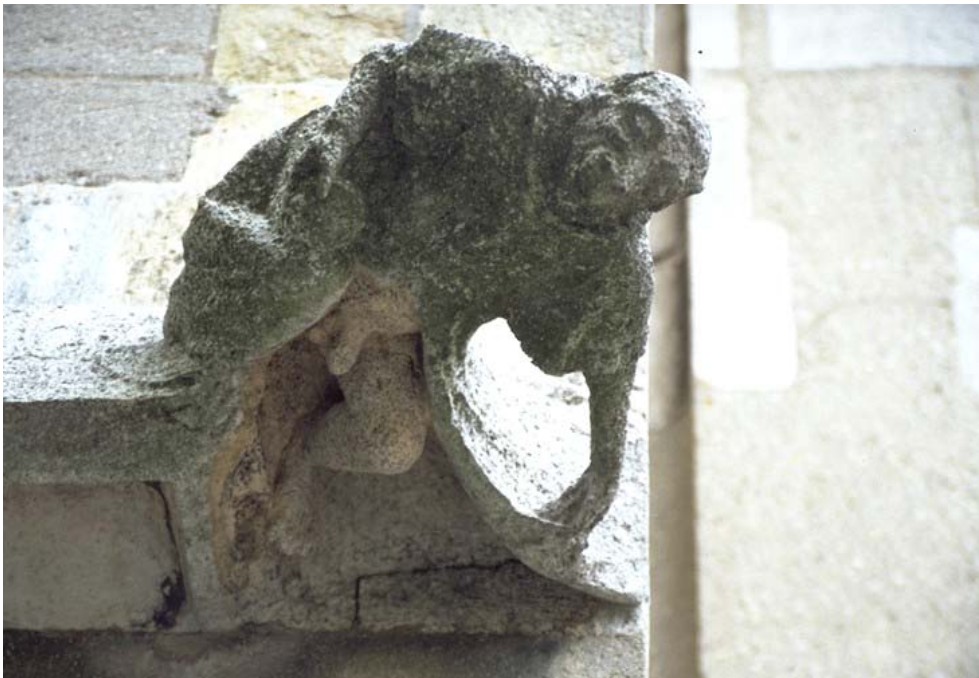
**Abb. 178**

Detail: plastische Verzierung als Abschluß des Wasserschlaggesimses der Laufgangplatten (in der vorigen Abbildung im Kreis eingeschlossen).

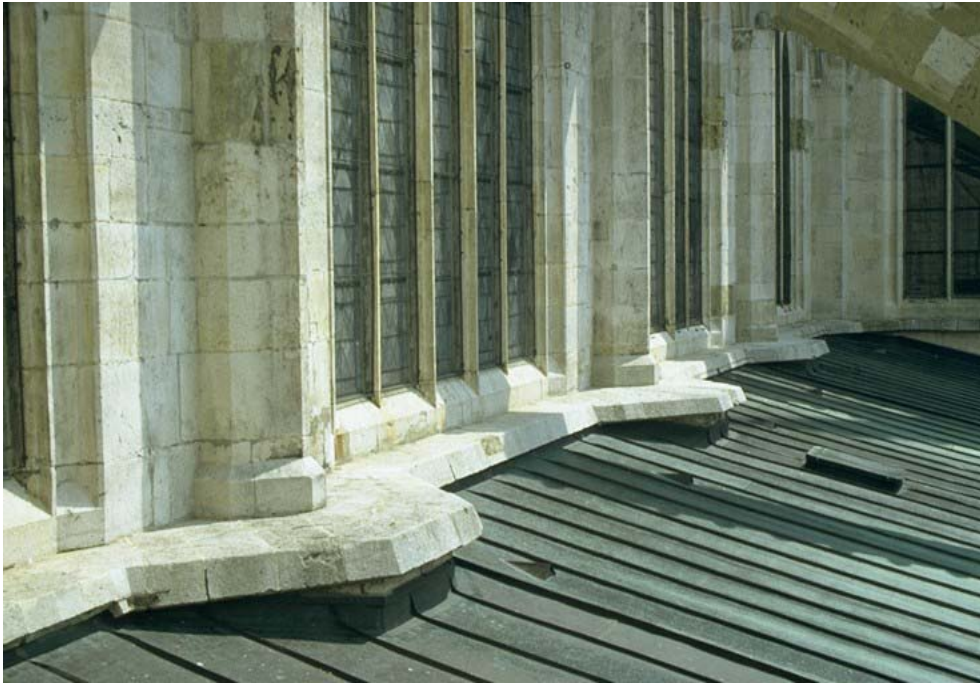
**Abb. 179**

Blick von Westen auf die Fenstergalerie des südlichen Seitenschiffes.

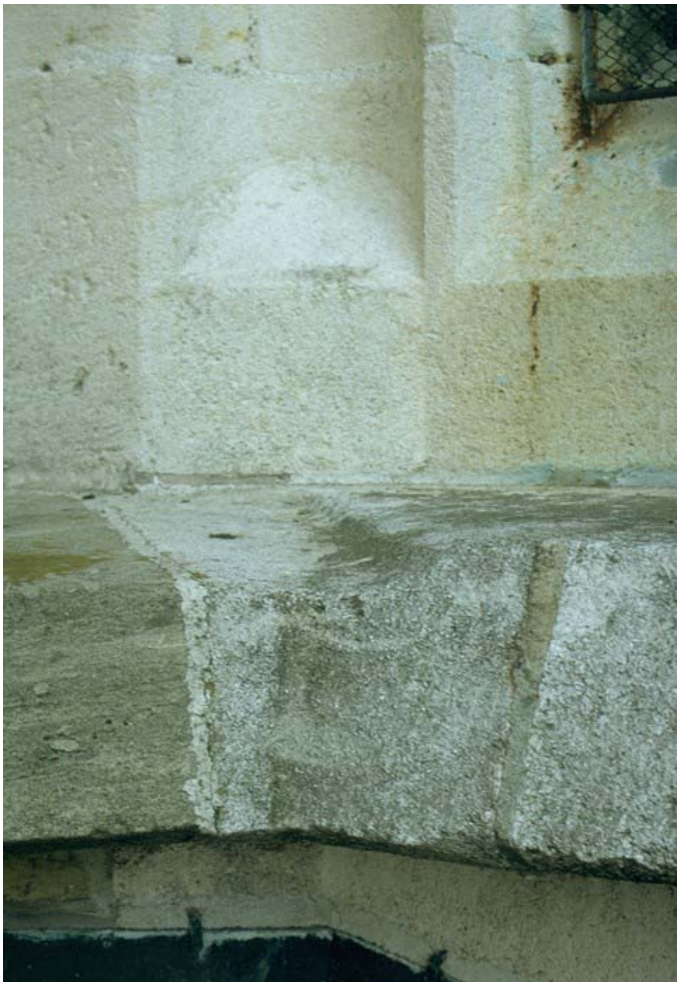
**Abb. 180**

Südquerhaus, Westfassade am Übergang zum Langhaus.

Detail: Versprung in der Oberfläche der Laufgangplatten zugunsten der Wasserableitung (in der vorigen Abbildung im Kreis eingeschlossen). Diese Gestaltung kommt noch zweimal vor, nämlich an beiden Seiten des Pfeilers zwischen dem 2. und dem 3. Joch von Osten.

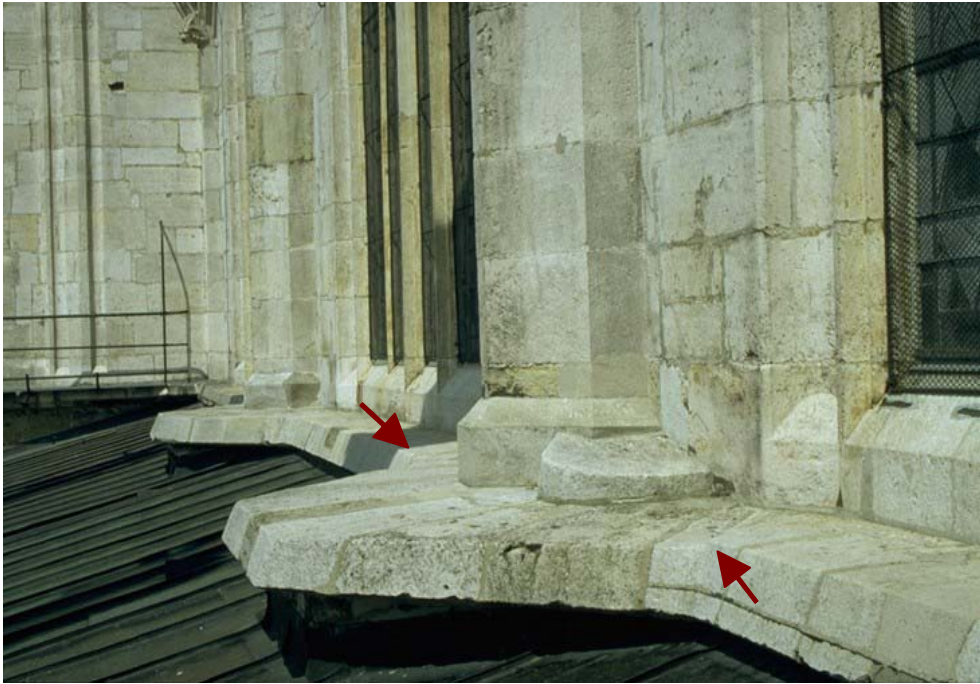
**Abb. 181**

Blick von Osten auf die Fenstergalerie der Westjoche des südlichen Langhauses.

Die schräge Platte an der Basis der Pfeilervorlage soll einen Wasserstau verhindern. Die Pfeile deuten auf den Versprung in der Oberfläche der Laufgangsplatten.

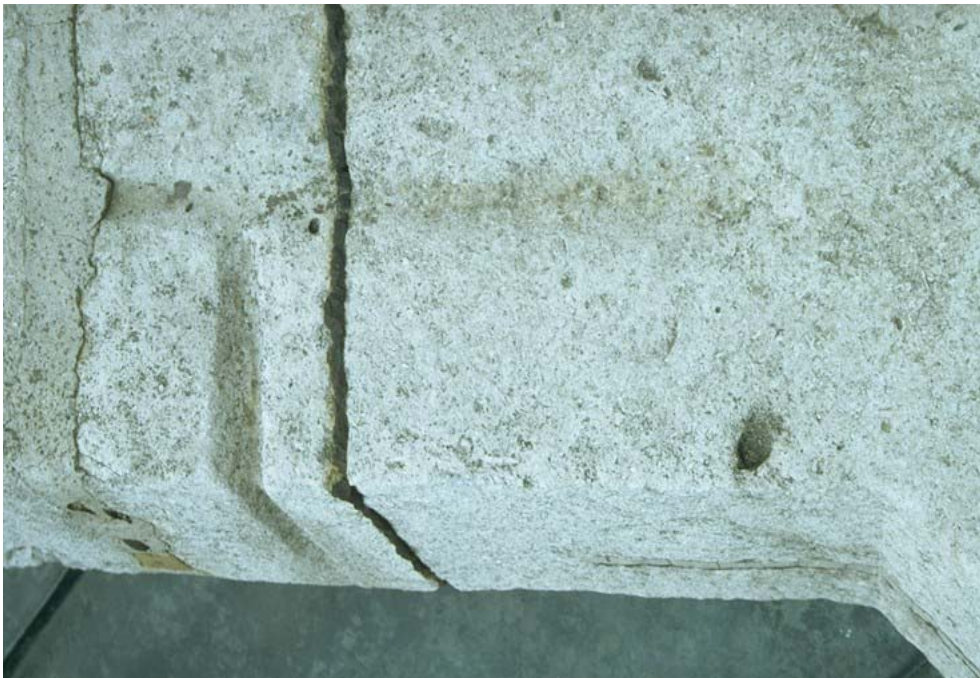
**Abb. 182**

Südliches Seitenschiff, Übergang zwischen dem 1. und 2. Joch von Osten, Südostseite: Detail der Laufgangsplatten.

Im Bild ist ein eingetieftes Rinnensystem zu sehen. Die Fuge zwischen den Laufgangsplatten wurde bei einer Restaurierung (im 19. Jahrhundert?) mit Eisenschlacke abgedichtet.

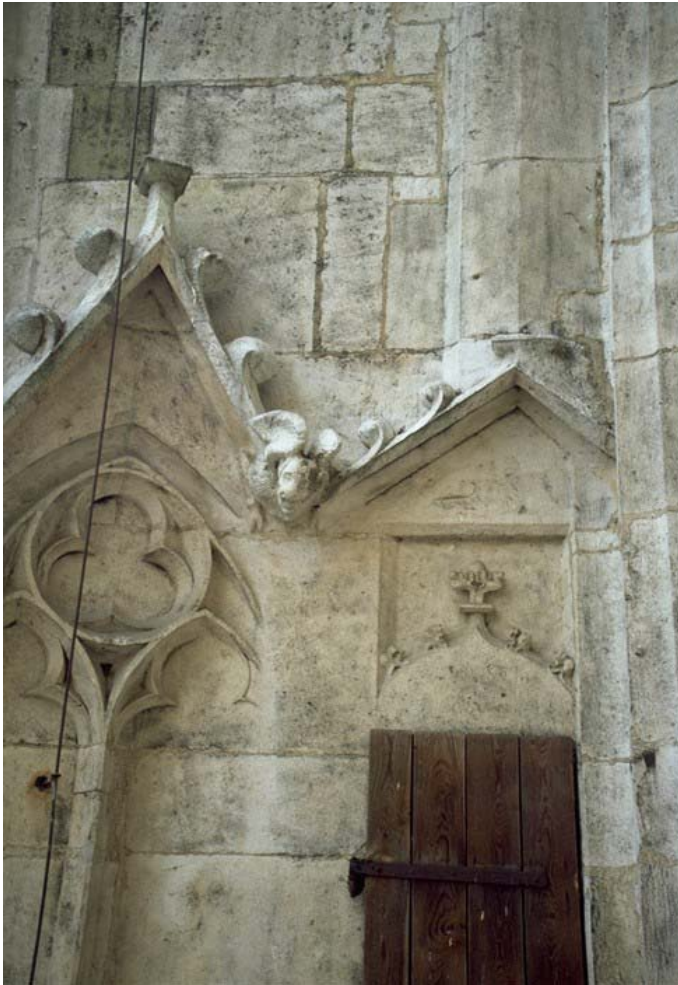
**Abb. 183**

Eingang von Osten in den Treppenturm des Südturmes, Detail der Gestaltung.

Die rechte Hälfte des Wimpergs der Maßwerkblende, der Wimperg oberhalb des Eingangs und das kleine Fabelwesen dazwischen, das als „Wasserspeier“ dient, sind aus einem Werkstein herausgearbeitet.

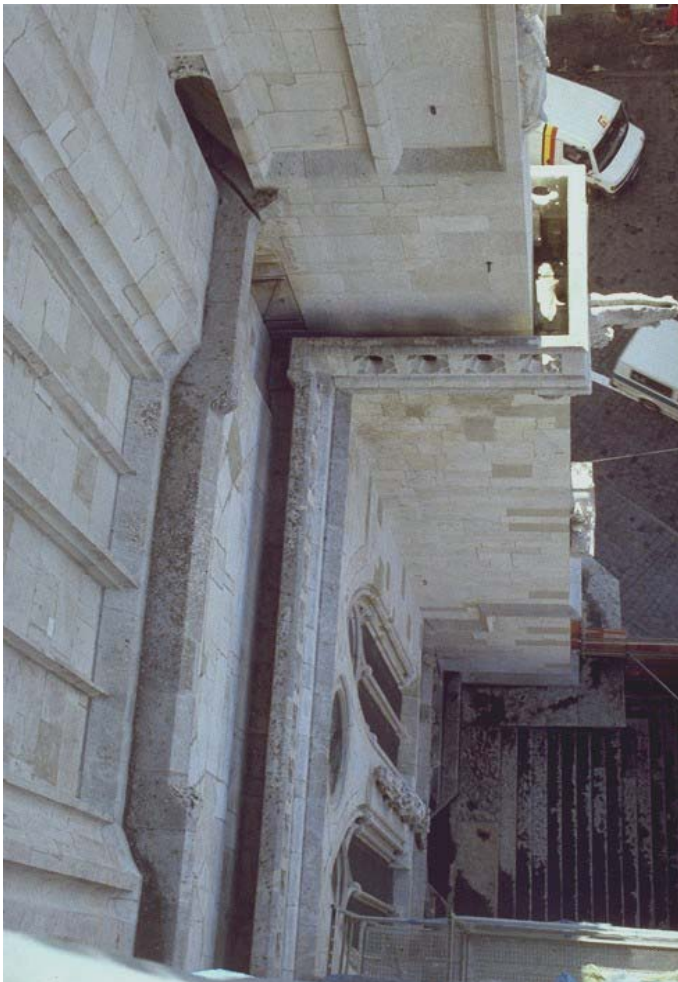
**Abb. 184**

Die Fenstergalerie an der Westfassade des Südturmes.

Im Bild ist der Zugang in den Treppenturm zu erkennen. Die eingetiefte Rinne im Durchgang weist auf eine horizontale Baupause hin.

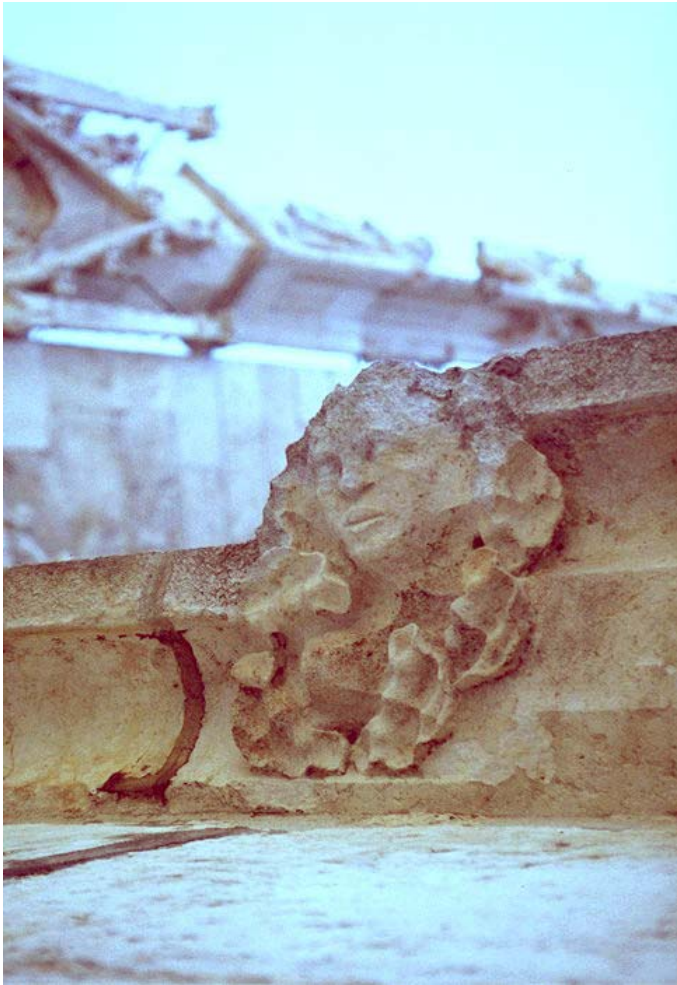
**Abb. 185**

Fenstergalerie an der Westfassade des Südturmes:  
Blattmaske am südlichen  
Versprung der Laufgangsplatten.

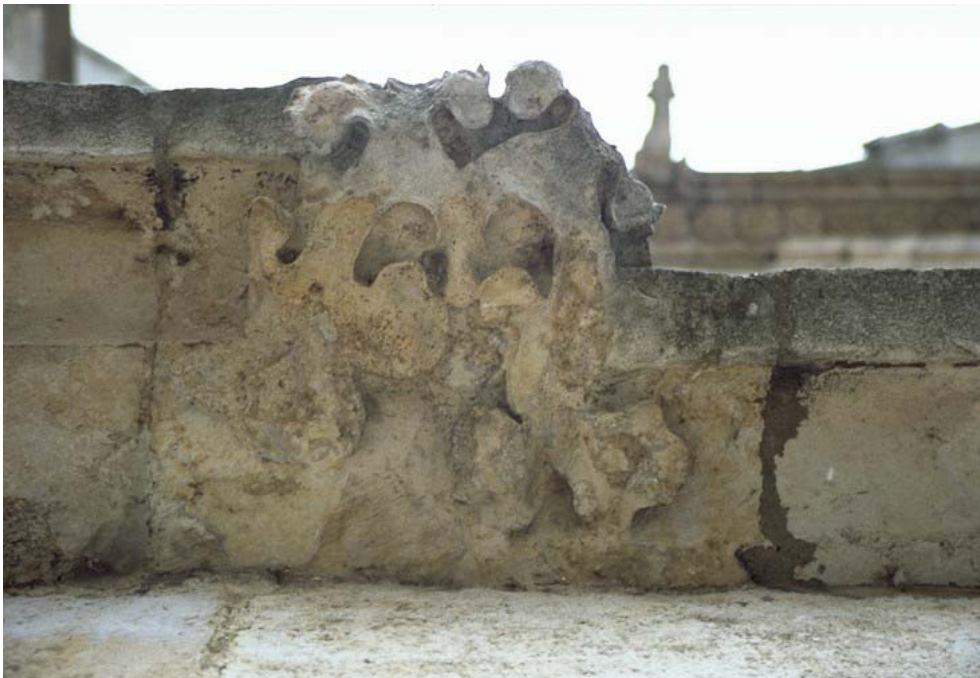
**Abb. 186**

Fenstergalerie an der Westfassade des Südturmes: Blattmaske am nördlichen  
Versprung der Laufgangsplatten.

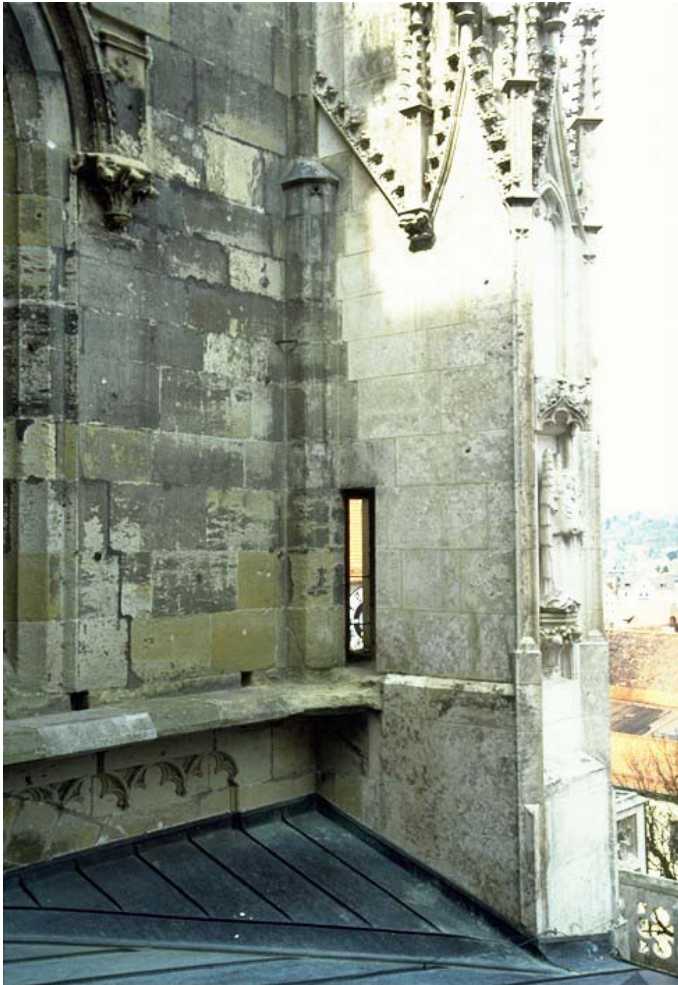
**Abb. 187**

Durchgang von der Westfassade auf die Nordfassade des Nordturmes.

Der Fußboden im Durchgang ist etwa 15 cm höher als das Niveau der Fenstergalerie ausgebildet. Oberhalb der Laufgangsplatten sind Gerüstlöcher erkennbar.

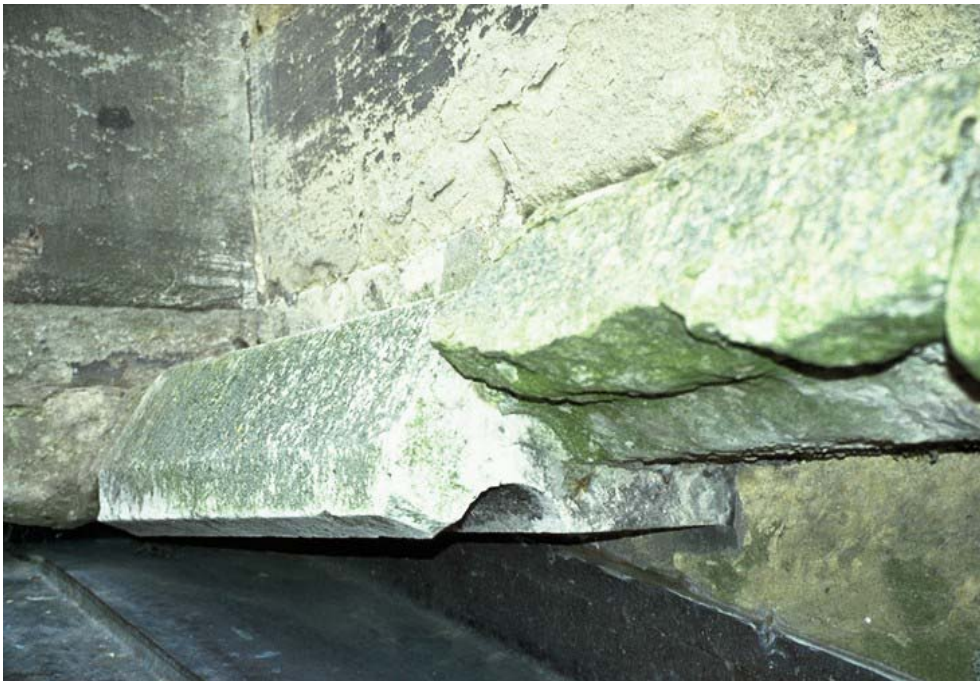
**Abb. 188**

Nordturm, Westfassade: Versprung der Laufgangsplatten, vermutlich in Folge einer Baupause.

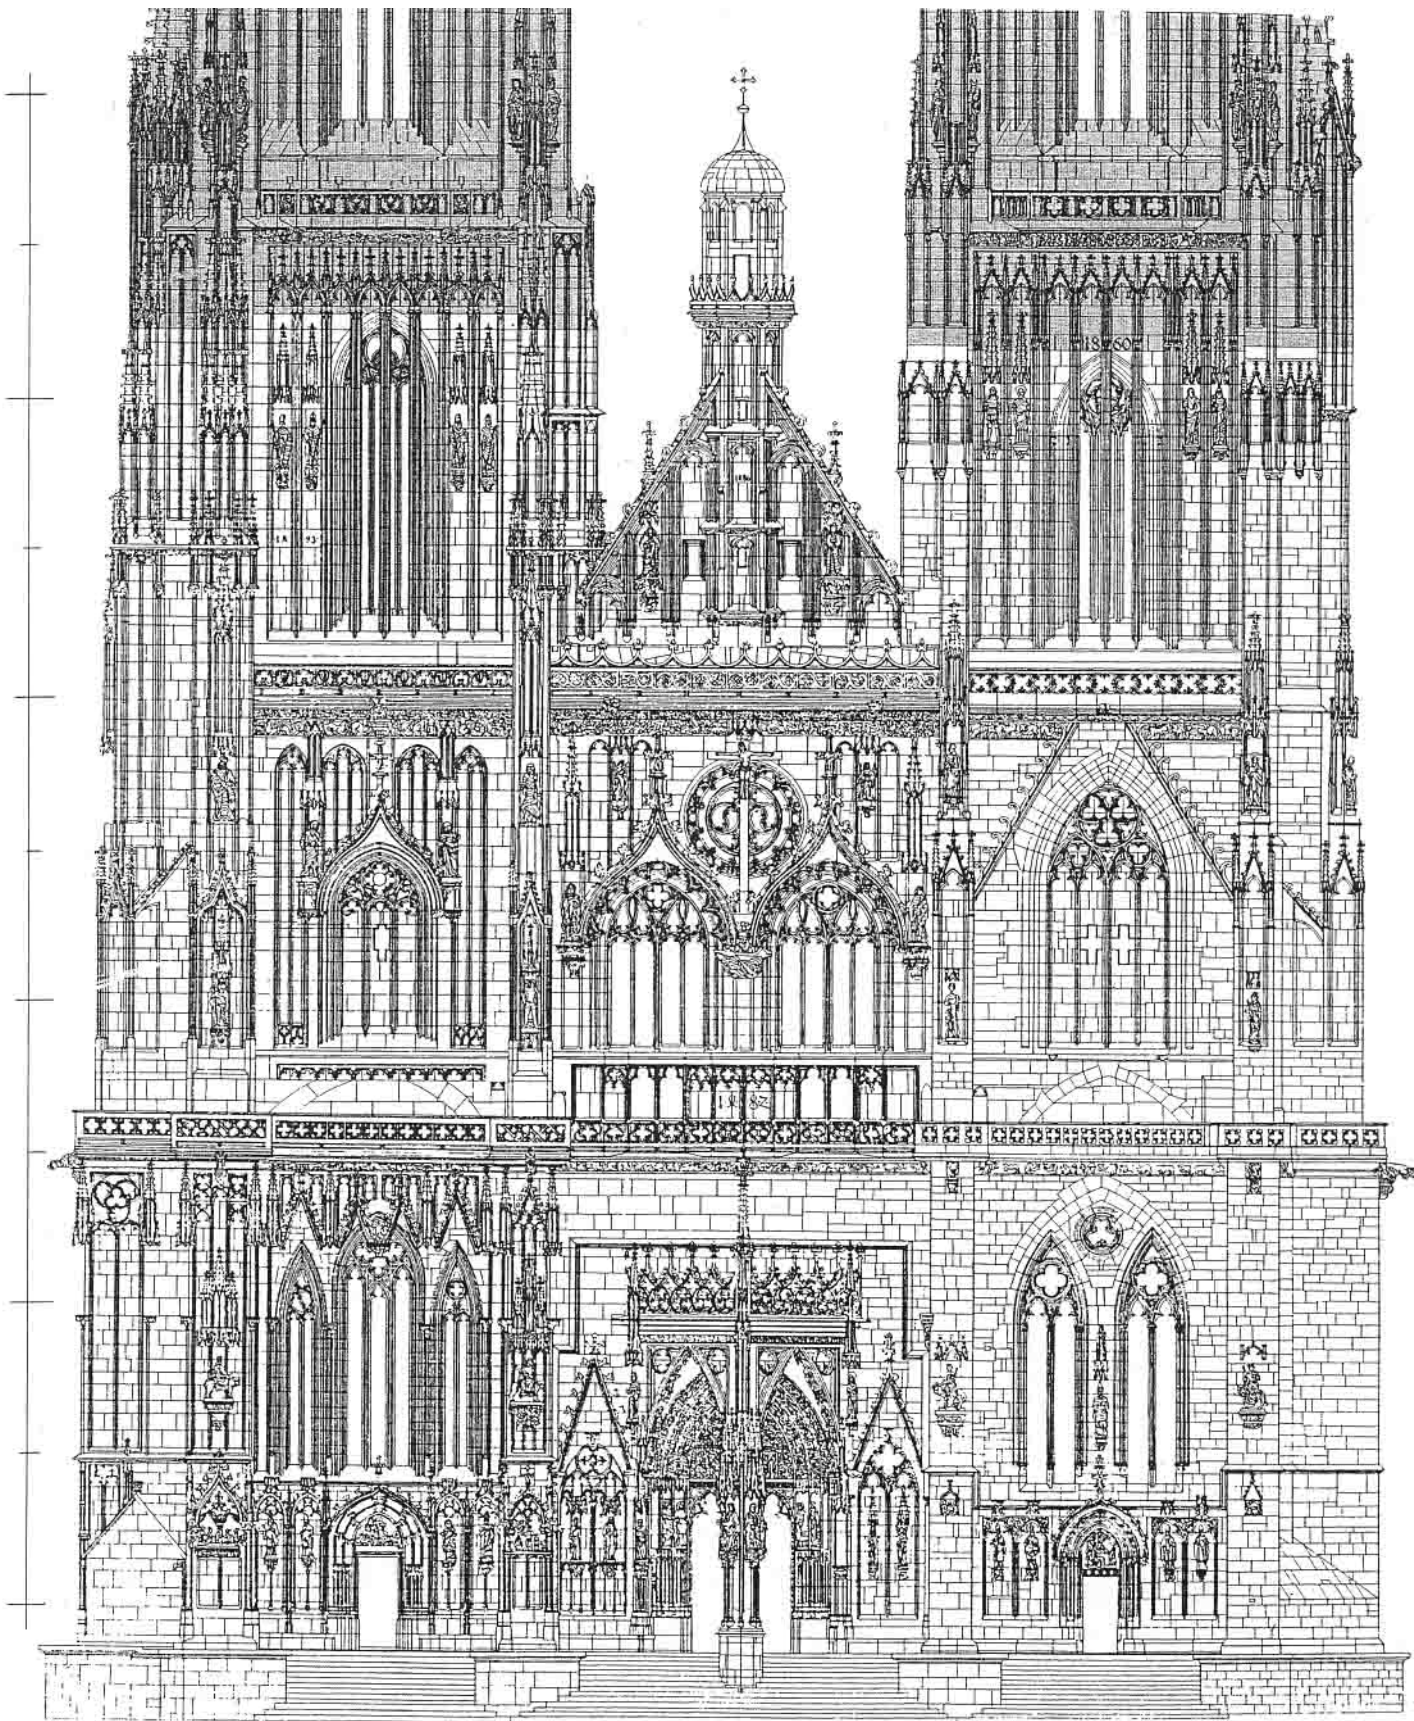
**Abb. 189** Die Westfassade des Regensburger Domes.

Aufnahme des Staatlichen Meßbildarchivs (1935), im Maßstab 1:250.
