# Die Erschließung des Regensburger Domes

durch horizontale Laufgänge  
und vertikale Treppenanlagen

Dissertation

## **Bildband 1**

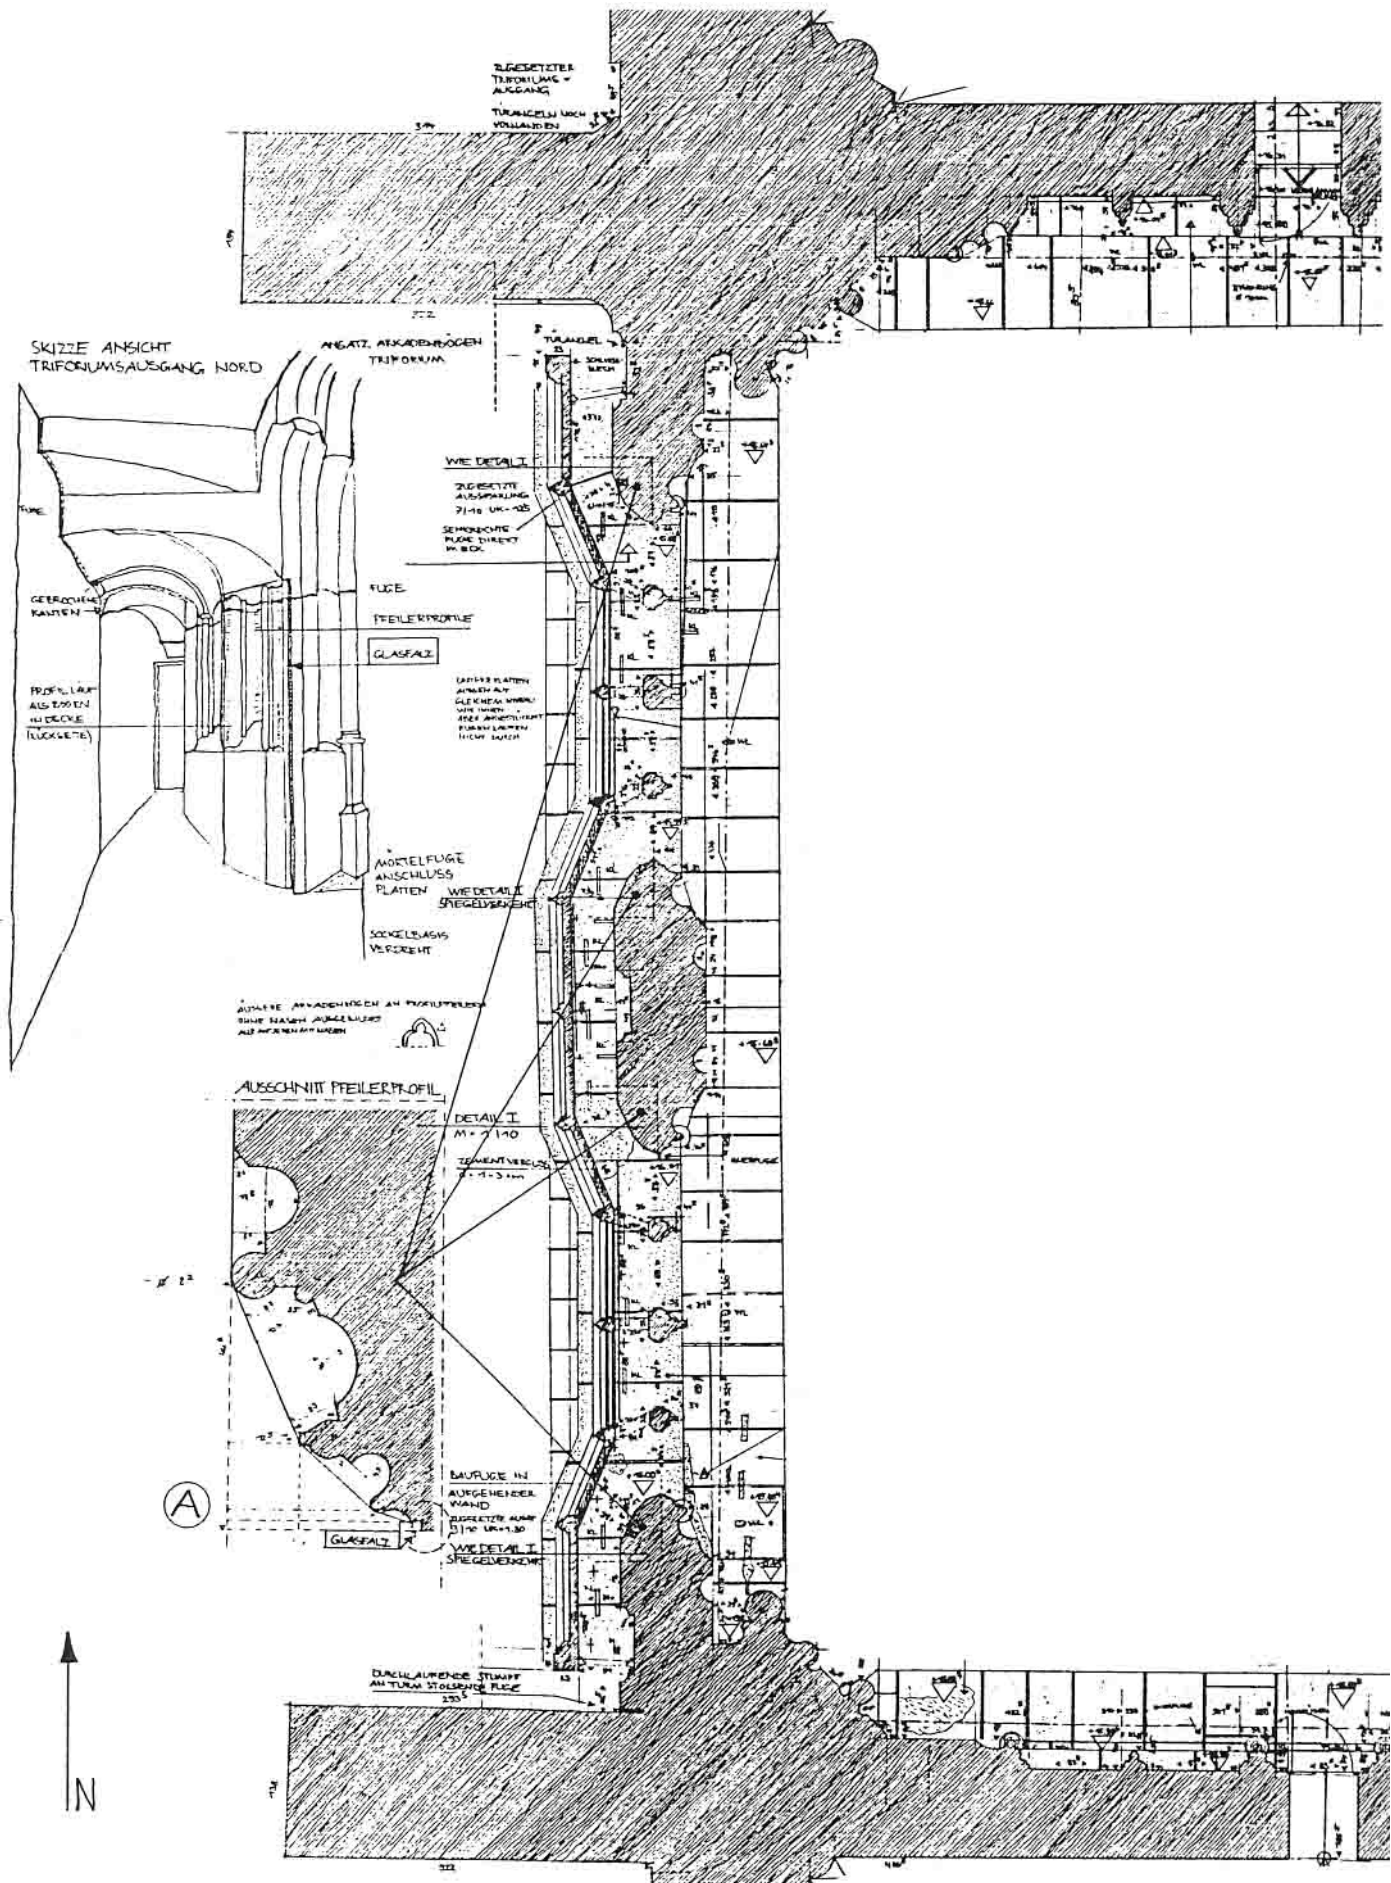
**Abb. 190** Grundriß des Triforiums der mittleren Westfassade im Maßstab 1:66,6.

*Verformungsgerechtes Aufmaß von Karoline Montgelas.*

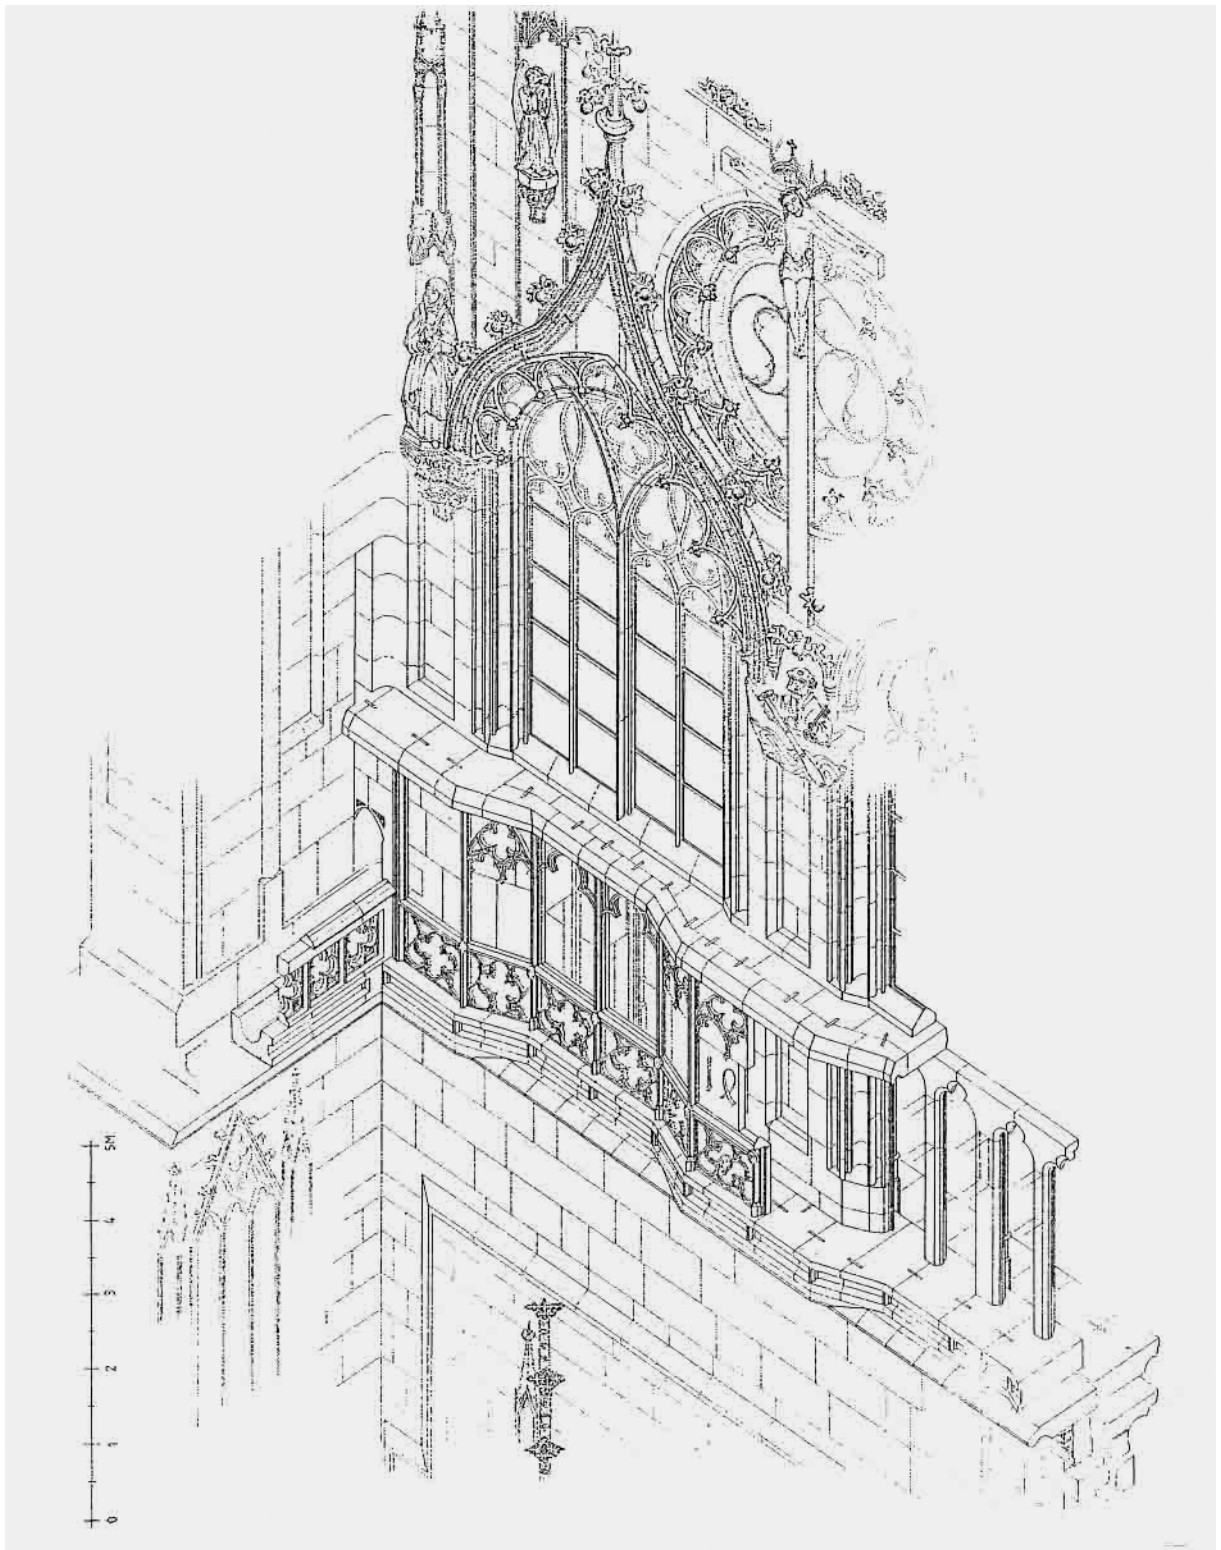
**Abb. 191** Der Aufbau des Triforiums der mittleren Westfassade, Maßstab 1:100.

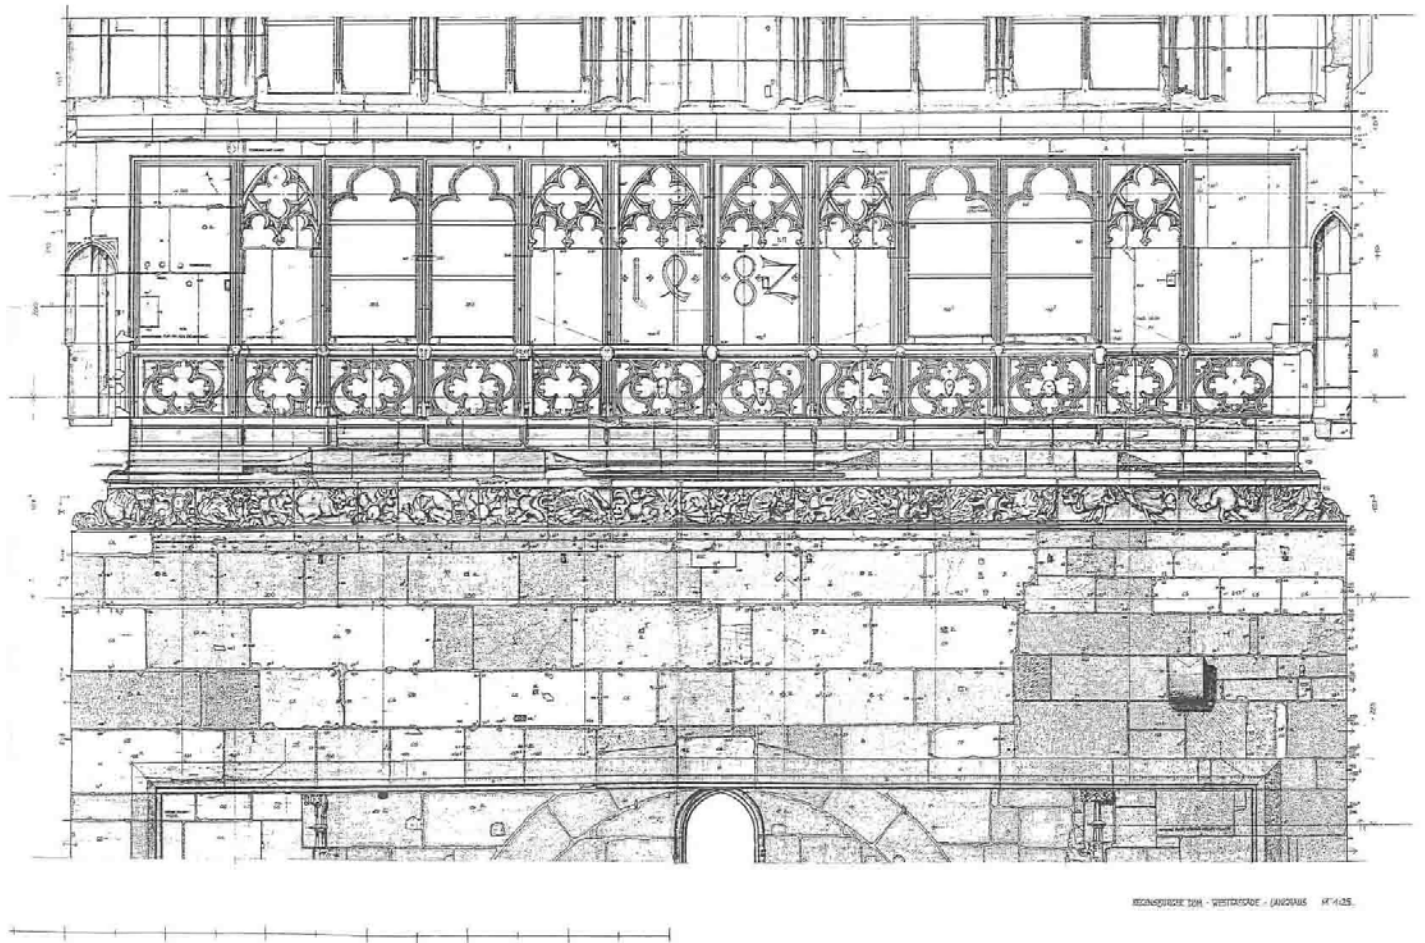
**Abb. 192** Der vorgesetzte Laufgang an der mittleren Westfassade.

Verformungsgerechtes Aufmaß im Maßstab 1:75 (Original im Maßstab 1:25).

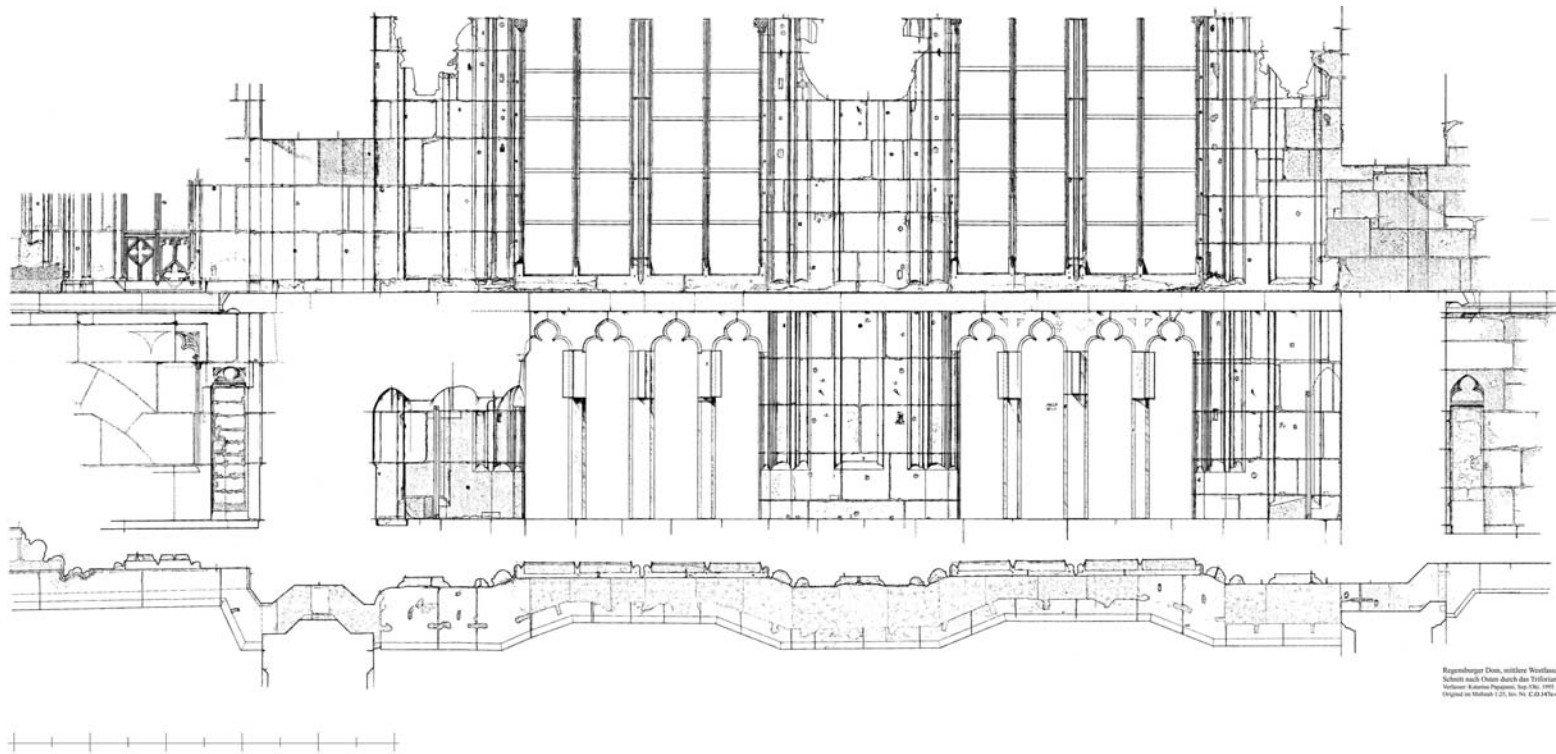
**Abb. 193** Längsschnitt entlang des Triforiums der mittleren Westfassade und Grundriß der Fensterгалerie.

Verformungsgerechtes Aufmaß im Maßstab 1:100 (Original im Maßstab 1:25).

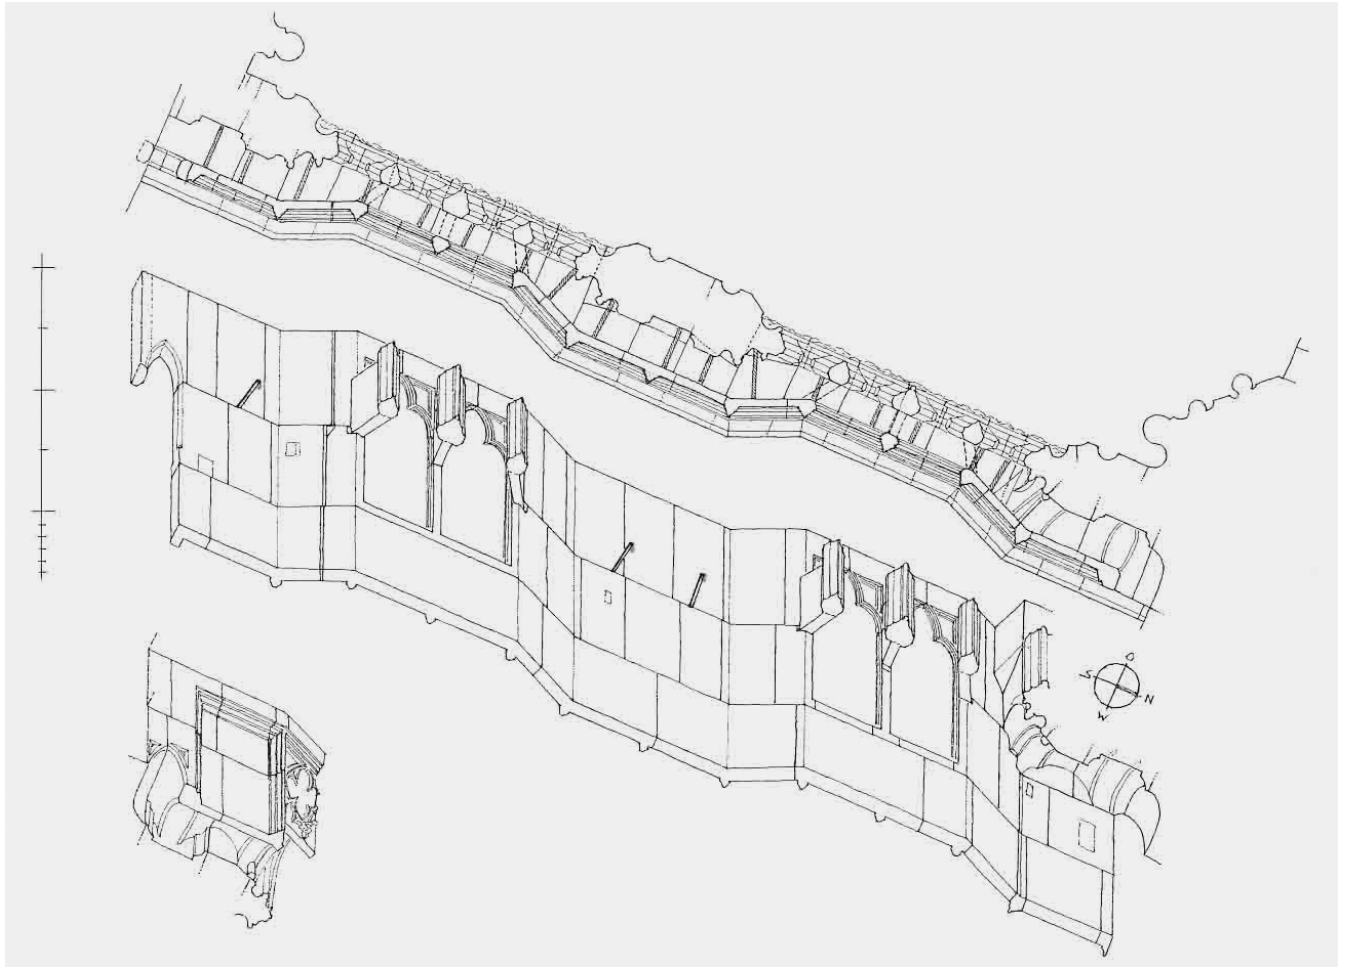
**Abb. 195** Der Steinschnitt der Außenwand des vorgesetzten Laufgangs.

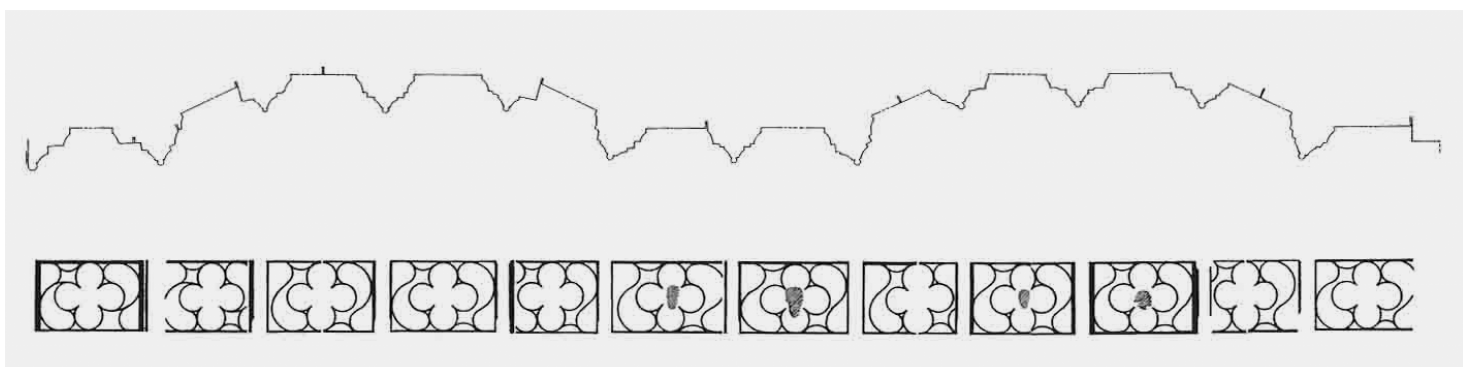
**Abb. 196** Schematische Darstellung der Maßwerkbrüstung.

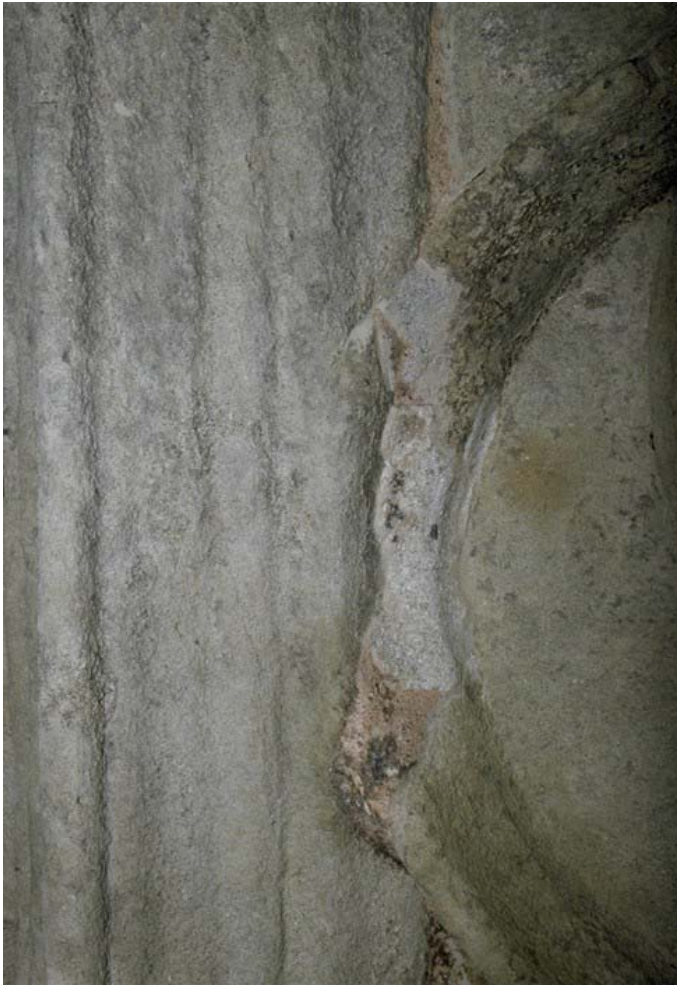
**Abb. 197**

Detail der Maßwerkbrüstung.

Ergänzung des Maßwerkprofils mit grün eingefärbtem Mörtel.

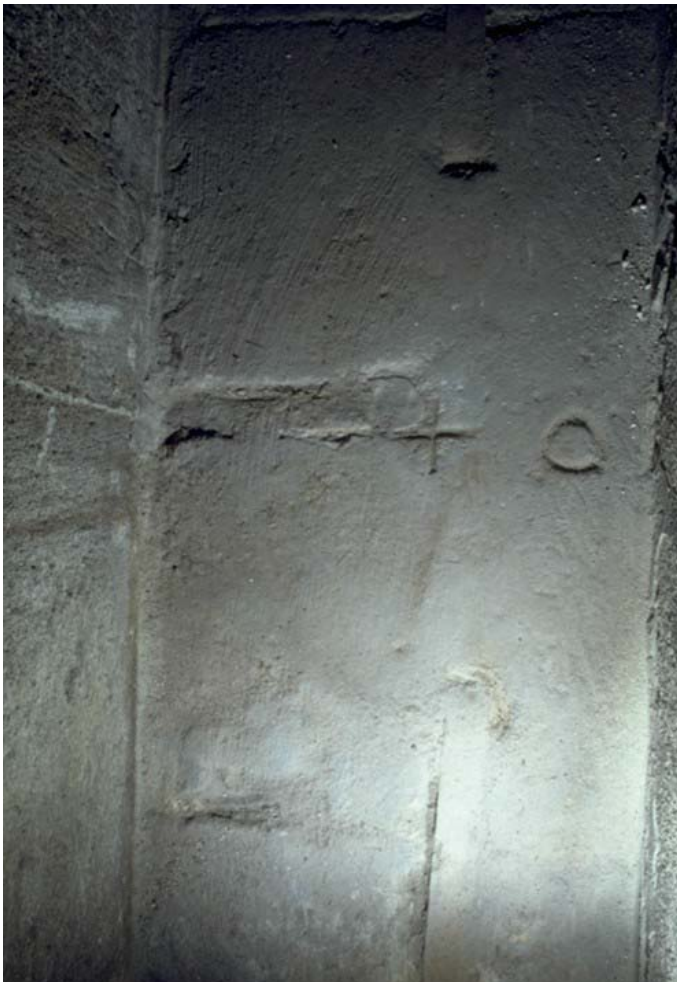
**Abb. 198**

Detail im Inneren des Laufgangs hinter dem mittleren Fensterpfeiler.

Die zweite Reihe der Laufgangsplatten ist hinter dem Pfeiler eingesetzt und mit diesem verklammert.

Auf diesen Platten wiederholen sich häufig die gleichen Versatzzeichen (Kreuz und Kreis).

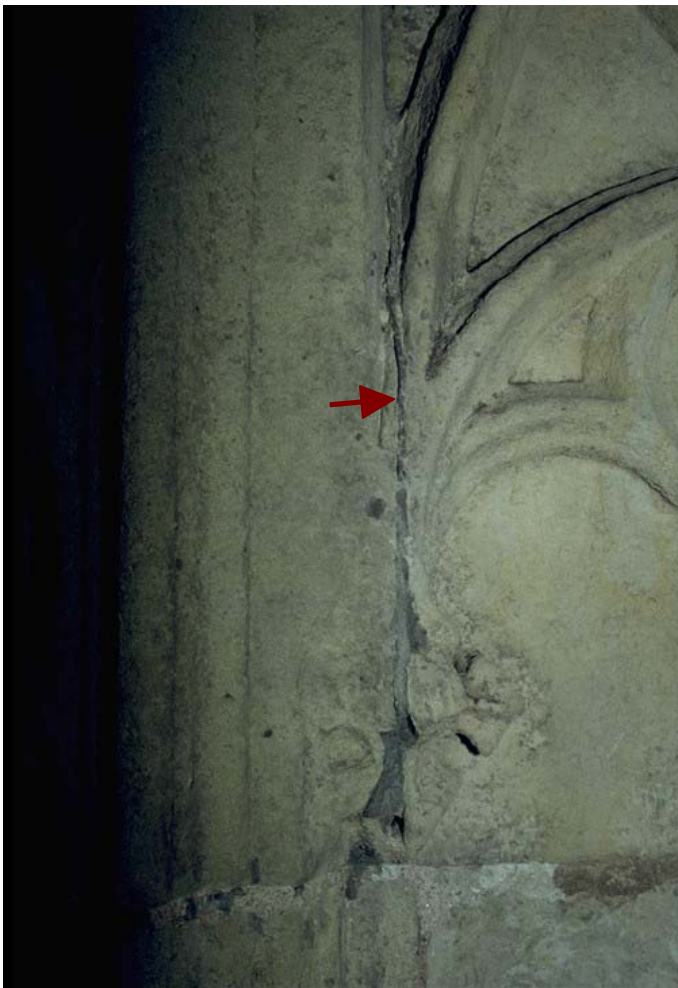
**Abb. 199**

Detail einer Bleifuge (Pfeil) am linken mittleren Feld der Arkaden.

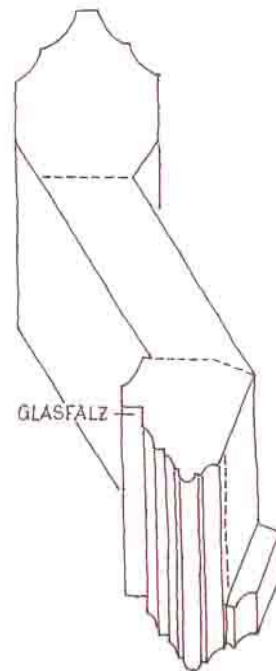
Steinschnitt eines Rückbinders, M. 1:12,5.

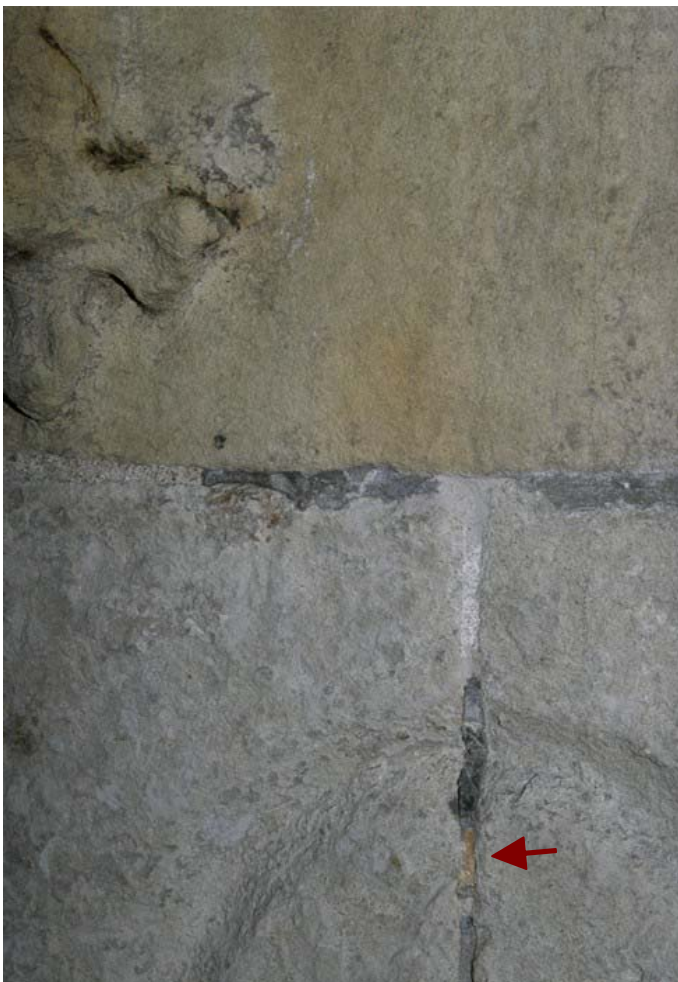
**Abb. 200**

Detail im linken mittleren Feld der Arkatur.

Beim Einmeißeln der Jahreszahl wurde das Blei der Fuge abgearbeitet. Der Pfeil deutet auf Lehmreste der Dichtungsmanschetten.

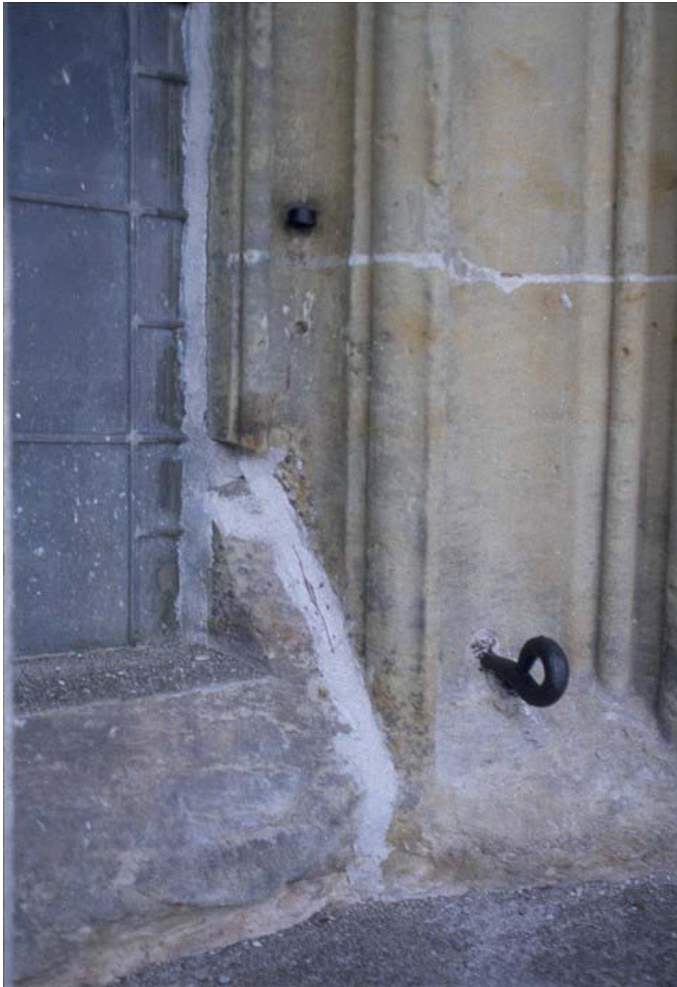
**Abb. 201**

Die Sohlbank des Obergadens der mittleren Westfassade, Detail.

Beim Einsetzen der Sohlbank (in einer zweiten Arbeitsphase, zusammen mit dem Stabwerk) wurde das innere Profil der Fensterlaibung beschädigt.

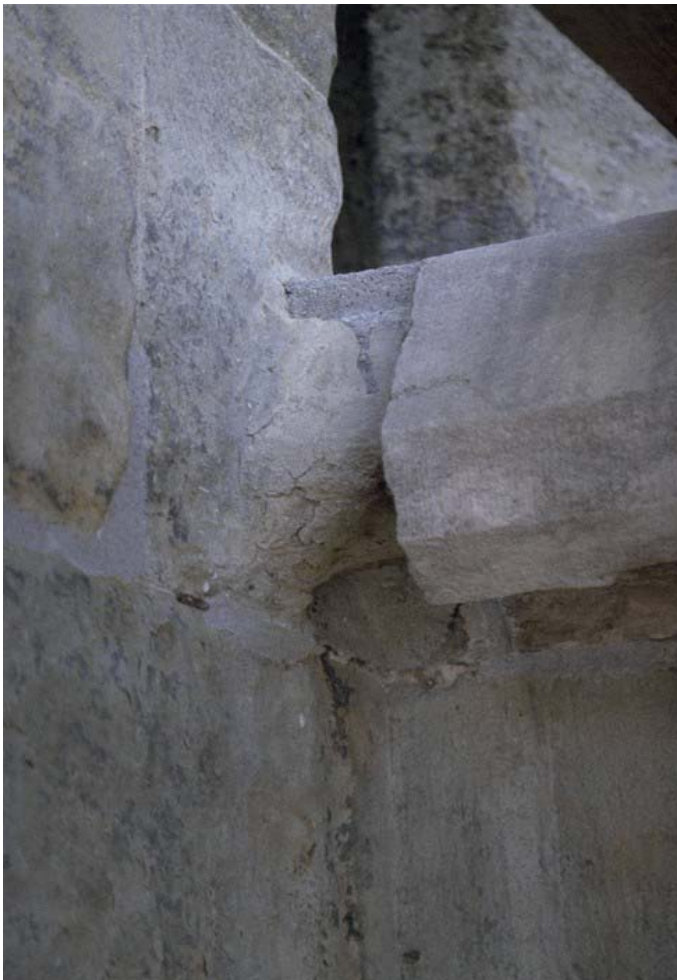
**Abb. 202**

Detail: Anschluß der Laufgangsplatten der Fenstergalerie an den südlichen Strebepfeiler des Nordturmes vor der Restaurierung von 1925.

Dieser Anschluß ist heute nicht mehr sichtbar, da er bei der Restaurierung mit Mörtel vervollständigt wurde.

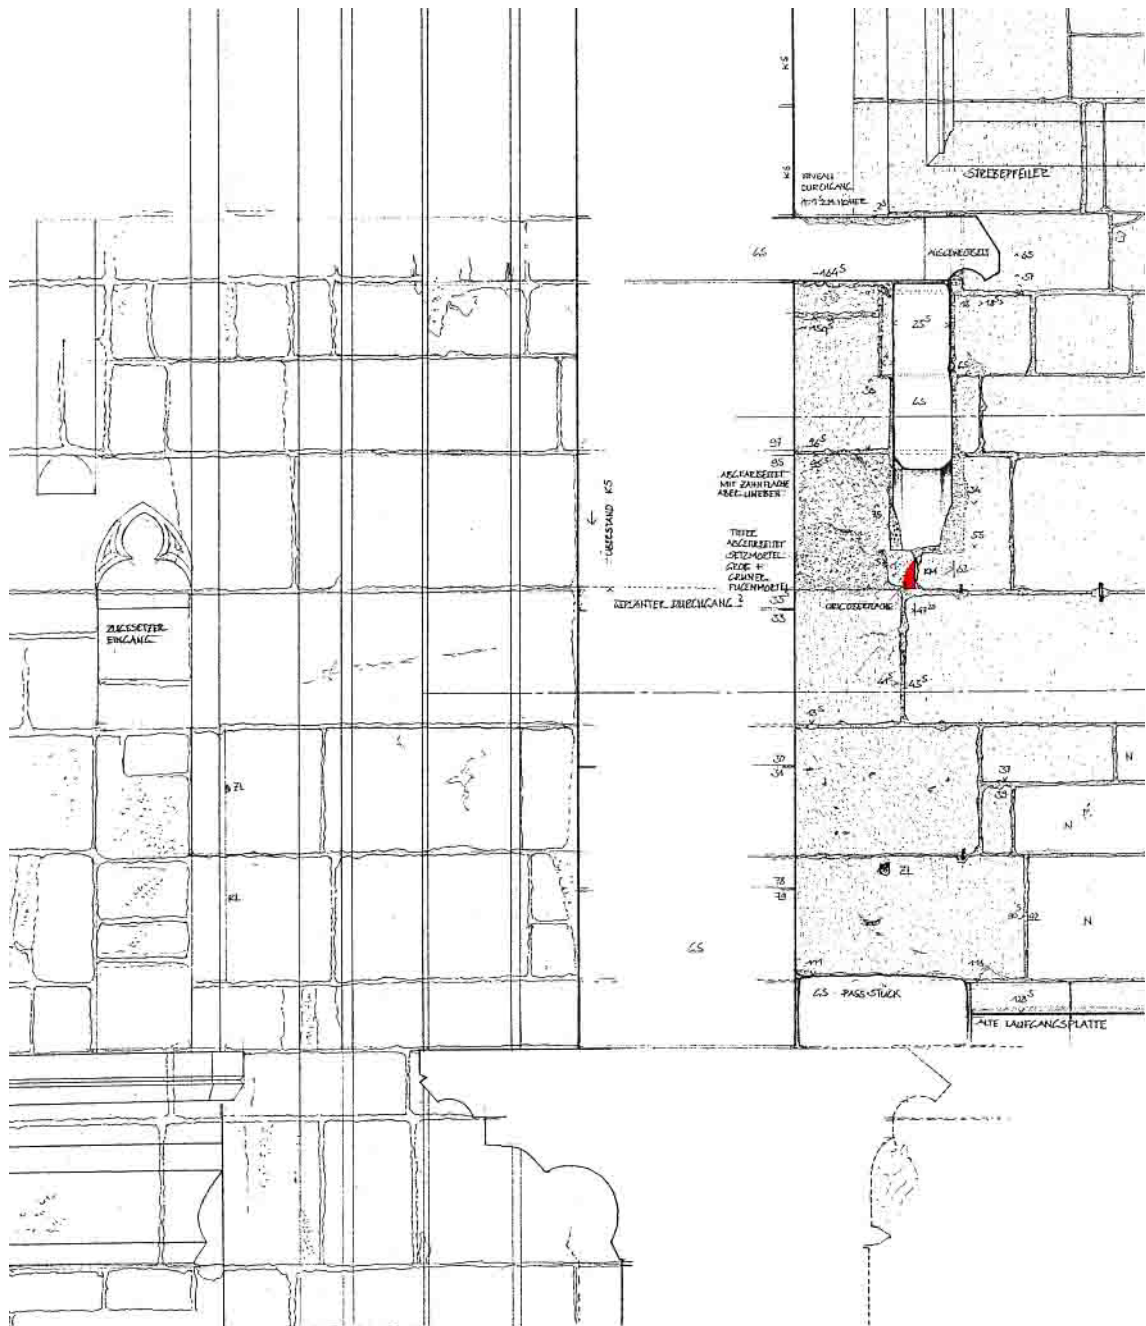
**Abb. 203** Schnitt nach Süden durch den südlichen Eingang des Triforiums, M. 1:33,3.

Die innere Südfassade des Südturmes wurde nach einem Aufmaß von Peter Knoch gezeichnet.

Mit roter Farbe wurde das kleine Dreieck markiert, das noch die ursprüngliche Oberflächenbearbeitung aufweist (vgl. nächste Abbildung).

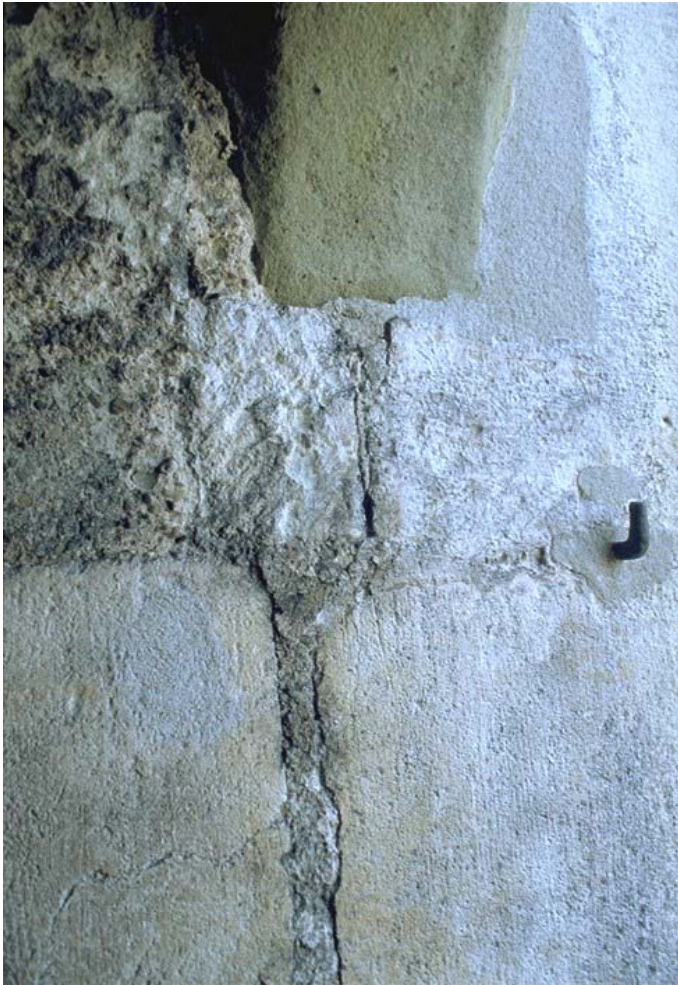
**Abb. 204**

Detail am Ansatz des Bogens des südlichen Eingangs.

Unter dem Grünsandstein des Bogens ist links das Dreieck zu erkennen, das noch eine Oberflächenbearbeitung aufweist, während der Rest des Blockes abgearbeitet und mit einem grobkörnigen Mörtel überputzt wurde.

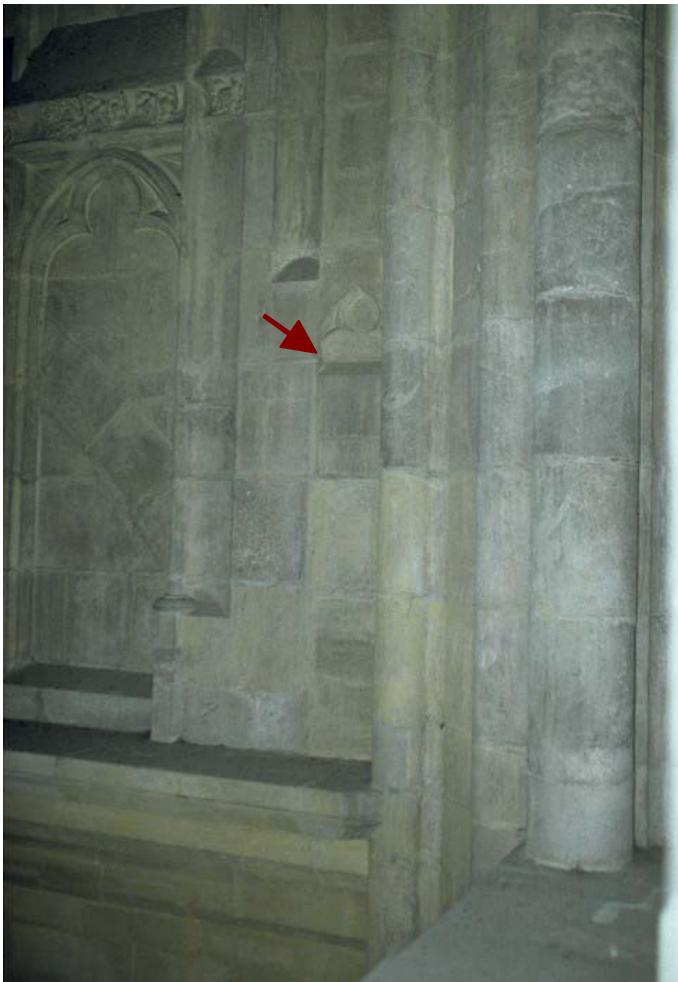
**Abb. 205**

Blick vom inneren Triforium der mittleren Westfassade auf die innere Fassade des Südturmes.

Der Pfeil deutet auf die dreieckige Fläche, welche im Falle einer theoretischen Abarbeitung des Blendbogens des ehemaligen Eingangs die ursprüngliche Bearbeitung noch zeigen würde.

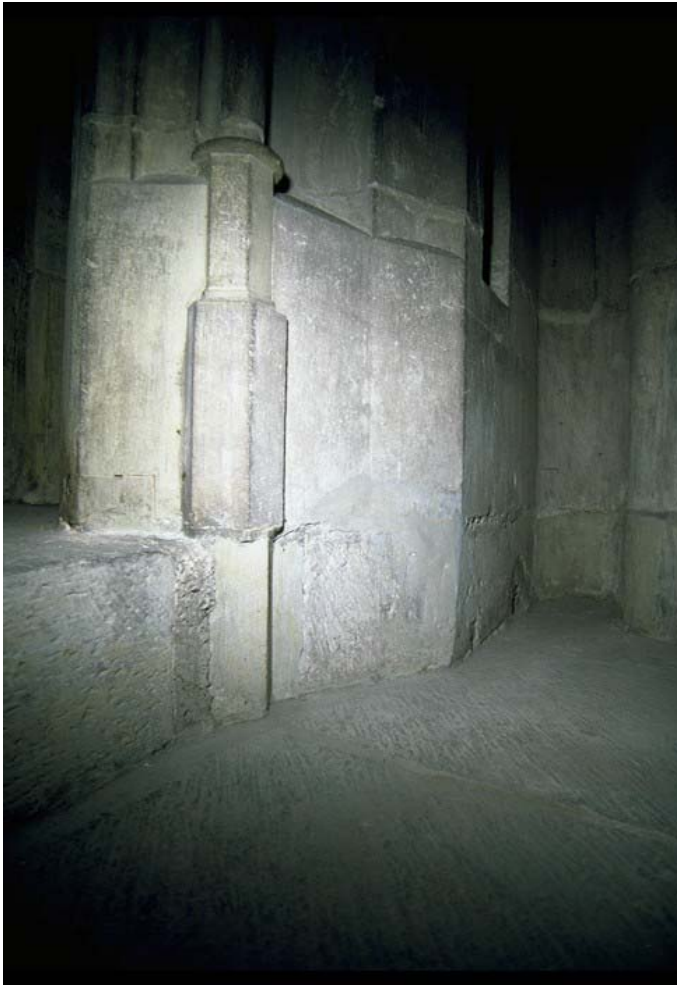
**Abb. 206**

Blick von Südosten auf den nördlichen Triforiumpfeiler.

In der ersten Steinlage sind Abarbeitungsspuren erkennbar (Pfeil): vielleicht hat man eine ehemalige Sohlbank abgeschlagen. Als Ansatz für die Basis der nächsten Steinlage wurde ein kleiner Grünsandsteinblock eingesetzt, welcher aber einen anderen Querschnitt aufweist.

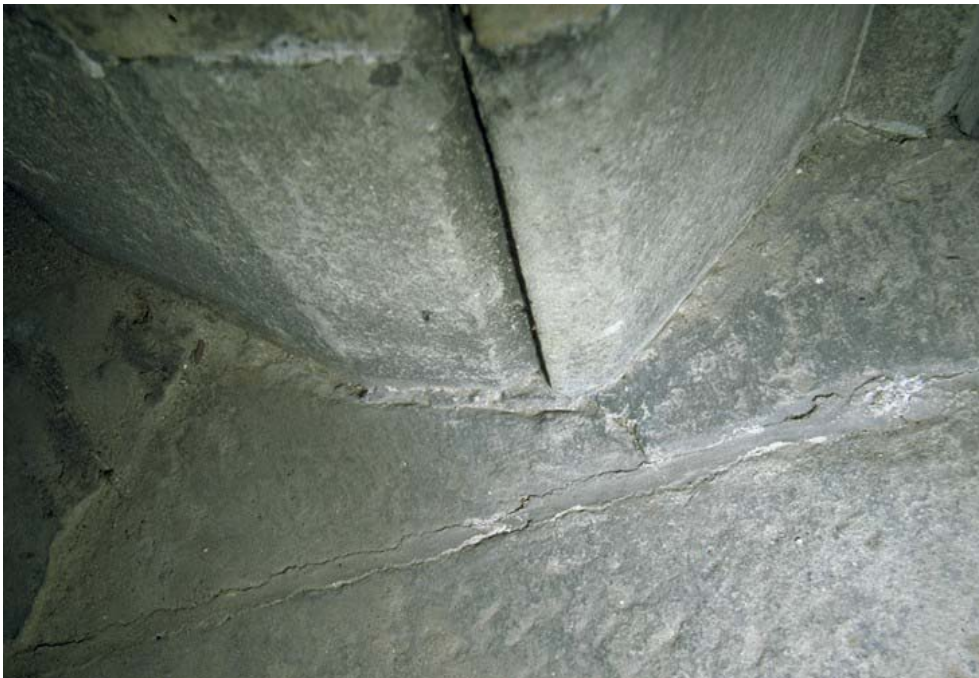
**Abb. 207**

Detail der südlichen Laibung des mittleren Triforiumpfeilers.

An dieser Stelle ist das untere Ende des Glasfalzes zu sehen. Man erkennt außerdem, daß die zweite Reihe der Laufgangsplatten an den Pfeiler anstößt.

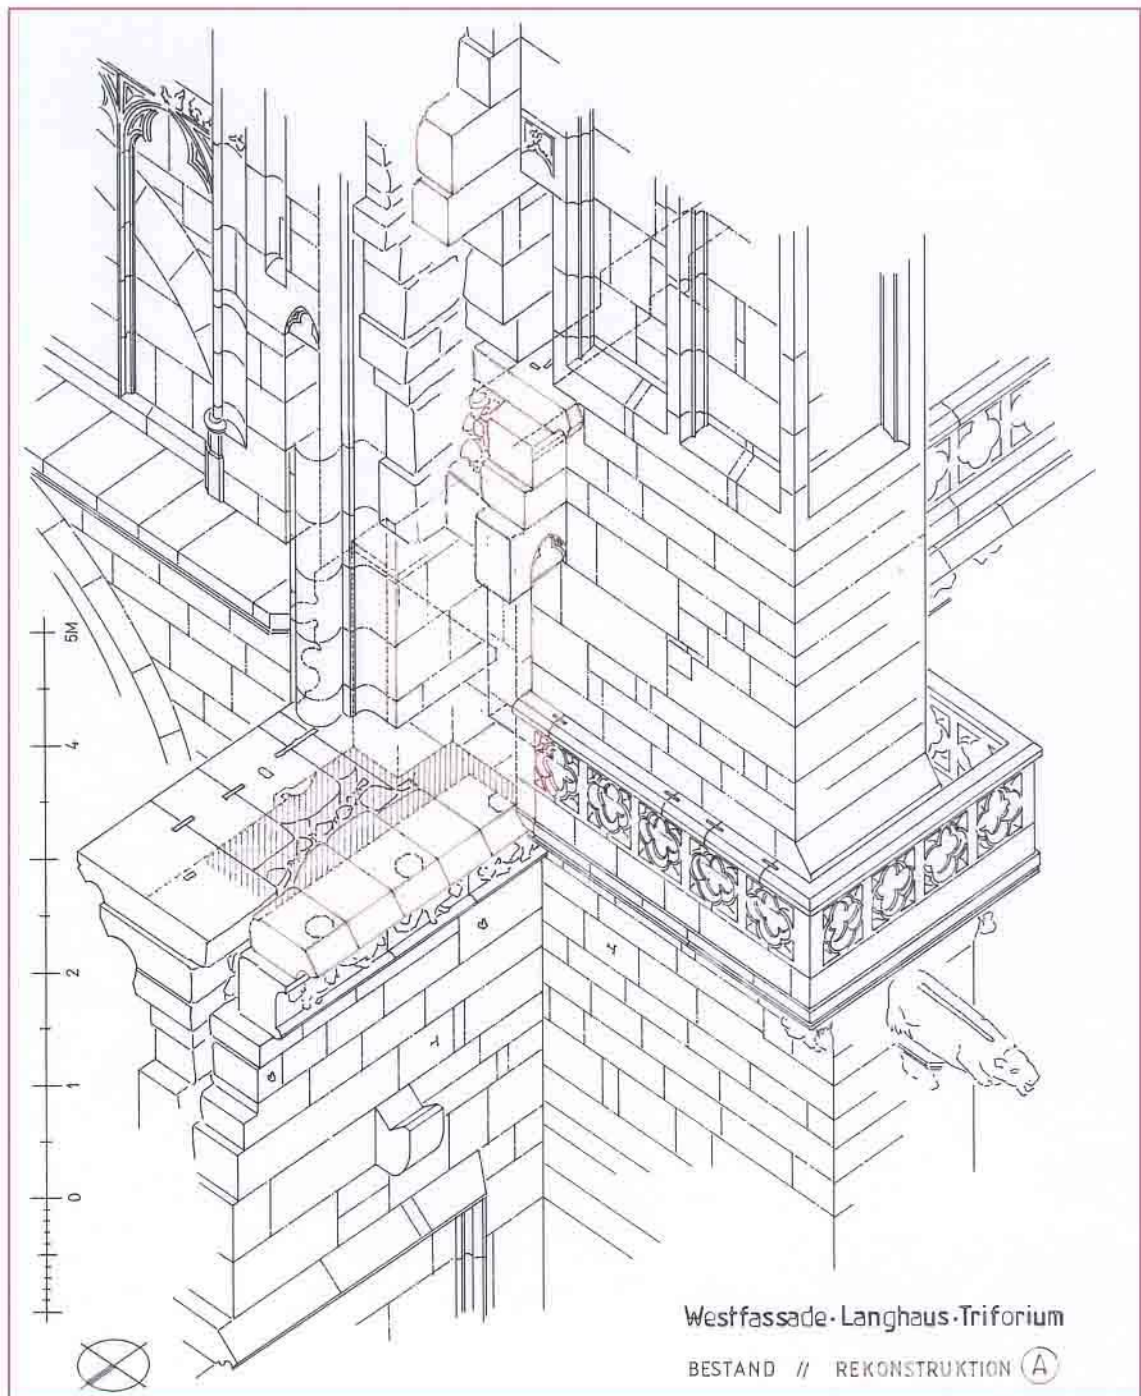
**Abb. 208** Rekonstruktion der 1. Planung des Laufgangs der mittleren Westfassade.

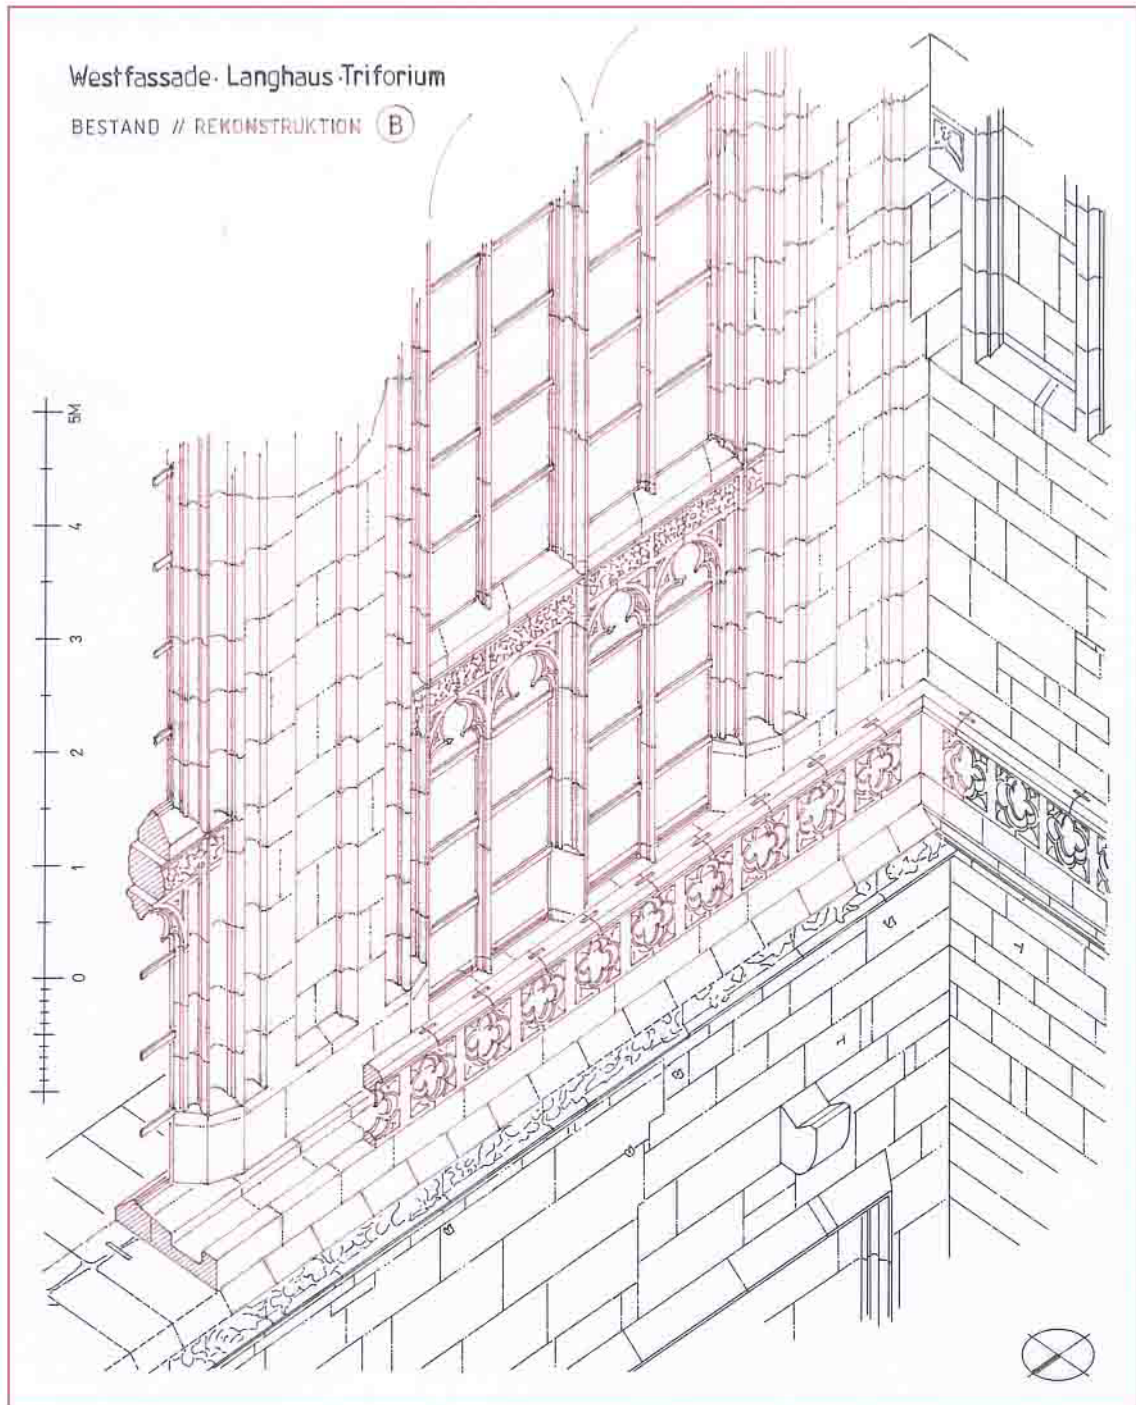
**Abb. 209** Rekonstruktion der 2. Planung des Laufgangs der mittleren Westfassade.

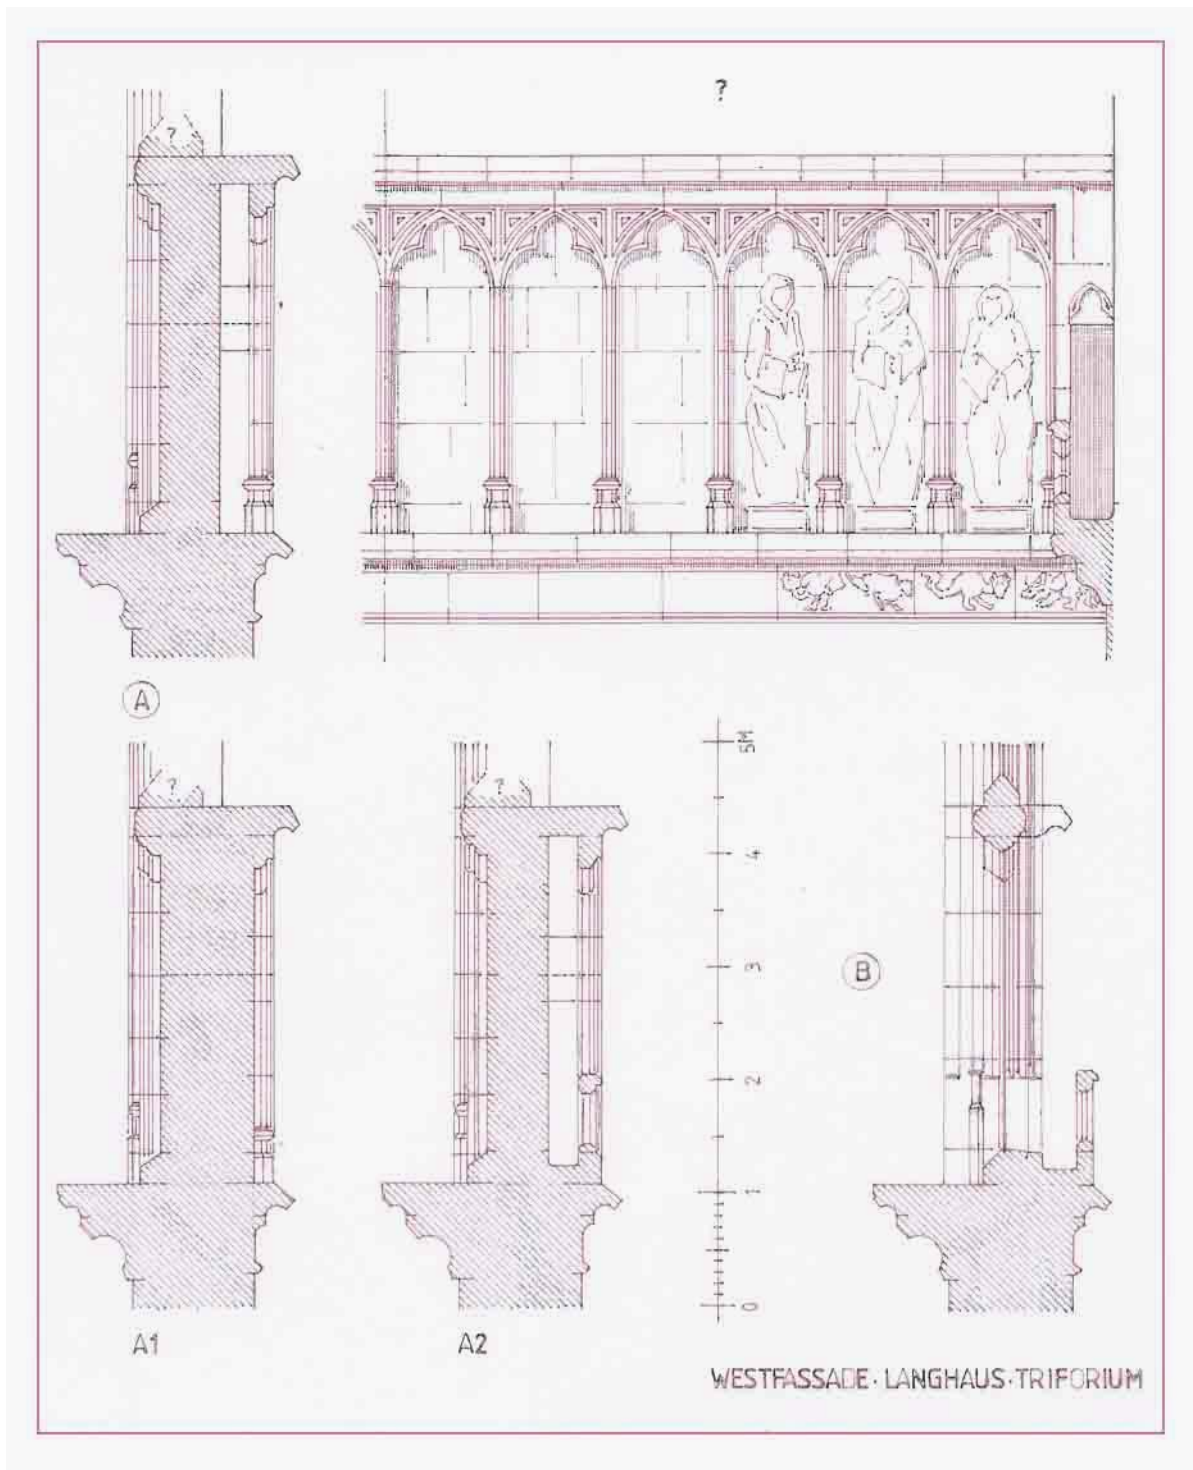
**Abb. 210** Rekonstruktion des Querschnittes der früheren Planungen.
