# Die Erschließung des Regensburger Domes

durch horizontale Laufgänge  
und vertikale Treppenanlagen

Dissertation

## **Bildband 1**

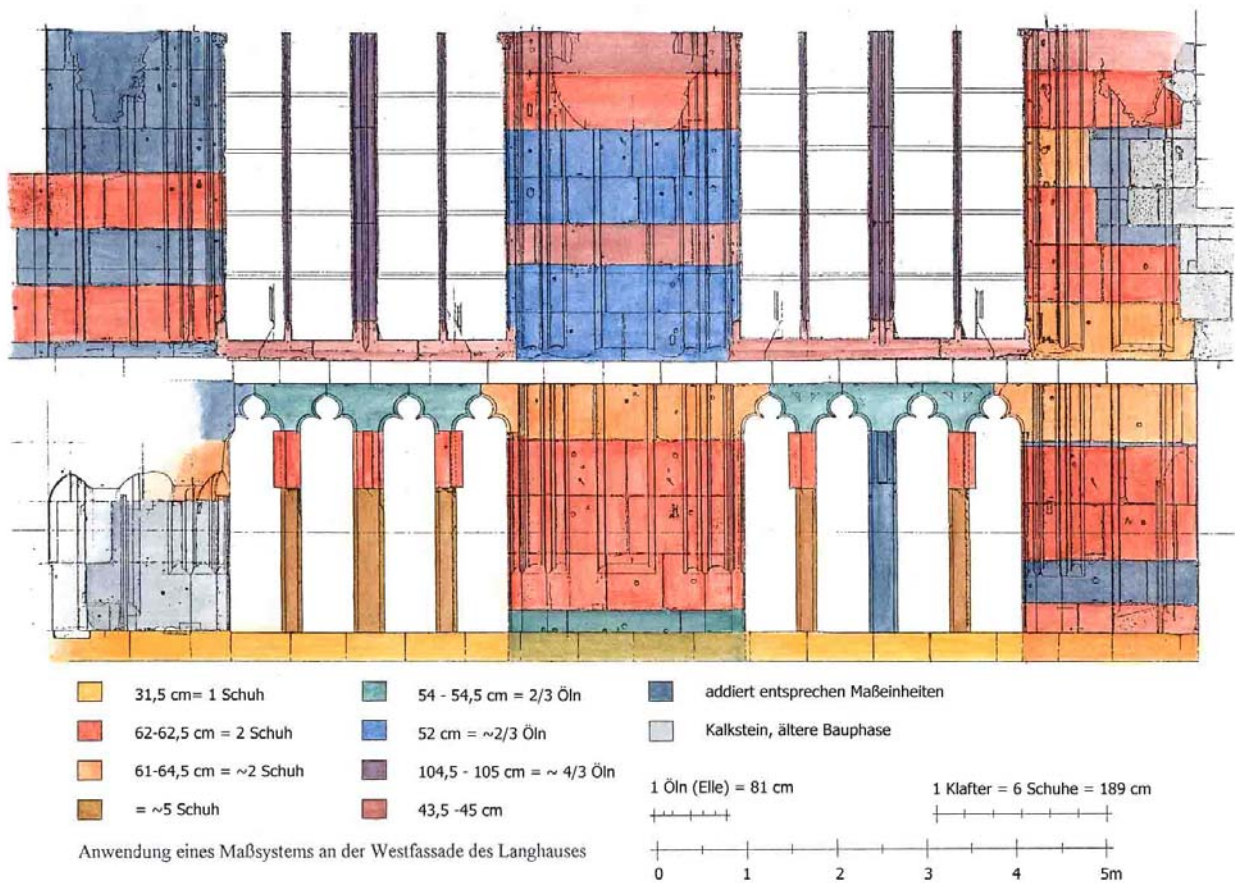
**Abb. 211** Anwendung des mittelalterlichen Regensburger Maßsystemes bei der Vorbereitung der Werksteine der mittleren Westfassade.

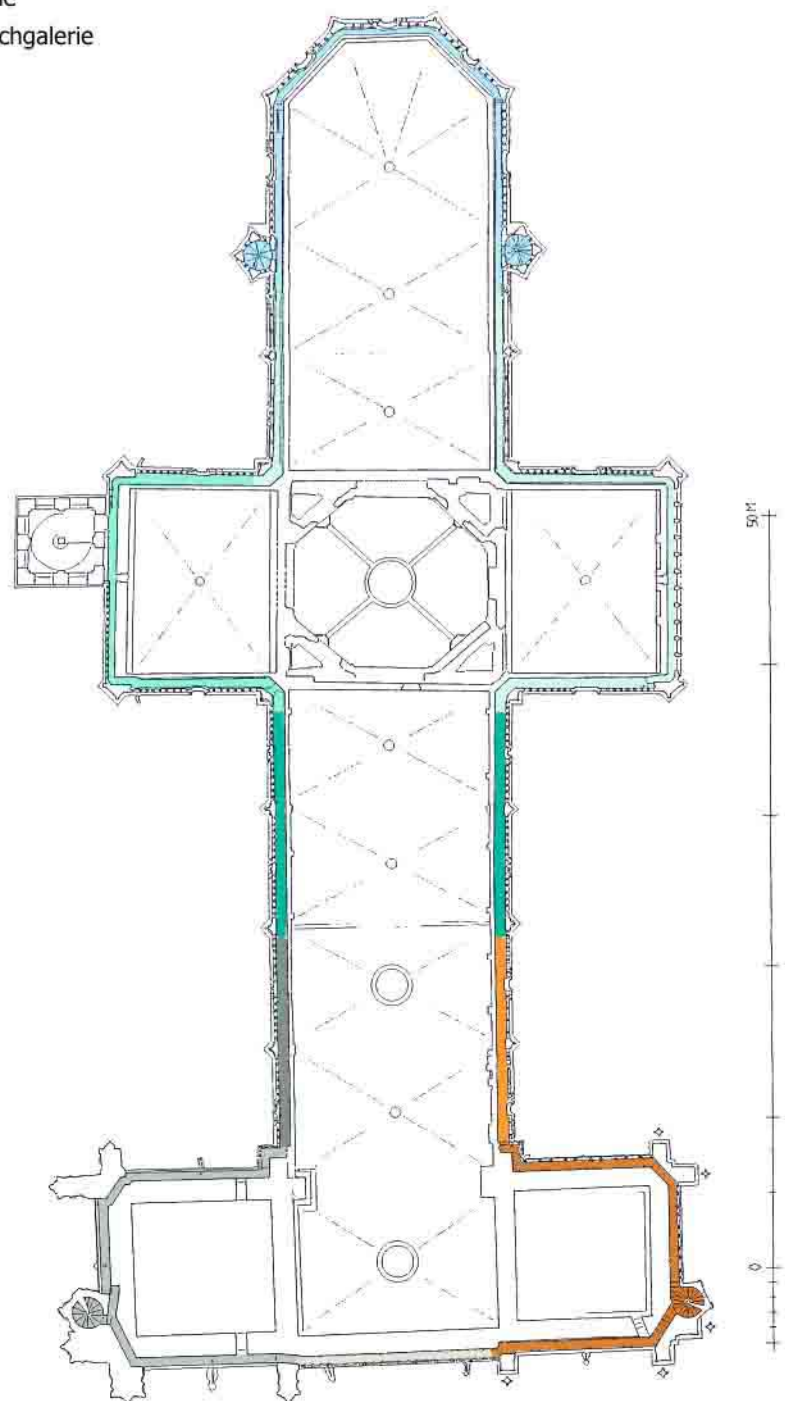
**Abb. 212**

- Hauptchorpolygon um 1310
- Langchor und Südquerhaus um 1310/15
- Nordquerhaus und Vierung um 1320
- Ostjoche des Langhauses um 1335
- Südturm, 1. Fries und südl. Westjoche um 1360/70
- Südturm, Vollendung der Dachgalerie
- Langhaus, nördliche Westjoche
- Nordturm, Vollendung der Dachgalerie
- mittlere Westfassade

Baualtersplan der Dachgalerie im Maßstab 1:500,  
auf Grundlage der im Rahmen des Forschungsprojektes der Universität Bamberg erarbeiteten Baugeschichte.

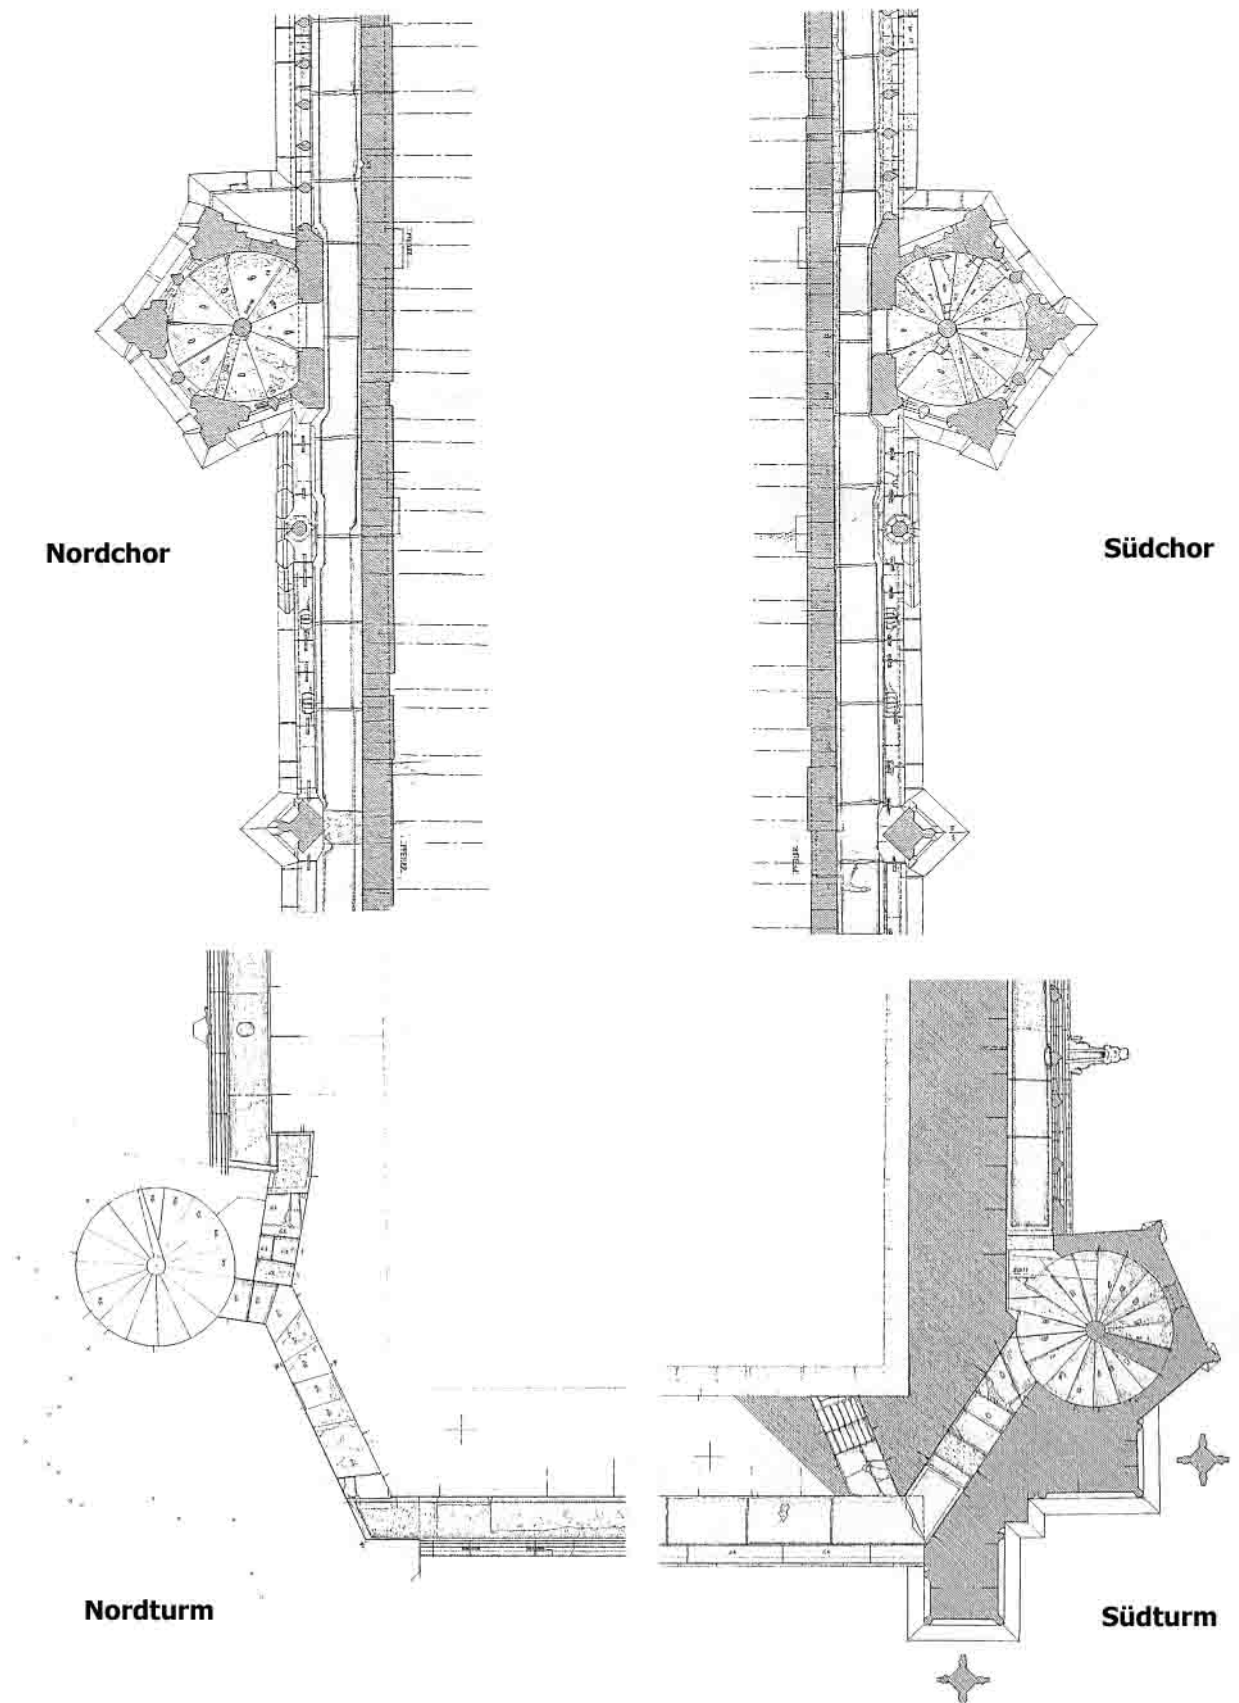
**Abb. 213**

Grundriß der vier Wendeltreppen des Domes auf dem Niveau der Dachgalerie, M.  
1:100.

Die Verschiebung des Treppengrundrisses entspricht dem Versprung der Strebepfeiler. Im Südturm erfolgt dieser Versprung oberhalb der Fenstergalerie, im Nordturm erst oberhalb der Dachgalerie.

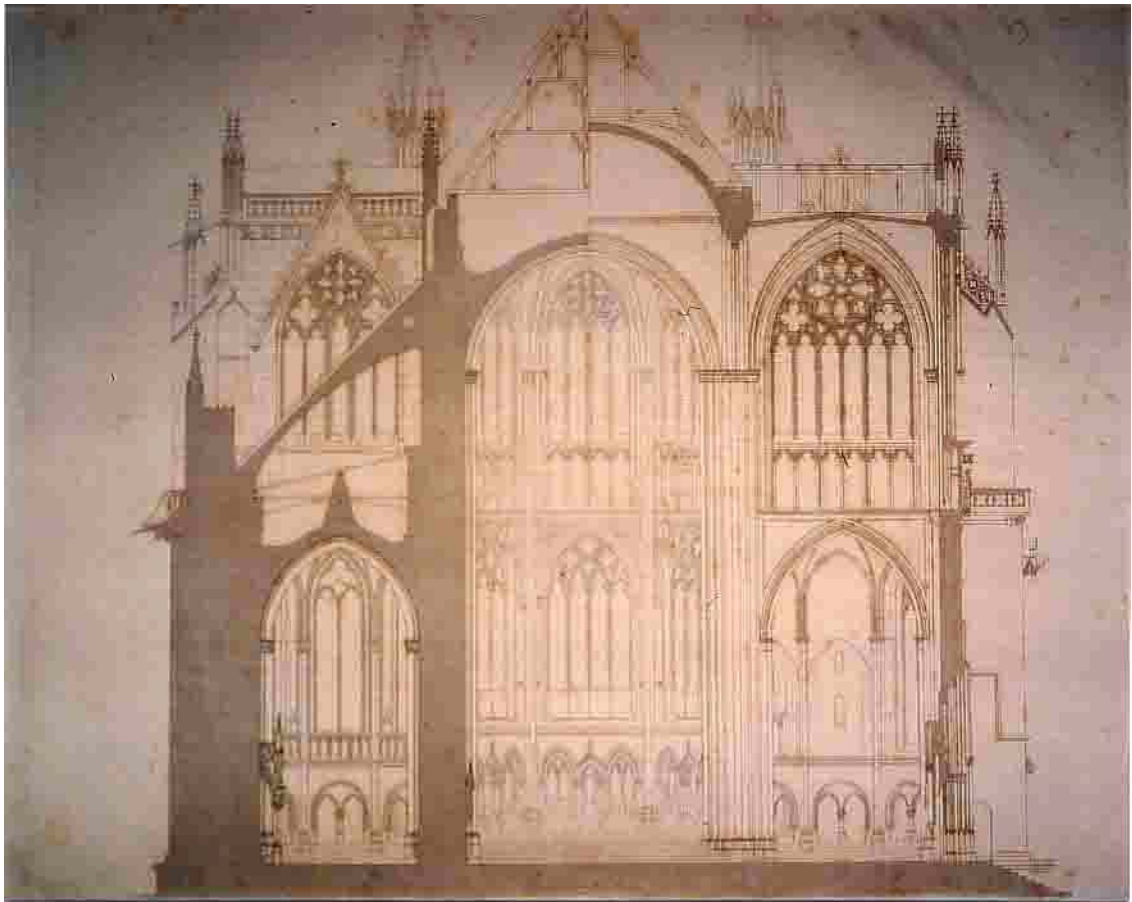
↑ Abb. 214

*Schnitt nach Osten durch das Querhaus (rechts) und das Langhaus (links). Nach Popp und Bülau 1839. Foto: Staatsbibliothek Regensburg.*

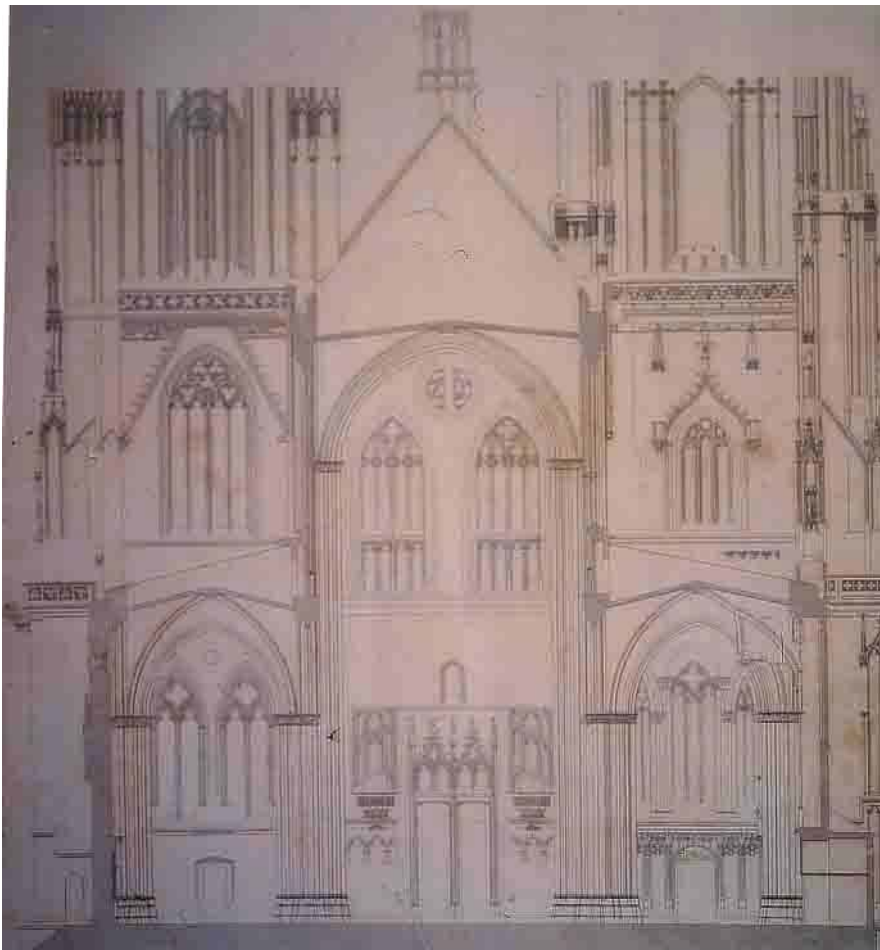
← Abb. 215

*Schnitt nach Westen durch das Langhaus mit Blick auf die Westtürme. Nach Popp und Bülau 1839. Foto: Staatsbibliothek Regensburg.*

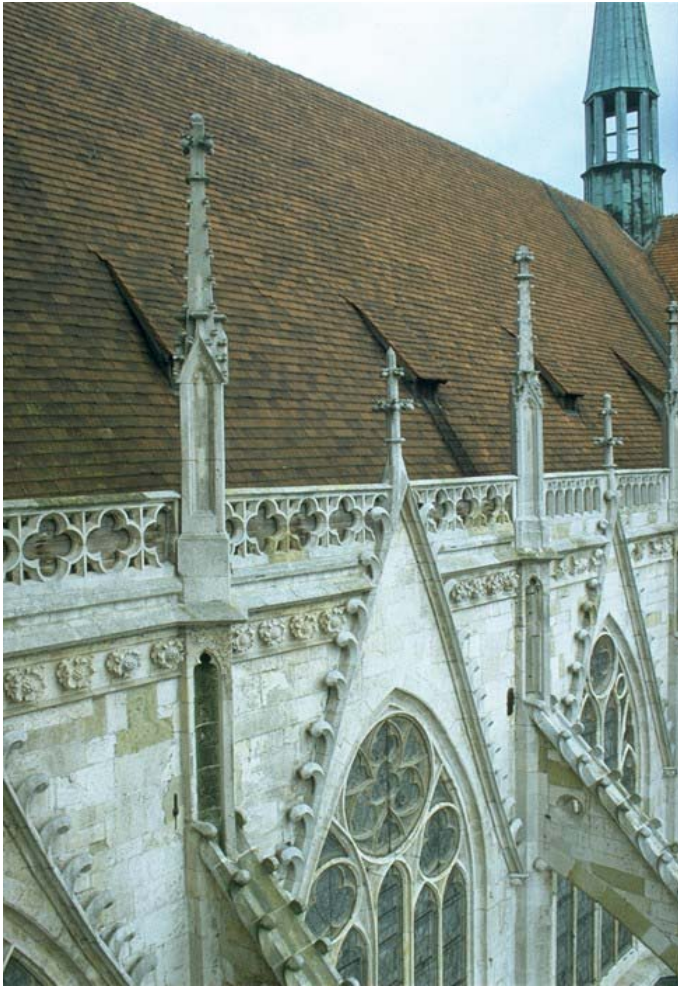
**Abb. 216**

Blick von Westen auf die Dachgalerie der Südfassade des Langhauses im Bereich des 3. Joches von Osten.

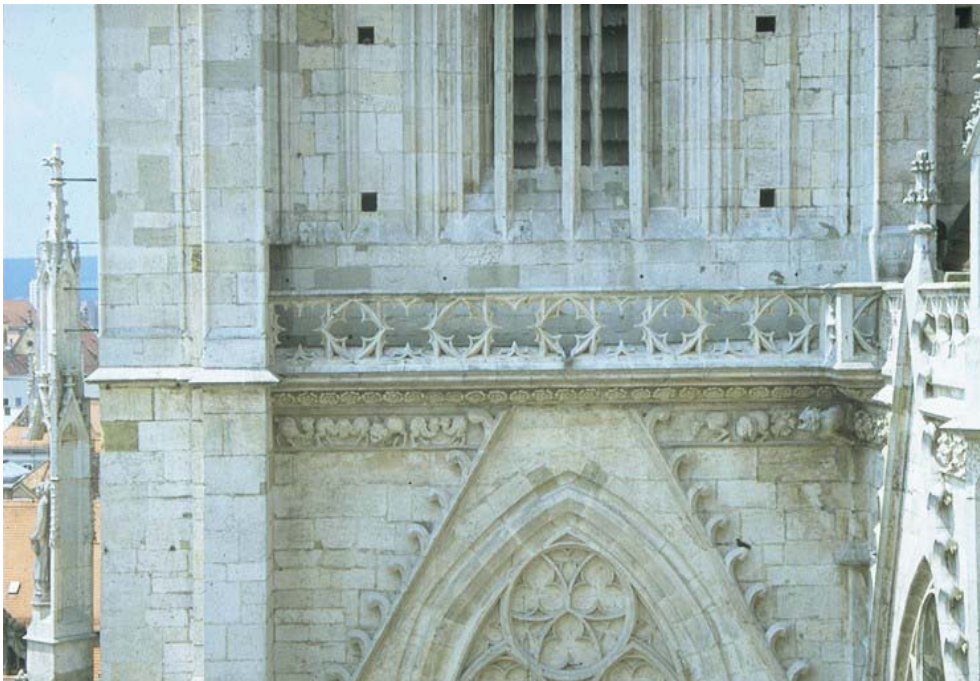
**Abb. 217**

Die Dachgalerie an der Ostfassade des Südturmes, Blick vom Südquerhaus aus.

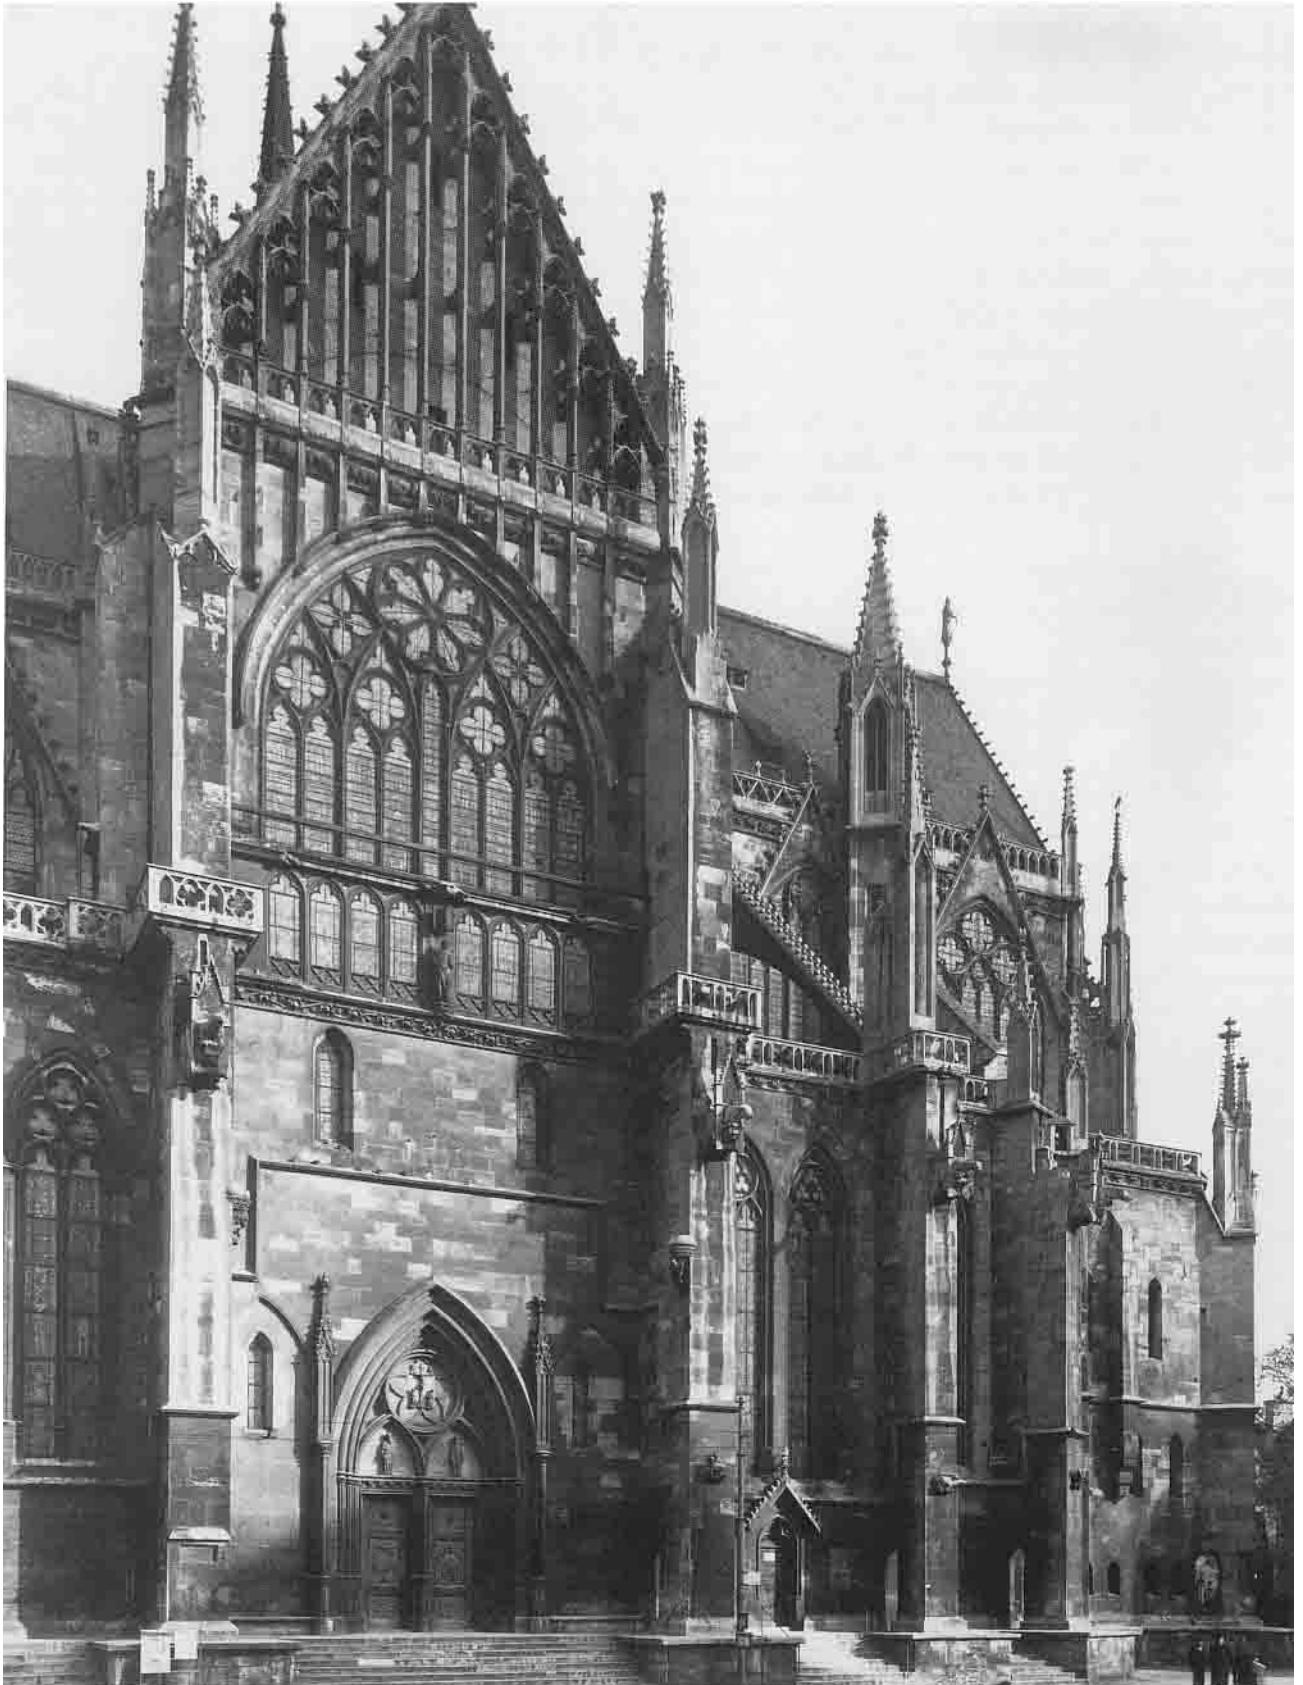
**Abb. 218** Die Südfassade des Südquerhauses. Aufnahme um 1930.

Die grün angelegten Partien kennzeichnen die Ergänzungen des 19. Jahrhunderts. Im Mittelalter hat das Südquerhaus die Höhe der Brüstung der Dachgalerie erreicht. Der Giebel mit dem vorgespannten Stabwerk wurde auf den mittelalterlichen Ansätzen unter dem Dombaumeister Denzinger ausgebaut.

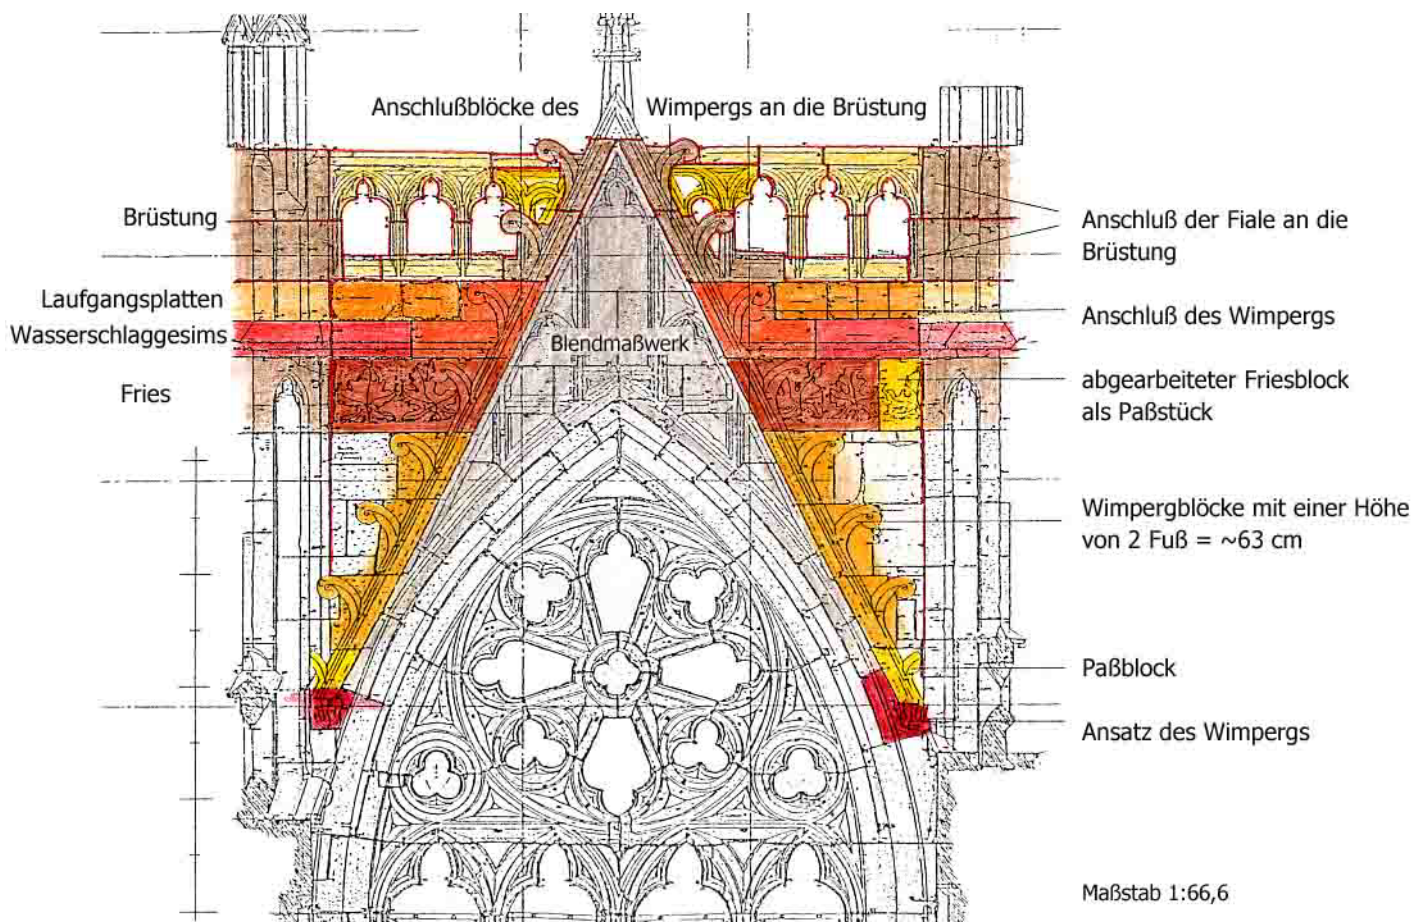
**Abb. 219** Der Aufbau der Dachgalerie an den drei Polygonseiten des Hauptchores, am Beispiel der Nordostfassade.

*Aufmaß: Philip Caston*

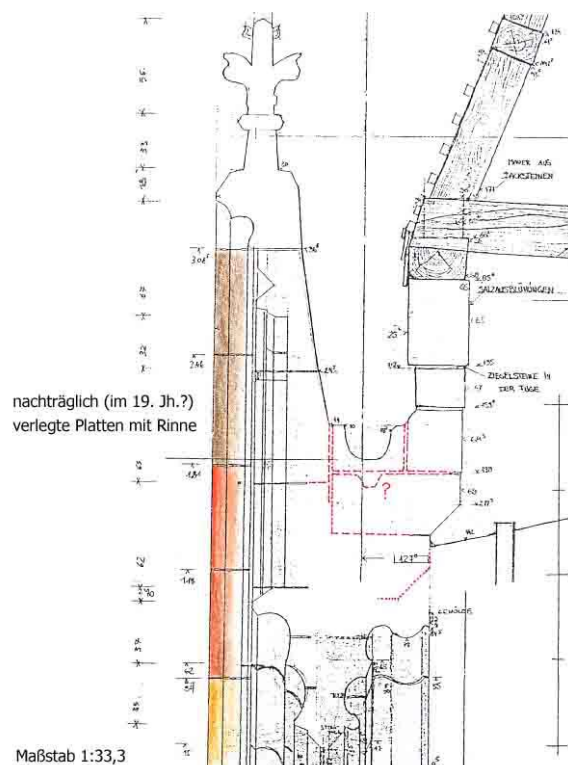
**Abb. 220**

Hauptchorpolygon, Dachgalerie: Schnitt durch die Polygonstirn.

*Aufmaß: Schnieringer/Thierbach/Schwarz*

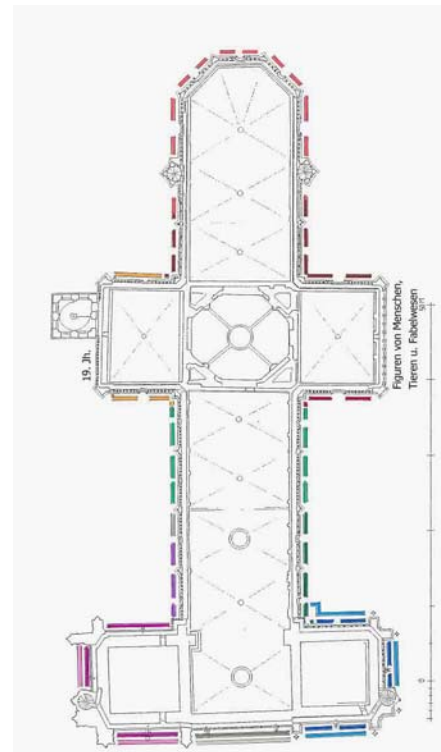
**Abb. 221** Schematische Kartierung der Gestaltung des Frieses, M. 1:500.

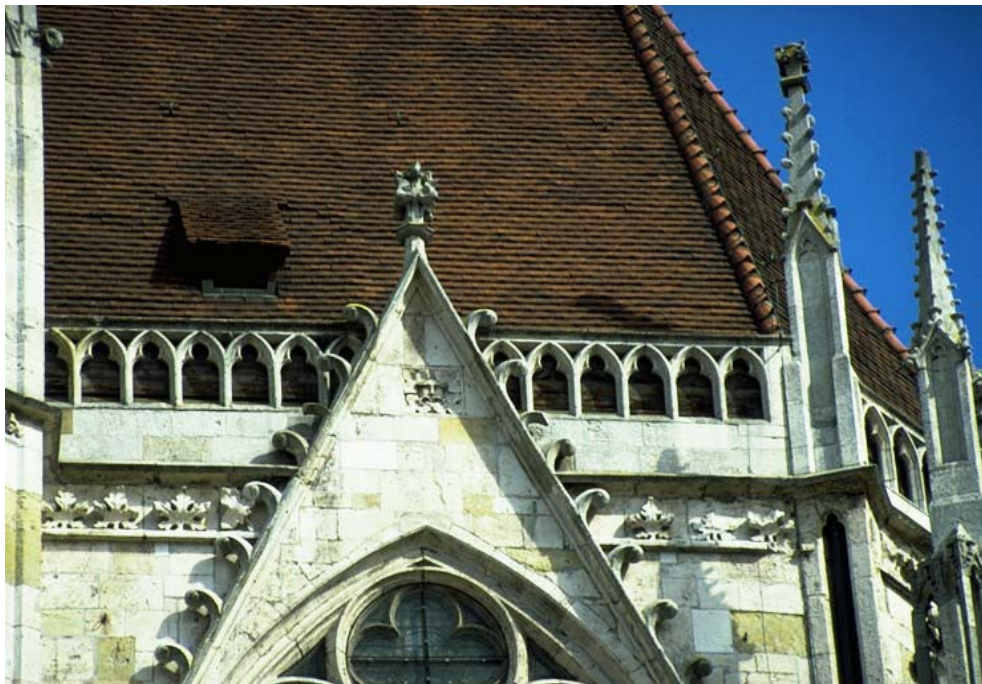
Abb. 222

Hauptchorpolygon, Südseite: Blick auf die Dachgalerie.

Im linken Teil des Frieses hat die Breite der Rohblöcke die Anzahl und die Größe der Blattmotive bestimmt.

Unterhalb der Brüstung sind zwei Steinlagen mit einem glatten Spiegel erkennbar: die obere Steinlage (Pfeil) ist im Rahmen einer Rohbauänderung ergänzt worden. Diese zusätzliche Steinlage hat zu Unregelmäßigkeiten im Aufbau des Wimpergs geführt. Die Brüstung weist Anschlüsse für die höhere Position auf, sie ist also nach der genannten Rohbauänderung entstanden.

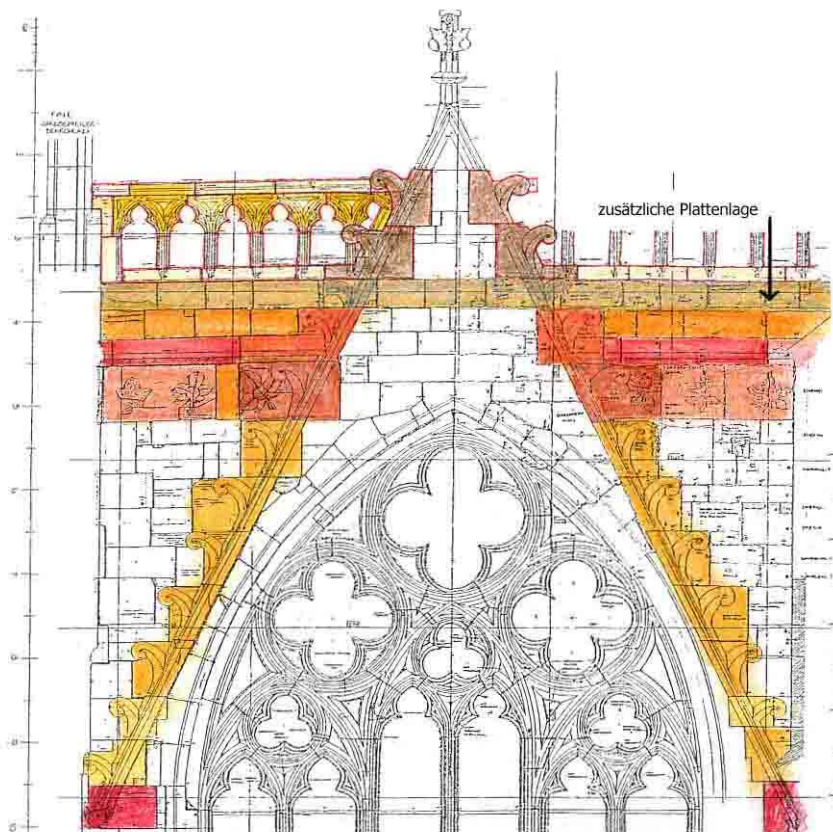
Abb. 223

Hauptchorpolygon, Nordseite.

Die gleiche Situation ist auch im Aufbau der Dachgalerie an der Nordseite des Hauptchorpolygons zu erkennen.

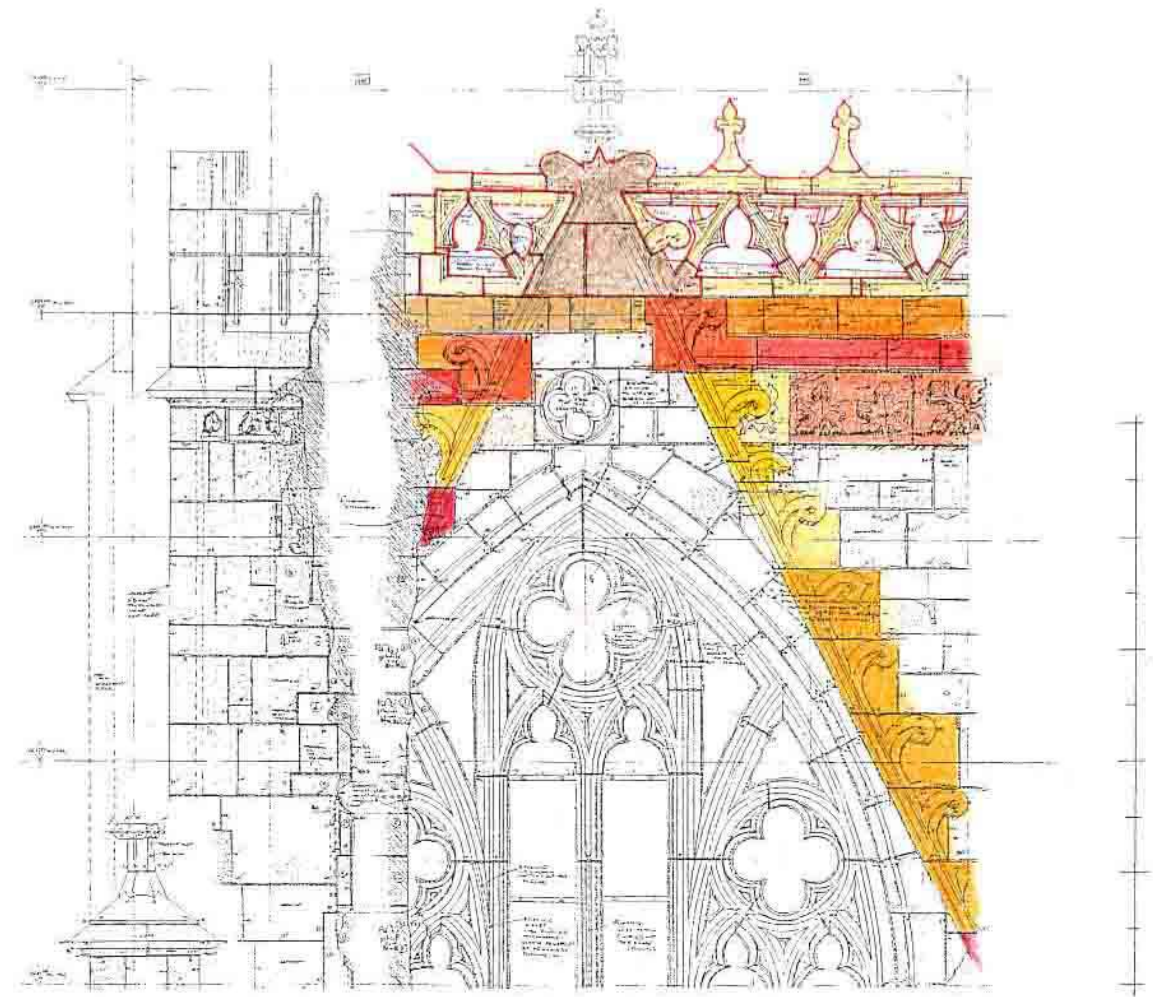
**Abb. 224**

Hauptchor, Nordseite: 1. Joch von Osten u. Anschluß zum Treppenturm, M. 1:66,6 (vgl. Abb. 226).

*Aufmaß: Philip Caston / Hartmut Olbrich*

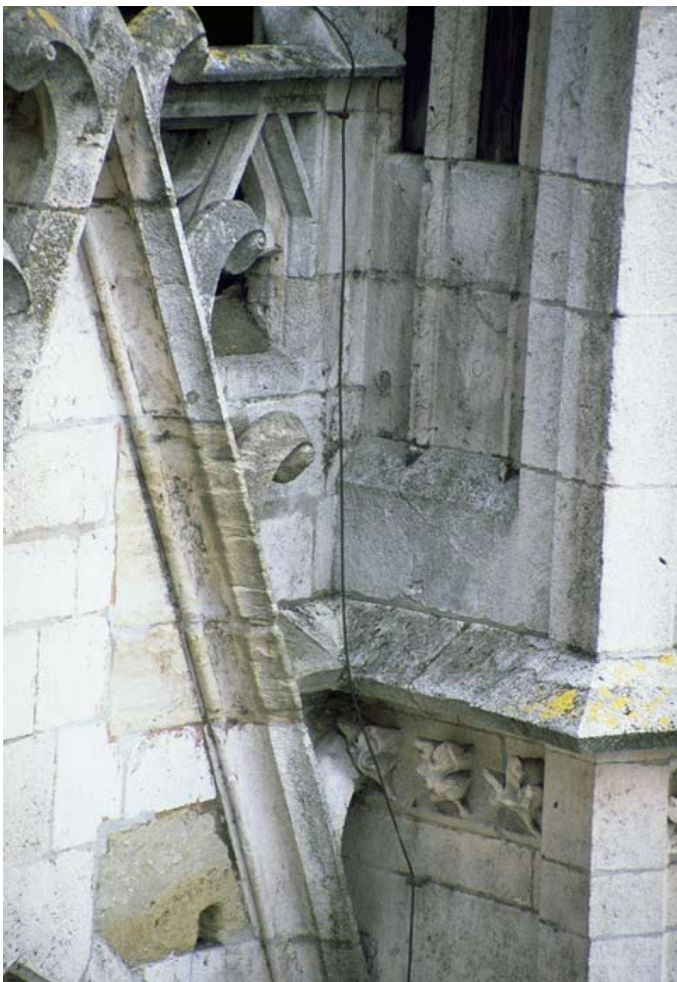
**Abb. 225**

Hauptchor, Südseite: 1. Joch von Osten am Anschluß zum Treppenturm.

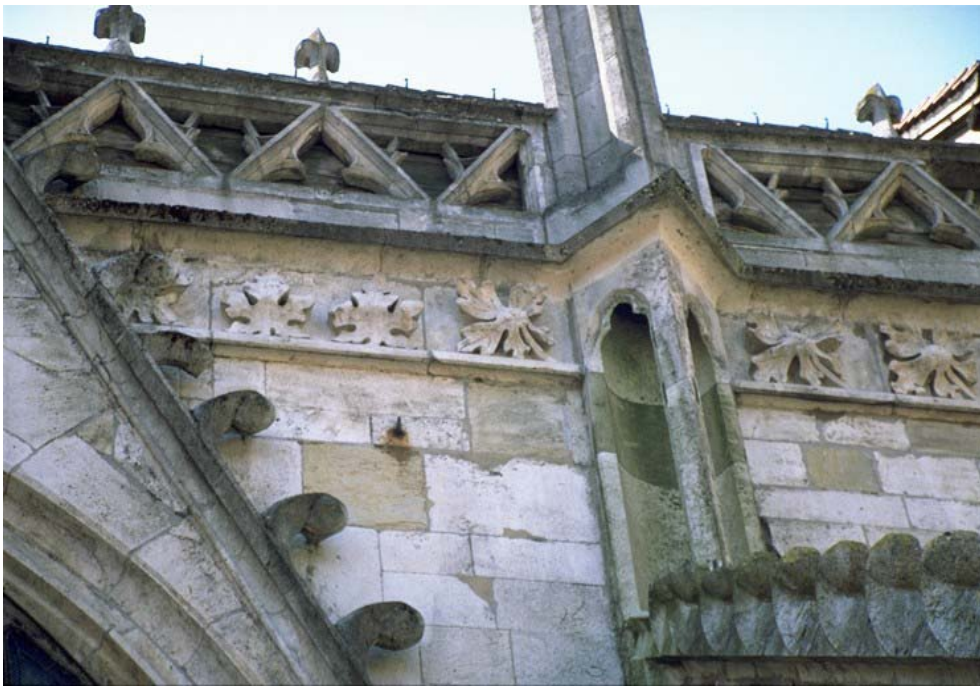
Abb. 226

Hauptchor, Nordfassade: Übergang zwischen dem 1. und dem 2. Joch von Osten.  
Der Pfeil deutet auf einen Wechsel in der Gestaltung des Frieses.

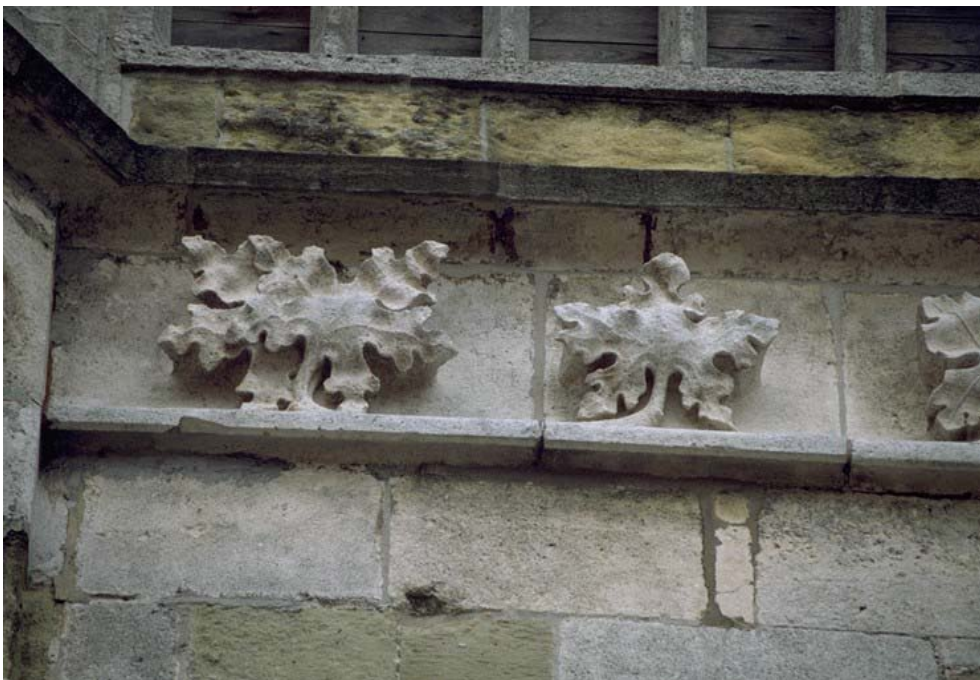
Abb. 227

Hauptchor, Nordfassade: 2. Joch von Osten, Detail des Frieses westlich der Fiale (Abb. 226).

Im westlichen Chorjoch sowie an der Ostfassade des südlichen und des nördlichen Querhauses sind die Blattmotive im Fries zum großen Teil nicht fertig gearbeitet, sondern nur fein gespitzt.

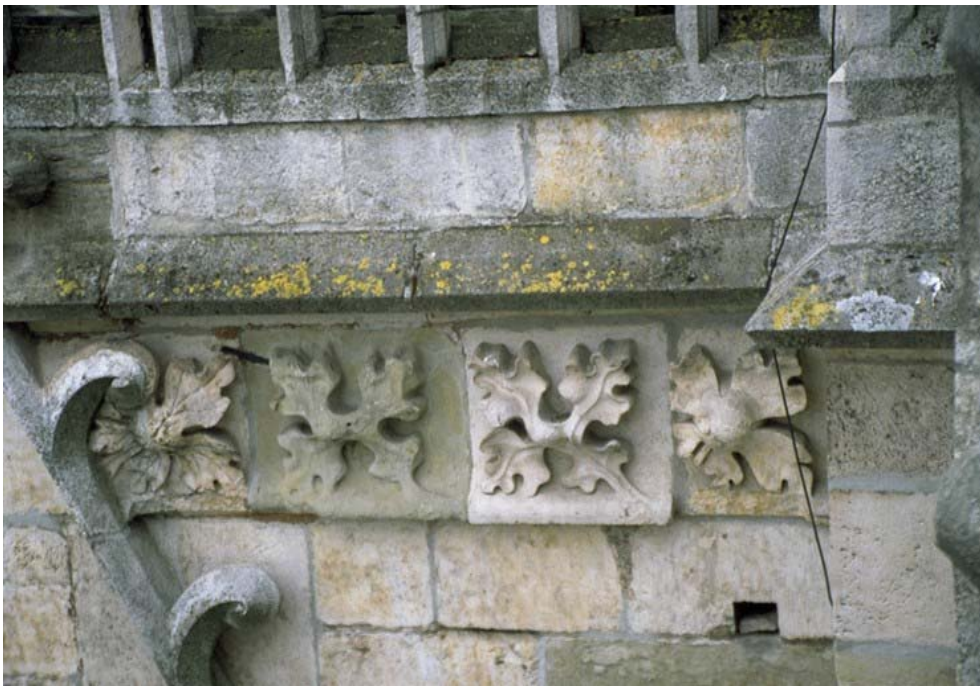
**Abb. 228**

Südquerhaus, Ostfassade: nördliche Hälfte des Frieses.

Im gleichen Fries wurden nebeneinander zwei verschiedene Motive verwendet: die beiden mittleren Blöcke unterscheiden sich von der typischen für diesen Bauabschnitt Blattformation. Das Blatt im Wimperblock (links) zeigt eingetiefte Nerven. Das Motiv im äußeren Friesblock (rechts) ist nicht fertig gearbeitet worden, außerdem wurde die linke Seite des Blockes beim Versatz abgeschlagen.

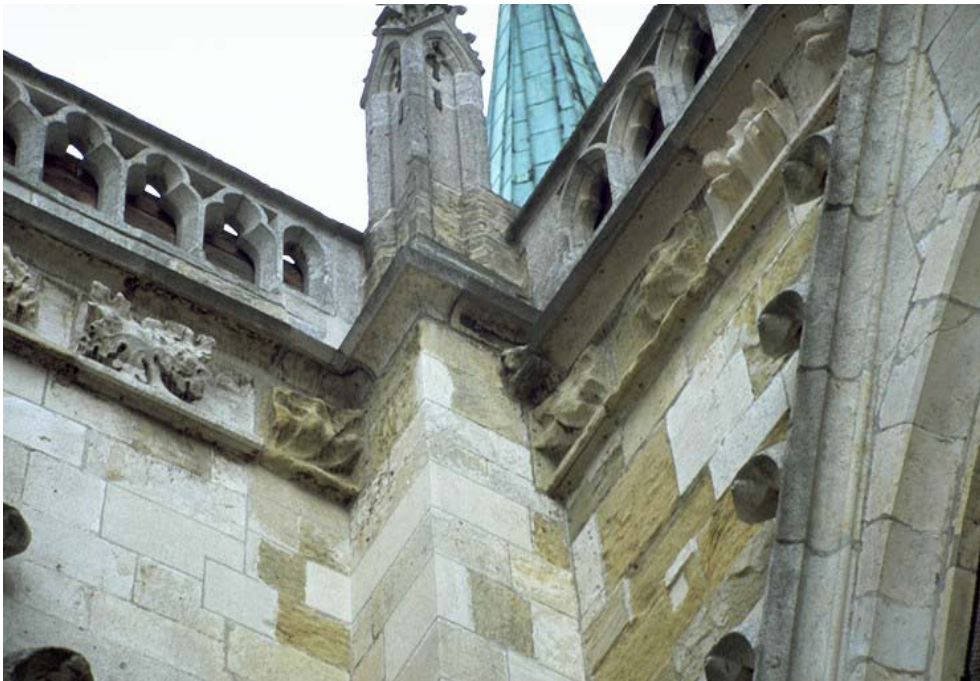
**Abb. 229**

Südquerhaus, Westfassade - Übergang zur Südfassade des Langhauses.

Die Westfassade des Südquerhaus ist mit einem besonderen Blattmotiv im Fries ausgebildet; der erste Friesblock der Südfassade des Langhauses zeigt noch das gleiche Motiv. Dieser Block wurde nämlich zusammen mit dem Eckvorsprung versetzt. Der Wechsel in der Gestaltung des Frieses weist hier auf eine Baufuge hin.

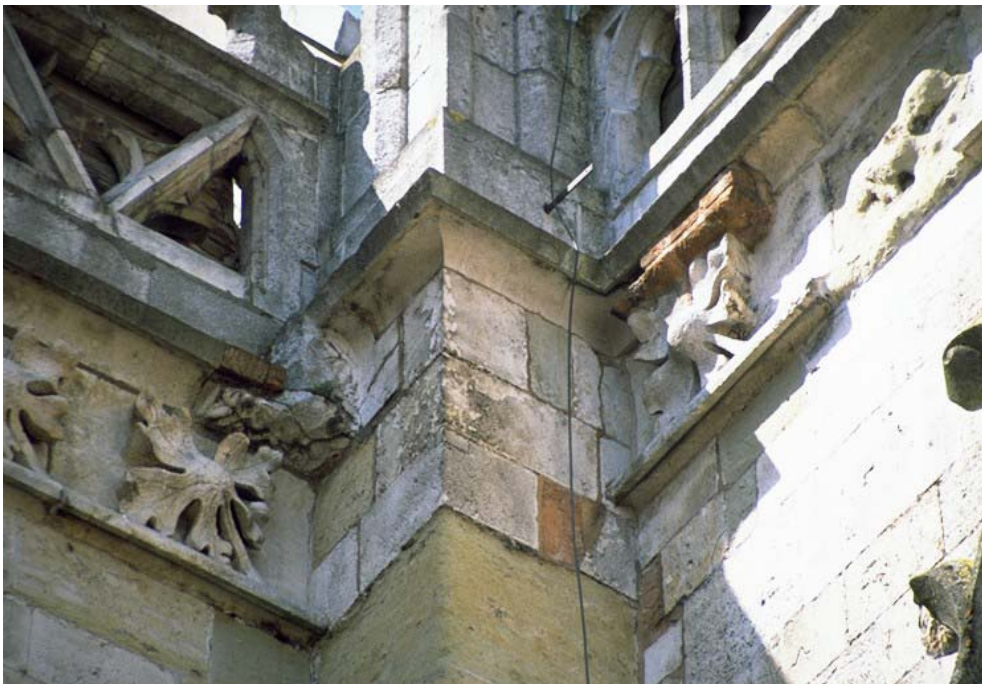
Abb. 230

Hauptchor, Nordfassade, 2. Joch von Osten - Übergang zum Nordquerhaus.

Gegenüber dem Hauptchor verspringt das Niveau der Dachgalerie am Nordquerhaus um die Höhe von 1 Fuß. Der Niveauversprung im Wasserschlaggesims erfolgt mit Hilfe eines Sonderblockes, das ein plastisches Motiv aufweist. Der Fries sowohl des Hauptchores als auch der Ostfassade des Nordquerhauses stößt an den Eckvorsprung an.

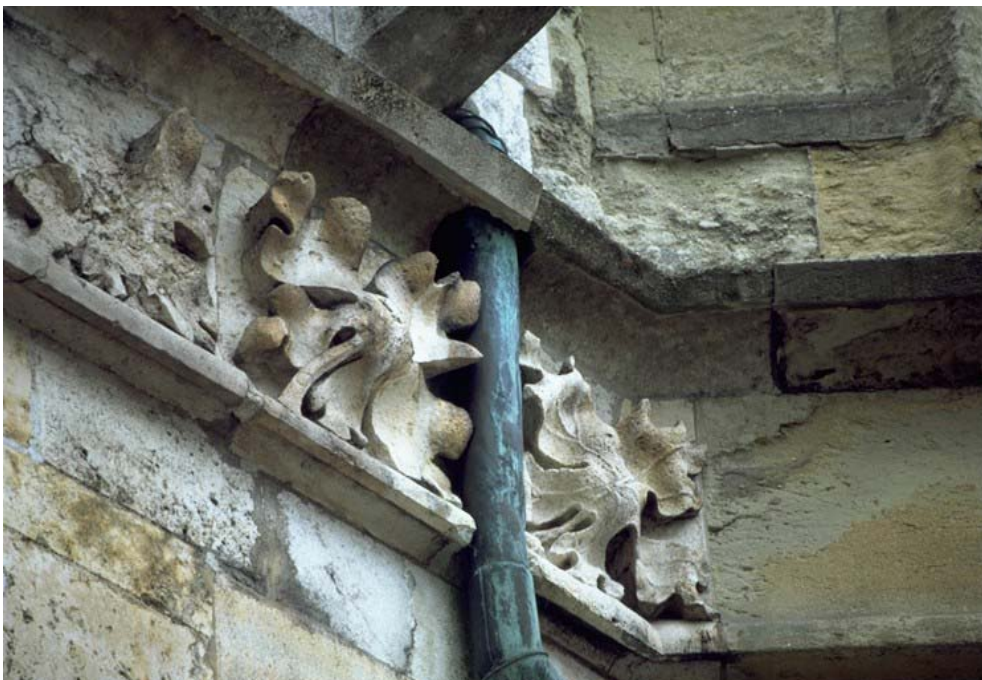
Abb. 231

Nordquerhaus, Ostfassade: nördlicher Teil des Frieses der Dachgalerie.

Der nördliche Friesblock der Ostfassade des Nordquerhauses weist einen in 45° Winkel geführten Anschluß zum diagonal gestellten Strebpfeiler mit dem Dombaumeister (in Abb. 125 zu sehen) auf. Dieser Block trägt ein Blattmotiv, das sehr plastisch gegliedert ist. Das Blatt des südlich anschließenden Blockes zeigt möglicherweise ein Zwischenstadium in der Ausarbeitung.

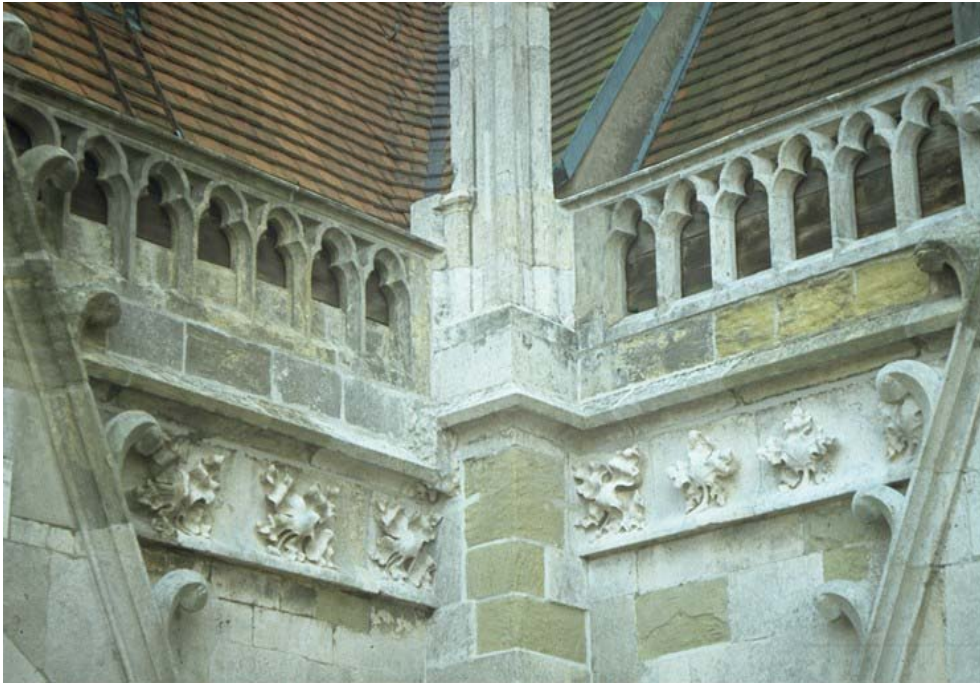
**Abb. 232**

Übergang zwischen der Westfassade des Nordquerhauses und der Nordfassade des Langhauses.

Im Anschluß des Querhauses an das Langhaus verspringt das Niveau der Dachgalerie (vgl. Abb. 234). Der Pfeil deutet auf einen Wechsel im Blattmotiv des Frieses hin, welcher einer Baufuge entspricht.

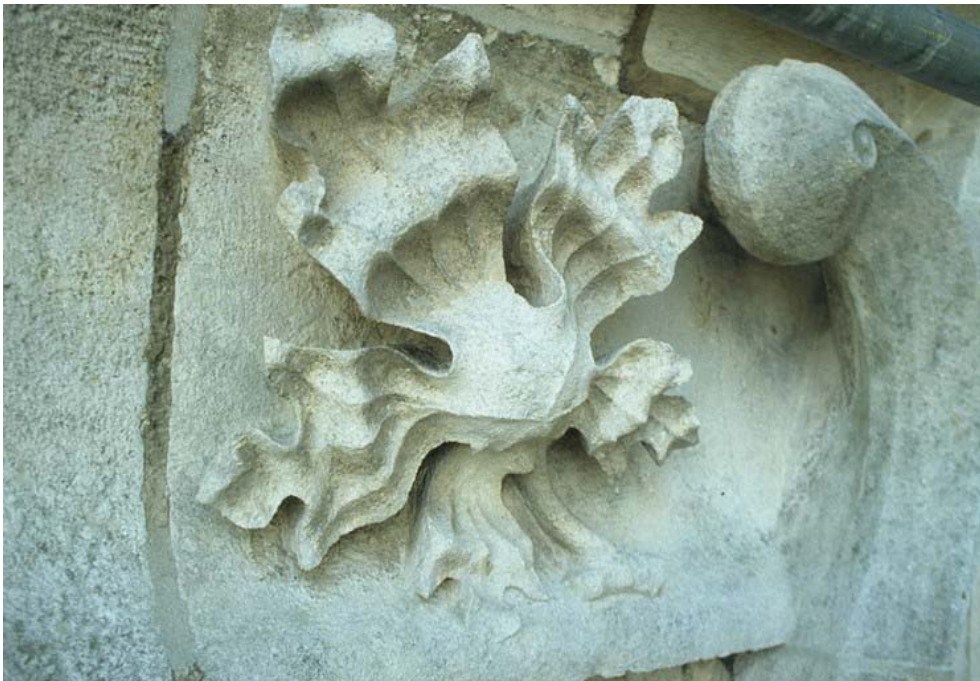
**Abb. 233**

Nordquerhaus, Westfassade: der nördliche Wimpergblock des Frieses im Detail.
