# Die Erschließung des Regensburger Domes

durch horizontale Laufgänge  
und vertikale Treppenanlagen

Dissertation

## **Bildband 1**

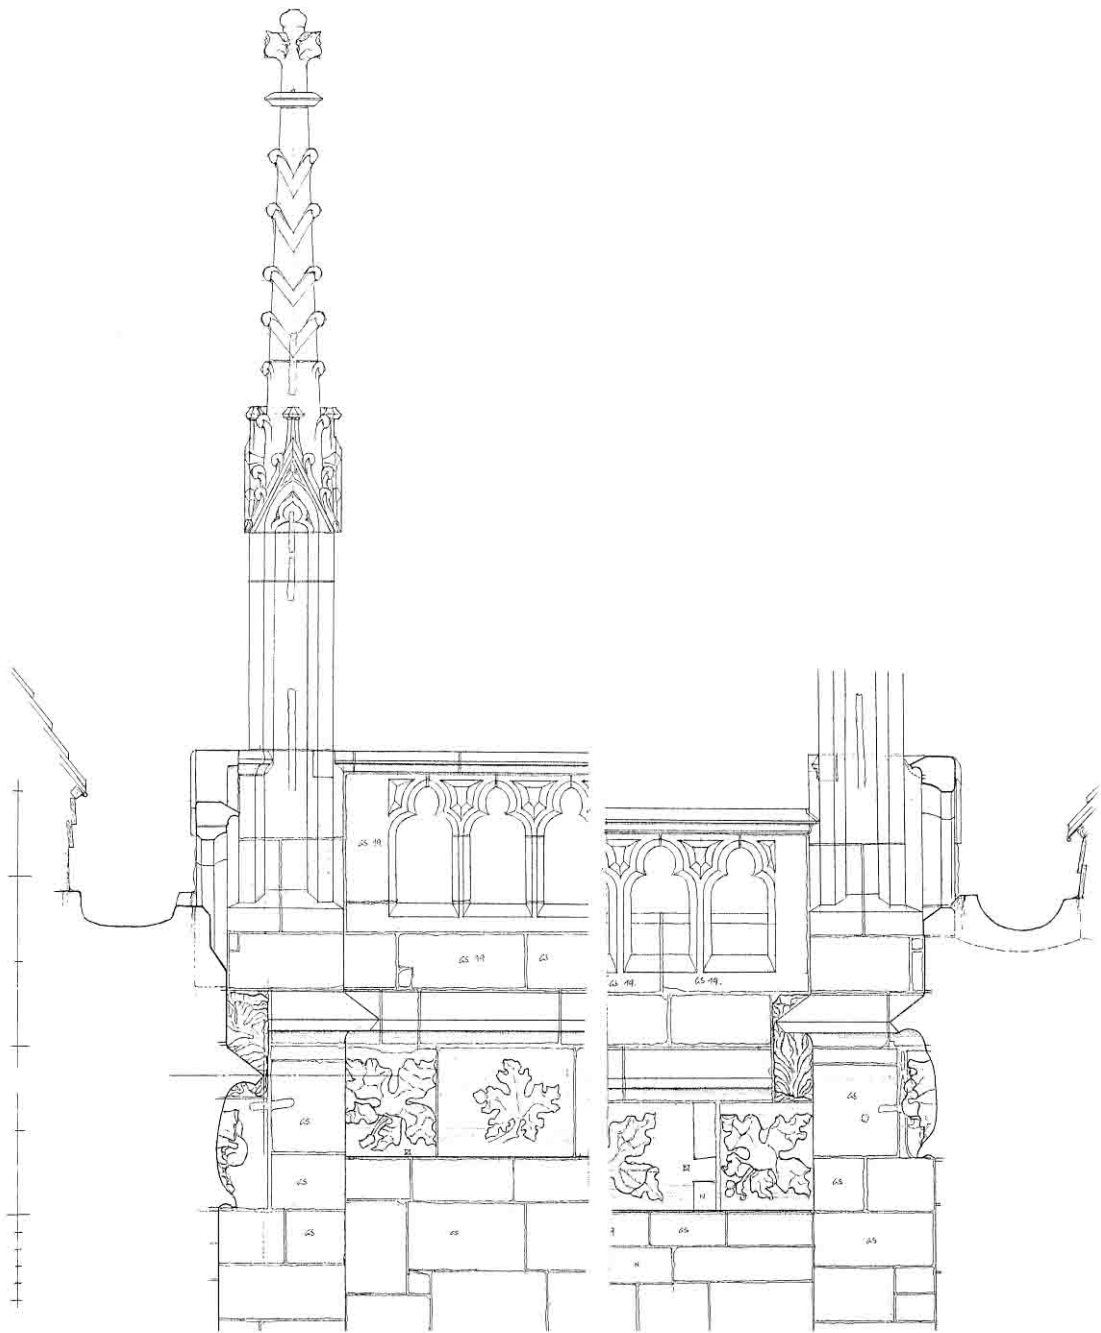
**Abb. 234** Übergang Nordquerhaus, Westfassade - Langhaus, Nordfassade.  
Verformungsgerechtes Aufmaß, Original im Maßstab 1:25.

Im Anschluß des Querhauses an das Langhaus verspringt das Niveau der Dachgalerie (vgl. Abb. 234). Der Pfeil deutet auf einen Wechsel im Blattmotiv des Frieses hin, welcher einer Baufuge entspricht.

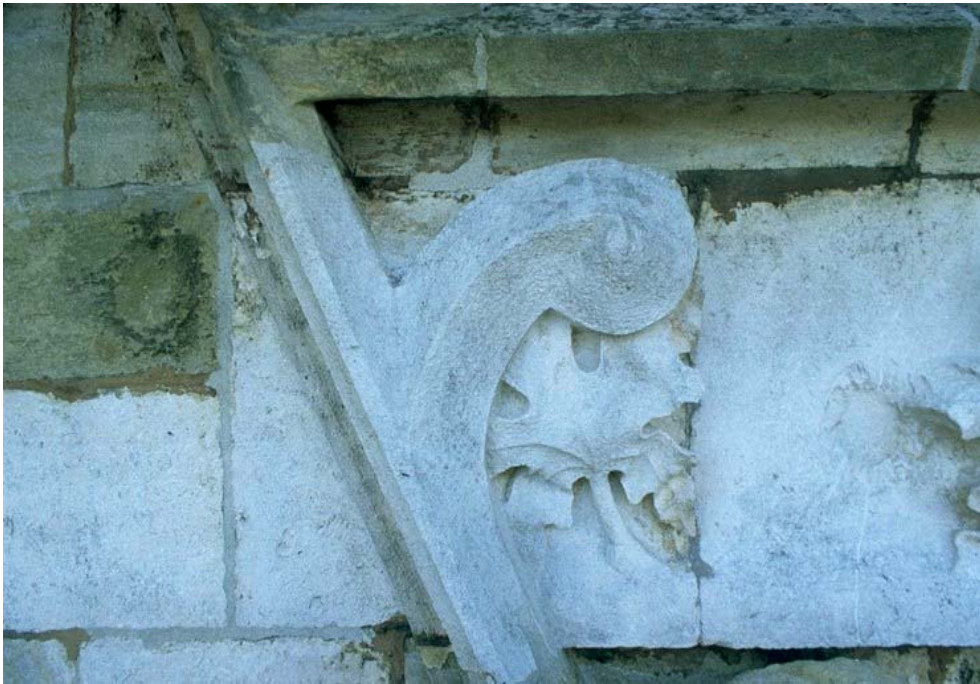
**Abb. 235**

Langhaus, Nordfassade: der westliche Wimpergblock im Fries des 2. Joches von Osten.

Der Wimpergblock ist mit einem kleinen Blatt verziert. Im Werkstein rechts im Bild ist ein Steinfeldchen erkennbar.

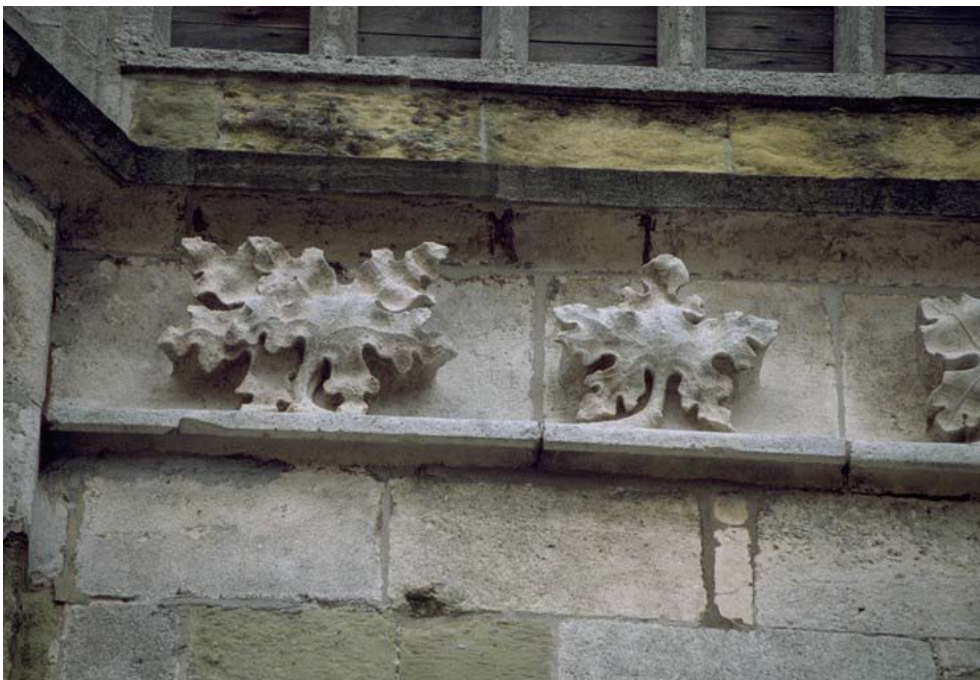
**Abb. 236**

Dachgalerie, Langhaus, Nordfassade: Detail des Frieses im 2. Joch von Osten, östlich.

In einem breiteren Block wurden zwei überlappende Blätter gemeißelt. Diese Gestaltung kommt noch einmal vor, und zwar im 2. Joch von Osten der Südfassade des Langhauses.

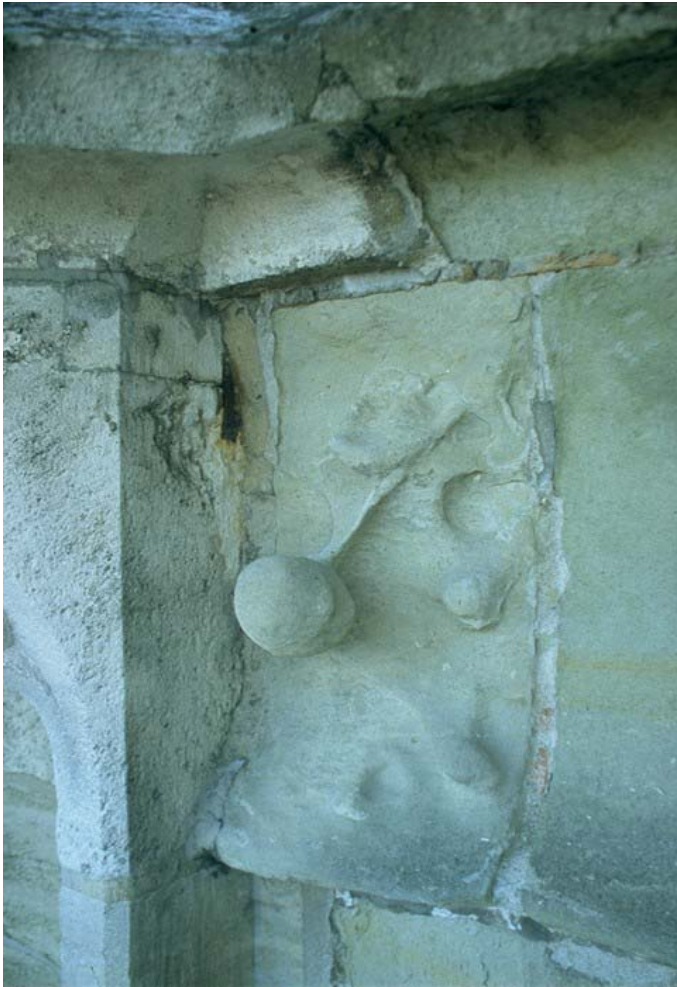
**Abb. 237**

Langhaus, Nordfassade: der östliche Ansatz des Frieses im 3. Joch von Osten.

Die Baufuge ist anhand des Wechsels im Steinmaterial eindeutig erkennbar. Der spätere Fries des 3. Joches von Osten stoßt an den Unterbau der Fiale an. Gegenüber dem Wasserschlaggesims der früheren Phase weist das Oberlager des Frieses einen kleinen Rücksprung auf.

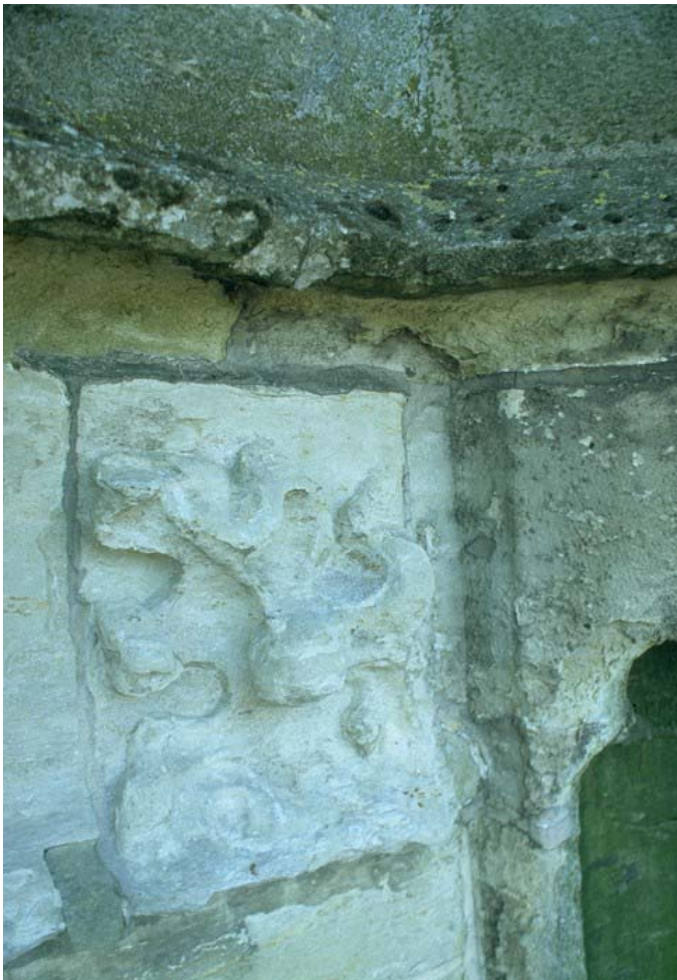
**Abb. 238**

Langhaus, Nordfassade: der westliche Ansatz des Frieses im 3. Joch von Osten.

Der obere Werkstein des Fallschachtes weist seitlich Anschlüsse auf, welche eine schmale senkrechte Ebene ausbilden. Das Tropfprofil des Frieses wurde beim Versatz mit Steinstückchen ergänzt.

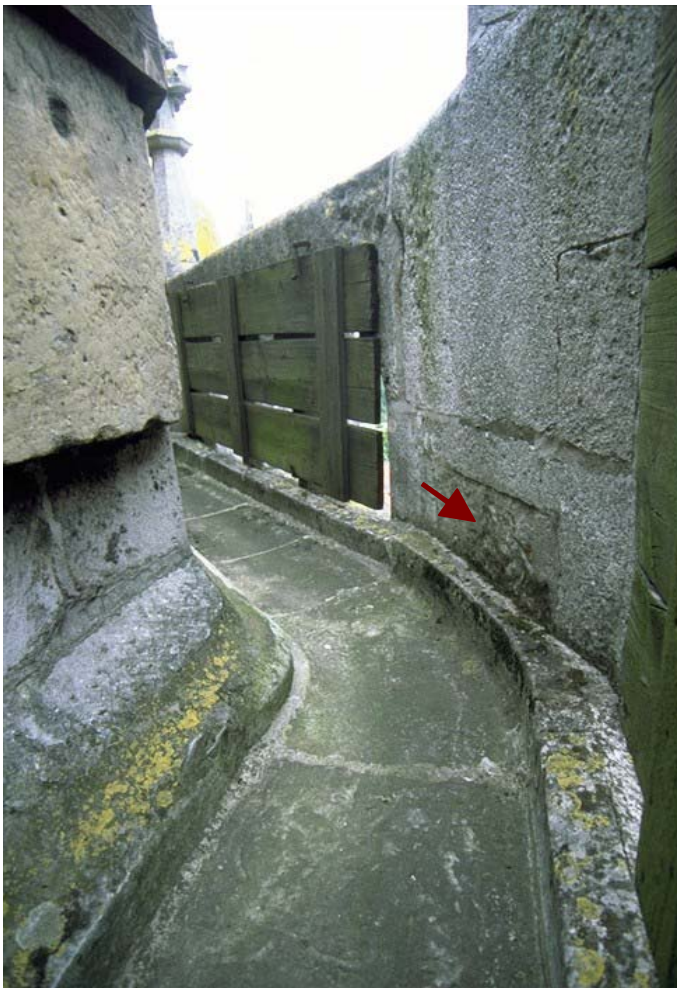
**Abb. 239**

Dachgalerie, Hauptchorpolygon:  
Übergang Ost-Nordost-Seite.

Bei der Restaurierung Denzingers wurde das mittelalterliche Wasserableitungssystem des Chores teilweise aufgegeben. Dabei wurden zwei der vier ursprünglichen Ablässe an vertikale Blechrohre angeschlossen. Zusätzlich wurde das Gefälle geändert, indem flache Grünsandsteinplatten in die ursprünglichen Rinnenplatten eingesetzt wurden.

Der Pfeil zeigt auf einen der aufgegebenen Abläufe.

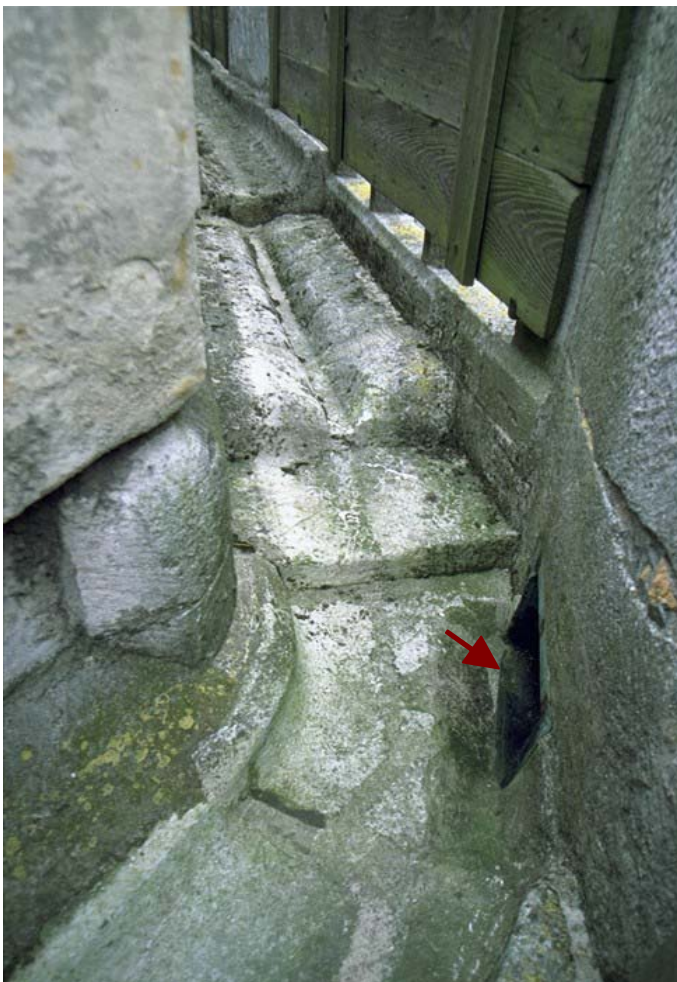
**Abb. 240**

Dachgalerie, Hauptchorpolygon:  
Übergang Nordost/Nordseite.

Dieser mittelalterliche Ablauf (Pfeil) ist immer noch in Funktion. An dieser Stelle ist der bauzeitliche Plattenbelag zum Teil noch zu sehen.

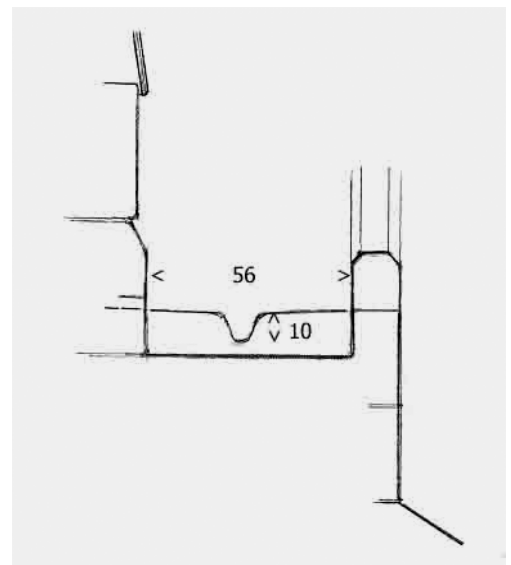
Der mittelalterliche Plattenbelag,  
Aufmaßskizze im Maßstab 1:25.

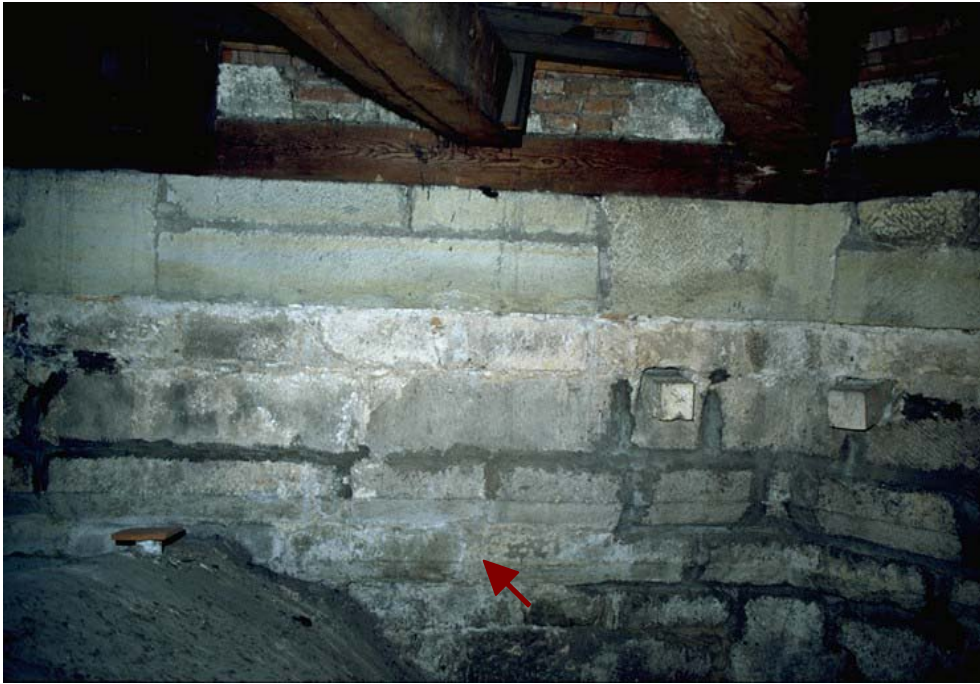
Abb. 241

Hauptchorpolygon, Sargmauer: südlicher Teil der Ostseite.

Die untere der konsolartig vorspringenden Steinlagen (Pfeil) entspricht den Platten mit Wasserschlaggesims. Diese Steinlage wird vom Gewölbescheitel überschritten.

In der Ecke zur Südostseite des Polygons ist keine zusätzliche Verstärkung des Mauerwerks vorgesehen.

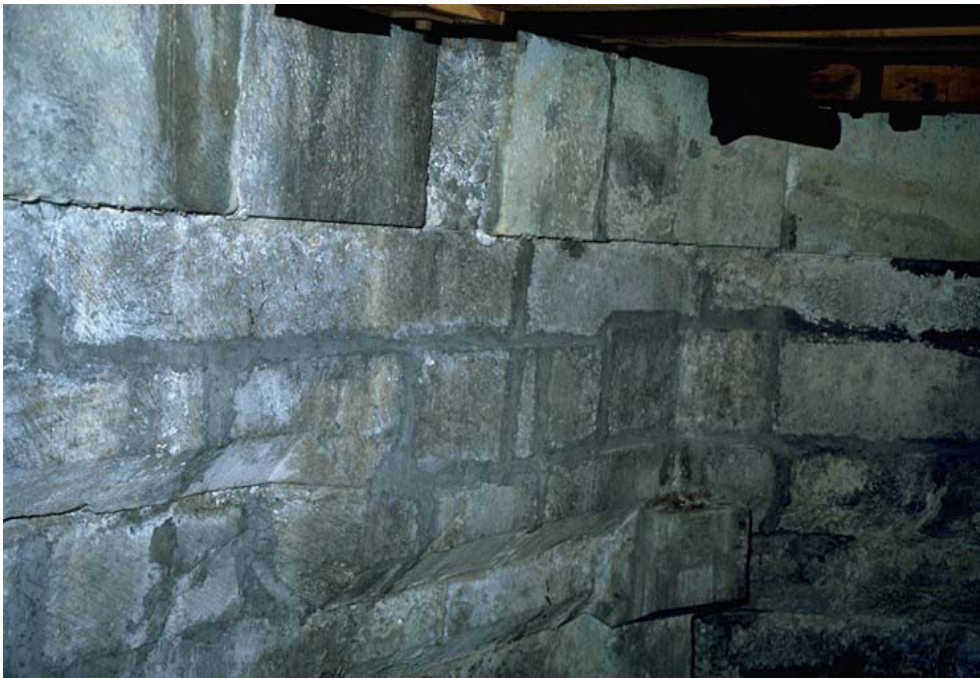
Abb. 242

Hauptchorpolygon, Sargmauer: der östliche Teil der Nordseite.

Die konsolartig vorspringenden Steinlagen weisen einen Höhenversprung auf. Ohne diesen Versprung hätte diese Steinlage in den höheren Schildbogen des Maßwerkfensters der langen Polygonseite überschritten.

In der Ecke zur Nordostseite ist das Mauerwerk mit einem Pfeiler verstärkt.

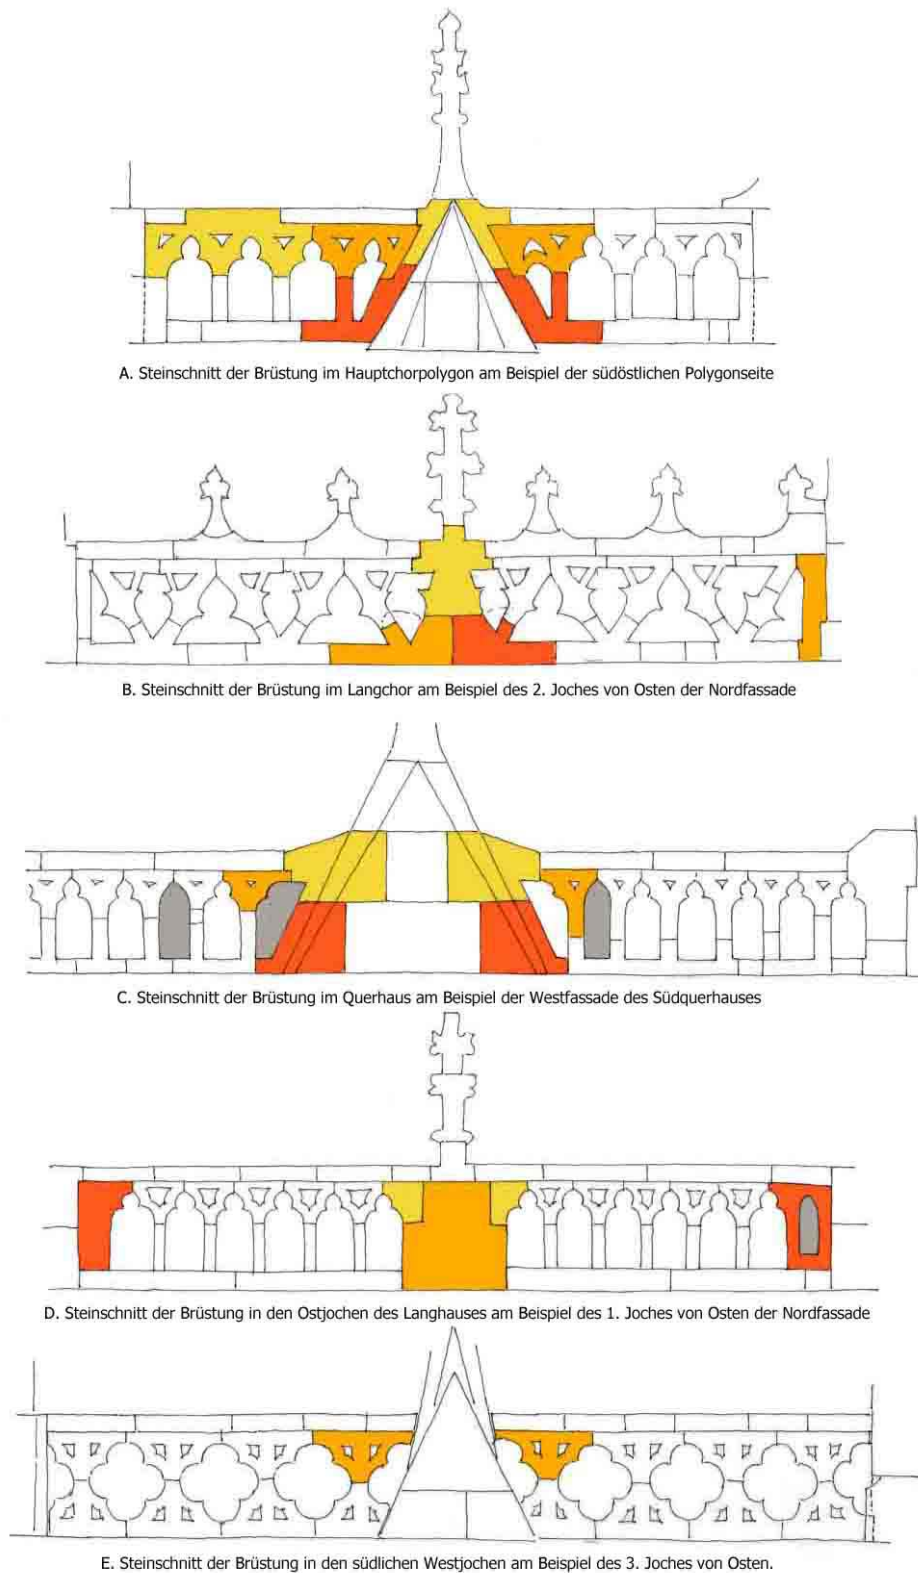
**Abb. 243** Dachgalerie, schematische Kartierung des Steinschnittes der Maßwerkbrüstung.

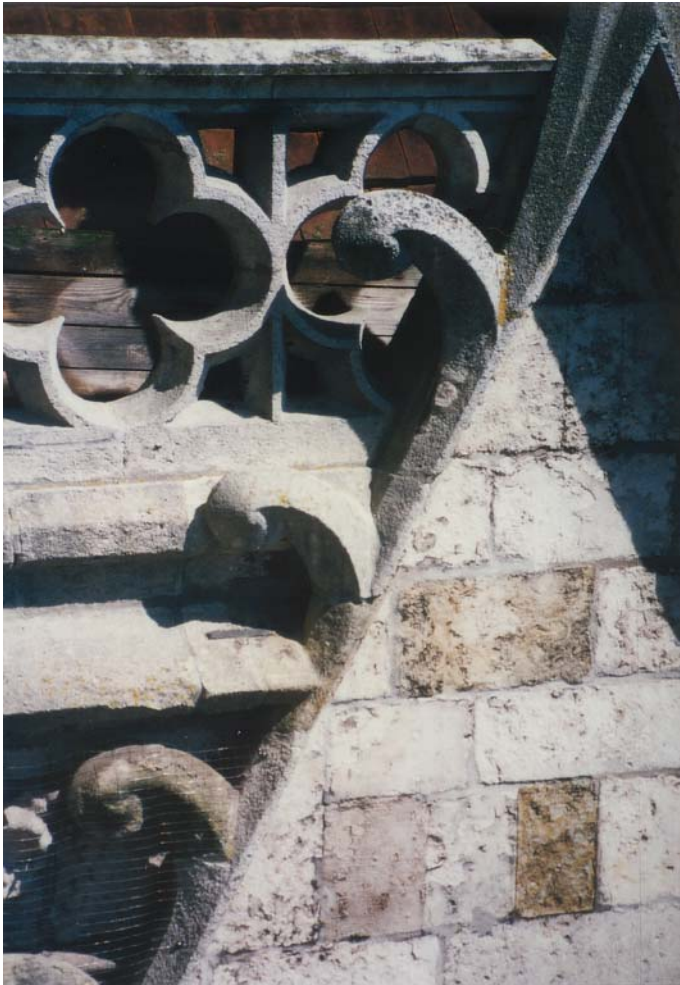
**Abb. 244**

Langhaus, Südseite: 4. Joch von Osten, westlicher Teil des Wimpergs.

Den Platten mit dem Wasserschlaggesims und den Laufgangplatten entsprechen zwei niedrige Steinlagen im Bereich des Wimpergs. Die Krabben in Höhe der Laufgangplatten sowie im Bereich der Brüstung sind als Vierung eingesetzt.

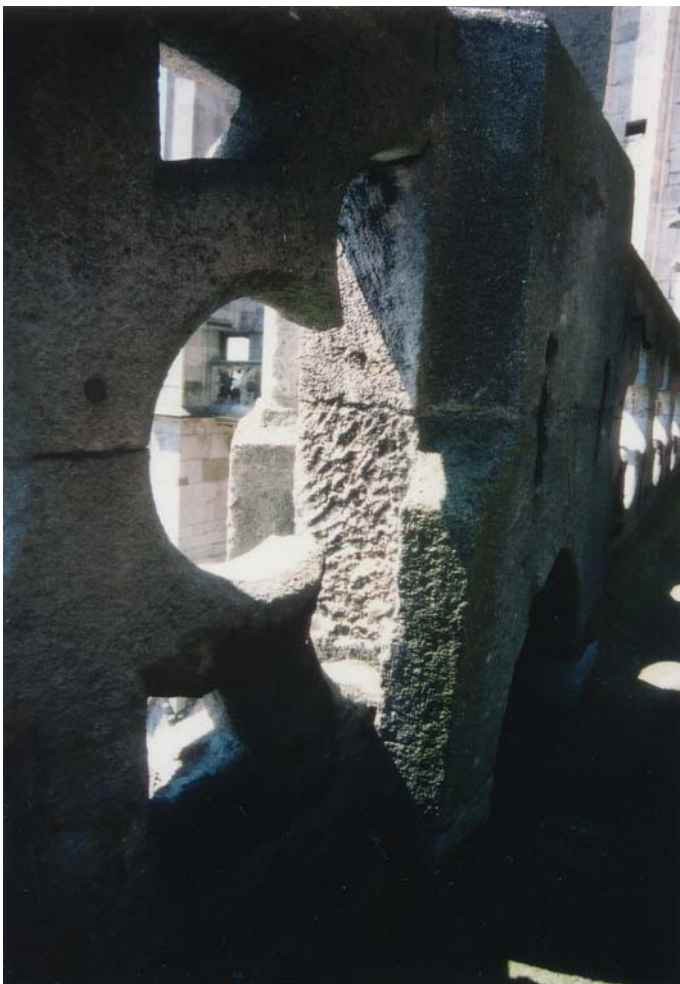
**Abb. 245**

Langhaus, Südseite, 4.-3. Joch v. Osten: Fialenansatz von Osten.

Für den Ansatz der Brüstung ist der Wimperg abgearbeitet worden.

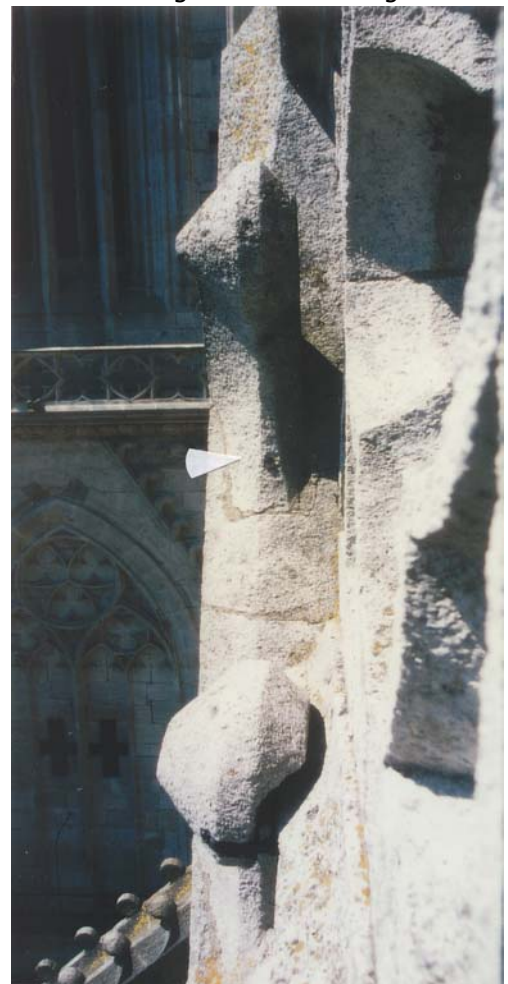
**Abb. 246**

Langhaus, Südseite, 3. Joch von Osten: der Wimperg von Osten her seitlich gesehen.

Beide Krabben sind als Vierung eingesetzt. In der unteren Krabbe ist eine Klammer zu sehen, in der oberen ist die Öffnung eines Bleigußkanals

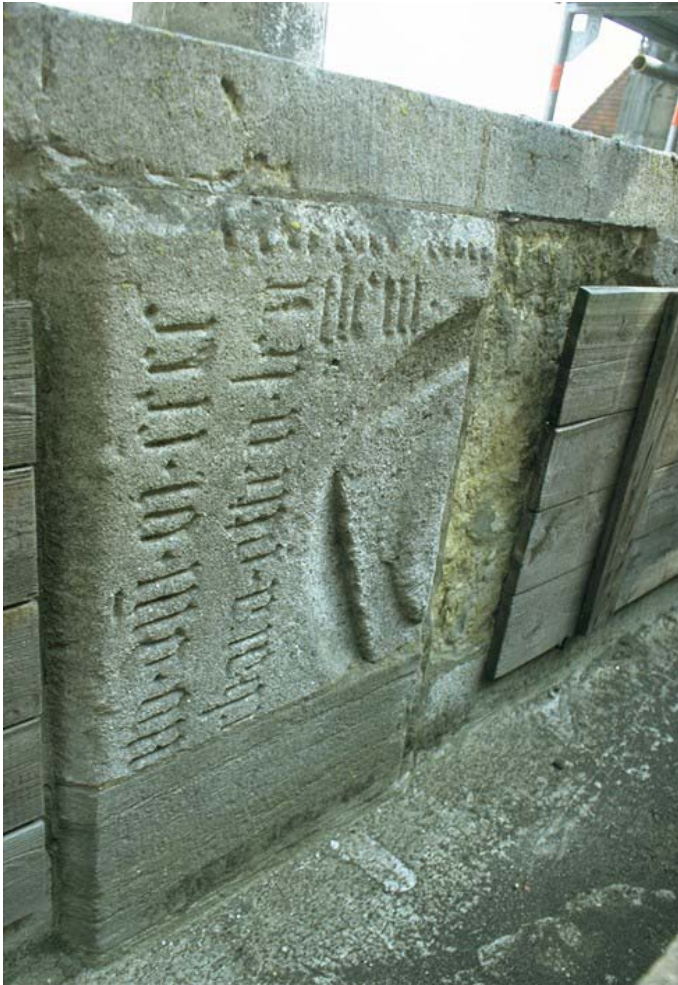
**Abb. 247**

Langhaus, Nordfassade: 3. Joch von Osten, Rückseite.

Der Wimpergblock ist vermutlich bei den Restaurierungen des 17. Jh. erst ausgeführt worden. Als Steinmaterial wurde eine mittelalterliche Grabplatte verwendet.

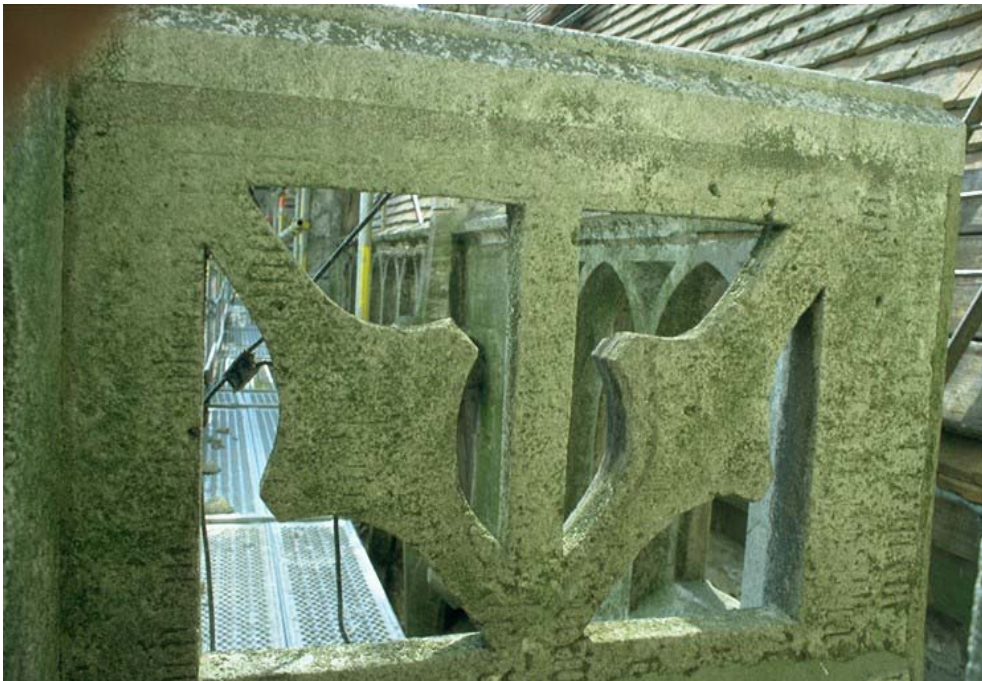
**Abb. 248**

Nordturm, Ostfassade: Anschluß der Brüstung an die Nordfassade des Langhauses.

Diese im 17. Jahrhundert eingesetzte Brüstung ist ebenfalls aus einer mittelalterlichen Grabplatte gearbeitet worden.

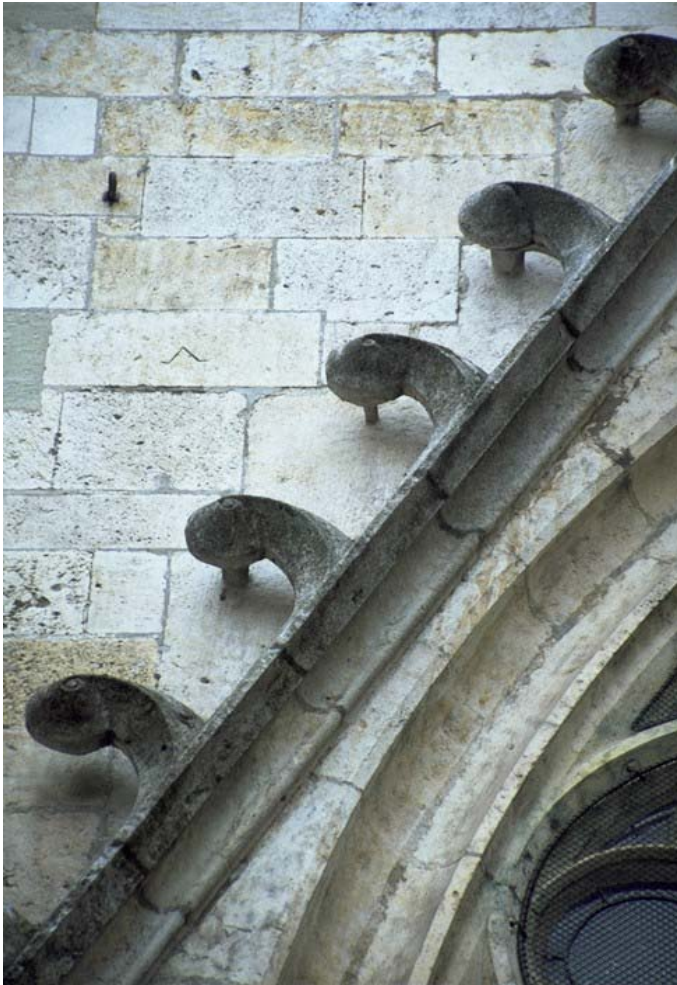
**Abb. 249**

Südquerhaus, Ostfassade:  
südlicher Wimpergschenkel,  
Ausschnitt.

Die Krabben des Wimpergs sind mit dem Spiegel des Blockes mittels zylindrischer Stäbe verbunden. Die untere Krabbe springt vor der Außenkante des Blockes vor, so daß diese Verbindung entfällt.

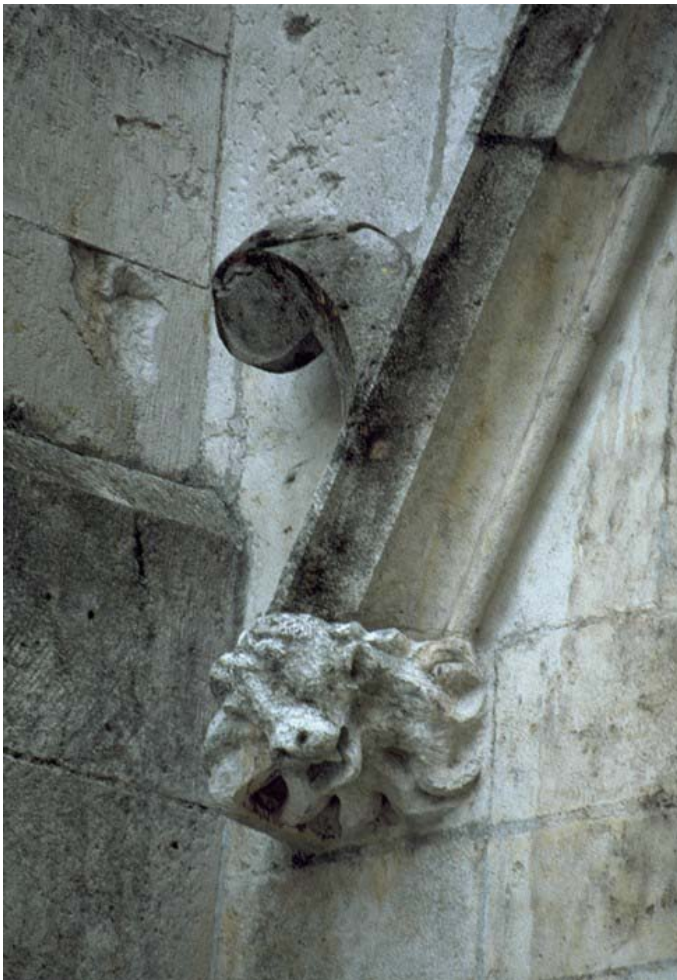
**Abb. 250**

Südquerhaus, Ostfassade: Ansatz  
des südlichen Wimpergschenkels,  
Detail.

Das Fabelwesen weist einen kurzen  
Ansatz für die Profilierung des Wimpergs  
auf.

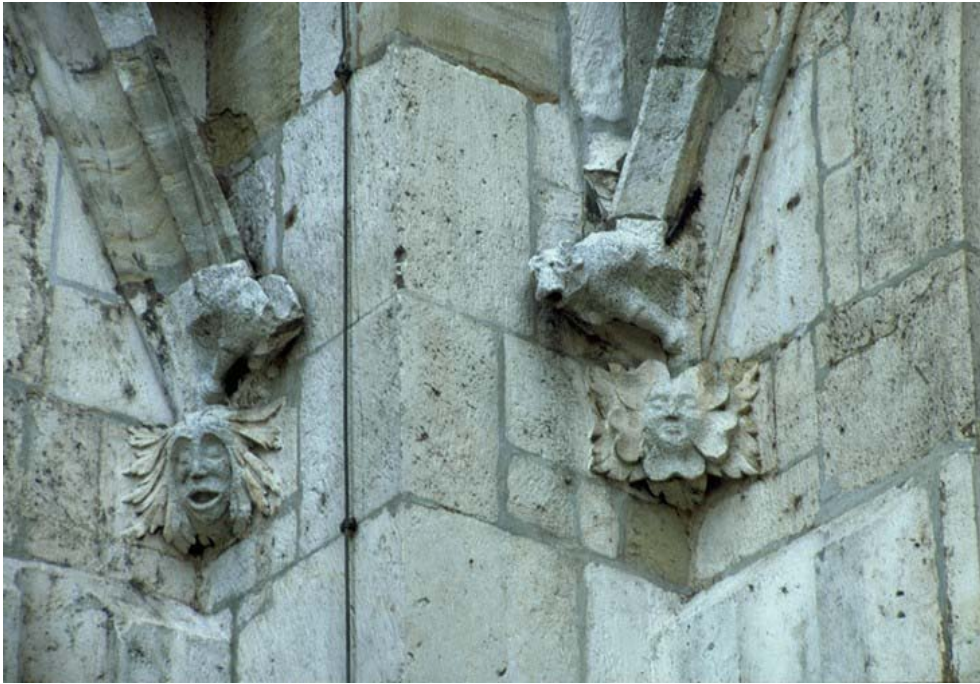
**Abb. 251**

Anschluß der Ostfassade des Südquerhauses (links) an die Südfassade des Hauptchores.

Auf den Blattmasken sind kleine Wasserspeier eingesetzt. Diese letzten sind nachträglich, beim Versatz, in den Ansatz des Wimpergs eingefügt worden.

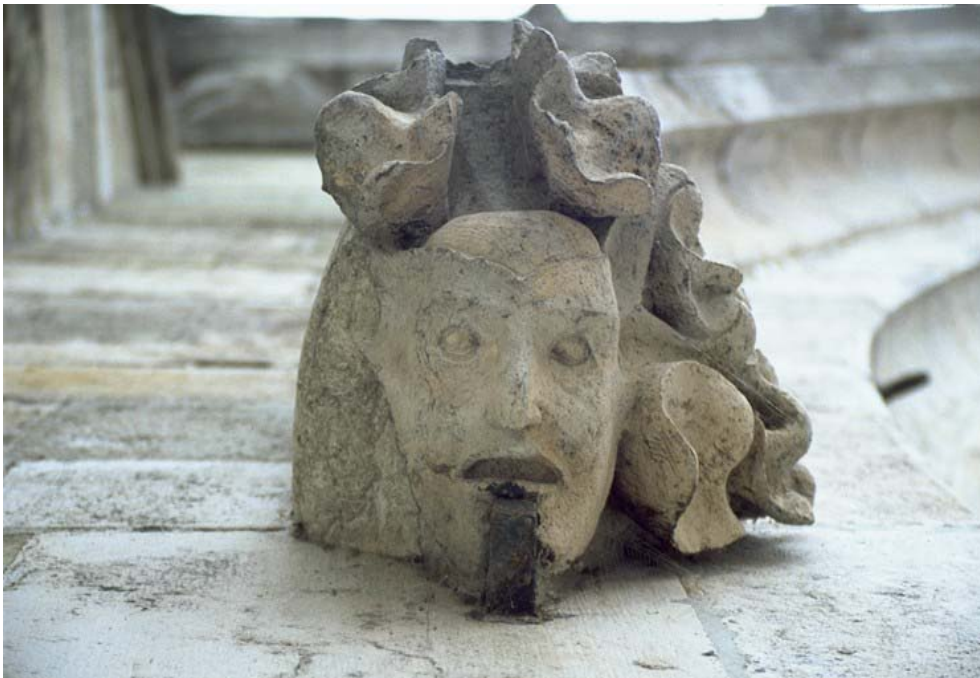
**Abb. 252**

Südquerhaus, Südfassade: Ansatz des westlichen Wimpergschenkels.

Die Blattmaske ist der Wand vorgesetzt und wird mit Klammern gehalten.

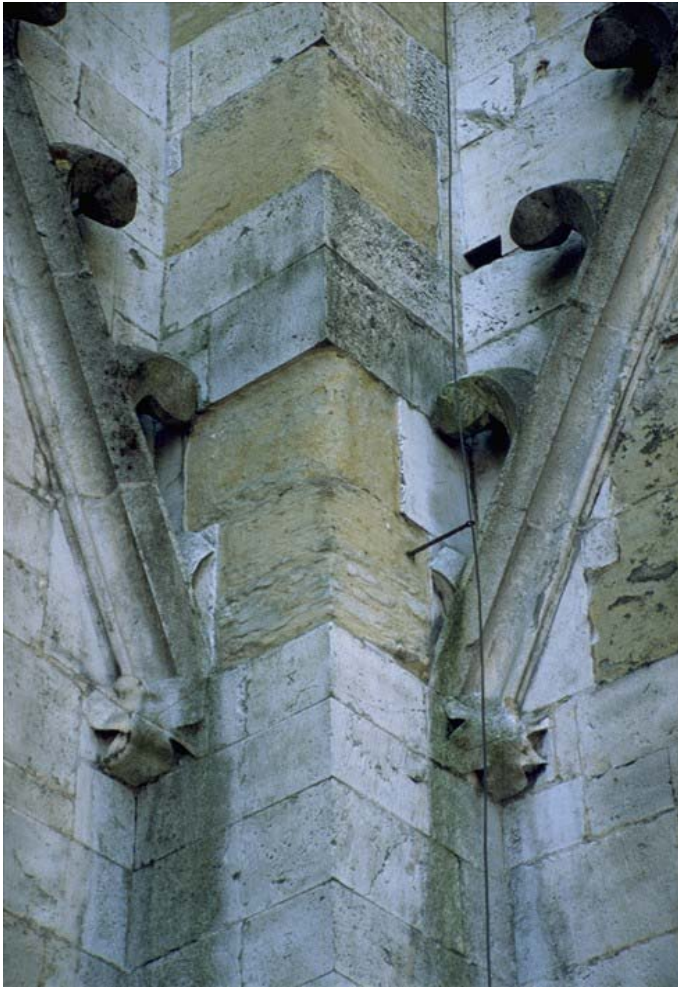
**Abb. 253**

Anschluß der Nordfassade des Hauptchores an die Ostfassade des Nordquerhauses.

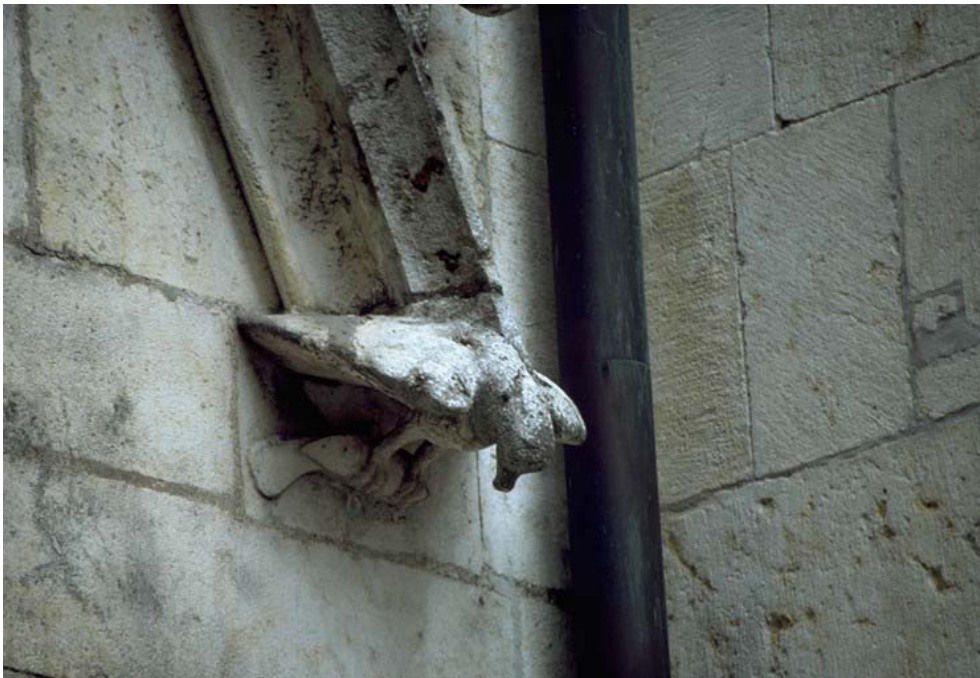
**Abb. 254**

Nordquerhaus, Ostfassade: nördlicher Ansatz des Wimpergs.

Der Greif weist einen Anschluß für die Profilierung des Wimpergschenkels auf.

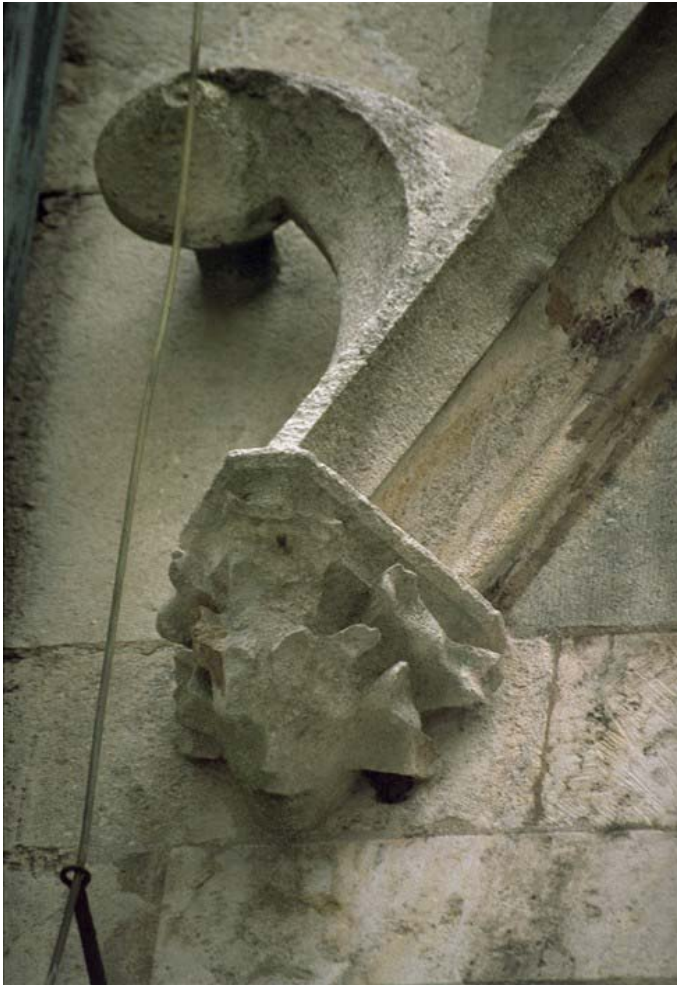
**Abb. 255**

Nordquerhaus, Westfassade:  
nördlicher Ansatz des Wimpergs.  
Der Wimpergschenkel beginnt auf der  
Konsolplatte der Blattmaske.

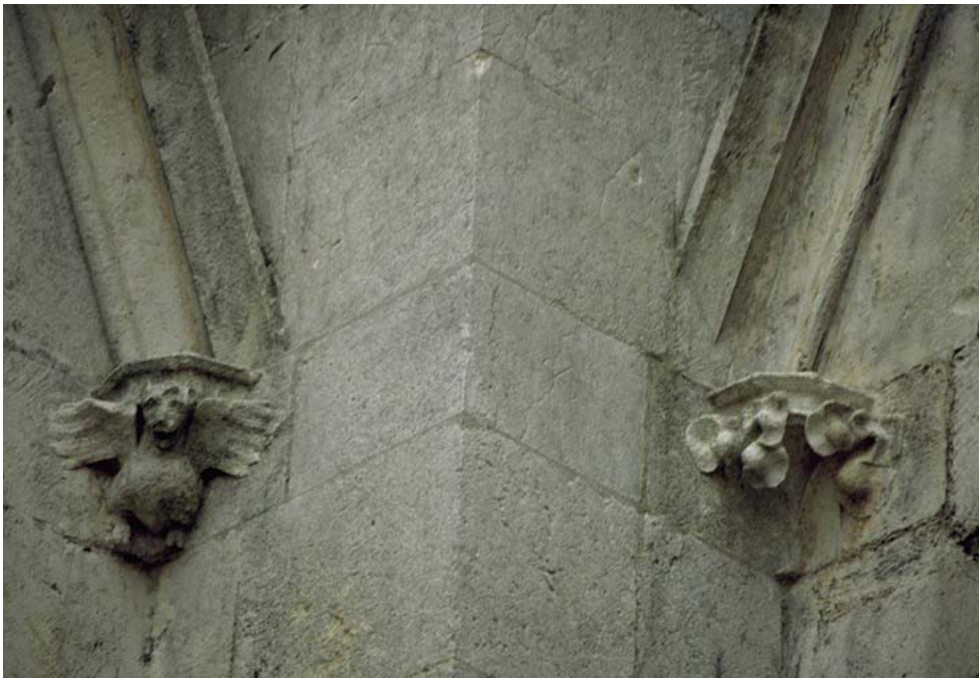
**Abb. 256**

Anschluß der Westfassade des Nordquerhauses an die Nordfassade des Langhauses.

Die Konsolplatte mit der für Blattmasken charakteristischen Blattornamentik (rechts) ist dekorativ eingesetzt: Die Profilierung des Wimpergschenkels wächst aus der Wand heraus.

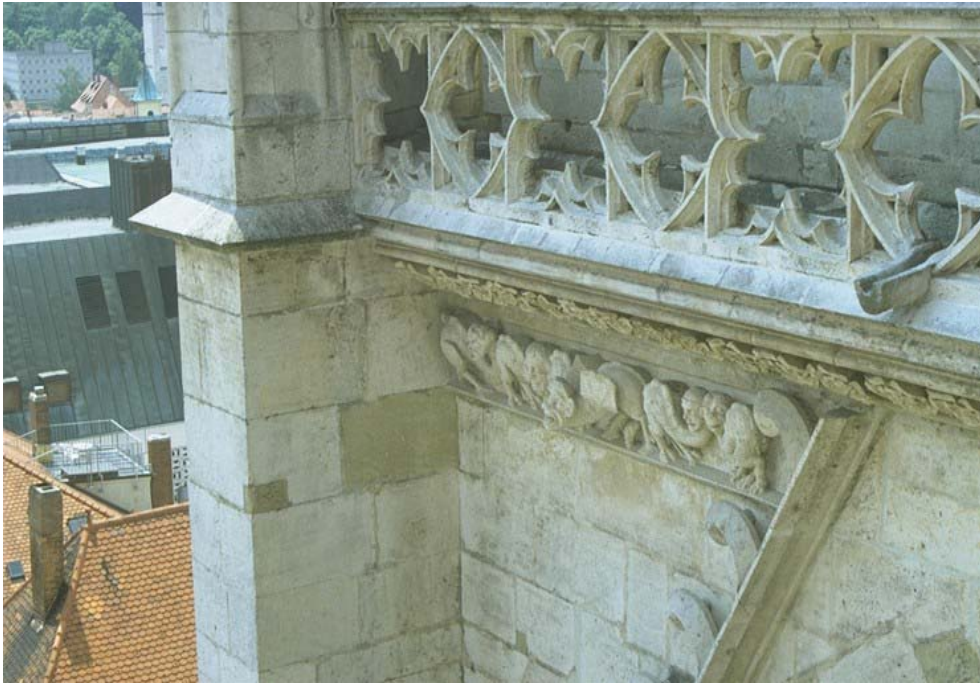
**Abb. 257**

Südturm, Ostfassade: südlicher Teil der Dachgalerie.

Der untere Fries des Südturmes trägt Fabelwesen und menschenähnliche Gestalten. In der Mitte ist eine weit über den Fries auskragende Figur zu sehen. Unter dem zweiten, vorspringenden Fries, der mit Rosetten verziert ist, wird der Wimperg des Blendfensters aufgegeben.

Hinter der Maßwerkbrüstung ist die Stirn der Laufgangplatten mit der Rinne erkennbar: hier handelt es sich um den mittelalterlichen Aufbau der Dachgalerie.

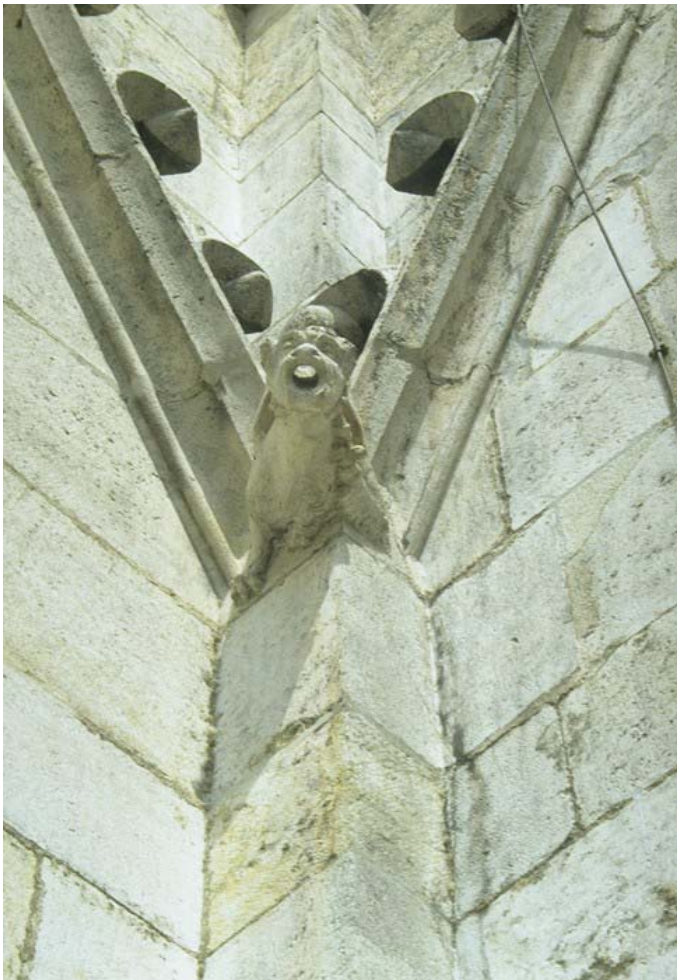
**Abb. 258**

Ansatz des Wimpergs am Anschluß der Ostfassade des Südturmes (links) an die Südfassade des Langhauses.

Der Werkstein mit dem kleinen Wasserspeier bildet gleichzeitig den Ansatz für beide der anschließenden Wimpergschenkel. Die erste Krabbe des rechten Wimpergs ist im Verband zum Eckblock gearbeitet.

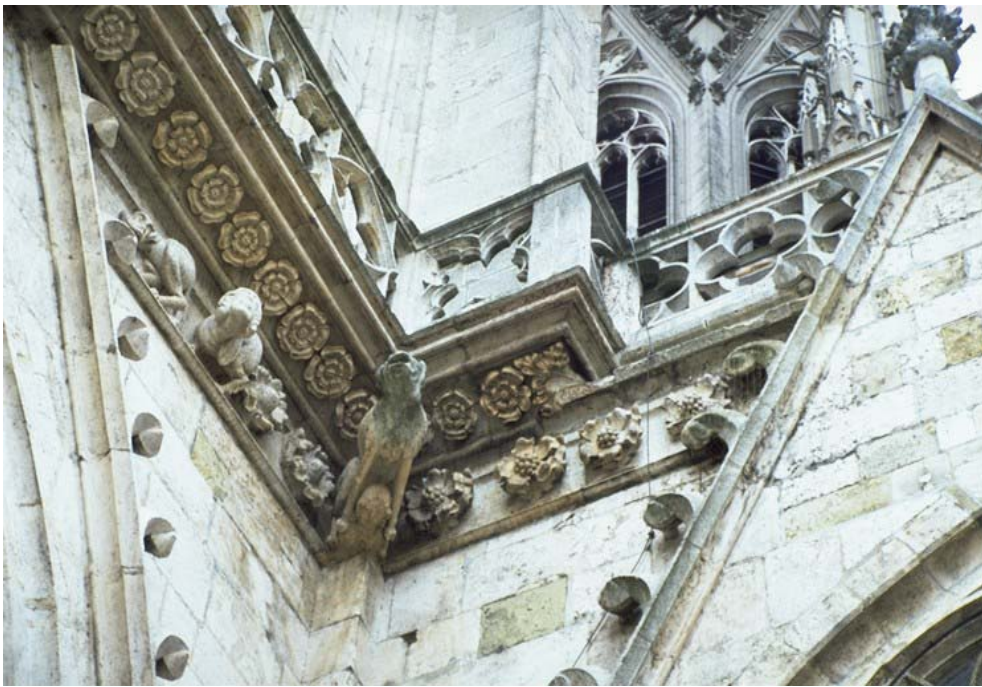
Abb. 259

Der „blinde“ Wasserspeier am Anschluß der Ostfassade des Südturmes (links) an die Südfassade des Langhauses.

Die Büste, an die sich der Wasserspeier stützt, zeigt einen Ansatz für das Birnstabprofil des Frieses (Pfeil).

Südlich des Wasserspeier wird der Rosenfries des Langhauses mit zwei Rosen fortgesetzt. Links davon ist eine weit über den Fries auskragende Figur zu sehen.

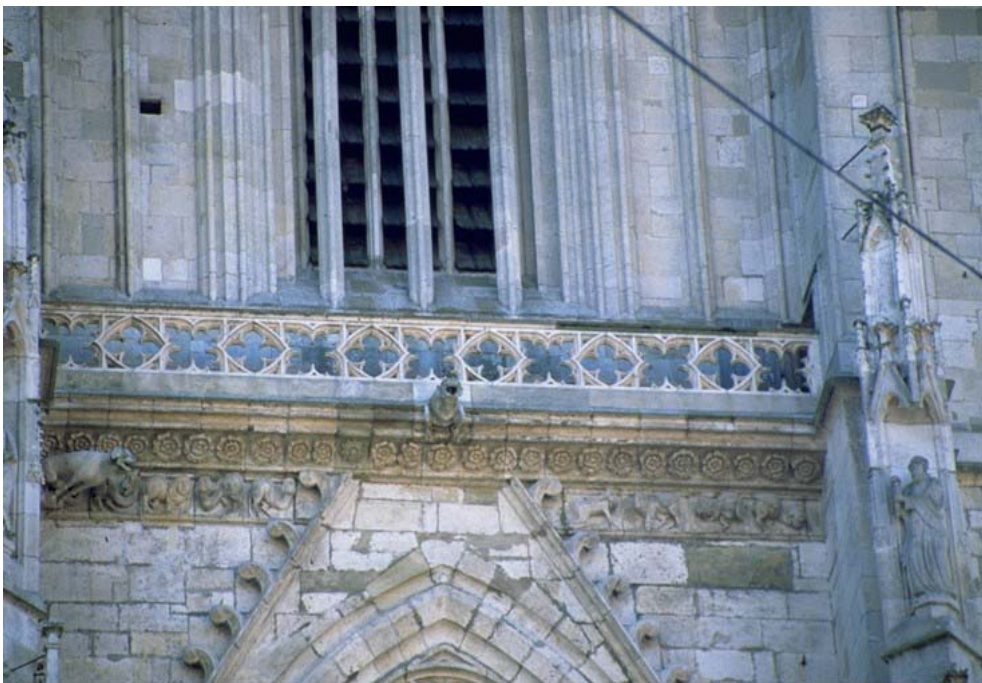
Abb. 260

Die Dachgalerie an der Westfassade des Südturmes.

Der untere Fries ist mit den gleichen Figuren wie an der Ost- und an der Südfassade des Turmes gestaltet, er weist aber an der Westfassade einen höheren Steinschnitt auf. In diesem Bild ist außerdem die Zusammensetzung des Rosettenfrieses zu erkennen: Zumeist trägt ein Block eine vollständige und Teile einer zweiten Rosette.

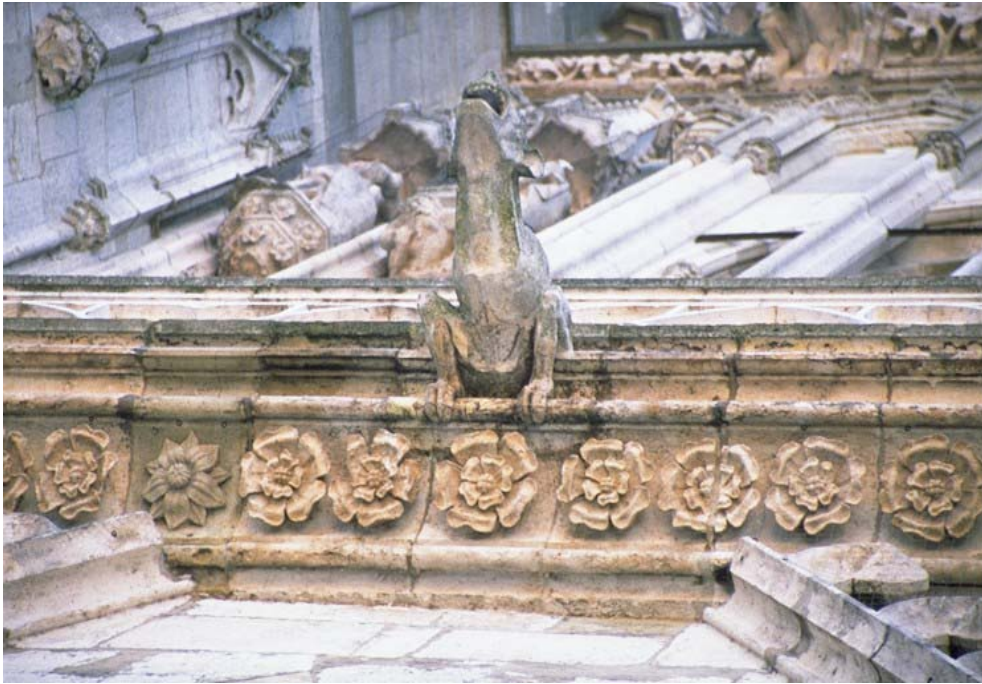
Abb. 261

Südturm, Westfassade: Detail des Rosettenfrieses.

Mittig in der Süd- und in der Westfassade des Südturmes ist in Höhe des Rosettenfrieses je ein Wasserspeier an die Rinne der Dachgalerie angeschlossen. Diese beiden Wasserspeier wurden allerdings erst im 19. Jahrhundert eingesetzt. Vermutlich ist auch die in Grünsandstein gearbeitete Rosette, links vom Wasserspeier, eine Auswechslung aus dieser Zeit.
