# Die Erschließung des Regensburger Domes

durch horizontale Laufgänge  
und vertikale Treppenanlagen

Dissertation

## **Bildband 1**

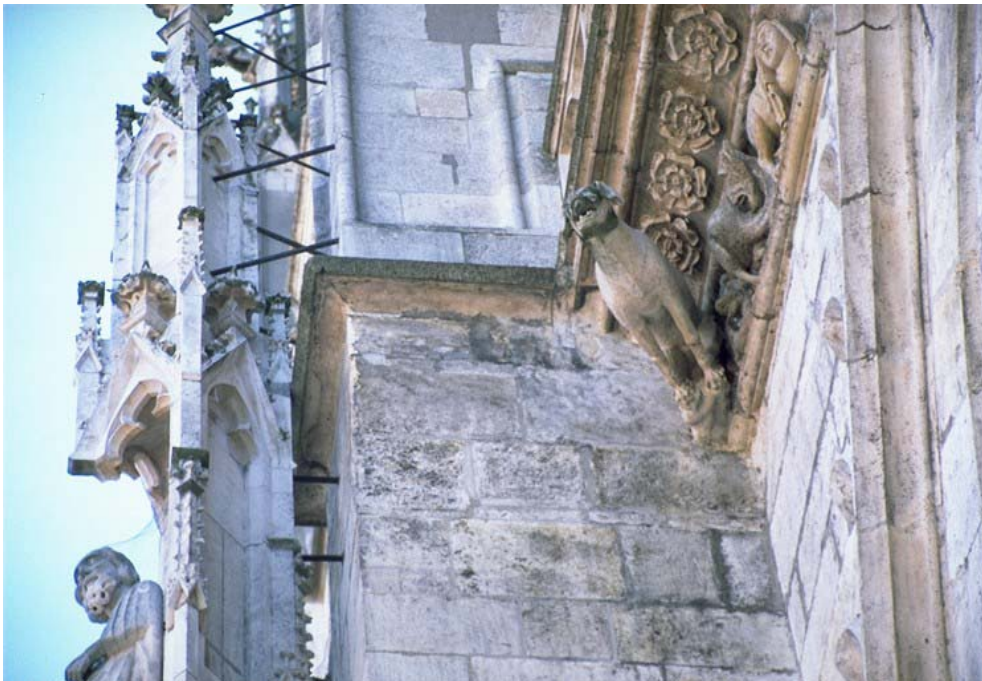
Abb. 262

Südturm, Westfassade: Anschluß der Dachgalerie an den nördlichen Strebepfeiler.

In diese Ecke ist ein zweiter „blinder“ Wasserspeier eingesetzt. Der Wasserspeier weist einen Ansatz für die Profilierung des anschließenden Frieses auf, er ist also für eine diagonale Position gearbeitet. Beim Einsetzen des Wasserspeiers mußte allerdings die äußere Friesfigur zum Teil abgeschlagen werden.

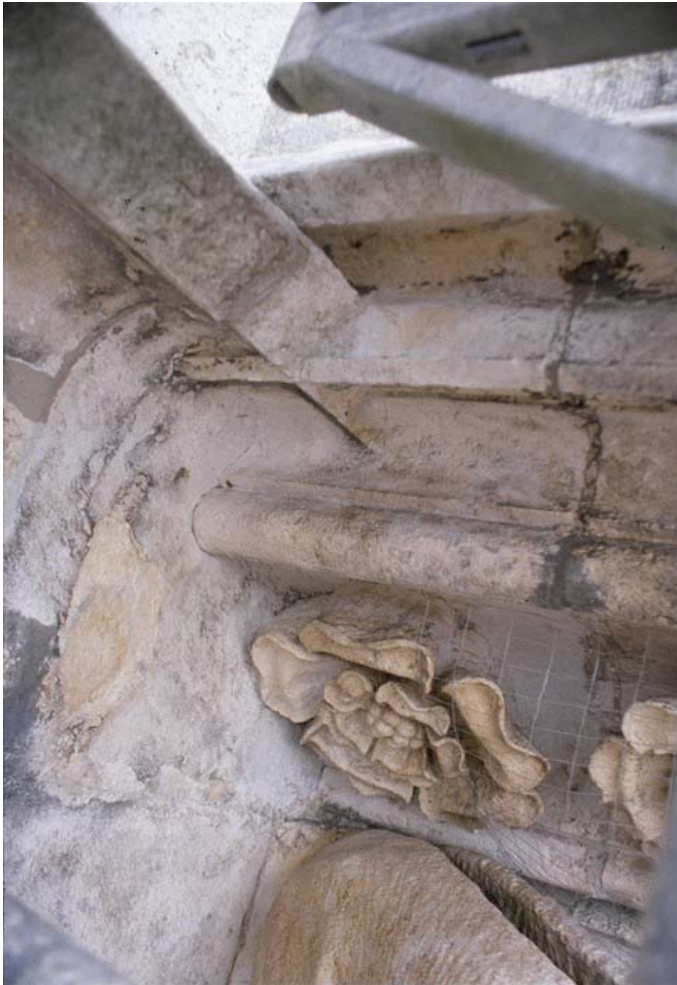
**Abb. 263**

Südturm, Westfassade: Detail des Rosettenfrieses am nördlichen Strebepfeiler.

Im Rosettenfries ist kein Ablauf ausgebildet. Der Wasserspeier hatte also auch im Mittelalter — möglicherweise nach einer Planänderung — keine Wasserableitungsfunktion gehabt.

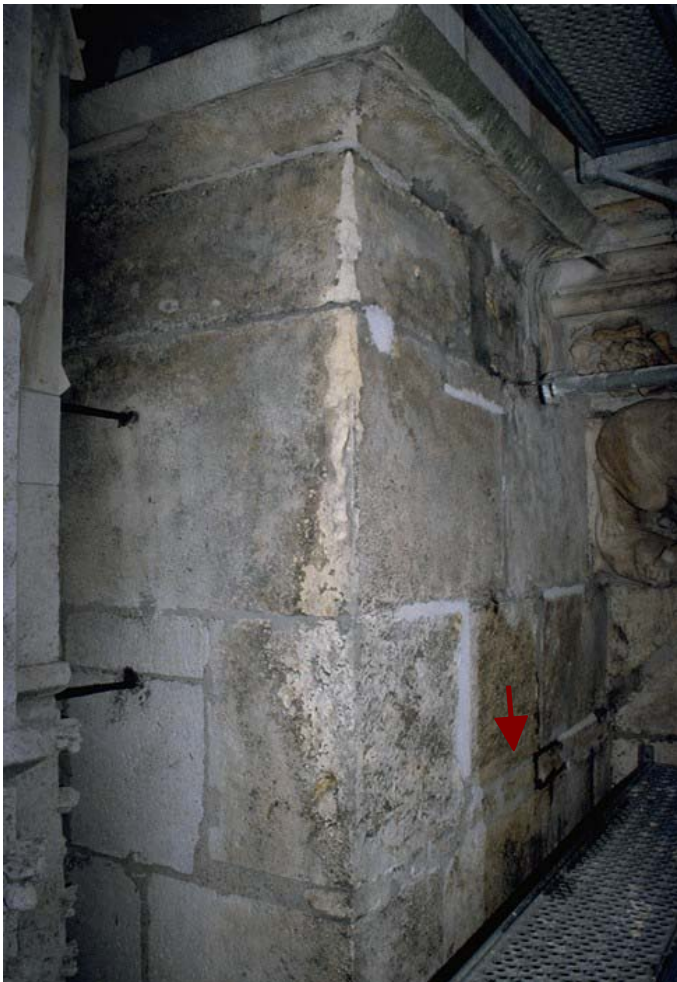
**Abb. 264**

Der nördliche Strebepfeiler des Südturmes, Blick von Südwesten.

Der Pfeil zeigt auf einen Wechsel in der Oberflächenbearbeitung der dritten Steinlage unter dem Wasserschlaggesims: Der untere Streifen ist fein geschlagen, der obere Teil der Blöcke ist nachträglich abgearbeitet worden.

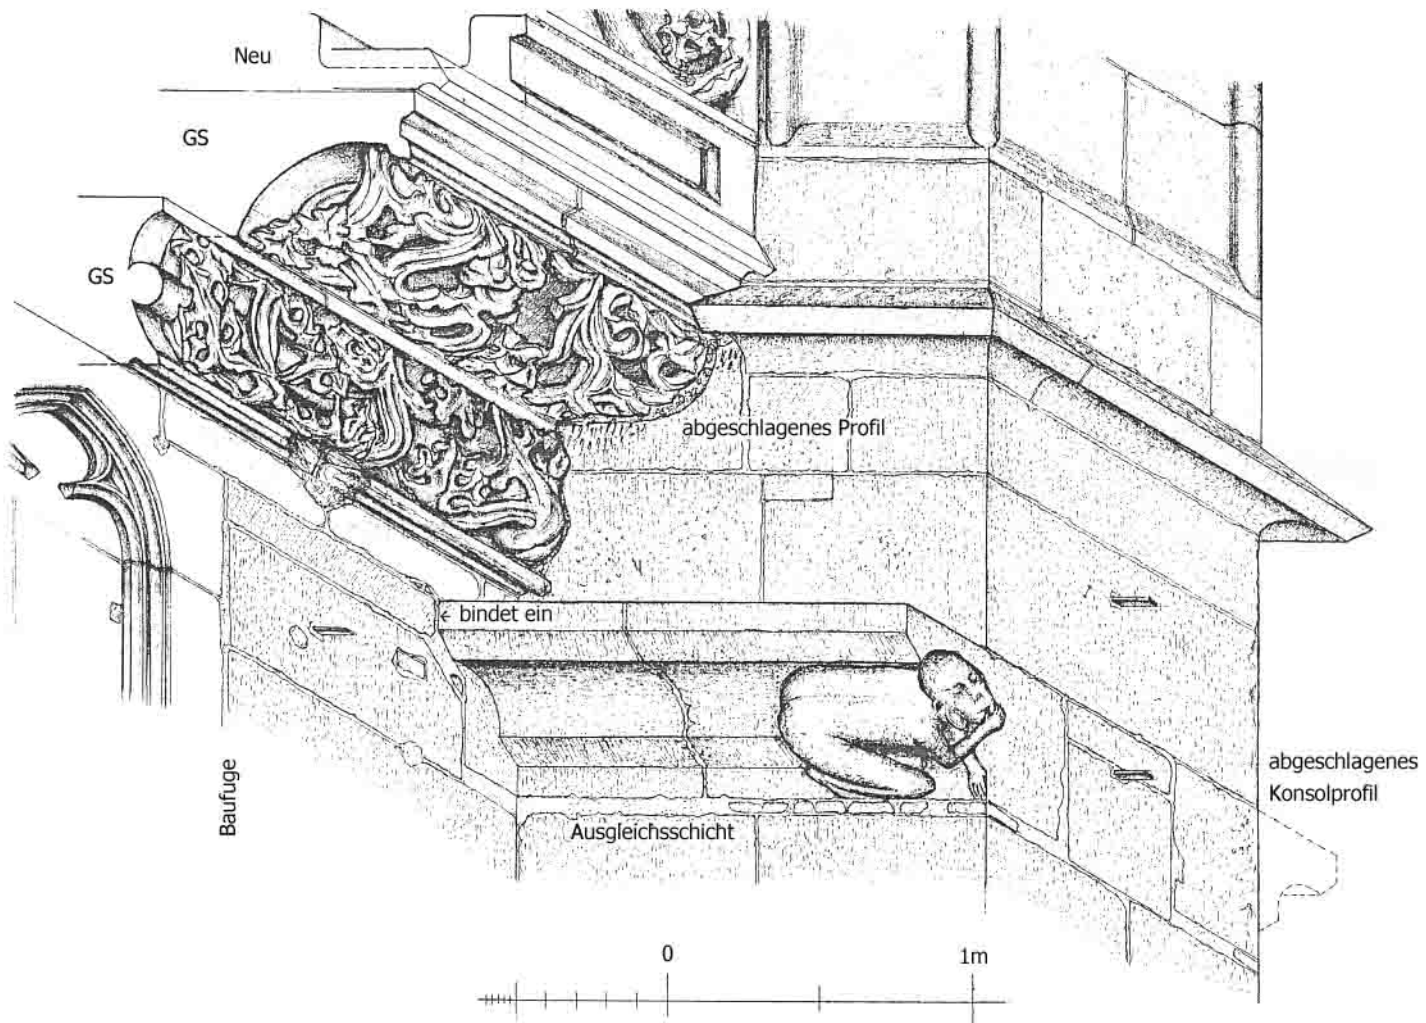
**Abb. 265** Der Ansatz der Dachgalerie der mittleren Westfassade am nördlichen Strebepfeiler des Südturmes (Isometrie im Maßstab 1:25).

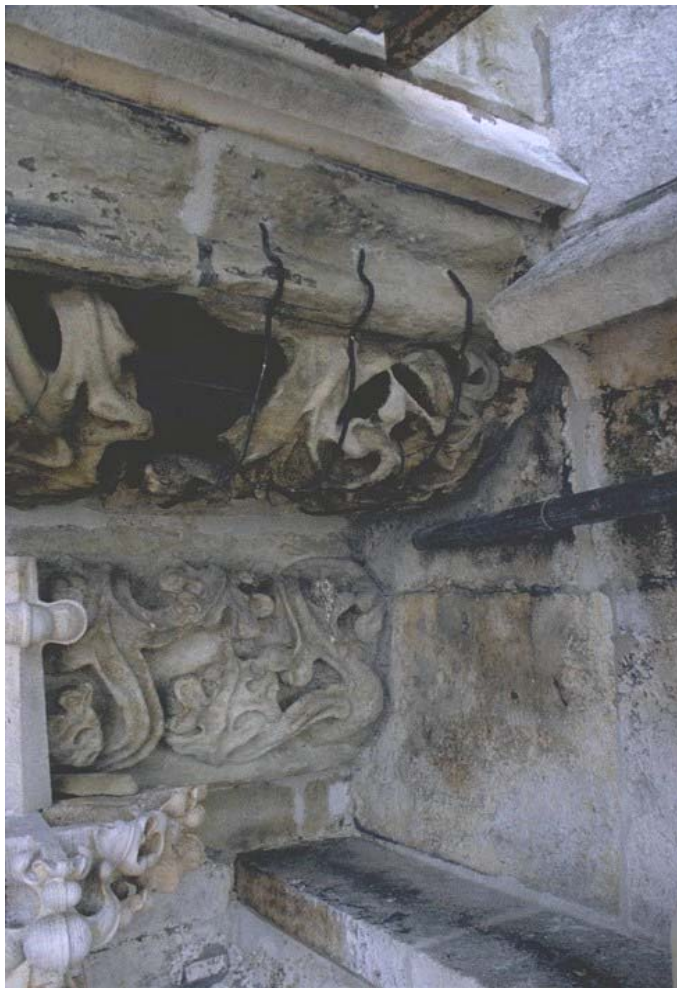
**Abb. 266**

Anschluß der Dachgalerie der mittleren Westfassade an den nördlichen Strebepfeiler des Südturmes, Detail.

Beide Frieze der mittleren Westfassade sind aus Grünsandstein gearbeitet. Eine ältere Profilierung in Höhe des oberen Frieses mußte abgeschlagen werden. Die ca. 6 cm breite Fuge zwischen diesem Fries und dem Strebepfeiler wurde mit Mörtel und Ziegelstückchen zugesetzt.

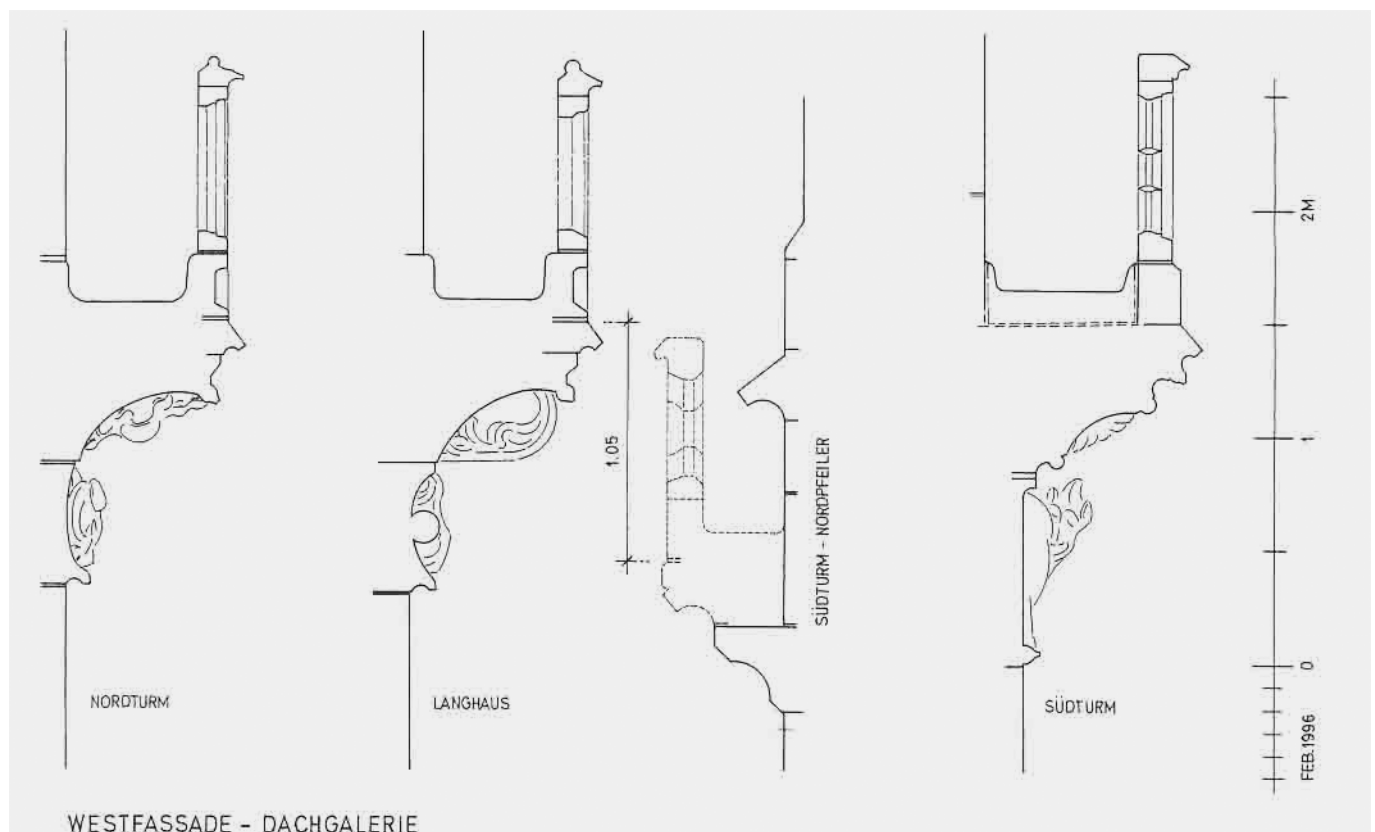
**Abb. 267**

Der Aufbau der Dachgalerie an der Westfassade des Domes, M. 1:33,3.

*Nach Aufmaß von Elke Neuwinger, umgezeichnet und ergänzt von der Verfasserin.*

Die vorkragende Steinlage am Nordpfeiler des Südturmes ist ein Hinweis dafür, daß die Dachgalerie nach einer früheren Planung um den Strebepfeiler herumgeführt werden sollte.

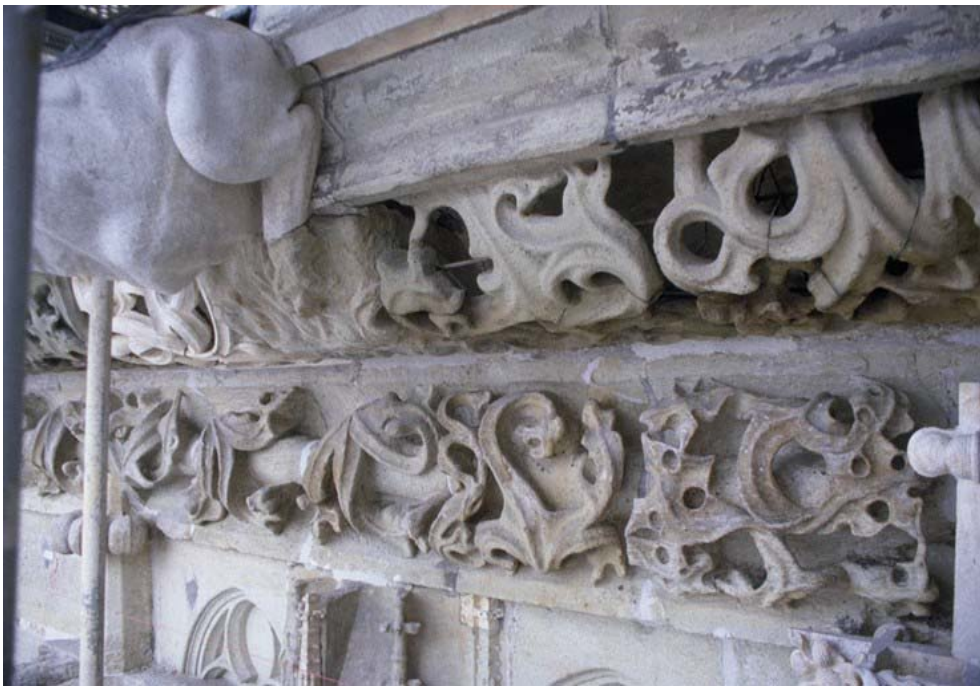
Abb. 268

Die Frieze der Dachgalerie an der mittleren Westfassade, Blick von Südwesten.

Der obere Fries weist ein „vorgehängtes“, in jedem Werkstein eigenständig ausgebildetes Laubwerk auf. Die Konsole für den Wasserspeier ist massiv gearbeitet. Der untere Fries zeigt auch eigenständige Laubformationen, die sich um einen Rundstab wickeln.

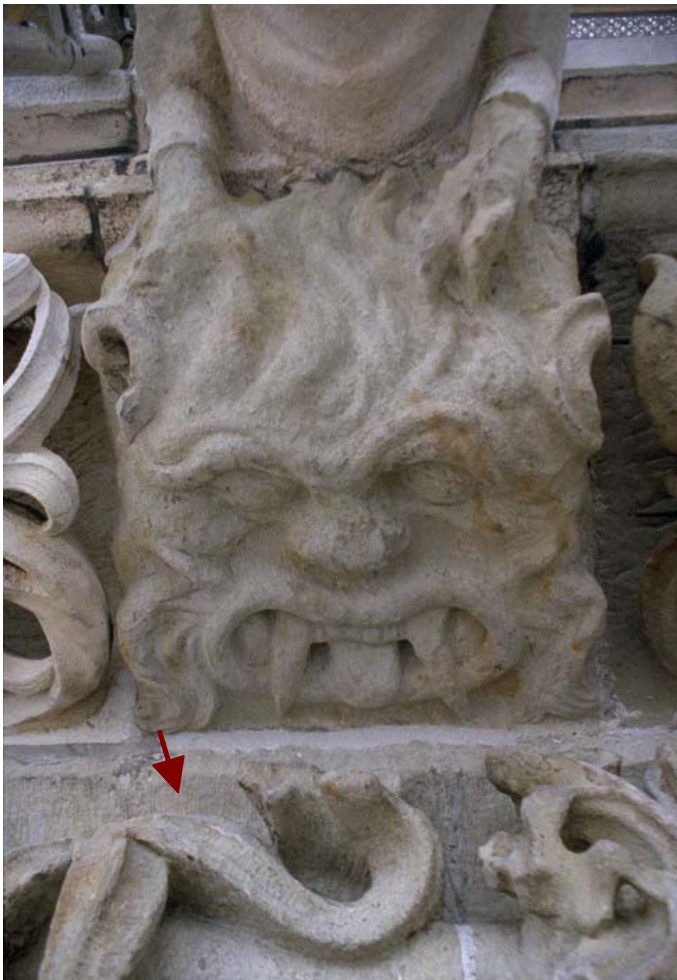
Abb. 269

Dachgalerie, mittlere Westfassade: Detail der Konsole des nördlichen Wasserspeiers.

Beide Wasserspeier der mittleren Westfassade wurden im 19. Jahrhundert erneuert, ihre Konsolen mit den Fußpartien der Wasserspeier gehören zum mittelalterlichen Bestand.

Diese Konsolen wie auch die beiden Frieze der Westfassade sind stark verwittert. In der geschützten Untersicht ist immer noch die ursprüngliche spätmittelalterliche Bearbeitung zu erkennen (Pfeil).

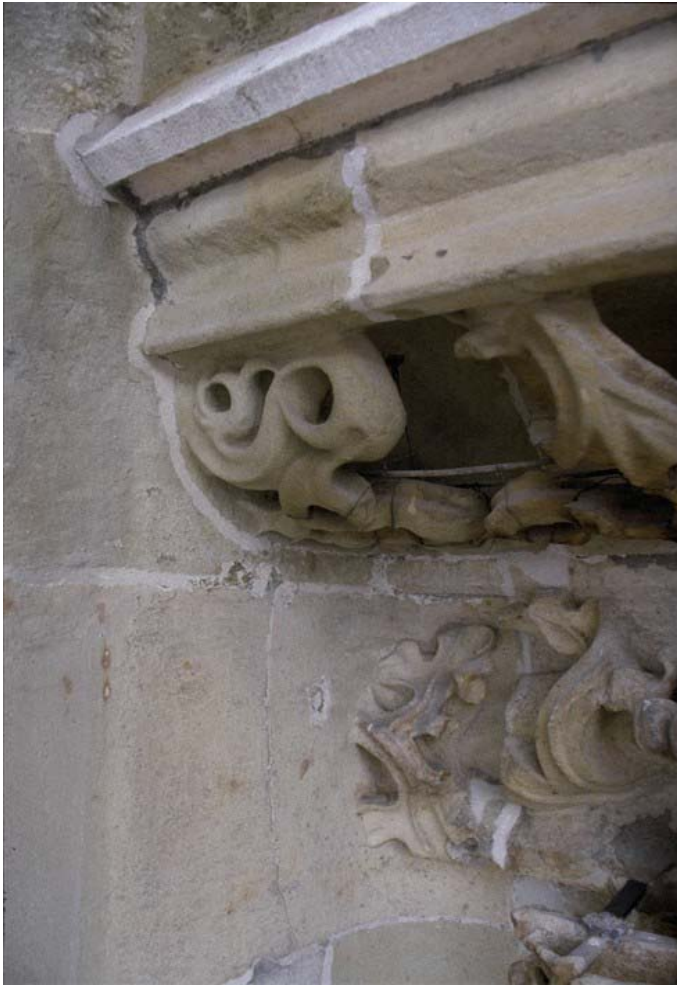
**Abb. 270**

Anschluß der Dachgalerie der mittleren Westfassade an den Strebepfeiler des Nordturmes.

Der obere Fries der Dachgalerie der mittleren Westfassade ist nachträglich in den Strebepfeiler des Nordturmes eingesetzt worden. Der nördliche Block des Frieses war für diese bestimmte Position vorbereitet.

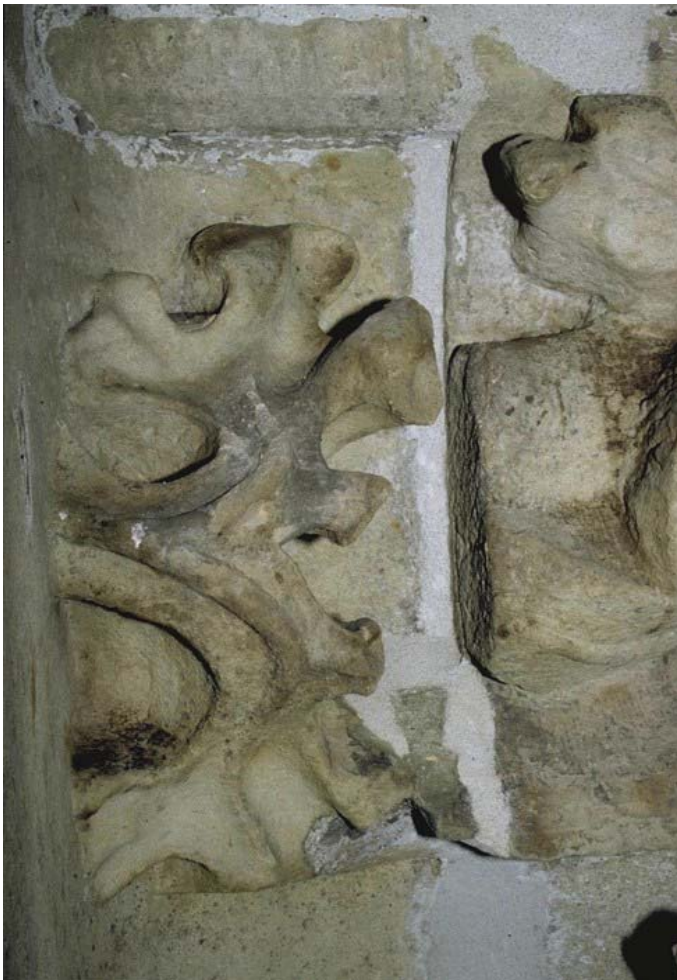
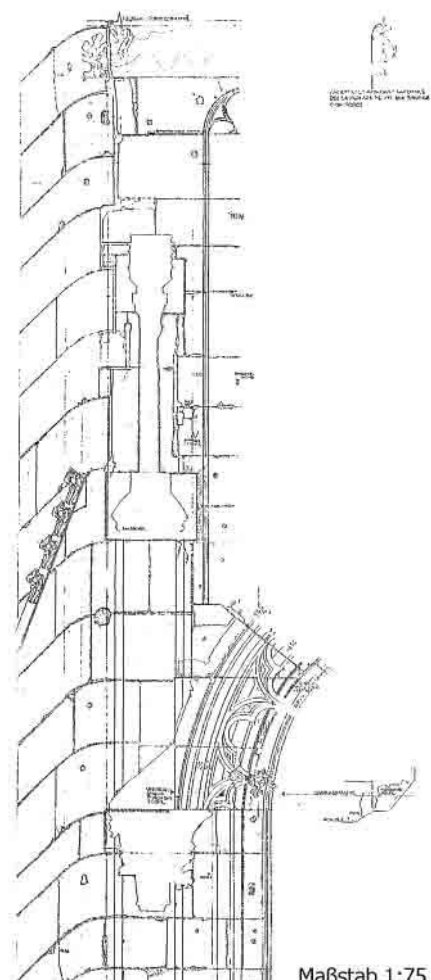
**Abb. 271**

Der Anschluß des unteren Frieses der mittleren Westfassade an den Strebepfeiler des Nordturmes, Detail.

Das Laub links im Bild gehört zum Steinschnitt des Nordturmes. Der Rundstab des Frieses der mittleren Westfassade endet abrupt. Dieser Befund weist auf eine Baufuge hin.

Diese Baufuge zwischen dem Strebepfeiler des Nordturmes und der mittleren Westfassade wurde von Michael Hässler in einer Aufmaßisometrie dokumentiert (unten).

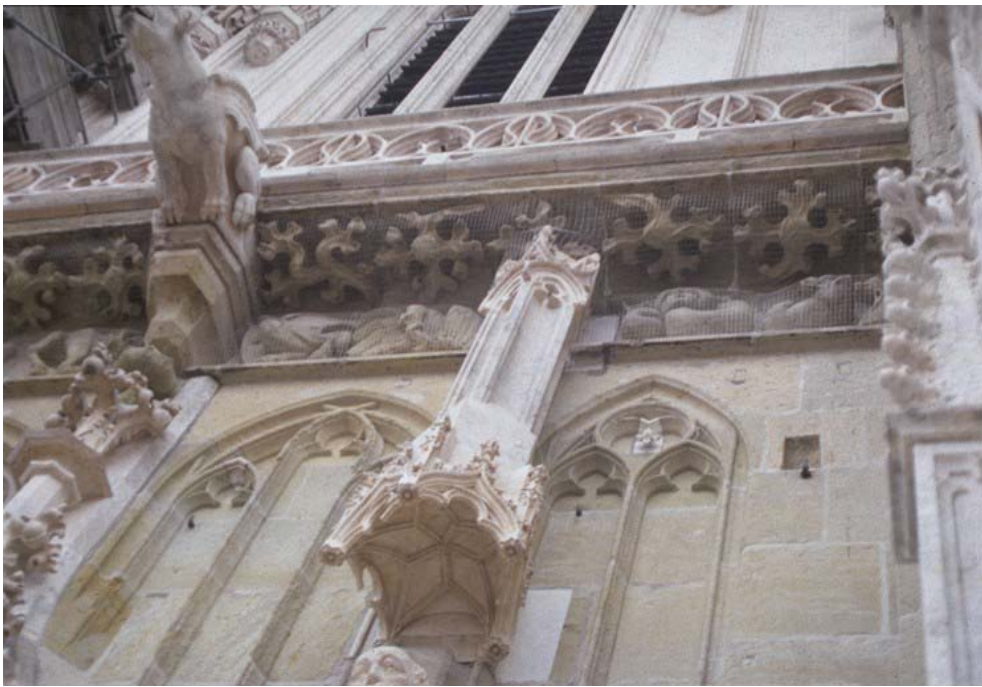
**Abb. 272**

Die Dachgalerie an der Westfassade des Nordturmes.

Im oberen Fries der Dachgalerie der Westfassade des Nordturmes ist jeder Block mit einem ähnlichen Laubmotiv verziert. Der untere Fries ist mit einer Reihe von Fabelwesen gestaltet. Beide Friese bestehen aus Grünsandstein. Das Wasserschlag, die Laufgangsplatten und die Brüstung sind in den 1980er Jahren erneuert worden.

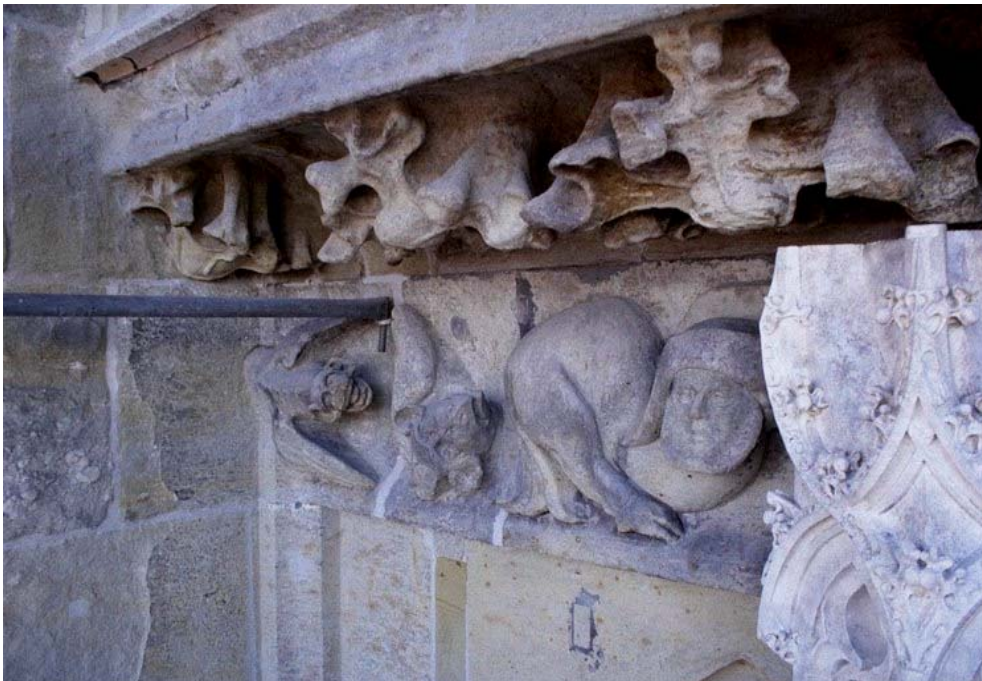
**Abb. 273**

Nordturm, Westfassade: Anschluß der Dachgalerie an den nördlichen Strebeböfeler.

Der Anschlußblock zum Strebeböfeiler übernimmt das Eckprofil, das in Höhe der Fenstergalerie ansetzt. Rechts von diesem Werkstein ist eine als Paßblock abgeschlagene Figur zu sehen.

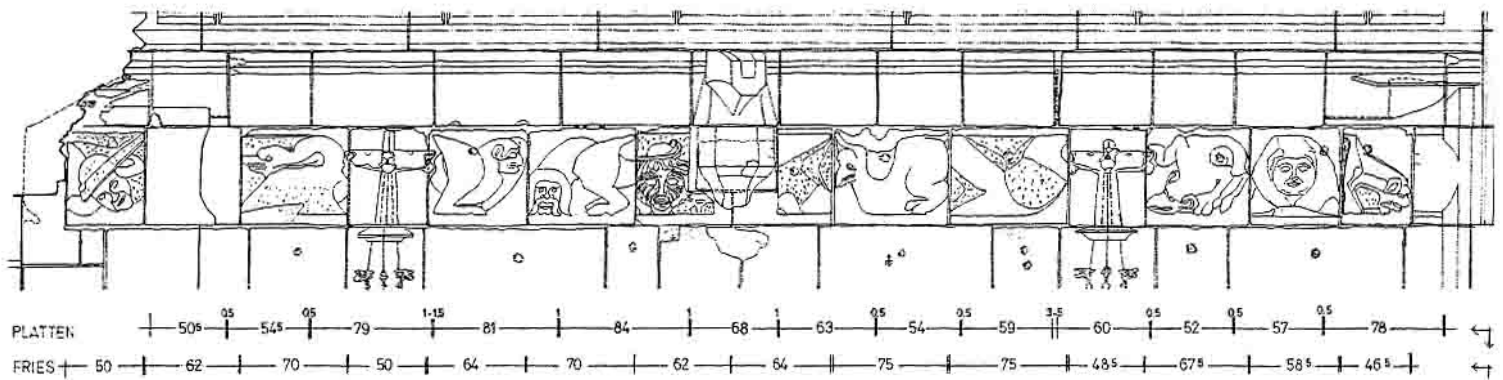
**Abb. 274** Der Fries der Dachgalerie an der Ostfassade des Nordturmes, M. 1:50.

*Umgezeichnet nach Aufmaß von Dorothee Buckendahl.*

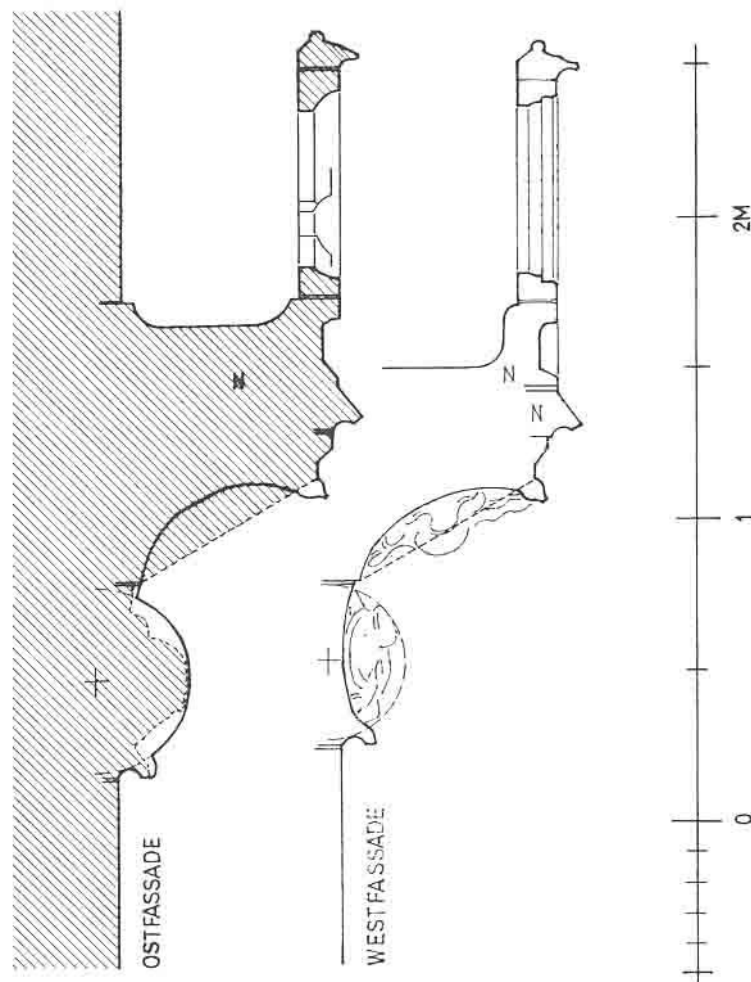
**Abb. 275** Nordturm, Dachgalerie: Vergleich des Steinschnittes zwischen der Ost- und der Westfassade im Maßstab 1:25.

*Nach Aufmaß von Dorothee Buckendahl und Elke Neuwinger, umgezeichnet und ergänzt von der Verfasserin.*

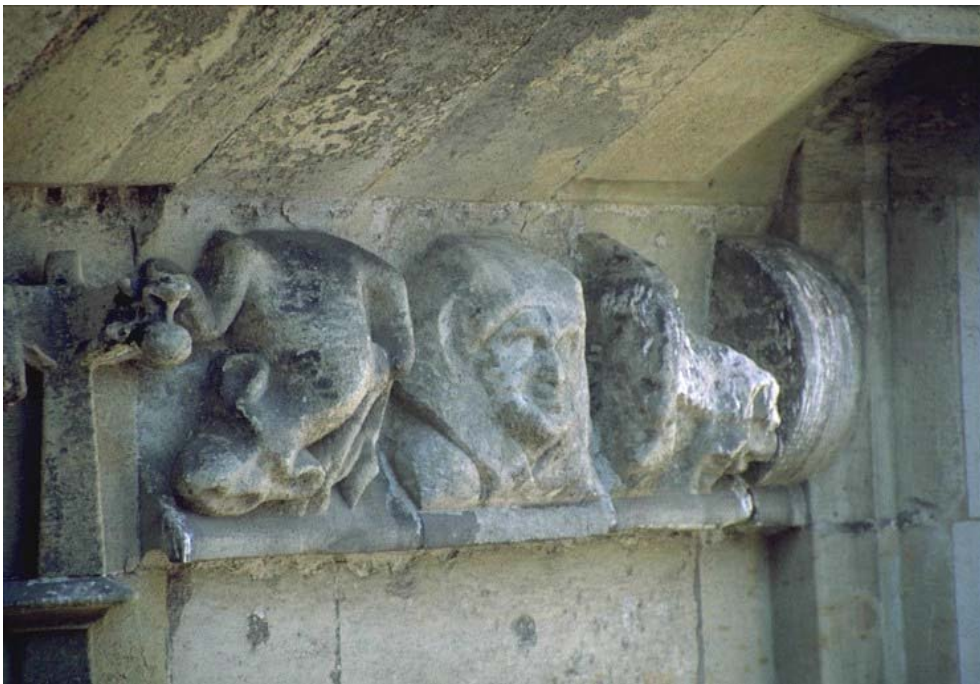
**Abb. 276**

Nordturm, Ostfassade: Anschluß des Frieses der Dachgalerie an den nördlichen Strebepfeiler.

Der Fries an der Ostfassade des Nordturmes weist eine Höhe von 64 cm (=2 Fuß) auf. Der Anschlußblock zum Strebepfeiler führt das Eckprofil weiter. Dieser Werkstein zeigt keine Figur, sondern einen halbkreisförmigen Vorsprung: es handelt sich um die Grundform der Bosse, aus der die Figuren aller anderen Friesblöcke herausgearbeitet wurden. Der zweite Block von Norden dient als Paßblock, seine Figur wurde zur Hälfte abgeschlagen.

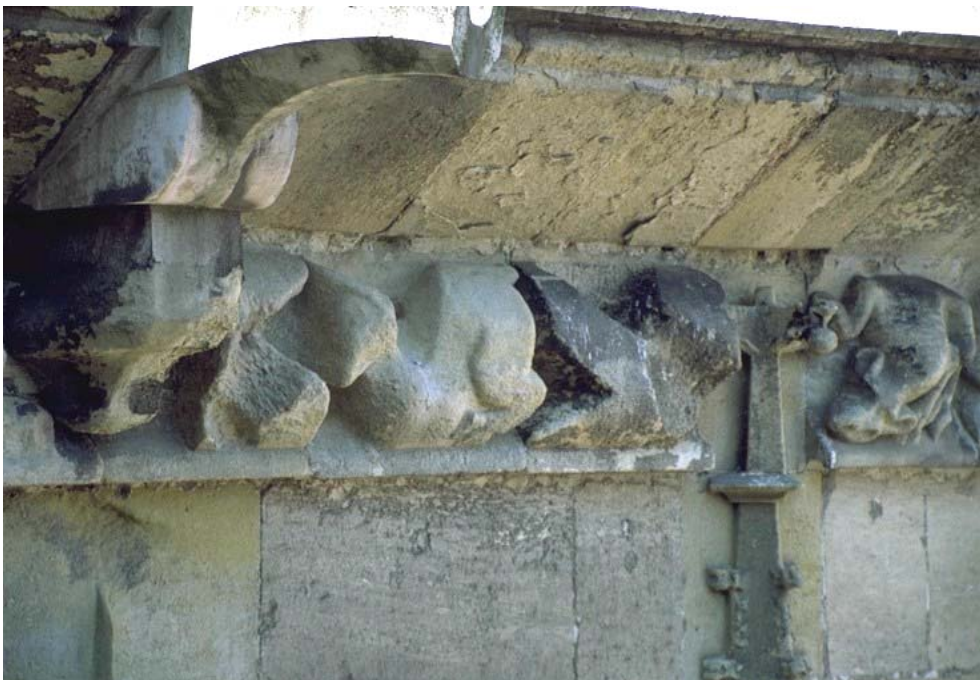
**Abb. 277**

Nordturm, Ostfassade: das zweite Viertel von Norden des Frieses der Dachgalerie.

Der Fries wird durch die Kreuzblumen zweier Baldachine unterbrochen. Rechts ist eine fertig bearbeitete Figur zu sehen. Die anderen drei Figuren in diesem Bereich wurden in Rohform versetzt. Dort läßt sich die Grundform des Halbkreises eindeutig erkennen.

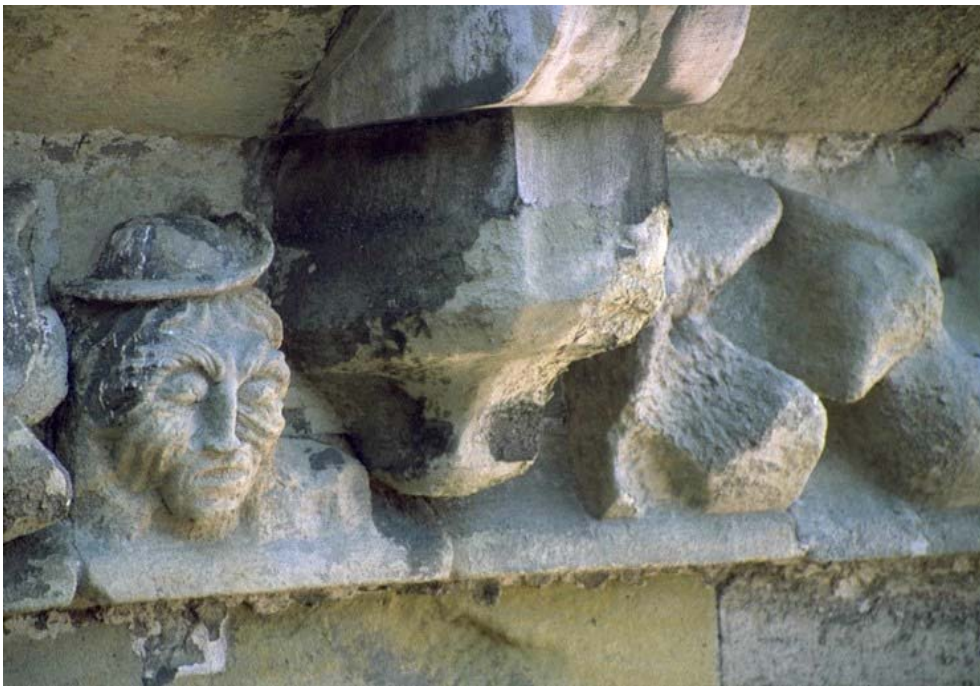
**Abb. 278**

Nordturm, Ostfassade: Detail des Frieses der Dachgalerie.

Der Pfeil deutet auf ein Zangenloch, das im tieferen Teil des Blockes, ohne die Figur zu beschädigen, geschlagen wurde. Dieser Befund belegt, daß die Figuren in der Werkstatt und nicht vor Ort ausgearbeitet wurden.

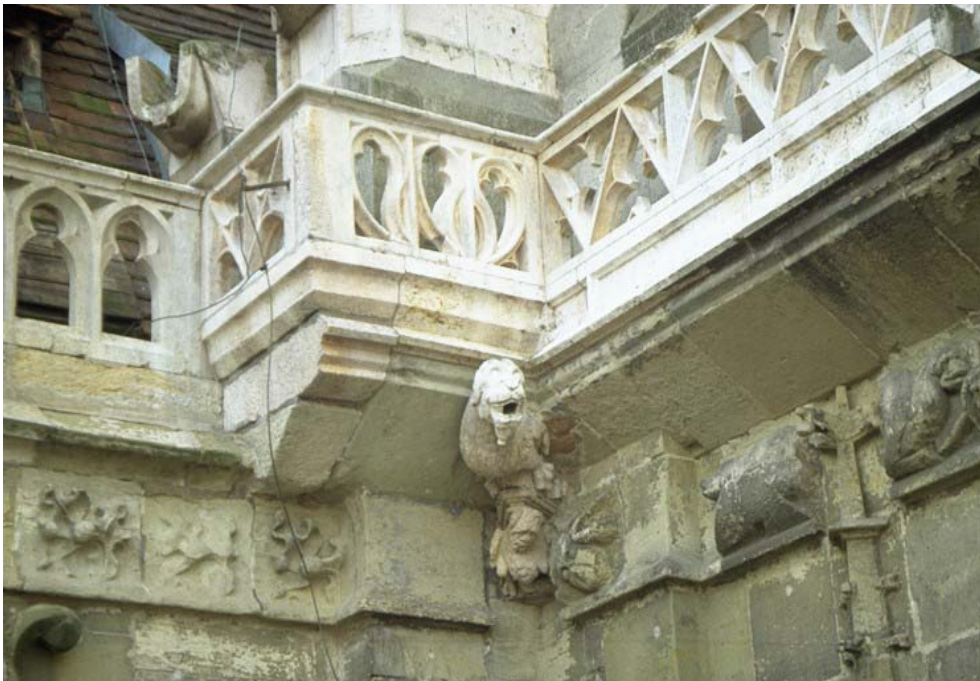
**Abb. 279**

Anschluß der Nordfassade des Langhauses (links) an die Ostfassade des Nordturmes.

In diese Ecke ist ein „blinder“ Wasserspeier mit einer figürlichen Konsole eingesetzt. Aufgrund des Steinmaterials und der Oberflächenbearbeitung sind diese Werkstücke in einer älteren Bauphase des Domes als die aus Grünsandstein errichteten oberen Teile der Westjoche des nördlichen Langhauses und des Nordturmes entstanden.

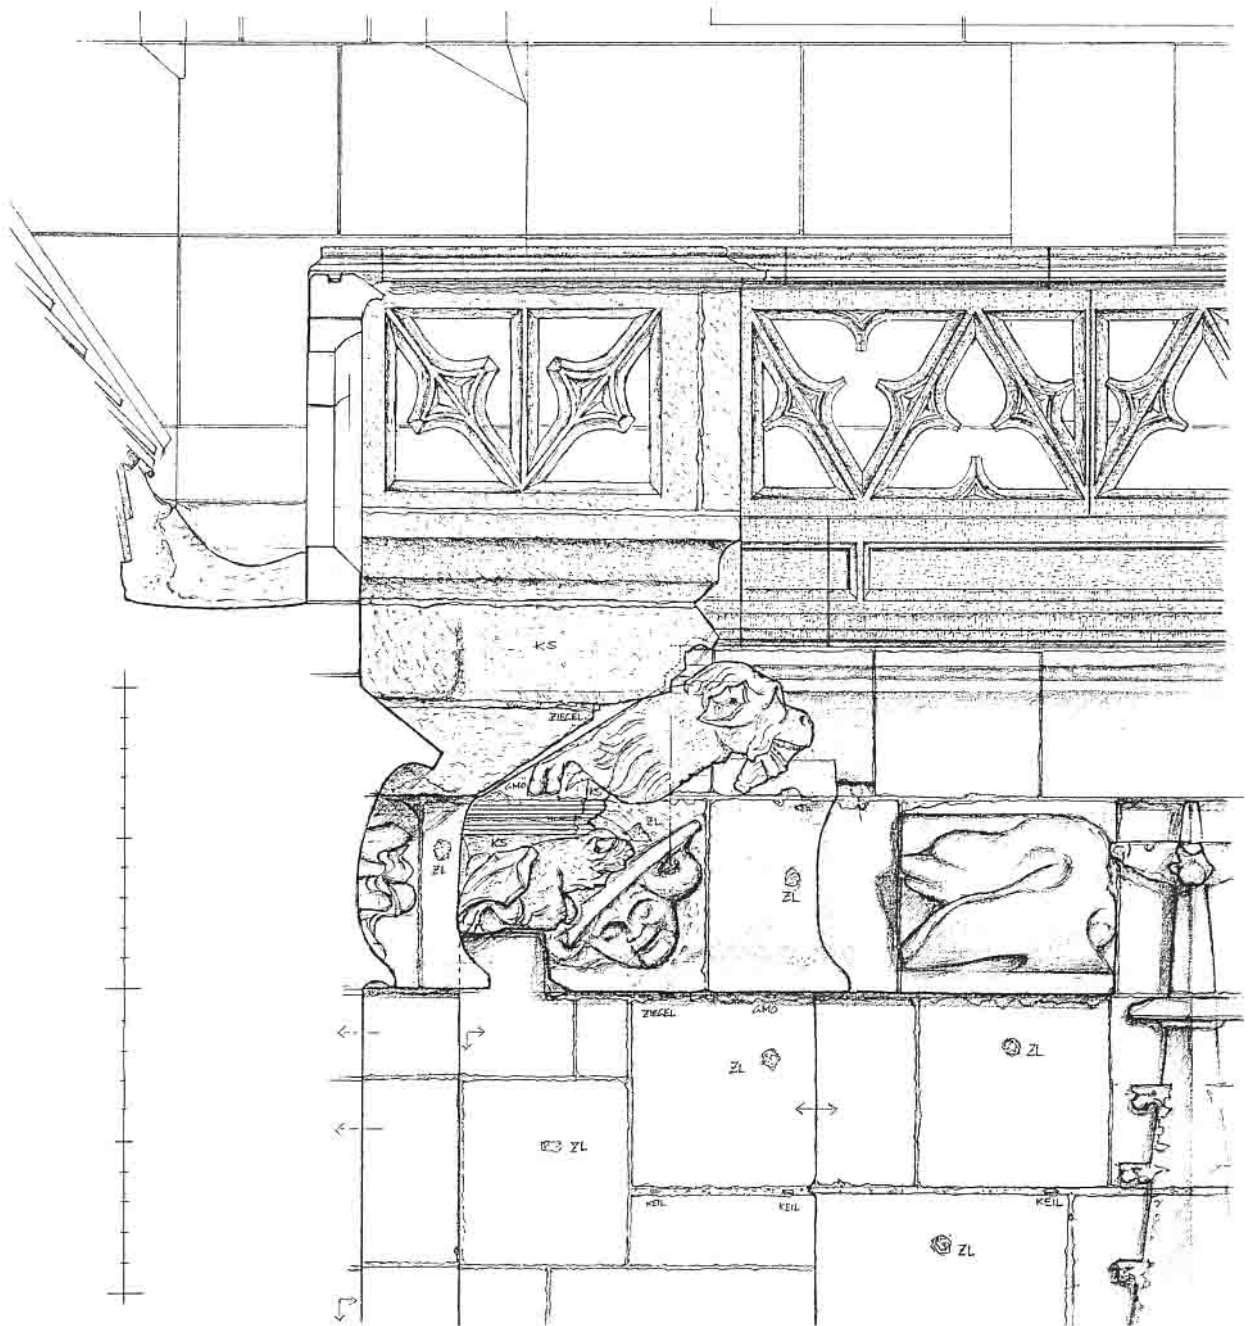
**Abb. 280** Der „blinde“ Wasserspeier am südlichen Anschluß der Ostfassade des Nordturmes an die Nordfassade des Langhauses.

*Verformungsgerechtes Aufmaß im Maßstab 1:25.*

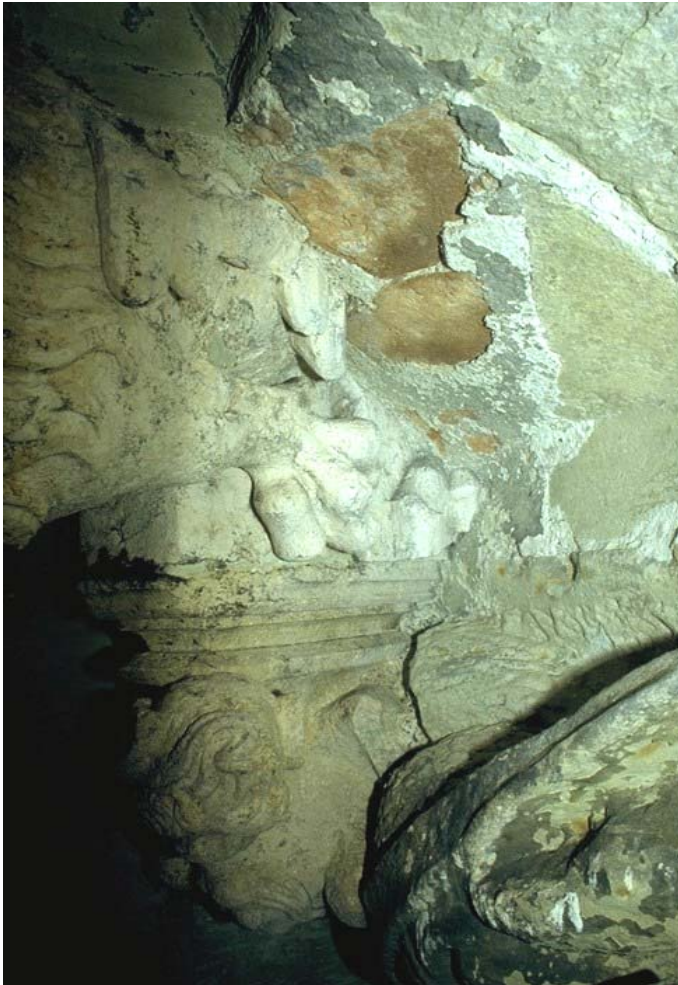
**Abb. 281**

Der „blinde“ Wasserspeier an der Ostfassade des Nordturmes, Detail.

Die Lücke zwischen dem Wasserspeier und der rechts von ihm versetzten Platte wurde mit Ziegeltaschen und dem Setzmörtel der Errichtungszeit ausgeglichen und mit einem grün eingefärbten Mörtel überdeckt.

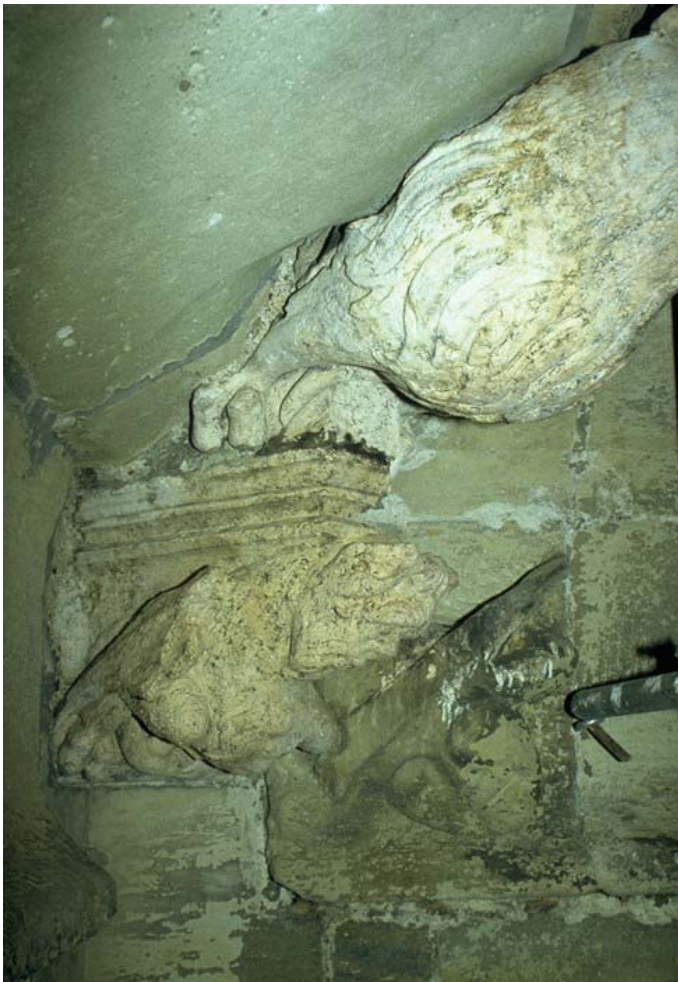
**Abb. 282**

Die Konsolle des „blinden“ Wasserspeiers der Ostfassade des Nordturmes, Blick von Osten.

Die Konsolle weist links eine Anschlußfläche auf, welche senkrecht zur Figur ausgebildet ist: diese Konsolle war also für eine senkrechte Stellung zum Mauerwerk vorbereitet.

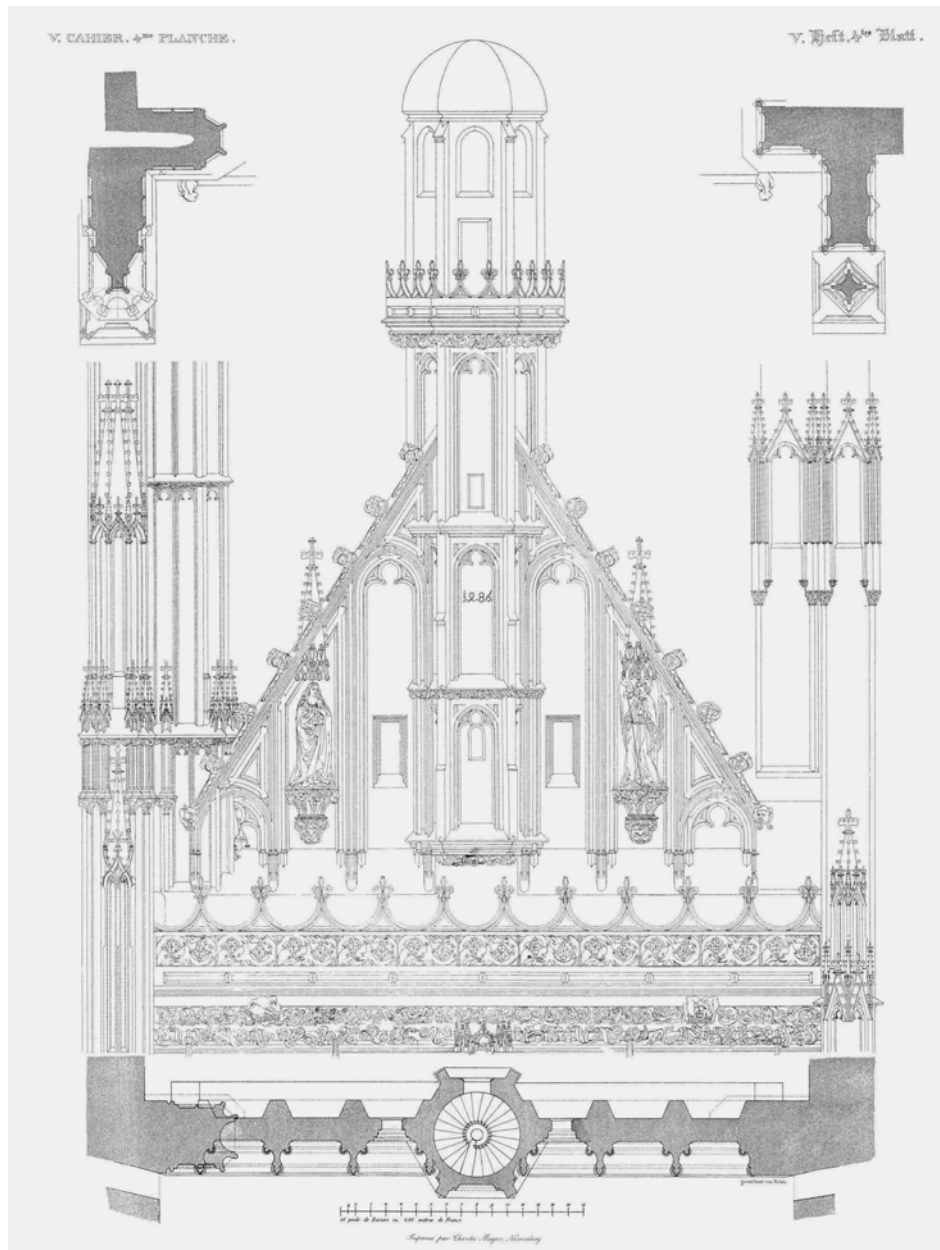
**Abb. 283 (links)**

Das Eicheltürmchen nach Popp und Bülow 1839.  
*Scan des Originals aus dem Archiv des SHBA Regensburg.*

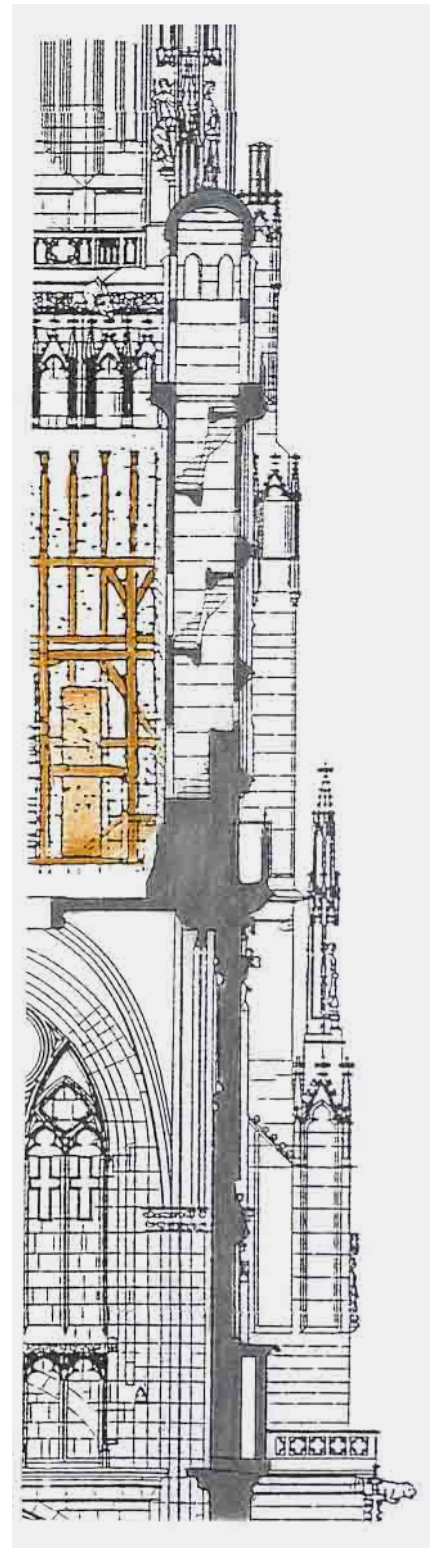
**Abb. 284 (rechts)**

Schnitt durch den Westgiebel, M. 1:200.  
*Meßbild, Universität Bamberg.*

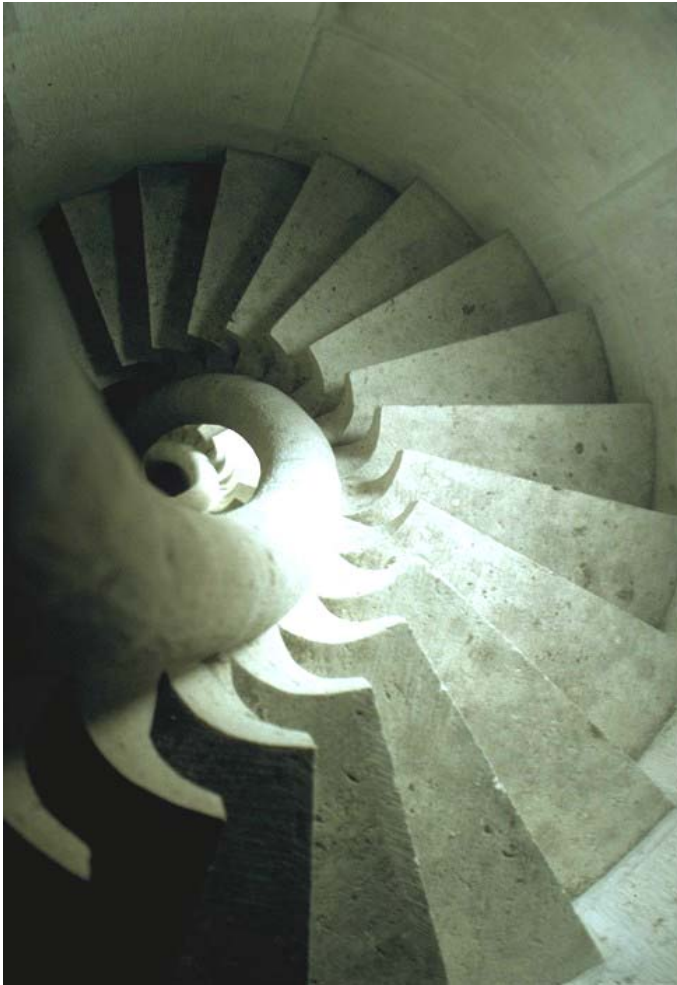
**Abb. 285**

Die Hohlspindeltreppe im Eicheltürmchen, Blick von oben.

Die Abbildung zeigt die nach der ursprünglichen Gestaltung erneuerte Treppenanlage des Eicheltürmchens.

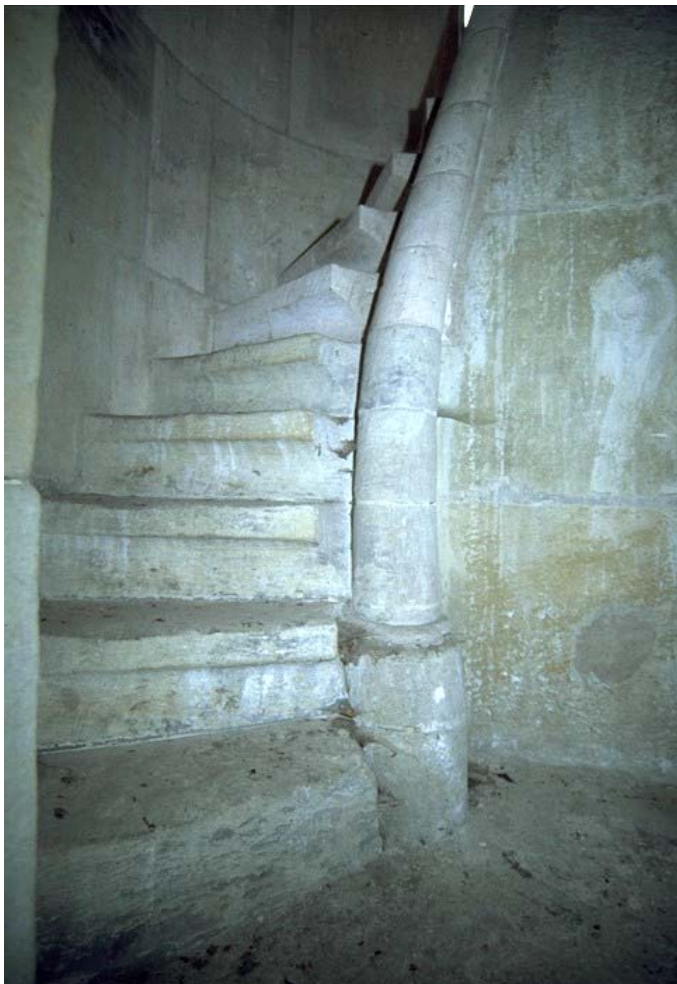
**Abb. 286**

Eicheltürmchen, Ansatz der Hohlspindeltreppe.

Der spätmittelalterliche Bestand ist anhand des Steinmaterials (Grünsandstein) von den in Kalkstein erneuerten Teilen eindeutig zu unterscheiden. Zum ersten gehören die ersten fünf Stufen der Treppe und der im Dachinneren befindliche Teil des Treppengehäuses.

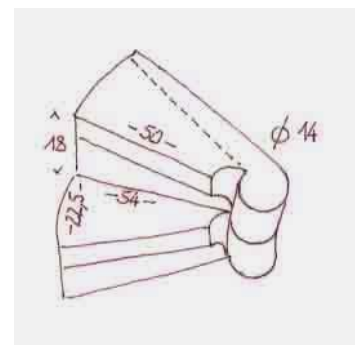
Die Ordinaten der Hohlspindeltreppe, Skizze.

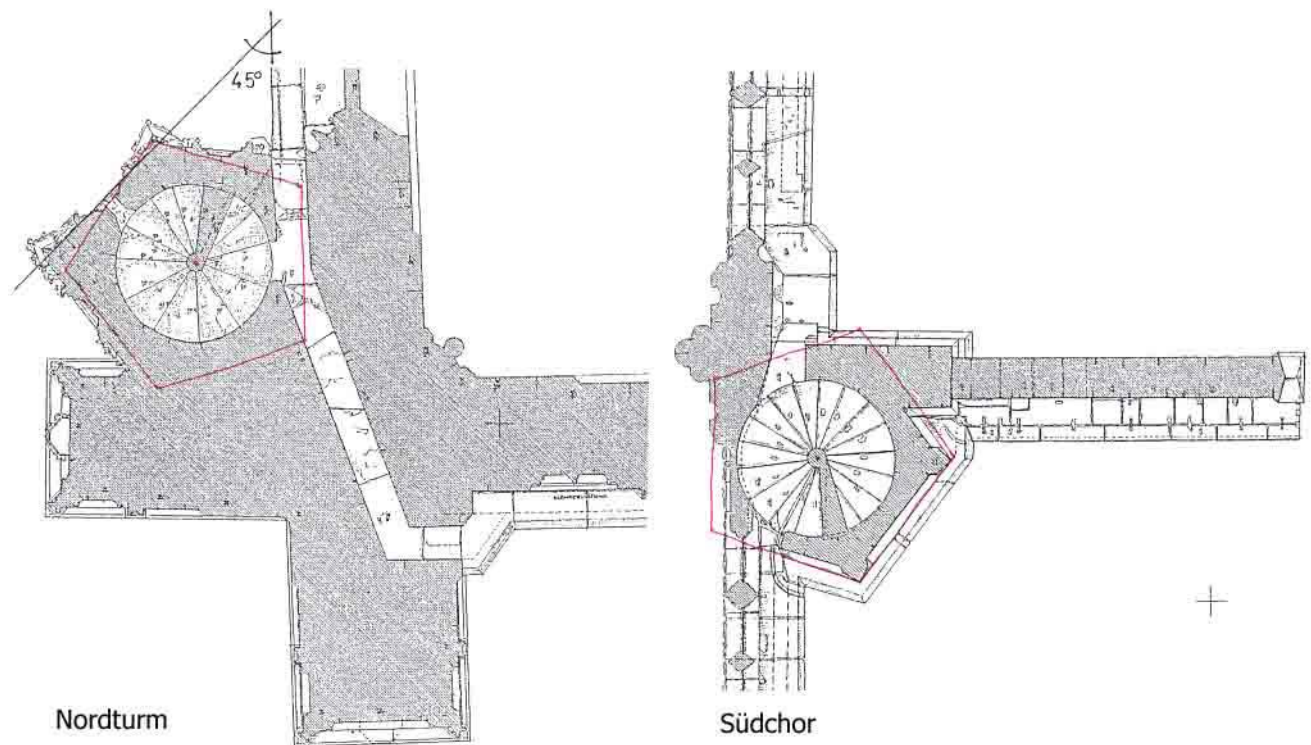
**Abb. 289** Grundform der Treppentürme in Höhe der Fenster Galerie.

Die Verschiebung des Treppengrundrisses entspricht dem Versprung der Strebepfeiler. Im Südturm erfolgt dieser Versprung oberhalb der Fenstergalerie, im Nordturm erst oberhalb der Dachgalerie.
