# Die Erschließung des Regensburger Domes

durch horizontale Laufgänge  
und vertikale Treppenanlagen

Dissertation

## **Bildband 1**

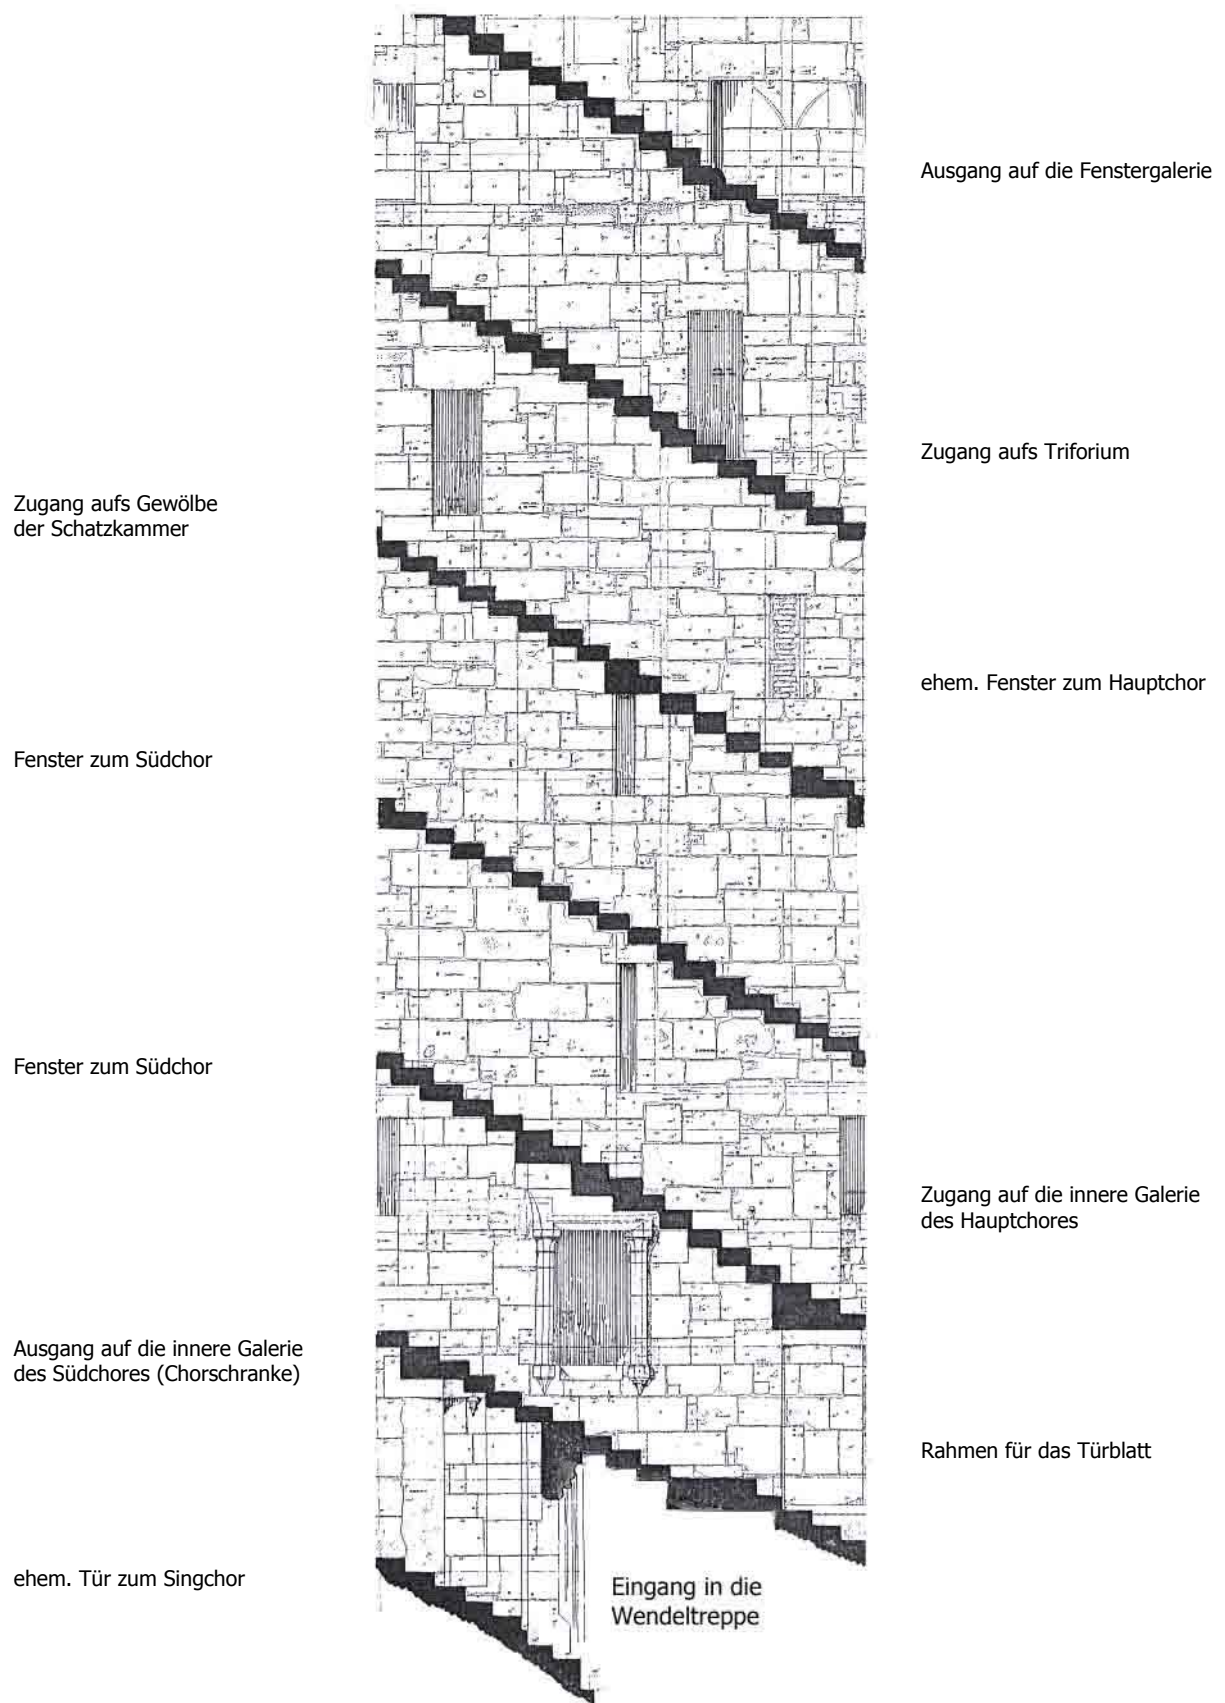
**Abb. 290**

Abwicklung der südlichen Chortreppe vom Hauptniveau bis auf die Fenstergalerie, M. 1:100.

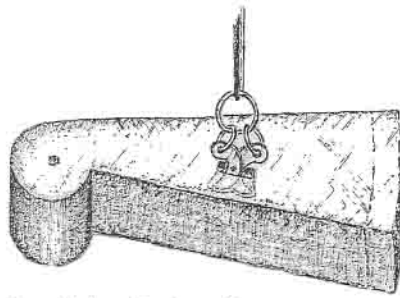
Versatz mit dem Speizwolf

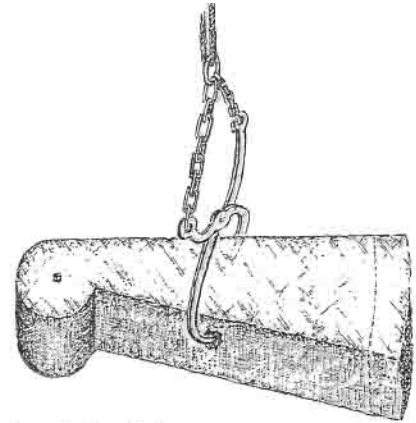
Versatz mit der Steinzange

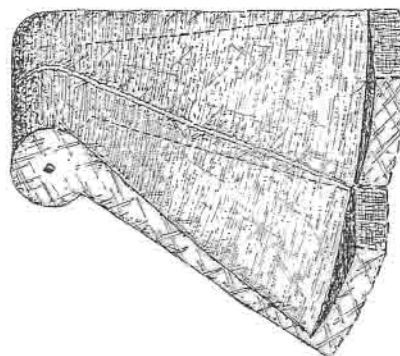
abgeschrägte Untersicht

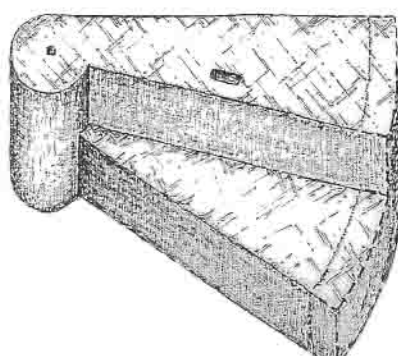
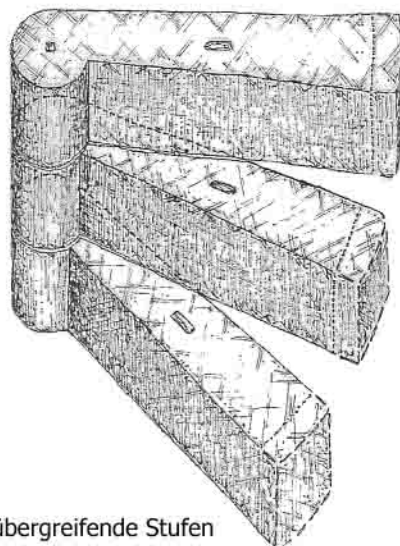
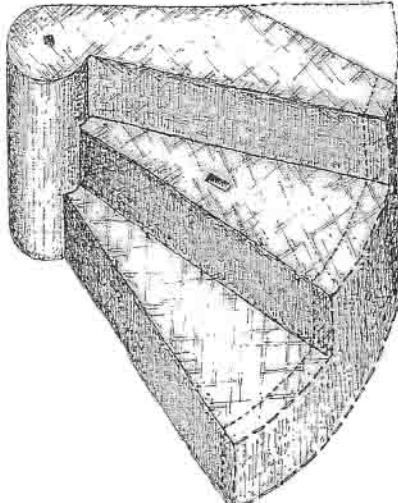
**Abb. 291** Stufenformen in den vier Wendeltreppen des Regensburger Domes.

Block mit zwei Stufen

halbübergreifende Stufen

Block mit drei Stufen

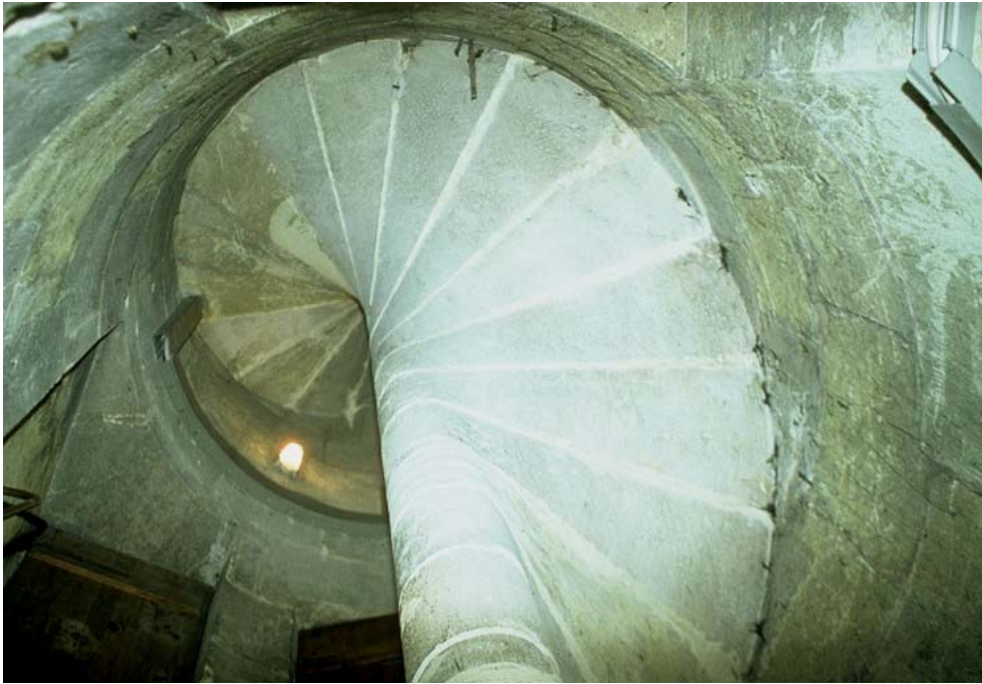
**Abb. 292**

Stufen mit abgeschrägter Untersicht im unteren Bereich der Wendeltreppe des Nordchores.

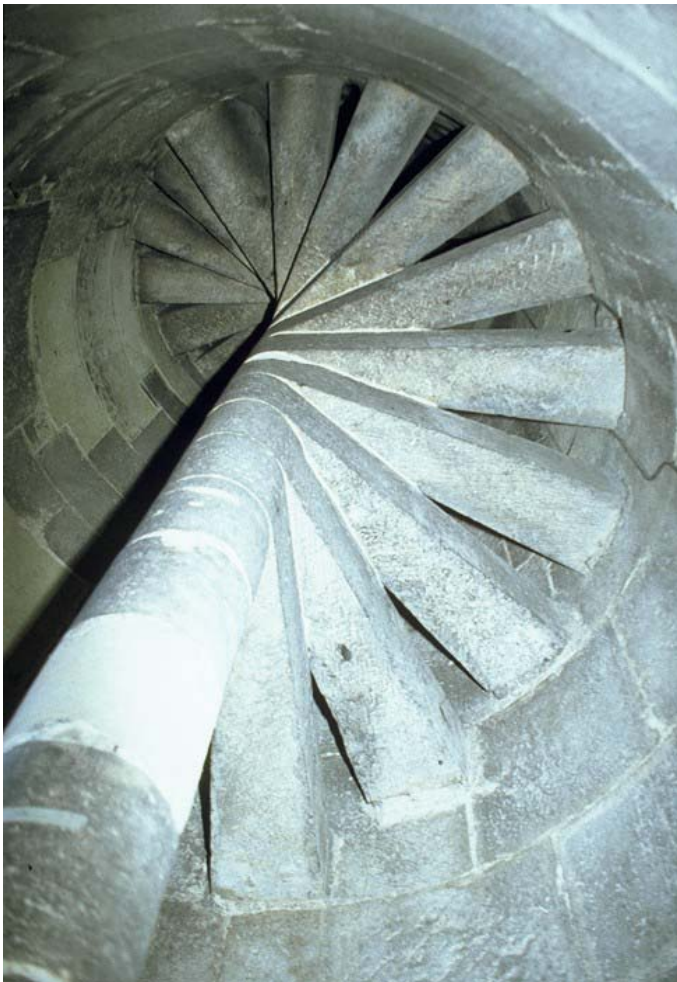
**Abb. 293**

Halbübergreifende Stufen in der Wendeltreppe des Nordchores, Blick von unten.

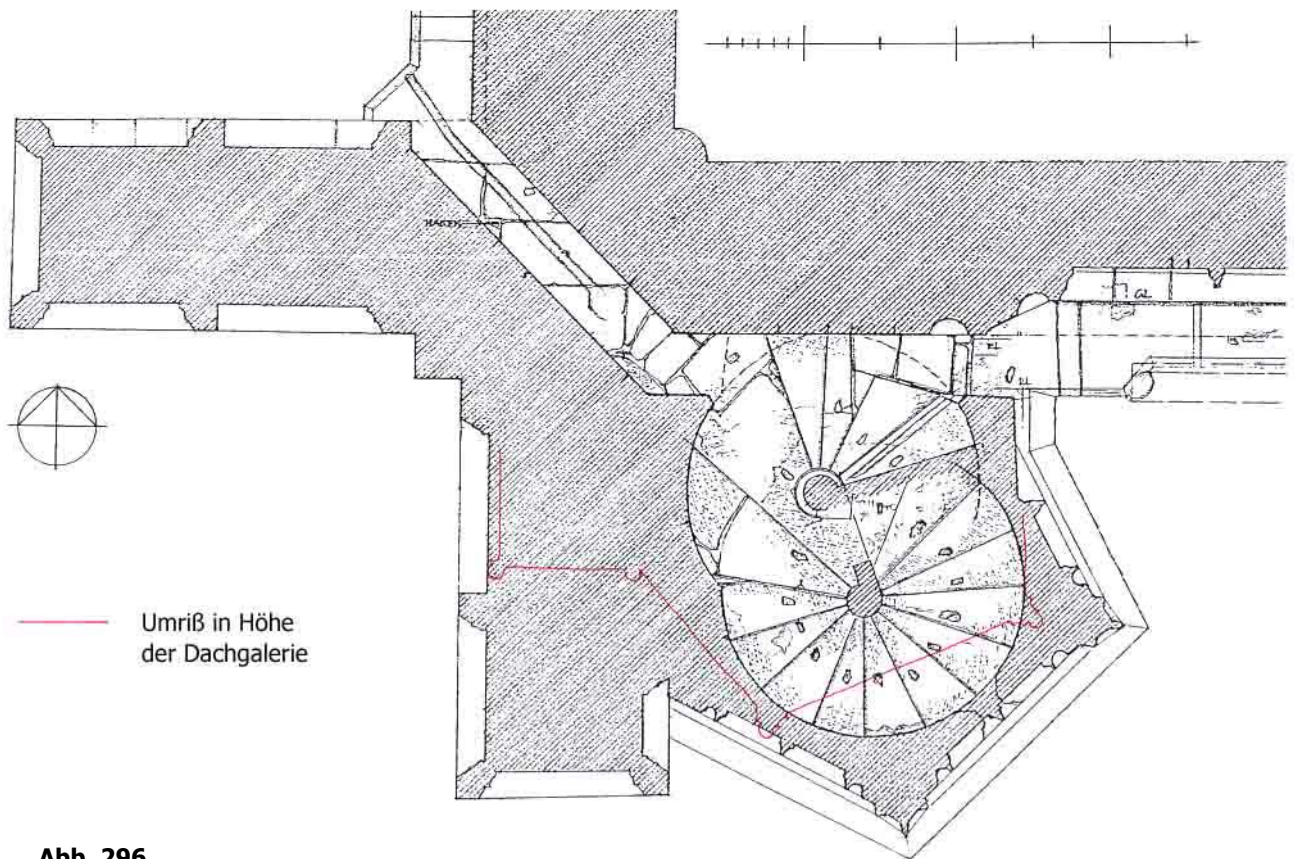
Abb. 296

Versatz der Wendeltreppe des Südturmes in Höhe der Fenstergalerie, M. 1:50.

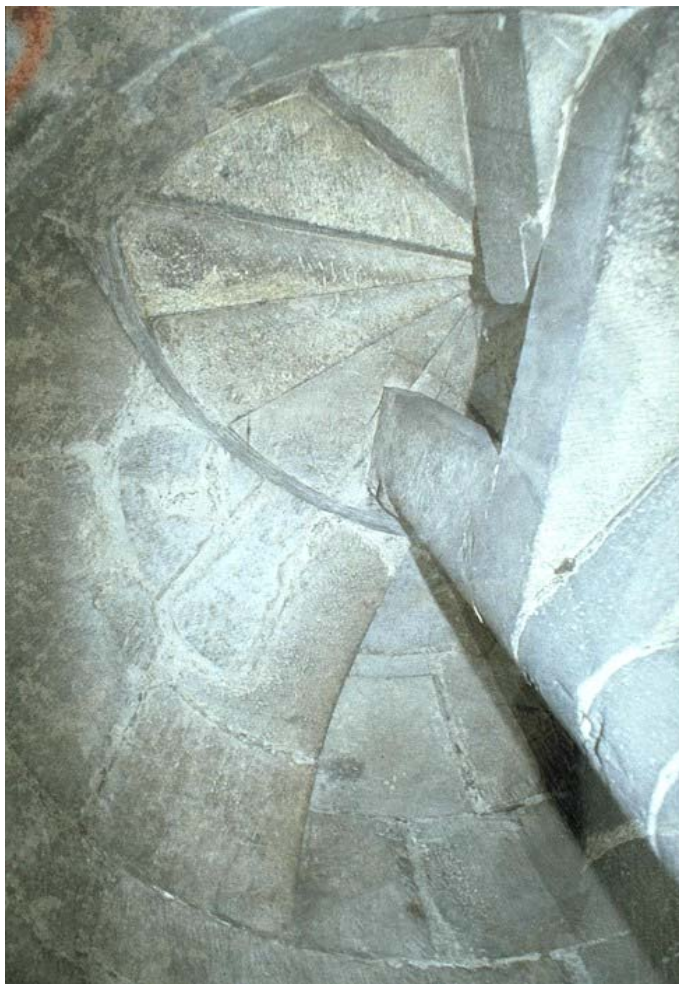
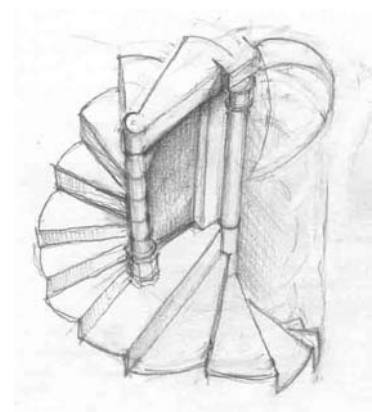
Abb. 297

Skizze

Der Versatz der Spindel von unten gesehen.

In der Mitte des Bildes ist die Verlängerung der von unten kommenden Spindel durch einen 127 cm hohen Monolith zu erkennen, der als Unterbau für die obere, nordwestlich versetzte Wendeltreppe dient. Links im Bild ist das untere Viertelgewölbe zu sehen, rechts davon das zweite, das einen Höhenversprung gegenüber dem ersten ausbildet.

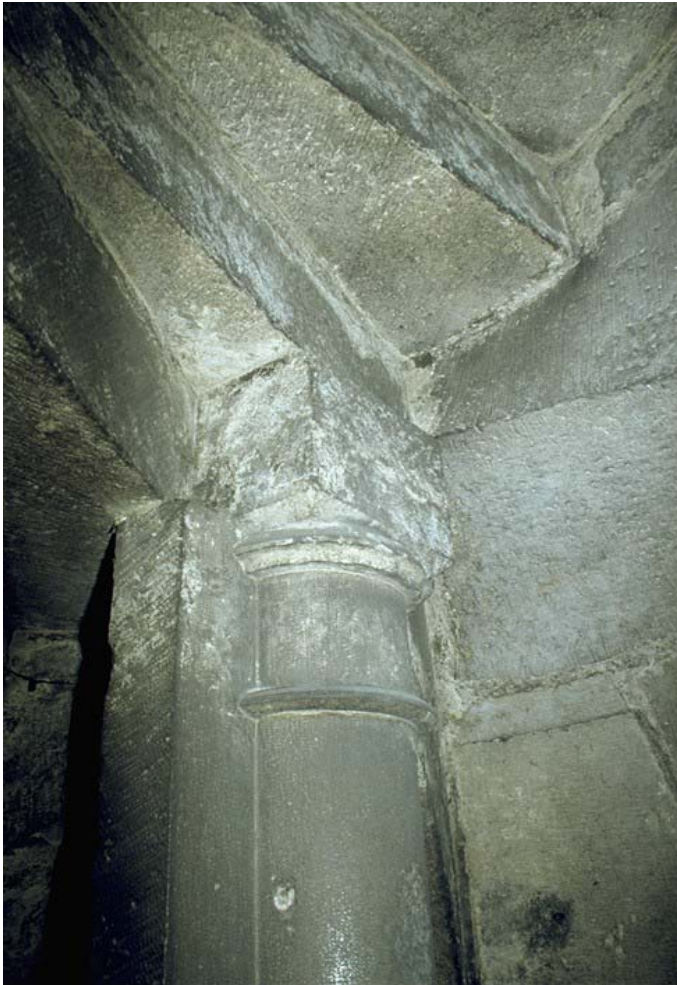
**Abb. 298**

Das Kapitell und der Kämpferblock auf dem Spindelpfeiler der unteren Wendeltreppe, Detail.

Rechts im Bild ist das höhere Viertelgewölbe zu sehen, das am Kämpferblock ansetzt.

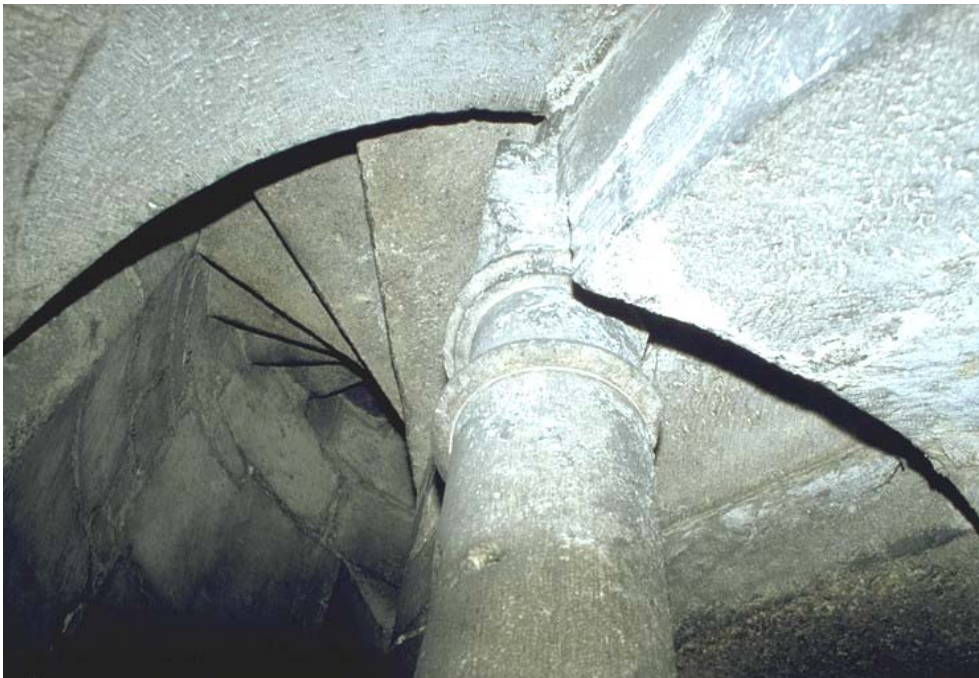
**Abb. 299**

Das Kapitell des Spindelpfeilers mit dem Ansatz der Viertelgewölbe, Detail.

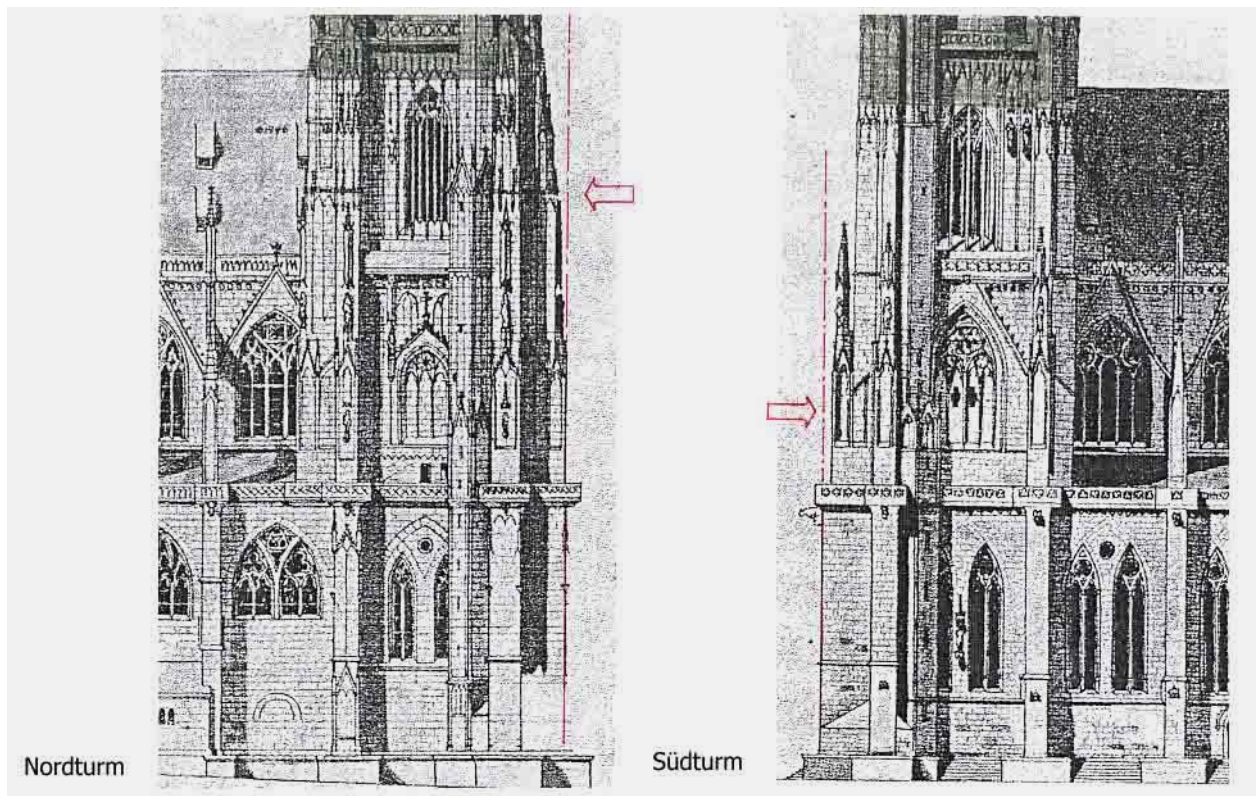
**Abb. 300 (oben)**

Aus. *Die Kunstdenkmäler von Bayern, Stadt Regensburg I, München 1981, S. 69, Abb. 25 und S. 67, Abb. 24.*

Der Versatz der Wendeltreppen der Westtürme.

Die Verschiebung des Treppengrundrisses entspricht dem Versprung der Strebepfeiler. Im Südturm erfolgt dieser Versprung oberhalb der Fenstergalerie, im Nordturm erst oberhalb der Dachgalerie.

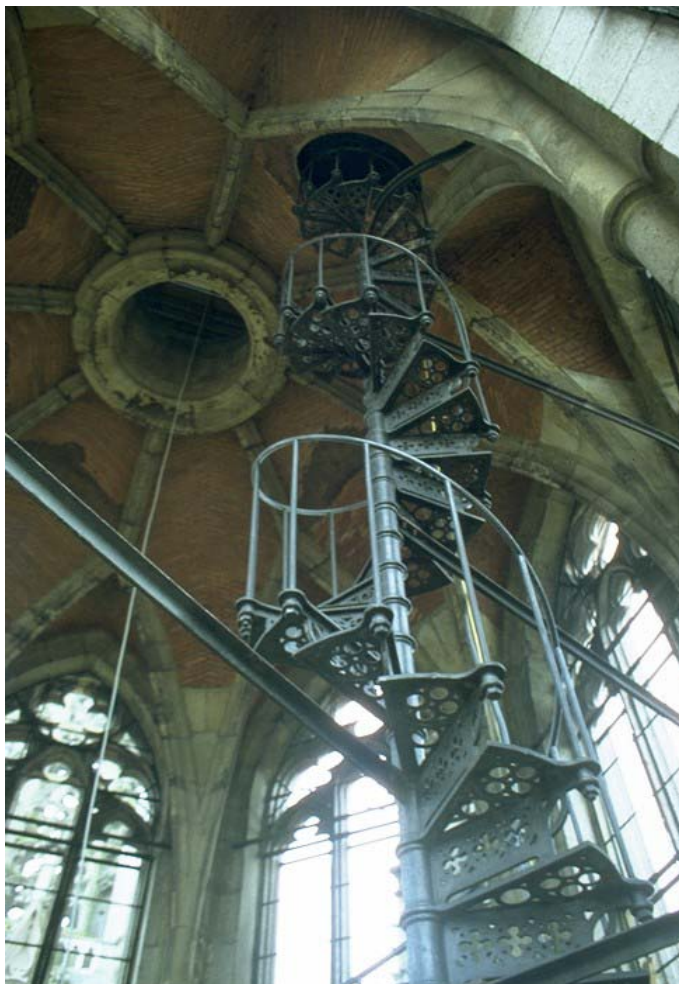
**Abb. 301**

Nordturm, viertes Obergeschoß.

In der vorigen Abbildung wurden die Teile aus dem 19. Jahrhundert grün angelegt. Die Wendeltreppen wurden bis auf die Turmgalerien fortgesetzt. Die Turmhelme werden über gußeiserne Spindeltreppen erschlossen.

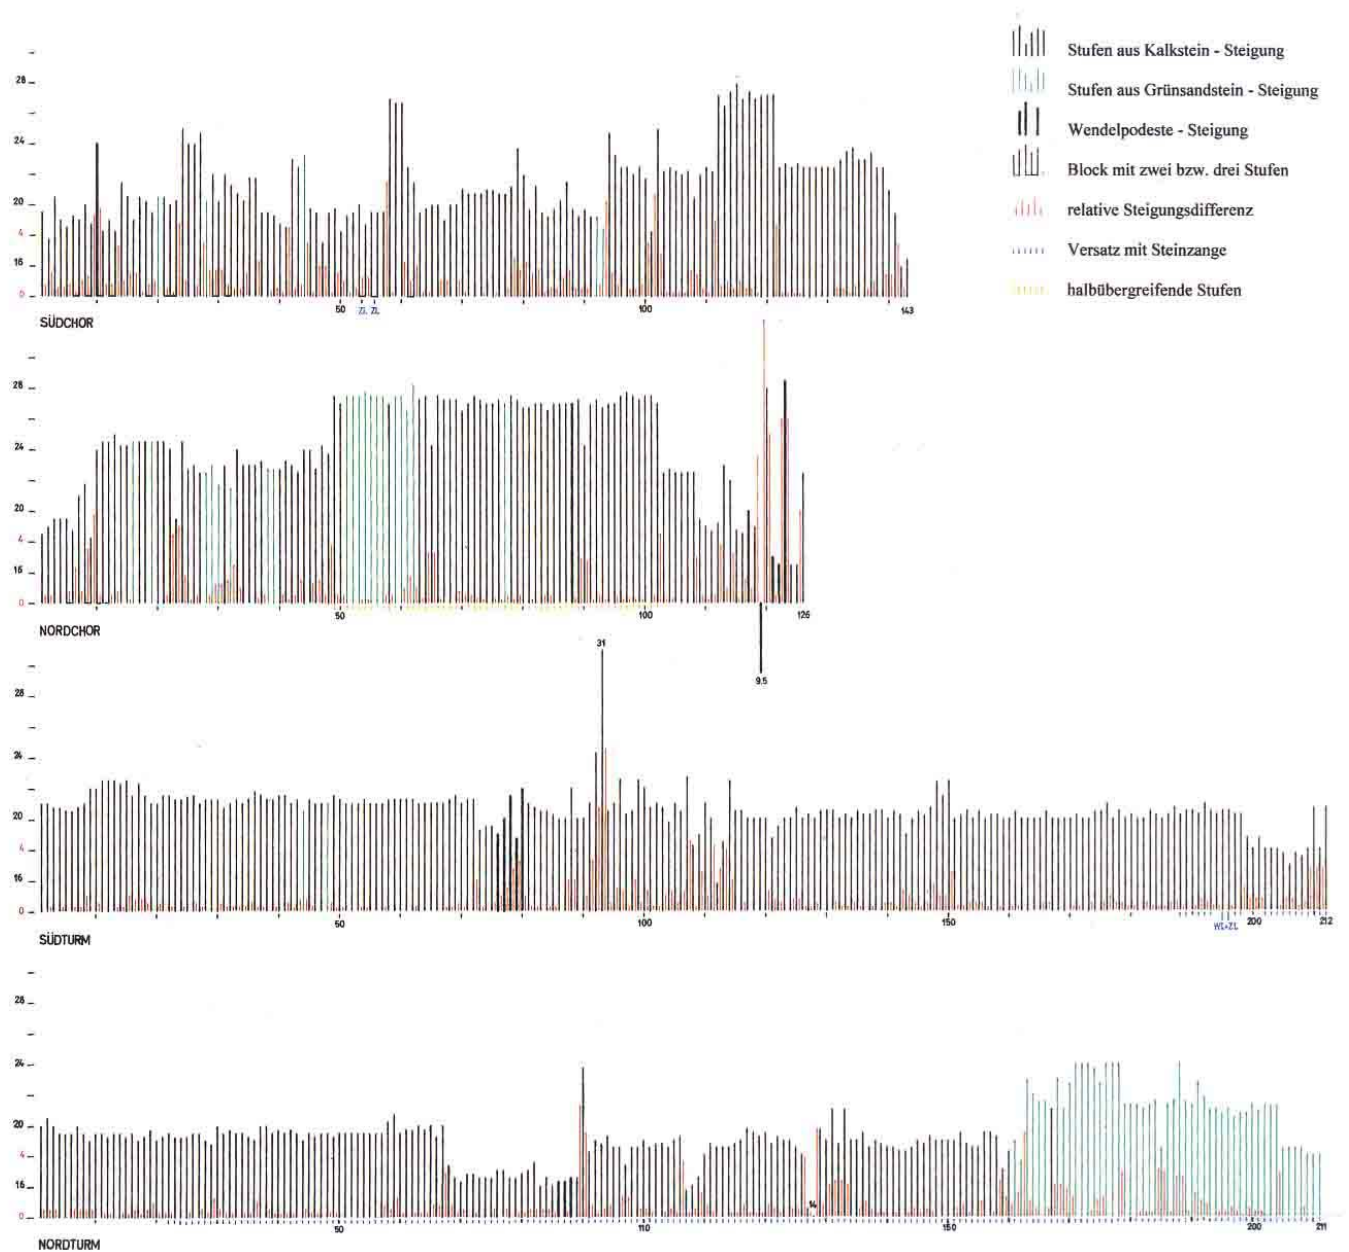
**Abb. 302**

Schematische Darstellung der Merkmale der vier Wendeltreppen des Domes.

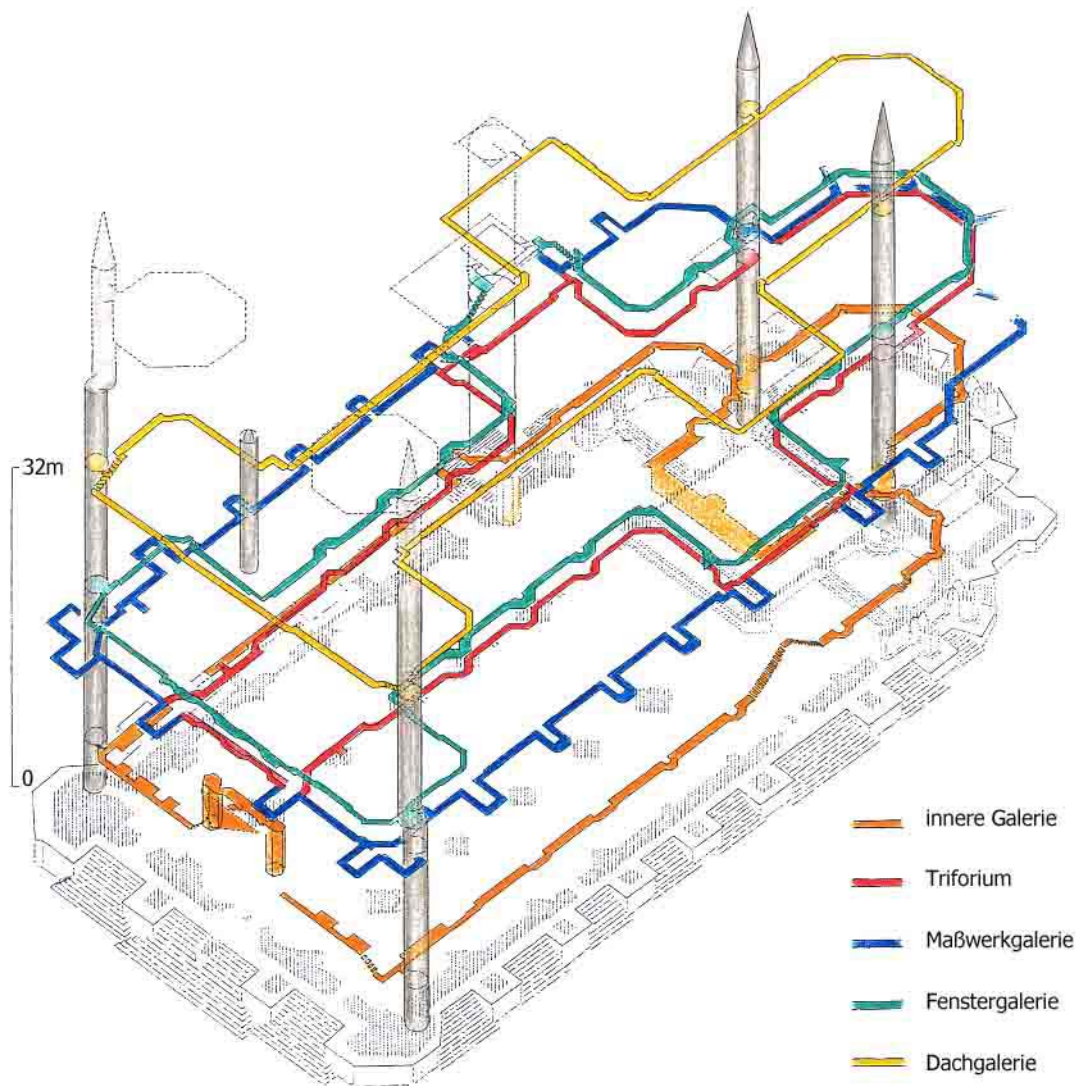
**Abb. 303**

Das Erschließungssystem der Regensburger Domes. Isometrie im Maßstab 1:750.
