Rolker, Christof (Hrsg.), Kaiser Heinrich II. : Herrschaft, Handschriften und Heiligkeit im Mittelalter, Bamberg : University of Bamberg Press, S. 73-93. 2024. DOI: 10.20378/irb-92716

NELO LOHWASSER

Archäologische Forschungen zum Heinrichsdom – Fakten und Rätsel

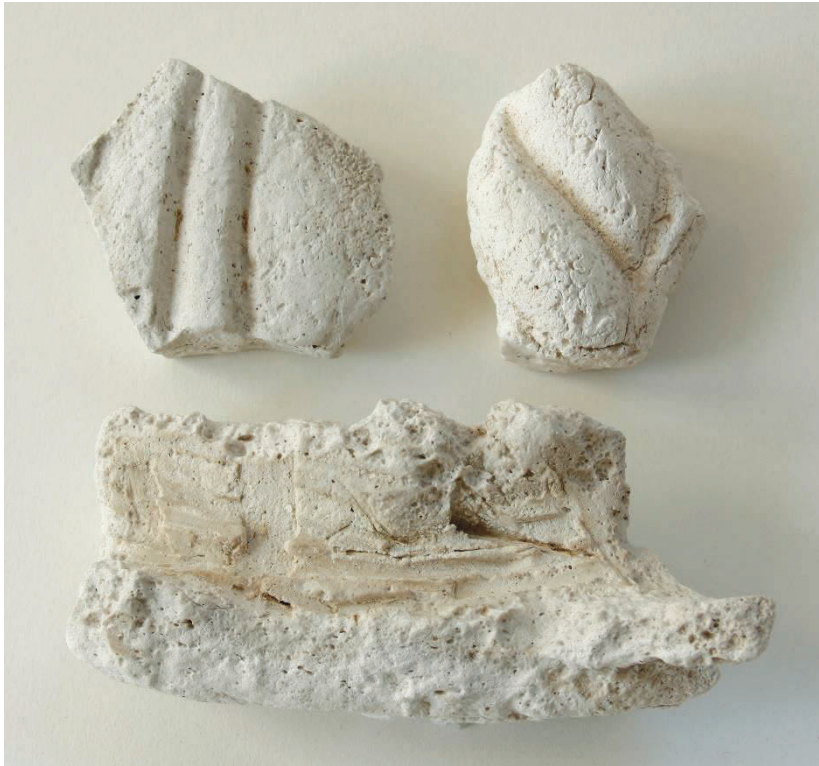
Abb. 2: Gipsfragmente der Ausstattung des Ottodoms; im unteren Stück Abdrücke des Untergrundes (HM Fnr. 57448-6, 57448-7, 57448-5).

... *columpnas* [sic] *ecclesiae, quas ignis afflaverat, opere gipseo et firmavit et ornavit*: die vom Feuer angesengten Säulen werden mit Gipswerk verstärkt und geschmückt. Der Stil dieser Gipsarbeiten ist vielleicht ähnlich wie der Stil der Kompositkapitelle in Nische der ebenfalls während dieser Reparaturen eingezogenen Ostkrypta-Westwand. Darüber hinaus wurden mehrere Gipsfragmente an verschiedenen anderen Orten der Kirche archäologisch geborgen (Abb. 2).

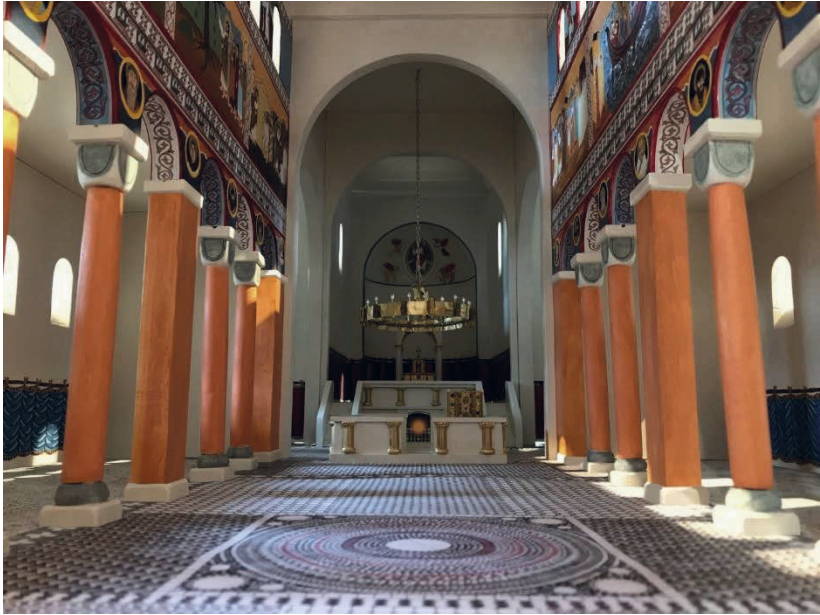
Abb. 3: Modell der Innenausstattung des Heinrichsdoms, M 1:33, Diözesanmuseum Bamberg (entworfen und gebaut von A. Pelz, L. Amberg, J. Klesinski, N. Lohwasser).

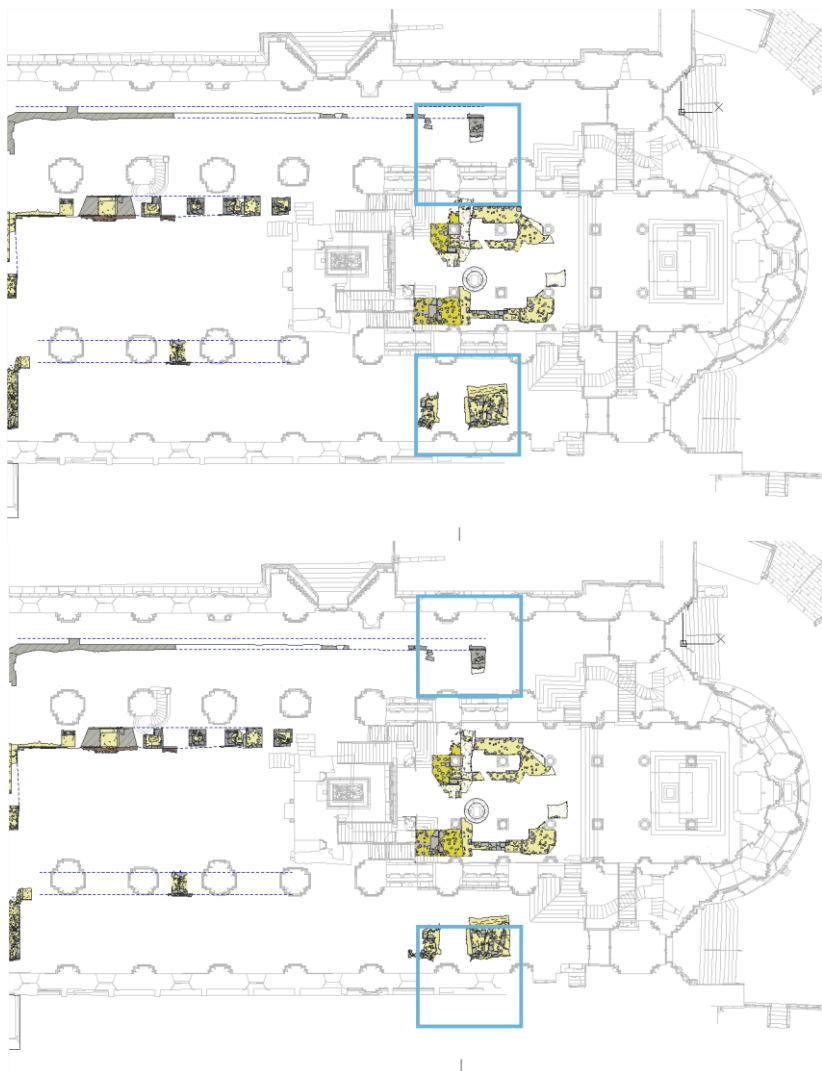
Abb. 4: Fundamentreste des Heinrichsdoms im Plan des heutigen Doms; oben Lage der ehemaligen Türme nach Walter Sage; unten Lage der Türme nach Dethard von Winterfeld; Türme blau umrissen (Karte E. H. Michl, A. L. Schäfer, N. Lohwasser).

Deshalb können grundsätzlich zwei Rekonstruktionsmöglichkeiten in Betracht gezogen werden (Abb. 4). Der Ausgräber Walter Sage mutmaßte, dass die Türme direkt an der Ostapsis ansetzten. Denn er beobachtete, dass der nördliche Turm von der Außenwand des nördlichen Seitenschiffs eingebunden wird.¹³ Dafür gibt es in der Grabungsdokumentation nur eine grobe Zeichnung, die zudem außer, dass sie die Hauptbefunde wiedergibt, nicht weiter über diesen entscheidenden Befund nach Norden hinausreicht. Deshalb ist die Grundlage dafür, dass die Türme direkt an der Apsis anschließen, als dünn zu bezeichnen – diese Lösung liegt aber trotzdem im Bereich des Möglichen. Diese Version der Turmposition präsentiert das physische Heinrichsdom-Modell, das nach Vorlagen von Walter Sage und Manfred Schuller für die Bayerische Landesausstellung „Kaiser Heinrich II.: 1002–1024“ auf dem Bamberger Domberg im Jahr 2002 konzipiert wurde.

Eine andere Version entwarf Dethard von Winterfeld, der die Bauschicht des rezenten Doms wissenschaftlich aufgearbeitet hat. Er rechnet mit einer Fassade, bei welcher die Türme nicht direkt an die Apsis anschließen, sondern über ein kurzes Mauerstück angehängt sind.¹⁴ Dieses Mauerstück ist die Verlängerung einer nordsüd-verlaufenden Spannmauer, die die Apsiden in der Krypta abschließt. Diese Version hat Stadtarchäologe Stefan Pfaffenberger in seinem 3D-Modell des Heinrichsdoms umgesetzt.¹⁵ Von Winterfeld zieht zum Vergleich zwei etwas jünger datierende ebenso gestaltete Ostabschlüsse heran, die zu zwei
