DIE ABSCHNITTSBEFESTIGUNG AUF DER WARTE IN FRIESEN

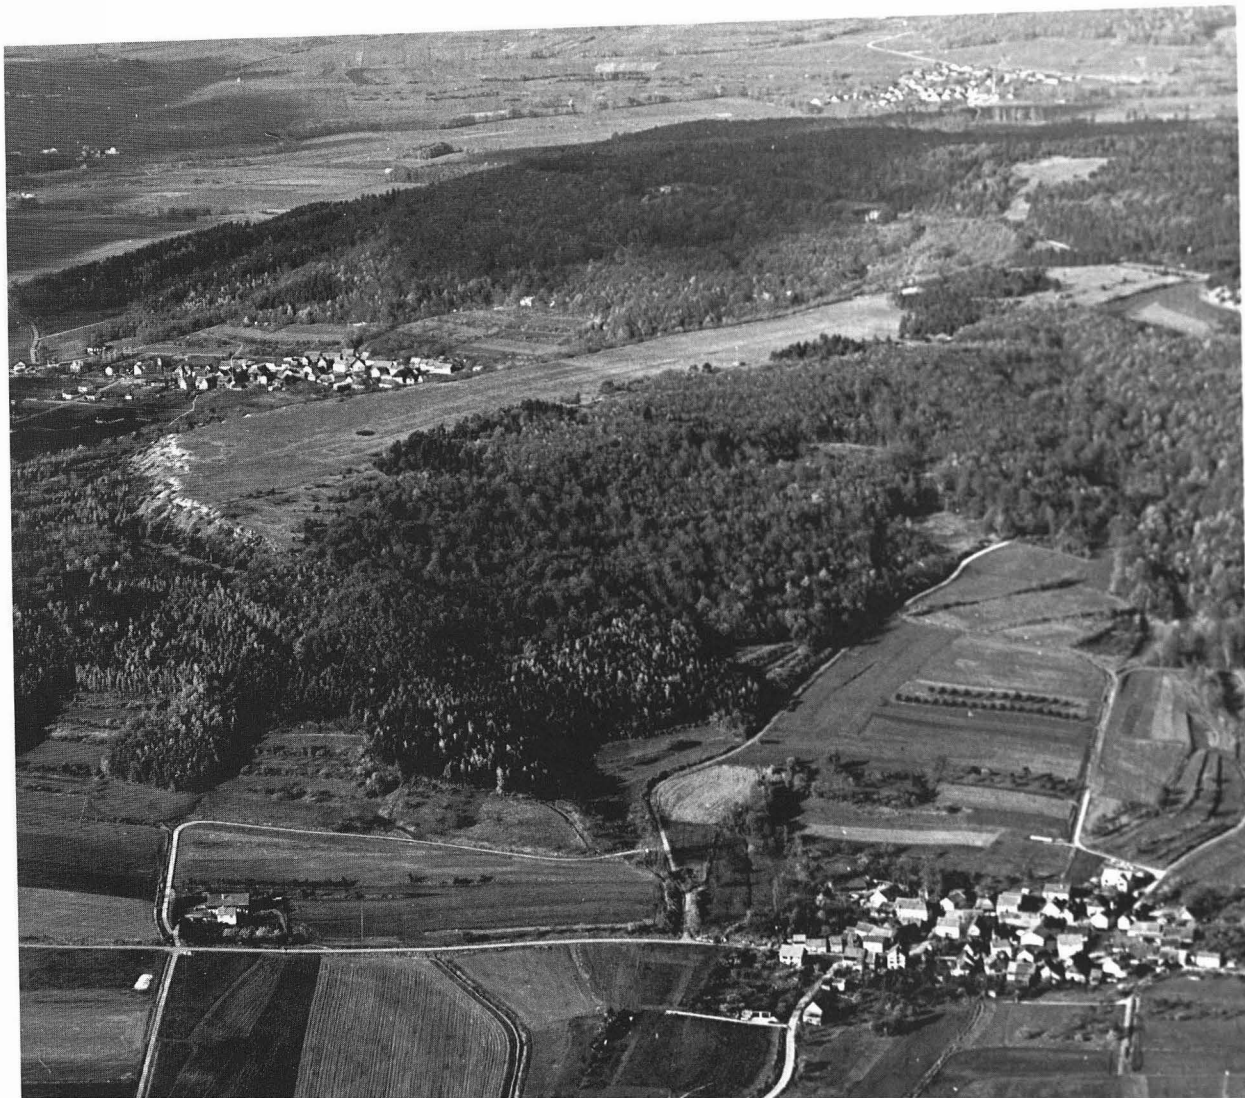
Abb. 1: Die Warte von Südosten. In der Mitte Spur des abgetragenen Abschnittswalles, im Süden frühmittelalterlicher Ringwall erkennbar (Freigabe Reg. v. Obb. GS 300/8970–81).

Die Warte¹⁾ ist eine etwa 1000 m lange, bis 200 m breite, nach Süden gerichtete Bergzunge mit nahezu völlig ebener Hochfläche und steil abbrechenden Hängen im Westen und Süden sowie dem mäßig geböschten Hang im Osten. Lediglich die nach Südosten gerichtete Spornspitze neigt sich abwärts (Abb. 1 u. 2). Die durchschnittliche Höhe der Warte beträgt 520 m über NN. Sie liegt somit um etwa 270 m über der Regnitz²⁾ (Abb. 3).

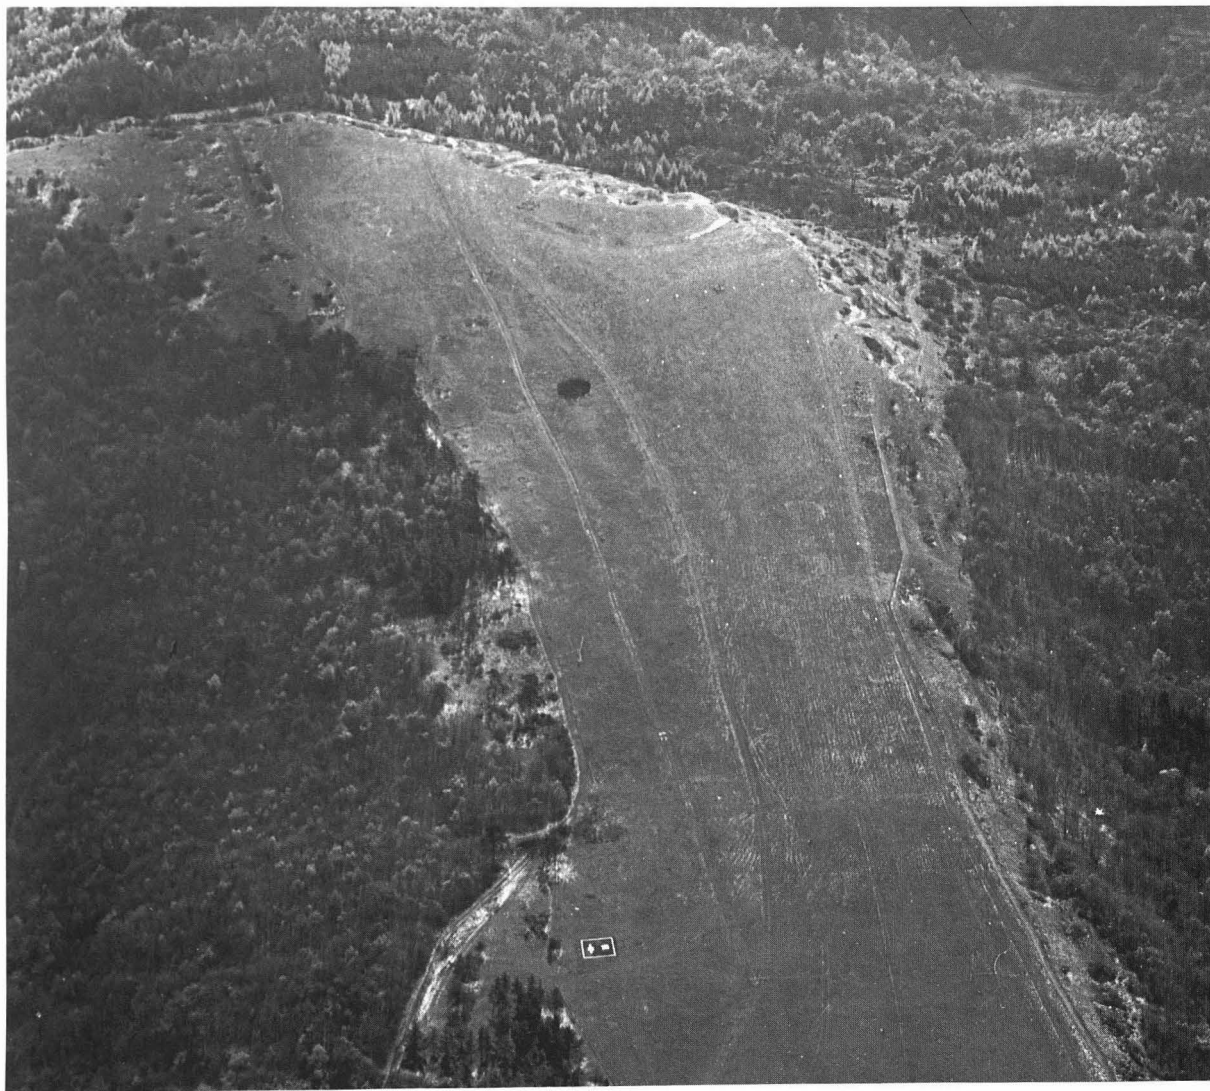
Abb. 2: Die Warte von Norden (Freigabe Reg. v. Obb. GS 300/8970–81).

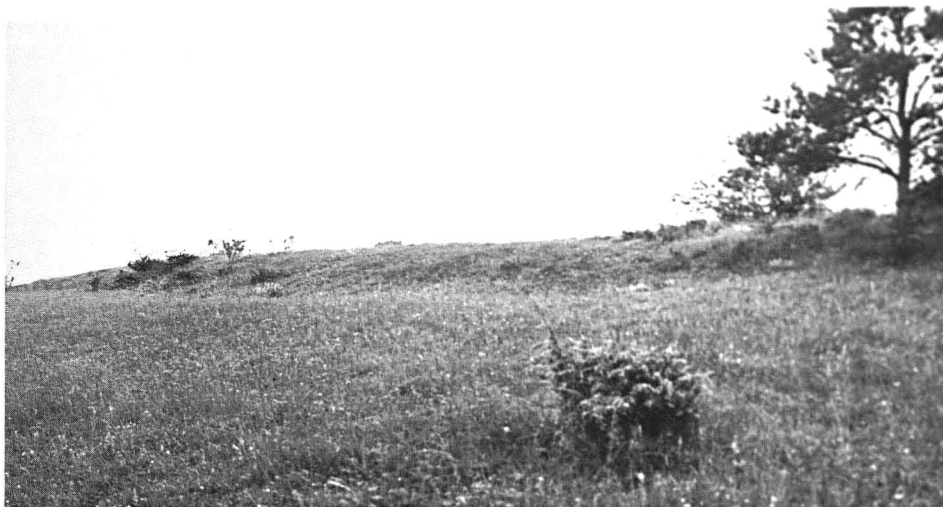
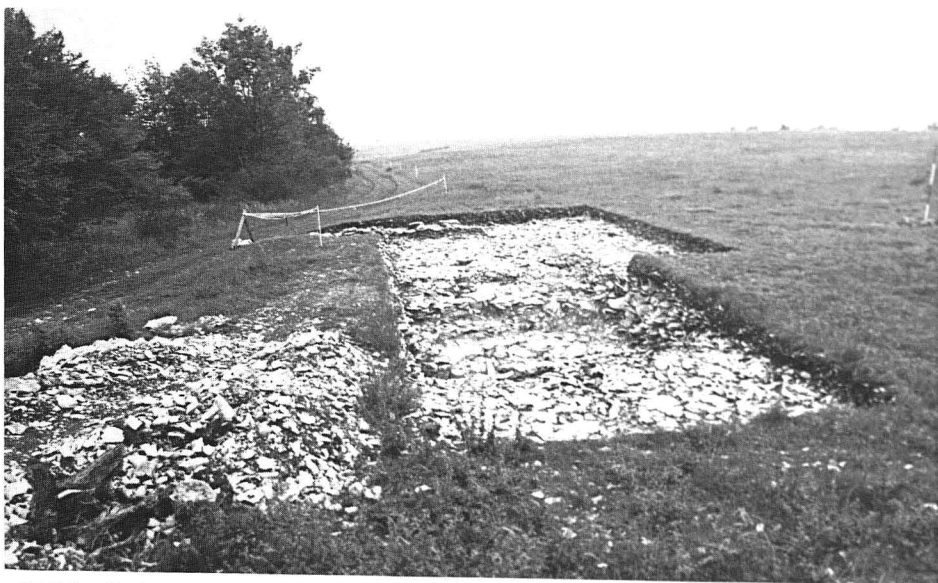
Abb. 5: Oben: Wall im Südosten der Anlage,
unten: Ausgrabungsschnitt.

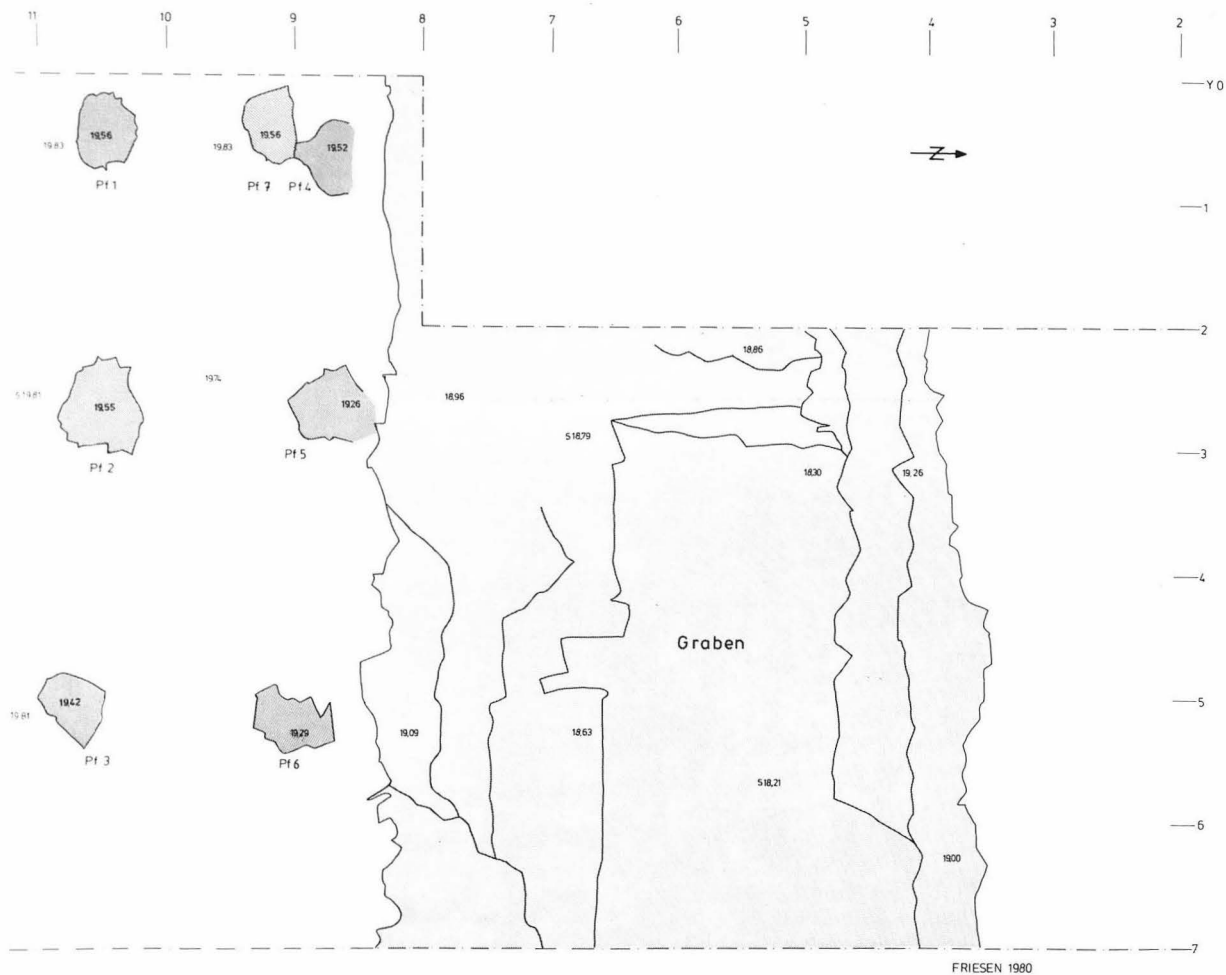
Abb. 6: Plan der Ausgrabung mit Pfostenlöchern und Graben. M 1:60.

Um nach Möglichkeit noch einen Einblick in die Konstruktion des völlig abgetragenen Abschnittswalls zu gewinnen, wurde im Jahre 1980 eine sechswöchige Ausgrabung im Rahmen einer ABM unter der örtlichen Leitung unseres Grabungstechnikers Wilfried Auer durchgeführt³⁾. Der Grabungsschnitt wurde in einer Länge von 15 m und einer Breite von 5 m angelegt und im Laufe der Grabung im inneren Bereich um 2 m erweitert. Nach Abschluß der Grabung zeigte sich folgender Befund (Abb. 6–8):

Dort, wo sich ursprünglich der Abschnittswall befunden hatte, konnten zwei Reihen aus dem Fels geschlagener Pfostenlöcher (Pf. 1 – Pf. 6) nachgewiesen werden. Die lichte Weite der Pfostenlöcher betrug mindestens 0,4 m. Der Abstand der beiden parallel verlaufenden Pfostenreihen betrug 1,8 m (Pfostenmitte zu Pfostenmitte), der Pfostenabstand zueinander 2,2 bzw. 2,4 m. Es handelt sich hierbei um den Rest einer zweifrontigen Pfostenschlitzmauer. Bei Pfosten 7, der ein wenig nach rückwärts versetzt war, scheint es sich um eine Ausbesserung von Pfosten 4 im Sinne einer Abstützung zu handeln. Von der Steinsetzung war nichts mehr zu erkennen, jedoch mag die steinreiche Schicht 8 entweder der rückwärtige Versturz der Mauer oder wahrscheinlicher der Rest einer hinterschütteten Rampe sein. Im Ostprofil läßt sich über dieser Schicht noch eine leichte Aufwölbung erkennen.
