Der Grundstein im Schloss Neuschwanstein

Fachliche und technische Unterstützung in der Baudenkmalpflege

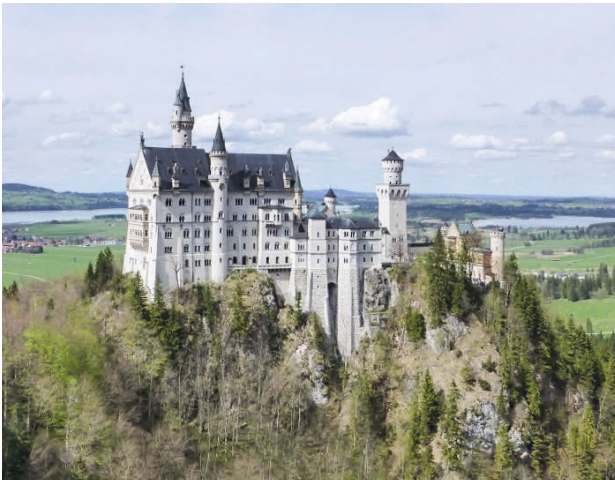
Abb. 1: Schloss Neuschwanstein, Blick von der Marienbrücke auf die Südfassade des Schlosses. In der Südlichen Außenmauer des Palas befindet sich der Grundstein des Schlosses.

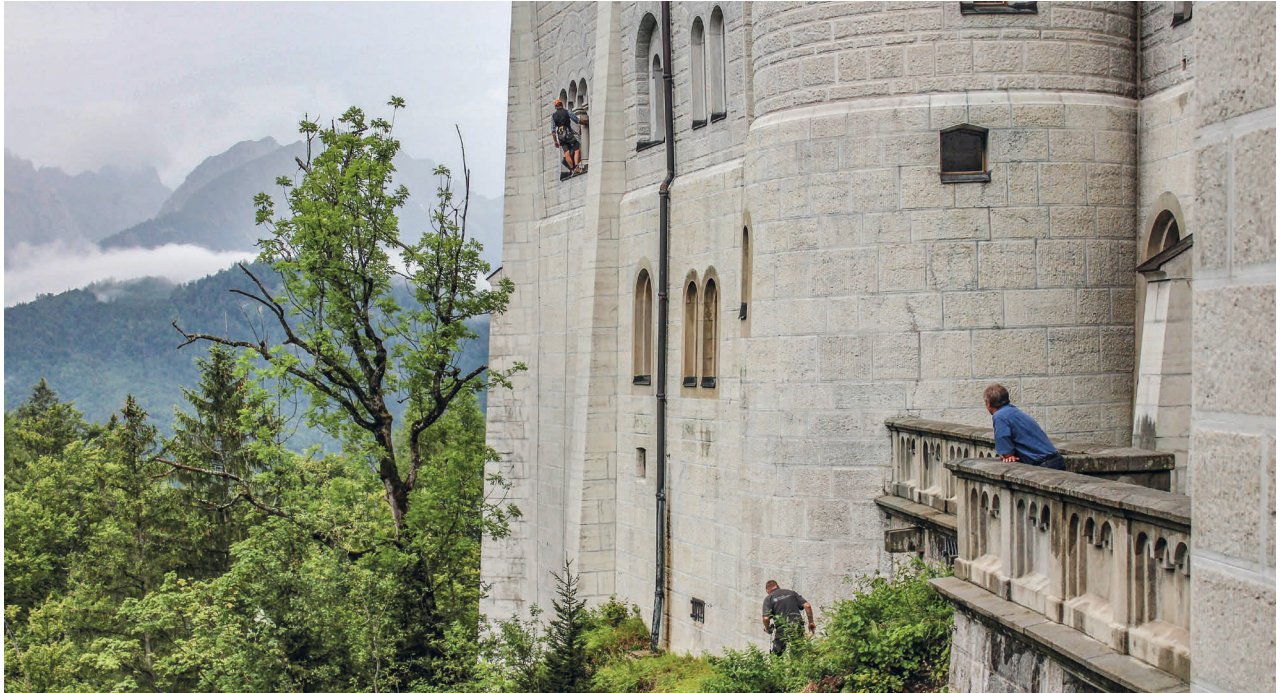
Abb. 2: In über zehn Metern Höhe – vom Boden des Ritterbades aus gezählt – brachte ein Kletterteam eine Metallplatte an, um die Mauer zu durchröntgen. [Münchener Büro für Denkmalpflege Schmickl & Umminger 2019].

Höhe von über zehn Metern oberhalb des Fußbodenniveaus im Innenraum an der Außenseite der Schlossmauer eine Metallplatte an, welche die Abbildung von Position und Dimension des Grundsteins ermöglichen sollte.

Die steingenaue, räumlich referenzierten Pläne ermöglichten es, die Platte und das Röntgengerät an den exakt gegenüberliegenden Stellen an der Fassade und im Innenraum zu positionieren. Nach dem bildgebenden Röntgenverfahren fanden weitere Detektionsmethoden Anwendung. Mithilfe eines Metalldetektors und eines Minensuchgeräts war es schließlich möglich, die Position des Grundsteins zu ermitteln. Der in Frage kommende Bereich wurde durchmustert, die genaue Lage exakt geortet und in den digitalen Plänen vermerkt.

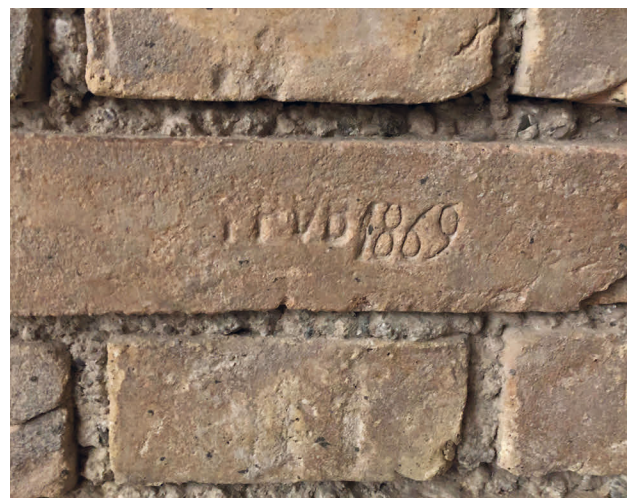
Abb. 3: Hinter einem der Ziegel rund um den sogenannten „Feierabendziegel“ im Ritterbad liegt der Grundstein von Schloss Neuschwanstein. [Münchener Büro für Denkmalpflege Schmickl & Umminger 2019].
