## Die Kurie St. Philippus und Jakobus auf dem Bamberger Domberg

### Bauforschung für das Großinventar „Bayerische Kunstdenkmäler“

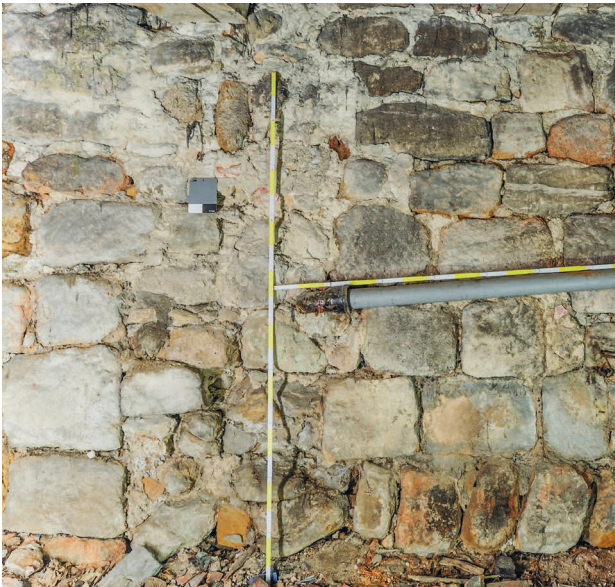
Abb. 1: Die Befundstelle im Raum 01.03 zeigt Reste einer abgebrochenen Mauer und lässt auf das historische Bodenniveau schließen [Gransche / Saele 2017].

lich handelte es sich um eine Kemenate (ein beheizbares Wohngebäude) und einen niedrigeren Saalbau, die direkt an der Dombergmauer an einem steilen Abhang errichtet worden waren. Das damalige Bodenniveau ist heute noch im Kellerraum 01.03 erhalten. Vermutlich bestand noch keine Trennung zwischen den beiden Kurien OK4 und OK6. Die Kurie wurde wohl im Zuge der Auflösung der Vita Communis neu errichtet.

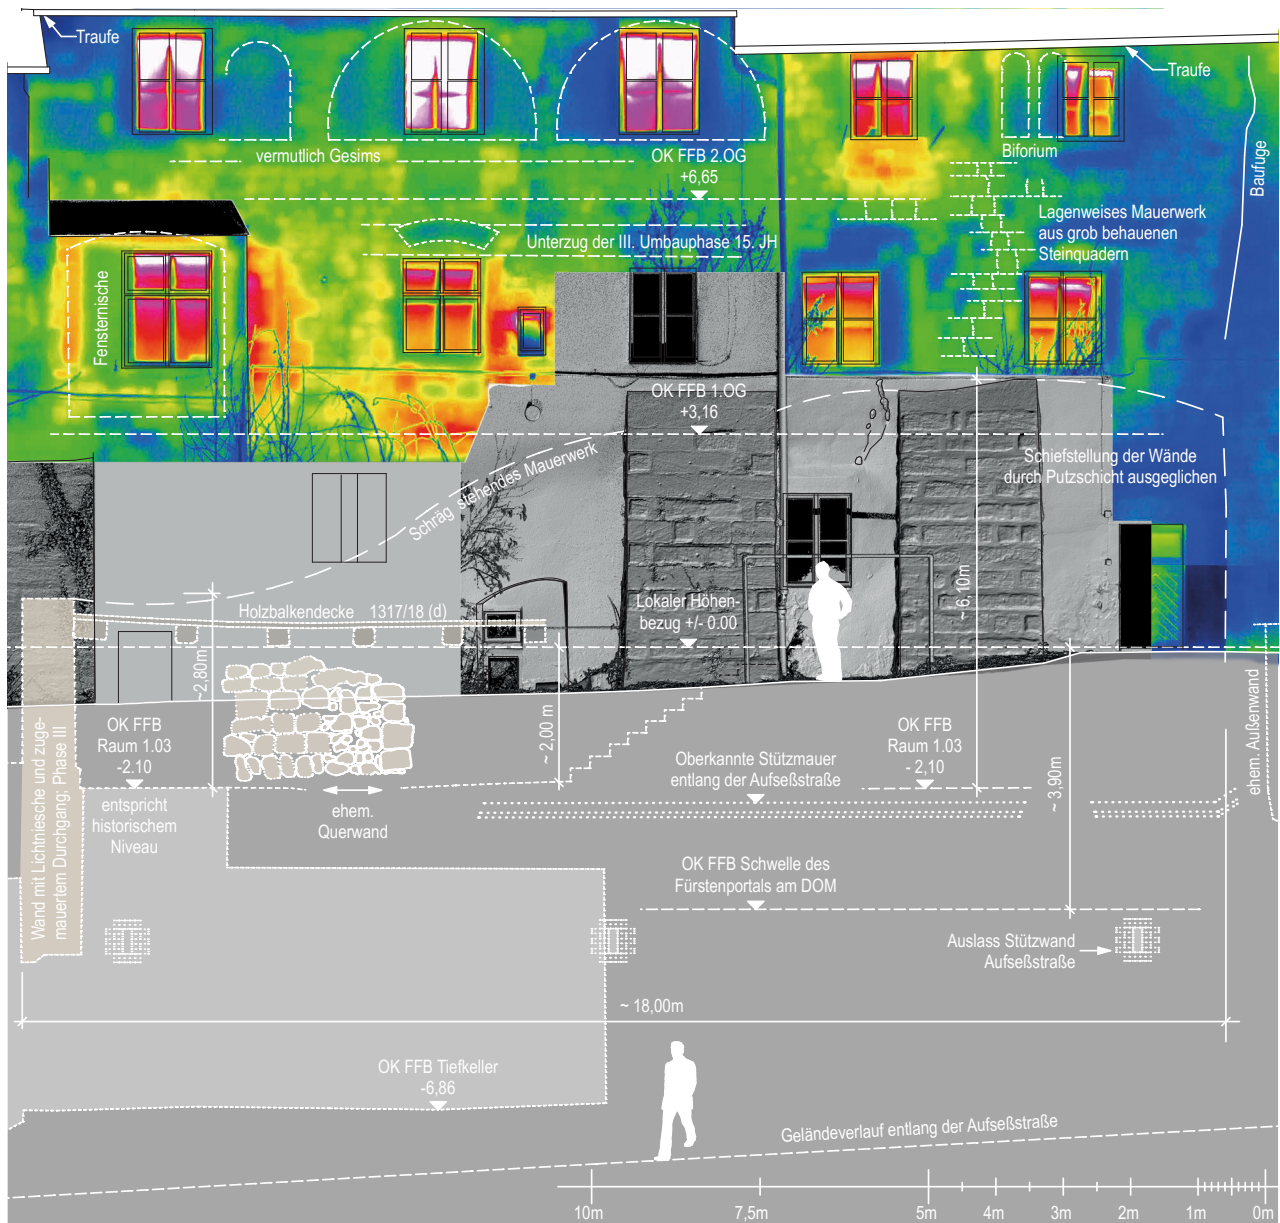
Abb. 2: St. Philippus und Jakobus I, Ansicht Nord von der Aufseßstraße her; Kombination aus 3D-Laserscan, Thermografie und tachymetrischem Aufmaß; Verknüpfung des lokalen und übergeordneten Meßnetzes; Eintragung bauforscherischer Befunde in die CAD-Zeichnung [Breitling / Gransche / Luib / Nöbauer / Schalk 2020].

Zur Analyse des baulichen Bestandes und zur exakten Befundverortung wurden vom gesamten Gebäudekomplex Obere Karolinenstraße 4 (St. Philippus und Jakobus I) mit allen Kellern sowie vom Umgriff bis zur Alten Hofhaltung, dem Domplatz und der Aufseßstraße terrestrische Laserscans erstellt, welche die räumliche Situation in diesem Bereich des Domberges exakt abbilden. Durch die Einbindung der Vermessung in ein übergeordnetes Messnetz und an die Referenzierung der 3D-Scans des Bamberger Doms wurde die Herstellung von genauen Höhenbezügen möglich (Abb. 2). Auf dieser Grundlage konnten begründete Rückschlüsse

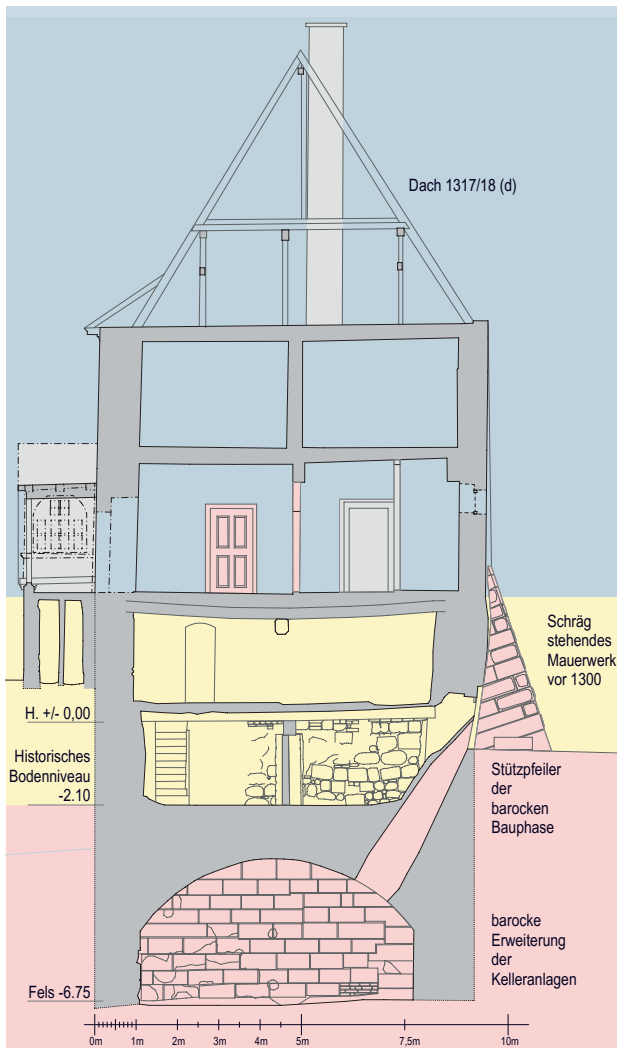
Abb. 3: Querschnitt durch den Westflügel mit farblicher Zuordnung der Hauptbauphasen. Keller und Erdgeschoss stammen aus der ersten Bauphase vor 1300. Die tieferen Gewölbekeller sind eine barocke Erweiterung. Das aufgehende Mauerwerk im Obergeschoss, Teile der Binnenstruktur und das Dach wurden in den Jahren 1317/18 errichtet. In einer größeren Umbauphase um 1910 wurden die Treppenanlagen erneuert und die Gebäudeausstattung modernisiert (hellgrau) [Breitling/Nöbauer/Schalk 2020].

Aus den Punktwolken der 3D-Scans und den tachymetrischen Messungen wurden verformungsgerechte Pläne erstellt. Für bauliche Details wurden ergänzende Handaufmaße angefertigt. Die Überlagerung verschiedener Aufmaßmethoden ermöglichte weiterführende Analysen. Insbesondere die Überlagerung von Plänen und IR-Aufnahmen legte zerstörungsfrei bauliche Strukturen unter der verputzten Fassade offen. Durch dendrochronologische Untersuchungen wurde deutlich, dass ein Großteil der baulichen Substanz des Gebäudes noch aus dem 14. Jahrhundert stammt (Abb. 3).

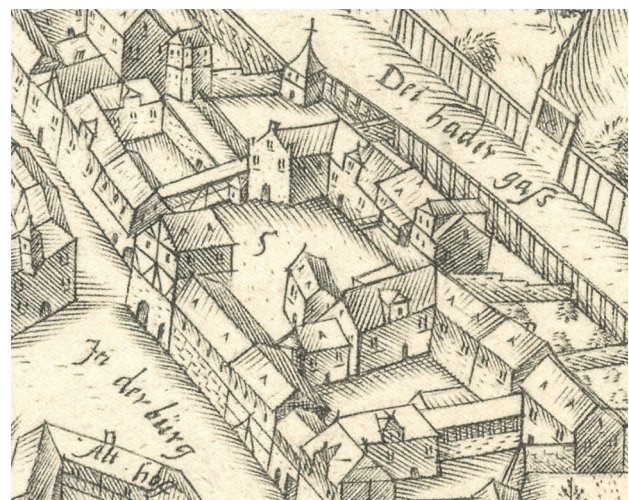
Abb. 4: Ausschnitt Kurie Obere Karolinenstraße 4a mit Darstellung der damals bestehenden Gebäude und Einfriedungen [Zweidlerplan 1602].

Die Kombination aller Messungen, Einzelanalysen und baulichen Befunde erlaubte die Erstellung einer relativen Chronologie. Während der bisherige Kenntnisstand zur Baugeschichte weitestgehend auf der Darstellung der Kurie im Zweidlerplan von 1602 (Abb. 4) basierte, konnte auf Grundlage der Befundanalyse eine detaillierte Bau- und Veränderungsgeschichte rekonstruiert werden (Abb. 5).

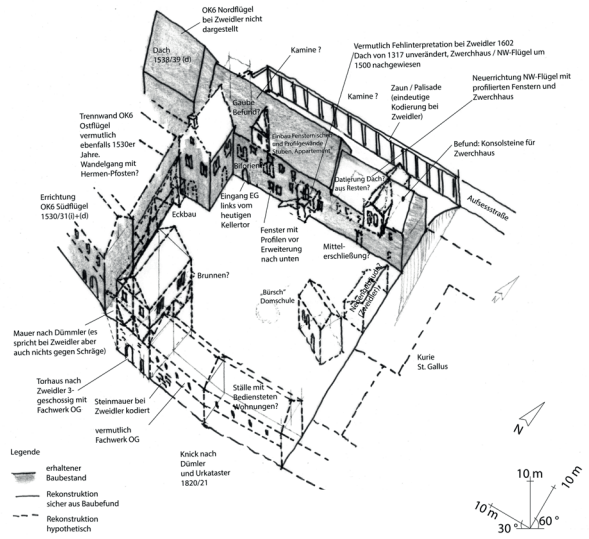
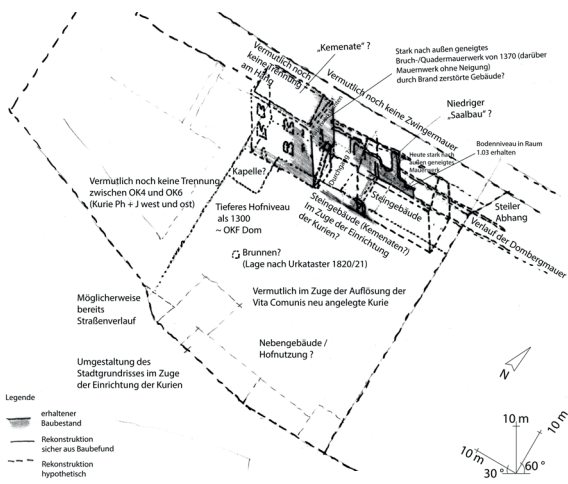
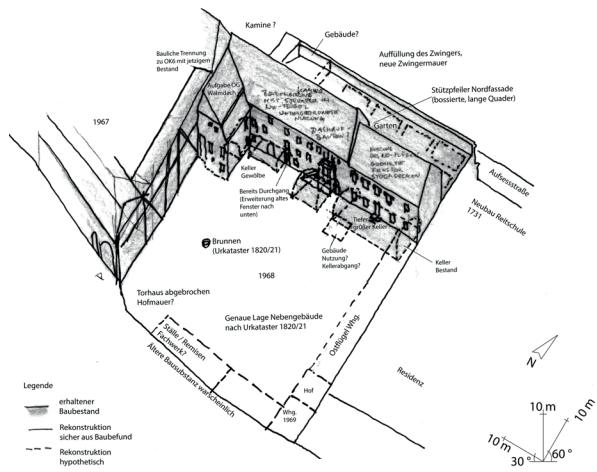
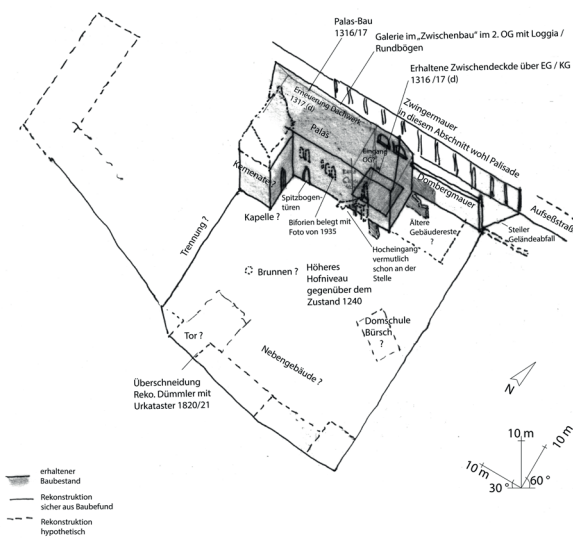
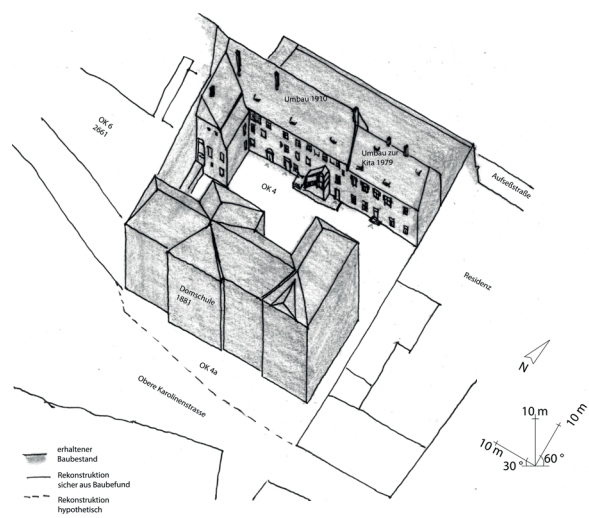
Abb. 5: Bamberg, Obere Karolinenstr. 4/4a, ehem. Kurie St. Philippus und Jakobus, Rekonstruktion der Bauabfolge in den Zuständen: ab 1240 / vor 1330; 1317/18 (d); vor 1602; um 1600 / 17. / 18.Jh und 1881,1910 bis 2020, Rekonstruktionsvorschlag Isometrie M 1:500, Druckmaßstab 1:1500 [Breitling 2020]
