## Ornamentierte Gefacheputze im südlichen Steigerwald

### Untersuchung und Dokumentation des erhaltenen Bestandes

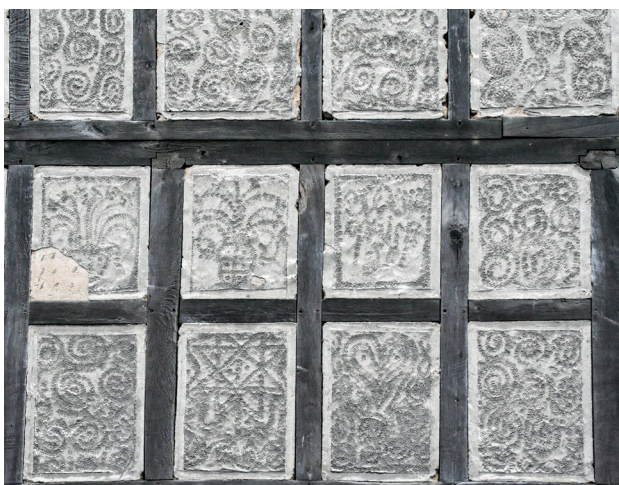
Abb. 2: Großropperhausen, Gemeinde Frielendorf, Hessen, Scheunenwand mit reicher Ornamentik in den Gefachefeldern [Scherb 2006].

Bei den ornamentierten Gefacheputzen handelt es sich um eine einstmals weit verbreitete Handwerkstechnik. Zeugnisse finden sich in Hessen, Thüringen, Baden-Württemberg und Hamburg (Abb. 2–4). In Bayern erstreckt sich der nachweisbare Bestand über die drei fränkischen Regierungsbezirke. Das Vorkommen ist jedoch bisher nicht flächendeckend nachgewiesen, sondern inselartig. Zwischen Regionen mit einem reichen Vorkommen liegen andere Regionen, für die bisher nur Gefacheputze ohne Gestaltung bekannt geworden sind.

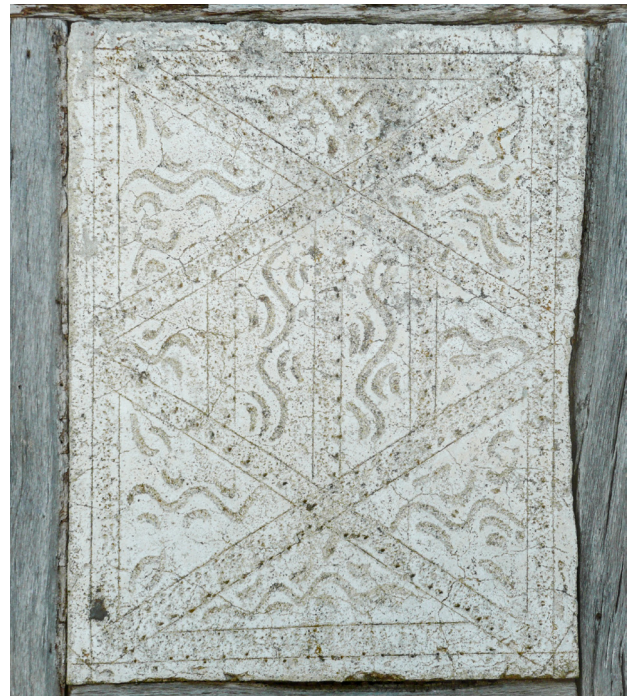
Abb. 3: Hellingen, Thüringen, Gefachefeld Mitte 19. Jh. [Wenderoth 2017].

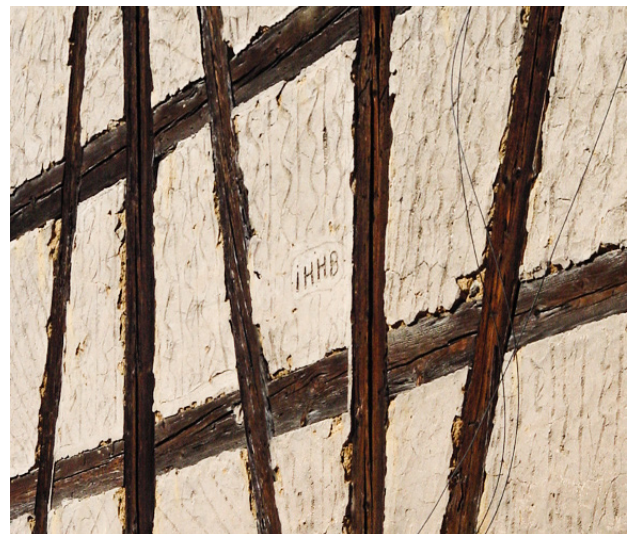
Abb. 4: Bonigen, Filderstadt, Württemberg, Hauptstr. 7a, Scheunengiebel mit Wellenbändern, 2. H. 18. Jh. [Marstaller 2017].

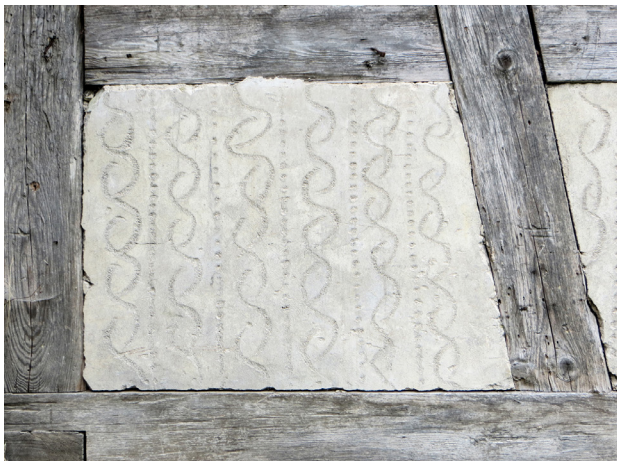
Abb. 7: Reusch, Lkr. NEA, Scheunengiebel 2. Hälfte 19. Jh. Detail; Paragraphenmuster mit alternierender Punktklinie [Oldenburg 2017].

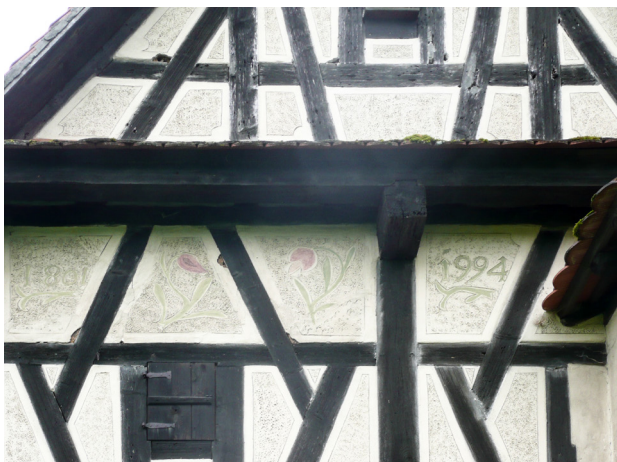
8 Leesten, Lkr. BA, Zur Mühle 17, Scheunengiebel 1901, Renovierung 1884 [Wenderoth 2017].

Die am häufigsten anzutreffende Gestaltung ist eine Ornamentierung durch geritzte oder geschabte Wellenlinien, die zumeist senkrecht verlaufen. Diese Wellen wurden entweder in einer Bewegung als eine Linie durchgezogen oder als ‚Paragraphenmuster‘ bzw. ‚Laufender Hund‘ ausgeführt (Abb. 8). In den meisten Fällen alternieren diese Wellenlinien mit gerade verlaufenden gepunkteten, gestrichelten oder durchgezogenen Linien. Seltener kommen im überlieferten Bestand Gefache mit bogenförmigen oder gerade verlaufenden Punktlinien vor (Abb. 9).

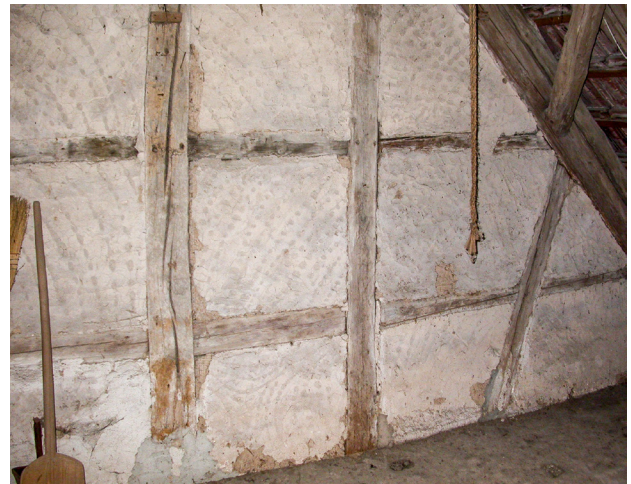
Abb. 9: Bullenheim, Lkr. NEA, Hs. Nr. 115, Gasthof Innenwand, um 1850, Detail: Bogenförmige Punktlinien [Wenderoth 2012].

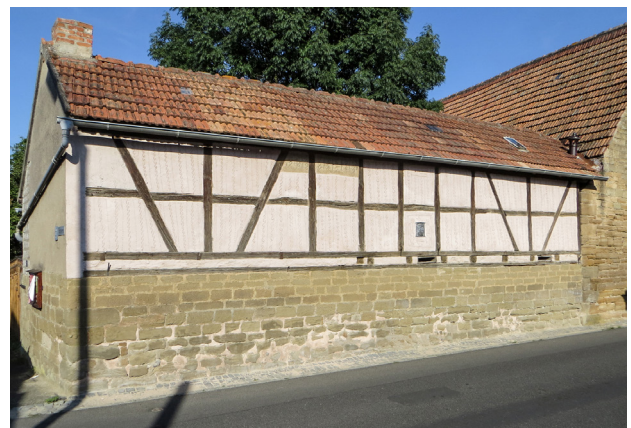
Abb. 10: Seinsheim, Lkr. KT, Nebengebäude zu Bachgasse 2 mit erneuertem Gefacheputz von 2012 [Oldenburg 2017].

Gelegentlich wird die Handwerkskunst auch heute noch in Franken praktiziert (Abb. 10). Damit steht sie der lebendigen Tradition in Hessen in nichts nach. Die Erforschung der Bestände soll dazu dienen, das Bewusstsein für diese Handwerkskunst zu stärken.
