## **Ein ‚authentischer‘ Ort?**

**Untersuchungen zur Holzbaracke in der Gedenkstätte  
Buchenwald, ihrer Bau- und Nutzungsgeschichte**

Band 21

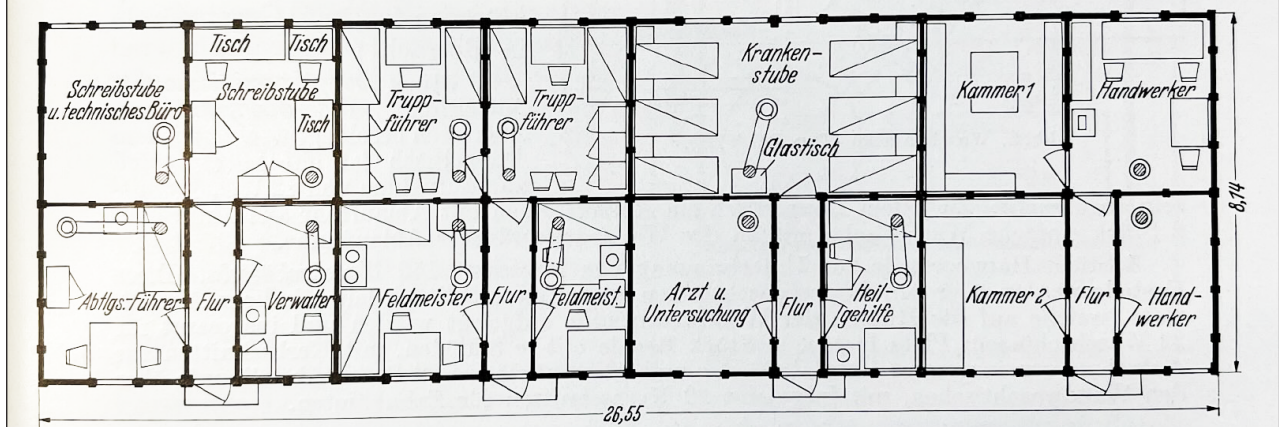
5 Grundrisse Mannschaftsbaracke RL IV (oben) und Verwaltungsbaracke RL V (unten)

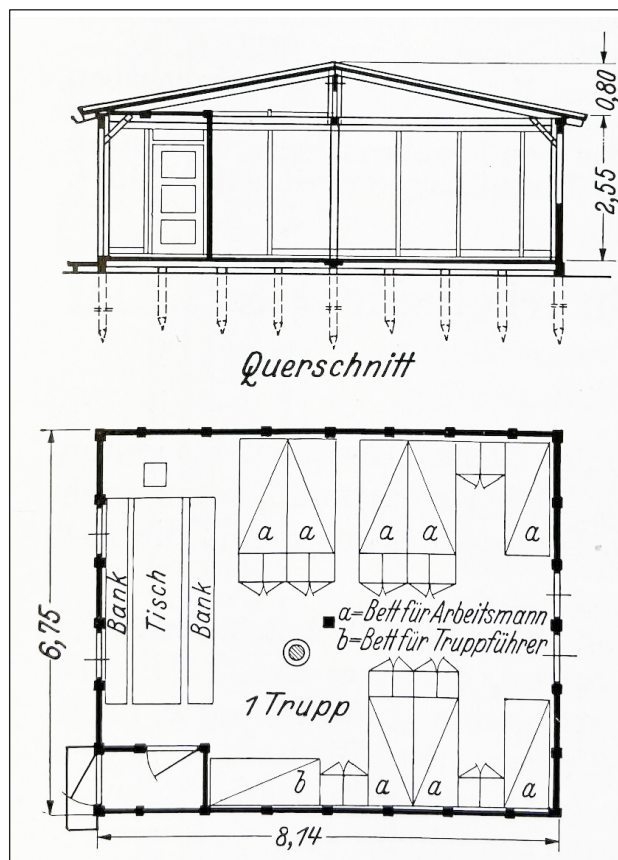
6 Mannschaftsbaracke RL IV, Grundriss eines Mannschaftsmoduls und Querschnitt

Trupp untergebracht werden soll. Diese Räume sind 8,14 m breit und 6,75 m lang. In jedem Raum befinden sich Betten, ein Tisch mit zwei Bänken und ein Ofen. Es können beliebig viele dieser Module aneinandergereiht werden, damit ist die Baracke immer 8,14 m breit aber beliebig lang (Abb. 5). Im Querschnitt ist zu sehen, dass die Traufhöhe 2,55 m beträgt und der Giebel 0,80 m hoch ist (Abb. 6). Die Baracke hat ein flaches Satteldach. Die Eingänge sind an den Längsseiten so angeordnet, dass man pro Eingangsbereich, der aus zwei Türflügeln besteht, durch je einen dieser nach einem Windfang in jeweils einen der Truppenräume gelangen kann.<sup>109</sup> Die Fenster sind dreiflügelig mit oberem Kippflügel. Im Taschenbuch von 1944 heißt es, dass in „späteren Zeiten“ nur noch zweiflügelige Fenster Verwendung fanden. Die Innentüren sind Dreifüllungstüren, über den Außentüren gibt es ein Oberlicht.<sup>110</sup>

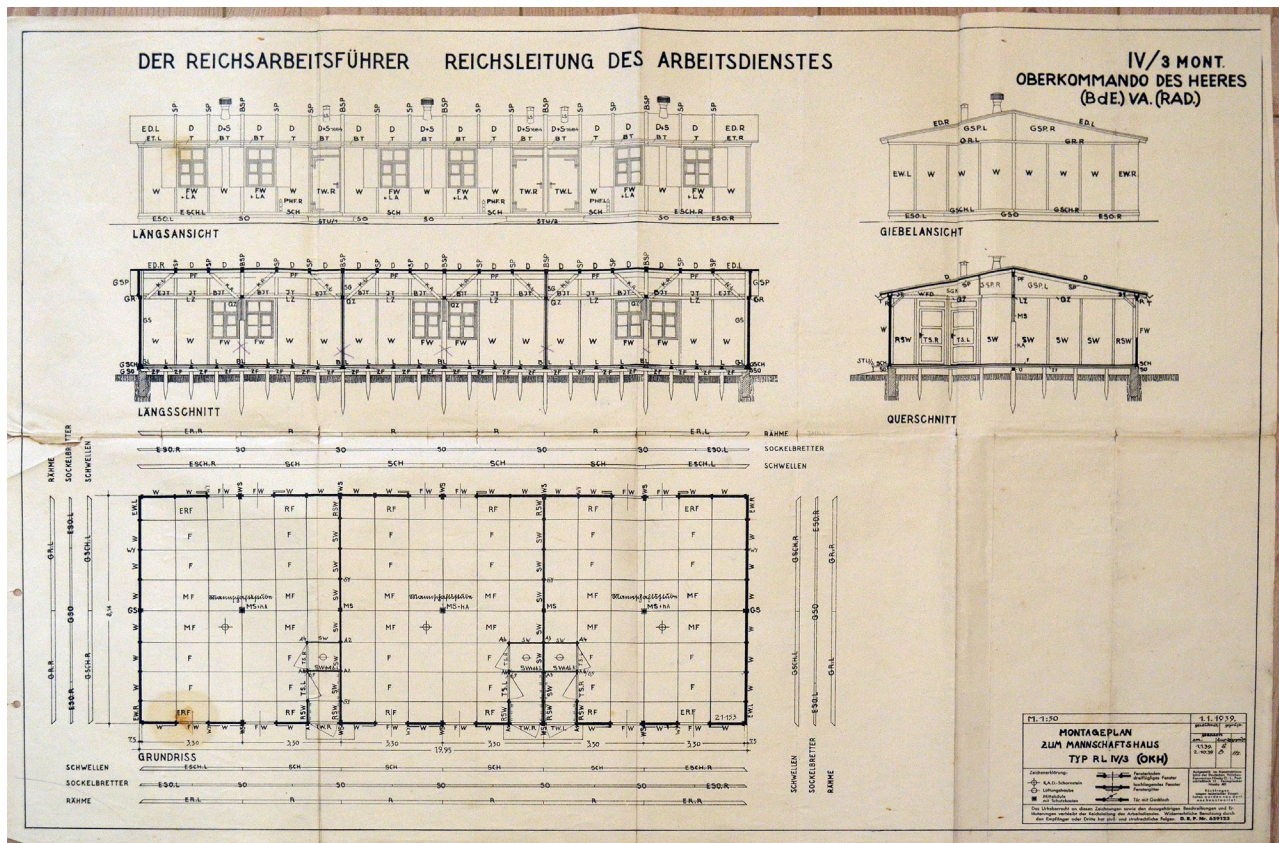
7 Montageplan Mannschaftsbaracke RL IV/3

herausgegeben (Abb. 7). Anhand der Plan- und Werkstattzeichnungen lässt sich gut erkennen, bis zu welchen Detailgrad die Bauteile der Baracken genormt waren (z. B. Abb. 8). Jeder Werkstattzeichnung waren Beschreibungen beigelegt, die die in den Zeichnungen nummerierten Einzelteile wie z. B. Fensterbeschläge, genauer beschrieben. RAD-Baracken, vor allem die Ausführungen des Typs RL IV, waren die meistverbreiteten Normbaracken und wurden entgegen ihrer heutigen Konnotation nicht nur in Konzentrations- und Vernichtungslagern, sondern auch in RAD-Lagern, Truppenlagern, Kriegsgefangenenlagern, Zwangsarbeitslagern etc. genutzt.

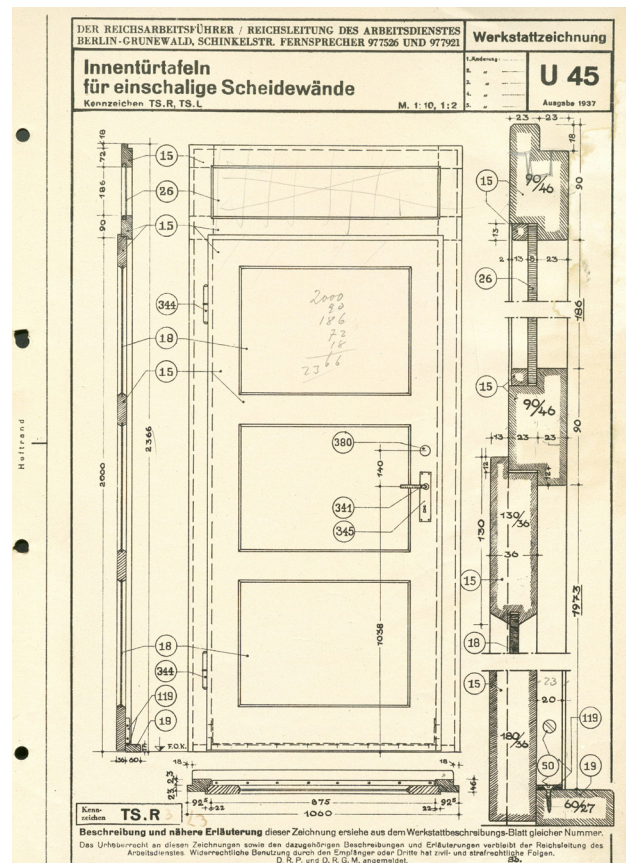
8 Werkstattzeichnung Innentürtafel Typ RL IV

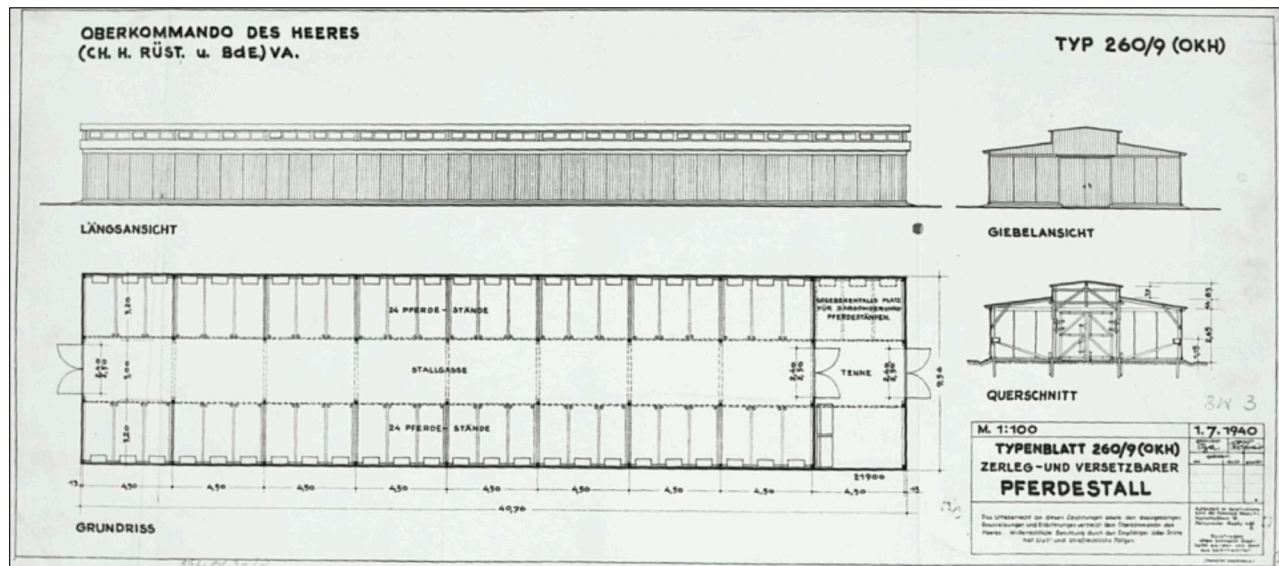
9 Typenblatt 260/9 OKH Pferdestall

Im Planungsbüro in Niesky entstanden auch die Unterlagen zum Barackentyp OKH 260/9 (Abb. 9), der Bautyp war seit dem späten 19. Jh. von der Kavallerie genutzt worden. Ursprünglich als Pferdeställe für das Oberkommando des Heeres entwickelt, sollte der FOKORAD-Typ etwa 50 Pferde beherbergen. Die SS pferchte in ihnen in Vernichtungslagern wie Auschwitz-Birkenau oder Sonderzonen wie dem sogenannten *Kleinen Lager* in Buchenwald mehrere

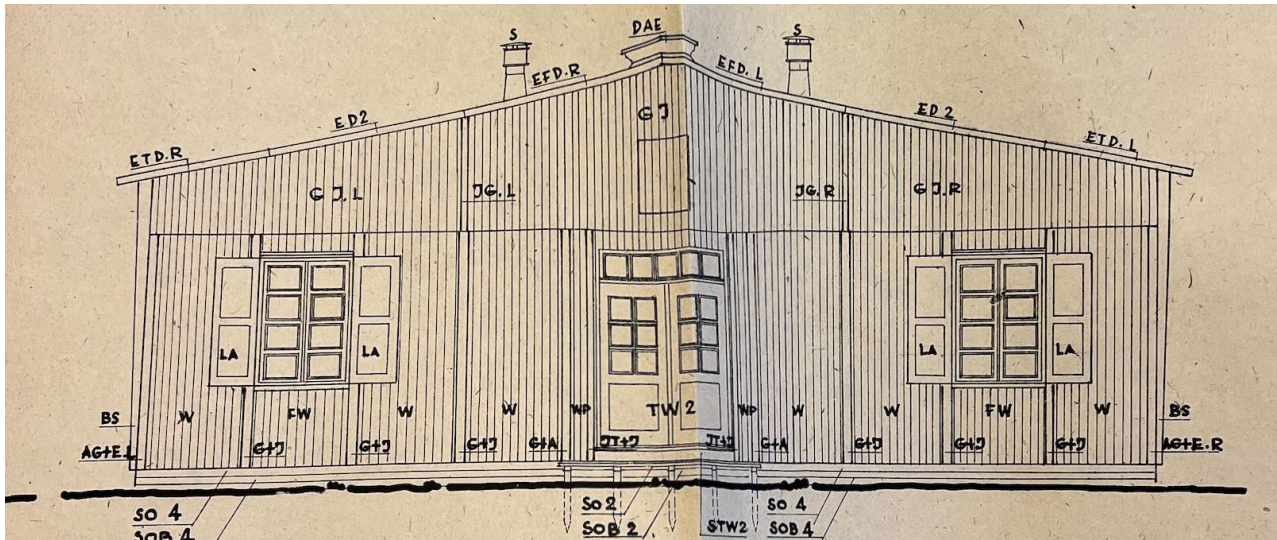
10 BfH-Baracke Typ 20 601 Ansicht

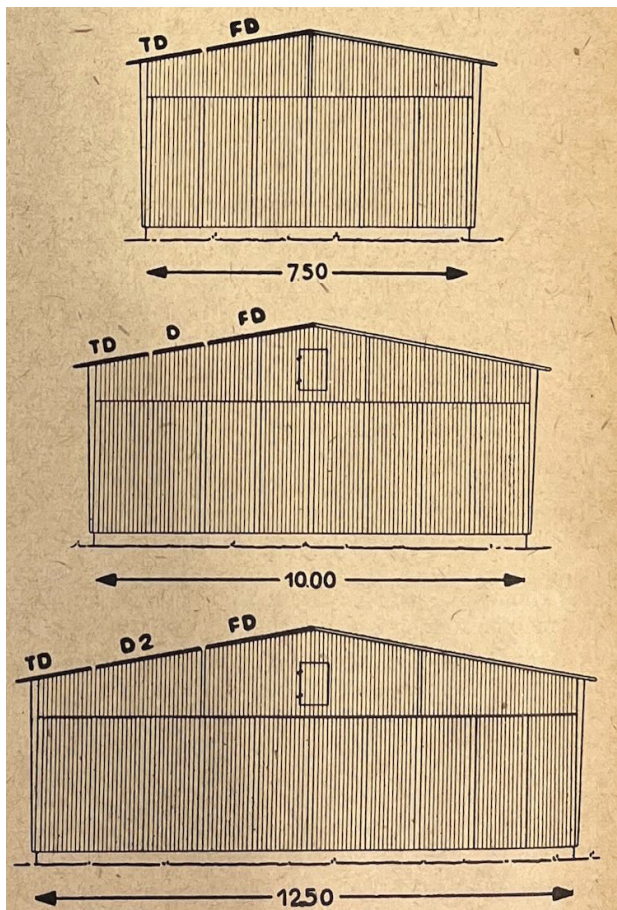
11 Gebäudetiefen der BfH-Baracken

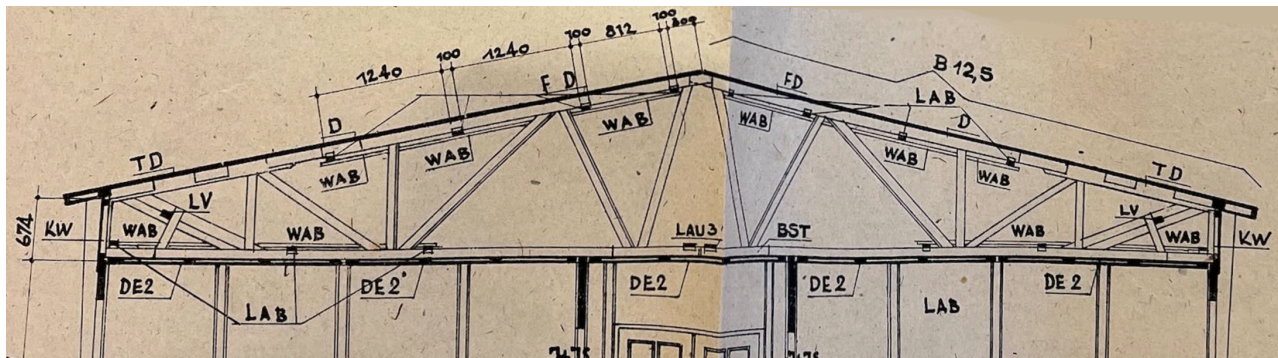
### 13 Binderstruktur BfH-Baracke Typ 20 601

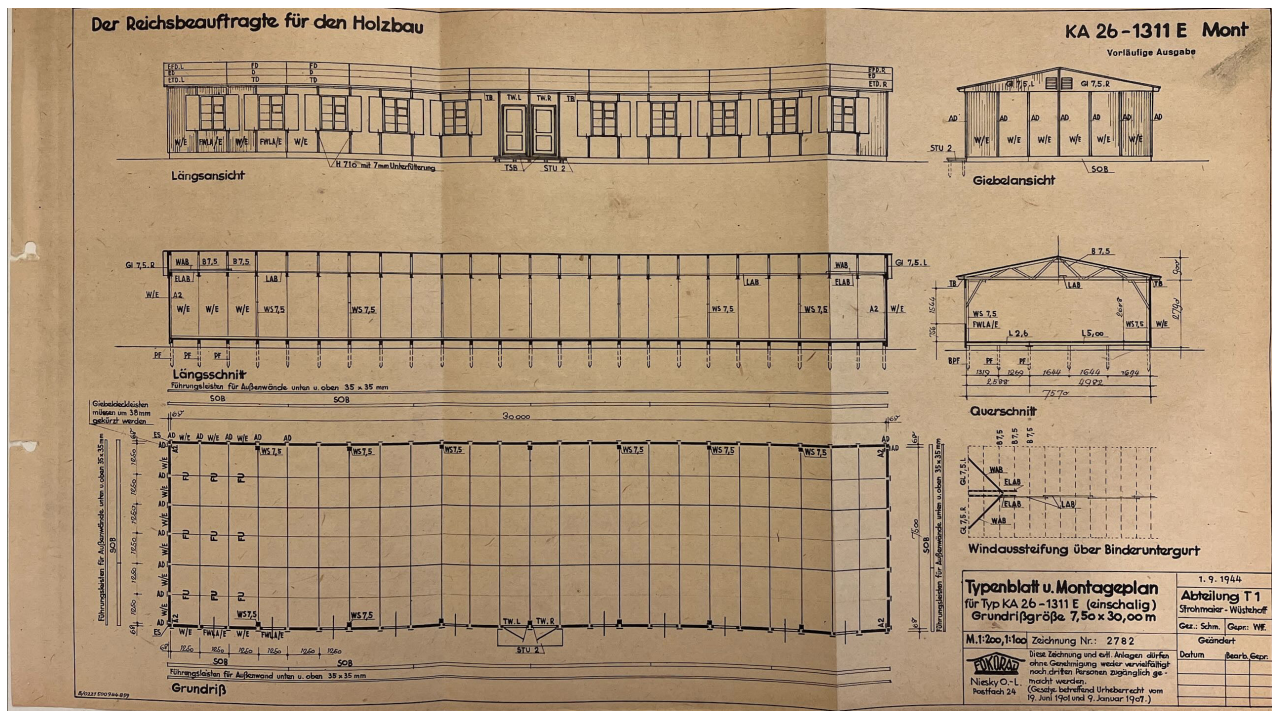
15 Montageplan KA-Baracke 26-1311 E

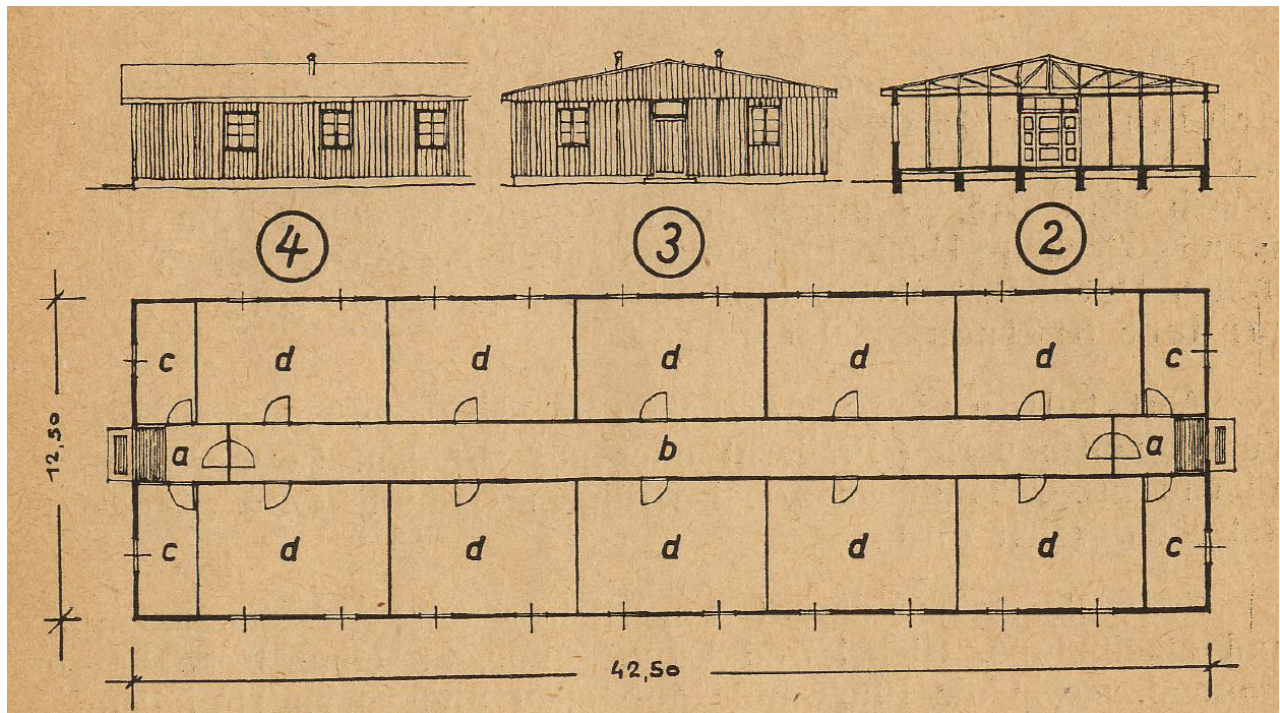
16 Protektoratsbaracke Grundform

In ihrer Grundform gleichen die Fenster denen der Protektorsbaracke, die in der Quelle allerdings nur skizziert und nicht näher bemaßt oder beschrieben werden (Abb. 16). Auch wenn sie in ihrer grundsätzlichen Form den dreiflügligen RAD-Fenster des Standard-Typs *RL IV* mit Oberlicht nicht gleichen, weisen die beiden Fenstertypen im Detail dennoch einige Gemeinsamkeiten auf: Sie haben die gleichen 10 cm breiten Winkelbeschläge und zudem gleich

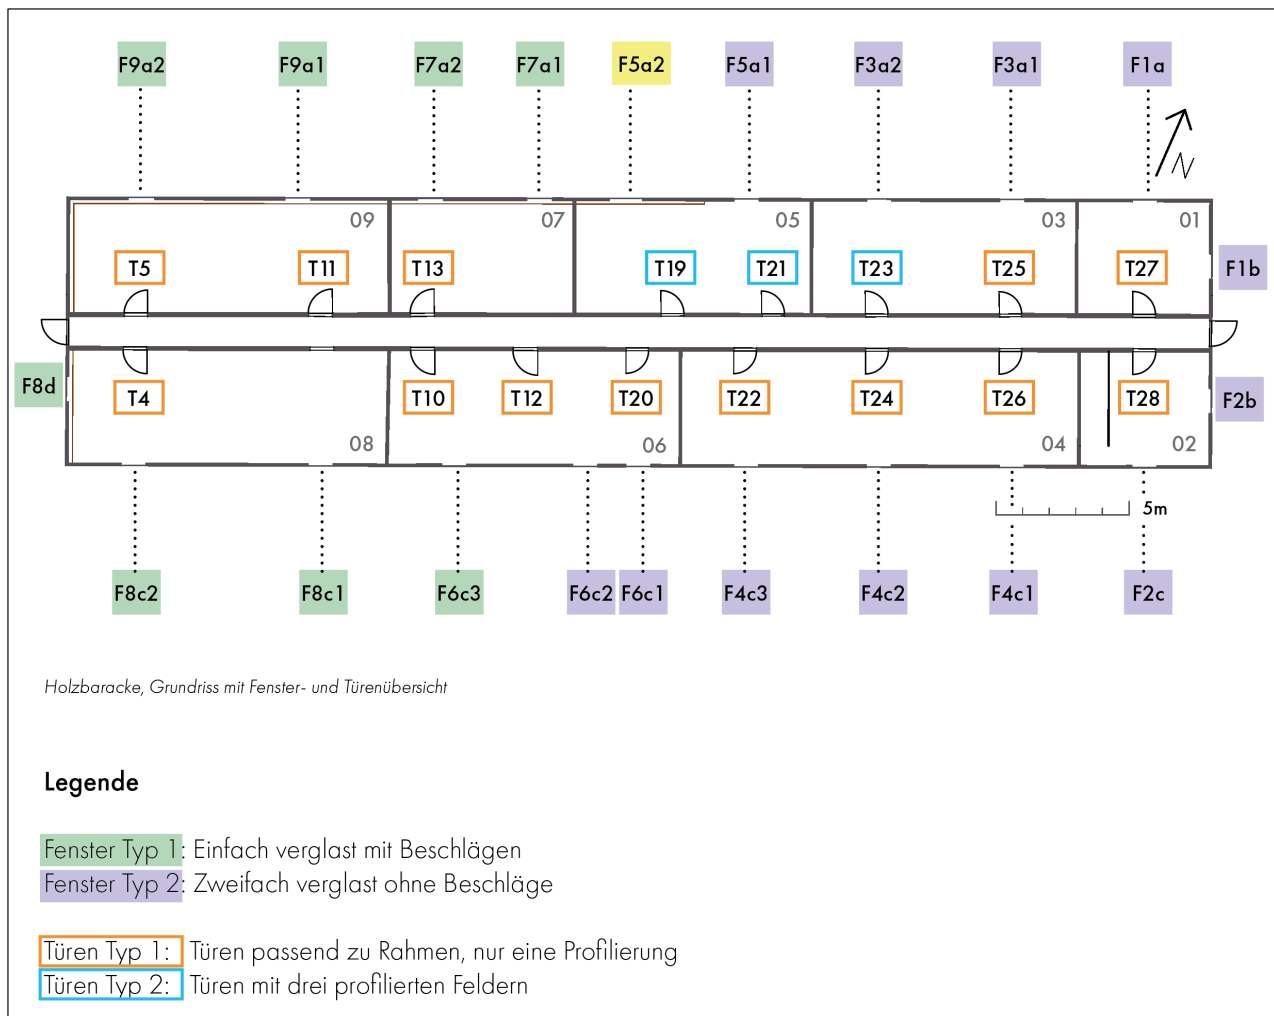
35 Grundriss Baracke, Übersicht Fenster und Türen

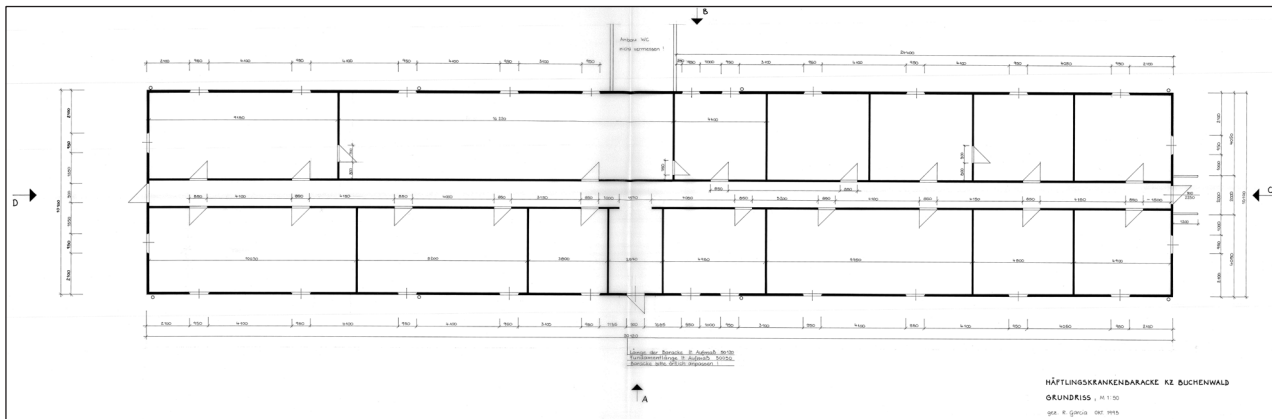
49 Grundriss Baracke Zustand Tambach-Dietharz 1993, Rosemarie Garcia

Der erste Grundriss zeigt die Baracke mit 50,12 m Länge und 10,10 m Breite (Abb. 49). Sie hat zwei giebelseitige Eingänge und einen Mittelgang, zu dessen Seiten sich die 15 unterschiedlich großen Räume der Länge nach verteilen. Alle 26 Fensteröffnungen sind mit einer Breite von 0,95 m eingezeichnet, die Breite Innentüröffnungen des Mittelgangs mit 0,85 m. Es gibt eine Tür an der Längsseite der Baracke mit 0,90 m Breite und drei Türöffnungen an Zwischenwänden, von denen zwei 0,90 m und eine 0,75 m breit sind. Es wird auf der Zeichnung nicht vermerkt, auf welche Maße genau sich bezogen wird (z. B. lichte Breite der Fenster oder Gesamtbreite des Rahmens). An einer der Längsseiten ist mittig ein WC-Anbau verzeichnet, der allerdings nicht vermessen wurde. Sieben der Räume haben ähnliche Ausmaße, sie sind zwischen 4,8 m und 4,9 m lang und jeweils 4,25 m breit.

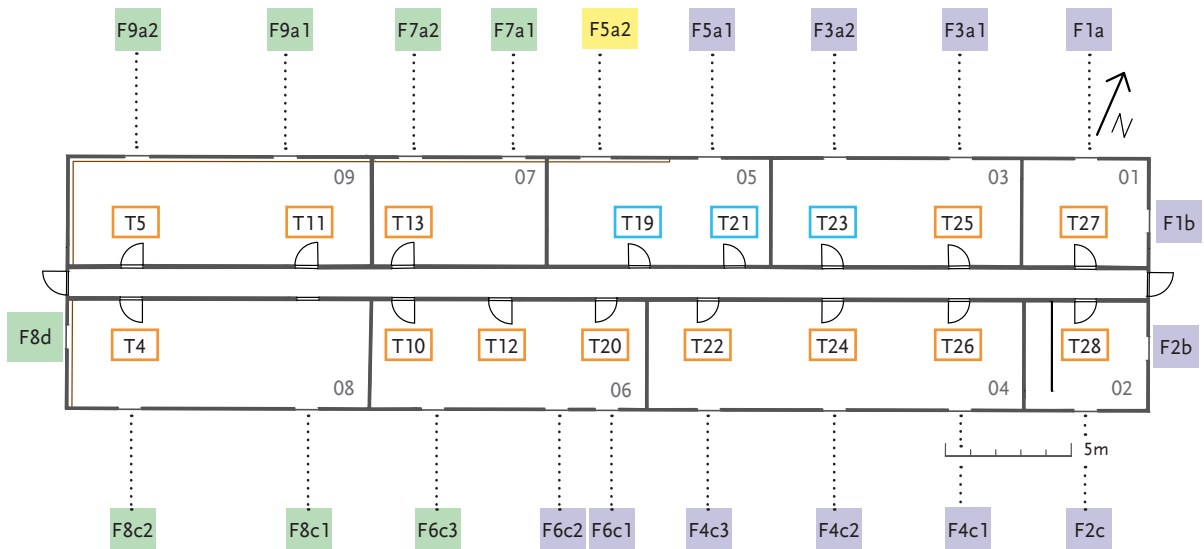
Holzbaracke, Grundriss mit Fenster- und Türenübersicht

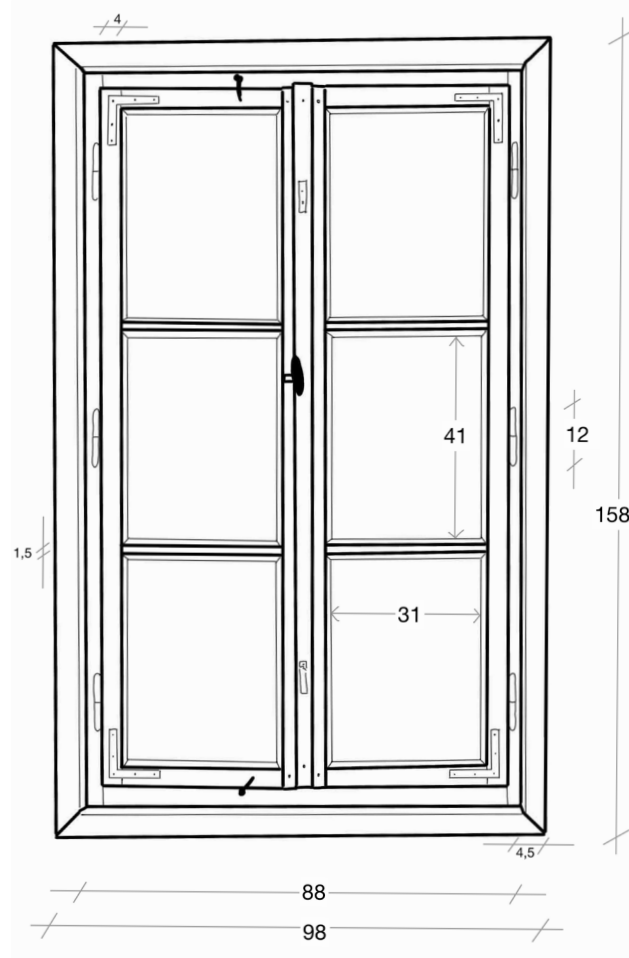
Skizze Fenster Typ 1 innen am Beispiel von F7a2, Maßangaben in cm

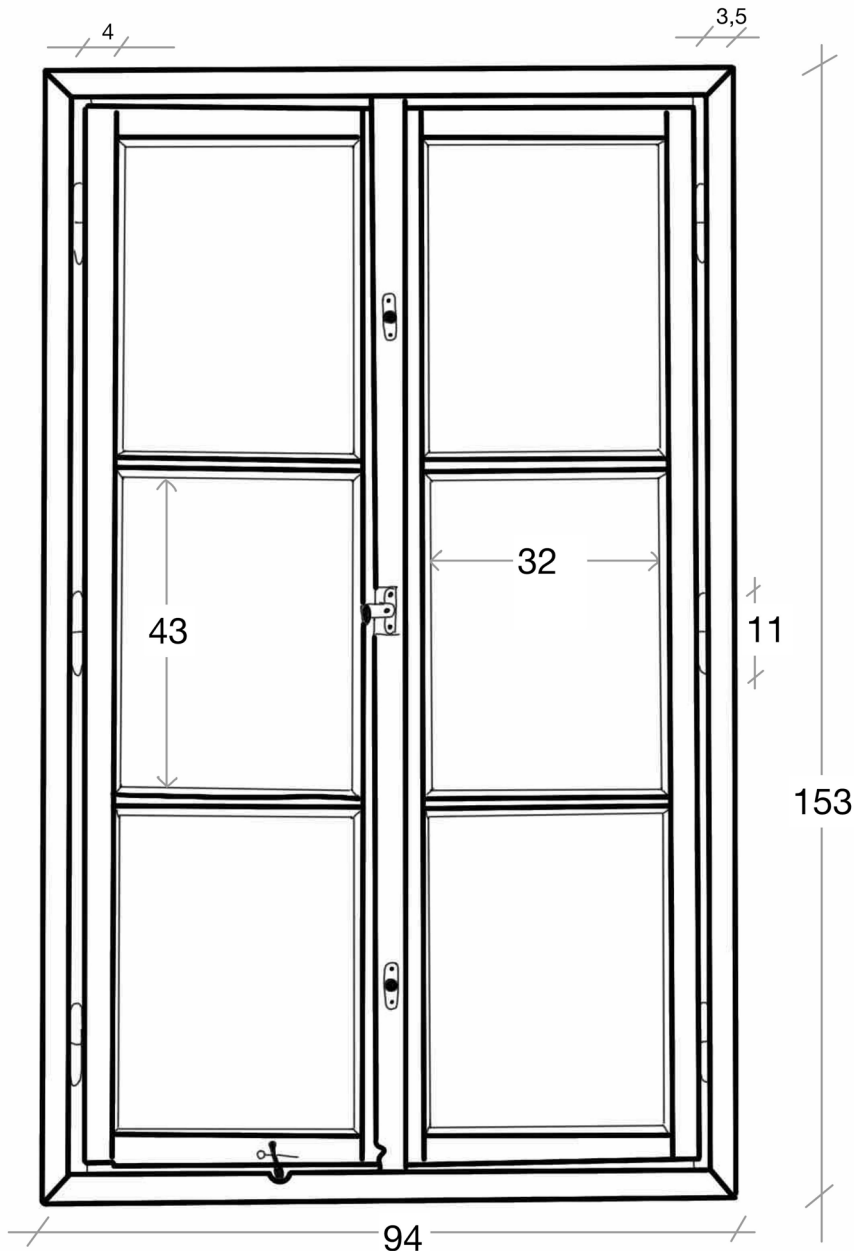
Skizze Fenster Typ 2 innen am Beispiel von F4c1, Maßangaben in cm

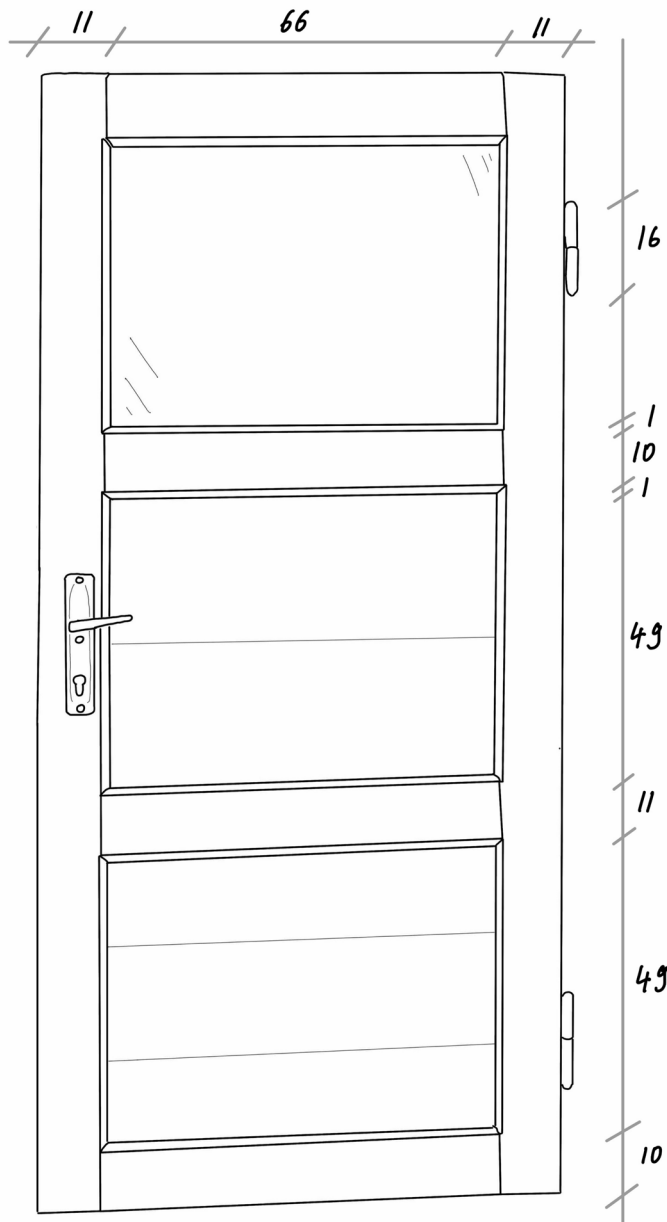
Skizze Türblatt Typ 2 innen am Beispiel von T23, Maßangaben in cm

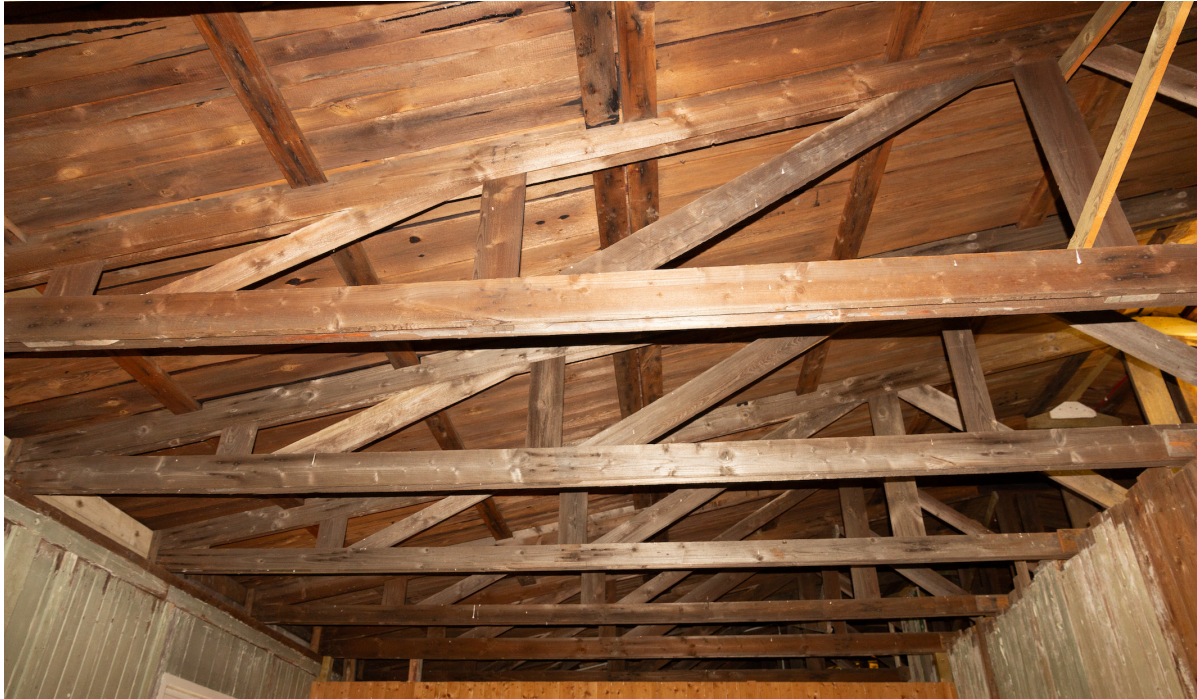
Dachbinder, Blick auf 07b
