## CASA ZUCCARI - FLORENZ

Bauzustand um 1580  
ISOMETRIE: KELLERGECHOß

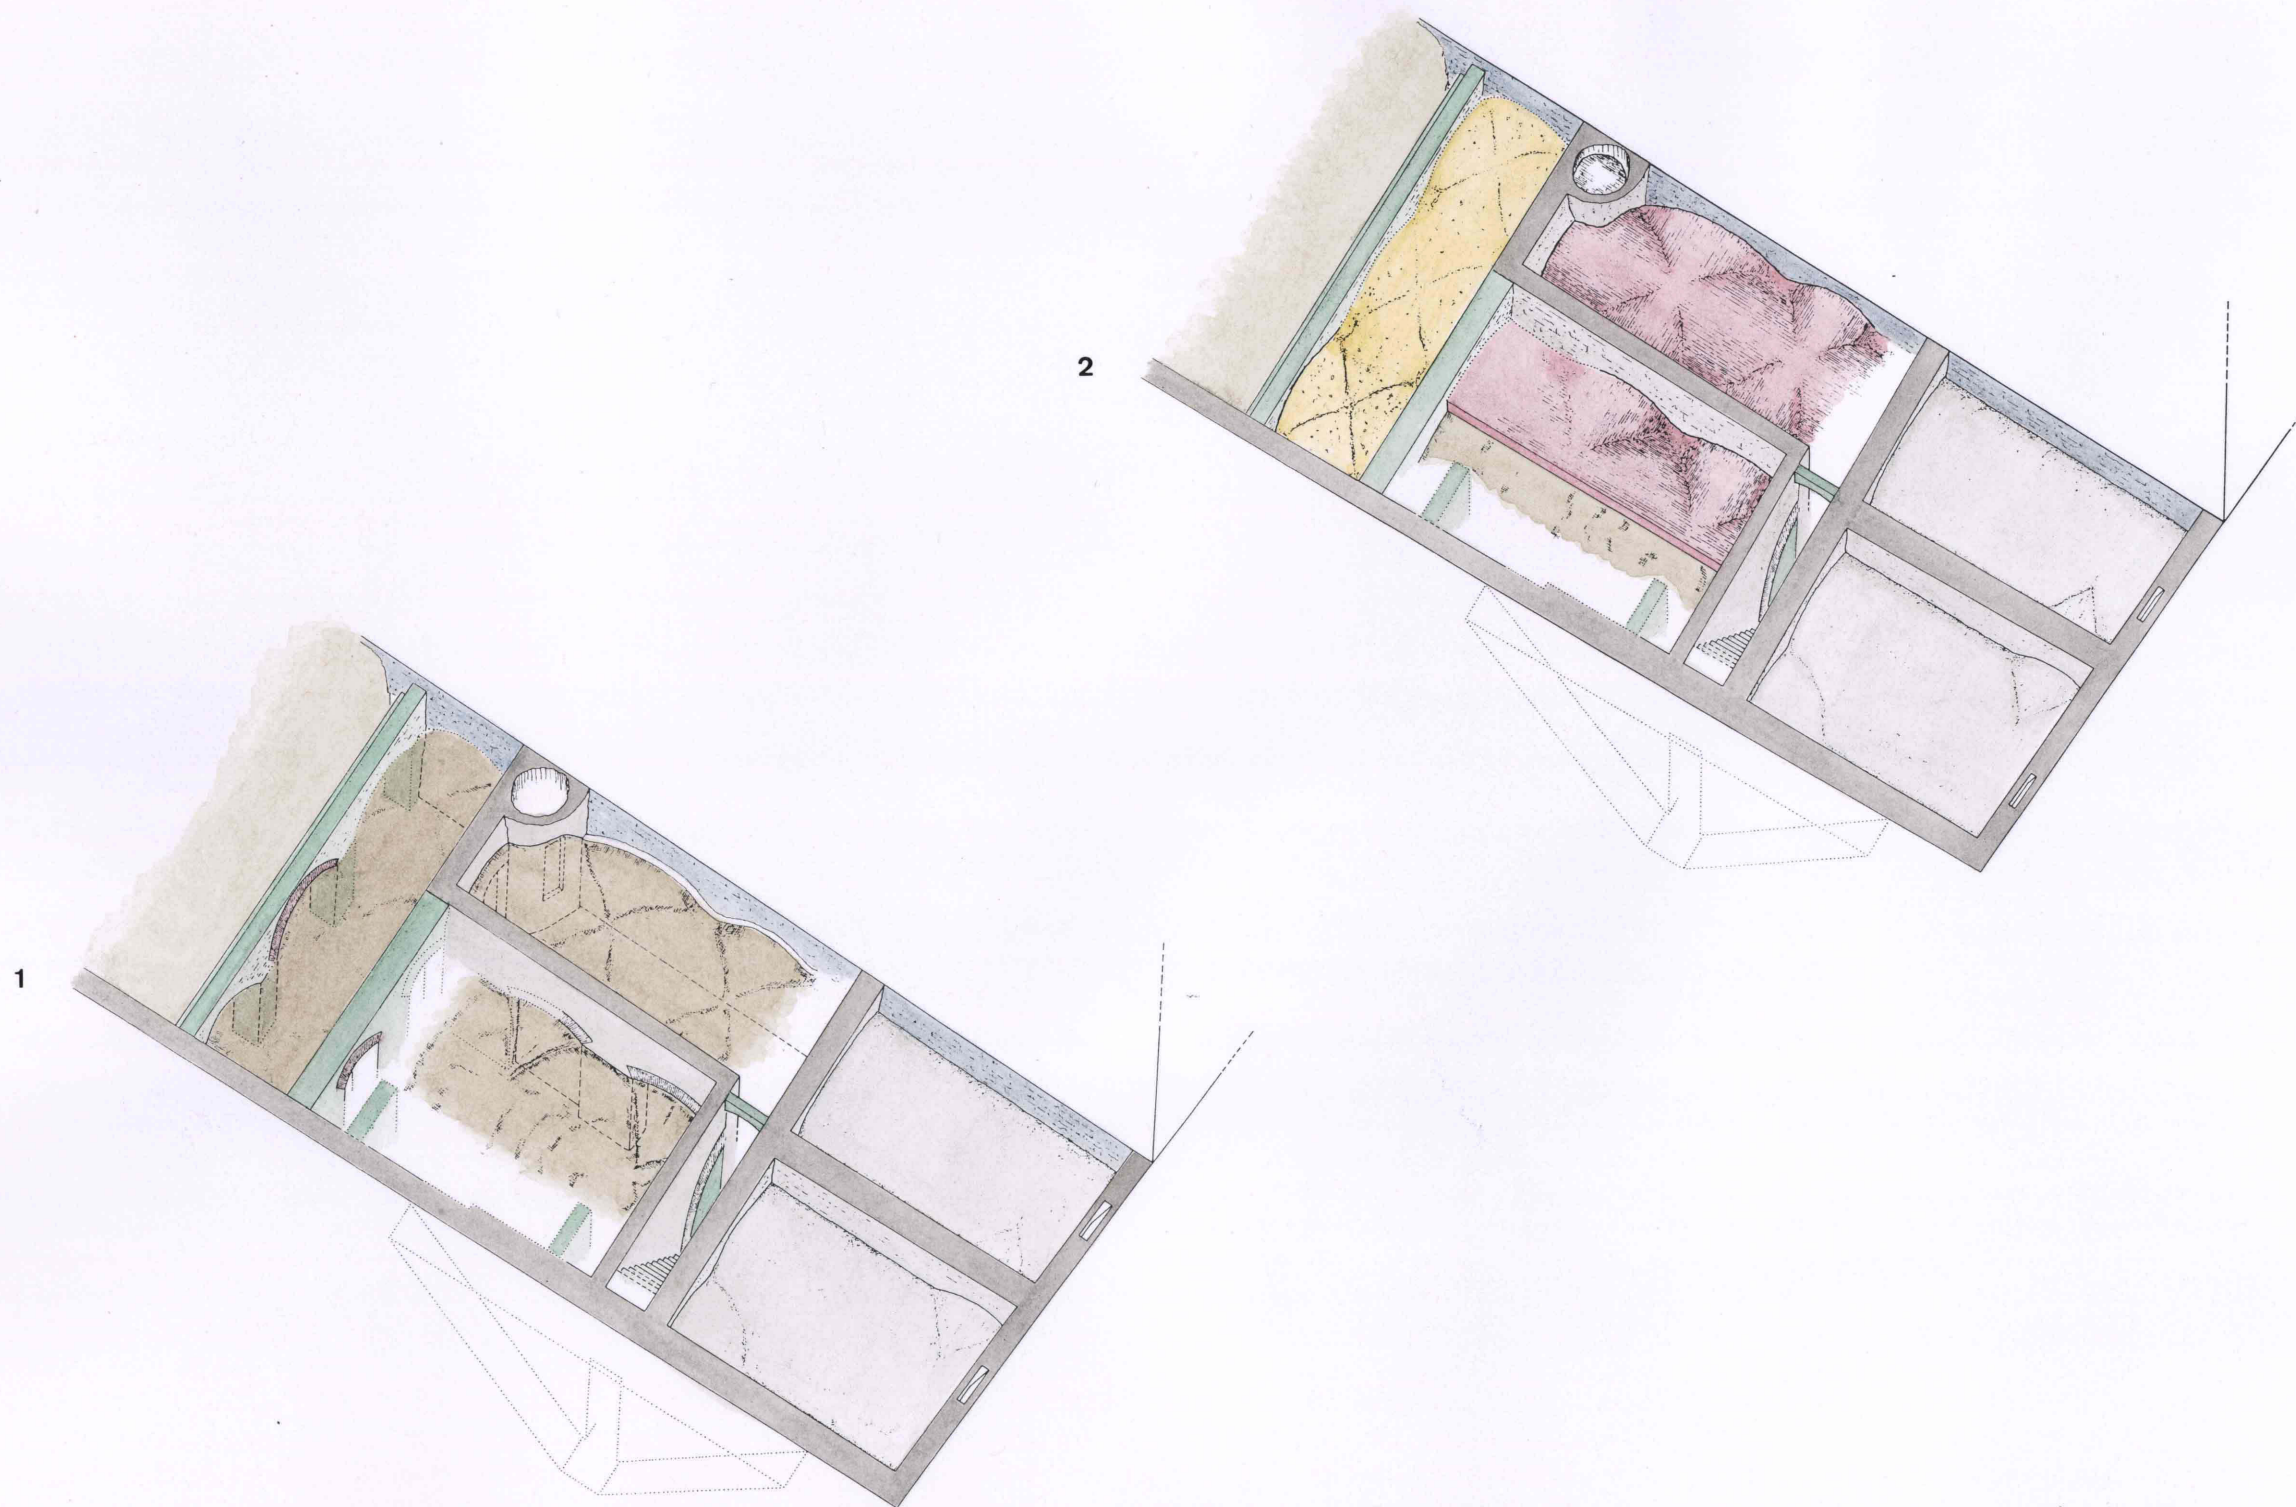
- 1) Die neu errichteten Bereiche im Kellergeschoß unter Federico Zuccari und der Altbestand aus der Zeit von Andrea del Sarto
- 2) Die Einwölbung der neu entstandenen Kellerbereiche unter Federico Zuccari
