Die Rekonstruktion der Balkendecke im Raum 0.08 für den Bauzustand unter Andrea del Sarto im Längsschnitt

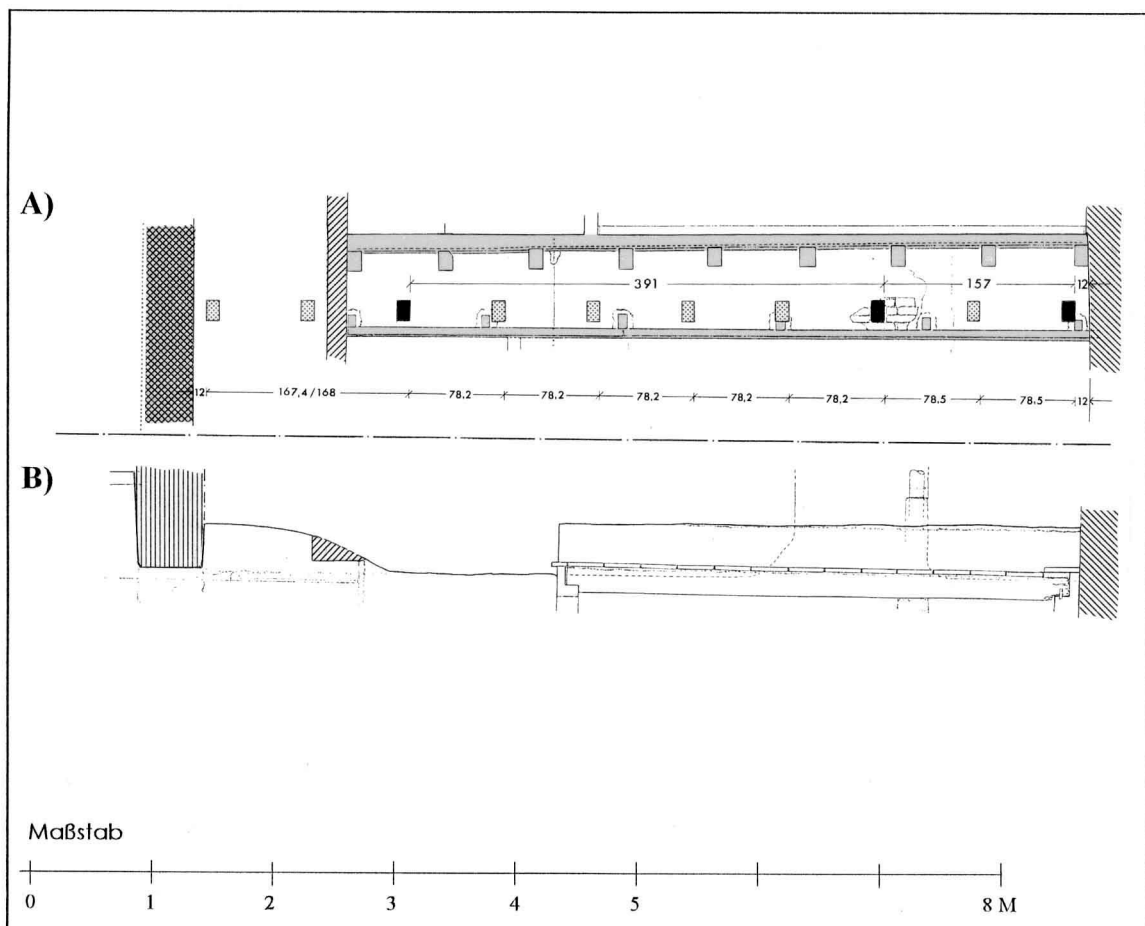
A: Ostwest-Schnitt durch die Deckenkonstruktion zwischen Erdgeschoß und erstem Obergeschoß

B: Ostwest-Schnitt durch die Deckenkonstruktion zwischen Kellergeschoß und Erdgeschoß
