Das Treppenpodest zwischen dem Erdgeschoß und dem ersten Obergeschoß unter Federico Zuccari

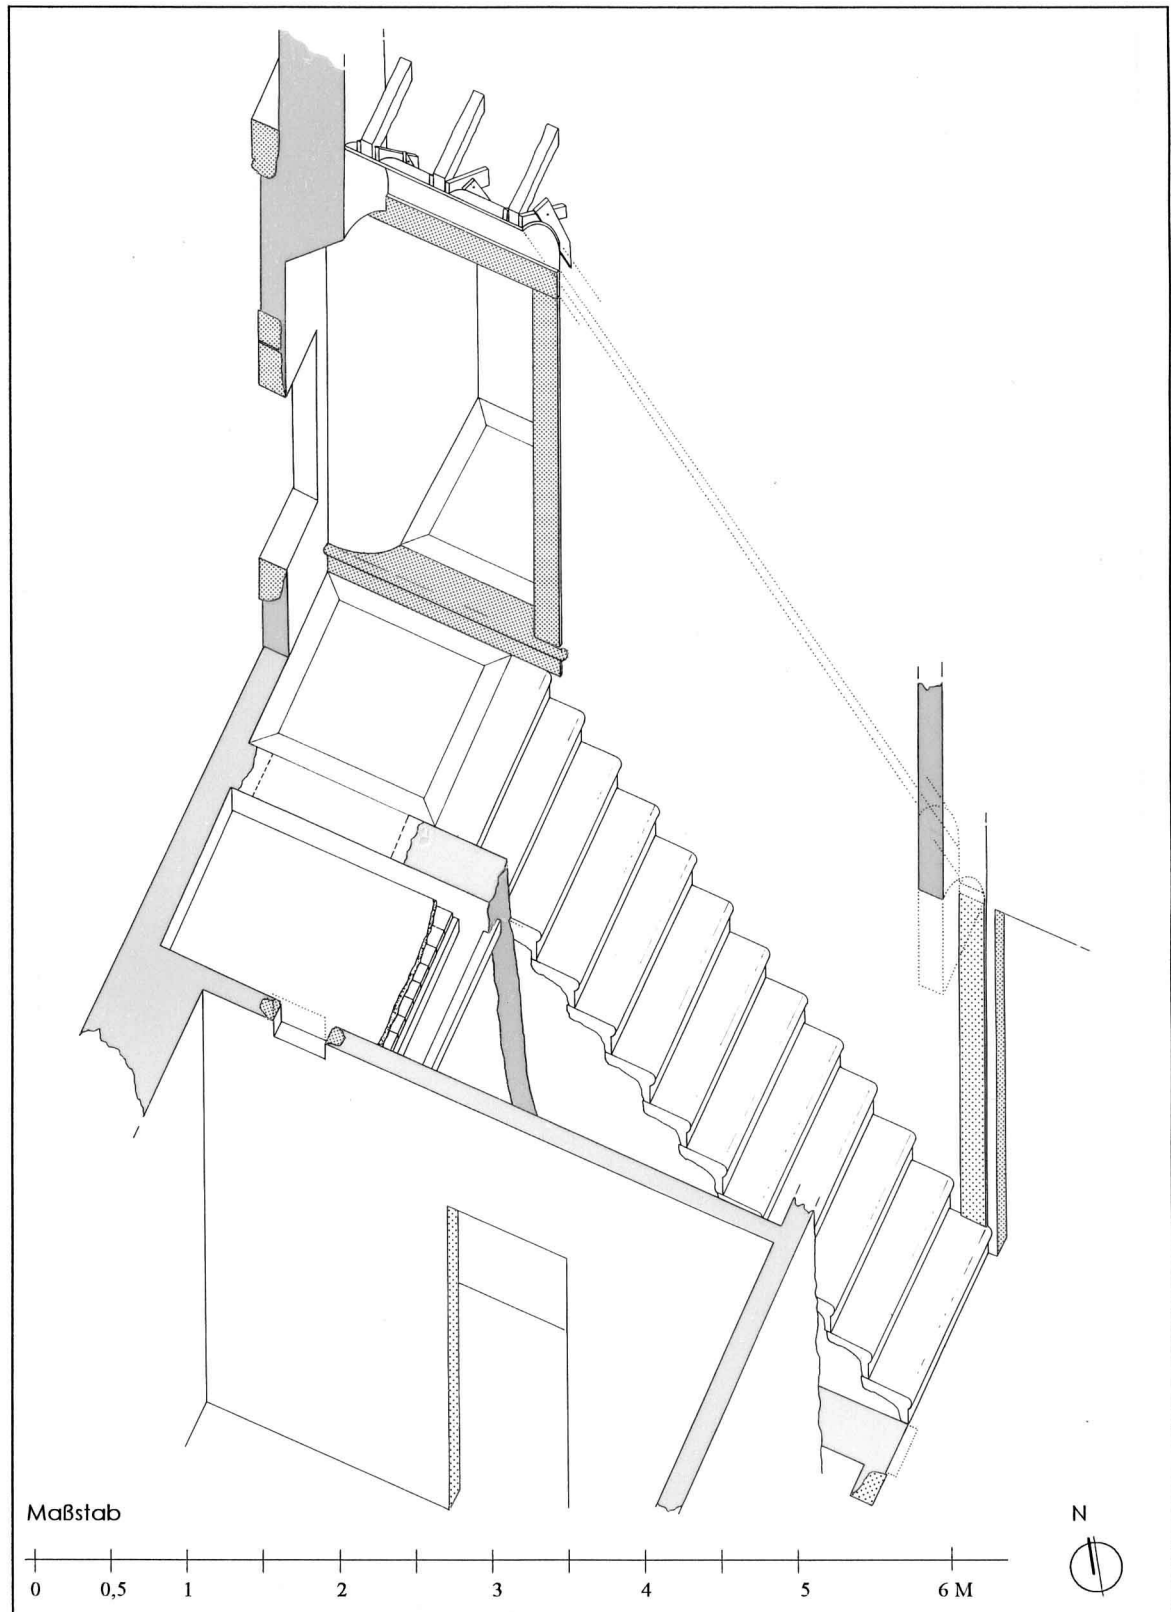
- Mauerwerk im Schnitt
- nachgewiesene Bauteile für den Bauzustand unter Zuccari
- vermutete Bauteile für den Bauzustand unter Zuccari
- Rekonstruktion ohne Befund
