Das Treppenpodest zwischen erstem und zweiten Obergeschoß für den Bauzustand unter Federico Zuccari

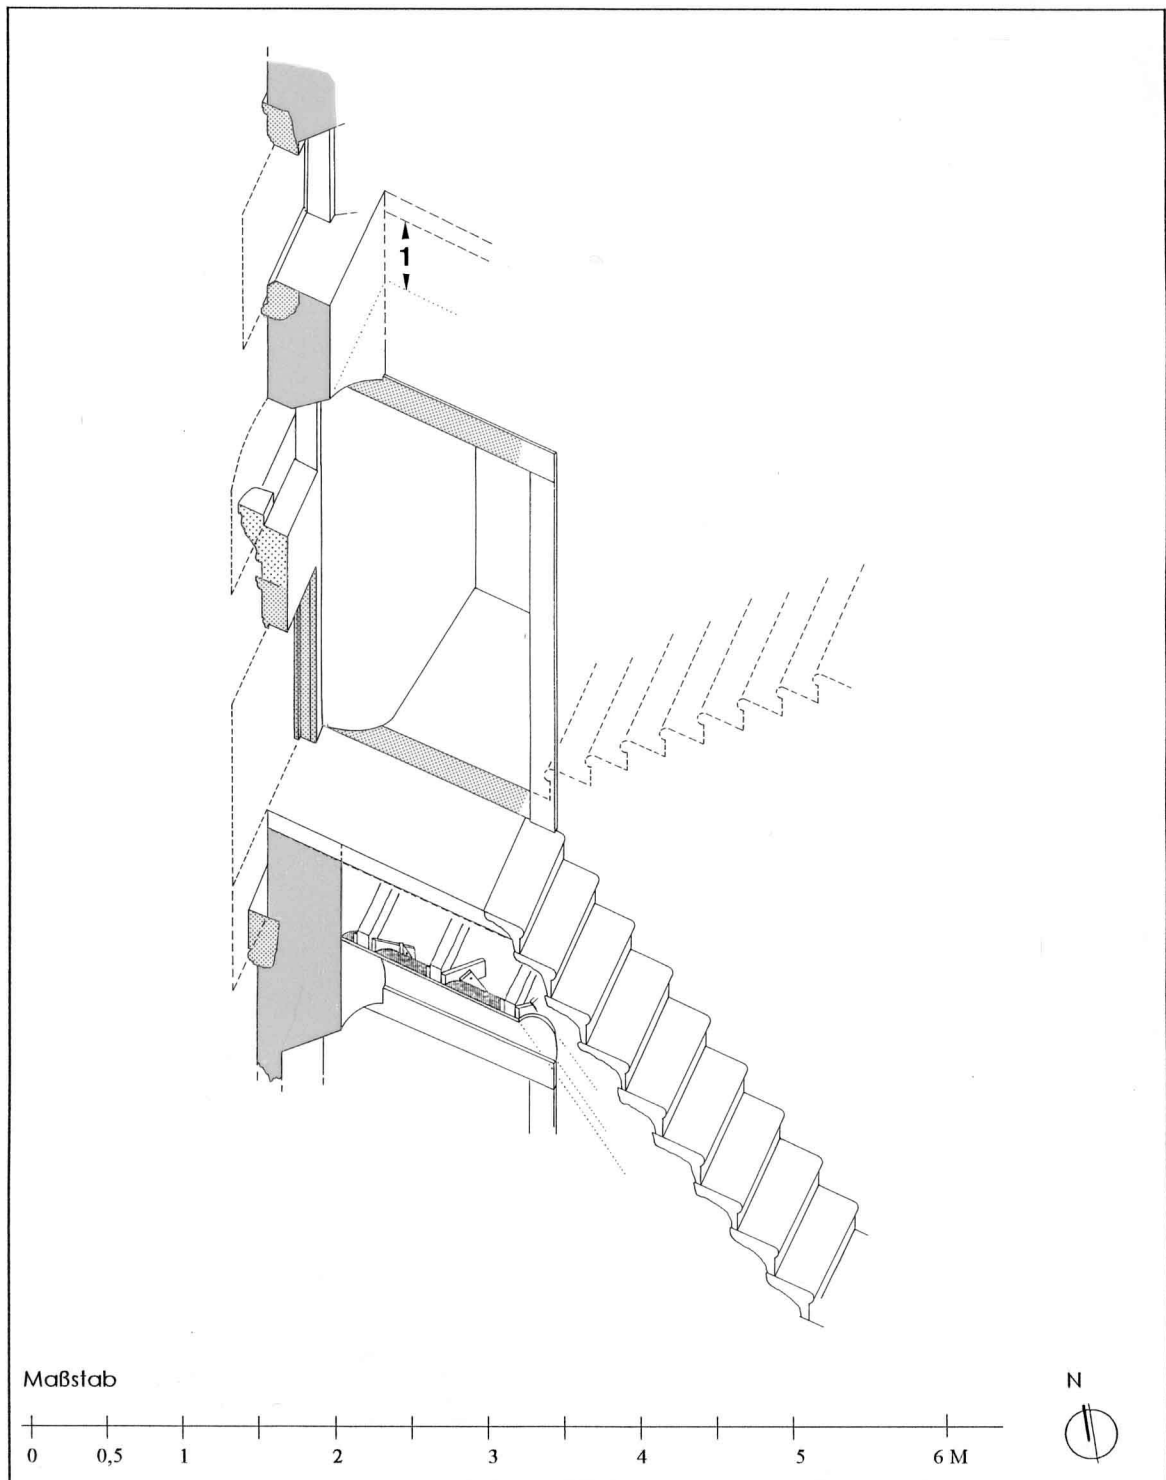
Die Bauhöhe entspricht annähernd der halben Breite des Treppenlaufs und deutet so möglicherweise, wie im darunterliegenden Geschoß, auf ein halbkreisförmiges Tonnengewölbe hin
