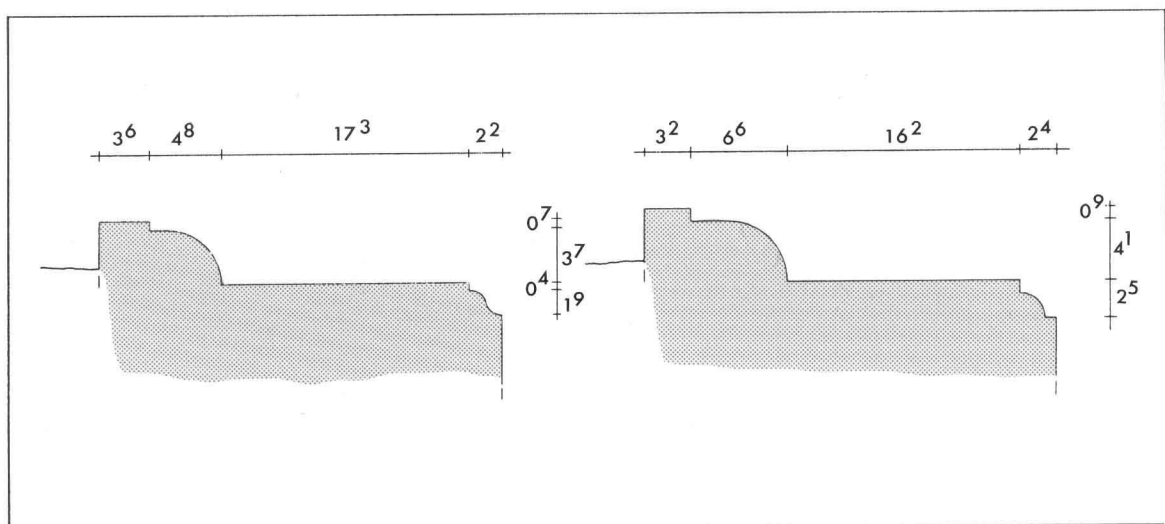
A: Das Fensterprofil des zweiten Obergeschosses an der Gartenfassade des Wohnhauses aus der Zeit vor dem Umbau in der zweiten Hälfte des 19. Jahrhunderts

B: Die Fensterprofile des zweiten Obergeschosses am Wohnhaus zur *Via Giusti* aus der Zeit nach dem Umbau in der zweiten Hälfte des 19. und der Mitte des 20. Jahrhunderts
