Der östliche Gurtbogen im Gartensaal mit den Erneuerungen aus dem frühen 17. Jahrhundert

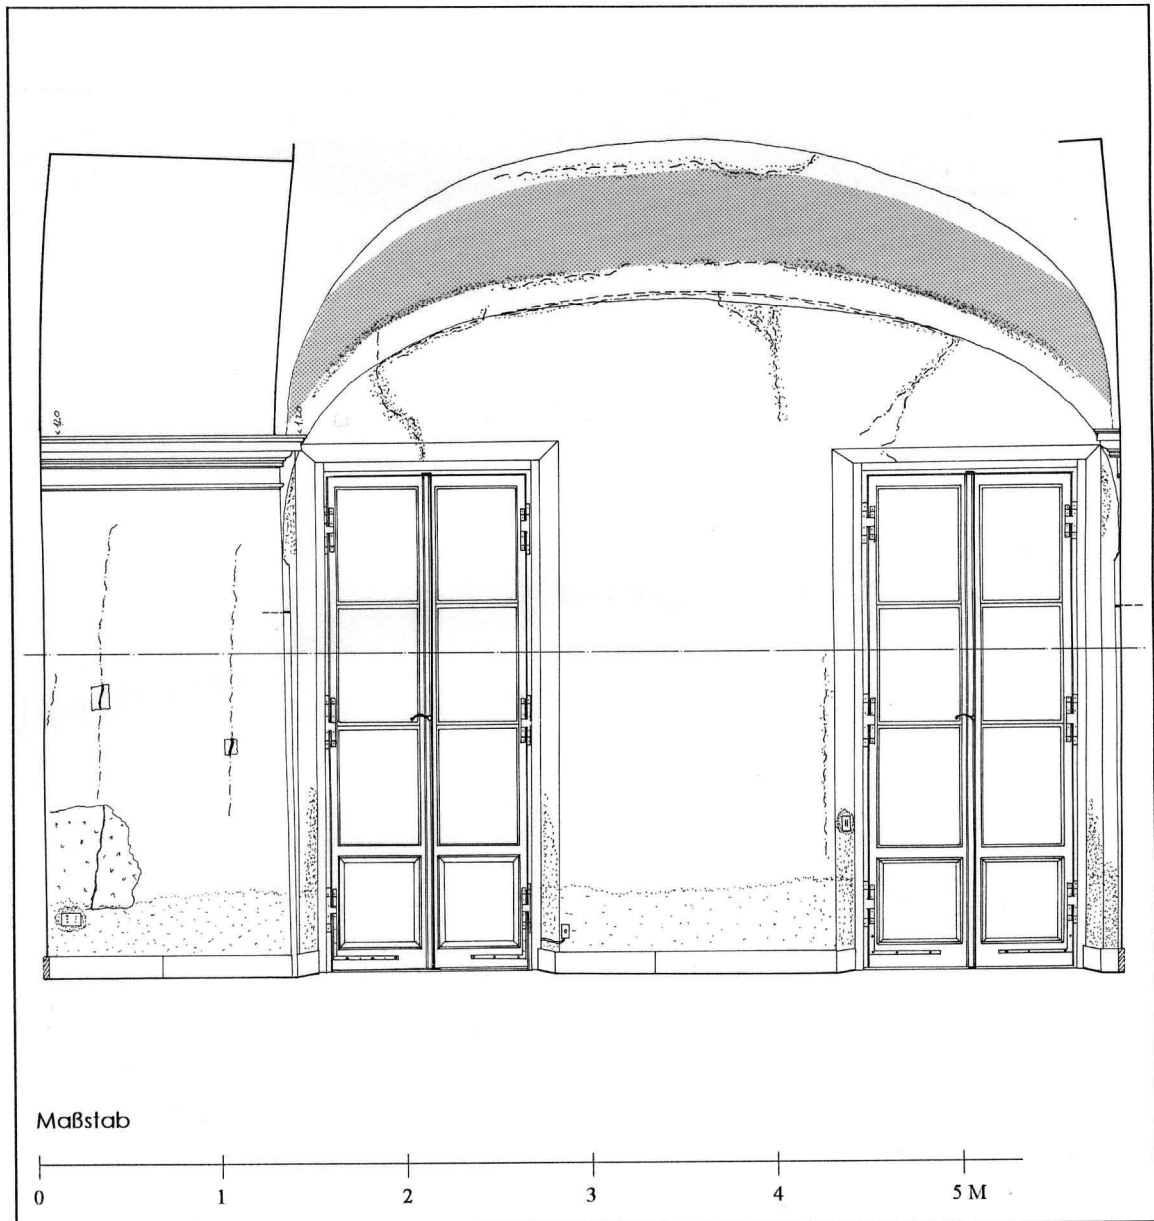
Die genauen Abgrenzungen zwischen Original und Erneuerung müßten durch eine restauratorische Untersuchung geklärt werden. Die hier angegebenen Umriss stellen lediglich eine grobe Verallgemeinerung dar, die nach Augenschein entstanden ist. (Abbildung aus dem Raumbuch des Erdgeschosses ohne Befundangaben)
