Die Restaurierung des Michaelsportals am Kölner Dom

Albrecht, Stephan; Engel, Ute; Knoblauch, Anna Chiara (Hrsg.), Die Archäologie des mittelalterlichen Portals, Bamberg: University of Bamberg Press, S. 106-117. 2025. DOI: 10.20378/irb-106973

## Die Restaurierung des Michaelsportals am Kölner Dom\*

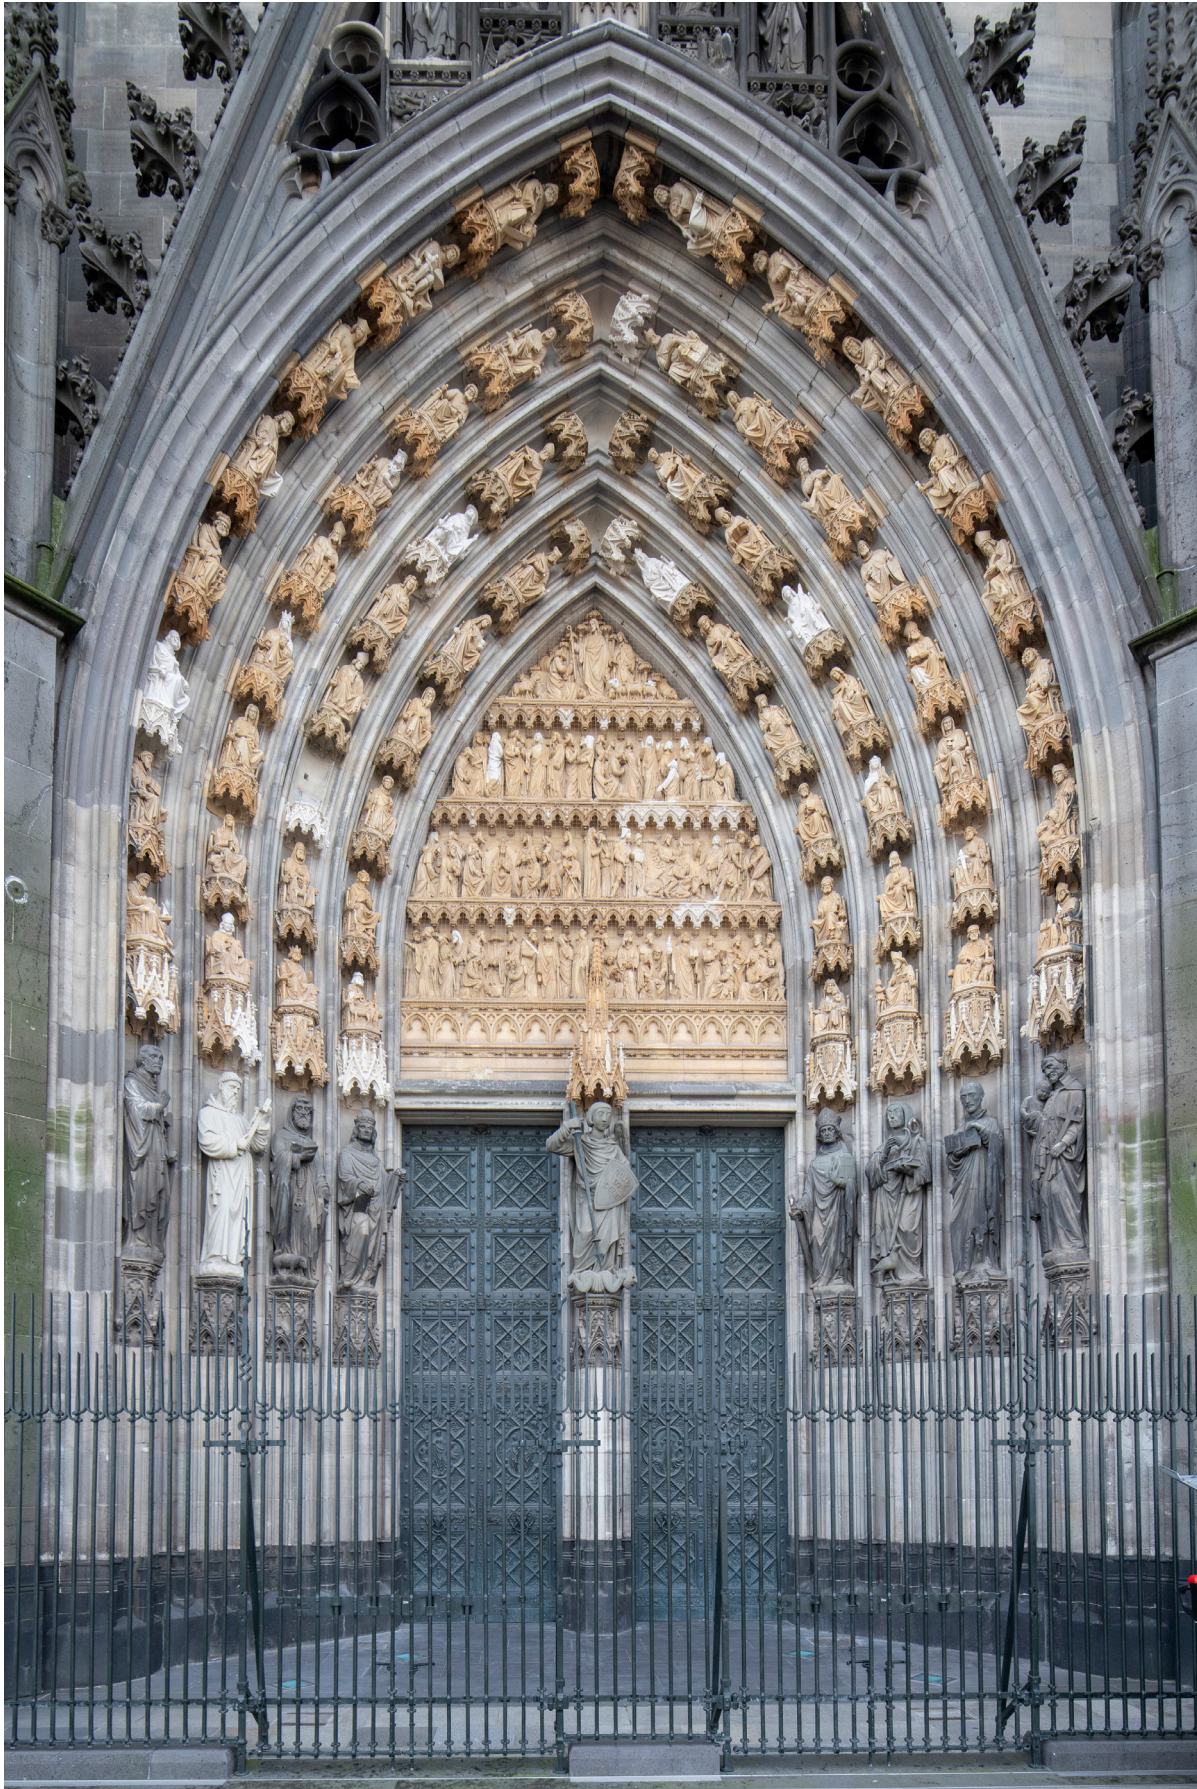
Abb. 1 Köln, Dom, Gesamtansicht des Michaelsportals nach Abschluss der Restaurierung von Archivolten und Tympanon im Oktober 2023

Das Michaelsportal ist das zentrale Portal der Nordquerhausfassade des Domes (Abb. 1). Wie auch die mittleren Eingänge der Südquerhaus- und der Westfassade wird es von zwei Seitenportalen gerahmt. Acht der Portale wurden erst im Zuge der Domvollendung zwischen 1842 und 1880 fertiggestellt. Lediglich das Petersportal konnte bereits während der mittelalterlichen Bauzeit weitgehend vollendet werden.<sup>1</sup> Vom Hauptportal und vom nördlichen Seitenportal der Westfassade existierten im Mittelalter zumindest die Gewände und Ansätze der Archivolten,<sup>2</sup> vom östlichen Seitenportal der Nordquerhausfassade Teile der Gewände, vom Mittelportal der Ansatz der Sockelzone des östlichen Gewändes.<sup>3</sup> Die im 19. Jahrhundert errichteten Portale orientierten sich eng an der Gestaltung der mittelalterlichen Westportale und hier insbesondere des Petersportals. Dies betrifft den Grundriss der Portaltrichter, die Gestaltung der Gewände, Archivolten und Tympana, die Detailformen der Konsolen, Baldachine und Konsolbaldachine sowie letztlich die Grundanlage der Skulpturen.<sup>4</sup>

Als mit Abstand größter und aufwendigster Bauabschnitt konnte die Restaurierung von Tympanon und Archivolten im Sommer 2023 abgeschlossen werden. Im Oktober 2023 wurde das Gerüst vor dem Portal abgebaut und die restaurierten Bereiche konnten erstmals in ihrer Gänze der Öffentlichkeit präsentiert werden. Das Ergebnis überzeugt, da durch Reinigung und Ergänzungen die Lesbarkeit des Bildprogrammes nun wieder hergestellt ist. Die wechselvolle Geschichte des Portals und insbesondere die Zerstörungen des Zweiten Weltkrieges sind aber dennoch erkennbar geblieben. In den kommenden Jahren folgen als kleinere Bauabschnitte die Reinigung und Restaurierung der Wimperfiguren und abschließend der Gewändefiguren.

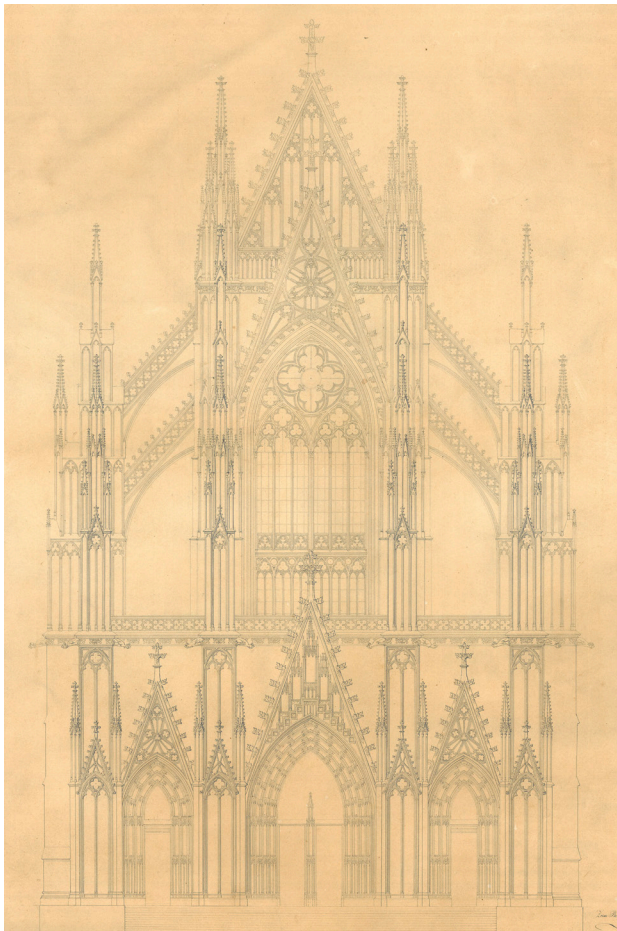
Abb. 2 Köln, Dombauarchiv, Ernst Friedrich Zwirner, Reinzeichnung [...] für das nördliche Seitenportal am Dom zu Coeln, Februar 1844. Köln, Dombauarchiv, Planarchiv M VIII, Nr. 1

Auch wenn die Arbeiten an der Südquerhausfassade bereits am 28. Juni 1843 begannen,<sup>12</sup> lagen erst im Februar 1844 die abschließenden Reinzeichnungen der Ausführungspläne für die Fassaden vor (Abb. 2).<sup>13</sup> Von der Ansicht bei Boisserée unterscheiden sie sich etwa durch das Weglassen der bei Boisserée von der Westfassade übernommenen Fenster und Fenster-

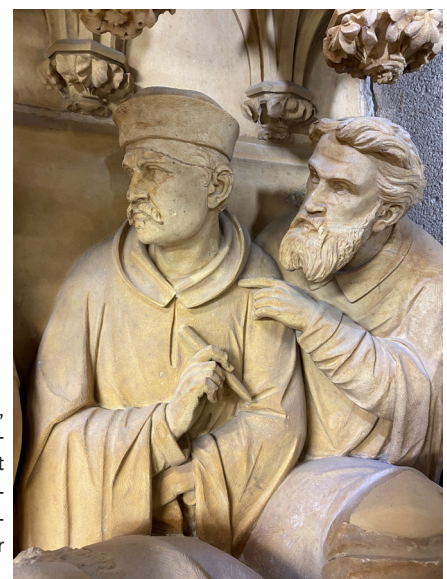
Den Auftrag für den Skulpturenschmuck der Westfassade erhielt 1870 der Bildhauer Peter Fuchs (1829–1898), der bereits seit 1865 mit der Herstellung der meisten Pfeilerfiguren des Lang- und Querhauses betraut war.<sup>40</sup> 1878 beauftragte Dombaumeister Richard Voigtel (1829–1902) ihn schließlich mit der Ausführung der Skulpturen an den drei Nordquerhausportalen.<sup>41</sup> Fertiggestellt waren sie 1881, im Jahr nach der offiziellen Feier der Domvollendung. Für das Michaelsportal waren laut Vertrag acht große Gewändefiguren, 58 sitzende Heiligenfiguren für die Archivolten sowie 56 ganze und 26 halbe Figuren für das Tympanon herzustellen. Hinzu kamen fünf große Skulpturen für den Wimperg. Die zentrale Figur des hl. Michael am Trumeaufeiler,<sup>42</sup> die bereits 1875 von dem Bildhauer Franz Meynen (1840–1915) geschaffen wurde,<sup>43</sup> überarbeitete Fuchs erheblich. In der Darstellung des Apostelkonzils hat Peter Fuchs sein Werk nicht nur signiert, sondern sich auch selbst mit einem Spitzzeisen in der Hand porträtiert (Abb. 3).

Abb. 3 Köln, Dom, Michaelsportal, Tympanon, Selbstporträt von Peter Fuchs, Zustand nach der Restaurierung, Oktober 2023.

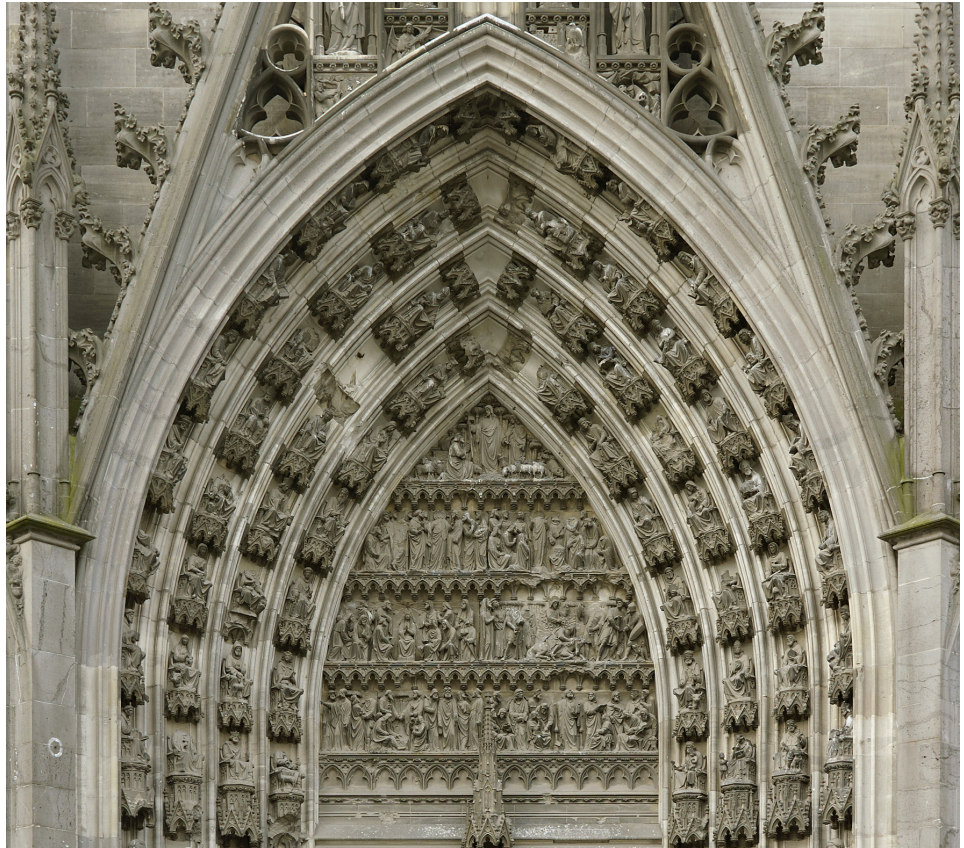
**Abb. 4** Köln, Dom, Michaelsportal, Ansicht der Archivolten und des Tympanons vor der Restaurierung, messgenaue Fotografie (Detail), Februar 2013

Im Zweiten Weltkrieg erlitt der Kölner Dom schwere Zerstörungen (Abb. 4). Während die großen Bauschäden in der Nachkriegszeit wiederhergestellt wurden und der Dominnenraum 1956 in seiner Gänze der Öffentlichkeit zurückgegeben werden konnte, sind am Bauwerk auch heute noch unzählige kleinere Zerstörungen zu erkennen. Besonders auffällig und störend sind diese im Bereich der Domportale. So klafften in den Archivolten und im Tympanon des Michaelsportals bis zu Beginn der Restaurierungsmaßnahme noch immer kleinere und größere Einschusslöcher und kraterförmige Aussprengungen. Nur der hl. Michael und die beschädigten Gewändefiguren wurden zwischen 1965 und 1972 durch den Bildhauer der Dombauhütte Erlefried Hoppe (1910–1992) in betont moderner Formensprache ergänzt.<sup>47</sup>

Vor Beginn der eigentlichen Restaurierungsarbeiten wurde mithilfe von Messbildern und Laservermessung ein maßstabs- und verformungsgerechtes Aufmaß des Portals erstellt. In diesem wurden sämtliche Schäden und Schadensbilder an Architektur und Skulpturen in einer detaillierten Schadenskartierung erfasst. Dies erfolgte meistens unmittelbar auf der Baustelle auf Tablets mit dem Programm *metigo Map*. Zudem wurden Materialanalysen am Stein vorgenommen. Die umfassende Dokumentation diente und dient als Grundlage aller weiteren Arbeiten am Portal.

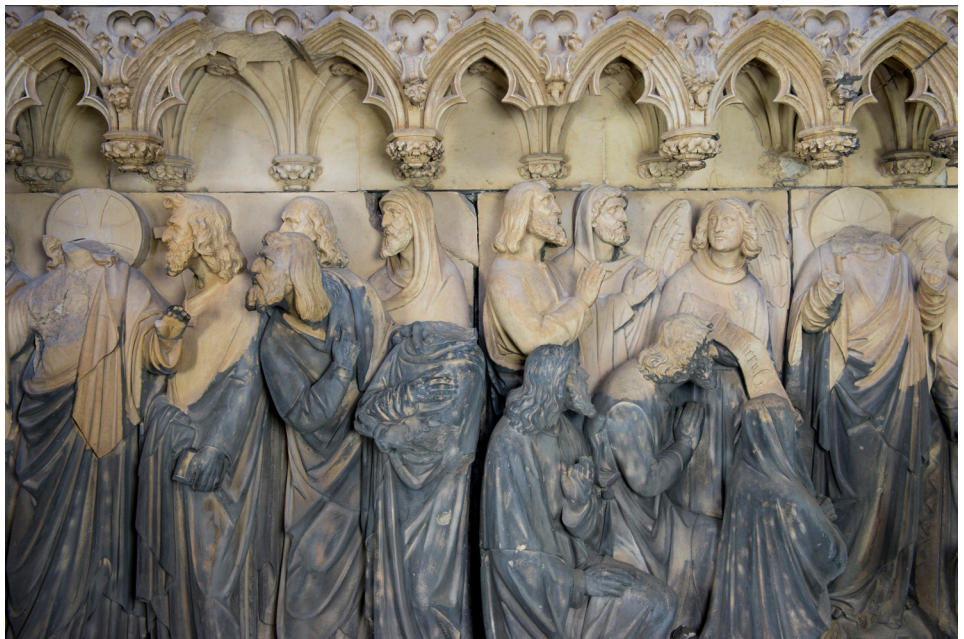
**Abb. 5** Köln, Dom, Michaelsportal, Ansicht des Tympanons während der Laserreinigung. Deutlich heben sich die gereinigten Partien von den fast schwarzen ungereinigten Oberflächen ab

Nach einer Vorreinigung, bei der zunächst Taubenkot und grober Schmutz entfernt wurden, erfolgte die oberflächenschonende Reinigung der Skulpturen und Reliefs mithilfe von zwei eigens für das Restaurierungsprojekt erworbenen Lasern (Abb. 5). Die schwarzen Schmutzkrusten auf dem Stein absorbieren dabei die hohe Energie der gebündelten Lichtstrahlen,

sodass sie in Kleinstpartikeln abplatzen und verdampfen. Da das Licht des verwendeten Laser-Reinigers nur von dunklen Oberflächen absorbiert wird, bleibt es auf der hellen Steinoberfläche wirkungslos. Damit ist gewährleistet, dass nur die dünne Schmutzschicht abgetragen wird, die darunterliegende helle Kalksteinoberfläche nicht geschädigt wird und nach der Reinigung selbst Steinbearbeitungspuren wieder erkennbar sind.

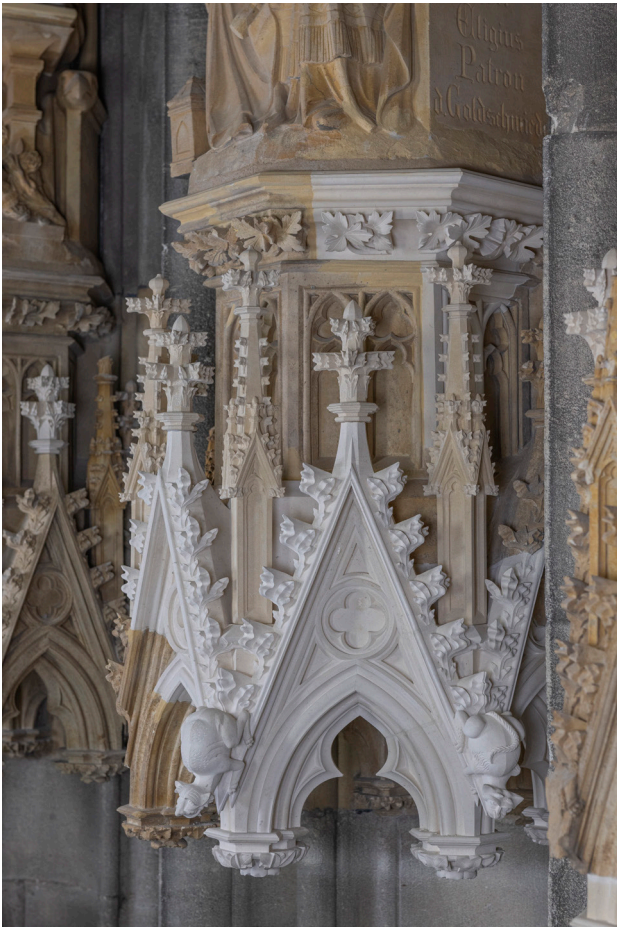
**Abb. 6** Köln, Dom, Michaelsportal, teilerneuerter Konsolbaldachin über der Statue des hl. Franziskus

Von den Architekturelementen, die ergänzt werden mussten, verdienen die Konsolbaldachine in den Archivolten besondere Erwähnung. Fünf gänzlich zerstörte Baldachine mussten vollständig erneuert werden. Aufgrund ihrer kleinteiligen, detailreichen

und vielfach durchbrochenen Gestaltung zählen Baldachine zu den aufwendigsten Steinmetzarbeiten an einer gotischen Kathedrale. Um ein Maximum an Substanz zu erhalten, wurden bei weiteren, nur teilweise zerstörten Baldachinen, so vor allem bei den Baldachinen über den Gewändeskulpturen, kleinteilige und zum Teil sehr komplexe Vierungen erstellt (Abb. 6). Da hier der Anschluss an die geglätteten Bruchkanten des Originals auf den Millimeter exakt erfolgen musste, war die Ergänzung wesentlich komplexer als ein vollständiger Austausch der Werkstücke. Der Aufwand lohnte sich aber, da auf diese Weise nahezu keine Originaloberflächen zerstört werden mussten. Auf den vorgesägten Steinblöcken wurden zunächst die Profilebenen mittels Schablonen angelegt und die Ebenen in Stufen angesetzt. Danach wurden Flächen und Profile aus dem Stück herausgearbeitet. Zierelemente wie Krabben, Blattfriese oder auch die Zierwasserspeier wurden zunächst noch als Bossen stehengelassen und erst am Ende im Detail ausgearbeitet. Die Vierungen waren im Arbeitsprozess immer wieder vor Ort mit der Einbausituation abzugleichen, um noch kleinere Korrekturen vornehmen zu können. Besonders beim Anschluss an die geschwungenen Gewölbekappen und -rippen der Baldachine sowie bei den Profilanschlüssen an den Vorderseiten war dies erforderlich. Ähnlich anspruchsvoll waren auch die Ergänzungen der Architekturfriese im Tympanon. Auch hier mussten sehr aufwendige Vierungen mit unterschiedlichsten Anschlusspunkten in den Bestand eingepasst werden.<sup>49</sup>

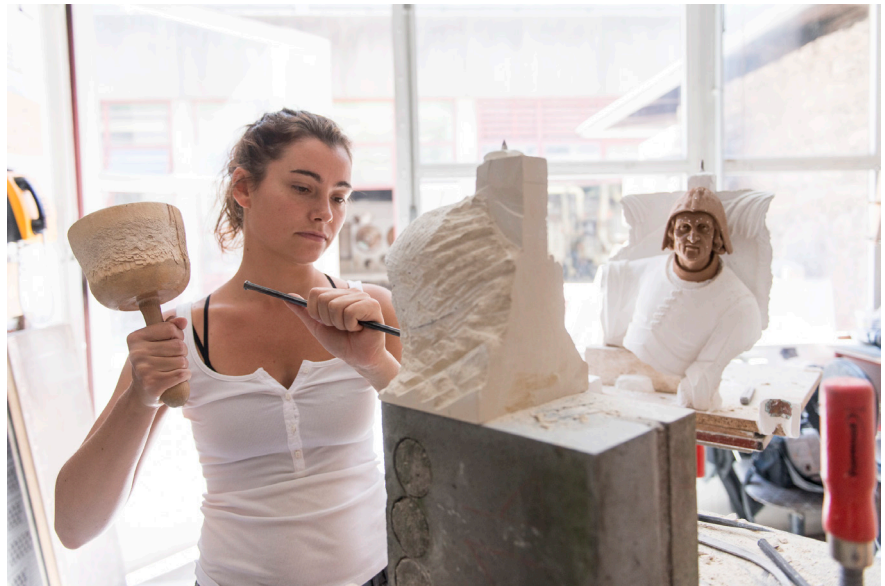
**Abb. 7** Köln, Dombauhütte, Kopieren einer teilerstörten Skulptur des Michaelsportals durch die Bildhauerin Uta Träger

Zur Rekonstruktion von zerstörten Archivoltenfiguren erstellten die Bildhauerinnen und Bildhauer der Dombauhütte Kopien der weitgehend oder gänzlich zerstörten Skulpturen. Hierzu wurden zunächst die zerstörten Partien im Maßstab 1:1 auf die Torsi der zerstörten Skulpturen aufmodelliert. Als Vorbilder dienten die zumeist gut erhaltenen 1:2-Gipsmodelle von Peter Fuchs. Anschließend wurde die neue Figur in Stein ausgeführt, indem mittels einer Punktiermaschine, wie bereits im 19. Jahrhundert, die Oberflächen vom Modell maßgenau auf den Stein übertragen wurden. (Abb. 7) Nach dem gleichen Verfahren erstellten die Dombildhauer auch Teilergänzungen für weniger stark beschädigte Skulpturen und für Fehlstellen in den Reliefs des Tympanons wie etwa Köpfe, Arme und Attribute der Heiligen. Sie wurden als Vierungen an die Originalskulpturen angesetzt. Dies hat den Vorteil, dass die Skulpturen nicht vollständig kopiert werden mussten, sondern die erhaltenen Reste des Originals am Portal verbleiben konnten. Kleinere Fehlstellen wurden mit Steinerfüllmörtel ergänzt.

Als Grundlage zur Rekonstruktion bzw. Teilergänzung dienten neben den Modellen auch Abgüsse von Originalfiguren des Michaelsportals oder vergleichbaren Figuren an anderen Orten des Domes, die mit Hilfe von Silikon-Formen erstellt wurden. Diese dienten dann ebenfalls als Grundlage zur Modellerstellung und Reproduktion verlorener Teile. Es wurden auch Versuche unternommen, die Kopien als Abgüsse in Steinersatzmasse auszuführen. Dies erwies sich aber am Michaelsportal aufgrund des sehr feinen verwendeten Kalksteins sowie der hohen handwerklichen Qualität der Bildhauerarbeiten als nicht zielführend und wurde wieder verworfen.

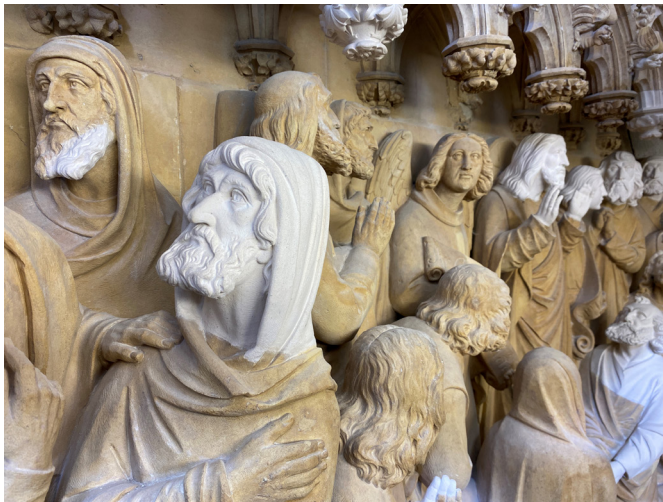
Abb. 8 (links) Köln, Dom, Michaelsportal, Teilergänztes Tympanon nach Abschluss der Restaurierung, Detail

Bildhauerkunst und Restaurierungswissenschaft unter Einbeziehung vermeintlicher Randgewerke wie fotografischer Dokumentation, 3D-Aufmaß, Gerüstbau und der Bauhüttenschmiede [...] bei der gemeinsamen Suche nach den besten Lösungen für die vielfältigen Fragestellungen dieses Vorhabens.“<sup>52</sup> Der Entwicklungsprozess vom 3D-Druck über Abgüsse und Mörtelergänzungen bis zur handwerklichen Kopie sei anhand von Ausstellungsstücken gut nachvollziehbar dokumentiert. Insbesondere die hohe handwerkliche Qualität der Steinmetz- und Bildhauerarbeiten begeisterte: „Feinste Details wie Fingernägel oder hinterschnittene Anhänger mit üppiger floraler Dekoration wurden in höchster Qualität nachgebildet, feinste Riefen in den Oberflächen originalgetreu auf Neuteile und Mörtelantragungen übertragen“,<sup>53</sup> so die Juroren in ihrer Begründung der Preisverleihung (Abb. 8, 9).

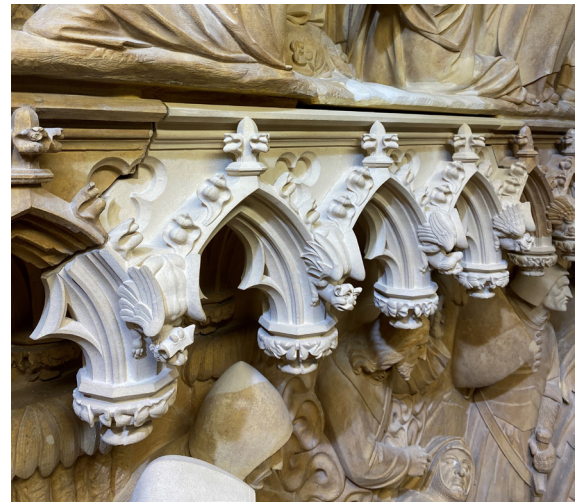
Abb. 9 (rechts) Köln, Dom, Michaelsportal, teilergänzter Architekturfries des Tympanons mit Zierwasserspeiern
