Cisternas históricas como indicadores de la gestión urbana del agua : Estudios de georradar en tres patios domésticos en la Habana Vieja

CISTERNAS HISTÓRICAS COMO INDICADORES DE LA GESTIÓN URBANA DEL AGUA. ESTUDIOS DE GEORRADAR EN TRES PATIOS DOMÉSTICOS EN LA HABANA VIEJA

Historic cisterns as indicators of urban water management. Studying the subsurface of three historic courtyards in Old Havana by GPR

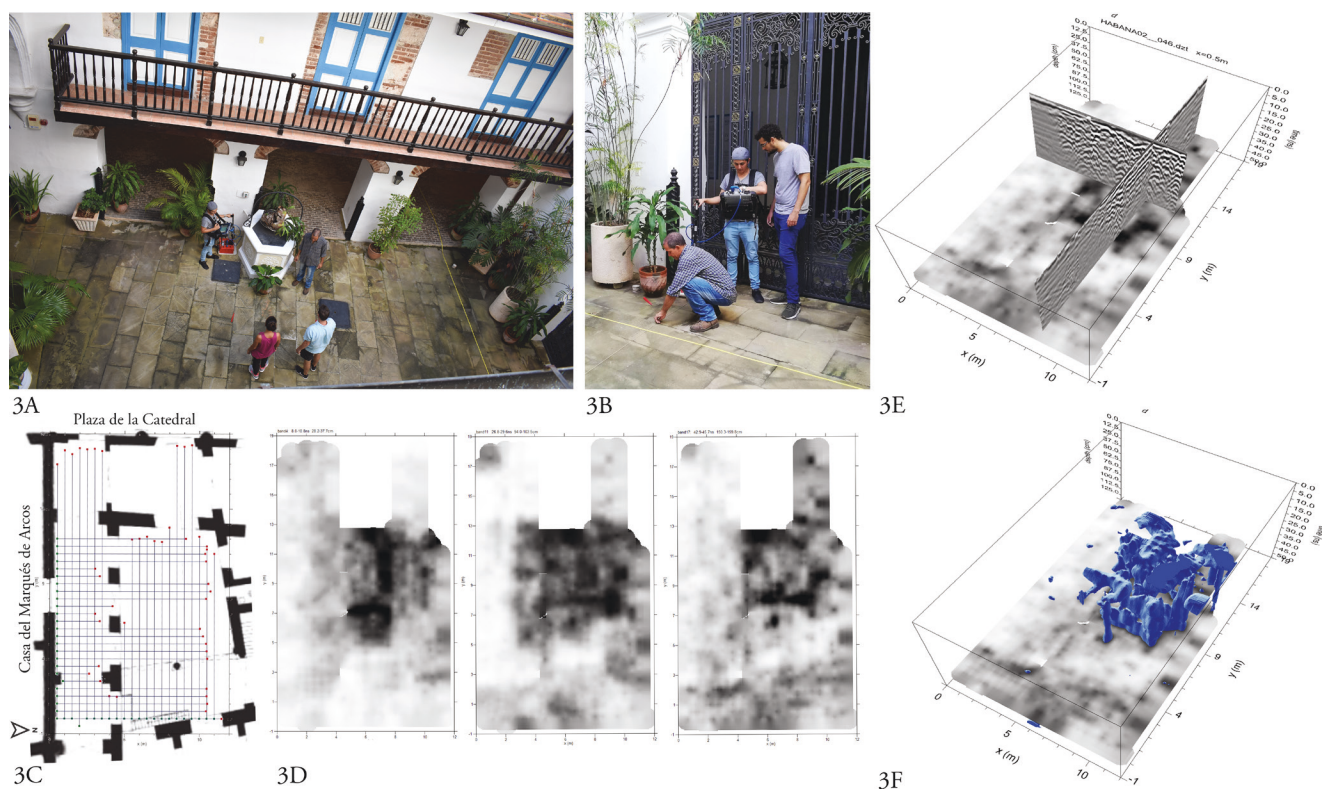
Figura 3
Casa del Conde Lombillo

Nota. 3A. Patio interior desde la primera planta. 3B. recogida de datos en la parte este, 3C. Perfiles en el plano de la casa, 3D. Corte con resultados a aproximadamente 30 centímetros profundidad donde se observa la existencia de cables o tuberías, 3E. Radagramas que atraviesan el patio interior y muestran en su parte central restos de una estructura, 3F. visualización del iso con las estructuras en el centro del patio. Foto B cortesía de M. Hess; el resto de las imágenes por T. Sonnemann.

En este caso, la investigación cubrió el patio de la Casa Lombillo (figura 3A), y el corredor al lado sur, que conecta con la Casa del Marqués de Arcos. Se puede observar una estructura similar en cuanto a dimensiones al aljibe en la Casa del Conde Jaruco, en el portal hacia la Plaza de la Catedral, de seis por seis metros de extensión (figuras 3D-F). En particular, la iso superficie (figura 3F) revela posiblemente un aljibe, que se ha derrumbado, y del que solamente quedan los muros exteriores. No aparecen instalaciones de agua hacia la estructura. Es necesaria una excavación arqueológica para definir otros aspectos sobre la ‘vida’ de la estructura: especialmente cuando fue construida, usada o destruida. Una investigación invasiva podría determinar si la destrucción de la cisterna tuvo lugar antes de la construcción de la casa en el siglo XVIII, o si tuvo un uso en la misma.

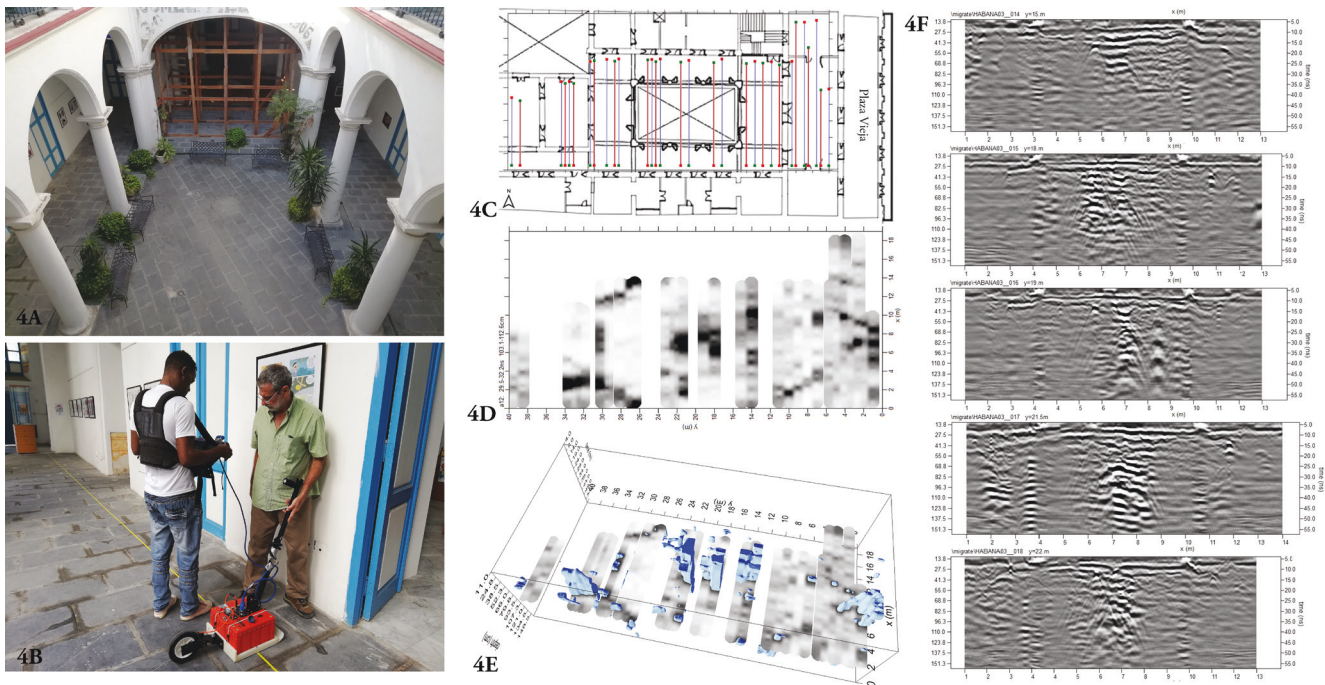
Figura 4
Casa de los Condes de San Esteban de Cañongo

Nota. 4A. Patio interior desde la primera planta, 4B. Recogida de datos en la entrada, 4C. Perfiles en el plano de la casa. 4D. Resultados a 30 centímetros aproximadamente de profundidad en el que se observan cables o tuberías, 4E. Visualización de la superficie en la que se aprecian estructuras en el centro del patio. 4F. Radargramas cruzando el patio interior que muestran restos de una estructura en el parte central. Foto A por S. R. Arencibia ; el resto de las imágenes por T. Sonnemann.

Los perfiles de radar orientados de norte a sur deberían mostrar una respuesta anómala si una estructura de la naturaleza previamente descrita subyace aún bajo el edificio prospectado. Aunque se proyectó la realización de perfiles separados a 50 centímetros (figura 4C) al momento de usar el georradar, el trabajo se dificultó debido a la existencia de instalaciones de varios tipos, por esta razón aparecen espacios sin cubrir en los transeptos. En los cortes más someros, los resultados revelan la existencia de unas estructuras lineales que atraviesan las crujías adyacentes al patio, que pudieran ser tuberías eléctricas o de agua. En el centro del patio aparecen restos de una estructura fija y de dos metros de anchura aproximadamente, muy probable de piedra, también cercana a la superficie (figuras 4E y 4F). Si esta última representa parte de la antigua muralla o tapiado, el resto debió sustraerse cuando se construyeron los cimientos del edificio, sin embargo, investigaciones arqueológicas podrían proveer una interpretación definitiva de la estructura detectada usando este método de exploración no invasiva.

Por último, es importante referir que no se detectaron anomalías que indicaran la existencia de un aljibe en los perfiles del georradar, a pesar de que los datos recuperados cubren grandes partes de la casa, y en particular el patio central. Una cuestión que se deriva de esta ausencia es si en la construcción tardía en el siglo XIX ya hizo innecesaria la presencia de este tipo de receptáculos para el almacenamiento de agua.
